# TUTKIMUSSELOSTUS

KARPINLAHDEN KOULU  
KOSTEUS- JA SISÄILMATEKNINEN KUNTOTUTKIMUS

12.6.2020

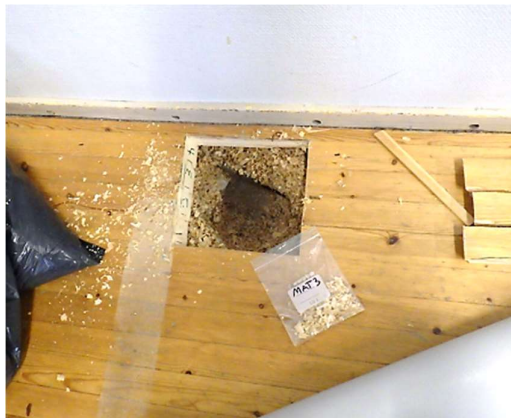
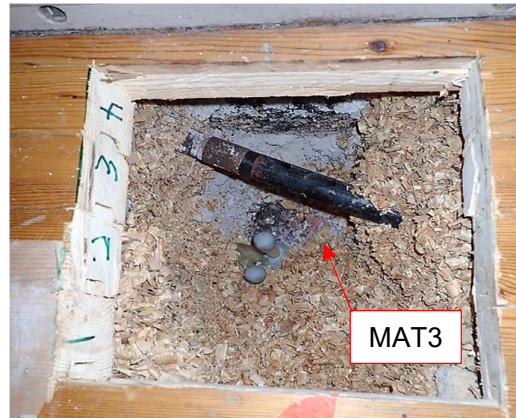
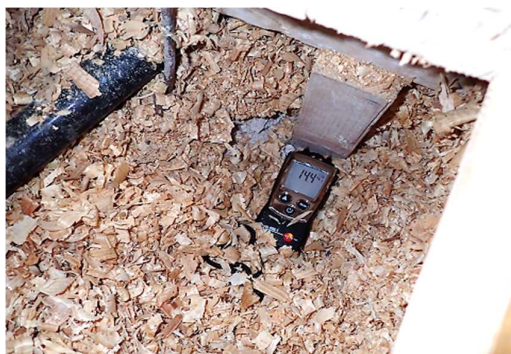
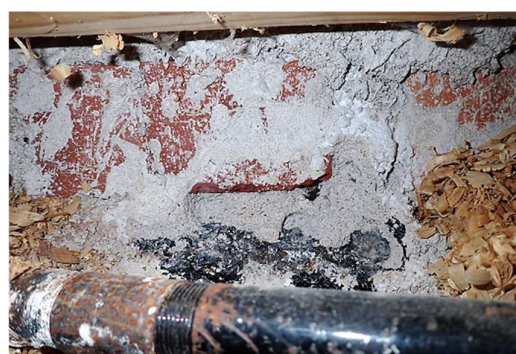
Kuvat 16 a...d. Liikuntasalin alapohjan rakennearaus RA2 kantavan väliseinän viereen. Kutteritäytön pohjalta otetussa materiaalinäytteessä MAT3 ei todettu mikrobikasvua. Täyttökerros on aistinvaraisesti arvioituna kuivaa. Täyttökerroksessa kulkee vesijohdot. Puurungon alaosan kosteuspuiteisuus on normaali (~ 14 paino-%). Alapohjan bitumisively on nostettu seinälle tiiliväliseinän alle (kuva d). Avauskohtaan tehdyn porareikämittauksen perusteella betonilaatassa on korkea kosteuspuiteisuus.

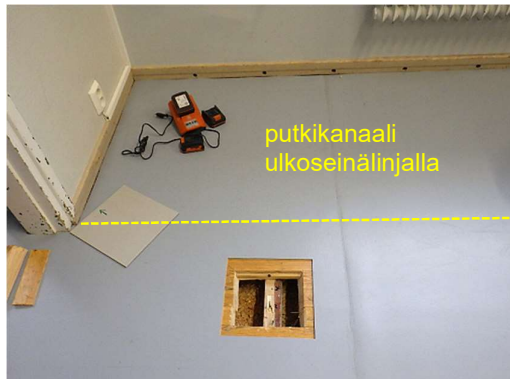
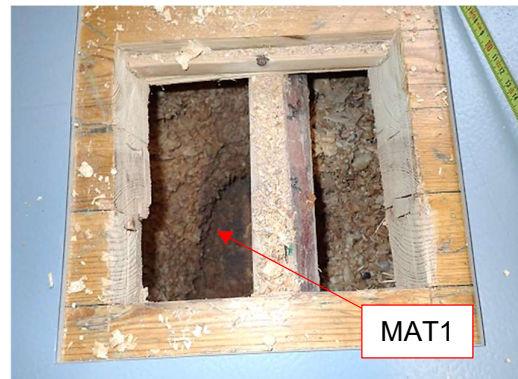
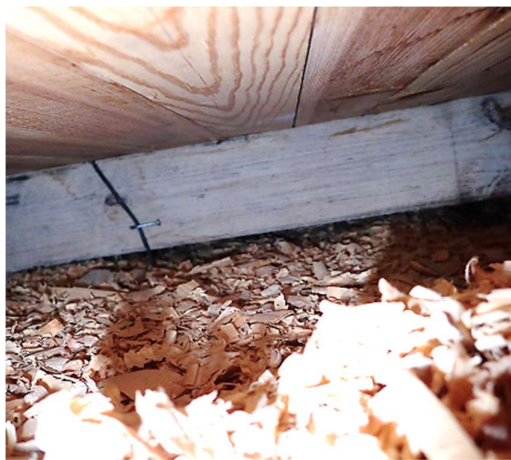
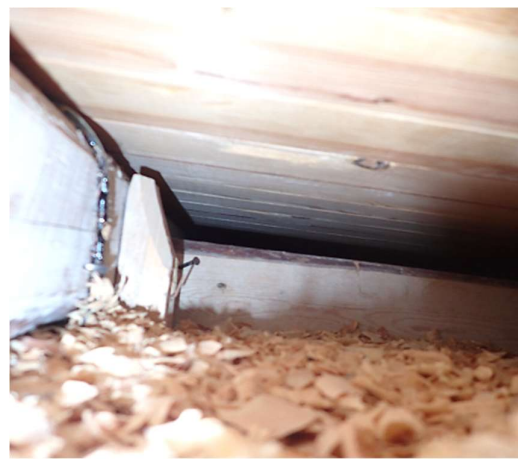
Kuvat 17 a...d. Liikuntasalin alapohjan rakenneavaus RA3 putkikanaalin vierelle. Kutterilastutäytön pohjalta otetussa mikrobimateriaalinäytteessä MAT1 ei todettu mikrobikasvua. Täyttökerros on aistinvaraisesti arvioituna kuivaa. Puurakenteissa ei avauksen kohdalla aistinvaraisesti havaittu viitteitä kosteusvaurioista.

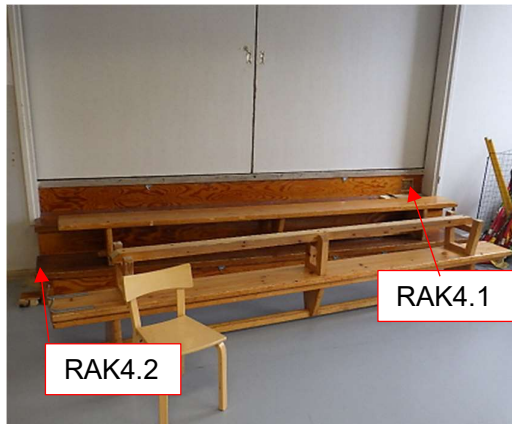
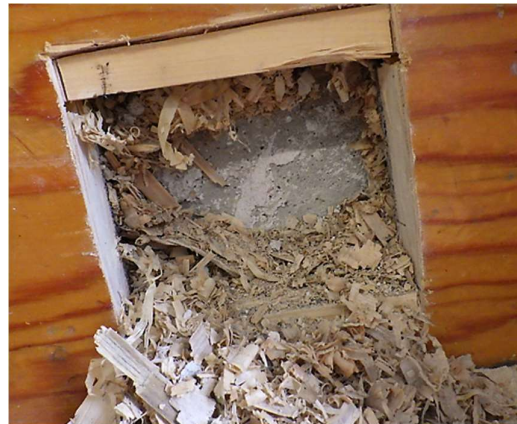
Kuvat 18 a ja b. Rakenneavaukset RA 4.1 ja RA4.2 liikuntasalin porraskäytäväalueeseen. Rakenneavauksessa RA4.1 havaittiin bitumikerros ja ohut kutterilastutäyttö. Avauksessa ei havaittu poikkeavia hajuja tai merkkejä kosteusvaurioista.

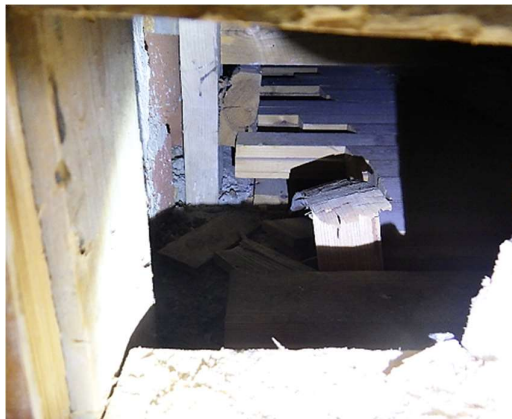
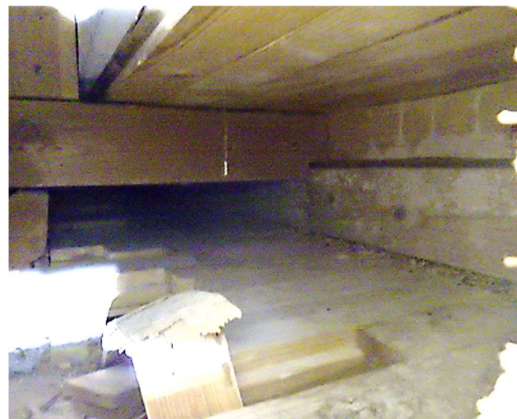
Kuvat 19 a ja b. Rakenneavaus RA4.2 liikuntasalin portaaseen. Portaan alustatilassa on tyhjä tila ja portaan puisia runkorakenteita. Alustatilassa ei tehty havaintoja poikkeavista hajuista tai merkkejä kosteusvaurioista avauksen kohdalla.

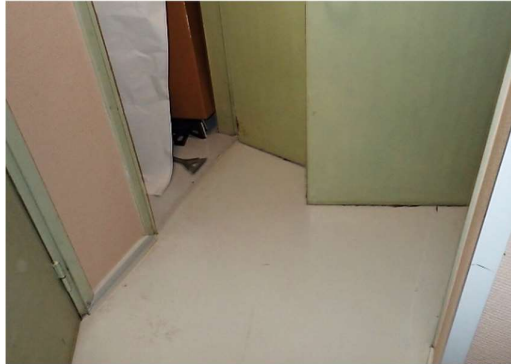
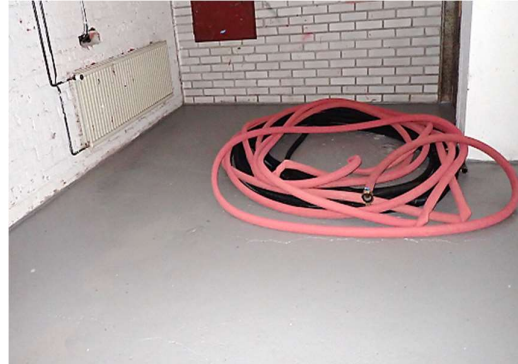
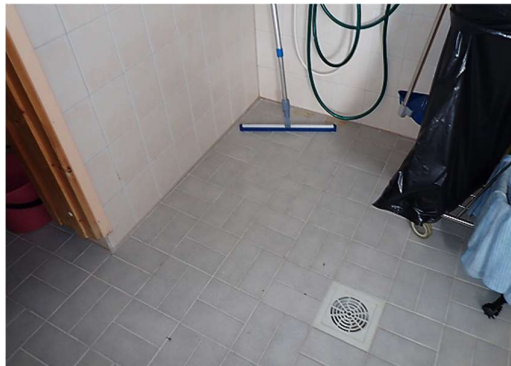
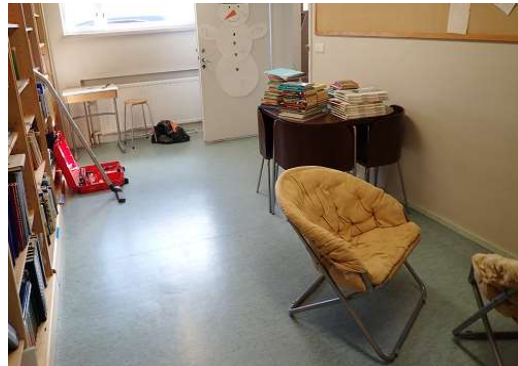
Kuvat 21 a...d. Kellarin lattiapinnoissa ei havaittu merkittäviä vaurioita tai ikääntymisestä johtuvaa kulumista. Lattiat on maalattu vuonna 2014. Yksittäisissä kellarin tiloissa on muovimattopäällyste.

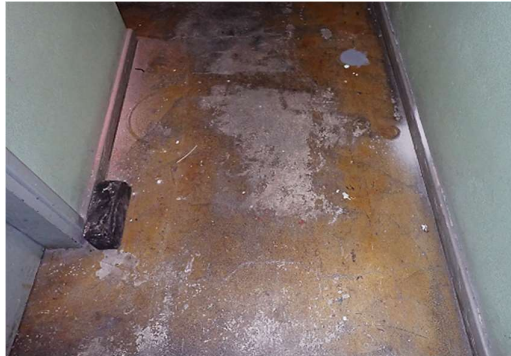
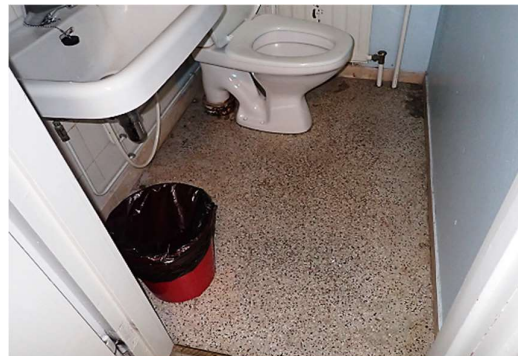
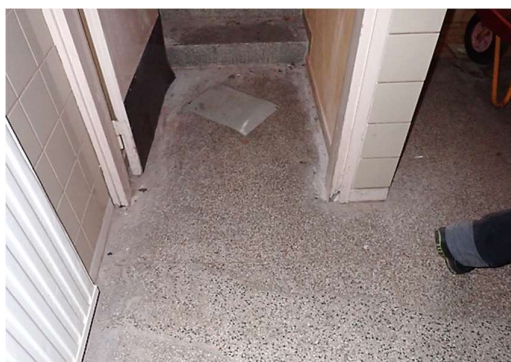
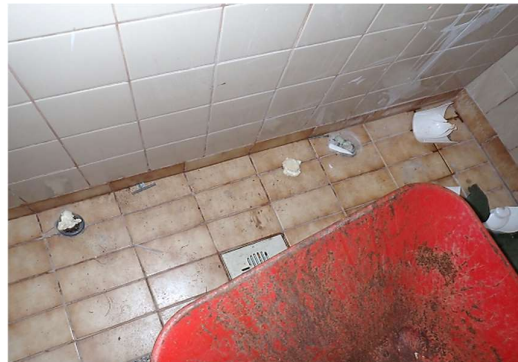
Kuvat 22 a...d. Koillispuolelisen kellaritilojen lattiapinnoissa havaittiin ikääntymisestä johtuvaa kulumista.

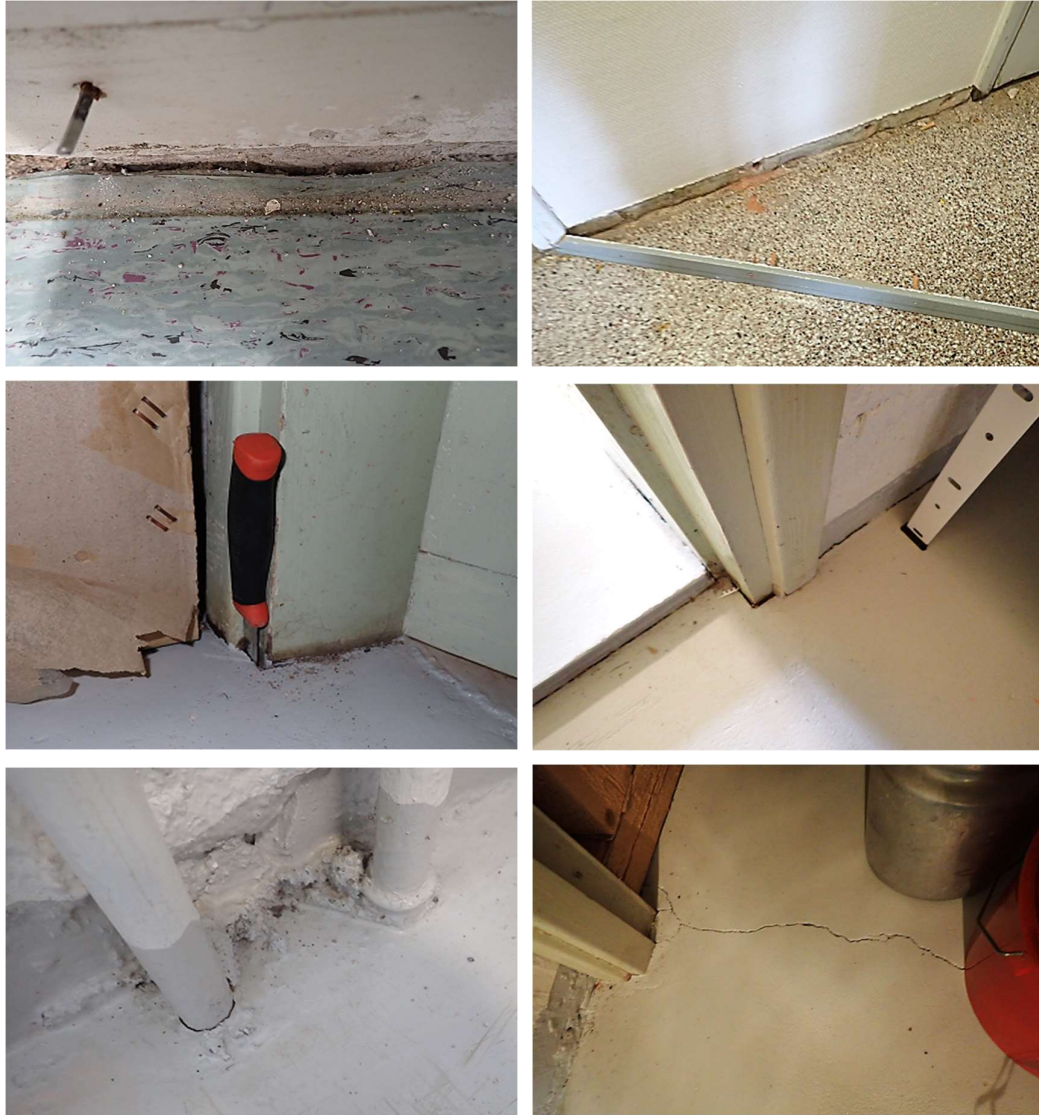
Alapohjan ilmatiivyydessä on yleisesti puutteita. Alapohjan ja seinien rajakohdissa sekä väliovien karmien ja kynnysten ympärillä on yleisesti rakoja. Alapohjaan kulkee putki-läpivientejä kanaalin kohdalla. Betonilattiassa on paikoin myös syviä halkeamia.

*Kuvat 24 a...f. Alapohjan ja seinien liitoskohdissa sekä väliovien karmien ja kynnysten ympärillä on silmin havaittavia rakoja, joiden kautta alapohjasta on ilmayhteys sisätiloihin. Betonilattioissa on paikallisia halkeamia. Epätiiviyttä kohtia tarkasteltiin merkkisavun avulla, ilmavirtauksia ei havaittu.*

Merkkiainekokeen ja aistinvaraisten havaintojen perusteella rakennuksen maanvas-taisten alapohjien ilmatiivyydessä on laaja-alaisia puutteita erityisesti lattia-seinäliitty-missä ja ovenkarmeissa. Lisäksi maalipinnoitetuissa alapohjarakenteissa havaittiin paikoitellen halkeamia, joista on todennäköisesti ilmayhteys maaperään. Ilmavuoto-kohtien kautta rakennuksen sisäilmaan voi kulkeutua sisäilman laatua heikentäviä, maaperässä luonnollisesti esiintyviä mikrobiperäisiä epäpuhtauksia tai radonia. Suosittelemme kattavaa alapohjarakenteiden ilmatiivyyden parantamista muiden korjauk-sen tai viimeistään peruskorjauksen yhteydessä.

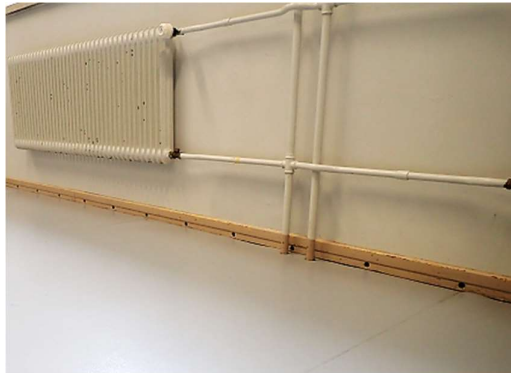
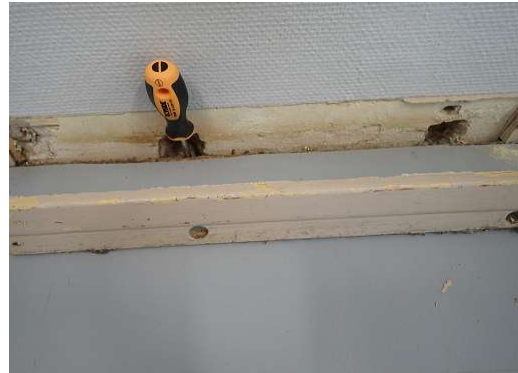
Kuvat 25 a ja b. Liikuntasalin jalkalistossa on kauttaaltaan tuuletusrakojen kautta suora ilmayhteys alapohjan kutteritöytäkerrokseen.

Liikuntasalissa on rakennuksen muista alapohjarakenteista poikkeava, bitumisivellyn betonilaatan päälle puukoolattu alapohjarakenne, jossa on täyttökerroksena kutterilas-tua. Kyseessä on kosteusteknisesti riskialtis rakenneratkaisu, sillä orgaanista materiaalia sisältävään eristekerrokseen voi päästä siirtymään kosteutta perustuksien kautta sekä alapohjan läpi riippuen vanhan bitumisivelyn paksuudesta ja kunnosta. Liikuntasalin porareikämittauksissa pohjabetonilaatan kosteuspuiteisuus todettiin korkeaksi. Liikuntasalissa on aistittu poikkeavaa, tunkkaista hajua, jota todettiin myös rakennevausten yhteydessä. Liikuntasalin lattia on rakennettu jalkalistojen kautta tuulet-tuvaksi, joten alapohjan hajut ja epäpuhtaudet voivat kulkeutua helposti sisäilmaan. Kutterilastun materiaalinäytteissä ei todettu merkittävää mikrobikasvua. Tämä ei kuitenkaan sulje pois mikrobivaurioiden esiintymistä muualla rakenteessa, kun otetaan huomioon myös aistinvaraiset havainnot sekä alapohjaan tehdyt rakennekosteusmittaukset. Suosittelemme liikuntasalin alapohjarakenteelle perusteellista korjaustapaa, jossa kaikki orgaaninen aines (kutteritäyttö, puurungot) poistetaan. Ohuen rakennekosteusmittauksen vuoksi suosittelemme harkitsemaan myös salin alapohjalaatan purkua, jolloin alapohja voidaan rakentaa kokonaisuudessaan kosteusteknisesti toimivaksi. Mikä betoni-laatta aiotaan säilyttää, tulee varmistua sen ilmatiivyydestä mm. seinä-lattialiitosten osalta ennen uusien rakennekerrosten asentamista.

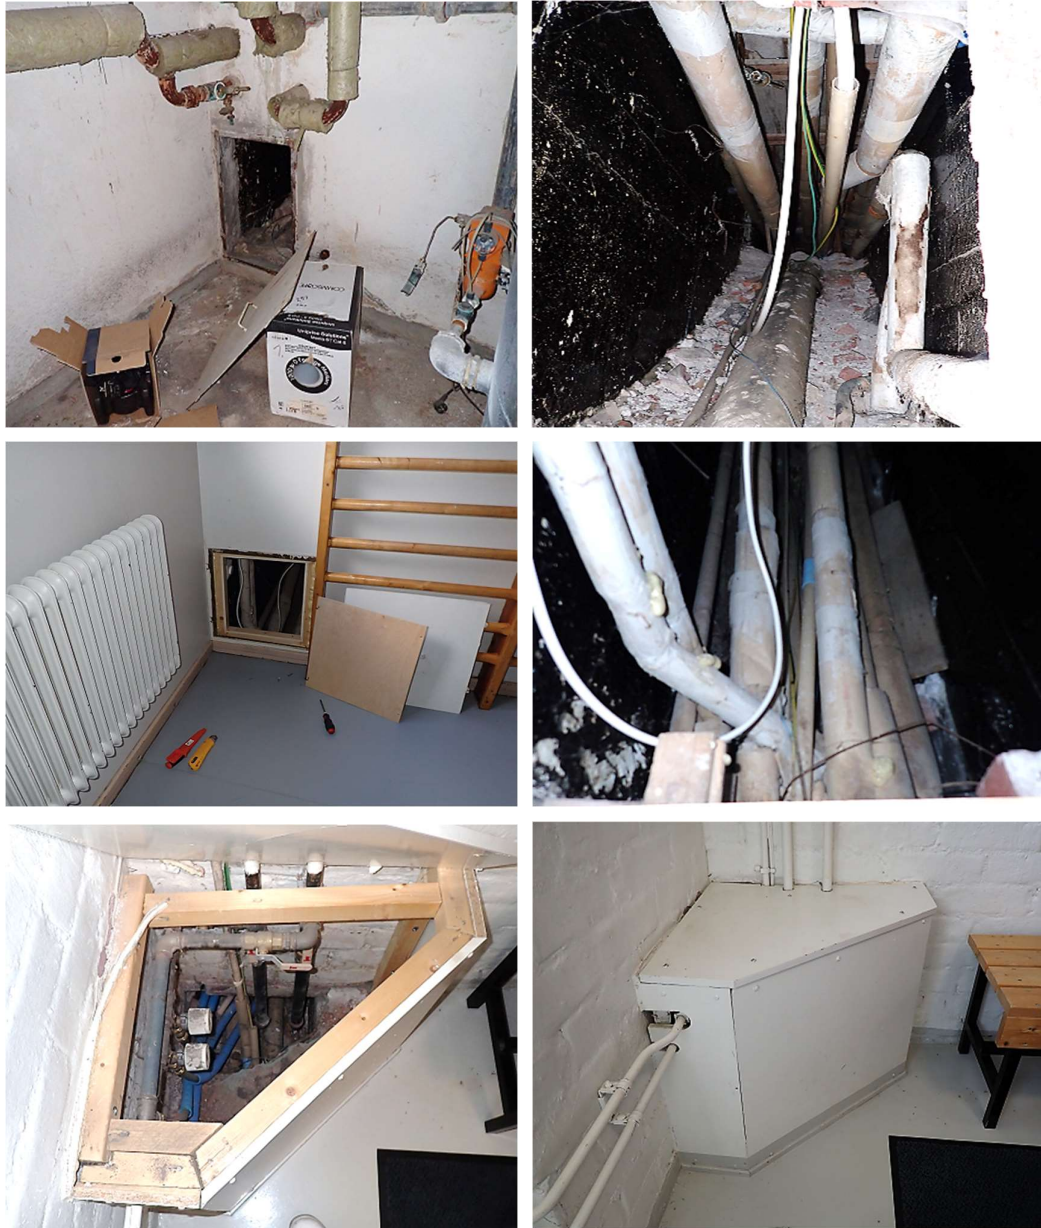
*Kuvat 27 a...f. Havaintokuvia kaakon suuntaisen sivun putkikanaalista. Kanaalia pääsee tarkastelemaan alakellarin kattihuoneesta sekä liikuntasalista. Kellarivarastossa (varasto 6) on levyrakenteinen, silmämääräisesti epätiivis kotelointi, josta on suora ilmayhteys putkikanaaliin.*

Rakennuksen alla kulkee putkikanaaleja, joissa on vanhoja, mahdollisesti asbestipitoi-sia putkieristeitä ja muita epäpuhtauksia. Tutkimusten perusteella kanaalit ovat epätiiviitä ja ajoittain ylipaineisia huoneilmaan nähden, minkä seurauksena epäpuhtaudet voivat kulkeutua sisäilmaan. Suosittelemme parantamaan koko putkikanaalin poistoi-lmanvaihtoa niin, että järjestelmä on varmatoiminen. Alipaineistusjärjestelmä tulisi va-rustaa automaattisella hälytyksellä. Toimivuuden parantaminen edellyttää putkikanaa-lin ilmavuotokohtien tarkempaa selvittämistä ja tiivistämistä.

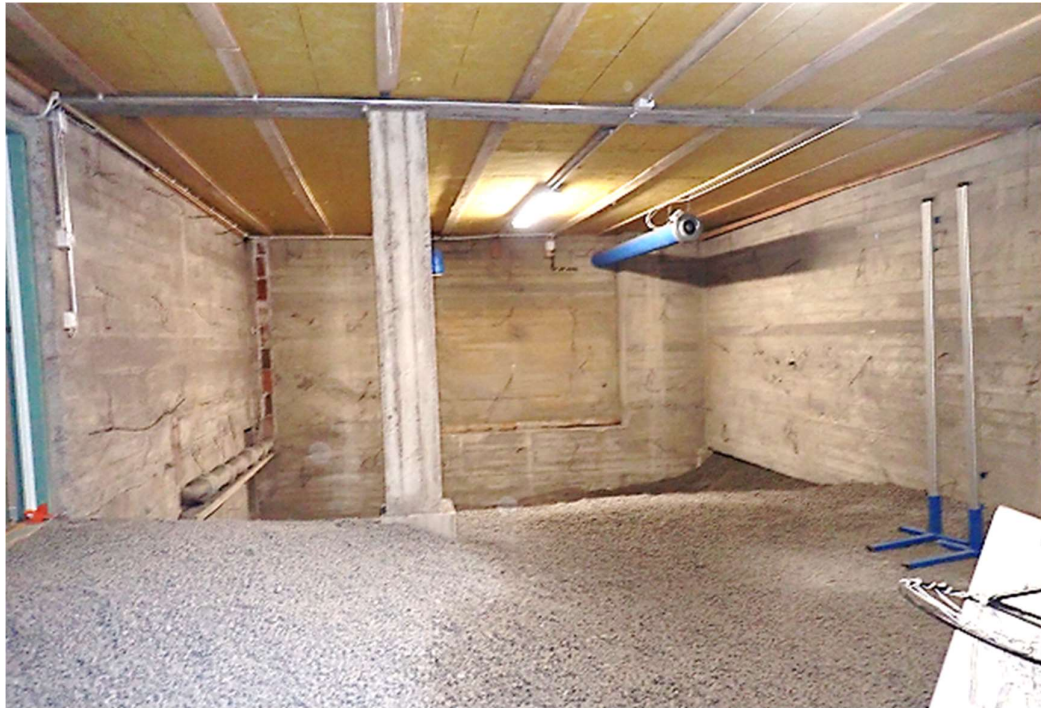
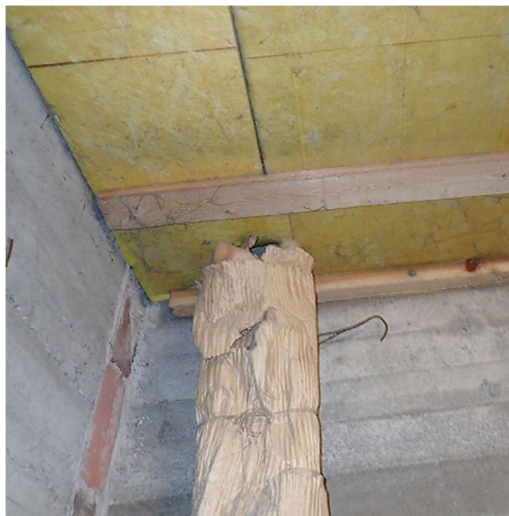
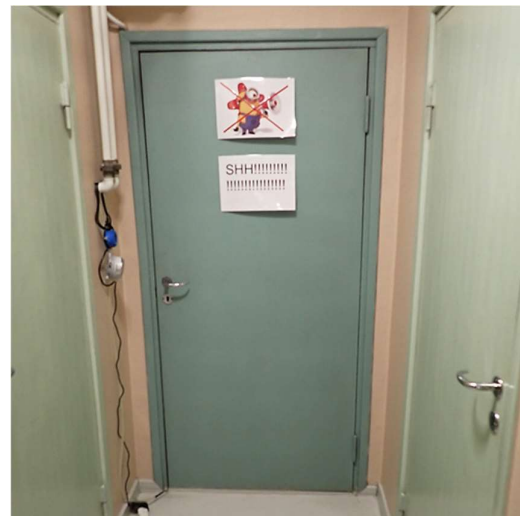
*Kuvat 28 a...c. Lounaspäädyssä sijaitseva ryömintätila on yleisilmeeltään siisti. Tilan pohjalla oleva sorastus on paikoin silmämääräisesti kosteaa. Välipohjan alapinta on verhottu mineraalivillalevyillä. Ryömintätilan nurkassa on alalaatassa läpivientejä, jotka eivät havaintojen mukaan jatku välipohjarakenteesta läpi yläpuoliseen tilaan. Ryömintätilaan johtava ovi on aistinvaraisesti tarkasteltuna epätiivis.*

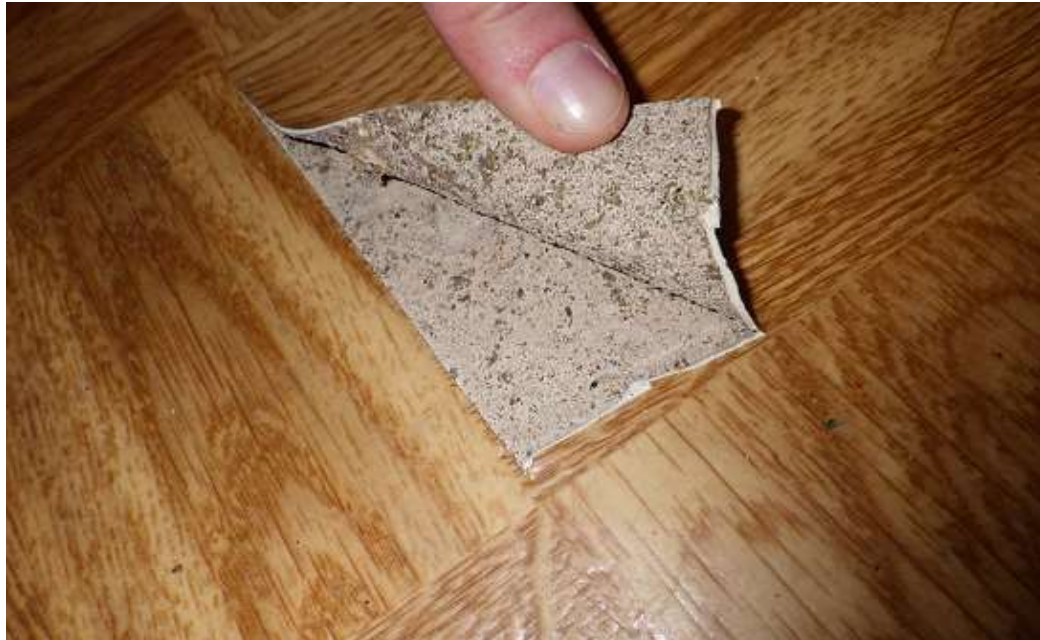
*Kuva 29. Viiltomittaus V1 varastossa 5. Viiltomittauksen tulos 40,9 %RH. Matto oli tiukasti kiinni alustassaan murtopinnan ollessa betonissa. Matto on kiinnitetty suoraan betonin pintaan (välissä ei ole tasoitetta). Avauksesta havaittiin tavanomainen liiman haju.*

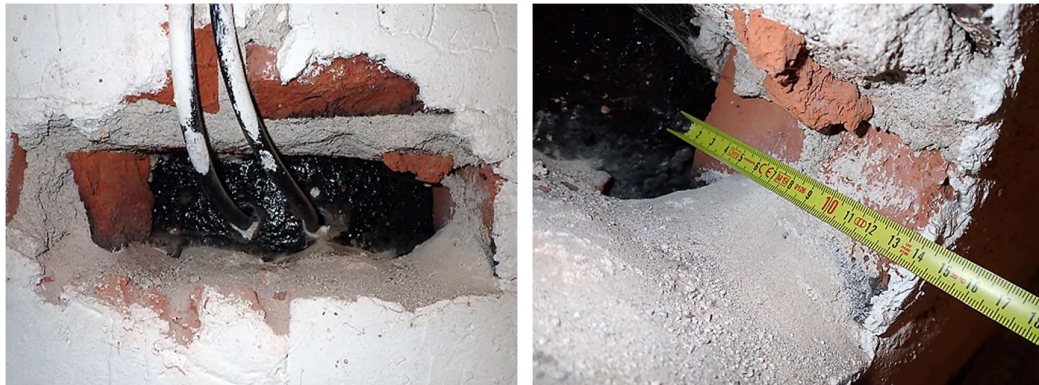
Kuvat 36 a ja b. Maanvastaisen ulkoseinän rakennetarkastelu koillispäädyn alakellarissa avoimena olleesta rakenteesta (RA0). Rakenteesta on havaittu läpiviäntä tiilen takana on ilmaväli. Sähköjohtot johdetaan betoniseinään.

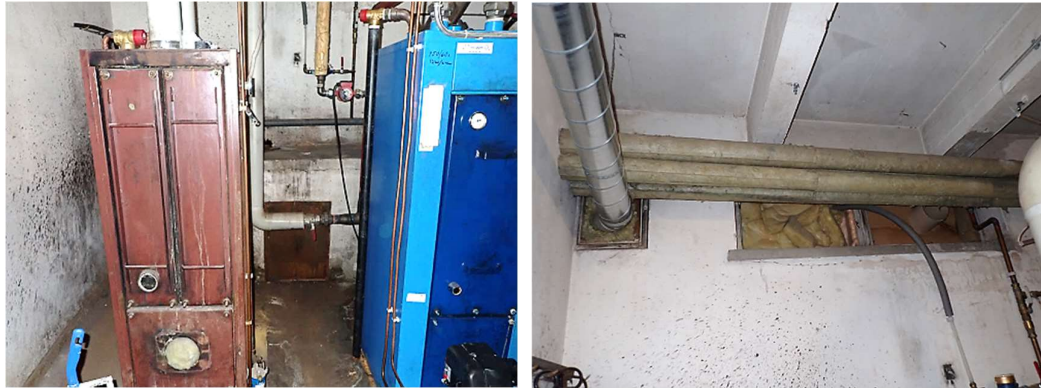
Kuvat 38 a ja b. Koillispäädyn alakellarin seinäpinnat ovat likaantuneita. Ikkunoiden läpi johdetaan tekniikkaa ulos ja ne on tukittu levytyksillä ja mineraalivillaeristeillä.

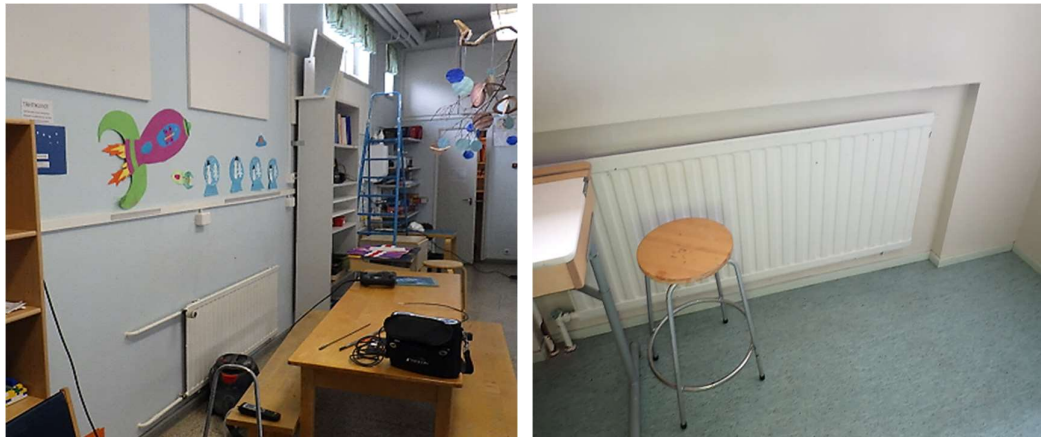
Kuvat 39 a ja b. Kellarin maanvastaisten ulkoseinien sisäpinnoilla ei havaittu merkkejä kosteusvaurioista. Ala-aulan, kirjaston ja liikuntasalin osalta seinäpinnoissa on paksu tasoite, jolloin ilmatiivyyttä näillä seinäosilla heikentävät lähinnä läpiviennit ja seinän rakenneliittymät muihin rakenteisiin.

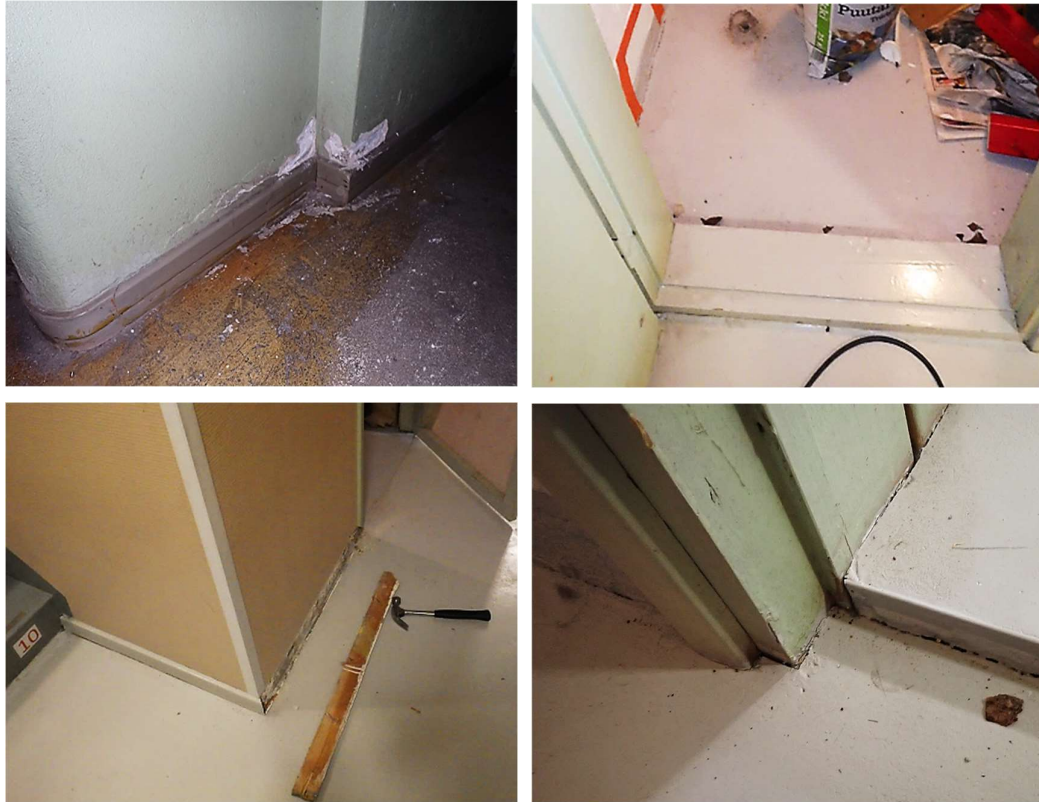
Kuvat 40 a...d. Yksittäinen kosteusvauriokohta kantavan porrashuoneen väliseinän alaosassa alakellarissa (kuva a). Porareikämittauksen perusteella kosteutta nousee maaperästä seinän alaosiin. Kellarissa on yleisesti käytetty puisia jalkalistoja, kynnyksiä sekä betonilaatan sisälle jatkuvia ovenkarmeja.

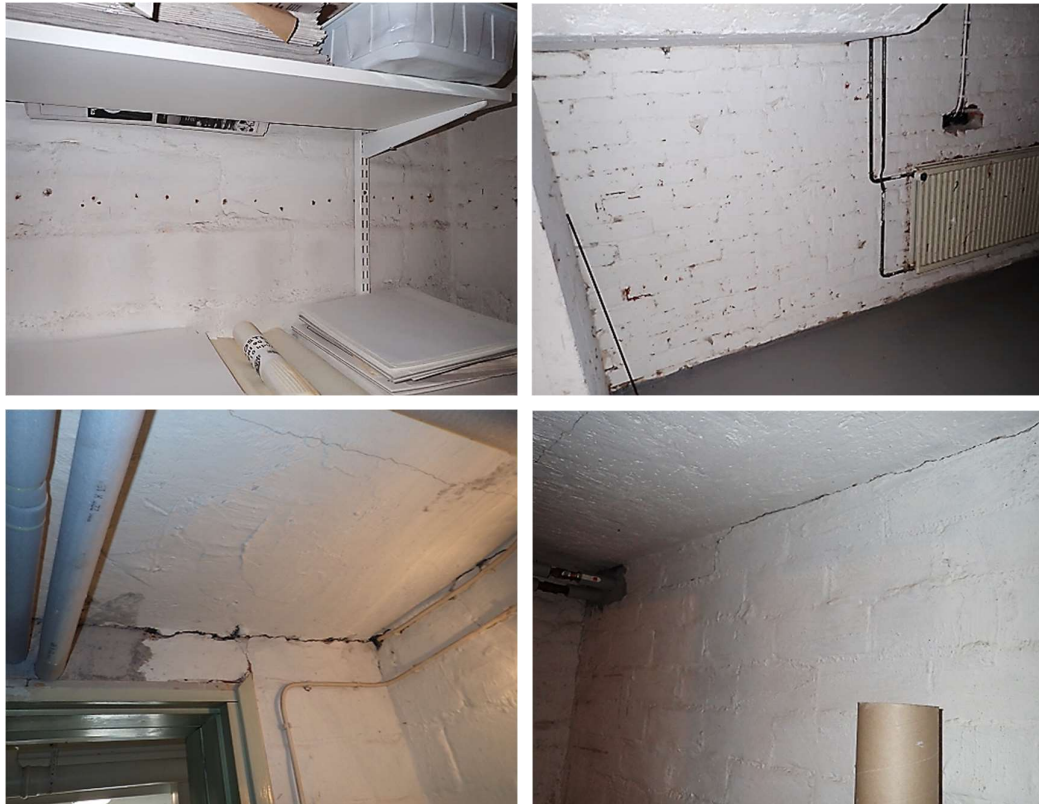
Kuvat 41 a ja b. Pääosassa kellarin tiloja ulkoseinien ja lämmöneristettyjen väliseinien muuraus on aistinvaraisesti havaittavissa ohuen tasoitteen alta. Muurauksen ilmatiivyyttä heikentää mm. kiinnikkeet, reiät ja halkeamat.

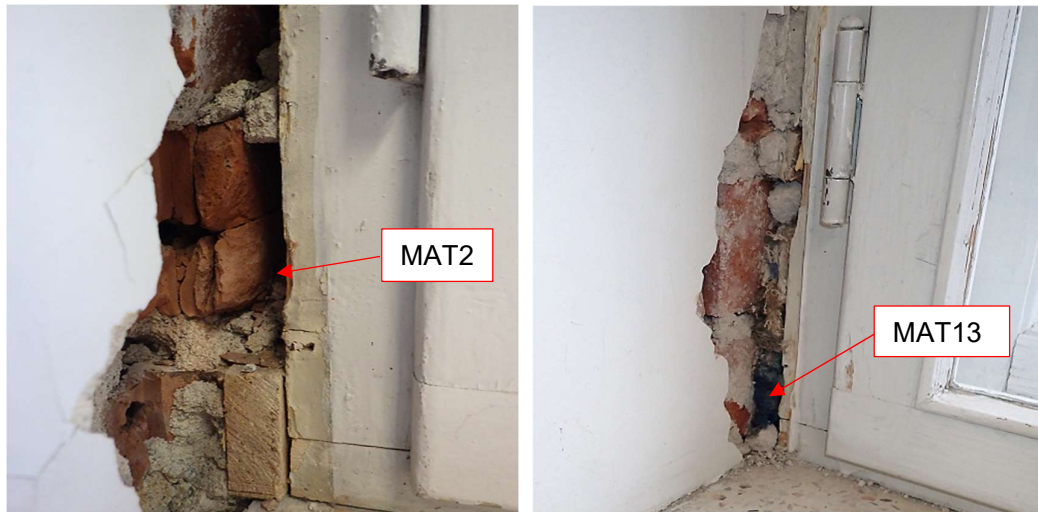
Kuvat 44 a ja b. Ikkuna-ulkoseinäliitosten tarkastelut rakenneavauksista RA8 (vas.) ja RA9 (oik.). Ulkoseinän ja ikkunakarmin välisenä tiivisteinä on pellavaa. Liitosta ei ole täytetty kokonaan pellavalla vaan siinä esiintyy tyhjiä rakoja. Liikuntasalin pellavatilkkeestä otetussa materiaalinäytteessä MAT2 todettiin epäily mikrobikasvusta ja ullakkokerroksen luokasta otetussa materiaalinäytteessä MAT13 ei todettu mikrobikasvua materiaalissa. Rakenteesta oli merkittävästi havaittavissa heikko ilmavirtaus.

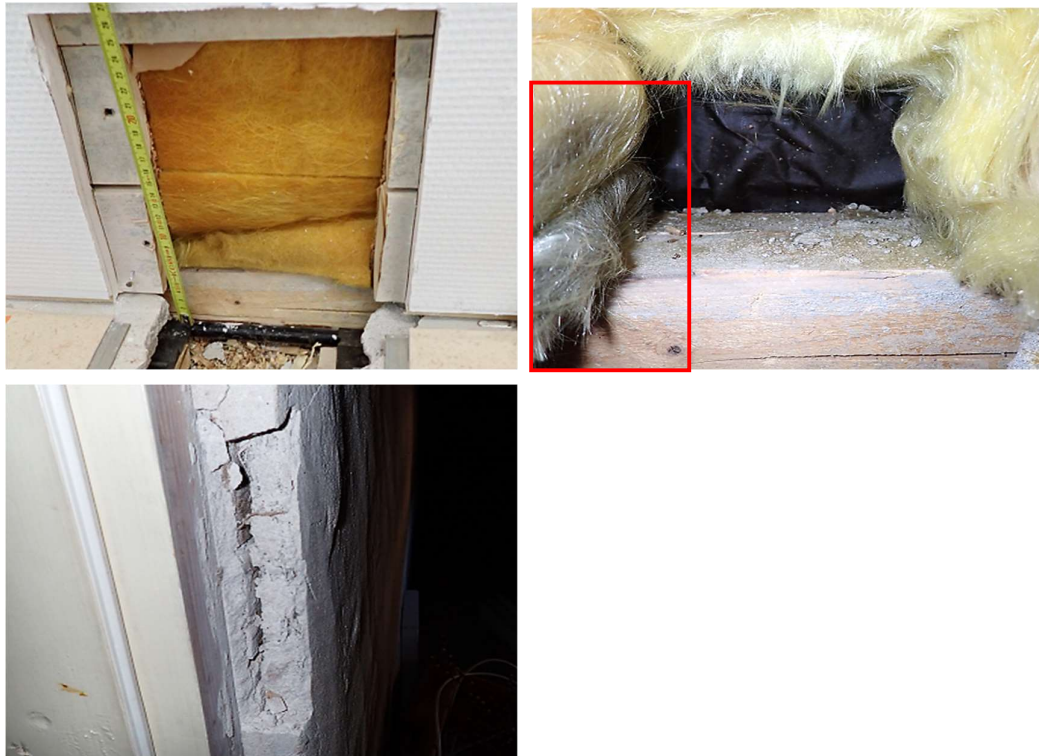
Rakenneavauksessa RA11 VS havaittiin aistinvaraisesti voimakas ilmavirtaus sisälle päin. Lämmöneristeenä on vanhaa lasivillaa, jonka takapinnassa havaittiin ilmavuotoihin viittaavia tummumia. Rakenneavauksessa ei havaittu tavanomaisesta poikkeavia hajuja tai merkkejä materiaalien vaurioitumisesta.

Kuvat 45 a...d. Rakenneavaus RA11 VS kylmän ullakon ja luokkatilan väliseen, puurunkoiseen seinärakenteeseen. Rakenneavauksessa ei havaittu normaalista poikkeavaa hajua tai viitteitä vaurioista. Rakenteesta oli voimakas, aistinvaraisesti havaittava ilmavirtaus sisätilaan päin. Lasivillan takapinnassa oli mustia ilmavuotoon viittaavia jälkiä (kuva b). Lasivillasta otetussa materiaalinäytteessä MAT12 ei todettu mikrobikasvua materiaalissa.

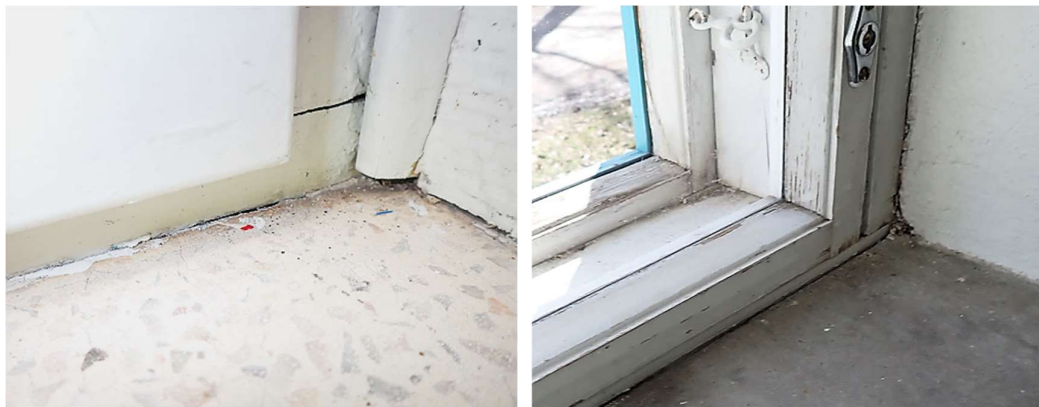
*Kuvat 46 a ja b. Ikkunat ovat silmämääräisesti epätiivitä. Useissa ikkunoissa on rakoja ikkunan ja ulkoseinän sekä ikkunan ja ikkunapenkin välissä. Ikkunaliitoksista on merkisavuhavaintojen perusteella heikko ilmavirtaus sisään päin tai ei ilmavirtausta.*

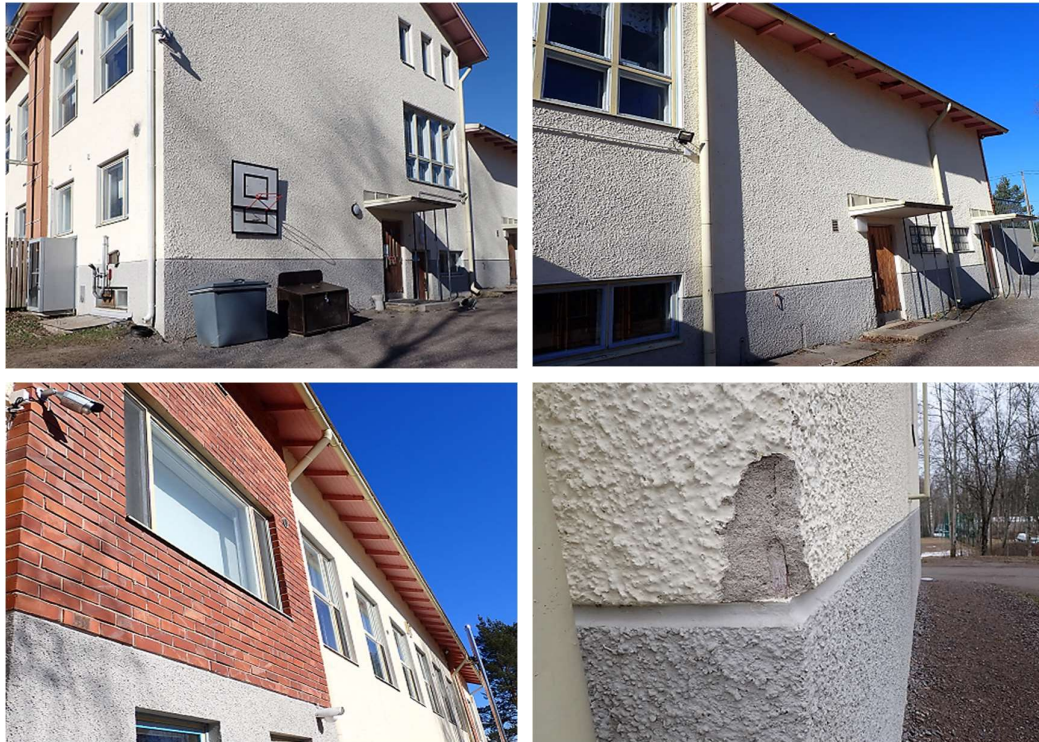
Kuvat 47 a...d. Rakennuksen rapatuissa ja muuratuissa julkisivuissa ei silmämääräisen tarkastelun perusteella esiinny laajoja vaurioita. Yksittäinen rappauksen lohkeama havaittiin rakennuksen länsinurkassa (kuva d).

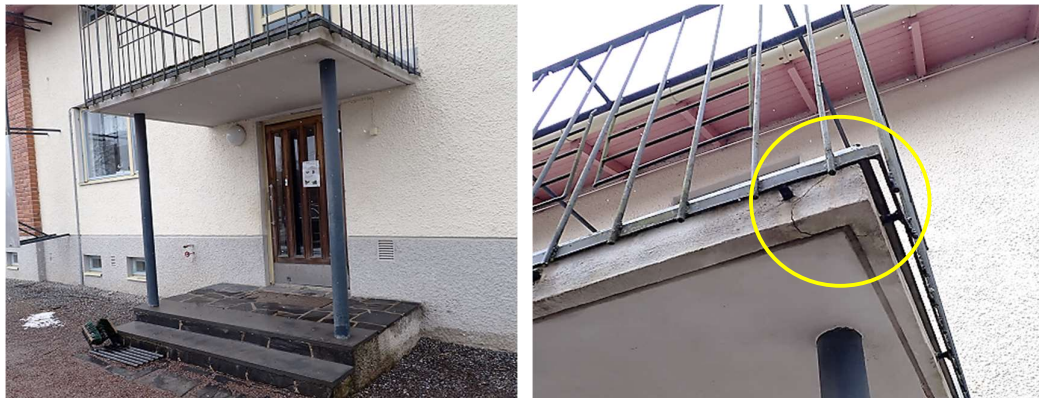
Kuvat 48 a ja b. Luoteen suuntaisella sivulla sijaitsevalla parvekkeella ei ole hallittua sadevedenpoistoa, vaan vedet ohjautuvat sisäänkäynnin betonitasanteelle. Parveke-laatassa on syvä halkeama.

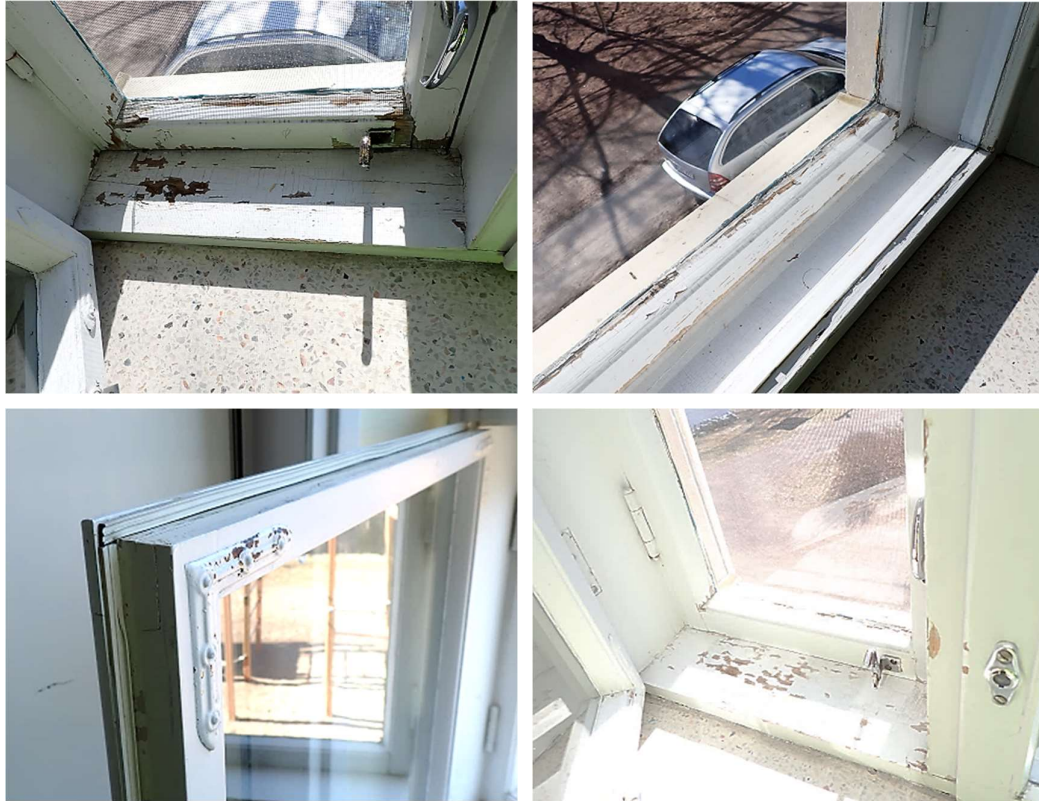
*Kuvat 49 a...d. Alkuperäisissä puuikkunoissa esiintyy yleisesti maalipintojen hilseilyä ulkopuitteissa ja ikkunaväleissä. Ikkunatiivisteet ovat silmämääräisesti ikääntyneitä.*

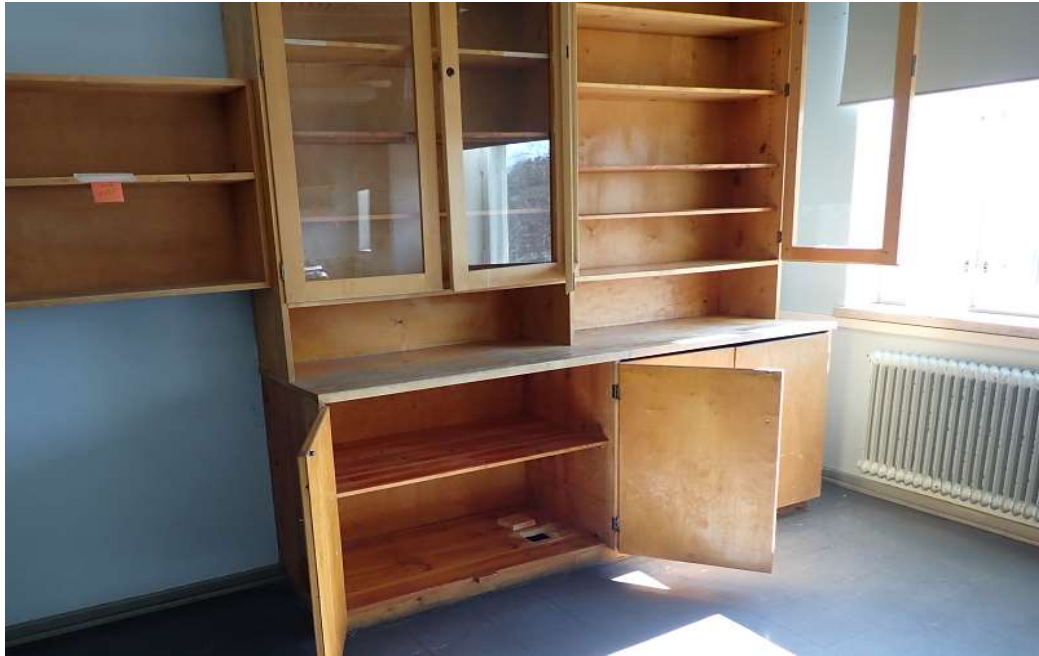
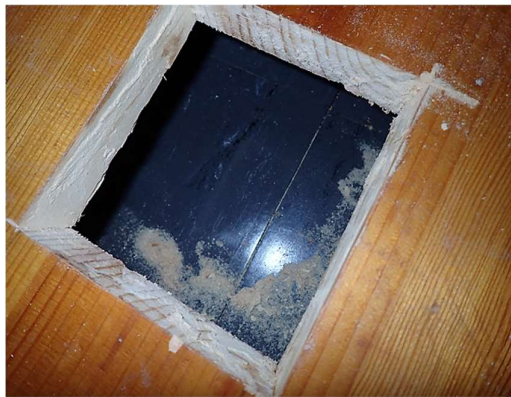
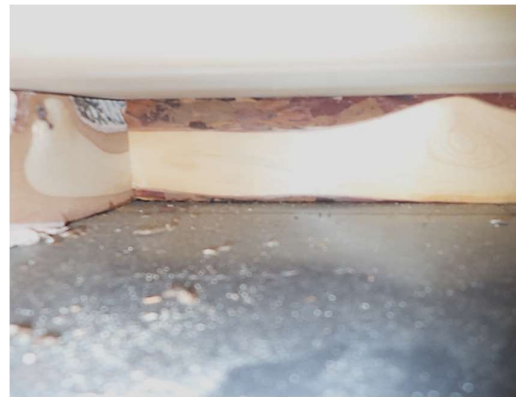
*Kuvat 55 a...c. Rakenneavaus RA18 puurakenteisen kaapin sokkeliin. Kaappi on asennettu vanhan vinyylilaatoituksen päälle. Avauksessa ei aistinvaraisesti havaittu viitteitä vaurioista tai normaalista poikkeavia hajuja.*

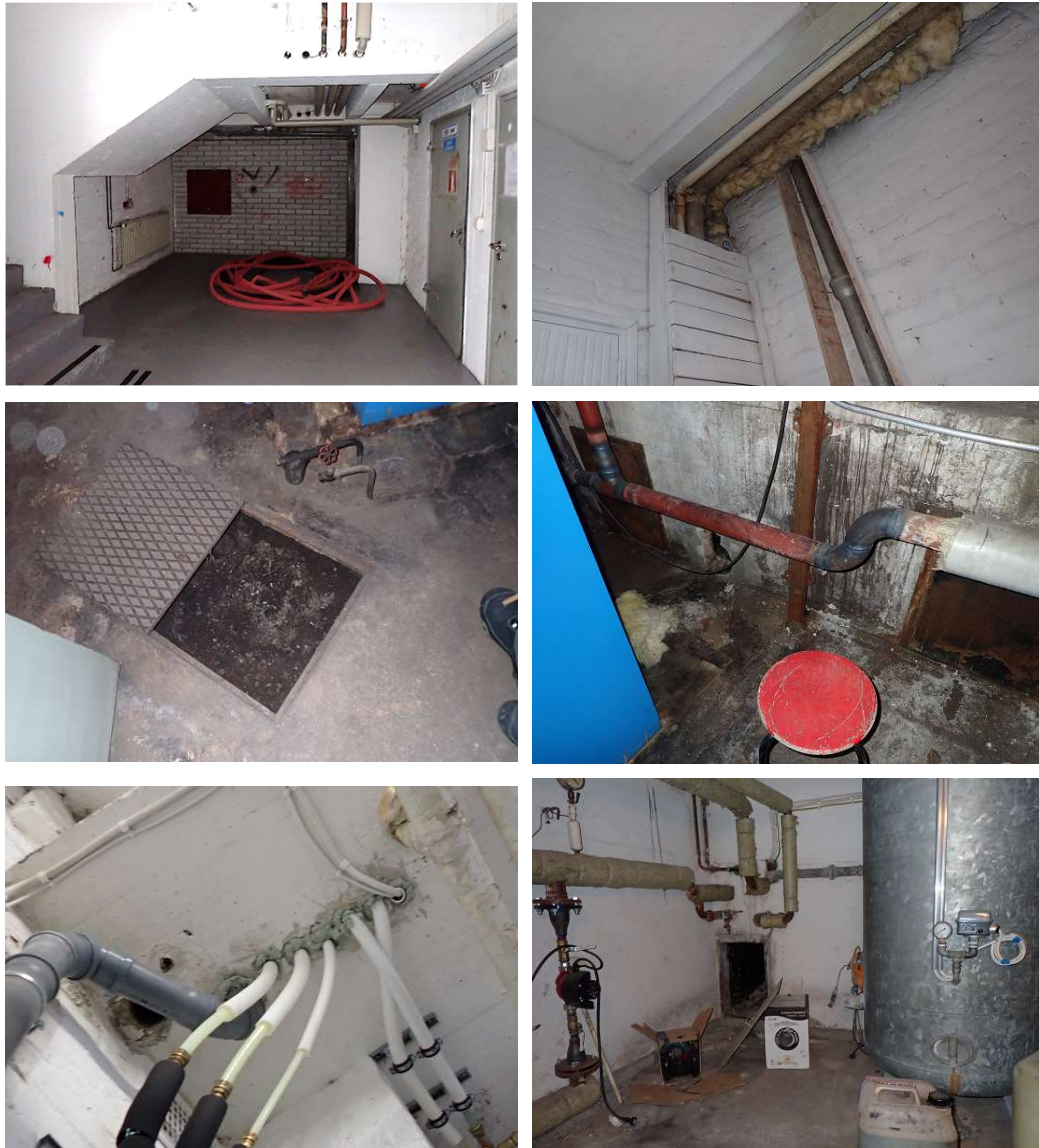
*Kuvat 61 a...f. Alakellarin puuvarasto on asetettu käyttökieltoon joulukuussa 2019 (kuvat a, b, e). Yleisesti alakellarin tiloissa on paljon epäpuhtauslähteitä, mm. vanhoja putkieristeistä pinnoilla ja putkikanaalissa, öljyn hajua (öljyä lattialla), epätiivitä lattia-  
luukkuja ja halkoluukkuja. Kellarin katon läpivientien ilmatiiviydessä on puutteita.*

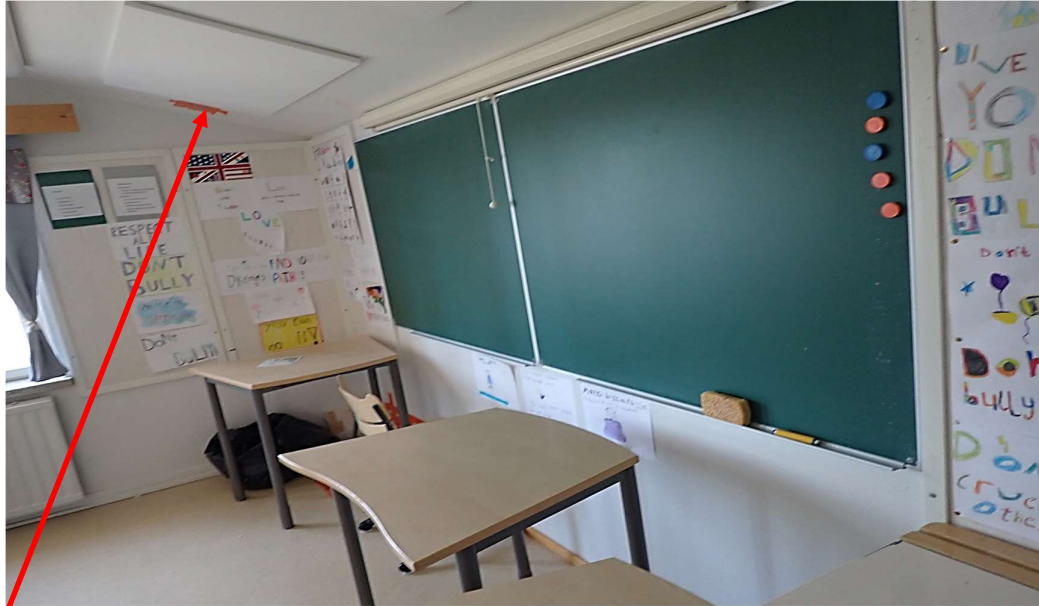
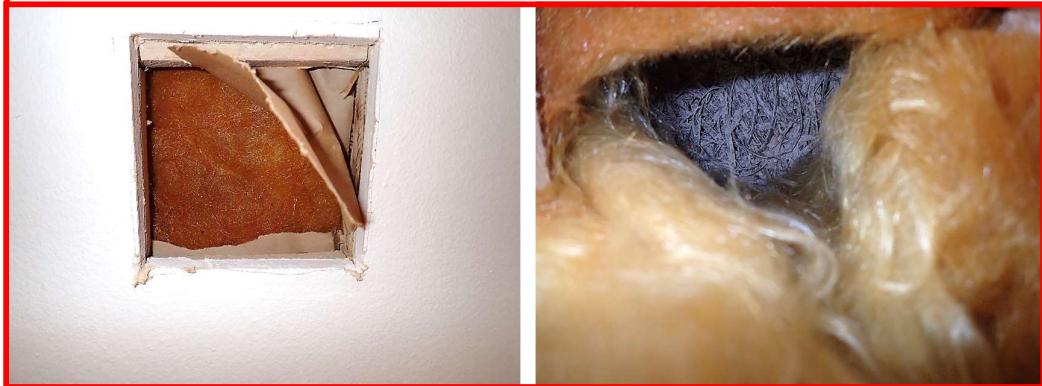
Kuvat 63 a...c. Rakenneavaus RA15 YP tehtiin 2. kerroksen opetustilan kattoon rakennuksen lounaspäättyyn. Rakenneavauksesta ei havaittu aistinvaraisella tarkastelulla viitteitä kosteus- tai mikrobivaurioista. Avauksessa ei havaittu poikkeavia hajuja.

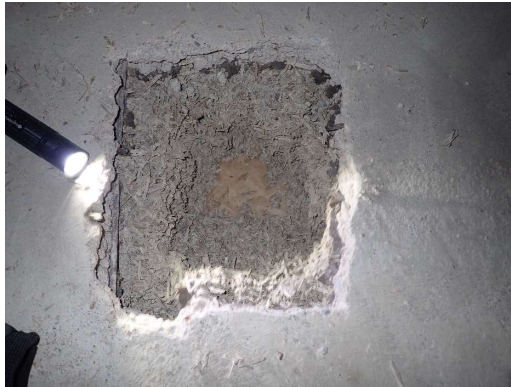
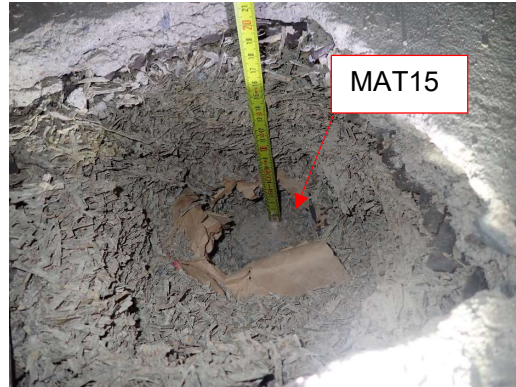
Kuvat 64 a ja b. Rakennusaukus RA16 YP tehtiin yläpohjarakenteeseen kylmässä ullakotilassa. Aukko tehtiin noin puolen metrin etäisyydellä räystäältä. Aukosta ei havaittu normaalia poikkeavia hajuja. Materiaalit olivat aistinvaraisesti arvioituna kuivia. Sementtilastuvillalevystä otetusta materiaalinäytteestä (MAT15) ei havaittu viitteitä mikrobikasvusta materiaalissa.

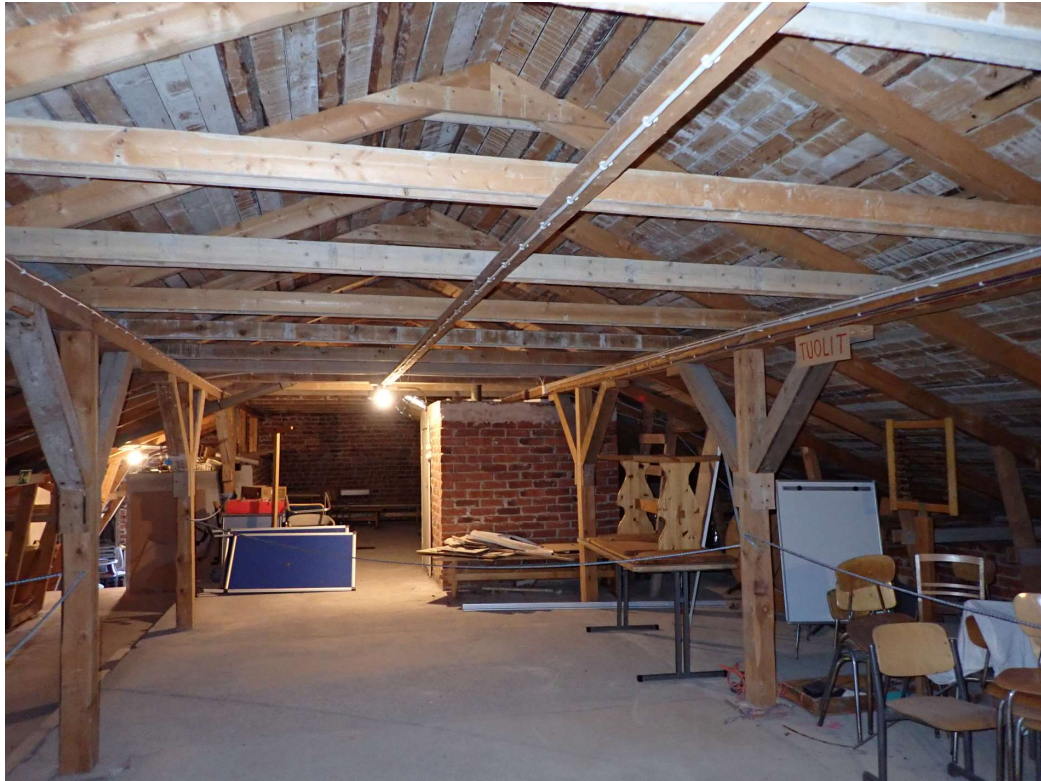
Kuva 66. Yleiskuva vesikaton tuuletustilasta. Rakenteissa ei silmämääräisesti havaittu merkkejä materiaalien laaja-alaisesta vaurioitumisesta. Ullakolla säilytetään irtaimistoa, mm. pulpetteja.
