# TUTKIMUSSELOSTUS

KARPINLAHDEN KOULU  
KOSTEUS- JA SISÄILMATEKNINEN KUNTOTUTKIMUS

12.6.2020

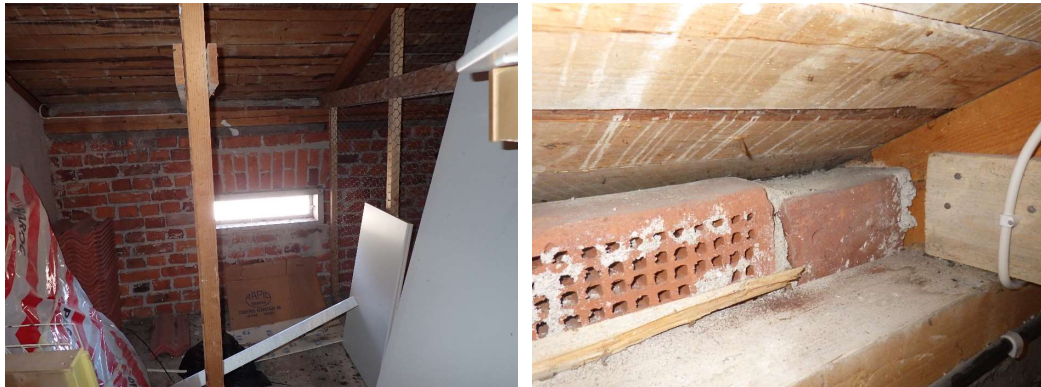
Kuvat 67 a ja b. Räystäällä ei havaittu selkeää tuuletusrakoa, mutta paikoin räystäältä kajastaa päivänvaloa. Kädellä tunnusteltaessa räystäällä oli havaittavissa heikko ilmavirtaus.

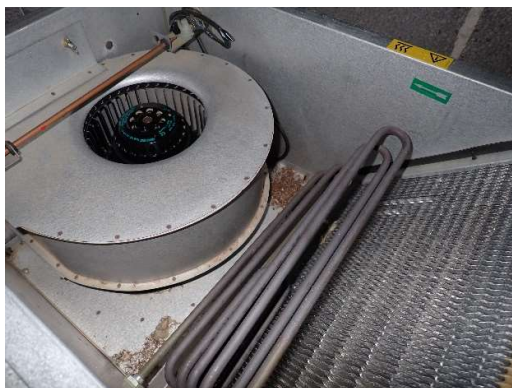
Kuva 77. Tuloilmapuhallin, lämmitysvastus ja ristivirta LTO-kenno. Tuloilma-osa ja LTO-kenno ovat likaiset. Tulo- ja poistoilmapuhaltimissa havaittiin laakerivaurioon viittaavaa sivuääntä. Tuloilman lämmitysvastus oli tarkastushetkellä päällä, eikä sen havaittu reagoivan koneen termostaatin muutoksiin.

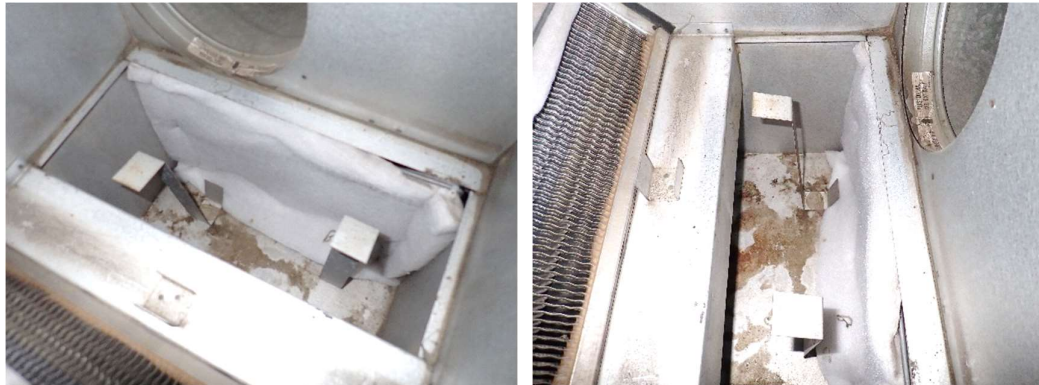
Kuvat 78 a ja b. Tuloilman suodatin-osalla on jälkiä kosteudesta. Suodatinkangas on melko puhdas ja sen suodatusluokka on oletettavasti G3 tai G4.

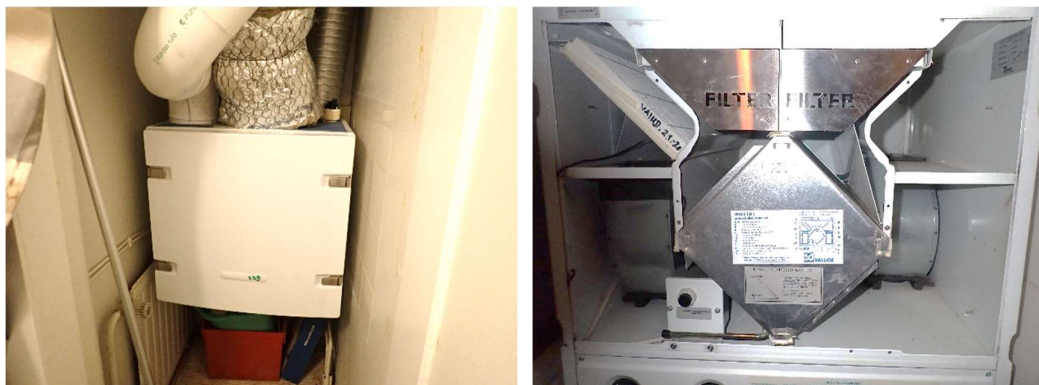
Kuvat 79 a ja b. Vallox 130 iv-kone sijaitsee 2. krs wc-tilassa. Tulo- ja poistoilmapuhaltimessa havaittiin laakerivaurioon viittaavaa sivuääntä.

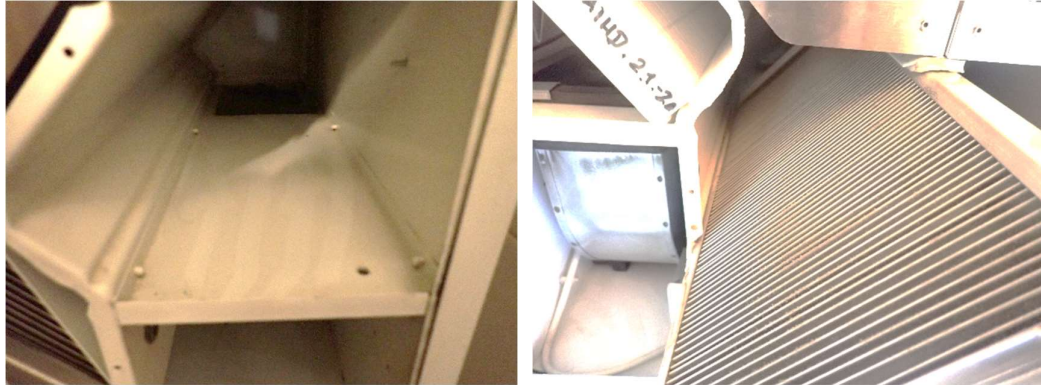
Kuvat 80 a ja b. Ilmanvaihtokone ja lto-kenno on melko pölyisiä.

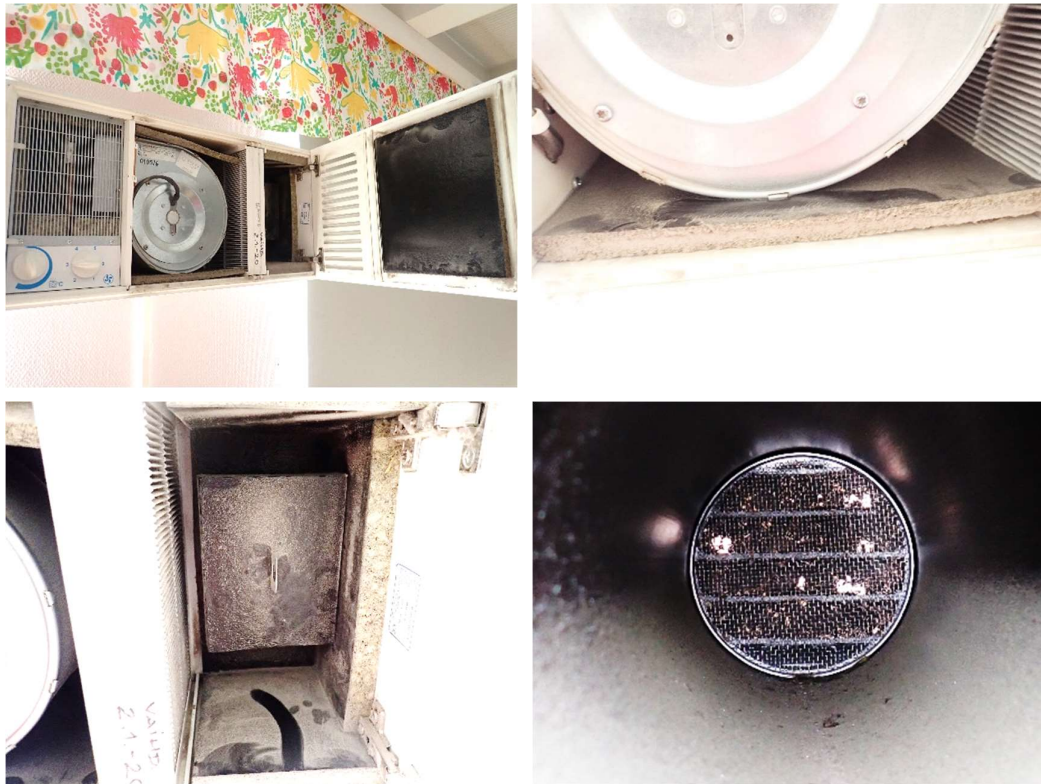
*Kuvat 82 a...d. Pistokoemaisesti tarkastetut korvausilmalaitteet ovat havaituilta osin hyvin pölyisiä. Ulkoilmasäleiköissä on tiheäsäleinen metalliverkko, jotka olivat havaituilta osin lähes tukossa.*

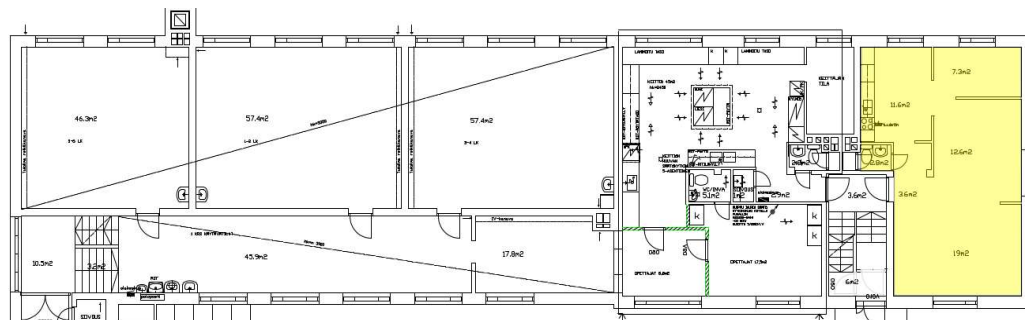
Kuva 100. 1. kerroksen opetustiloissa (korostettu kuvassa keltaisella) ei ole havaintojen perusteella korvausilma-aukkoja ja/tai korvausilmaventtiileitä. WC-tilassa ja liesikuvussa havaittiin olevan poistoilmaventtiilit, jotka on oletettavasti yhdistetty vesikatolla sijaitseviin vedonparantajiin. Merkkisavulla havainnoinut ilmastovaihtaus oli venttiileihin päin. Aistinvaraisesti arvioituna tilan sisäilma oli seisova ja hieman ummehtunut.

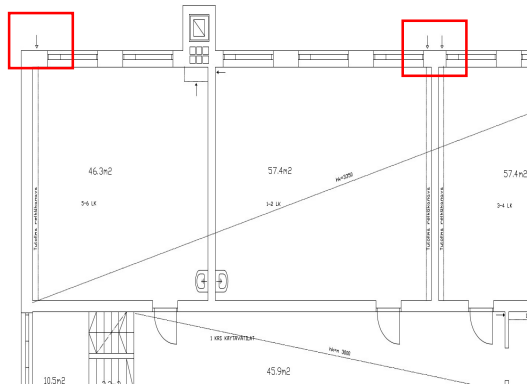
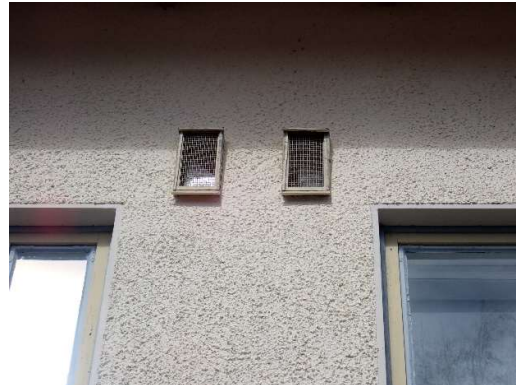
Kuvat 101 a ja b. Rakennuksen ulkoseinällä on useita korvausilma-aukkoja (merkattu punaisella), joiden toimivuutta ja merkitystä ei tarkasteluiden yhteydessä voitu todentaa korkean sijaintinsa vuoksi.
