# TUTKIMUSSELOSTUS

HIRSILÄN KOULU

KOSTEUS- JA SISÄILMATEKNINEN KUNTOTUTKIMUS  
ILMANVAIHTOTEKNINEN SELVITYS

31.3.2021

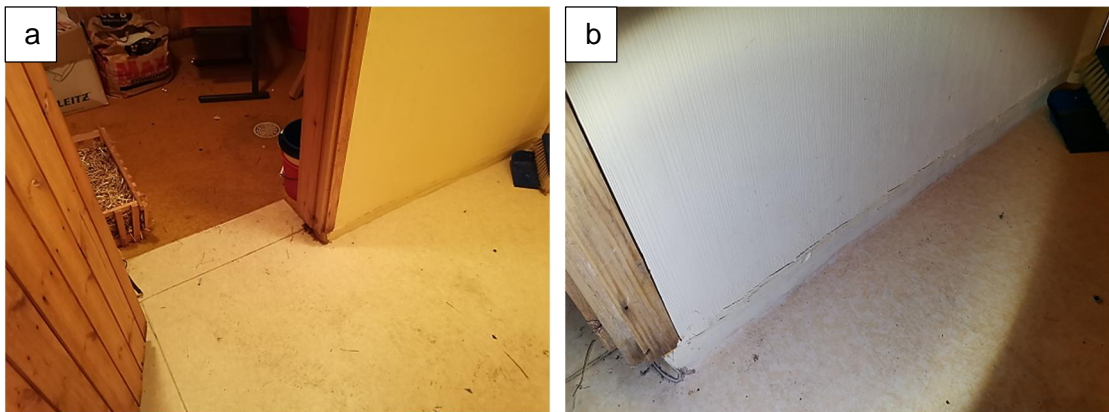
Kuvat 15 a...b. Alkuperäisosan kellarin märkätilojen lattia- ja seinäpinnat ovat ikään-tyneitä ja suihkutilan muovimaton ylösnostot ovat irronneet alustastaan. Havaintojen mukaan ylösnoston kohtaan on tehty todennäköisesti jälkeen päin pintakäsittely, mutta siihen on muodostunut halkeamia lähes koko seinän matkalle.

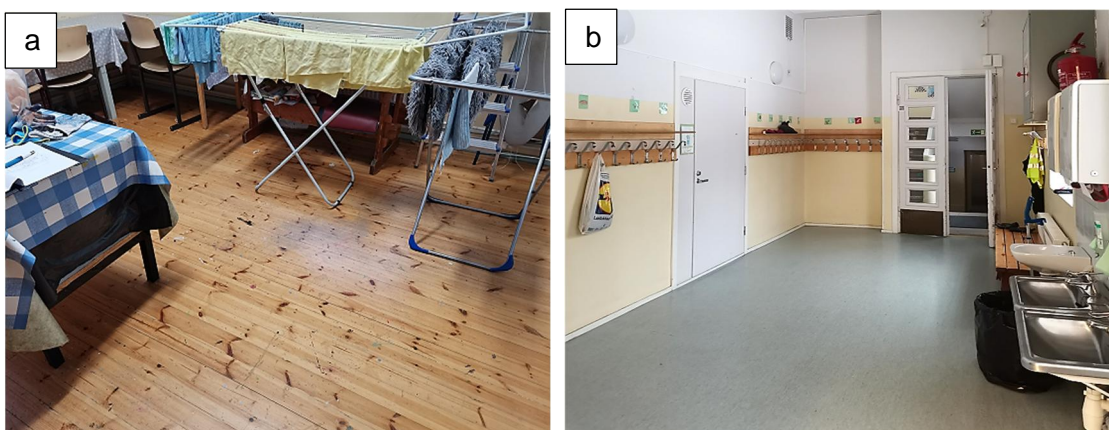
Kuvat 16 a... b. Ryömintätilan alueen eteläpäädyn tilojen lattioissa on alkuperäinen ponttilaudoituus, jonka pinta on hieman kulunut. Pohjoispäädyn ryömintätilan päällä olevissa tiloissa on siistikuntoinen muovimatto.

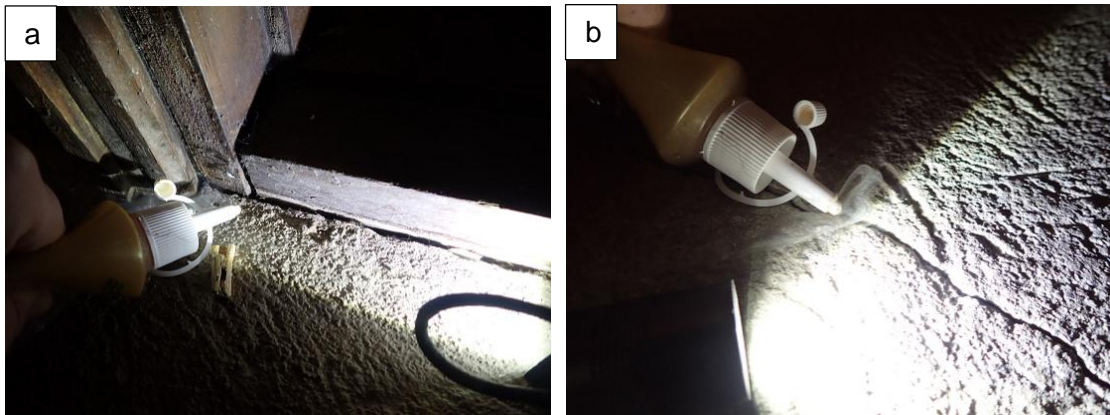
Kuvat 18 a...b. Kellarin alapohjan pintalaatassa on runsaasti halkeamia ja ovikynnysten kohdalla on rakoja. Ko. kohdista havaittiin merkisavulla ilmavirtauksia sisätiloihin.

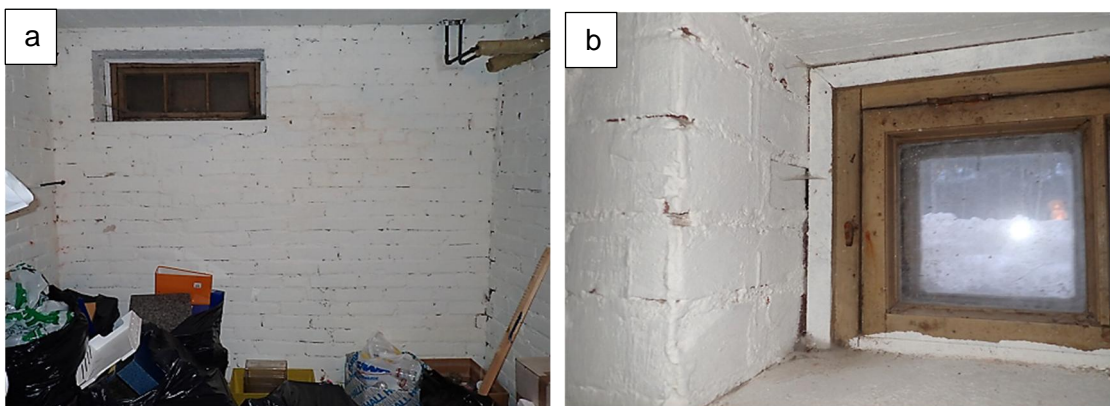
Kuvat 19 a...b. Kellarin maanvastaisissa ulkoseinissä on ilmatiiviyspuutteita verhomuurauksessa (kuva a) ja ikkunaliittymissä (kuva b).

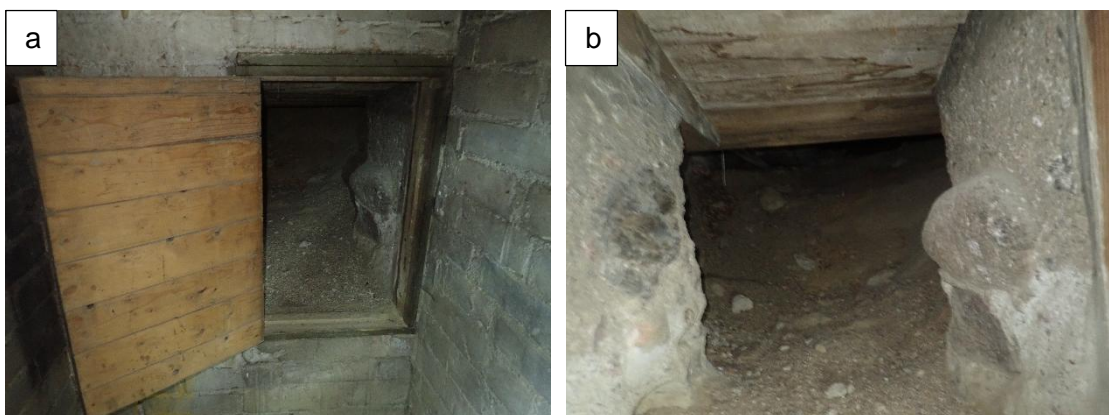
Kuvat 24 a...b. Eteläpäädyn ryömintätilaan on kulku kellarissa olevan luukun kautta. Tila on paljon matalampi, kuin pohjoispäädyn ryömintätilassa. Heti ryömintätilan luukun läheisyydessä ryömintätilan puurakenteissa havaittiin kosteuden aiheuttamia jälkiä.

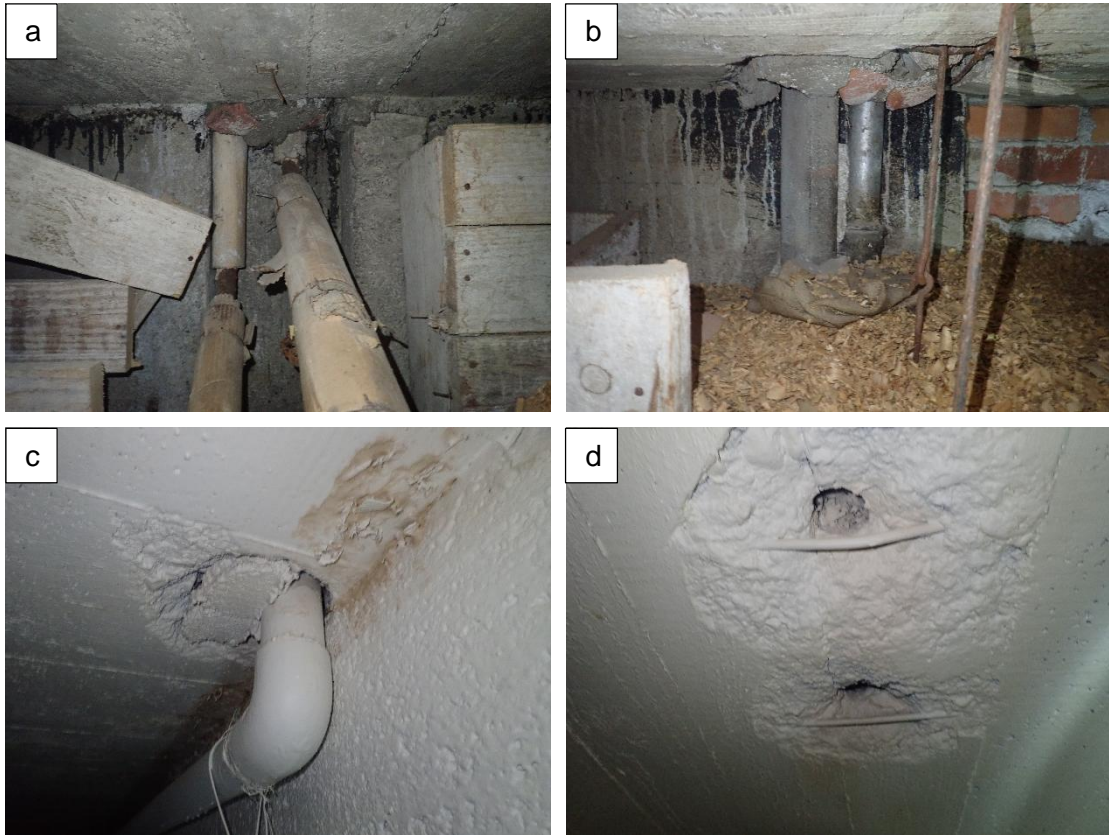
Kuvat 25 a...d. Molempien ryömintätilojen katossa on useita epätiivittä läpivientejä sekä myös tiivistämättömiä vanhoja läpivientejä.

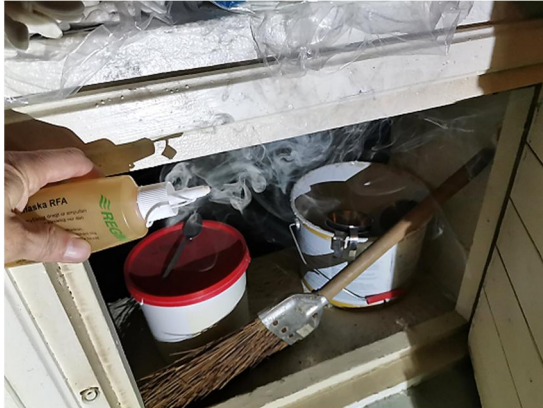
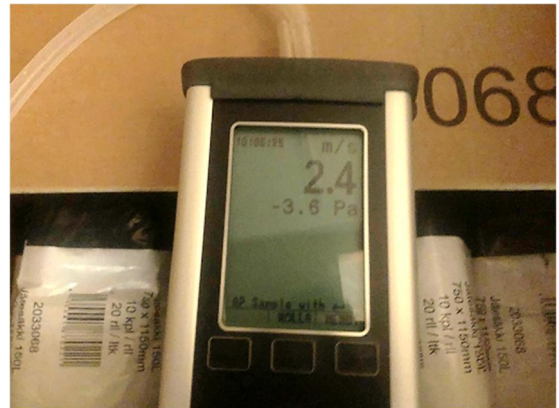
Kuvat 27 a ja b. Pohjoispäädyn siivouskomerosta suoraan ryömintätilaan johtava luukku on silmämääräisesti epätiivis. Merkkisavulla havaittiin ilmavirtaus ryömintätilasta siivouskomeroon päin. Hetkellisessä paine-eromittauksessa ryömintätila oli lievästi ylipaineinen siivouskomeroon nähden (poistoilmapuhaltimen kytkin päällä-asennossa).

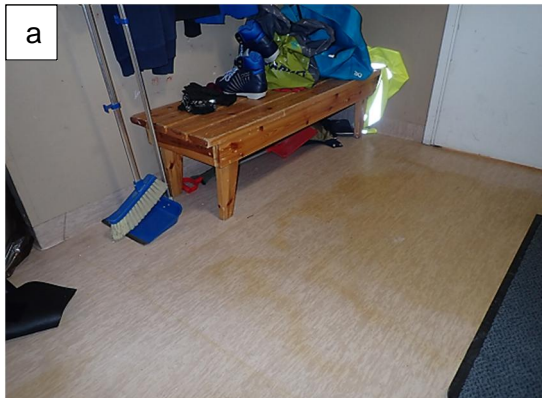
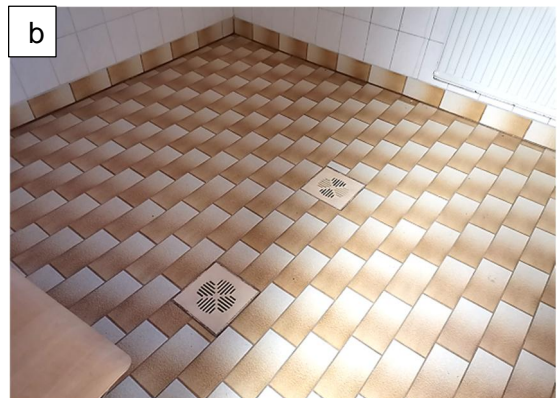
Kuvat 28 a...b. Alapohjan lattiapäällysteenä on osin muovimatto ja osin keraaminen laatoitus. Muovimattopäällysteessä on paikoin värimuutoksia (kuva a).

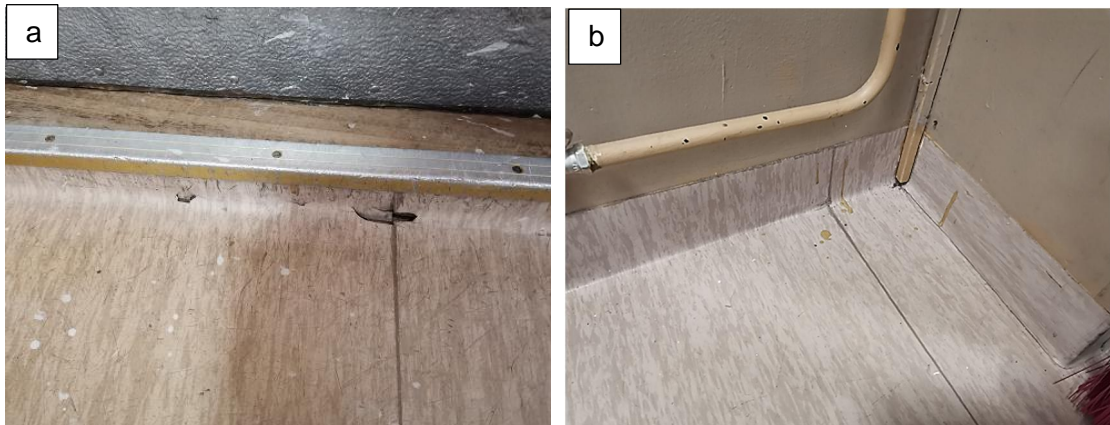
Kuvat 29 a...b. Alapohjan ilmatiiviyttä heikentää paikalliset muovimattopäällysteessä olevat vauriokohdat.

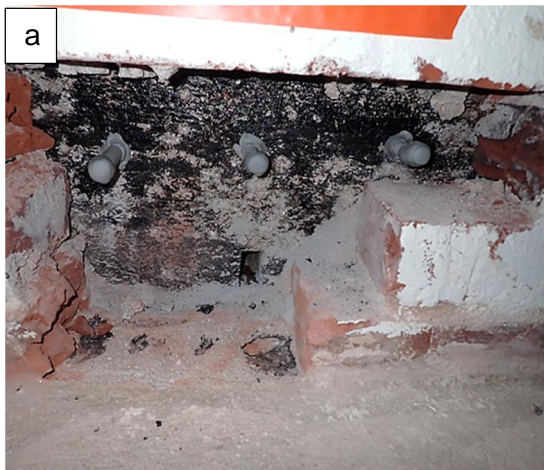
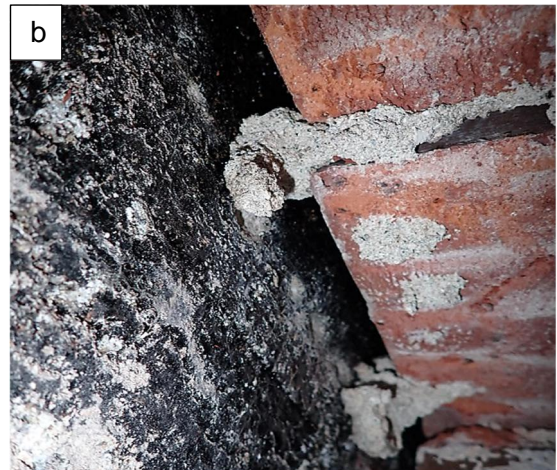
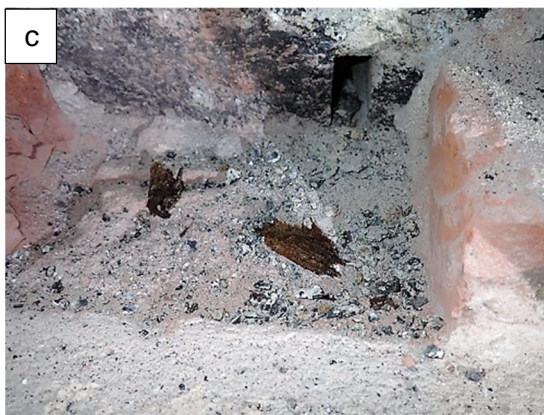
Kuvat 32 a...c. Rakenneavaus RAK0.3 kellarikerroksen länsisivun varaston maanvastaiseen ulkoseinään sekä kosteusmittauspiste PR0.3 US MV. Seinän bitumisively jatkuu alimman tiilen alle. Haitta-ainetutkimuksen (Vahanen Rakennusfysiikka Oy, 31.3.2021) materiaalinäytteen mukaan bitumisively on PAH-yhdistepitoinen (PAH(16)=32000 mg/kg). Seinän ilmarako on alimman tiilirivin kohdalla kokonaan ja ylempänä osittain ummussa muurauslaastista. Betoniseinän sisällä havaittiin kosteusvaurioitunut muottilaudan pala. Alapohjan ja seinän liitos on ilmatiivis eikä siinä havaittu rakoa tai halkeamia. Avauksessa ei havaittu poikkeavia hajuja.

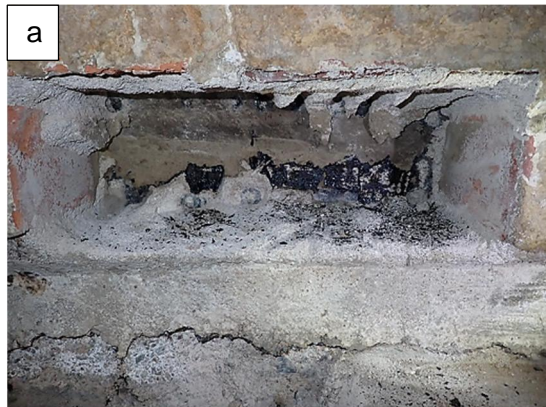
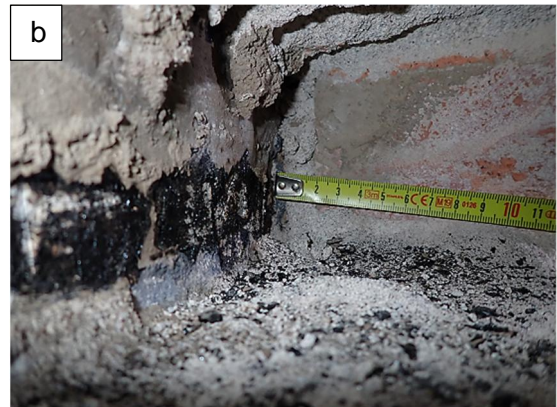
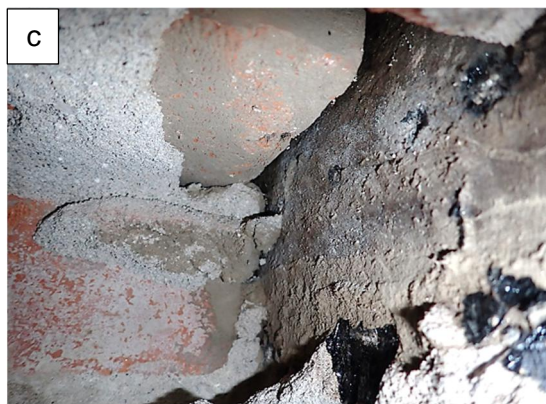
Kuvat 33 a...c. Rakenneavaus RAK0.4 kellarikerroksen itäisivun varaston maanvastaiseen ulkoseinään. Seinän bitumisively jatkuu alimman tilien alle, bitumin päällä on paksu tasoite-/laastikerros. Haitta-ainetutkimuksen (Vahanen Rakennusfysiikka Oy, 31.3.2021) materiaalinäytteen mukaan bitumisively on PAH-yhdistepitoinen (PAH(16)=32000 mg/kg). Avauksen yhteydessä ei havaittu poikkeavaa hajua. Seinän ilmarako on alimman tiilirivin kohdalla kokonaan ja ylempänä osittain ummessa muurauslaastista.

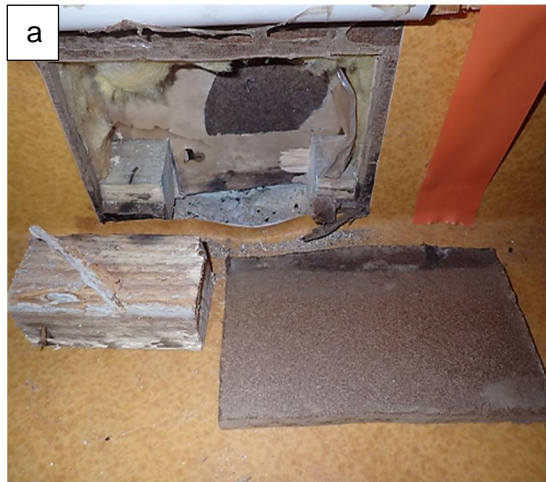
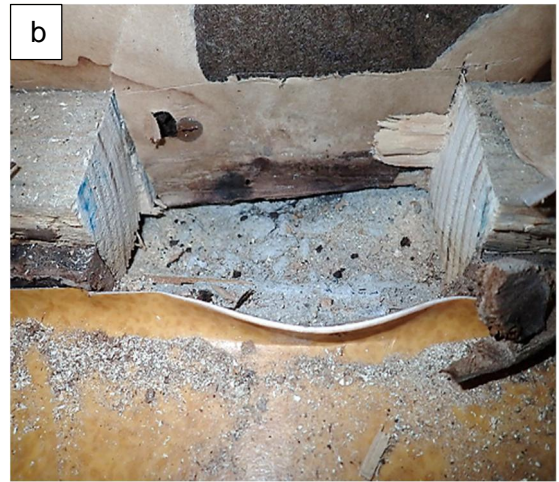
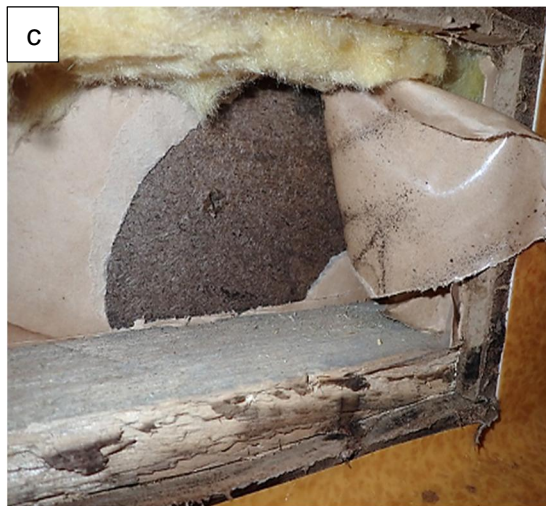
*Kuvat 34 a...c. Rakenneavaus RAK0.5 kellarikerroksen pukuhuoneen suihkutilan vastaiseen väliseinään. Puurunko, puukuitulevyt ja rakennuspaperi ovat alaosistaan selvästi kosteusvaurioituneita, rakennuspaperin takapinnalla on myös näkyvää mikrobikasvustoa.*

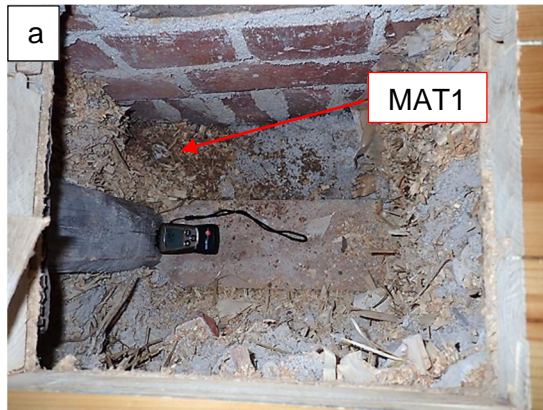
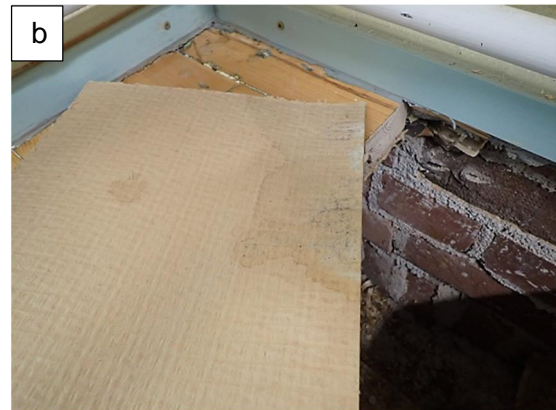
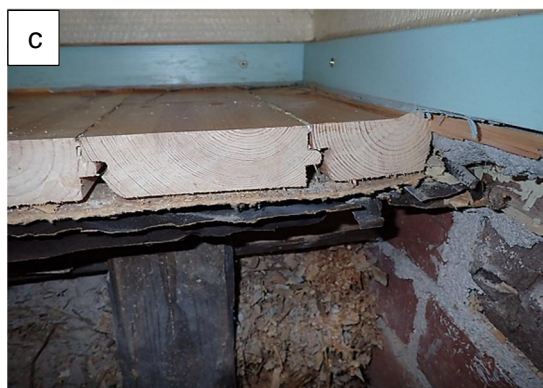
Kuvat 35 a...c. Rakenneavaus RAK1.1 ryömintätilan yläpuoliseen puulattiarakenteeseen 1. kerroksen eteläpään käsityön luokassa. Ulkoseinän vierustalla kutterilastu on selvästi tummunutta. Puun piikkimittarilla mitattuna puurakenteiden kosteuspitoisuudet ovat normaalit (~12 paino-%). Ponttilaudoituksen aluspahvissa on vanhoja kosteusjälkiä. Paperin alla olevat tervapaperikerrokset jatkuvat avauksen kohdalla ulkoseinän sisäpinnan tasoitteen alle. Rakenneavauksesta otetussa materiaalinäytteessä MAT1 todettiin selvä mikrobikasvu materiaalissa. Avauksesta ei todettu poikkeavaa hajua.

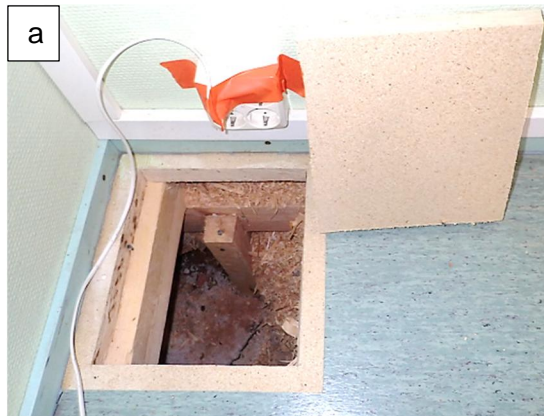
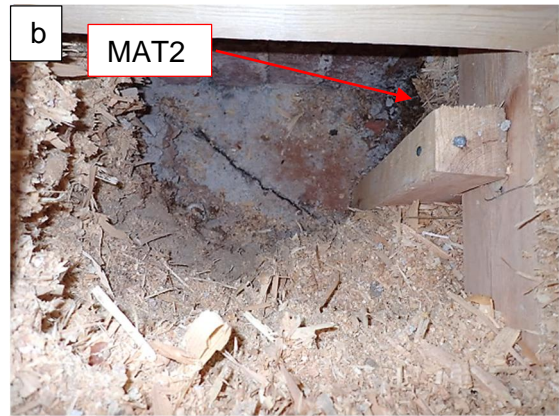
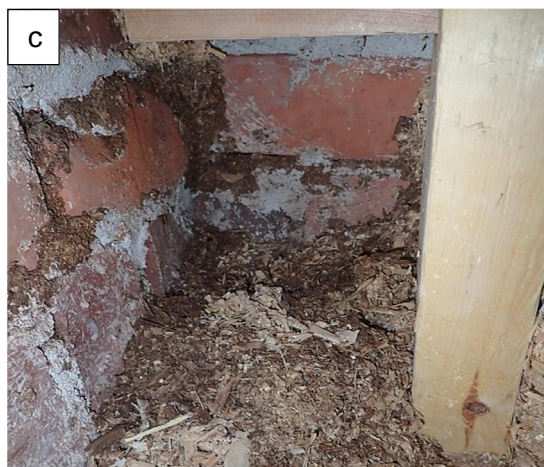
Kuvat 36 a...c. Rakenneavaus RAK1.2 ryömintätilan yläpuoliseen lattiarakenteeseen 1. kerroksen pohjoispäädyn luokkatilassa. Ulkoseinän vierustalla kutterilastu on selvästi tummunutta. Betonialalaatan pohjalla on leveä halkeama, josta havaittiin merkittävästi ilmavirtaus sisätilaan päin. Rakenneavauksesta otetussa materiaalinäytteessä MAT2 ei todettu mikrobikasvua. Avauksesta ei todettu poikkeavaa hajua.

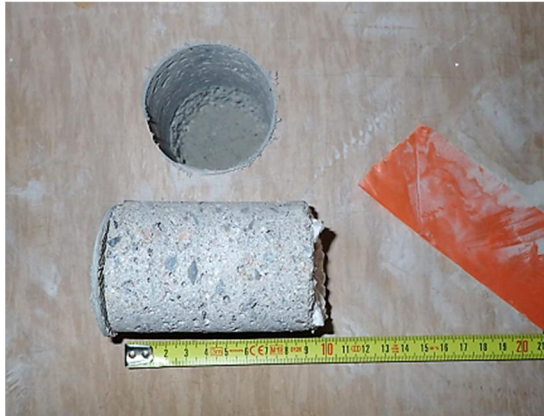
Kuva 37. Rakenneavaus RAK1.3 AP pukuhuoneen PKH/N maanvastaiseen alapohjaan. Rakenneavauksessa ei todettu poikkeavia hajuja tai merkkejä vaurioista.

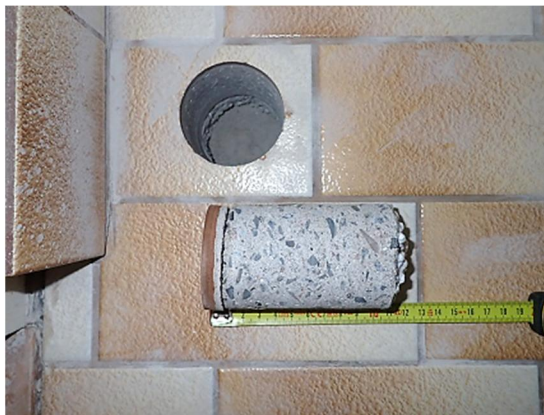
Kuva 38. Rakenneavaus RAK1.4 AP WC-tilan maanvastaiseen alapohjaan. Rakenneavauksessa ei todettu poikkeavia hajuja tai merkkejä vaurioista.

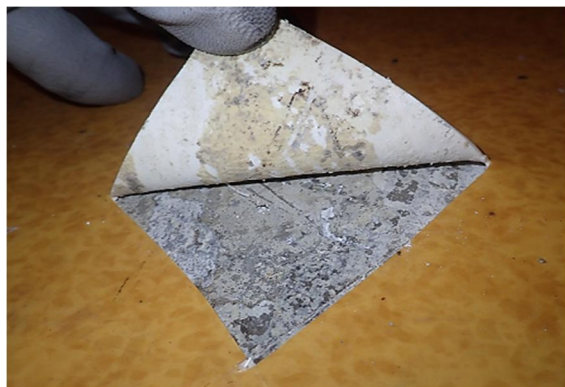
Kuva 39. **V1:** Selvää kemikaalimaista hajua muovimaton tartunta alustaansa heikko. Liimassa värimuutoksia.

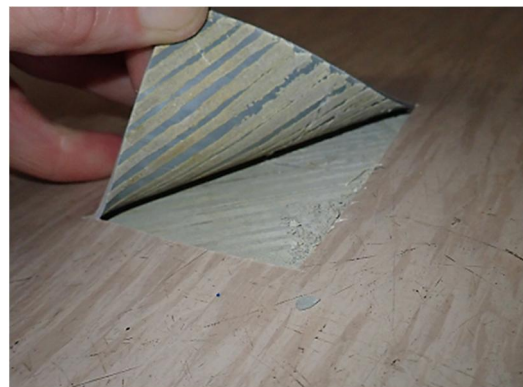
Kuva 40. **V2:** Lievää kemikaalimaista hajua. Maton tartunta alustaansa heikko.

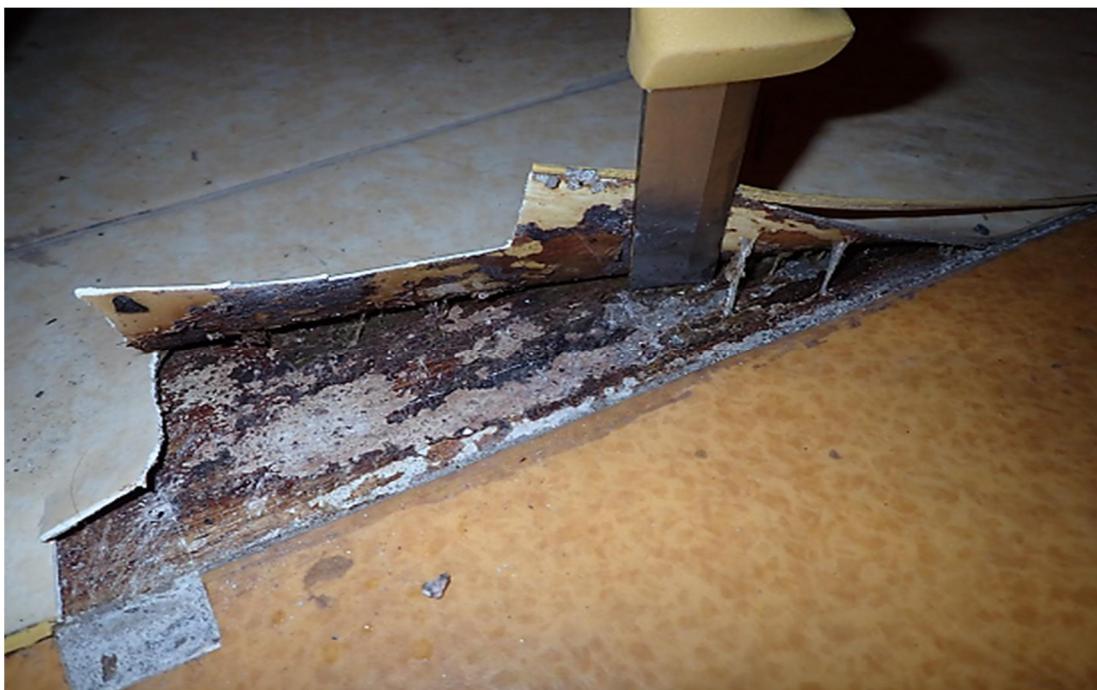
Kuva 41. Alapohjan lattiapäällysteen tarkastelu kellarin pukuhuoneen viereisessä suihkutilassa. Poikkeavaa hajua, liimakerros selvästi vaurioitunut ja siinä on värimuutoksia.

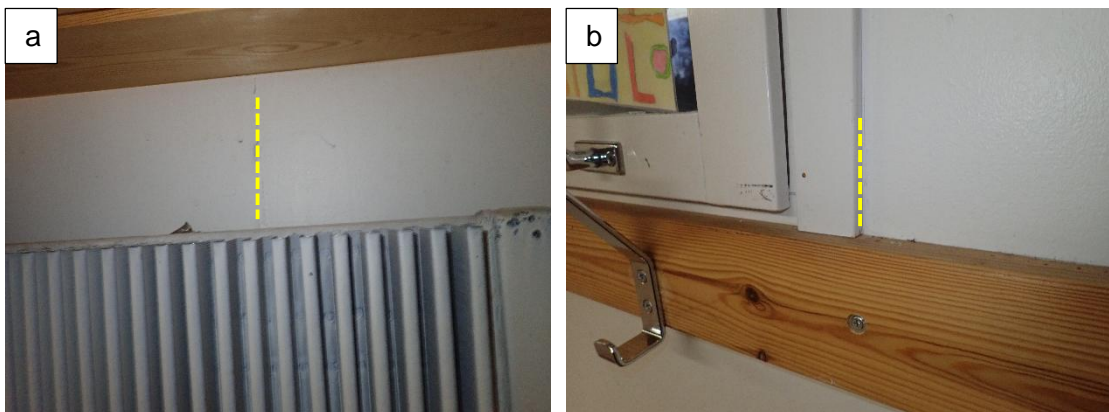
Kuvat 45 a...d. Merkkiainekoe MK2. Kipsilevyn halkeamassa patterikiinnikkeen kohdalla havaittiin keltaisella katkoviivalla merkityissä kohdissa vähäistä ilmavuotoa (a). Ikkunan ja ulkoseinärakenteen liitoksessa havaittiin keltaisella katkoviivalla merkityissä kohdissa voimakasta ilmavuotoa (b).

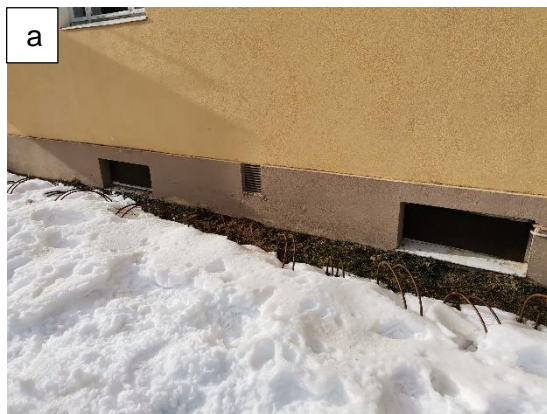
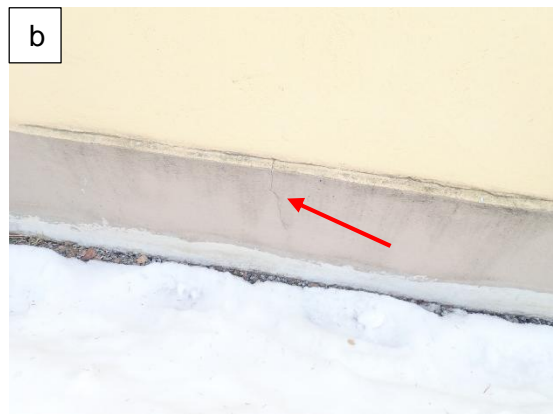
Kuvat 50 a...b. Alkuperäisellä osalla sokkeli on pääosin hyväkuntoinen. Paikoin on havaittavissa vähäistä värjäytymistä sekä yksittäisiä rappauksen pintahalkeamia ja maapinnan hilseilyä.

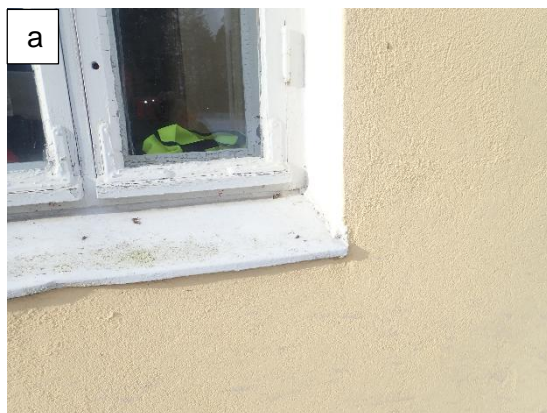
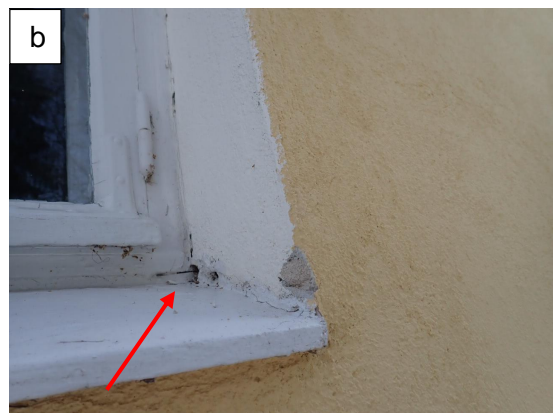
Kuvat 51 a...b. Alkuperäisellä osalla ikkunapellitysten kaadot ovat jyrkkiä. Ikkunarakenteissa havaittiin ainoastaan vähäisiä vesitiiviyspuutteita.

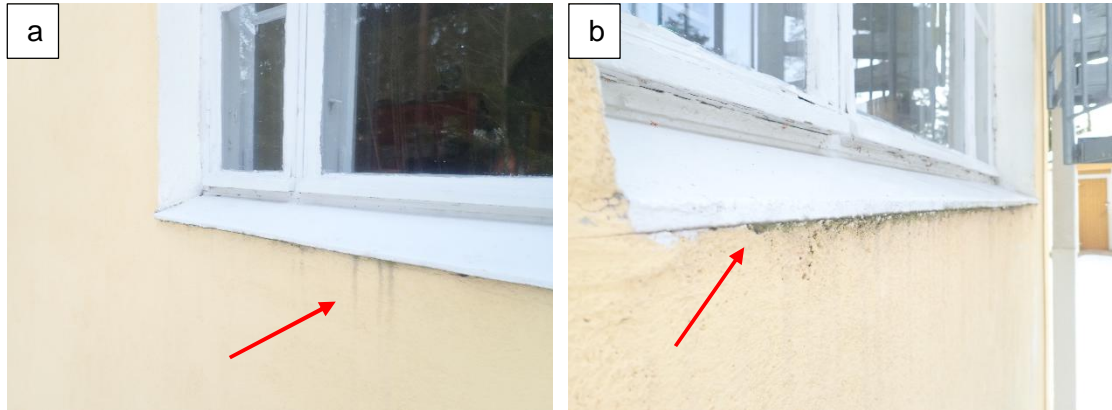
Kuvat 52 a...b. Ikkunoiden vesipellitykset ovat paikoin lyhyet, mikä lisää julkisivun kosteusrasitusta.

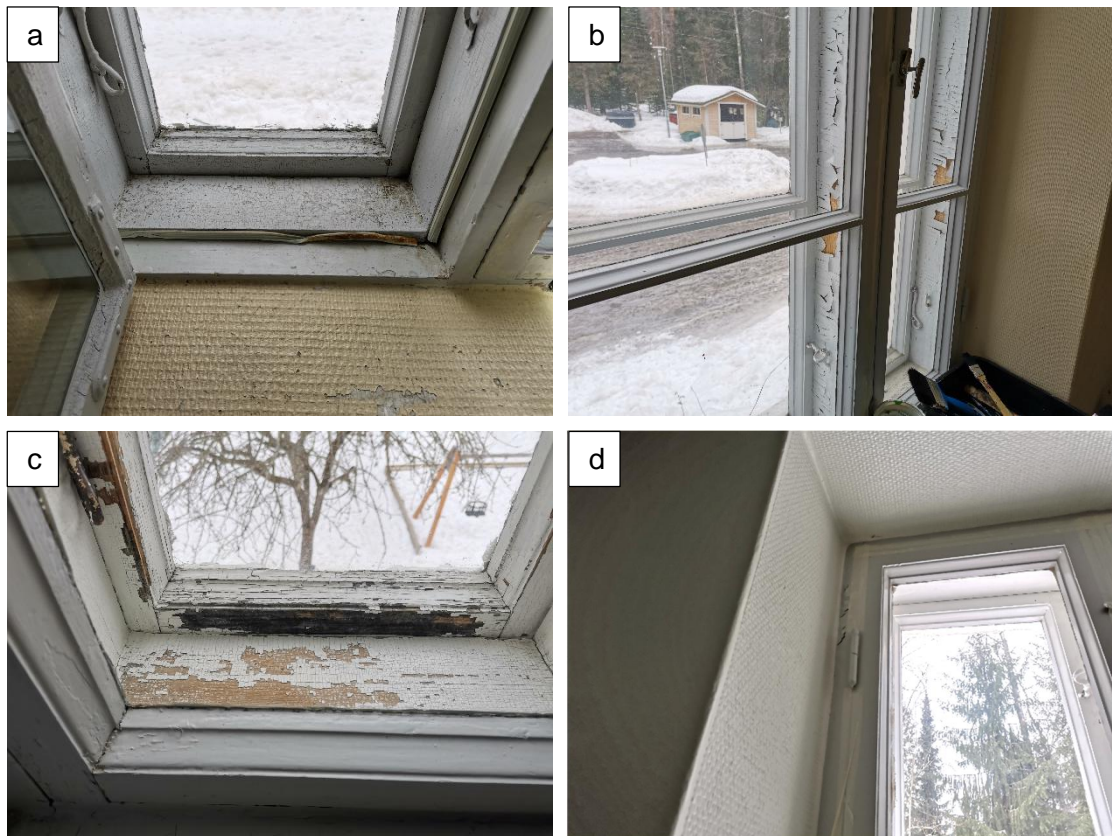
Kuvat 53 a...d. Ikkunoiden puuosissa havaittiin monin paikoin maalipintojen voimakasta hilseilyä ja ulkopuolteissa paikoin alkavaa puuosien pehmenemistä (kuva c). Ikkunatiivisteet ovat huonokuntoisia. Useissa ikkunoissa oli käytetty tiivistysteippiä ilma-  
vuotojen estämiseen. Ikkunaliittymien ilmatiiveys ulkoseinärakenteeseen on havaintojen, merkkinavutarkasteluiden ja merkkiainekokeen perusteella varsin hyvä.

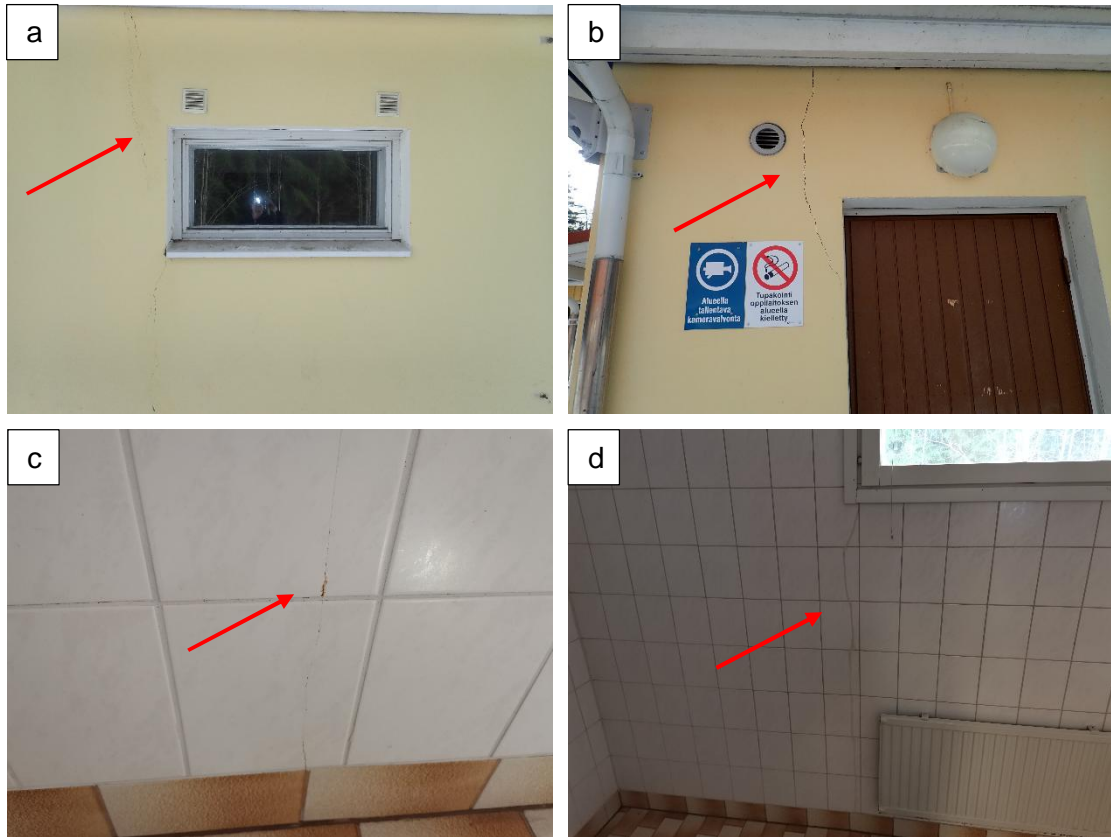
Kuvat 56 a...d. Laajennusosan julkisivussa havaittiin useita pitkiä pystysuuntaisia halkeamia (kuvat a-b). Halkeamia havaittiin myös sisäverhouksissa ja pesuhuoneiden laatoituksissa (kuvat c-d).

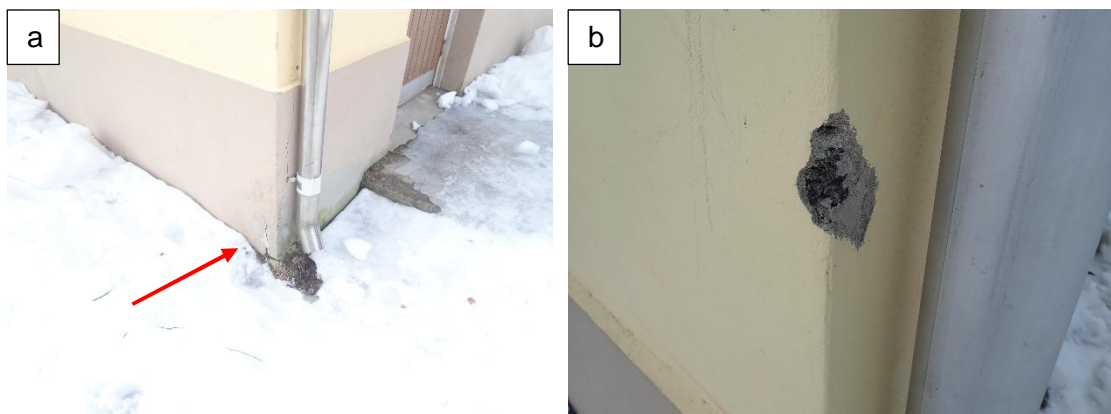
Kuvat 57 a...b. Laajennusosan sokkelissa on havaittavissa halkeamia (julkisivuhalkeamat jatkuvat alas asti), erityisesti kuvassa a olevan syöksytorven läheisyydessä on havaittavissa lisäksi rapautumista. Kevytsoraharkkorakenteisen julkisivun yhdestä kulmasta on lohjennut pala (kuva b).

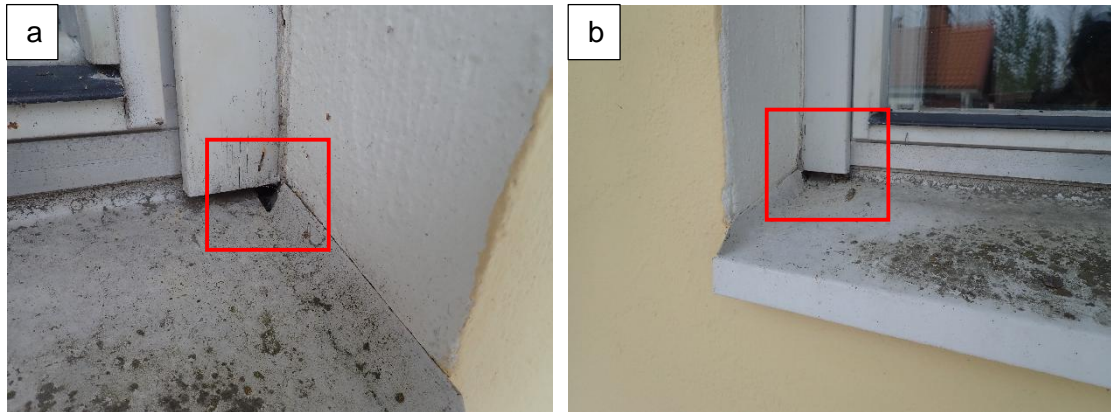
Kuvat 58 a...b. Laajennusosan vesipellitysten kaadot ovat hyvät, mutta pellitysten nurkissa ja paikoin ikkunaliittymissä havaittiin vesitiiviyspuutteita.

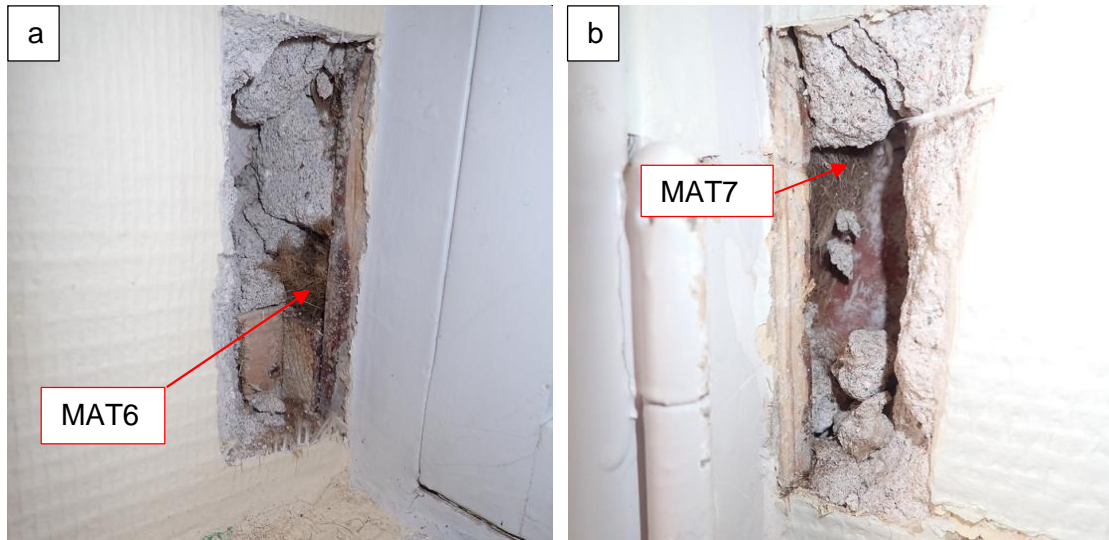
Kuvat 68 a...b. Rakenneavaukset RAK1.6 US/ikk. ja RAK1.7 US/ikk. ensimmäisen kerroksen opetustiloihin etelä- ja länsisivuilla. Avauksesta RAK1.6 US/ikk. pellavasta otetussa materiaalinäytteessä MAT6 ei todettu mikrobikasvua. Avauksesta RAK1.7 US/ikk. pellavasta otetussa materiaalinäytteessä MAT7 todettiin epäily mikrobikasvusta. Avauksissa ei havaittu vaurioon viittaavia merkkejä tai poikkeavia hajuja.

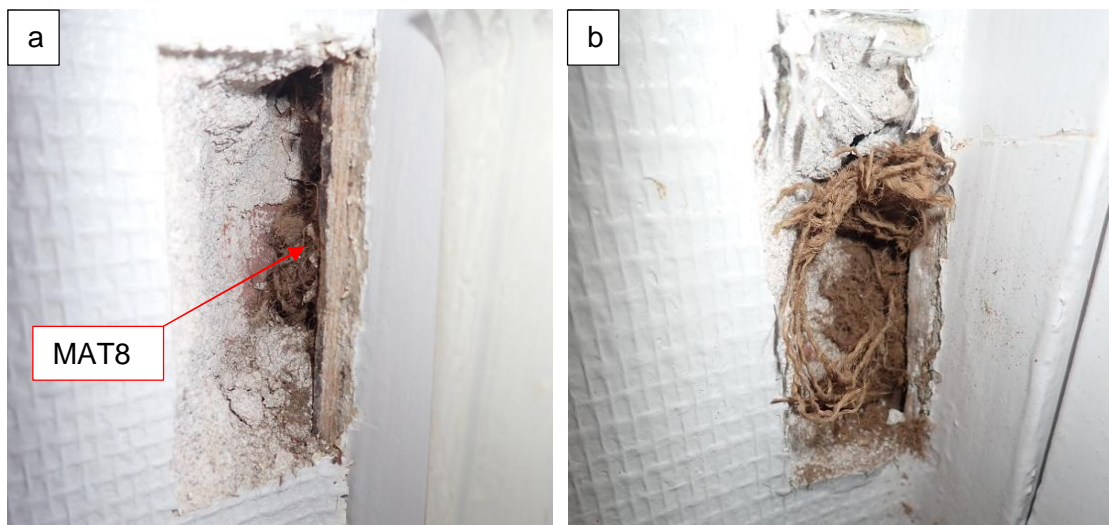
Kuvat 69 a...b. Rakenneavaukset RAK2.3 US/ikk. ja RAK2.4 US/ikk. toisen kerroksen eteiseen ja porrashuoneeseen itäisivulla. Avauksesta RAK2.3 US/ikk. pellavasta otetussa materiaalinäytteessä MAT8 todettiin epäily mikrobikasvusta. Avauksissa ei havaittu vaurioon viittaavia merkkejä tai poikkeavia hajuja.

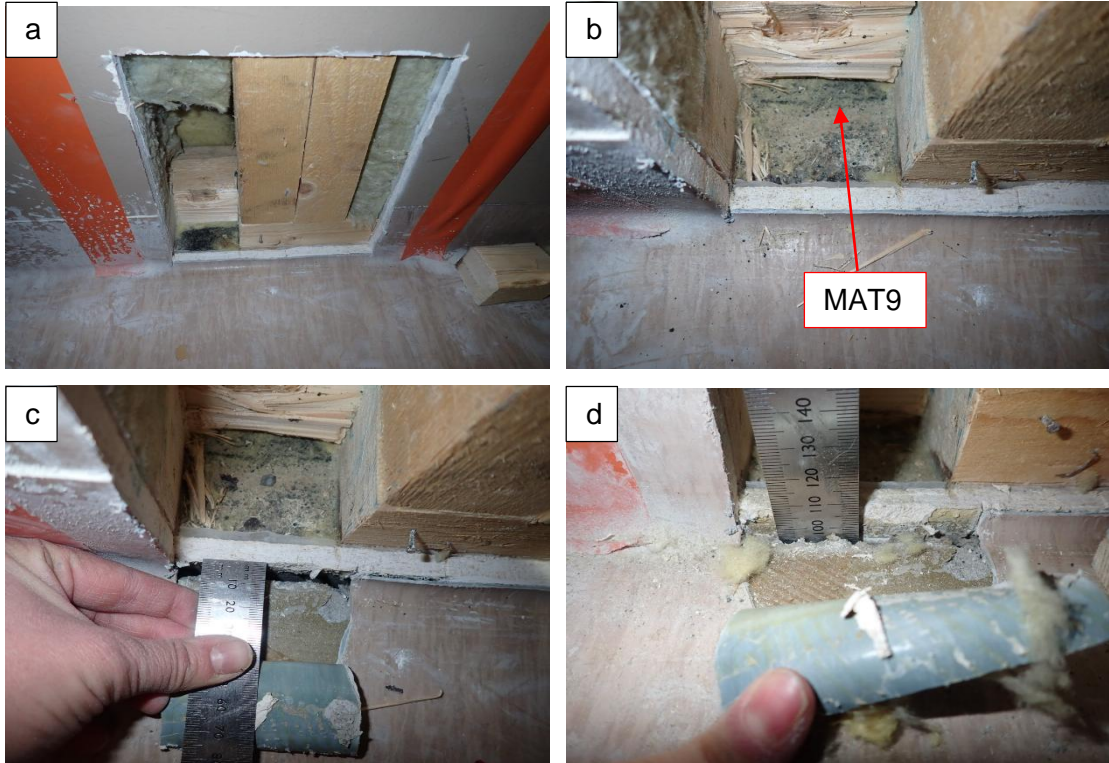
Kuvat 70 a...d. Rakenneavaus RAK1.8 US itäsivun ulkoseinän alaosaan. Alapohjan pintabetonilaatan ja puukuitukipsilevyn välissä on noin 7 mm rako, josta havaittiin merkisavulla voimakas ilmavirtaus sisäilmaan päin. Aistinvaraisesti ilmasulkupaperin takaa havaittiin voimakas, viileä ilmavirtaus sisälle päin. Puukuitukipsilevy (ja höyryn-sulkumuovi) jatkuvat alapohjan sisään tarkastelukohtassa n. 100 mm syvyydelle. Ala-ohjauspuun alapinnasta ja puun alla olevasta tasausvillasta otettiin kokoomanäyte MAT9, jossa ei todettu mikrobikasvua. Aistinvaraisesti ei havaittu vaurioon viittaavia merkkejä tai poikkeavia hajuja.

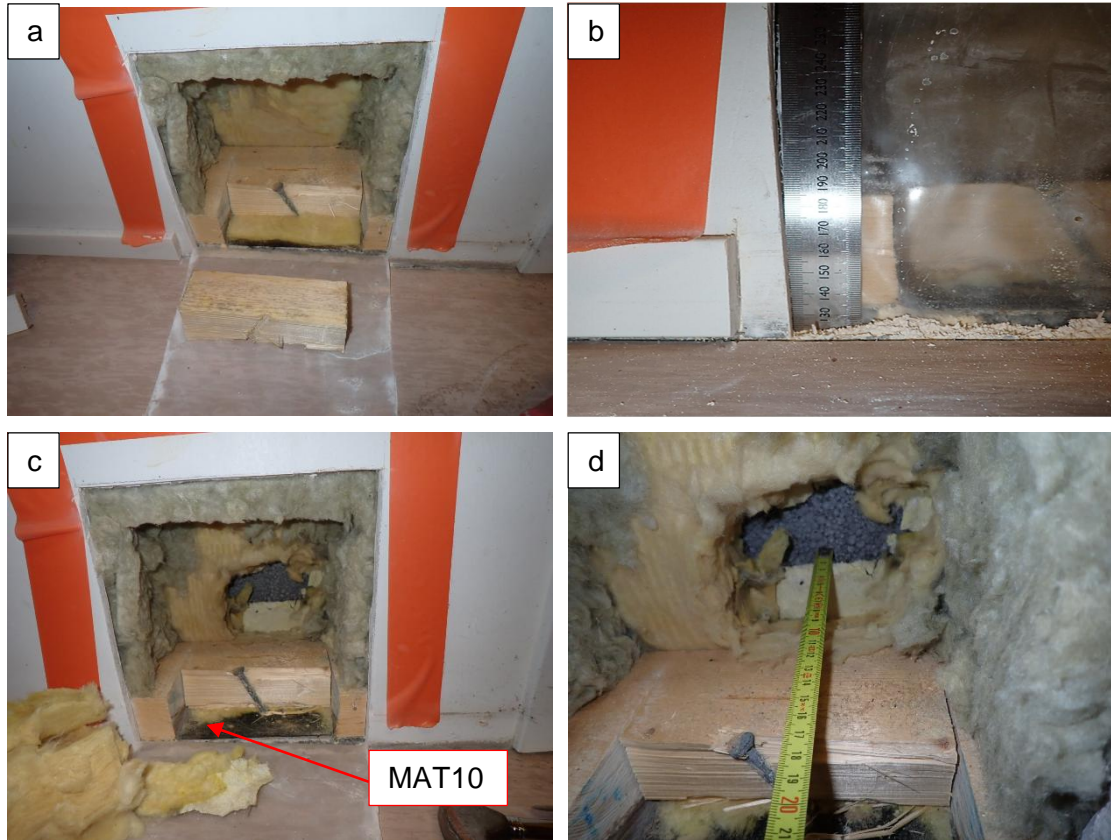
Kuvat 71 a...d. Rakenneavaus RAK1.9 US pohjoispäädyn ulkoseinän alaosaan. Alapohjan pintabetonilaatan ja puukuitukipsilevyn välissä on silmin nähtävä rako. Aistinvaraisesti ilmasulkupaperin takaa havaittiin voimakas, viileä ilmavirtaus sisälle päin. Puukuitukipsilevy (ja höyrynsulkumuovi) jatkuvat alapohjan sisään tarkastelukohdassa n. 130 mm syvyydelle. Alaohjauspuun alapinnassa havaittiin vähäistä tummumaa. Alaohjauspuun alapinnasta ja puun alla olevasta tasausvillasta otettiin kokoomanäyte MAT10, jossa ei todettu mikrobikasvua. Avauksesta ei havaittu poikkeavia hajuja.

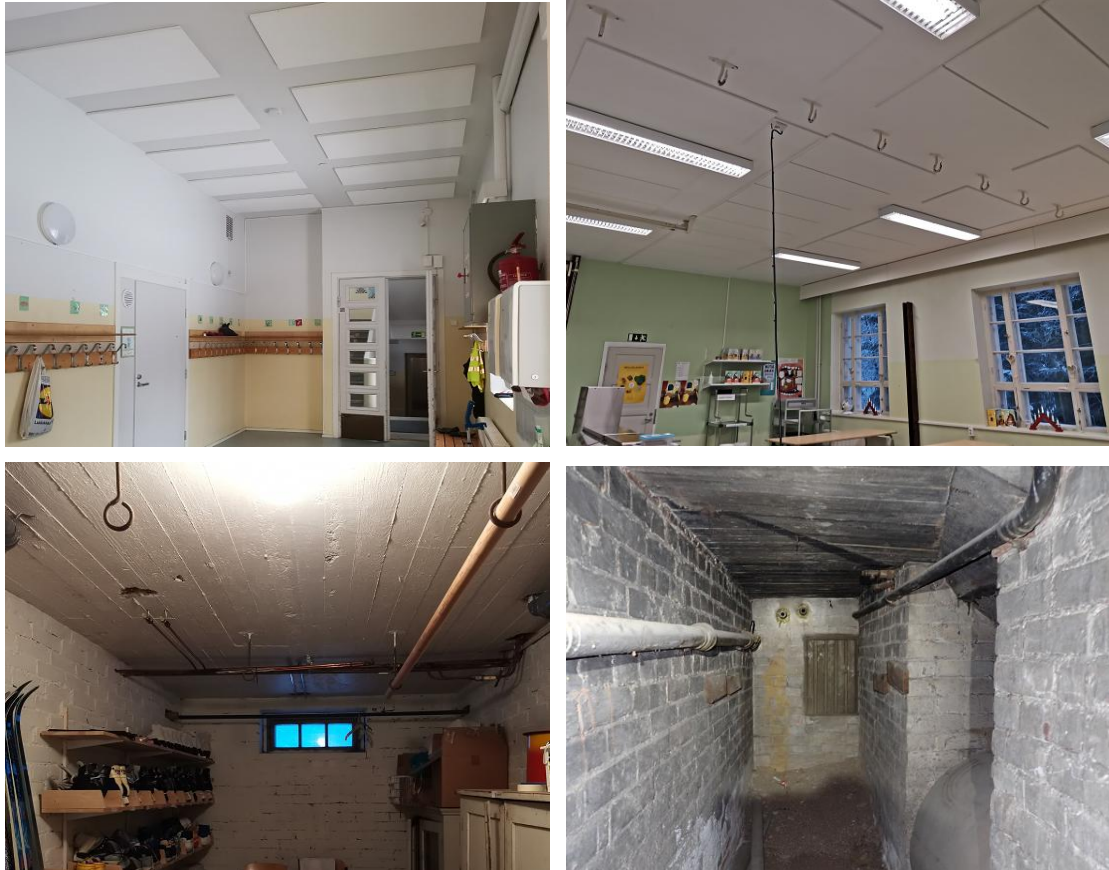
Kuvat 78 a...d. Yleiskuvia välipohjien alapinnoista. Pinnat ovat pääosin hyväkuntoisia. Kellaritilojen kattopinnat ovat paikoin likaantuneet käyttöön liittyvästä toiminnasta (kuva d).

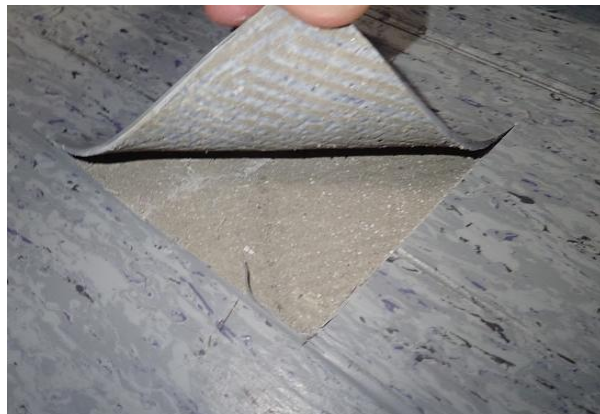
*Kuva 84. V3: Lievää kemikaalimaista hajua ja muovimaton tartunta alustaansa kohtalainen.*

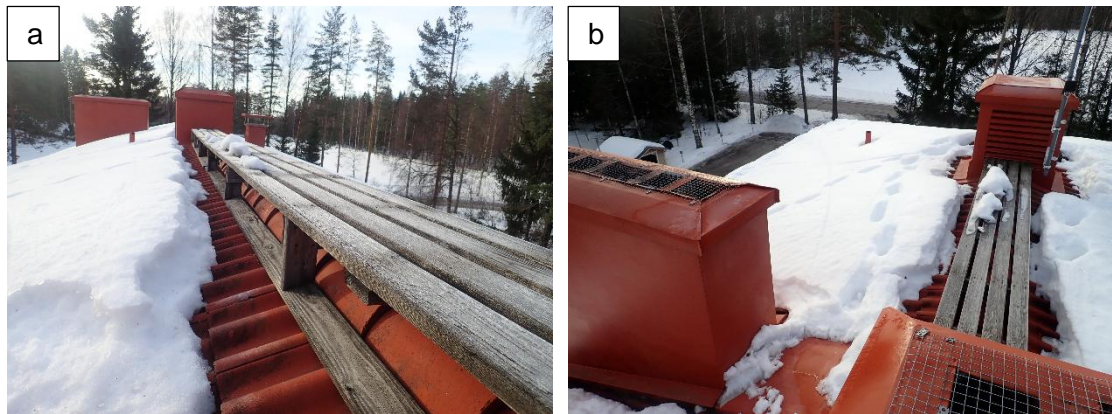
Kuvat 87 a...b. Yleiskuva alkuperäisen osan vesikatolta. Harjalla on puurakenteinen kulkusilta. Vesikaton läpivientien pellityksissä ei havaittu puutteita (lumipeite esti monin paikoin tarkemman tarkastelun) (a). Poistoilmavaihdon tiilihormeissa on teräsverkot (b).

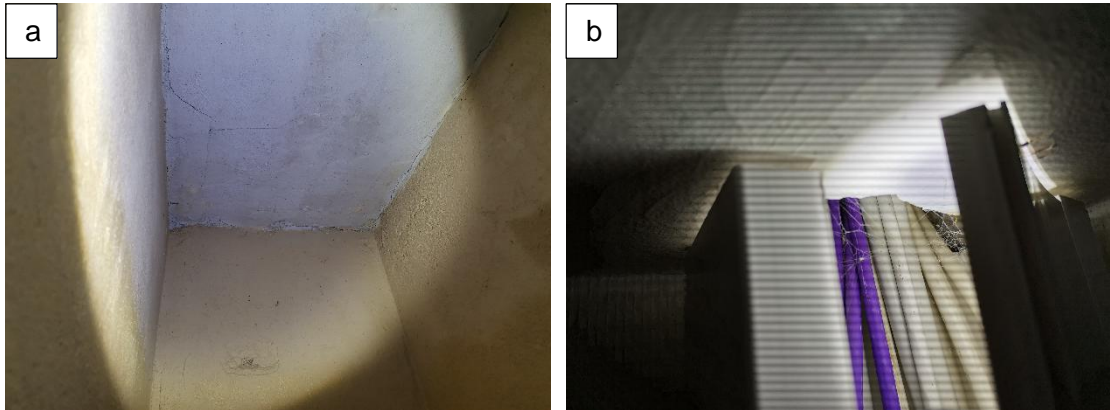
Kuvat 94 a...b. Sisäpuolella yläpohjan alalaattapalkistossa havaittiin halkeamia ja epätiivittä läpivientejä.

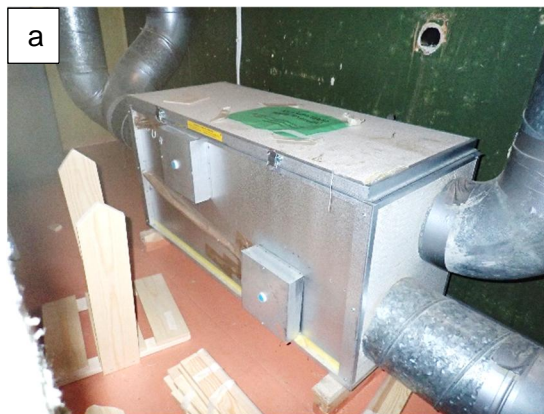
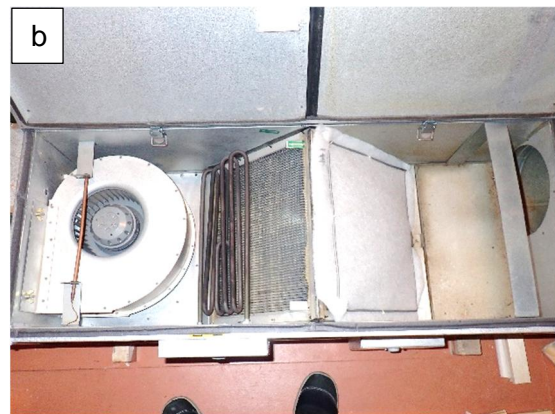
Kuvat 105 a...b. Keittiötilaa palvelee Fläkt Oy:n vuonna 1992 valmistama tulo- ja poistoilmavaihtokone. Ilmanvaihtokone on varustettu tulo- ja poistoilmasuodattimilla, ristivirta lämmöntalteenottokennolla, tuloilman lämmitysvastuksella ja puhaltimilla. Ilmanvaihtokone oli tarkastushetkellä pois päältä ja päälle kytkettäessä sen poistoilmapuhaltin ei käynnistynyt. Tuloilmapuhaltimessa havaittiin laakerivaurioon viittaava sivuääni. Kone itsessään oli hieman likainen. Tulo- ja poistoilmasuodattimet olivat arviolta G4 tai M5 suodatusluokan suodattimia. Ilmanvaihtokanavistossa ei havaittu äänenvaimentimia.
