# TUTKIMUSSELOSTUS

HIRSILÄN KOULU

KOSTEUS- JA SISÄILMATEKNINEN KUNTOTUTKIMUS  
ILMANVAIHTOTEKNINEN SELVITYS

31.3.2021

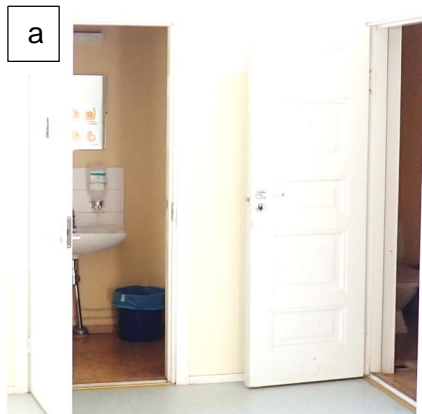
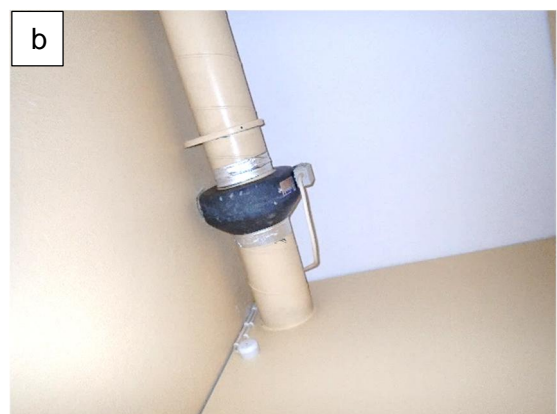
Kuvat 108 a...b. Ensimmäisen kerroksen keskiosan WC-tilojen poisto on toteutettu kanavapuhaltimen avulla. Tilojen oviaukoissa ei ole ovirakoa tai tilaan johtavaa korvausilmareittiä. Kanavapuhallin on huomattavan vanha ja siinä havaittiin voimakas laakerivaurioon viittaa sivuääni.
