# Esteettömyyskierrros Oriveden keskustassa

Raportti  
21.6.2023

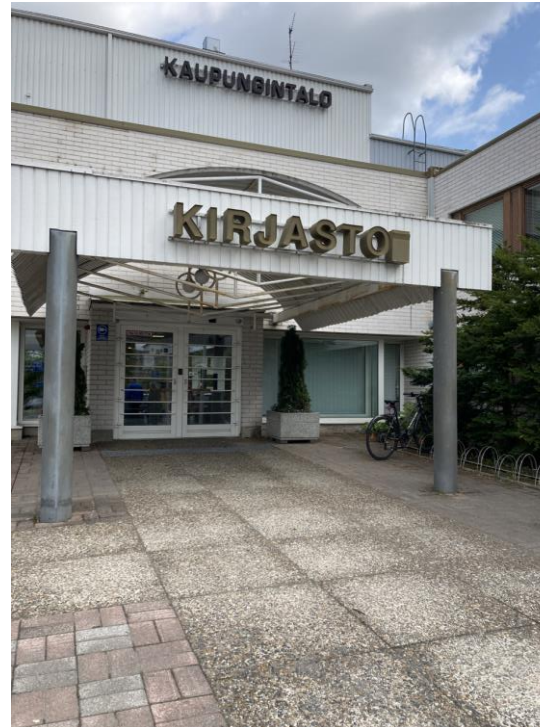
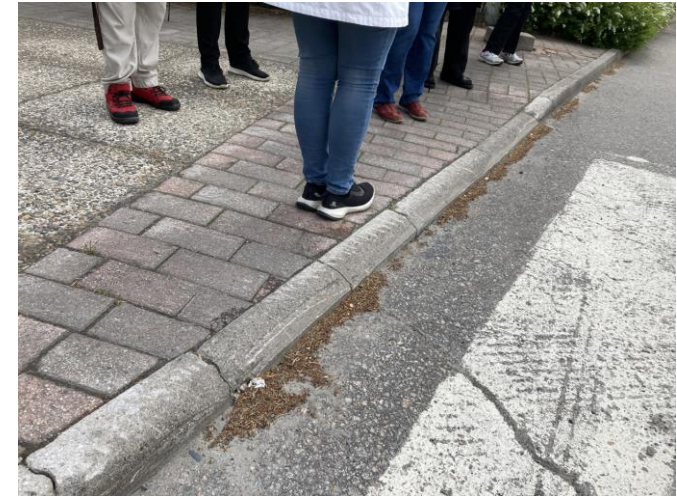
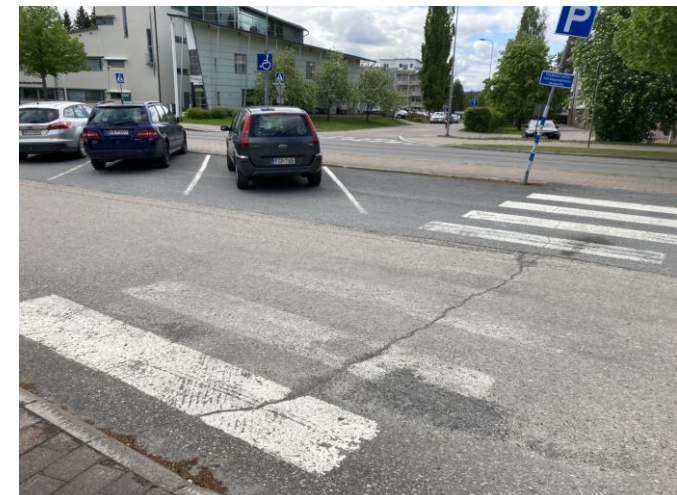
# Kirjasto ja kaupungintalo

- Kulkuväylä kaupungintalon ja kirjaston pääovelle on katettu ja opasteet erottuvat rakennuksen seinästä selkeästi.
- Esteetön autopaikka on sijoitettu melko lähelle sisäänkäyntiä suojatien viereen. ISA-symboli puuttuu ruudun pinnasta. Kierrokselle osallistuneet kertoivat kulkureitin olevan haastava etenkin talvella ja liukkaalla kelillä.
- Suojatien vieressä olevat reunatuet ovat pyöristettyjä mutta korkeita. Ajoinaumat ovat kuluneet.

- Tarkastellaan mahdollisuutta uusien suojatien ajoinaumat ja lisätä esteettömälle autopaikalle ISA-symboli ruudun pintaan.
- Tarkastellaan mahdollisuutta madaltaa suojatien reunatuet saneeraus yhteydessä ja parantaa sekä tasoittaa kulkuväylän turvallisuutta sisäänkäynnille.

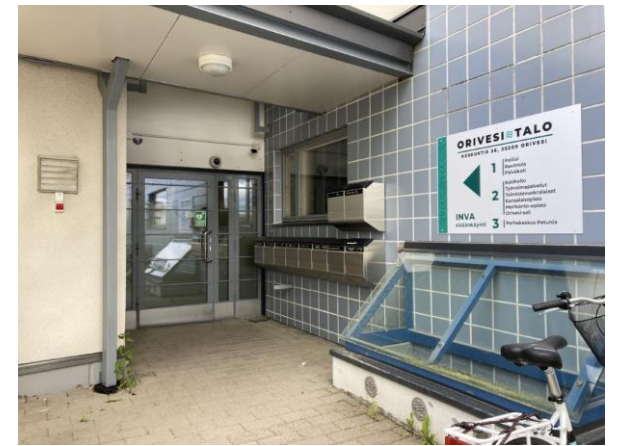
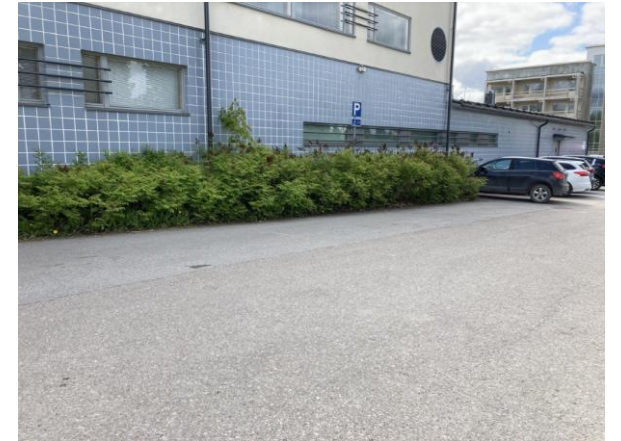
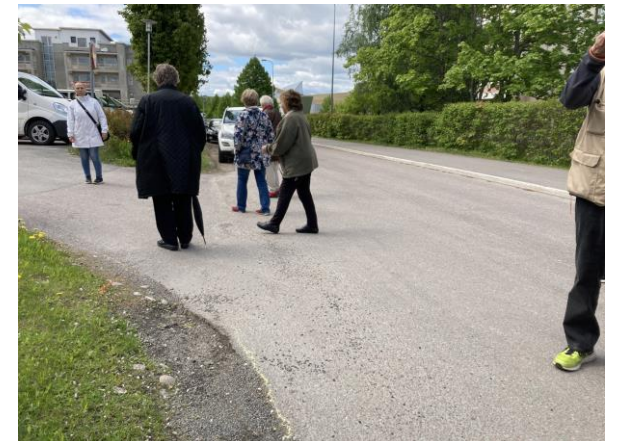
# Orivesi-talo

- Orivesi-talon esteetön sisäänkäynti sijaitsee pysäköintialueen puoleisella sisäänkäynnillä. Ovi on varustettu liiketunnistimella.
- Kulku jalkakäytävältä esteettömälle sisäänkäynnille jalankulun väylältä kulkee tonttiliittymien ja pysäköintialueen läpi. Myös reunatuet jalkakäytävän reunassa ovat korkeat, varsinaista ylityspaikkaa ei ole merkitty.
- Esteettömät autopaikat sijaitsevat lähellä sisäänkäyntiä, pysäköintiruutujen rajat sekä ISA-symboli asfaltin pinnasta on jo kulunut pois.

- Tontin ja katualueen saneerauksen yhteydessä tarkastellaan mahdollisuutta parantaa kulkureitin turvallisuutta.
- Selvitetään mahdollisuutta uusia esteettömien autopaikkojen maalaukset.
- Lisäksi pääsisäänkäynnin esteettömyyttä voisi kohentaa esimerkiksi asentamalla liikennetunnistimella tai painonapilla toimivan avausmekanismin oveen ja madaltamalla tarvittaessa kynnyksiä.

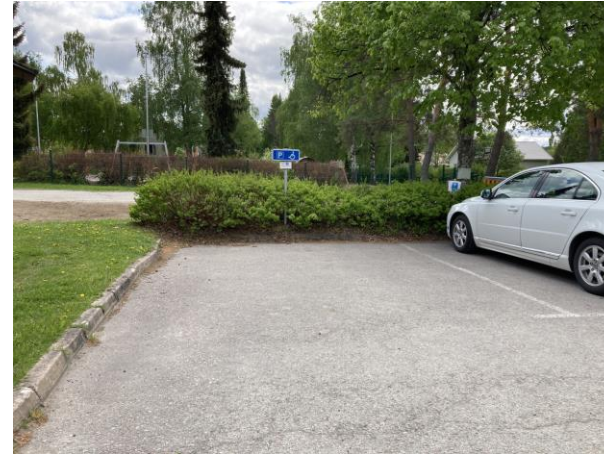
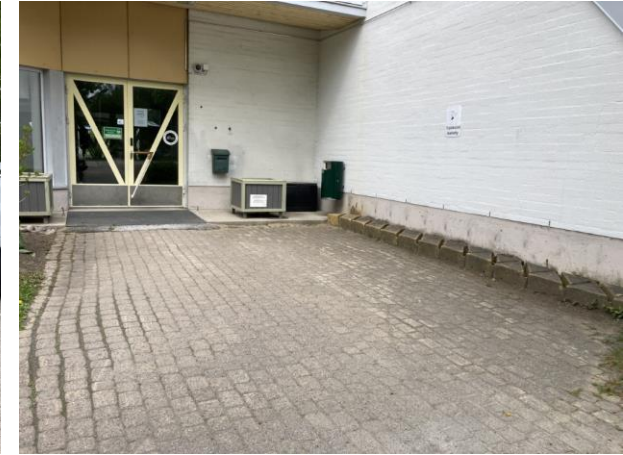
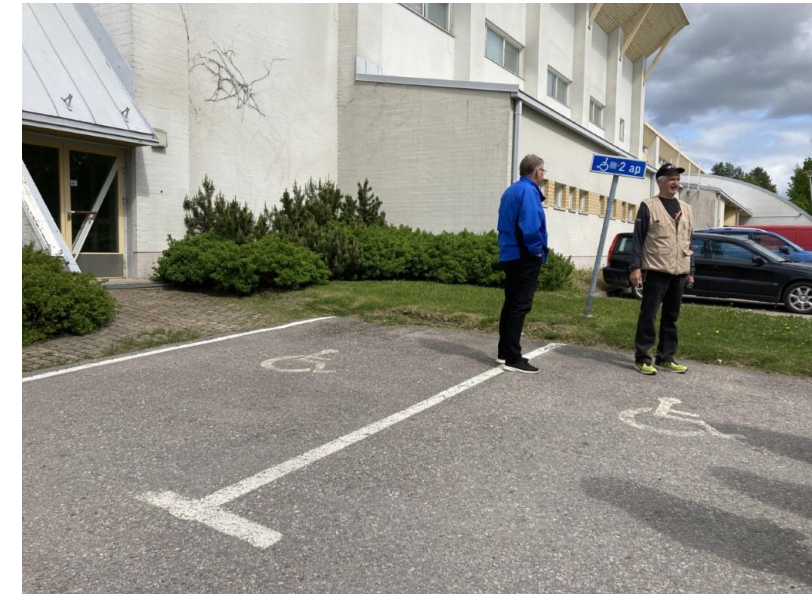
# Liikuntahalli

- Liikuntahalliin on useampi sisäänkäynti, joissa on painavat ovet avata ja korkeat kynnykset.
- Varinainen esteettömäksi ajateltu sisäänkäynti rakennukseen löytyy rakennuksen toiselta sivulta. Esteettömillä autopaikoilla on opaste ja yhtä paikkaa lukuun ottamatta ruudun pinnassa myös ISA-symboli.
- Kulkuväylä on paikoin epätasainen ja jyrkähkö, ja pensaat ovat kasvaneet kivetyksen päälle kaventaen väylää entisestään.
- Ovi oli lukossa joten sen avaamiseen tarvittavaa voimaa tai kynnyksen korkeutta ei päästy havainnoimaan.

- Esteettömän sisäänkäynnin kulkureittiä olisi hyvä parantaa mm. karsimalla kasvillisuutta ja tasoittamalla väylää mahdollisuuksien mukaan.
- Ovikellon sijoittaminen opasteineen muille oville voisi helpottaa esimerkiksi liikkumisesteisen asiakkaan sisäänkäyntiä ja avun pyytämistä tarvittaessa.
- Tarkastellaan mahdollisuutta lisätä myös ISA-symboli puuttuvan pysäköintiruudun pintaan.

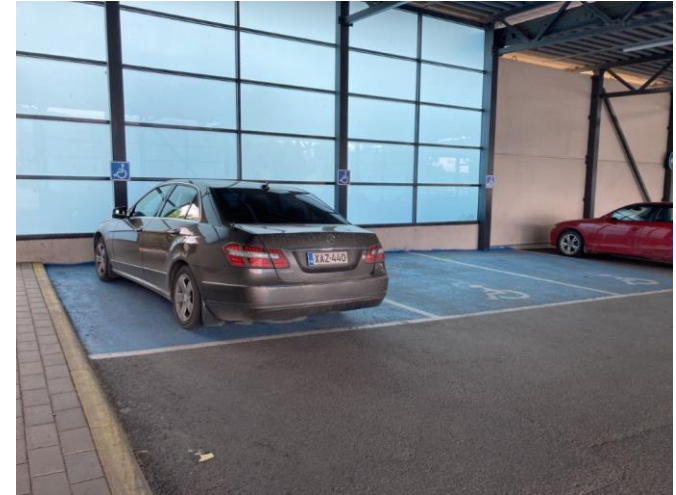
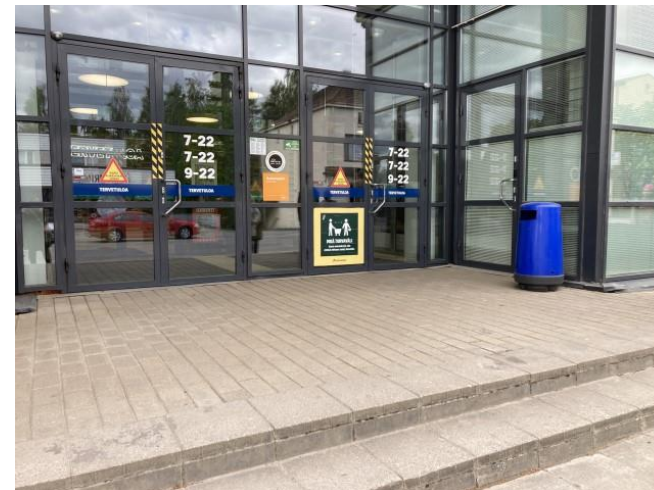
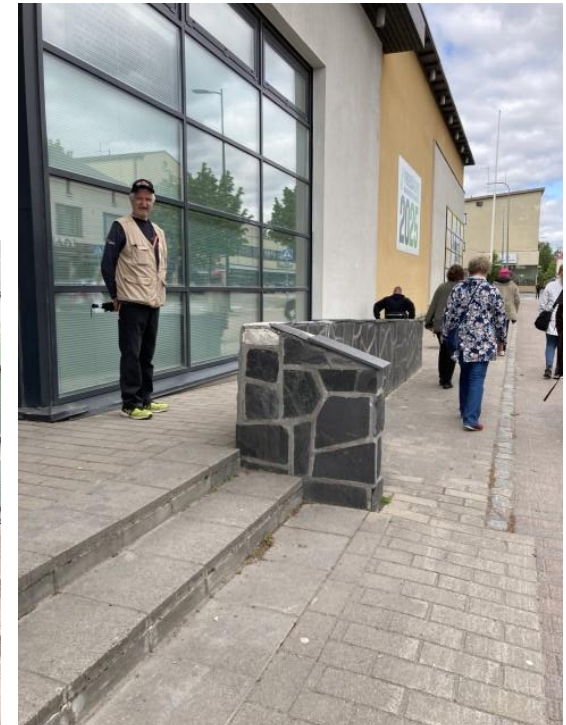
# S-market ja apteekki

- S-marketille on useampi sisäänkäynti. Sekä pysäköintihallissa, että pääsisäänkäynnin lähellä on merkitty esteettömiä autopaikkoja.
- Pysäköintihallissa on muutamia korkeita reunatukia kulkuväylillä sekä suosituksia jyrkempiä kohtia (kaltevuus reitillä pysäköintihallista jalankulun väylälle 13%).
- Pääsisäänkäynnille johtaa loiva luiska. Porrasaskelmien yhteydessä ei ole riittäviä käsijohteita eikä askelmien reunoissa kontrastiraitoja.
- Ovi on melko painava avata.

- Saneerauksen yhteydessä tarkastellaan mahdollisuutta madaltaa reunatuet kulkureiteiltä suositusten mukaisiksi sekä tasoittaa mahdollisuuksien mukaan kaltevuuksia keskeisillä kulkuväylillä.
- Selvitetään mahdollisuutta lisätä porrasaskelmiin kontrastiraidat sekä suositusten mukaiset käsijohteet.

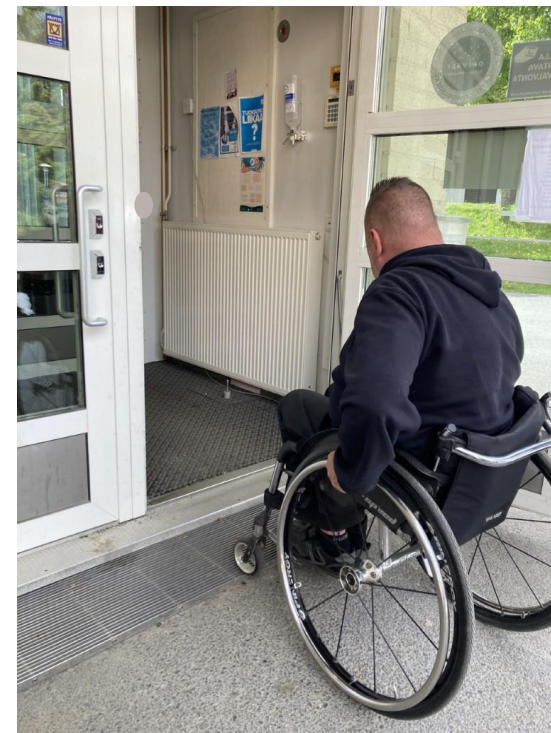
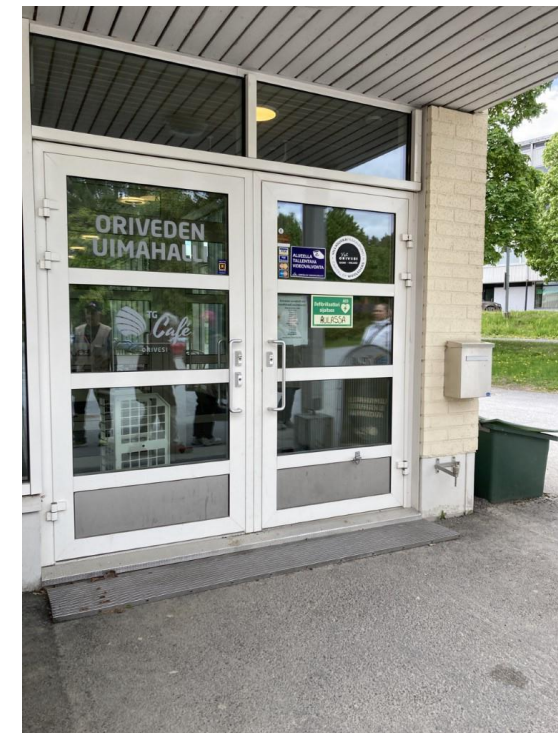
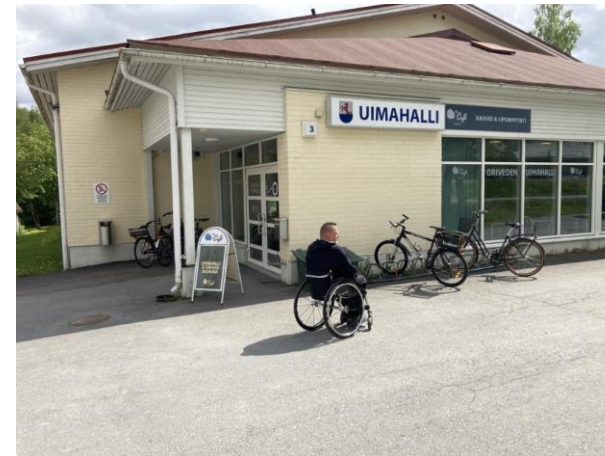
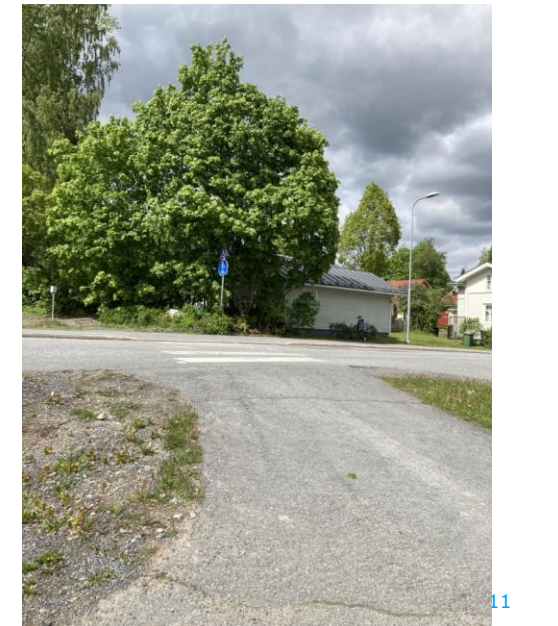
# Uimahalli

- Ulko-ovi on raskas avata ja sisäänkäynti on haastavaa apuvälineiden kanssa korkeiden kynnysten takia.
- Esteettömiä autopaikkoja on lähellä sisäänkäyntiä mutta niitä on hankala huomata, sillä pysäköintiruutujen rajat ja ISA-symboli puuttuvat.
- Pyöräpysäköintiä on sijoitettu sekä katokseen oven lähelle, että rakennuksen sivulle. Opaste puuttuu.
- Kulku jalankulun ja pyöräliikenteen väylältä sisäänkäynnille on osittain jyrkkä ja suojatien reunasta puuttuu reunatuki.

- Tarkastellaan mahdollisuutta joko keventää oven jäykkyyttä (max. 10 N) tai asentaa oveen liiketunnistimella tai painonapilla toimiva avausmekanismi.
- Selvitetään kynnyksen madaltamisen mahdollisuutta (max. 20 mm).
- Siirretään pyöräpysäköinti pois katoksesta ja lisätään opaste.
- Tarkastellaan mahdollisuutta lisätä esteettömälle autopaikalle asfalttimerkinnät.
- Katusaneerauksen yhteydessä tarkastellaan mahdollisuutta korjata suojatien reunatuet suositusten mukaisiksi.

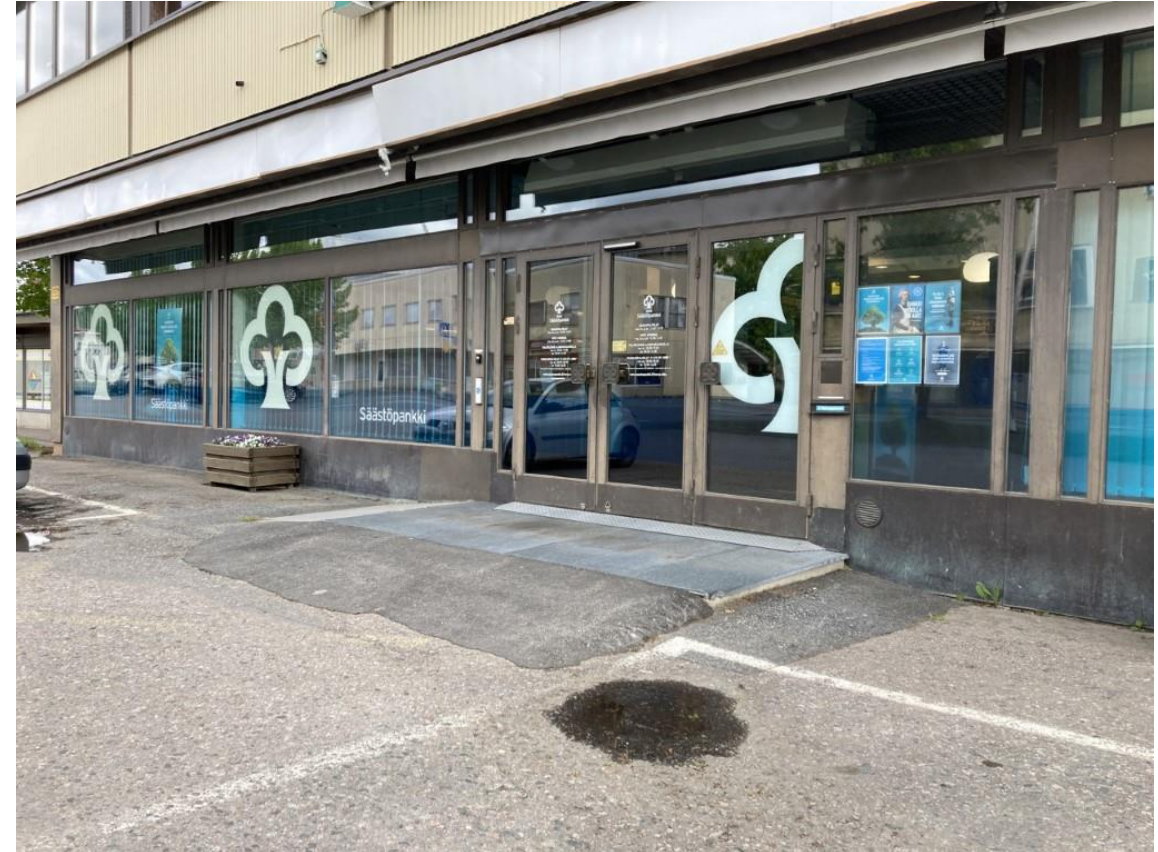
# Säästöpankki

- Sisäänkäynnin edusta on luiskattu massaamalla kahdelta sivulta. Kuvassakin näkyvä kolmas sivu on massaamatta, jolloin sisäänkäynnin tasanne luo kompastumisriskin muodostavan kynnyksen. Kävelyille osallistuneet kertoivat kynnyksen aiheuttaneen kompastumisia.
- Sisäänkäynti ei ole katettu, joten oven edusta voi olla talvella liukas.
- Oven vetimet ovat pienet ja ne erottuvat huonosti tummista ovilehdistä. Pankki oli kartoitushetkellä kiinni, joten esimerkiksi kynnyksen korkeutta ei kierroksen yhteydessä havainnoitu.

- Tarkastellaan mahdollisuutta uusi sisäänkäynnillä oleva tasanne turvallisemmaksi ja vaihtaa vetimet vaaleiksi pystysuuntaisiksi vetimiksi.

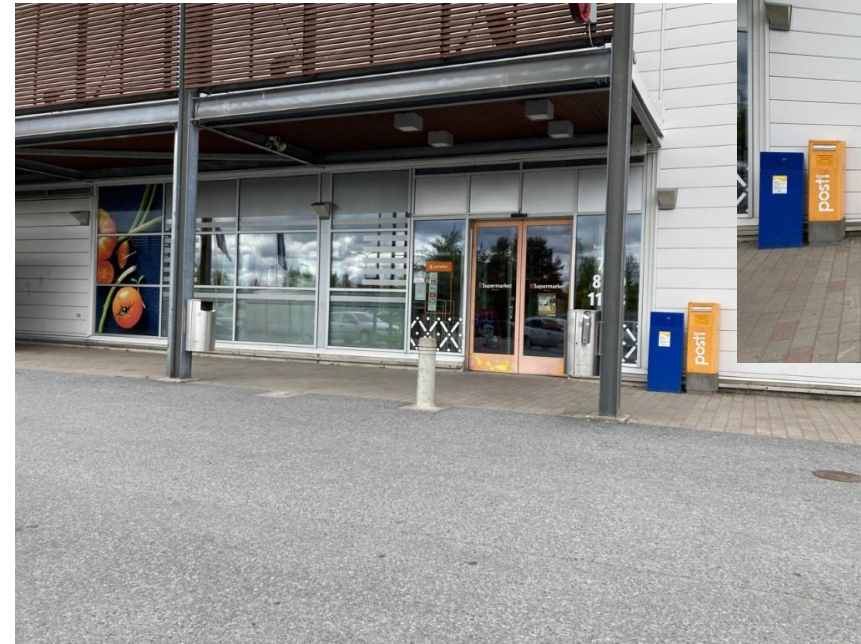
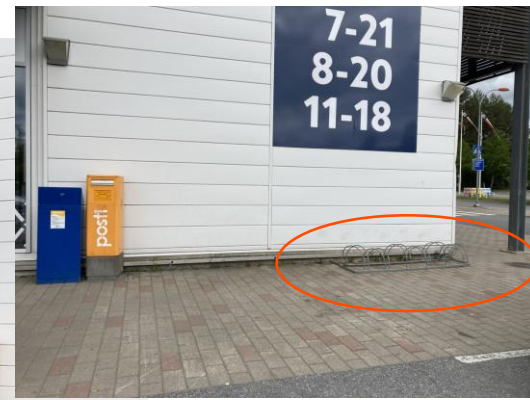
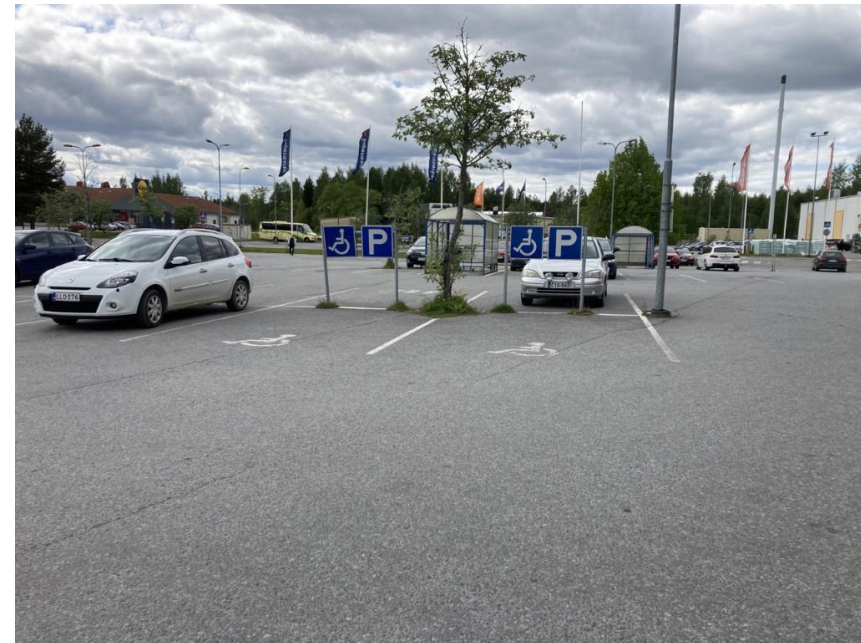
# K-supermarket

- Kaupan ovet ovat liiketunnistimella varustetut ja sisäänkäynti on tasainen. Myös esteettömiä autopaikkoja on merkittynä sisäänkäynnin läheisyyteen.
- Kulkuväylällä on pollari, joka voi muodostaa törmäysriskin.
- Pyöräpysäköintialue erottuu heikosti, opastetta ei ole.

- Tarkastellaan mahdollisuutta poistaa pollari kulkuväylältä tai merkitä se paremmin tummus- ja materiaalikonstrastein.
- Selvitetään mahdollisuutta kohentaa pyöräpysäköinnin opastusta ja erottuvuutta.

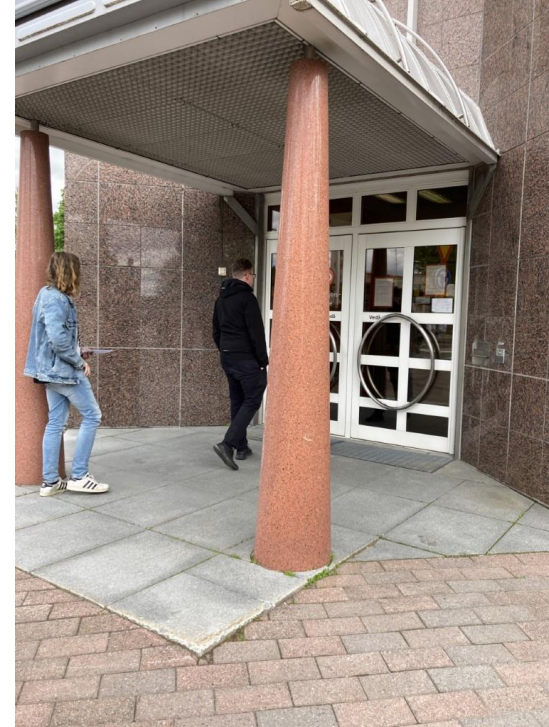
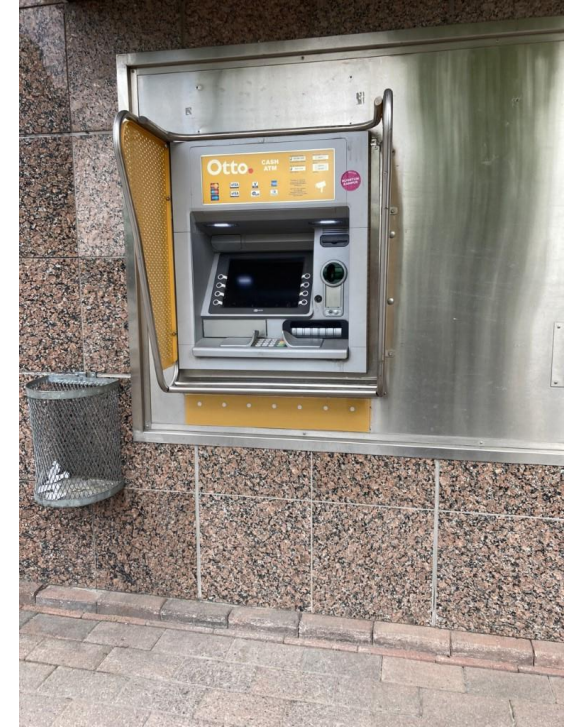
# Osuuspankki

- Pankki oli kiinni, joten ovella olevia kynnyksiä tai oven avaamiseen tarvittavaa voimaa ei havainnoitu kierroksen aikana. Sisäänkäynti on kuitenkin tasainen ja katettu, pylväät muodostavat törmäysvaaran erityisesti näkövammaisille.
- Oven lähellä sijaitseva OTTO-automaatti on sijoitettu korkealle, joten sen käyttäminen esimerkiksi pyörätuolista on haastavaa.

- Saneerauksen yhteydessä tarkastellaan mahdollisuutta sijoittaa automaatti alemmas sekä merkitä katoksen pylväät esimerkiksi tarvittavilla kontrastiraidoilla.

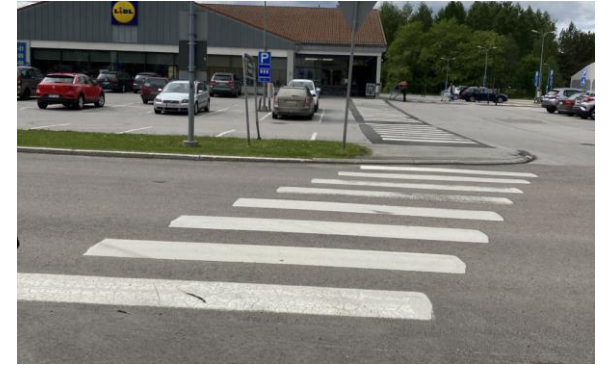
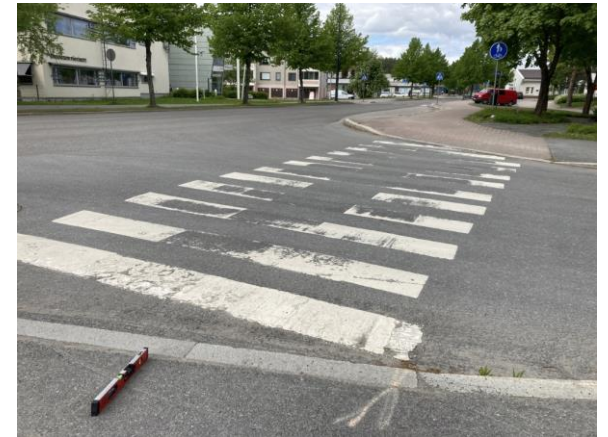
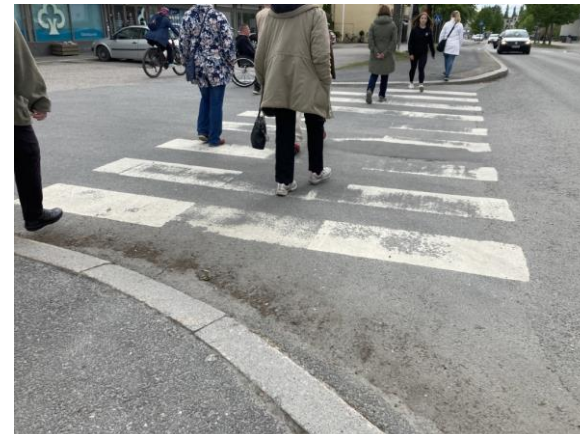
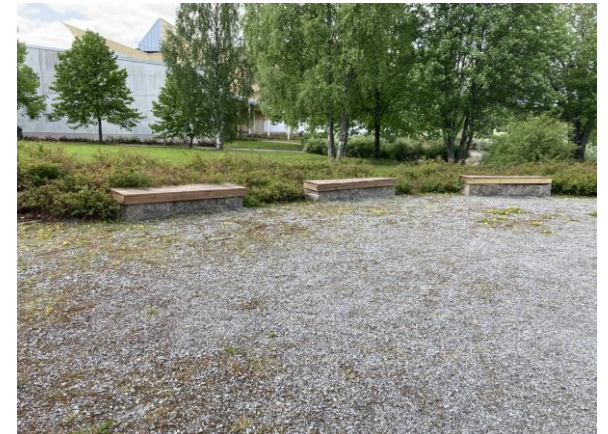
# Suojatiet, risteysalueet ja muut huomiot

- Pääsääntöisesti kävelyreitin varrella olevat jalankulun väylät ovat pinnoiltaan kohtuullisen hyvässä kunnossa.
- Suojateiden ajoratamaalaukset ovat paikoin kuluneet ja muutamilta suojateiltä puuttuvat reunatuet. Pääasiassa suojateilla on käytetty luiskattua tai upotettua reunatukea. Myös muutama liian korkea reunatuki löytyi reitin varrelta, mm. lähellä Lidliä sijaitsevalta suojatieltä.
- Muutamia liian pitkiä suojatieylityksiä (yli 7 m) oli reitin varrella. Uimahallille johtavalla reitillä oli myös muutama reilusti kalteva suojatie, jota pitkin voi olla haastava kulkea esimerkiksi apuvälineillä.
- Levähdysalueita oli muutamia reitin varrella, samoin yksittäisiä penkkejä lähellä palvelukohteiden sisäänkäyntejä.

- Tarkastellaan mahdollisuutta lisätä reittien varrelle ns. esteettömiä penkkejä, joissa on normaalia korkeampi istuinkorkeus sekä selkä- ja käsinojat. Penkkejä tulisi suositusten mukaan olla esteettömyyden perustason alueilla noin 250 m välein, erikoistason alueilla kuten terveystalvelujen lähellä 50 m välein.
- Tarkastellaan mahdollisuutta lyhentää yli 7 m pitkät suojatiet katusaneerauksen yhteydessä. Pitkä ylitysmatka heikentää liikenneturvallisuutta erityisesti hitaasti liikkuvien ja lasten osalta.
- Saneerauksen yhteydessä on hyvä myös tarkastella tarvetta korjata kaikki suojatieratkaisut yhden tyyppiseksi ja suositusten mukaiseksi esim. Suraku-kortin mukaan. Reunatukien puuttuminen tukee esim. pyörällä ja pyörätuolilla liikkuvien sujuvaa liikkumista mutta näkövammaisten kannalta se on haaste.
- Vuosittain olisi hyvä uusia kuluneet suojatiemerkinnot.
