Orivesi katujen ja kunnallistekniikan saneerausohjelma

Sweco Finland Oy	2661738-3
Projekti	Orivesi katujen ja kunnallistekniikan saneerausohjelma
Työnumero	25009563
Asiakas	Oriveden kaupunki
Tekijät	Mikael Hytönen, Jaana Pulkkinen, Joona Lepistö
Päiväys	2023-11-20
Dokumenttiviite	Orivesi katujen ja kunnallistekniikan saneerausohjelma.docx

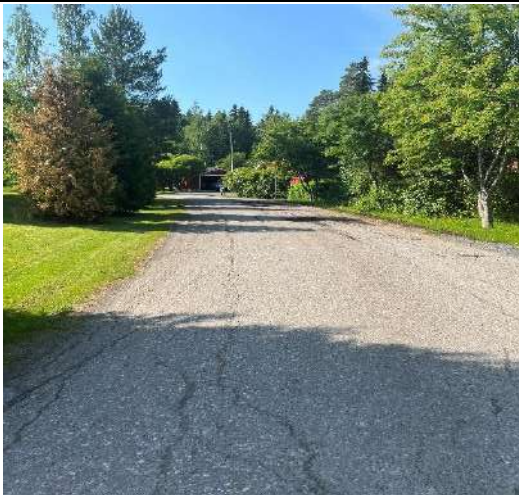
Moisio

Kadun päällysteessä on paikoittain reilusti painumia, pituussuuntaisia halkeamia ja kulumaa. Valaistus, laitekaapit ja kaivojen kannet ovat kelvollisessa kunnossa. Kadun reunoissa on tuoretta multaa ja keskellä poikittainen paikkaus, mikä voi kertoa hiljattain asennetuista kaapeleista. Kadulla on salaoja-/hulevesiviemärijärjestelmä (110–160 mm).

Uusitaan kadun rakennekerrokset ja päällystys. Saneerauksessa huomioitava katualueen välittömässä läheisyydessä olevat puut. Katusaneerauksen yhteydessä uusitaan hulevesiviemäri sekä kasvatetaan kapasiteettia. Uusitaan jätevesiviemäri muiden töiden ohessa, sen ollessa huonokuntoinen.

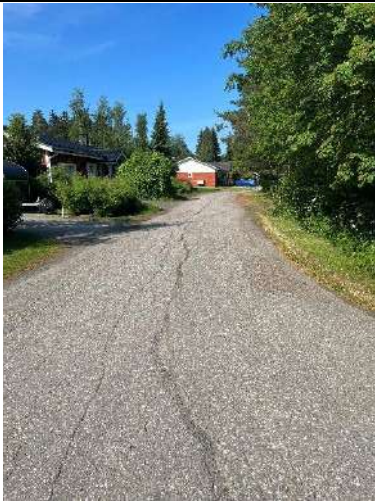
Moisio

Kadun päällysteessä on suurta pituussuuntaista halkeamaa, paljon painumia ja kulumaa. Valaistus, laitekaapit ja kaivojen kannet ovat kelvollisessa kunnossa. Alueella on salaoja-/hulevesiviemärijärjestelmä (110–160 mm). Katualueella olevaa PVC vesijohtoa (1988) n. 130 metriä ja PVC 160 mm jätevesiviemäriä n. 110 m (1988).

Uusitaan kadun rakennekerrokset ja päällystys. Uusitaan hulevesiviemäri ja kasvatetaan kapasiteettia. Uusitaan vesihuolto muiden töiden ohessa, sen ollessa huonokuntoista.

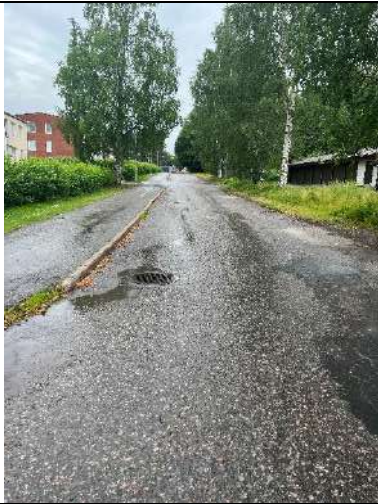
Kadulla on paikoin suuria epätasaisuuksia ja päällysteessä on halkeamia ja painumia. Ajouradan vieressä on betonisella reunakivellä erotettu kevyen liikenteen väylä. Reunakivi on kulunut ja puutteellinen paikoittain. Kadulla on hulevesiviemäri (110–160 mm). Kaivonkansien, valaistuksen ja muun tekniikan kunto ok. Katualueella n. 65 m PVC vesijohtoa (1977) ja jätevesiviemäriä, jossa rakennusvuosi oletettavasti sama kuin vesijohtolla.

Uusitaan kadun rakenne ja kevyen liikenteen väylä. Katusaneerauksen yhteydessä uusitaan kadun eteläpuolella sijaitseva vesijohto ja jätevesiviemäri. Hulevesiviemäri uusitaan koko kadulta sekä nostetaan sen kapasiteettia.

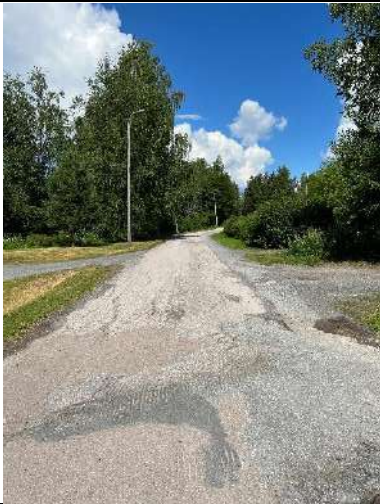
Kadun päällysteessä on suuria painumia ja paljon halkeamia. Alueella on kuivatuskaivoja sekä syvät ojan- teet. Valaistus on puupylväissä ilmajohtoin. Katualueella n. 150 m PVC vesijohtoa (1977). Syrjemässä n. 100 m vesijohtoa, jonka yhteydessä sijaitsee myös jätevesiviemäri.

Uusitaan katurakenne, minkä yhteydessä uusitaan vesijohto ja jätevesiviemäri. Valaistus uusitaan metalli- pylväillä ja maakaapeloinnilla. Hulevesiviemäri rakennetaan.

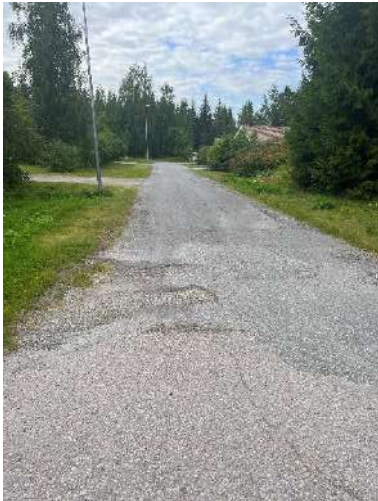
Kadun päällysteessä on reikiä, painumaa ja halkeamia. Valaistus on kohtuullisessa kunnossa. Katualueella on n. 80 m PVC 110 mm vesijohtoa (1979), joka liittyy Väapelintien vesijohtoon. Kadun kuivatus on järjestetty salaoja-/hulevesiviemärijärjestelmällä (100–225 mm). Vesijohdon rinnalla PVC jätevesiviemäri, jossa rakennusvuosi sama kuin vesijohdolla.

Katurakenne uusitaan, minkä yhteydessä saneerataan vesijohto ja jätevesiviemäri kaivamalla. Kadun hulevesiviemäri uusitaan.

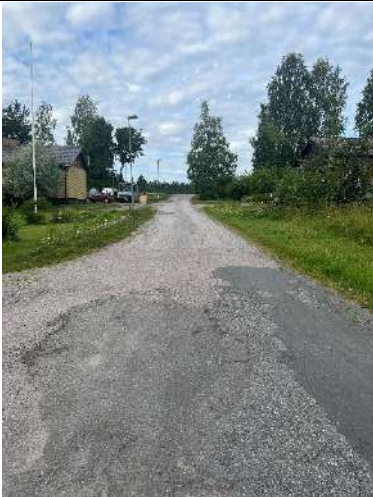
Kadun päällyste on huonokuntoinen. Päällysteessä laajalti halkeamia, epätasaisuutta ja kulumaa. Kadun valaistus on järjestetty metallipylväillä ja maakaapeleilla. Valaistuksen kunto ok. Kadun kuivatus on osittain järjestetty hulevesiviemäröinnillä (160 mm).

Kadun rakenne uusitaan kokonaisuudessaan. Kadun hulevesiviemäri uusitaan koko kadulle sekä kasvatetaan viemäriin kapasiteettia.

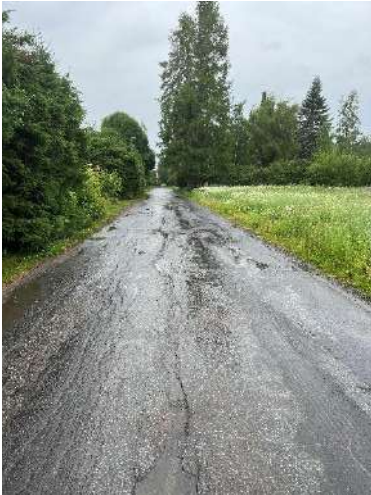
Kadun päällyste on erittäin huonokuntoinen. Päällysteessä on paljolti halkeamia ja painumia. Muu katukalustus on kohtuullisessa kunnossa. Katualueella n. 450 m PEH vesijohtoa (1995) sekä 1996 rakennettua jätevesiviemäriä. Kadulla on hulevesiviemäri (160–200 mm).

Kadun rakenne uusitaan kokonaan. Kadun saneerauksen yhteydessä uusitaan hulevesiviemäri sekä kasvatetaan hulevesiviemäriin kapasiteettia.

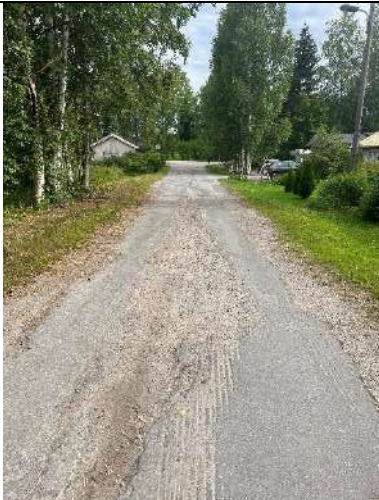
Kadun päällysteessä on suurta halkeamaa, reikiä ja painumia. Kadun valaistus on puupylväissä ja ilma- johdoin. Katualueella on n. 70 m muovista 63 mm vesijohtoa (1986) ja katualueen ulkopuolella n. 30 m. Vesijohdon rinnalla PVC jätevesiviemäri, jossa rakennusvuosi oletettavasti sama kuin vesijohdolla. Kadulla on hulevesiviemäri (200 mm).

Kadun rakenne uusitaan. Valaistus uusitaan metallipylväisiin ja maakaapelointiin. Kadun saneerauksen yhteydessä uusitaan vesihuolto sekä hulevesiviemäri, niiden ollessa huonokuntoisia.

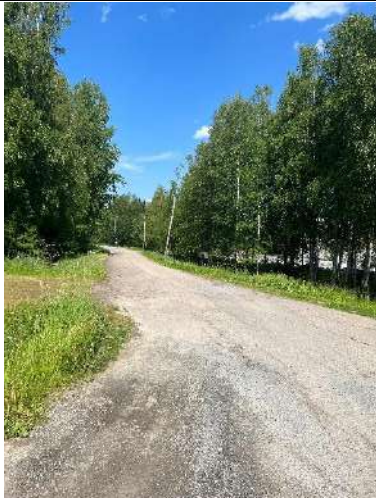
Kaislahdentien ja Koulutien risteyksestä etelään n. 150 metrin matkalla painumaa, halkeamaa ja kulumaa. Valaisinpylväät puiset ja vinossa. Muuten kadun kunto kohtuullinen. Kuivatus on järjestetty salaoja/hulevesiviemärijärjestelmällä (110–200 mm).

Katualueella oleva vesijohto ja jätevesiviemäri uusitaan kaivamalla. Vesihuoltotöiden yhteydessä kadun rakenne uusitaan. Valaistus uusitaan huonoimmilta osuuksilta. Hulevesiviemäri uusitaan vesihuollon yhteydessä sekä kasvatetaan hulevesiviemärin kapasiteettia.

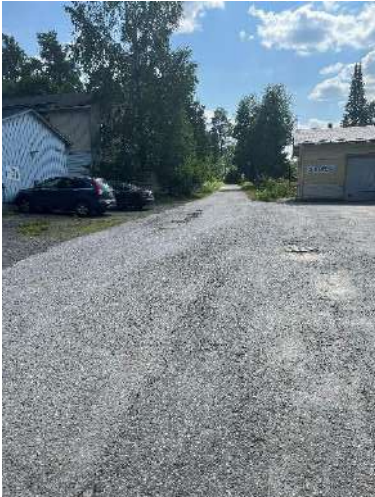
N. 50 metrin matkalla päällysteessä painumaa, reikiä ja halkeamia. Kadulla on hulevesiviemäri (110 mm). Kaivojen kannet ok kuntoisia, mutta koholla maanpinnasta. Valaistus ja laitekaapit hyväkuntoisia.

Päällyste ja rakennekerrokset uusitaan huonokuntoiselta osalta. Tarkastetaan vesijohdon kunto ja tarvittaessa saneerataan katusaneerauksen yhteydessä. Hulevesiviemäri uusitaan ja kasvatetaan hulevesiviemäriin kapasiteettia.

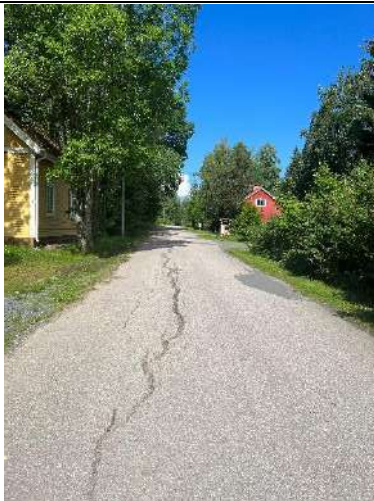
Kadun päällysteessä on paikoin suurta pituussuuntaista halkeamaa ja painumaa. Kuivatus kadulle on järjestetty sekä matalin että syvin ojantein. Valaistus ja muu tekniikka on hyväkuntoista. Katualueella n. 215 m valurautaista vesijohtoa (1961) ja n. 190 m sujutettua jätevesiviemäriä (2021).

Uusitaan vesijohto kaivamalla. Vesijohdon uusimisen yhteydessä uusitaan katurakenne. Kadun kuivatuksen parantamiseksi rakennetaan hulevesiviemäri.

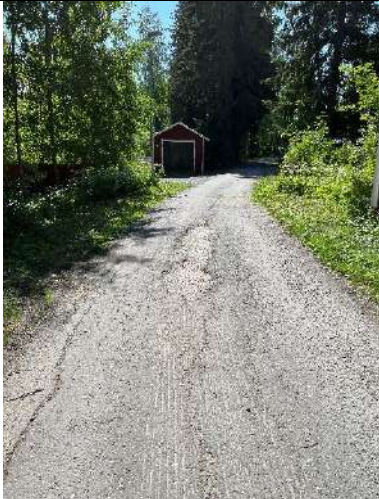
Kadun alku on kohtuullisessa kunnossa, lukuun ottamatta ensimmäisen tonttiliittymän kohdalla olevia painumia, joissa vesi lammikoituu. Noin keskivaiheilla katua suunnilleen 20 metrin matkalla erittäin huonokuntoista asfalttia. Päälysteessä halkeamia sekä painumaa. Valaistus ja muu tekniikka ok kunnossa. Kattalueella n. 90 m muovista vesijohtoa (1994). Jätevesiviemärointi on rakennettu samaan aikaan. Kadulla on matalat ojanteet.

Kadun rakenne uusitaan. Kadulle rakennetaan hulevesiviemäri.

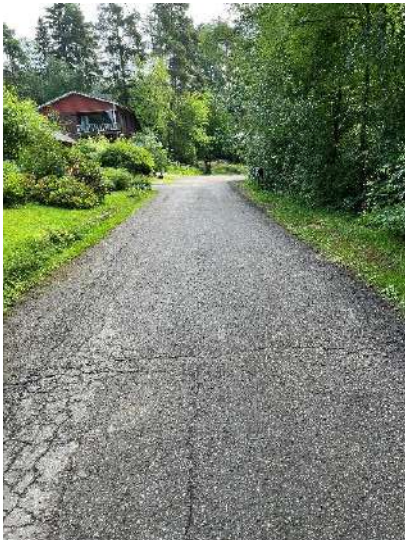
Kadun päällysteessä laajalti verkkohalkeamaa ja paikoin pituussuuntaista halkeamaa. Valaisimet puupylväissä ilmajohdoilla. Valaisimet ja muu tekniikka kohtuullisessa kunnossa. Kadun eteläpuolella maaston korkeus laskee, minne kadun hulevedet valuvat.

Uusitaan kadun yhteydessä oleva vesihuolto kaivamalla ja rakennetaan hulevesiviemäri. Vesihuoltotöiden yhteydessä uusitaan katurakennetta. Valaistus uusitaan. Syrjemässä olevat vesijohdot uusitaan mahdollisuuksien mukaan sujuttamalla.

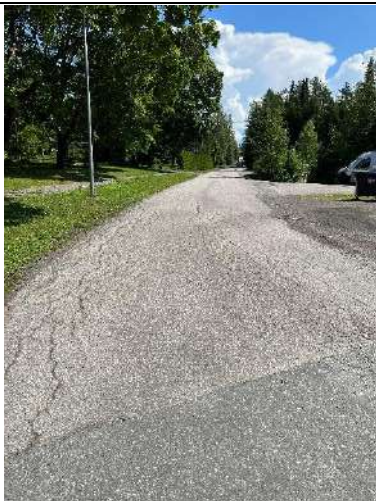
Kadun kunto vaihtelee. Osa päällysteestä on todella huonokuntoista. Päällysteessä halkeamia ja epäta-saisuuksia. Kadun kuivatus on järjestetty hulevesiviemärillä (110–400 mm). Valaistus on kohtuullisessa kunnossa. Kadulla on muita puupylväitä ja ilmajohtoja.

Katu uusitaan vaihtamalla rakennekerrokset ja päällyste. Uusitaan jätevesiviemäri. Hulevesiviemäri uusi-taan. Katualueen ulkopuolella oleva vesijohto uusitaan joko kaivamalla tai sujuttamalla.

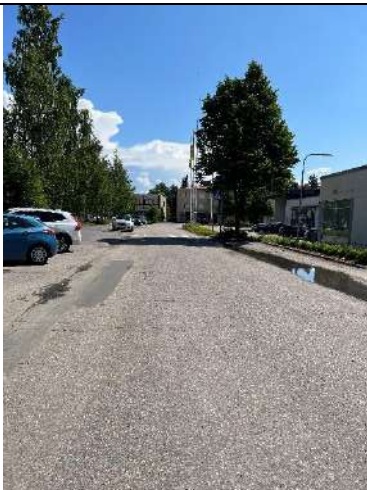
Kadun päällyste on vaurioitunut urheilukentälle asti. Alueella on suuria puutteita kuivatuksessa, jotka johtuvat pääosin painumista päällysteessä. Vesi lammikoituu useassa kohtaa. Kaivojen kannet ovat painuneet. Valaistus on kohtuullisessa kunnossa, yksi valaisinpylväs vaurioitunut (kiinteistön valaisin).

Uusitaan hulevesiviemäri ja kasvatetaan kapasiteettia. Uusitaan vanha vesijohto joko sujuttamalla tai kaivamalla. Jätevesiputken ollessa huonokuntoinen, uusitaan sekin vesijohdon saneerauksen yhteydessä. Pohditaan tarvetta kevyen liikenteen yhteydelle Orivedentien suuntaan (Ei kustannusarviossa). Katurakenne uusitaan.

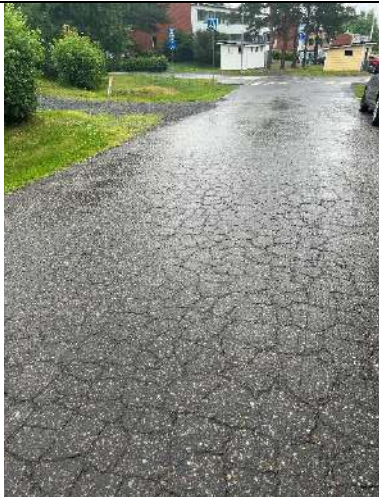
Katu on pääosin kohtuullisessa kunnossa, kadun alkupään päällysteessä laajalti verkkohalkeamaa n. 20 metrin matkalla. Katu kääntyy Mäkelänkujalle, jonka alkupäässä n. 20 m erittäin huonokuntoista katua. Osa valaisimista on puupylväissä ja osa metallipylväissä. Katualueella n. 180 m PVC ja PEH vesijohtoa (1990–2017). Läheisyydessä myös n. 85 m asbestisementtiviesijohtoa (1970) ja jätevesiviemäriä (1969). Kadulla on salaoja-/hulevesiviemärijärjestelmä (110–200 mm).

Uusitaan kadun päällyste kokonaisuudessaan ja kantava kerros kadun alkupäästä. Mäkelänkujan päässä uusitaan kadun rakennekerrokset tarvittavalta osuudelta. Lähistöllä, mutta katualueen ulkopuolella olevat vanhat vesihuoltoputket uusitaan kaivamalla.

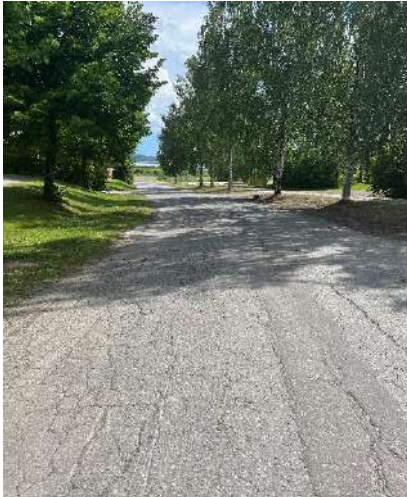
Kadun päällysteessä paikoin sekä pituussuuntaista- että verkkohalkeamaa. Kadulla on salaoja-/hulevesiviemärijärjestelmä (110–250 mm). Valaistus ok. Katualueen läheisyydessä n. 80 m muovista vesijohtoa (1979) ja n. 320 m PVC jätevesiviemäriä (1993).

Uusitaan vesijohto kaivamalla ja katurakenne vaadittavilta osuuksilta. Kevyen liikenteen väylä uusitaan. Tarkastetaan hulevesiviemäriin kapasiteetin riittävyys ja uusitaan hulevesiviemäri tarvittaessa vesijohdon saneerauksen yhteydessä.

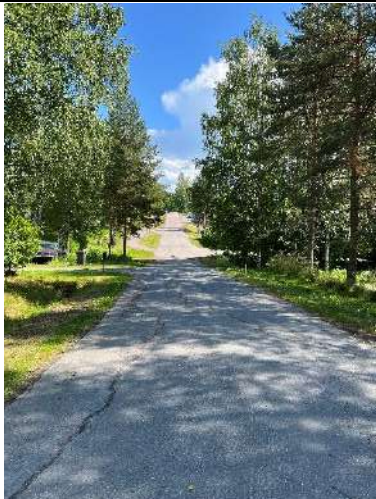
Osa kadusta on kohtuullisessa kunnossa. Kadun länsiosassa n. 150 metrin matkalta päällyste on erittäin huonokuntoinen. Päällysteessä on painumia, paljon pituussuuntaisia halkeamia ja kulumaa. Kevyen liikenteen väylä paikoin huonossa kunnossa. Valaistus puupylväissä ilmajohdoilla. Laitekaappien kunto ok. Katualueella n. 130 m PEH vesijohtoa (2018) ja n. 150 m PVC vesijohtoa (1977). Vesijohdon vieressä oleva jätevesiviemäri oletettavasti rakennettu samaan aikaan. Osa kadun jätevesiviemäreistä rakennettu 2018. Kadun hulevesiviemärointi on rakennettu 2019 (110–315 mm).

Uusitaan kadun rakenne huonokuntoiselta osuudelta. Valaistus vaihdetaan metallipylväisiin ja maakaapelointiin. Uusitaan PVC vesijohto ja jätevesiviemäri katusaneerauksen yhteydessä. Rakennetaan hulevesiviemäri kadun länsiosaan. Uusitaan huonokuntoinen osuus kevyen liikenteen väylästä. Selvitetään tarkemmin kadun itäpuolella haaroista havaitut vuodot sekä nostetaan kansistoja tarvittaessa vuotojen poistamiseksi.
