ORIVEDEN KAUPUNKI ESTEETTÖMYYSKARTOITUS 2019

Hanna Räsälä (RI AMK)

1 JOHDANTO

Tämä esteettömyyskartoitus on toteutettu ProSolve Oy:n toimesta kesän ja syksyn aikana vuonna 2019. Edellinen esteettömyyskartoitus Orivedellä on suoritettu vuonna 2011 ja sen on tehnyt Oriveden kaupungin vanhus- ja vammaisneuvosto, fysioterapeutit Katri Kilpijoki ja Jaakko Tyni.

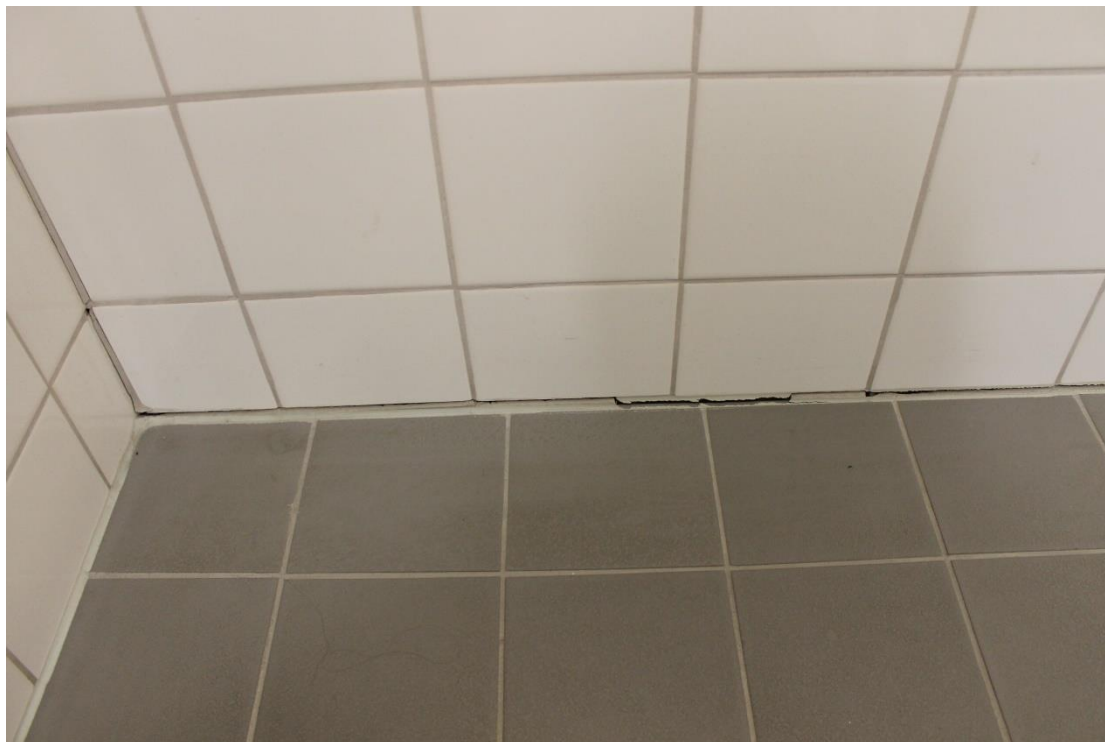
Esteettömyyskartoituksen yhteydessä havaittiin halkeamia sekä seinärakenteiden nurkkasaumoissa että lattian rajassa. Seinärakenteen kunto kannattaa tarkistaa.

Kuva7. Wc-tilan takaseinässä on halkeamia. Seinärakenteen kunto kannattaa tarkistaa.

- Opasteen sijoittaminen oven avautumispuolelle seinään (1400-1600mm)
- Käytöstä poistetut wc-paperitelineen irrottaminen seinästä, jotta saadaan lisää vapaata tilaa wc-istuimen viereen
- Wc-paperin sijoittaminen wc-paperitelineeseen käsitukeen, ketjun ja painavan rullan poistaminen käsituesta
- Hälytysjärjestelmä:
 - Hälytysnarun yhteyteen opaste (ISA-symboli, sekä teksti, että narua ei saa solmia)
 - Suositellaan myös lattian rajaan sijoitettua hälytyspainiketta tai tilaa kiertävää narua (jotta apu voi hälyttää myös lattialta)
 - Hätkäksun testaaminen säännöllisesti
- Käsienpesualtaan yläpuolella olevan peilin laskeminen alkamaan altaan yläreunasta
- Suositellaan käsipyyheautomaatin siirtämistä altaan viereen ja asentamista korkeudelle 900mm
- Valaistusvoimakkuuden parantaminen (suositus 300lux)
- (Wc-tilan seinärakenteiden tarkistaminen)

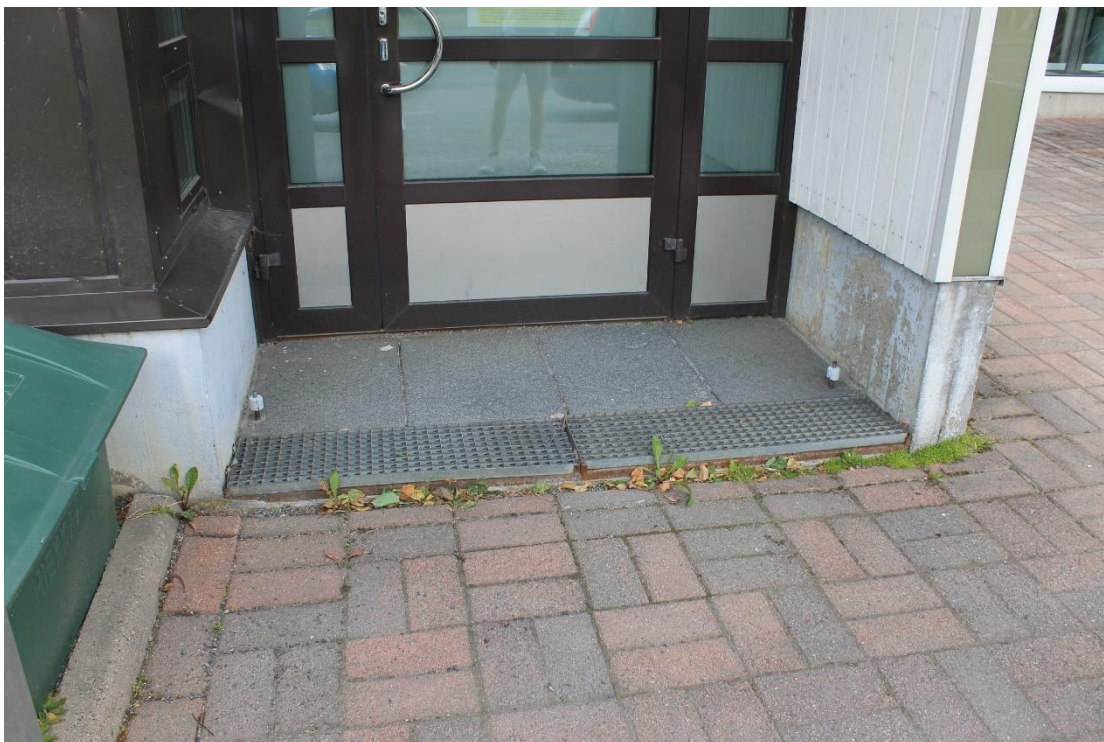
Asumispalveluihin on sisäänkäynti ulkokautta. Opaste on sijoitettu valkoisella tekstillä suoraan lasipintaan. Opastetta on hankala hahmottaa. Oven edessä on pieni tasanne. Laatoituksen ja ritilän välinen tasoero on liian korkea. Tasanne oven edessä on liian pieni. Tuulikaappi on ahdas, jos sisäovi on kiinni. Sisäovi oli lukittu aukiasentoon. Ovet ovat raskaat avata. Palvelutiskille ei ole vaihtoehtoisista esteettöntä reittiä (sisäkautta pääsee, mutta reitillä on liian kapea oviaukko ja reitti kulkee toimistotilojen kautta, eikä ole toiminnallisesti käytettävissä).

Kuva12. Asumispalveluiden sisäänkäynnin yhteydessä on korkea tasoero.

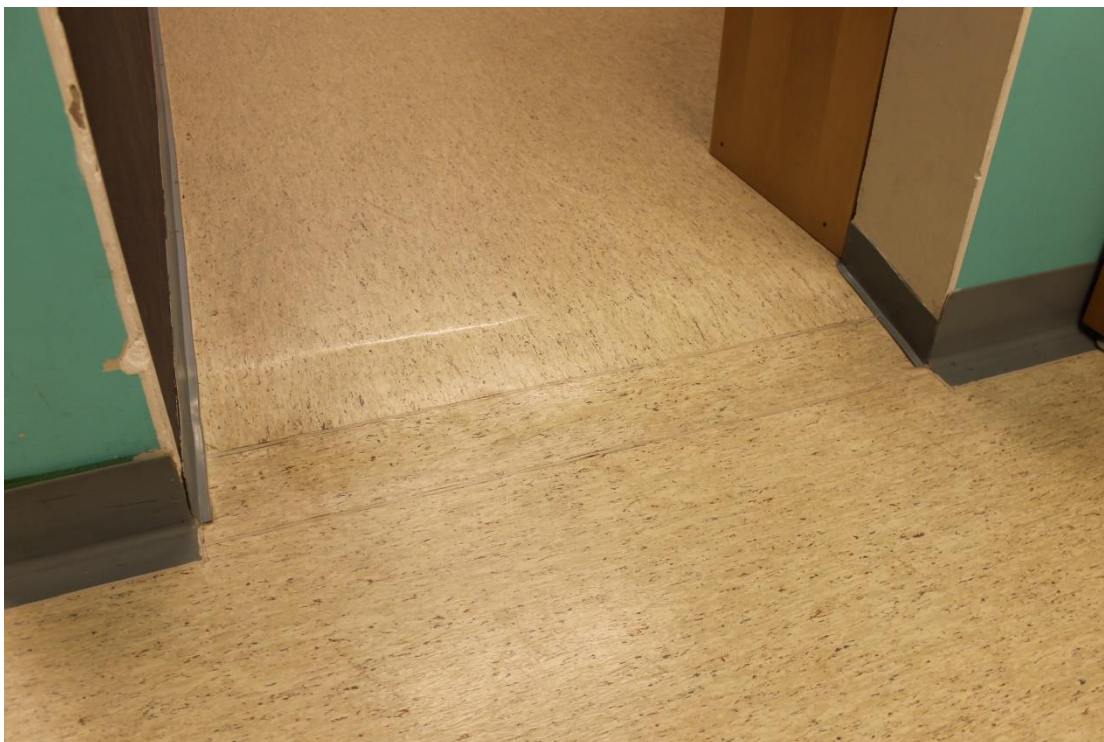
Lastenosastolla kirjoja on sijoitettu vanhoihin putkahuoneisiin. Näihin huoneisiin on ollut kynnys/tasoero, joka on luiskattu. Luiskausta ei ole merkitty lattiaan. Lastenosastolla ”Karuselli” -huoneeseen on liian korkea kynnys.

Kuva13. Kirjastossa on lastenosastolla huoneisiin luiskattu kulkuväylä, jota ei ole merkitty.

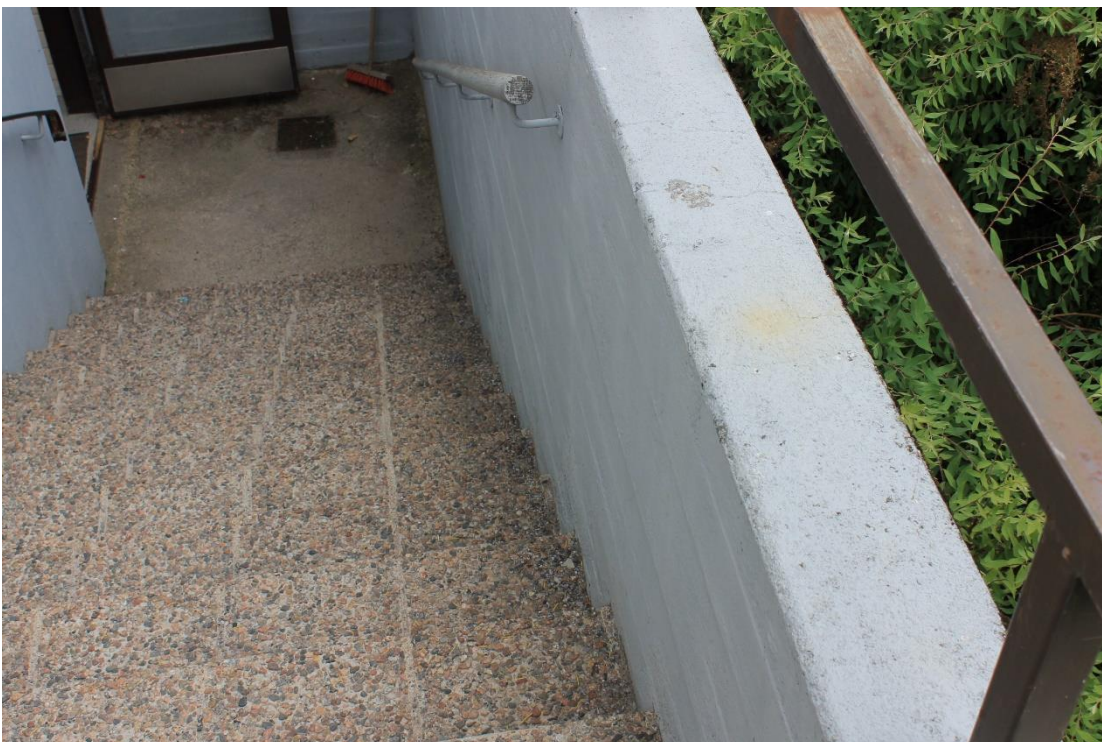
Kuva19. Porrasaskelmat erottuvat huonosti kontrastina toisistaan. Käsijohde ei ole riittävän pitkä.

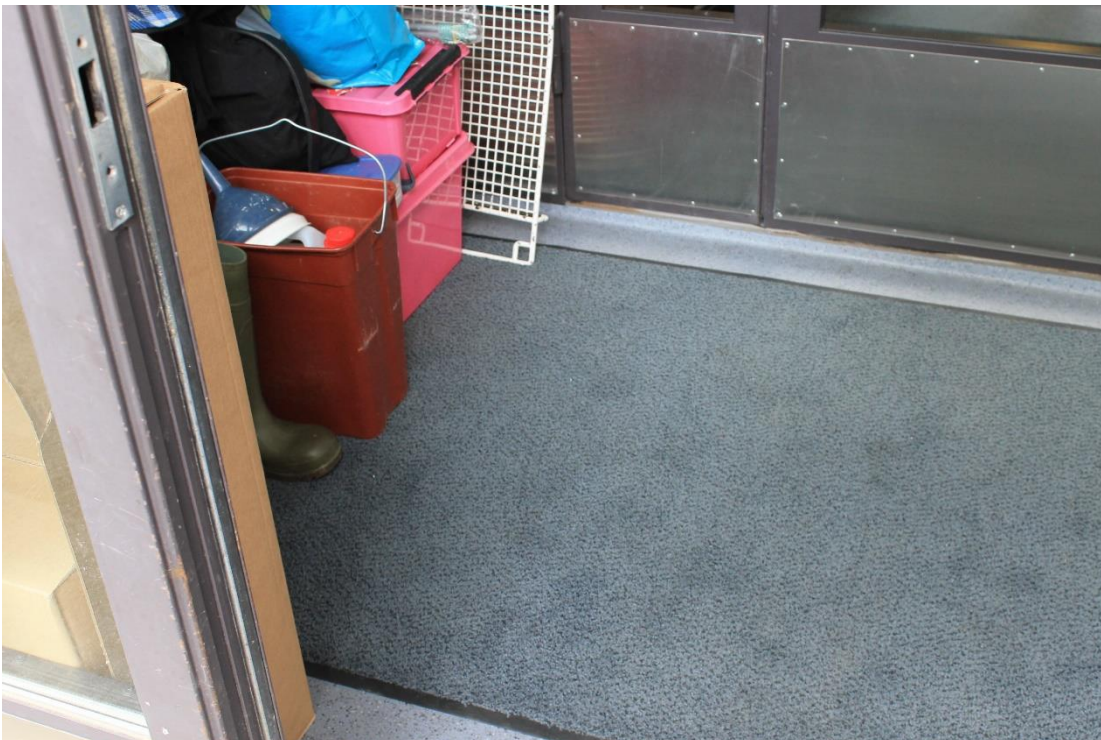
Sisäänkäynnin läheisyydessä ei ole LE-autopaikkaa. Kulkuväylä viettää jyrkästi sisäänkäynnille päin. Oven yhteydessä oleva kynnyks on liian korkea. Oven vapaatila on 30mm liian kapea. Tuulikaappi on täynnä tavaraa, jolloin siihen ei jää riittävästi vapaata tilaa.

Kuva20. Tuulikaappi on täynnä tavaraa, tuulikaappiin ei jää vapaata tilaa.

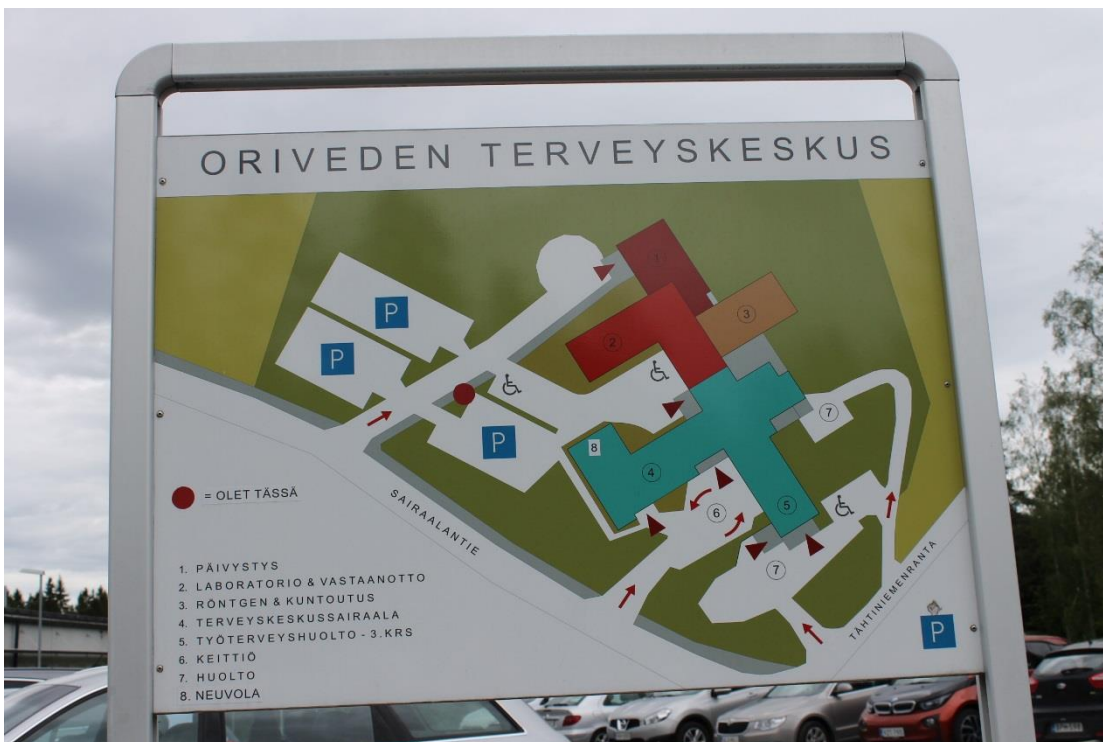
Terveyskeskuksen opaste on sijoitettu kevyen liikenteen väylän viereen reitille sisäänkäynnille. Opasteesta puuttuu sisäänkäynnin edustalle sijoitetut LE-autopaikat. Opasteesta puuttuu myös neuvolan sisäänkäynti. Vuodeosaston edustalle on merkitty LE-autopaikka väärään kohtaan. Kohteesta löytyy apuvälinelainaamo ja kappeli. Näitä ei ole sijoitettu opasteeseen.

Kuva 22. Terveyskeskuksen opaste.

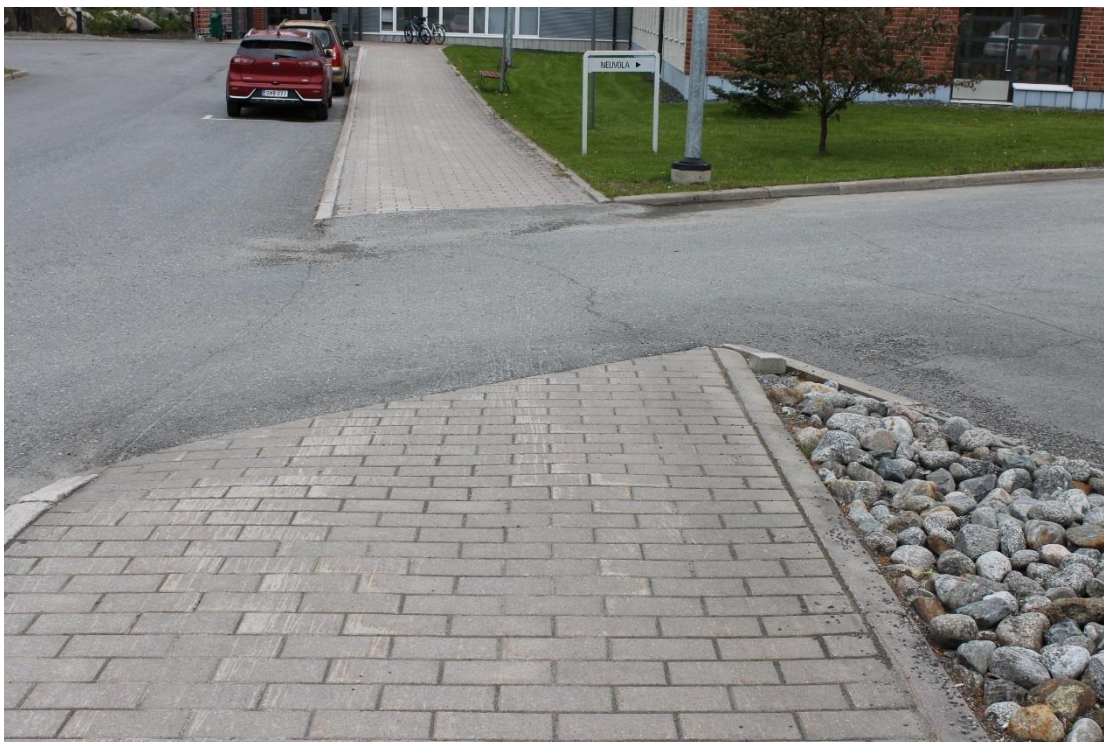
sisäänkäynnille sekä kääntöpaikalle. Toiset LE-autopaikat on sijoitettu parkkipaikalle sekä vuodeosaston edustalle sisäpihalle. Sisäpihan LE-autopaikkoja ei ole merkitty maahan maalauksilla.

Kuva 23. Suojatie puuttuu. Ajoradan viereen on sijoitettu LE-autopaikat. Reunakivetystä ei ole luis-kattu paikkojen vierestä.

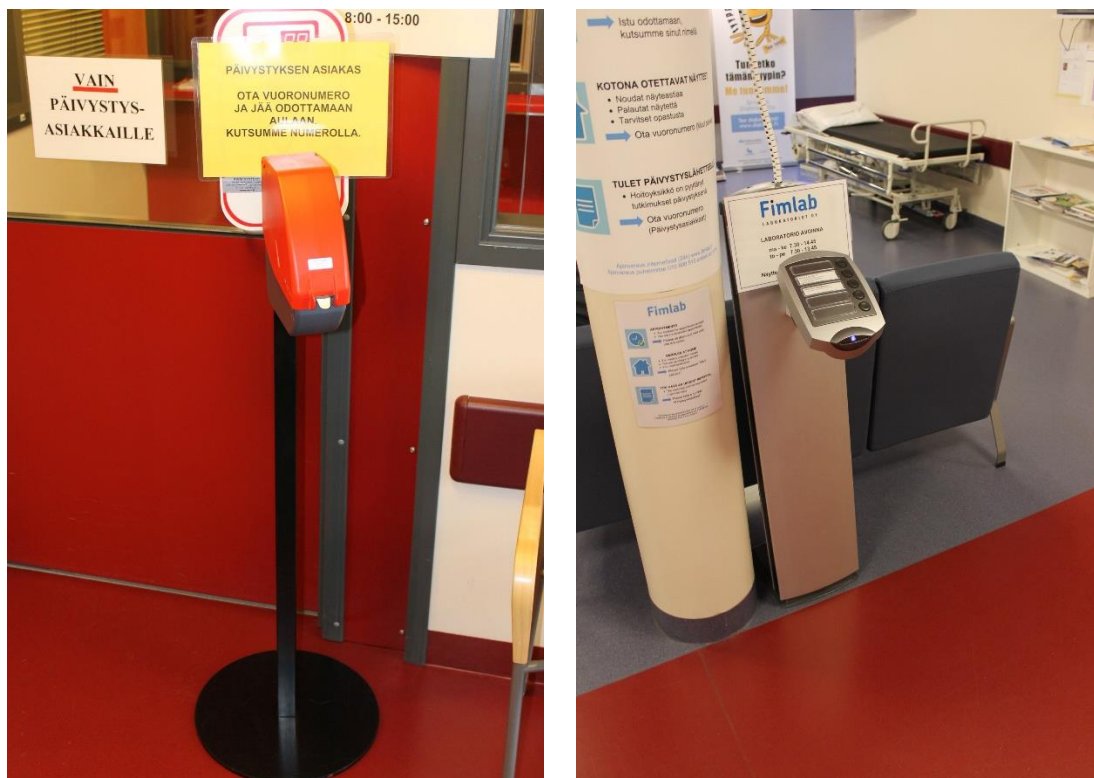
Olemassa olevaa palvelutiskiä ei ole madallettu. Tiskin yhteydessä lasi oli vaihdettu eikä välipuuta enää ollut. Palvelutiskin yhteydessä on henkilökunnan käytössä seisomapöytä. Seisomapöydän ollessa yläasennossa, estää näyttö näkyvyyttä tiskin toiselle puolelle. Palvelutiskin edessä on ovella suljettavissa oleva tila. Lattialla on matto, mikä vaikeuttaa oven kiinni laittamista. Palvelutiskille on vuoronumeroautomaatti. Automaatti oli sijoitettu osittain oven eteen.

Kuva 24. Vuoronumeroautomaatit. Päivystyksen automaatti on sijoitettu osittain oven eteen.

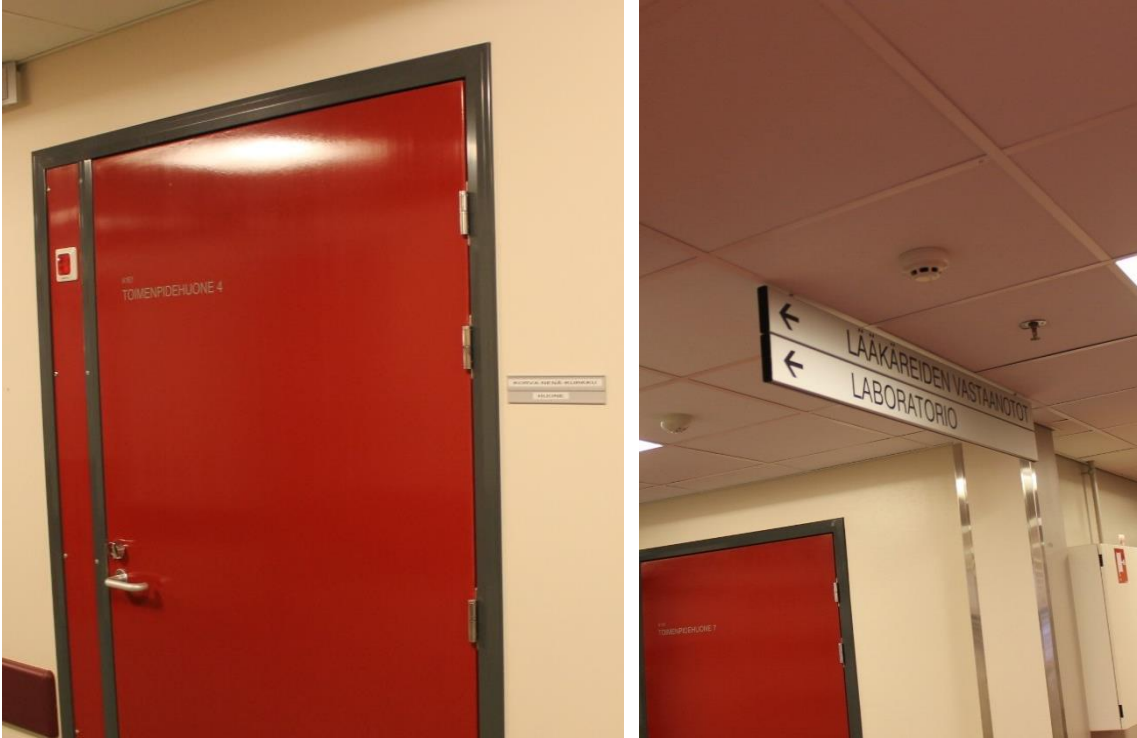
Opasteita on sijoitettu sekä oviin että seiniin. Opasteet tulisi sijoittaa oven avautumispuolelle seinään. Opasteet on sijoitettu kulkuväylien yläpuolelle. Seiniin ei ole sijoitettu tilaopasteita, joita pääsisi lukemaan läheltä. Neuvonta oli kartoituksen teon yhteydessä suljettu, neuvonnalta oli opastus palvelupisteeseen. Opastuksessa oli käytetty hyvin värikoodia. Neuvontapisteen oven vieressä opastetta ei ollut, mikä teki opastuksesta hankalan hahmottaa.

Kuva 26. Opaste sijoitettu oveen ja seinään oven sulkeutumispuolelle. Hyvä opasteen sijoituspaikka on oven avautumispuolelle seinään, jolloin opastetta pääsee lukemaan läheltä, eikä sen lukeminen aiheuta törmäysvaaraa (oveen sijoitettu opaste voi aiheuttaa). Opasteita on sijoitettu kulkuväylien yläpuolelle. Yläpuolelle sijoitettujen opasteiden lisäksi opasteita tulisi sijoittaa seiiniin noin silmän korkeudelle.

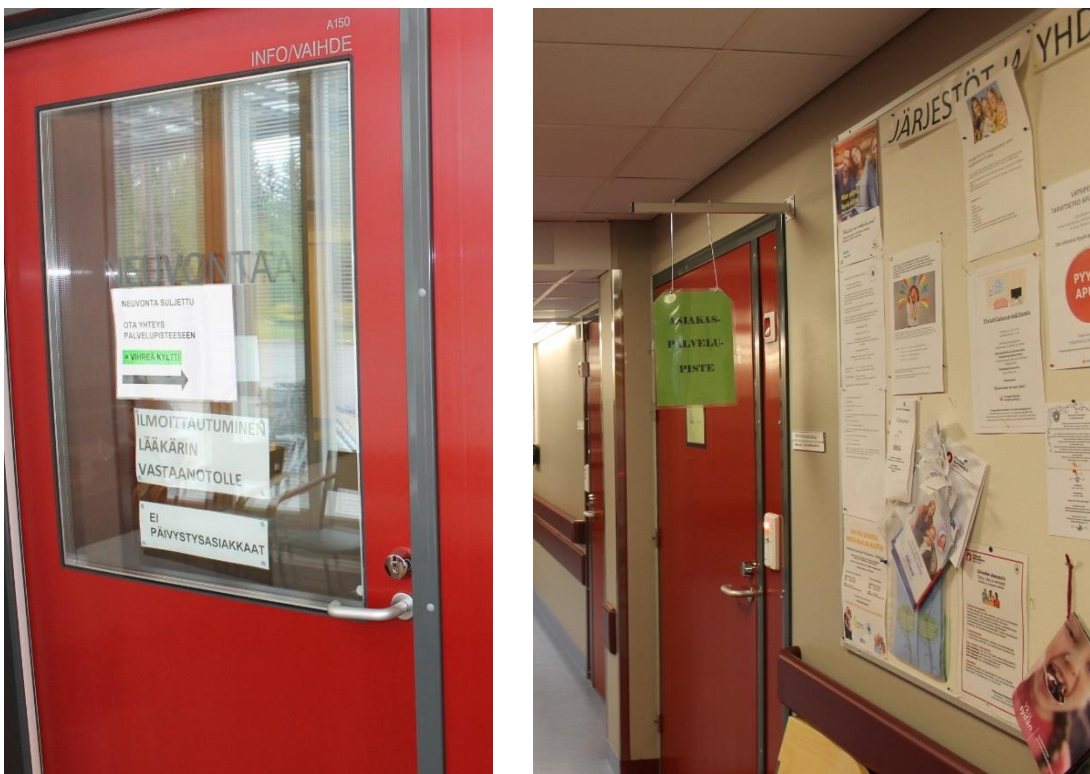
Kuva 27. Opastus asiakaspalvelupisteelle. Värikoodi on havainnollinen. Opastusta voisi parantaa sijoittamalla opaste matkan varrelle sekä oveen/seinään oven viereen. Oven viereen vinoittain sijoitettua opastetta ei näe suoraan oven edestä.

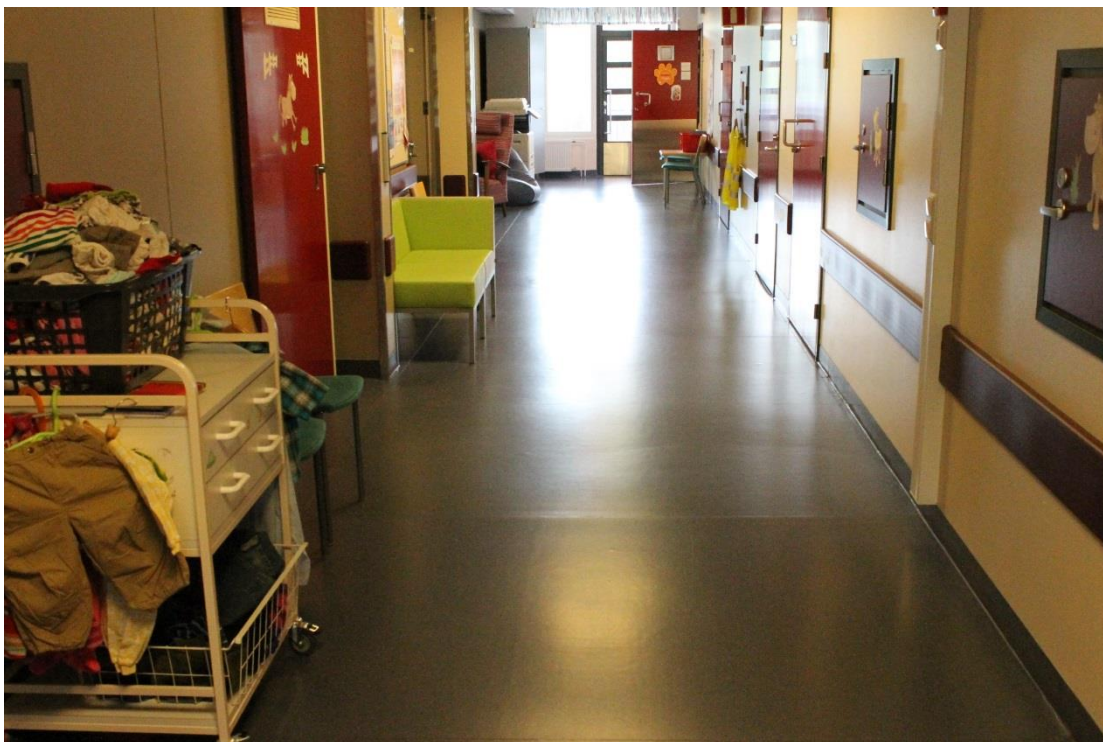
Kuva 30. Käytävälle muodostuu heijastusta päädyn ikkunasta.

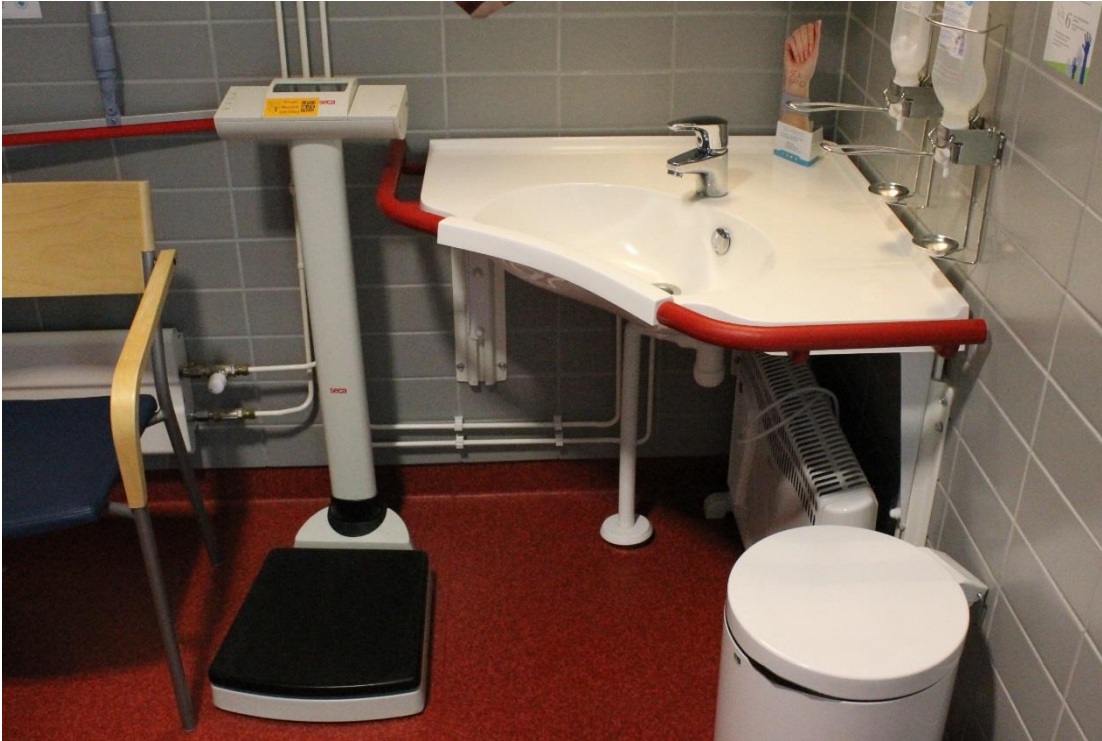
Kuva 31. Wc-tilassa on ylimääräistä tavaraa, jotka estävät tilan käyttöä esteettömänä wc-tilana.

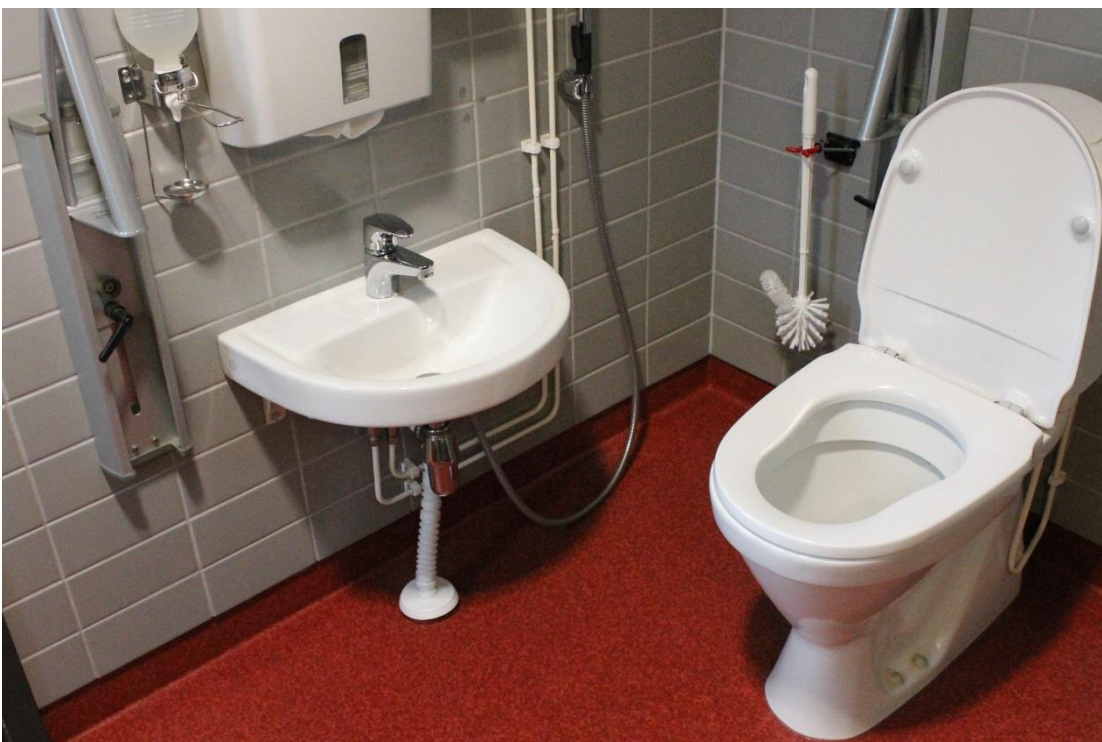
riittävä. Wc-istuimen oikealla puolella on suihku ja seinässä lankavedin. Wc-istuimen taakse ei jää tilaa, jolloin myös seinään kiinnitetty lankavedin ja suihku estävät vähentävät tilaa wc-istuimen vieressä. Wc-istuimen molemmin puolin olevat käsituet ovat korkeussäädettävät.

Kuva 32. Wc-istuimen vasemmalle puolelle ei jää vapaata tilaa. Istuimen viereen on sijoitettu matala allas sekä bideesuihku.

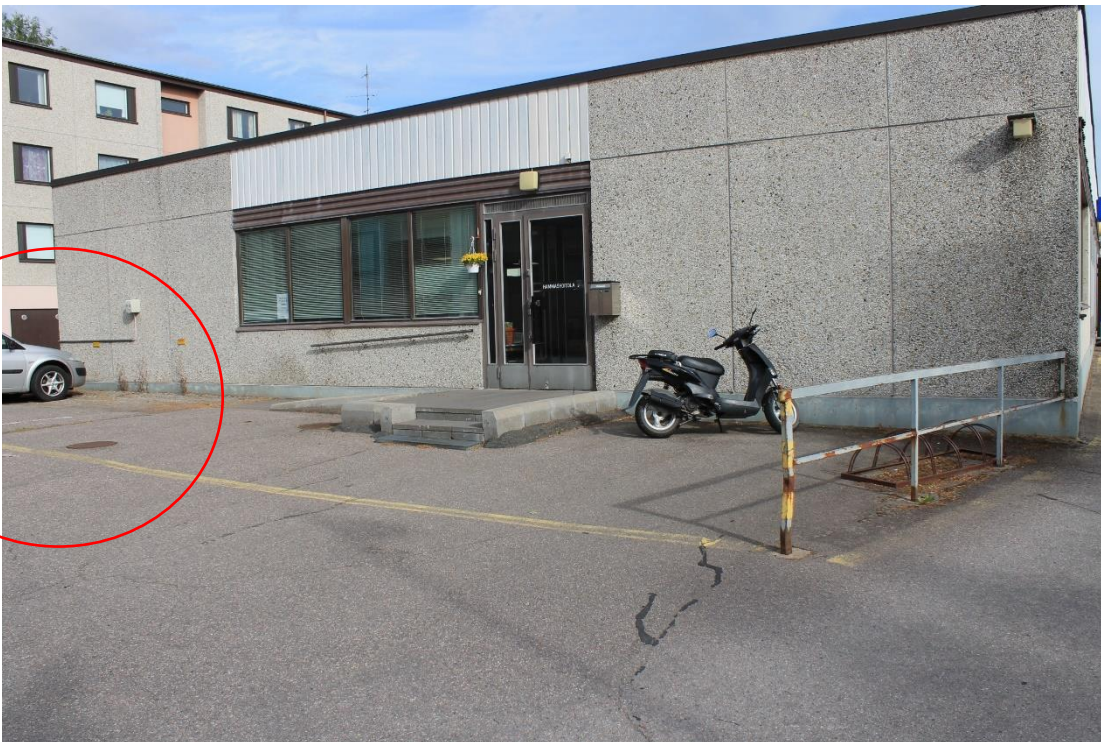
Sisäänkäynnin yhteyteen ei ole järjestetty liikuntaesteisille varattua autopaikkaa (LE-autopaikkaa). Sisäänkäynnin vieressä on kaksi tavallista parkkiruutua, joiden sivukaltevuus on sopiva. Tilalle mahtuisi yksi LE-autopaikka. Kaksi leveää paikkaa vaikeuttaisi sisäänkäynnille johtavalle luiskalle pääsyä.

Kuva33. Piha-alueella ei ole liikuntaesteisille varattua autopaikkaa. Sisäänkäynnin vasemmalla puolella on kaksi autopaikkaa, jotka ovat tasaisia. LE-autopaikka voitaisiin sijoittaa esimerkiksi siihen.

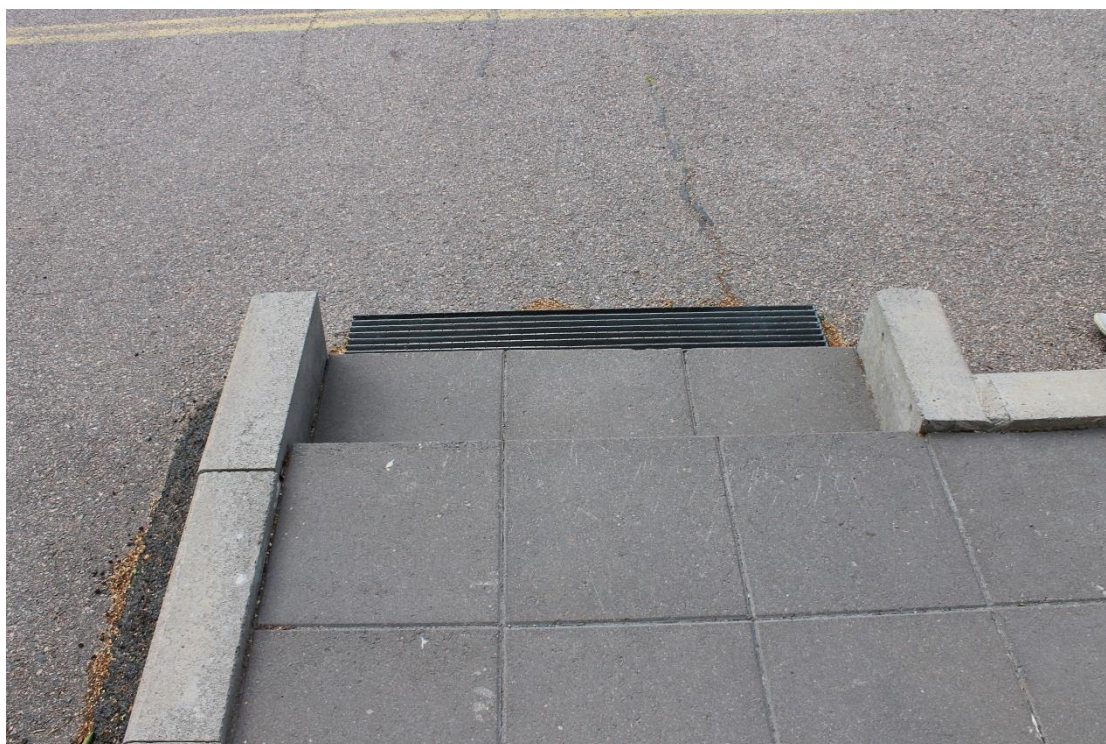
Kuva 35. Portaista puuttuu käsijohteet. Porraskaskelman materiaali on samaa kuin tasanteen, askelma voi olla hankala hahmottaa.

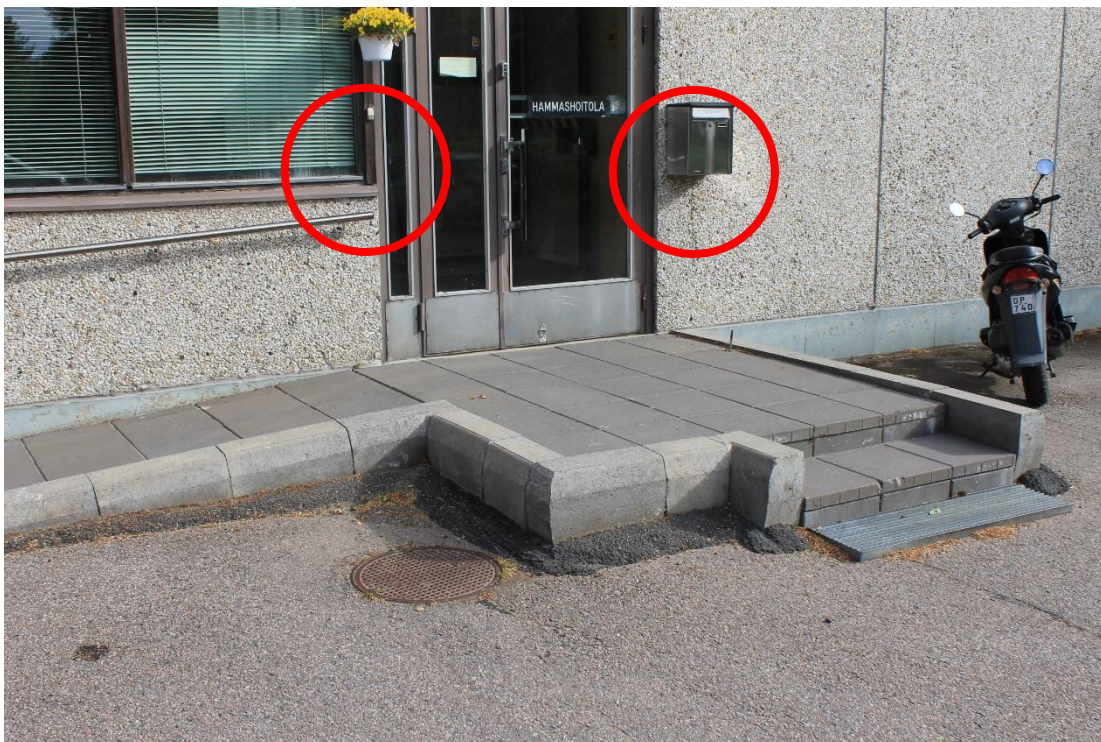
Kuva 36. Ovikello on sijoitettu oven viereen seinään. Ovikello on luiskan kohdalla, mikä vaikeuttaa ovikellon soittamista. Postilaatikko on seinässä tasanteen ulkopuolella, postilaatikkoon voi olla vaikea ulottua.

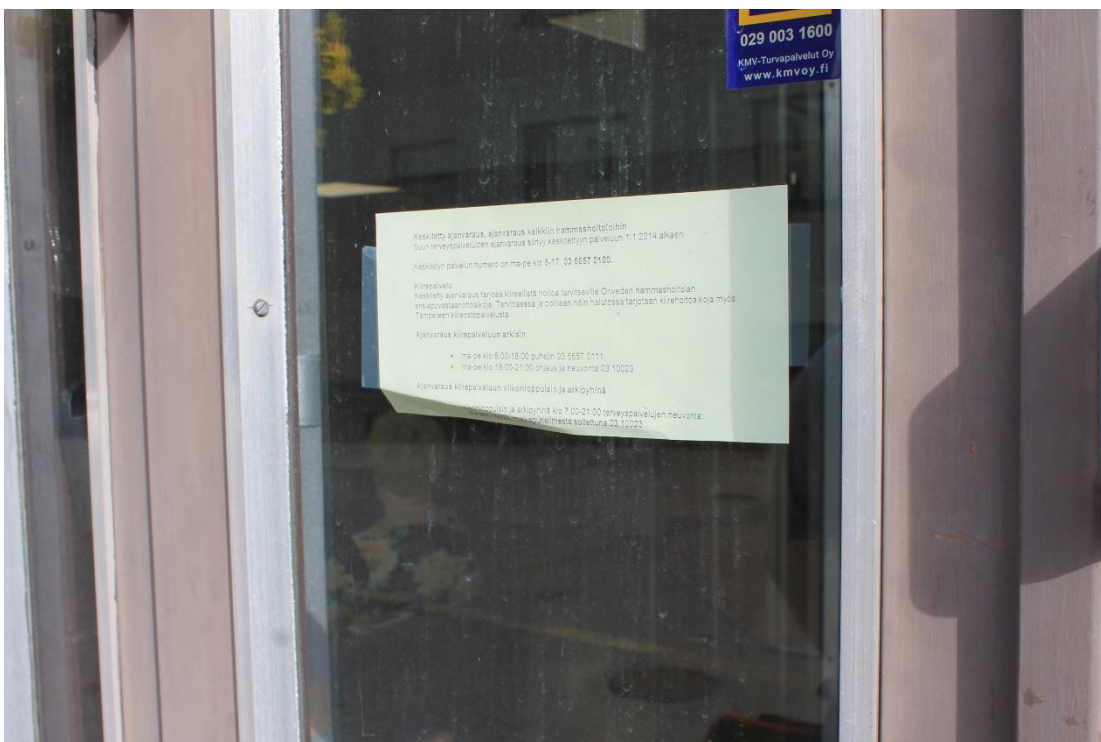
Kuva5. Opaste on sijoitettu lasin taakse. Tekstifontti on pieni ja lasin taakse sijoitettuun opasteeseen voi muodostua heijastusta, joka vaikeuttaa opasteen lukemista.

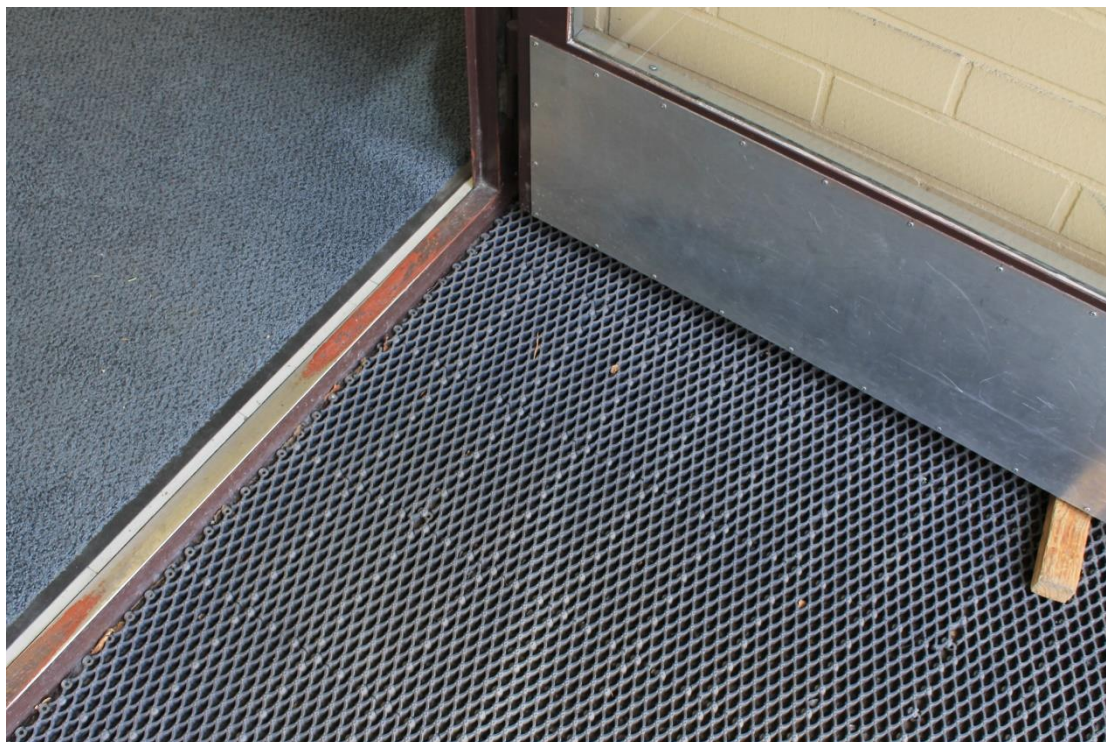
Kuva 37. Kynnys on liian korkea. Asentamalla tuulikaappiin korkeampi matto, voidaan kynnyksen korkeuseroa madaltaa. Maton tulee soveltu pyörälliselle apuvälineelle ja sen silmäkooksi suositellaan 5mm:ä.

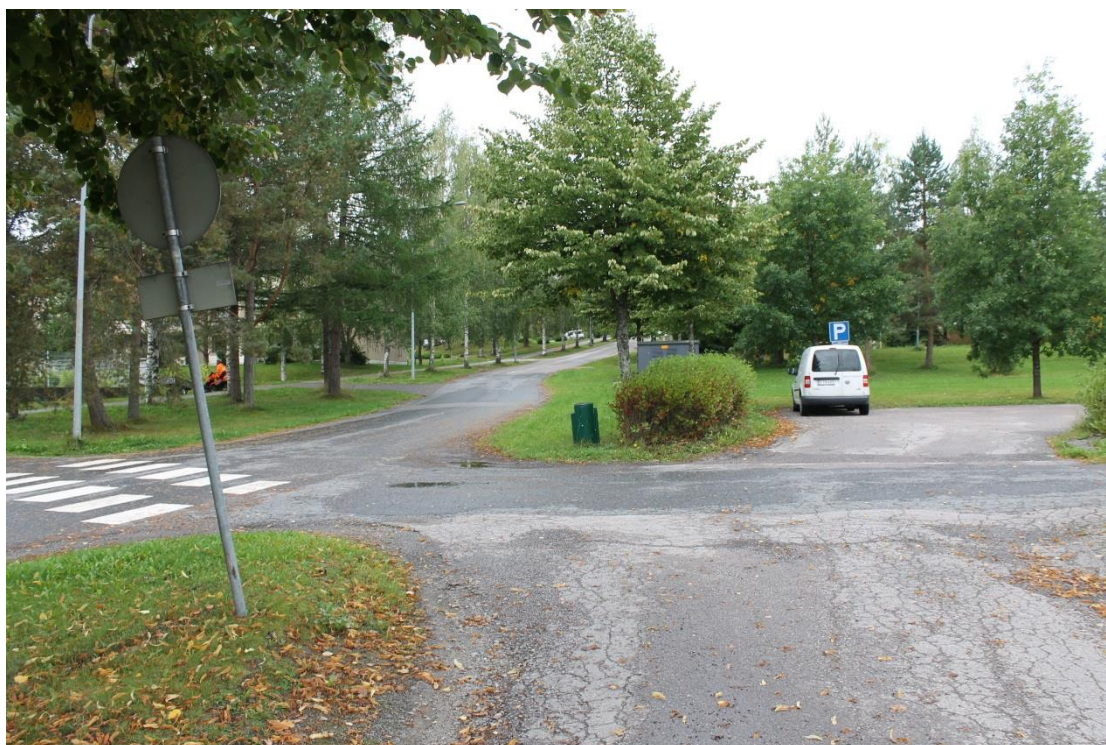
Kohteeseen saavuttaessa pysäköinti on merkitty hieman epäselvästi. Ajettaessa keskustan suunnasta Eerolantietä alas, pysäköintialueelle ei ole selkeää opastusta tieltä. Selkeää saattoliikenteen paikkaa ei ole merkitty. Sisäänkäynnin edustalle johtaa tie, jolla moottoriajoneuvoilla ajo on kielletty (huoltoajo sallittu). Asfaltissa on jonkin verran routavaurioita.

Kuva 42. Pysäköintialueen kyltti ei näy ajettaessa Eerolantietä alaspäin.

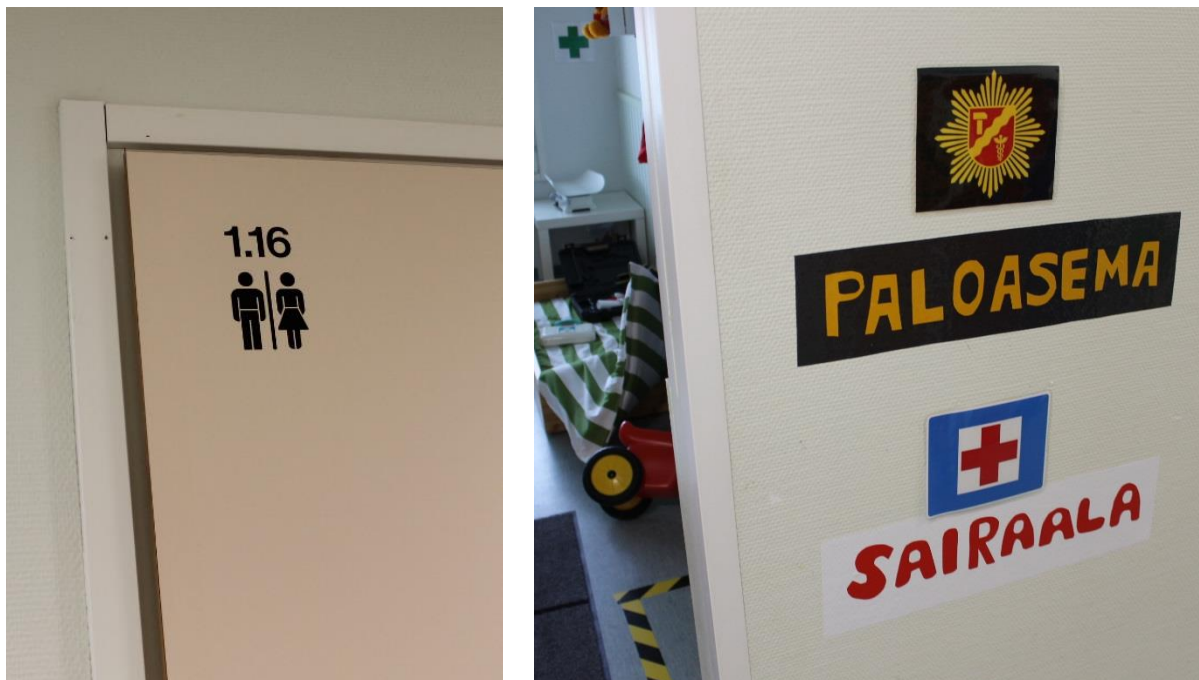
Kuva46. Tilaopasteet on sijoitettu liian korkealle ja suoraan oviin. Lasten leikkihuoneiden opasteet ovat hyvät.

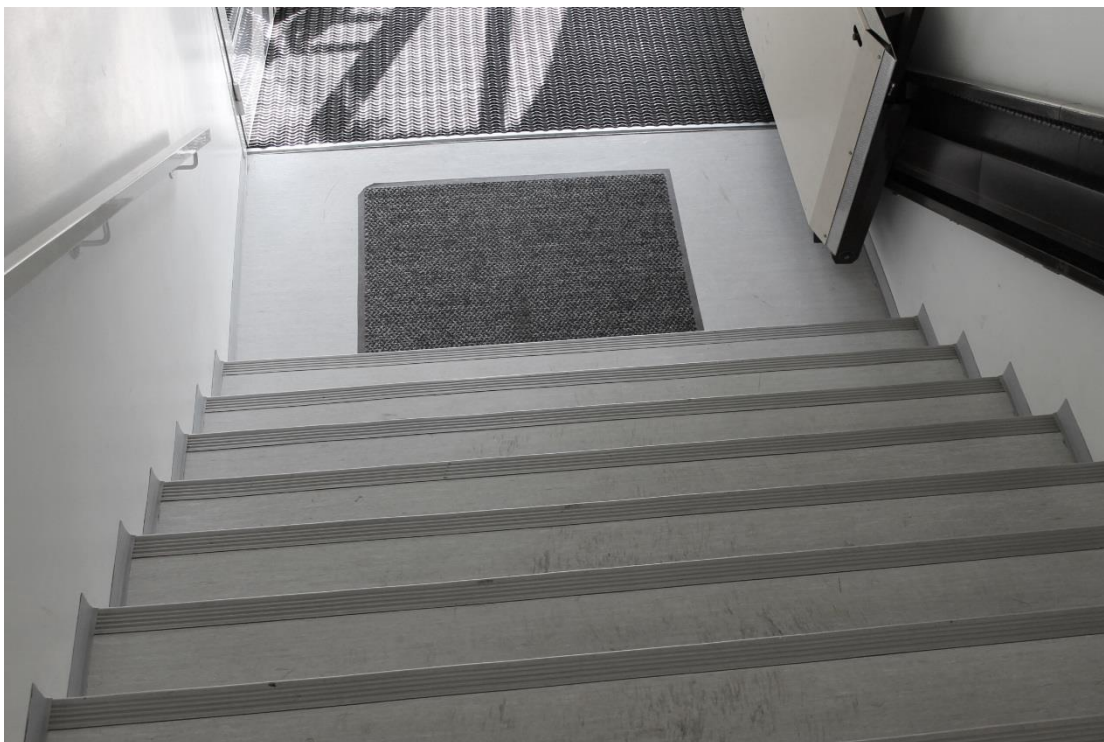
Kuva58. Läntisen sisäänkäynnin portaiden porraskelmien kontrastiraidat erottuvat mustavalkokuvassa melko hyvin.

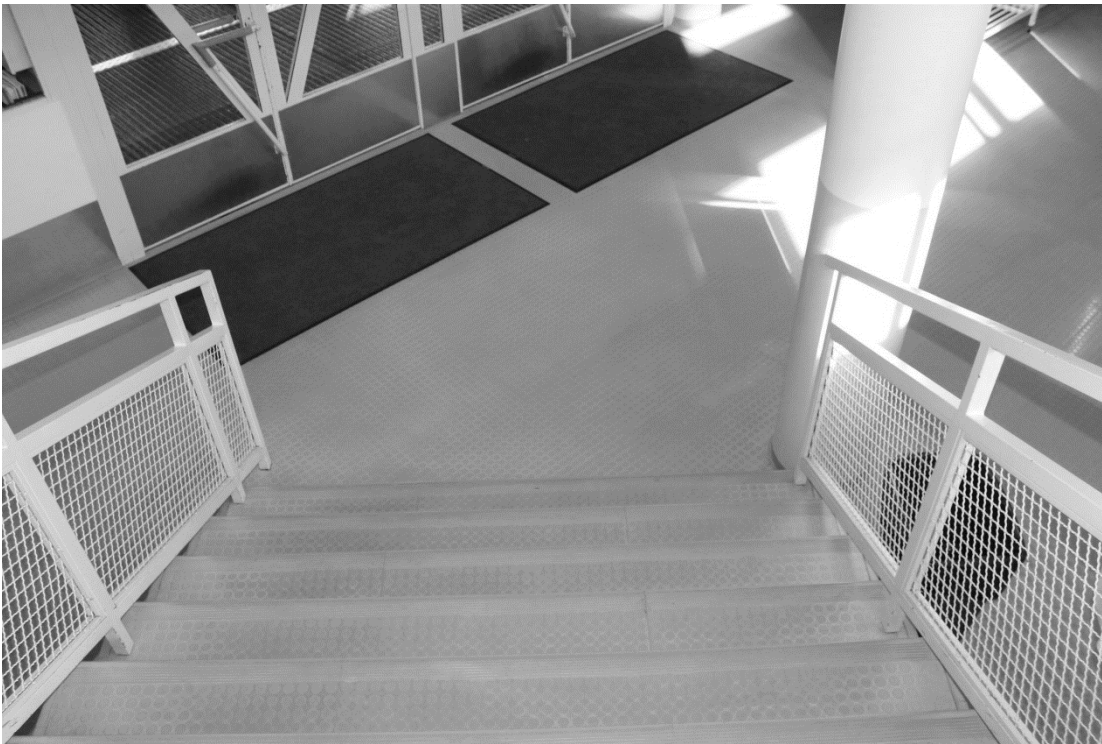
Kuva60. Porraskelmat eivät erotu kontrastina toisistaan mustavalkokuvassa.

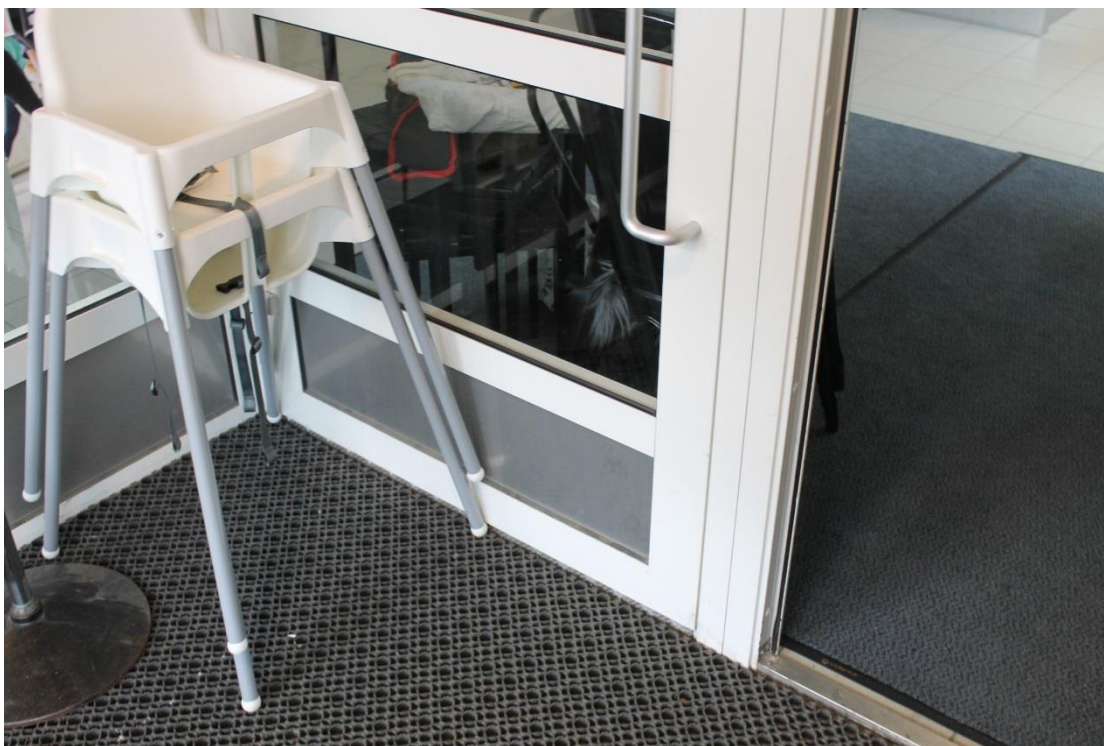
Kuva65. Tuulikaapissa on ylimääräisiä tavaroita, jotka vähentävät tuulikaapin vapaata tilaa.

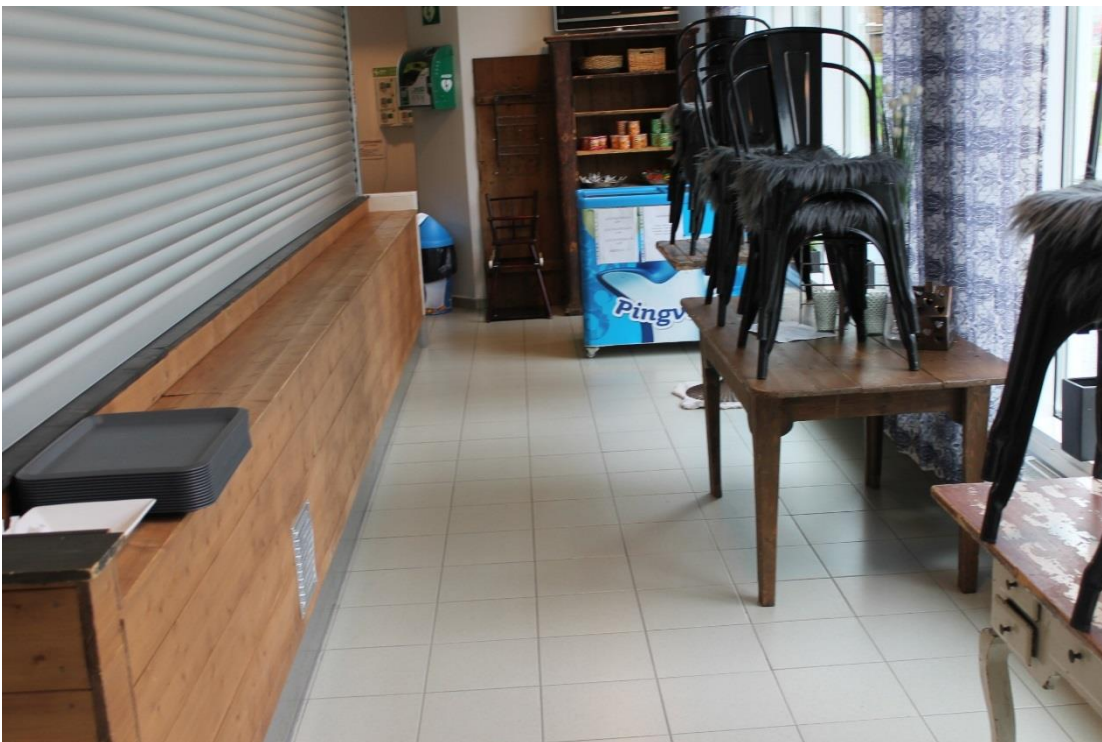
Kuva67. Kahviolinjaston kohdalle on sijoitettu pöytiä ja tuoleja. Kulkuväylä jää liian kapeaksi, mikäli penkeillä istutaan kahviolinjaston puolella.

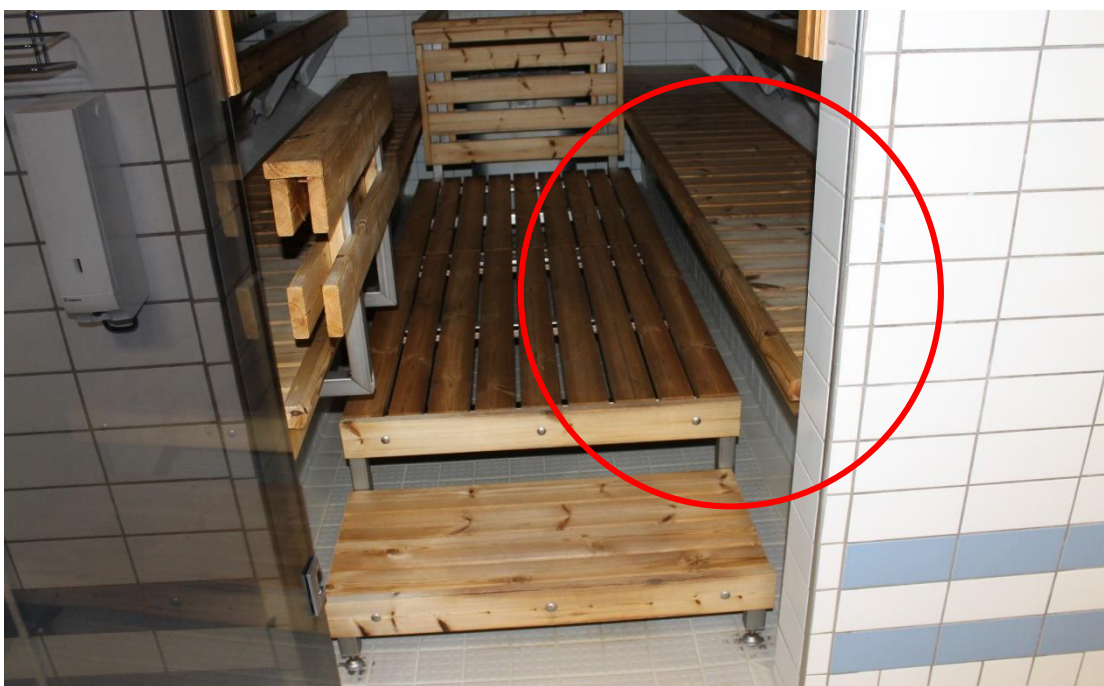
Kuva74. Saunan portaista puuttuu käsijohde/tuki toiselta puolelta portaita.
