ORIVEDEN KAUPUNKI ESTEETTÖMYYSKARTOITUS 2019

Hanna Räsälä (RI AMK)

1 JOHDANTO

Tämä esteettömyyskartoitus on toteutettu ProSolve Oy:n toimesta kesän ja syksyn aikana vuonna 2019. Edellinen esteettömyyskartoitus Orivedellä on suoritettu vuonna 2011 ja sen on tehnyt Oriveden kaupungin vanhus- ja vammaisneuvosto, fysioterapeutit Katri Kilpijoki ja Jaakko Tyni.

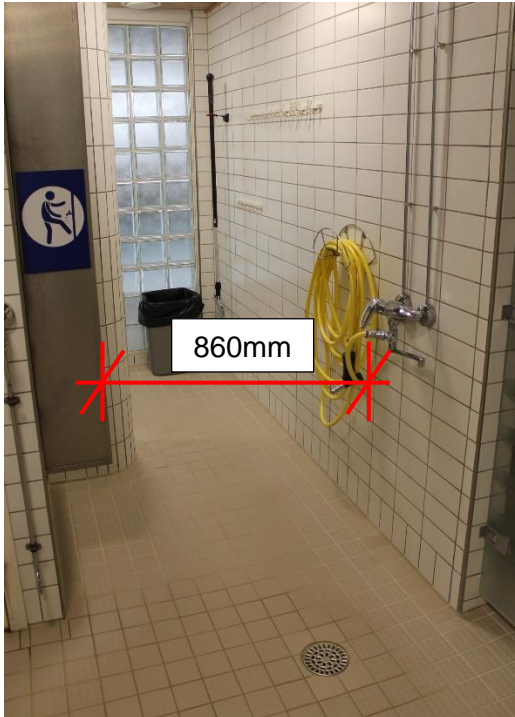
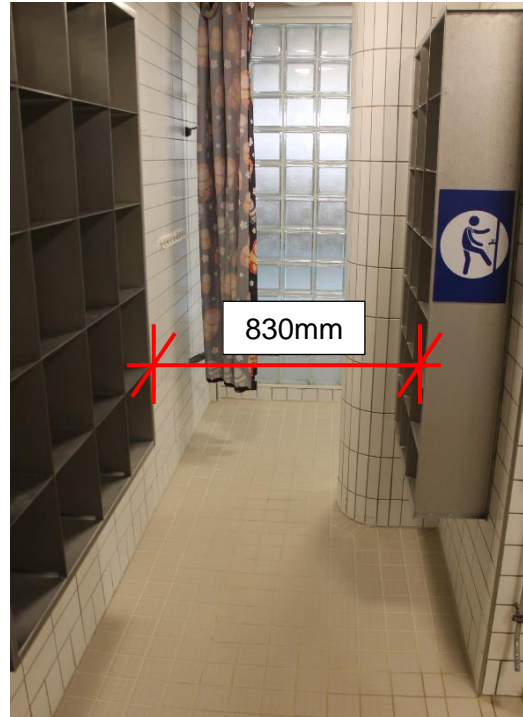
Sekä miesten että naisten pesuhuoneissa reitillä altaille on liian kapeat kohdat kulkuväylillä. Tilaa rajoittavat lokerikot ja naisten pesuhuoneessa lokerikon lisäksi hana. Uudelleen sijoittamalla lokerikot saadaan kulkuväylistä leveämmät. Myös pilareiden kohdalla kulkuväylä on liian kapea, mutta rakenteellisesti muutostyö vaatisi suurempaa muutosta. Naisten pesuhuoneessa hana on kapean kulkuväylän kohdalla, jolloin siihen voi helposti törmätä. Miesten puolella kulkuväylä on liian kapea lokerikojen kohdalla. Lokerikkojen siirrosta olisi siis hyötyä, vaikka kulkuväylä onkin kapea muissakin kohdissa.

Kuva75. Lokerikot vähentävät vapaata tilaa ja kulkuvälien leveyttä. Naisten puolella kulkuväylän ve-
 ressä olevaan hanaan törmää helposti, kun kulkuväylä on kapea.

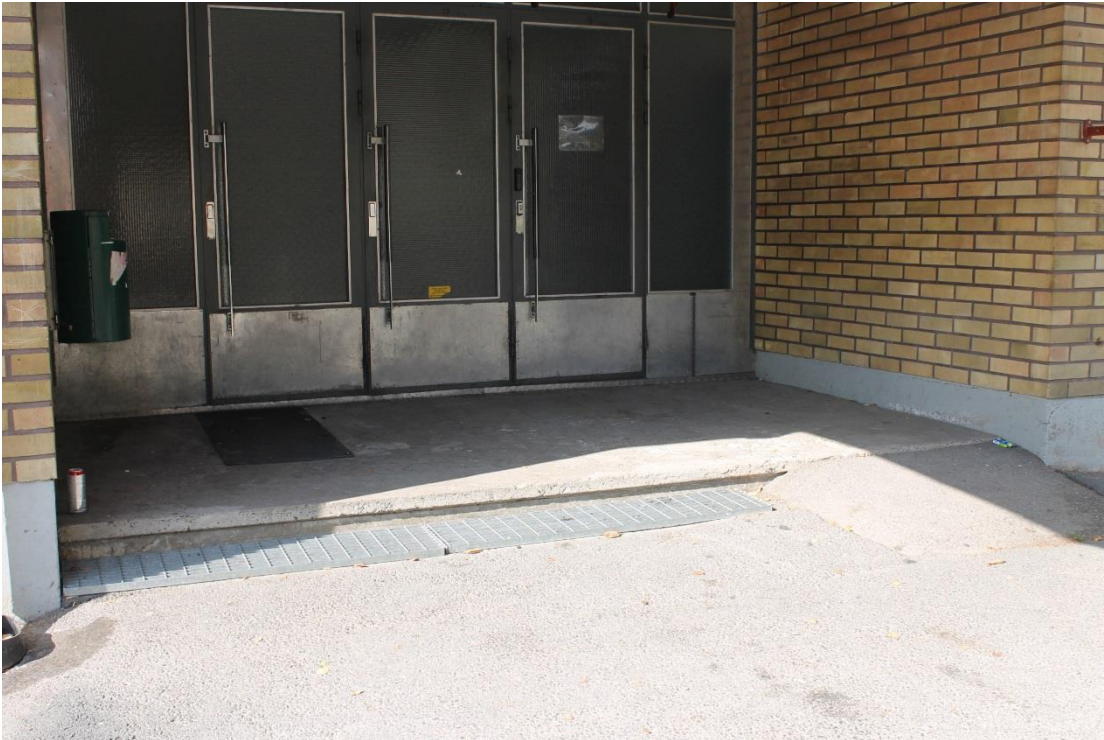
Kuva82. Sisäänkäynnin edustalla oleva luiskattu kulkuväylä on liian jyrkkä. Luiskasta puuttuvat käsijohteet.

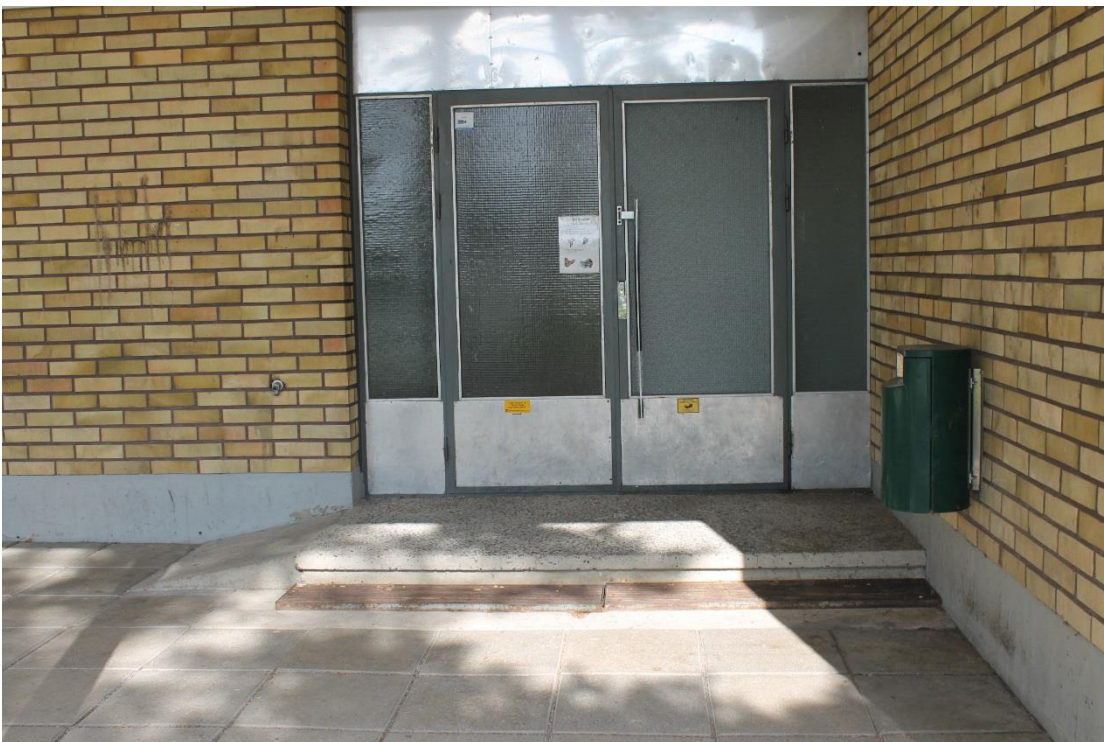
Kuva83. Sisäänkäynnille johtaa liian jyrkkä luiska. Luiskasta puuttuvat käsijohteet ja suorareuna.

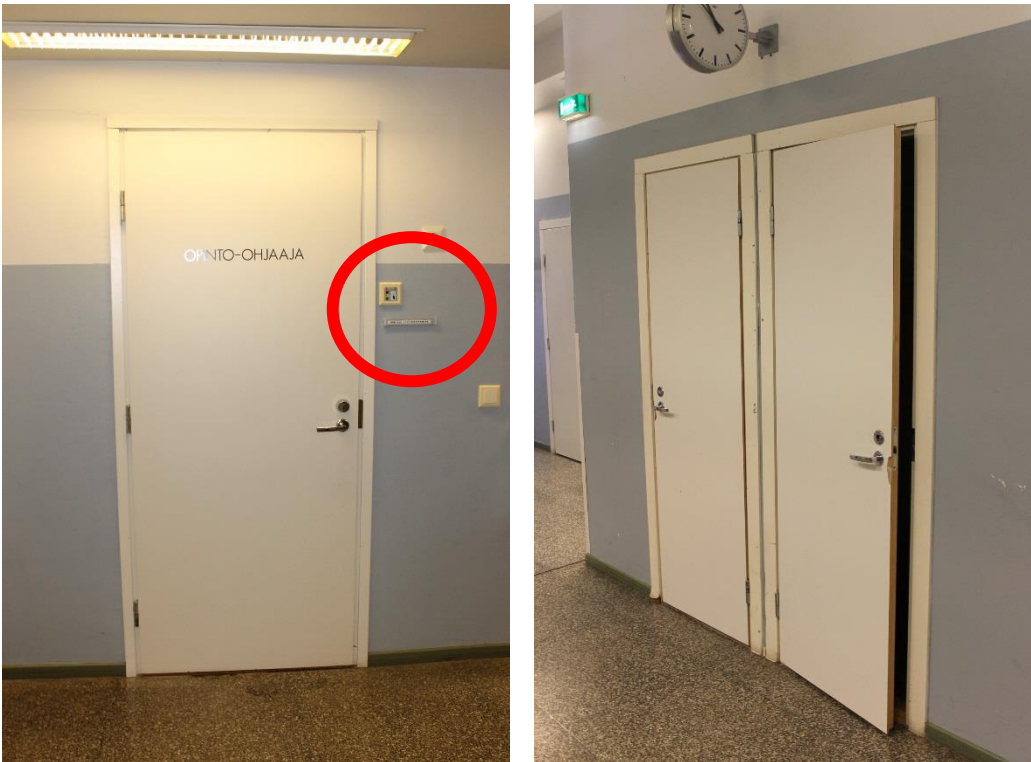
Kuva 86. Ovisummeri on liian korkealla. Opaste on sijoitettu suoraan oveen ja nimikyltti oven avautumispuolelle seinään. Oikeanpuoleisessa kuvassa on wc-tilat, mutta niiden ovien yhteydestä puuttuvat opasteet kokonaan.

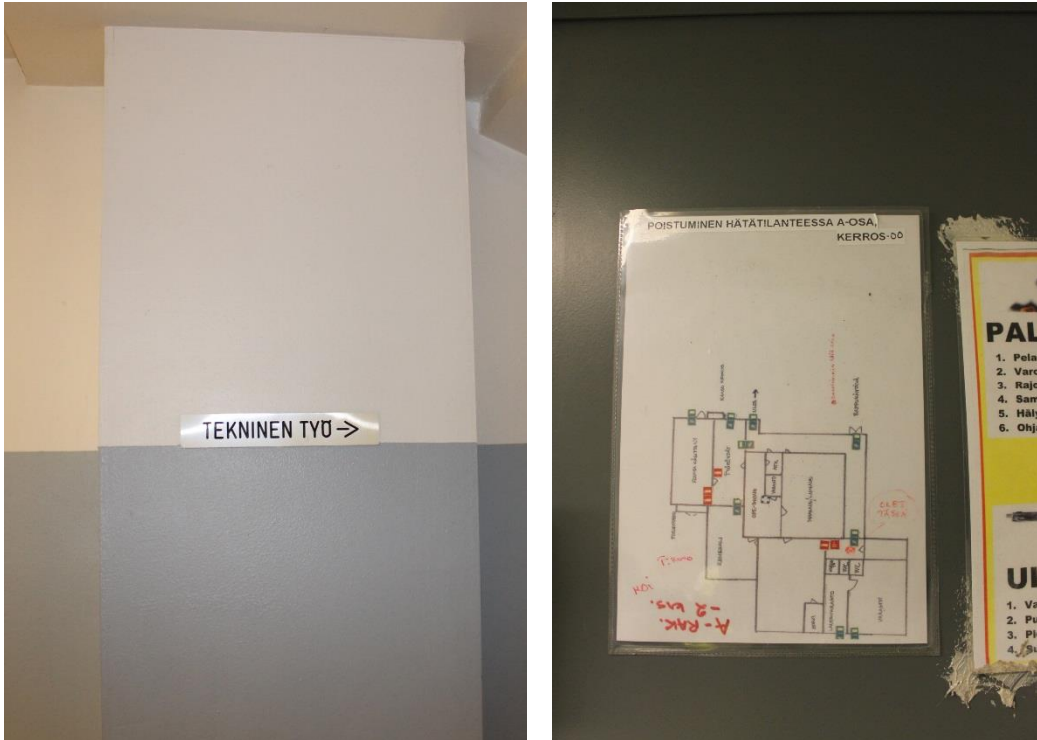
Kuva 87. Olemassa olevien opasteita. Teknisen työn luokkaan on hyvä opastus. Poistumistien on merkitty pohjakuviin, jotka muokattuina toimisivat myös hyvinä opasteina.

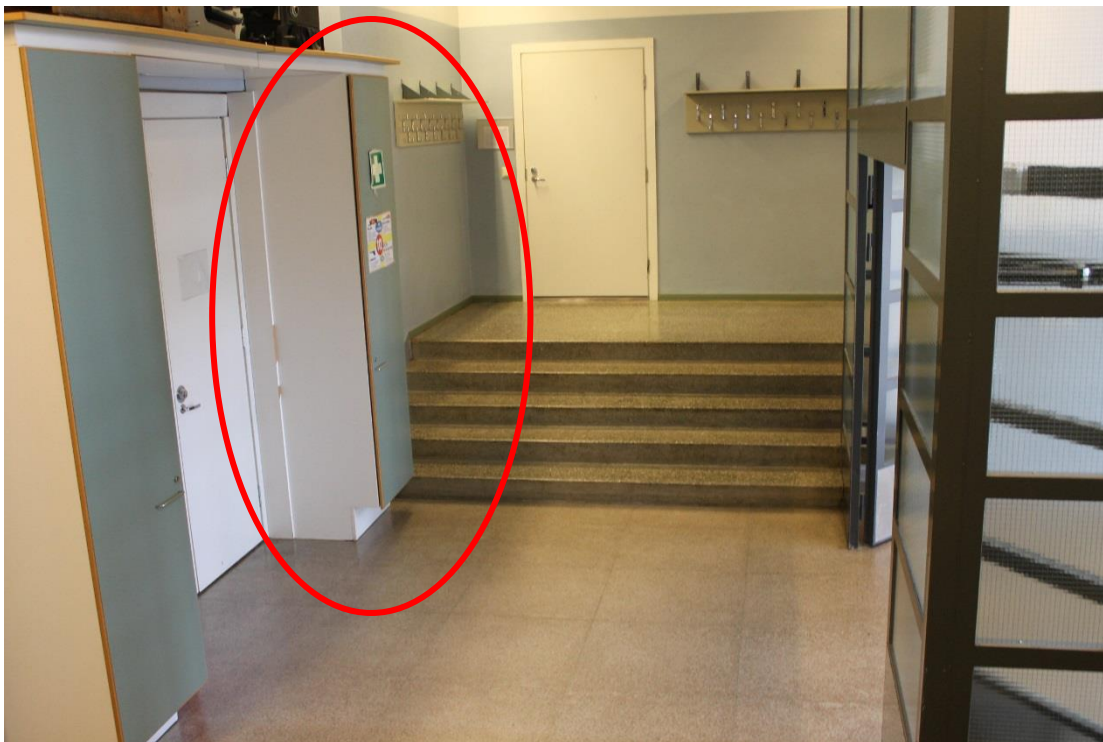
Kerrosten välillä kulkee portaat ja hissi. Puolikerroksien kohdalla on luiskatut kulkuväylät. Osasta luisia puuttuu käsijohteet toiselta puolelta. Kaikkiin luokkatiloihin ei ole esteetöntä pääsyä. Ylimmässä kerroksessa on tiloja, joihin ei ole portaaton kulkureittiä.

Kuva 87. Pieneen liikuntasaliin tai kuvan luokkahuoneeseen ei ole esteetöntä pääsyä. Portaista puuttuu käsijohteet ja kaluste on sijoitettu suoraan portaan eteen.

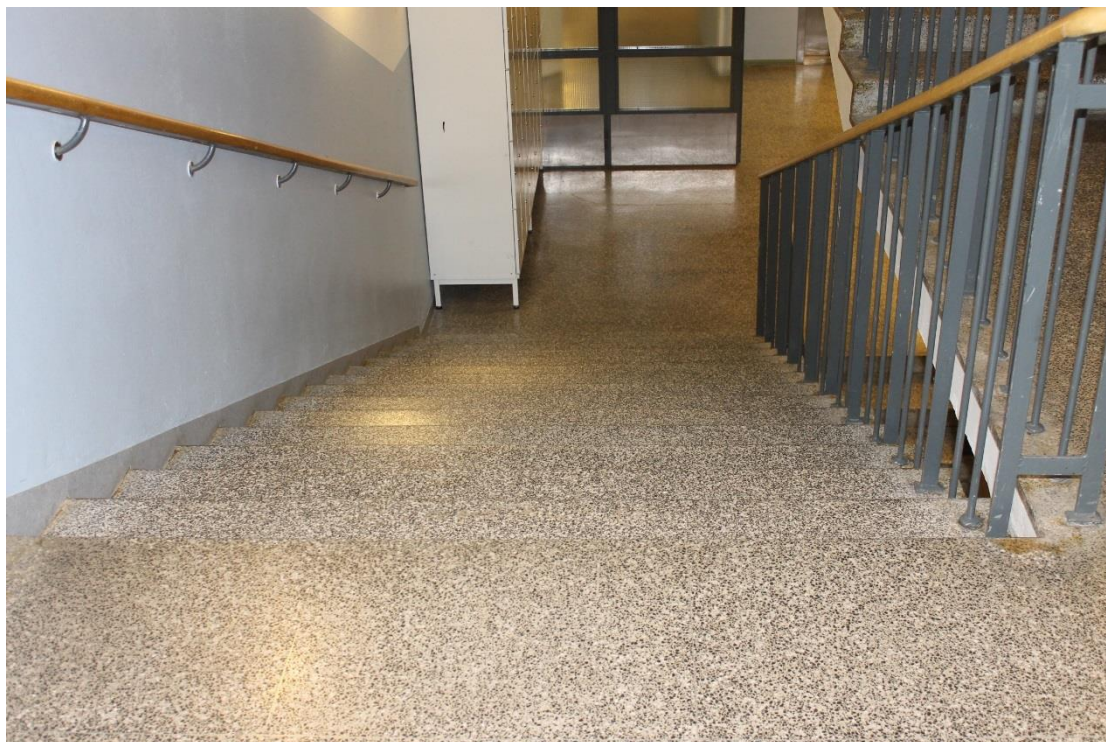
Kuva 88. Porrasaskelmat eivät erotu kontrastina. Käsijohteet on asennettu vain yhdelle tasolle.

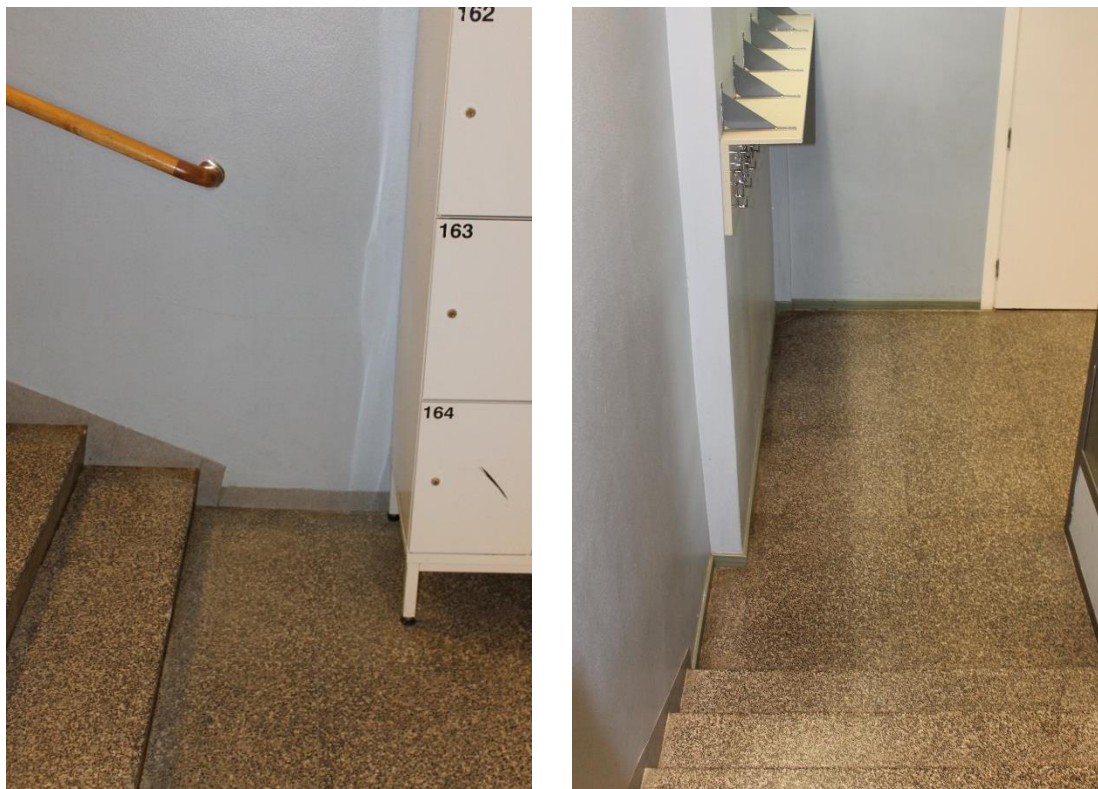
Kuva 90. Suoraan portaan kohdalle sijoitettu lokerikko ja kulkuväylälle sijoitettu naulakko voivat aiheuttaa törmäysvaaran. Oikealla kuvassa käsijohde puuttuu kokonaan toiselta puolelta porrasta.

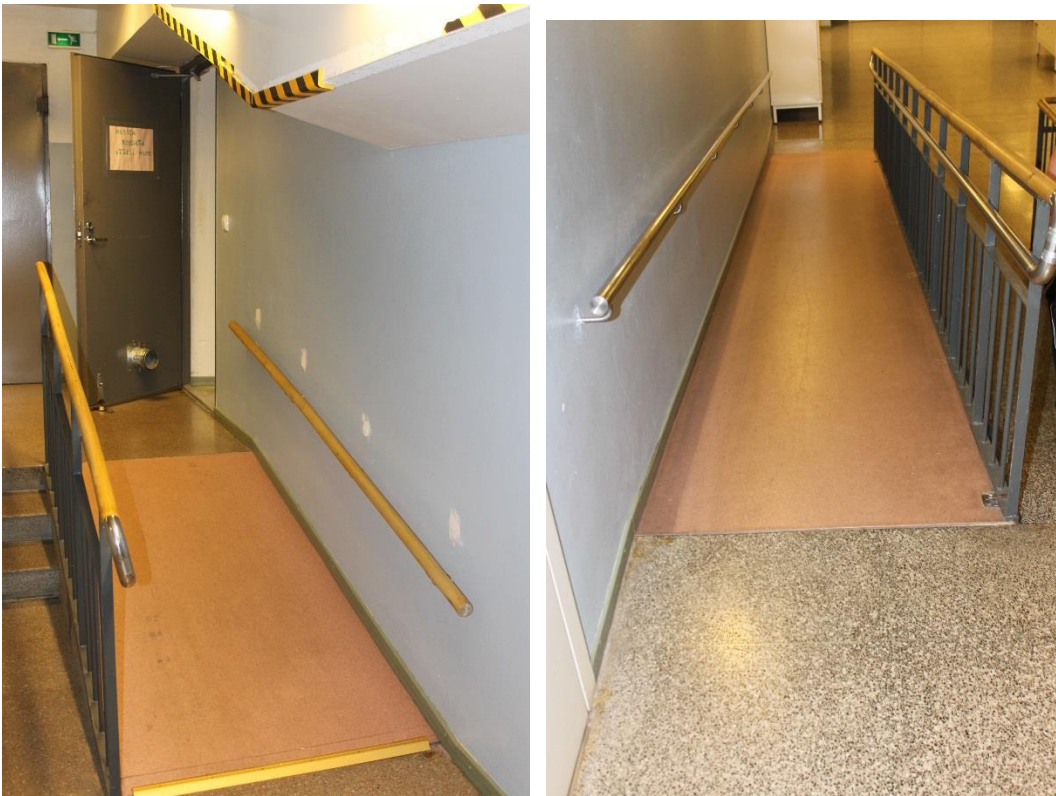
Kuva 91. Luiska on liian jyrkkä. Luiska kohdalla kulkuväylän korkeus ei ole riittävä. Yläpuolisia rakenteita on merkitty huomiotarralla. Oikealla luiska alapäähän on sijoitettu kaluste.

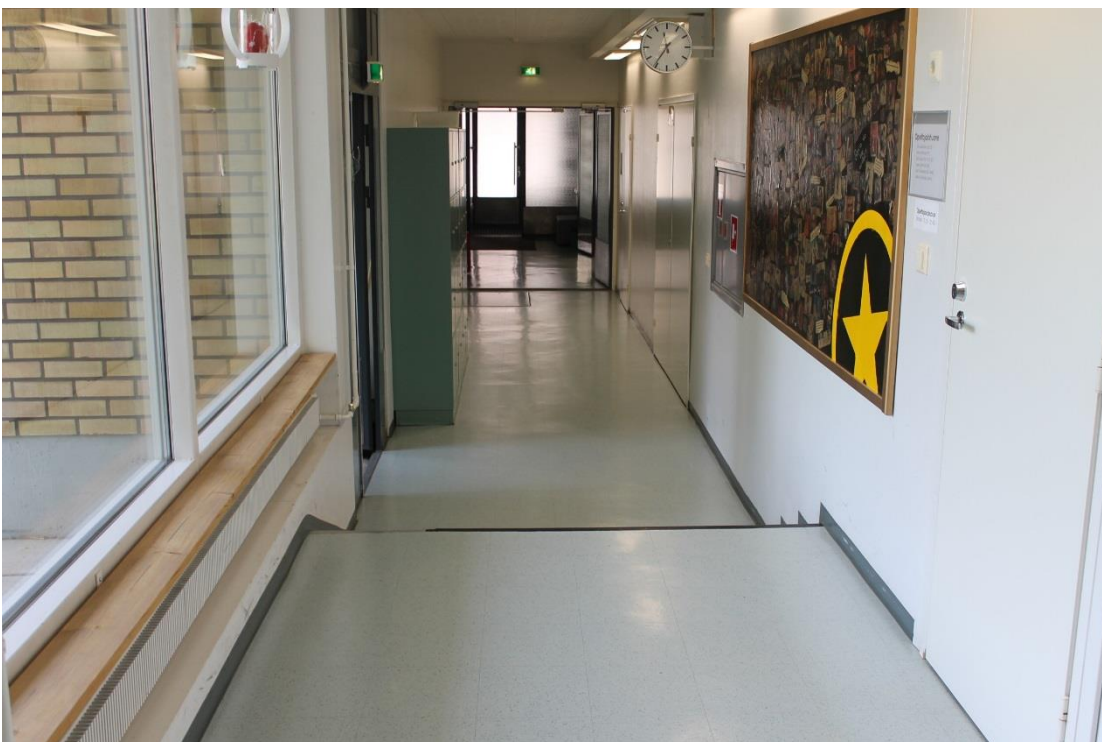
Kuva 96. Kulkuväylän jatkeena olevien portaiden alkamiskohta ei erotu. Hahmottamista auttaisi lattiaan merkitty kontrasti portaalan alkamis- ja päättymiskohtaan. Myös käsijohteiden asentaminen auttaa hahmottamaan, että kulkuväylällä on portaat.

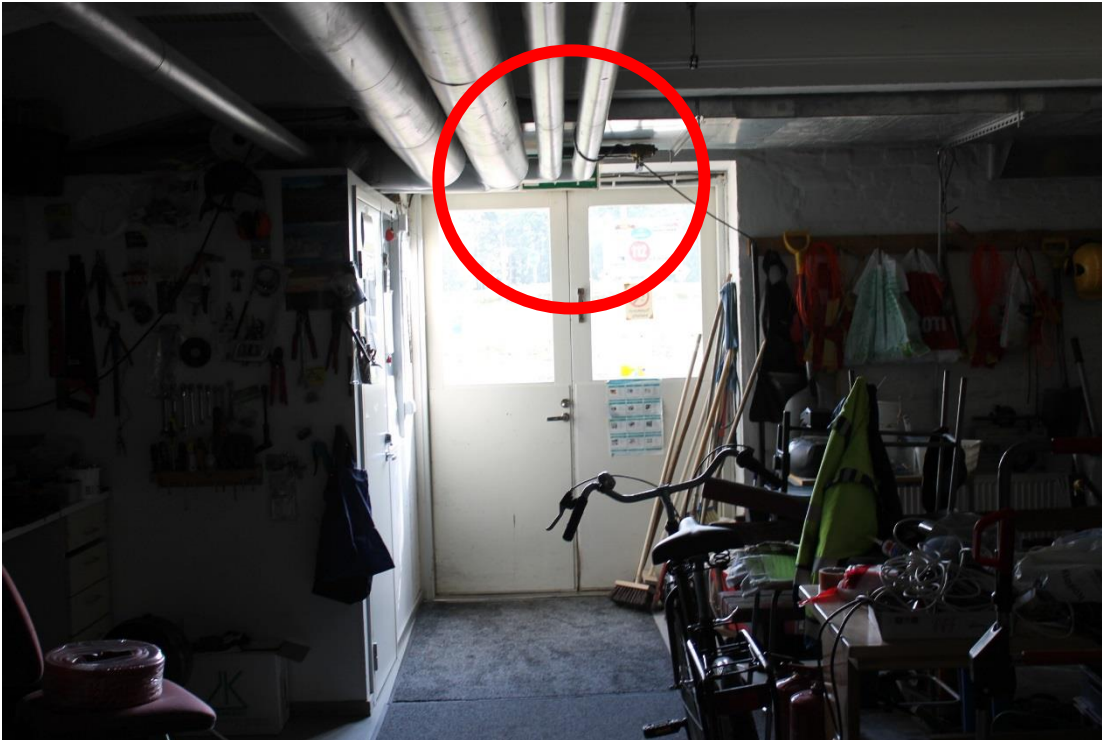
Kuva 100. Uloskäynnin merkki on piilossa putkien takana eikä näy.

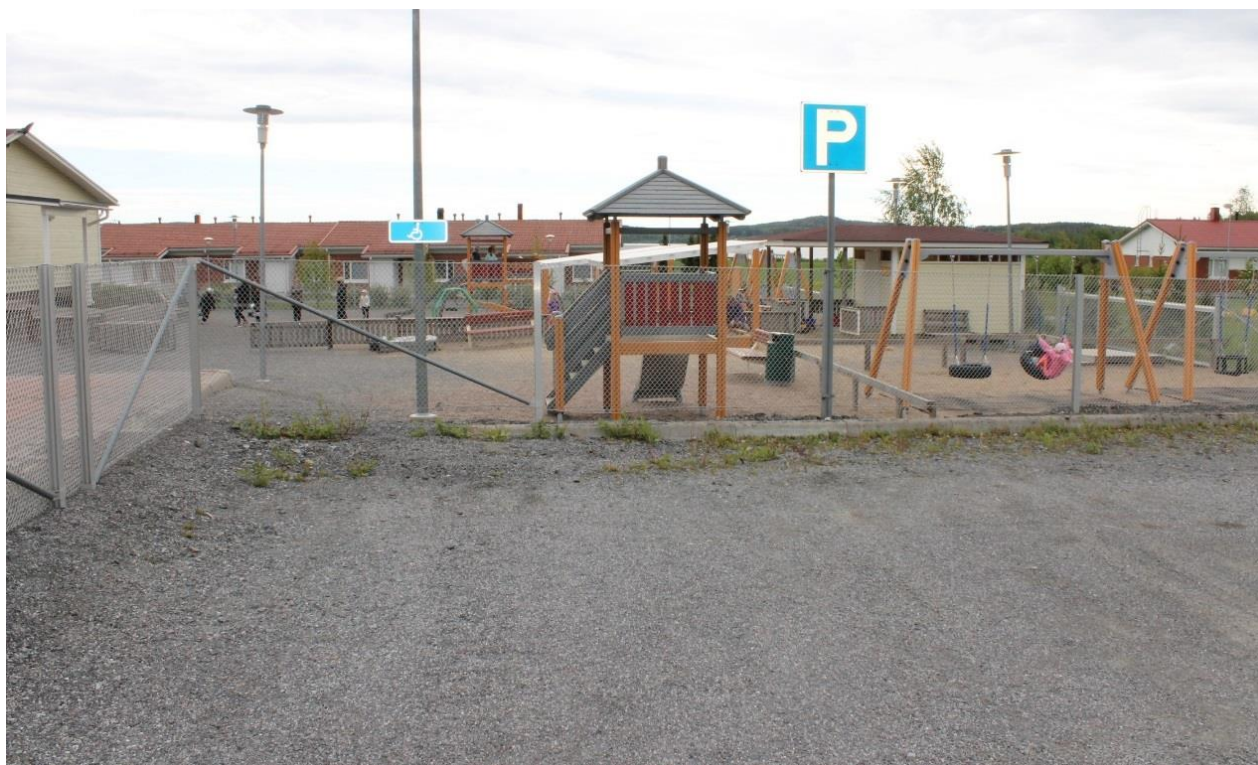
Kuva 101. Päiväkodin pihan ulkopuolella on yksi LE-autopaikka.

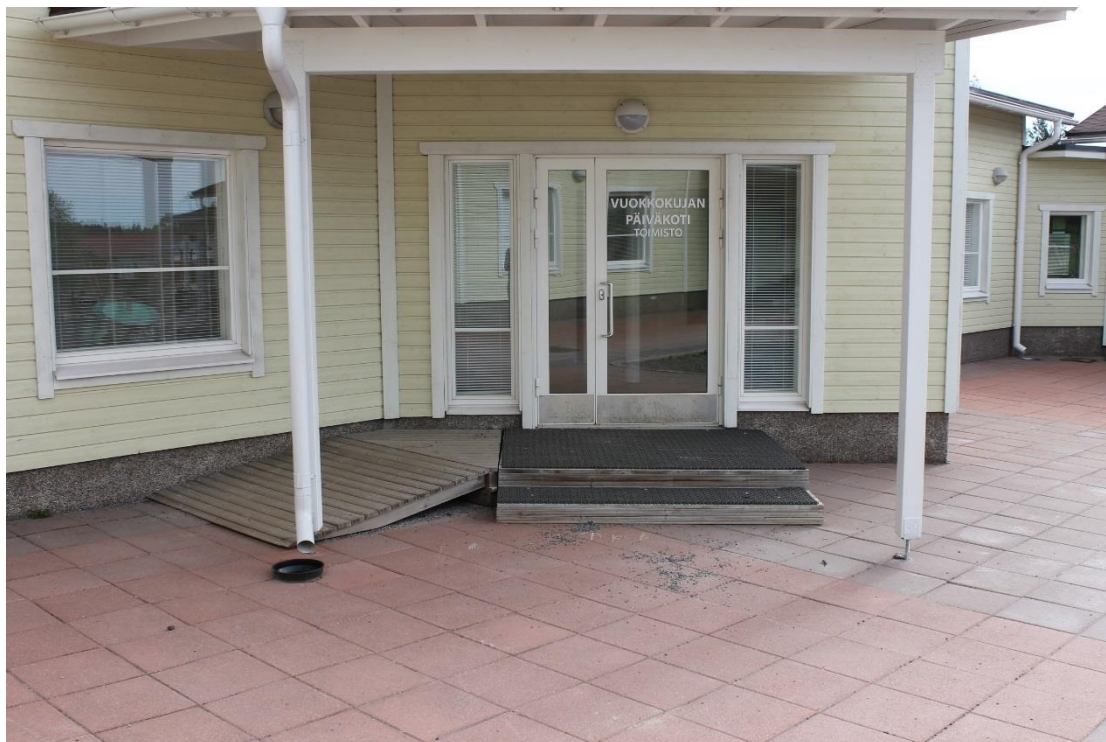
Kuva105. Luiskan ja portaiden yhteydestä puuttuvat käsijohteet.

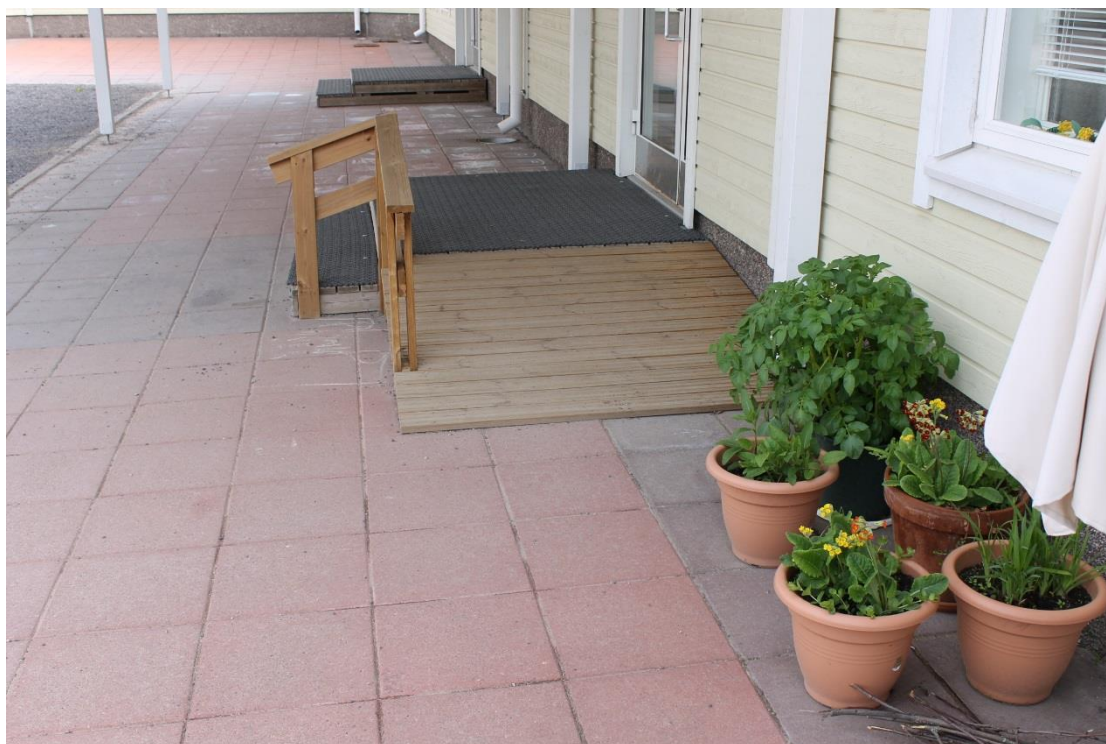
Kuva 106. Luiskan alkupäähän on sijoitettu ruukkuja, jotka ovat osittain kulkuväylällä. Käsijohde on liian lyhyt.

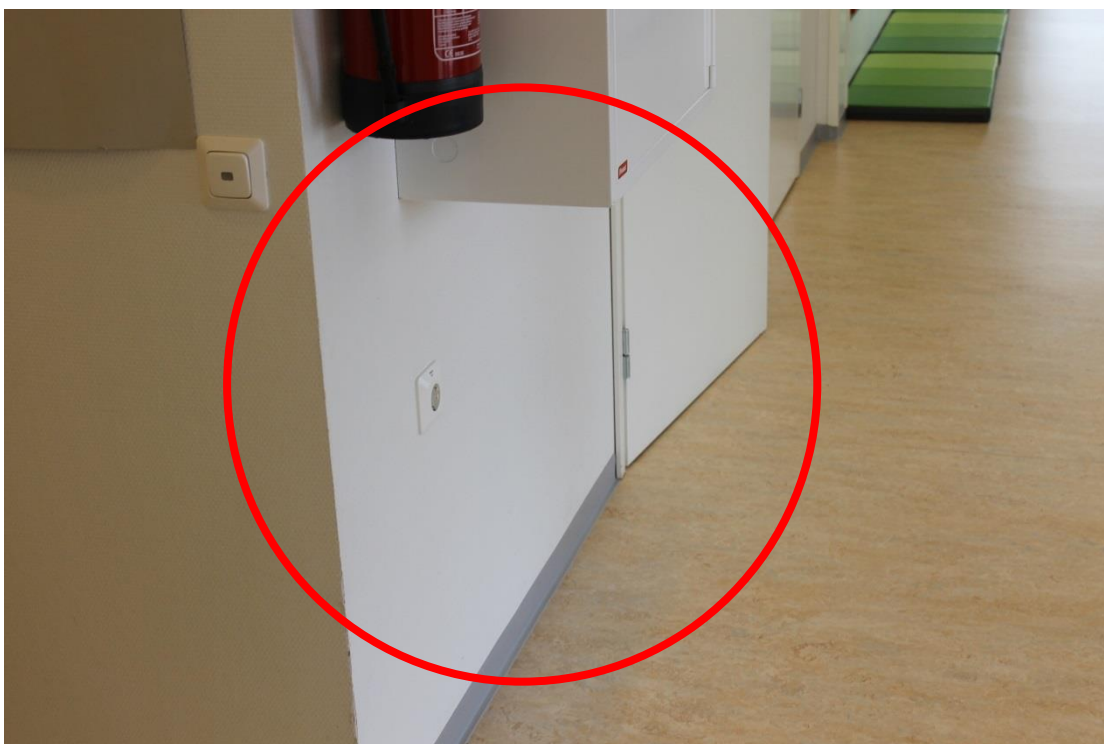
Kuva108. Huonosti erottuva paloposti ja suojaamaton pistorasia.

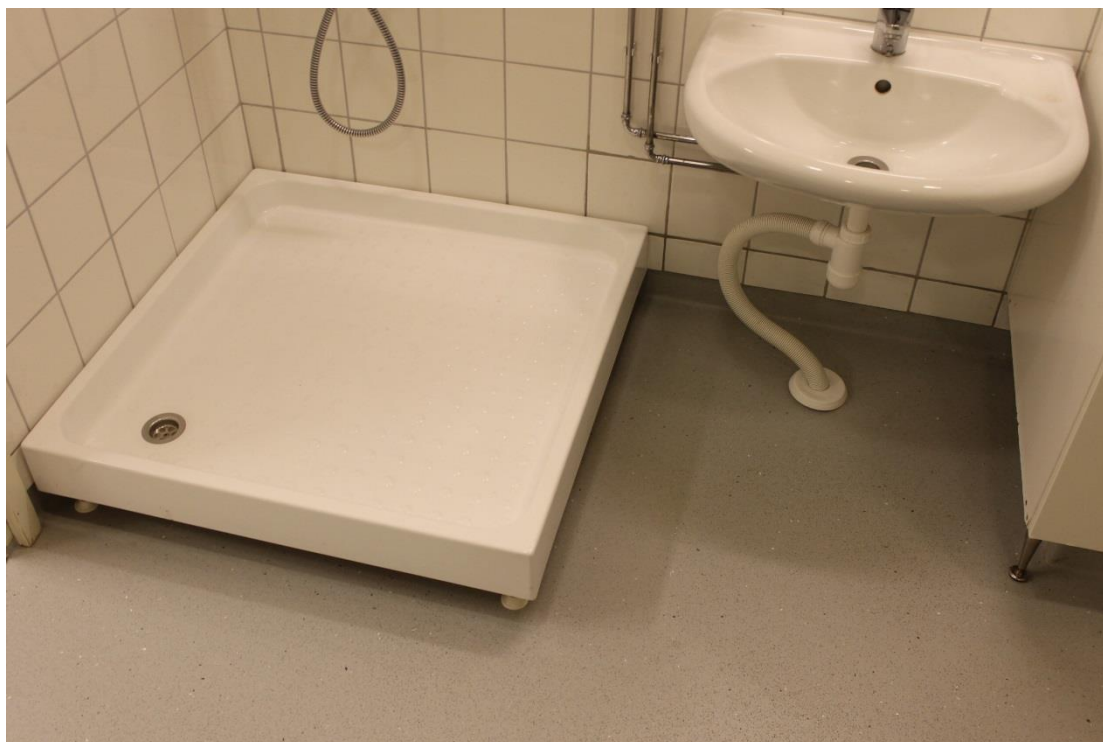
Kuva109. Suihkun alla on viemäröity koroke. Suihkun alle ei pääse pyörällisen apuvälineen kanssa.

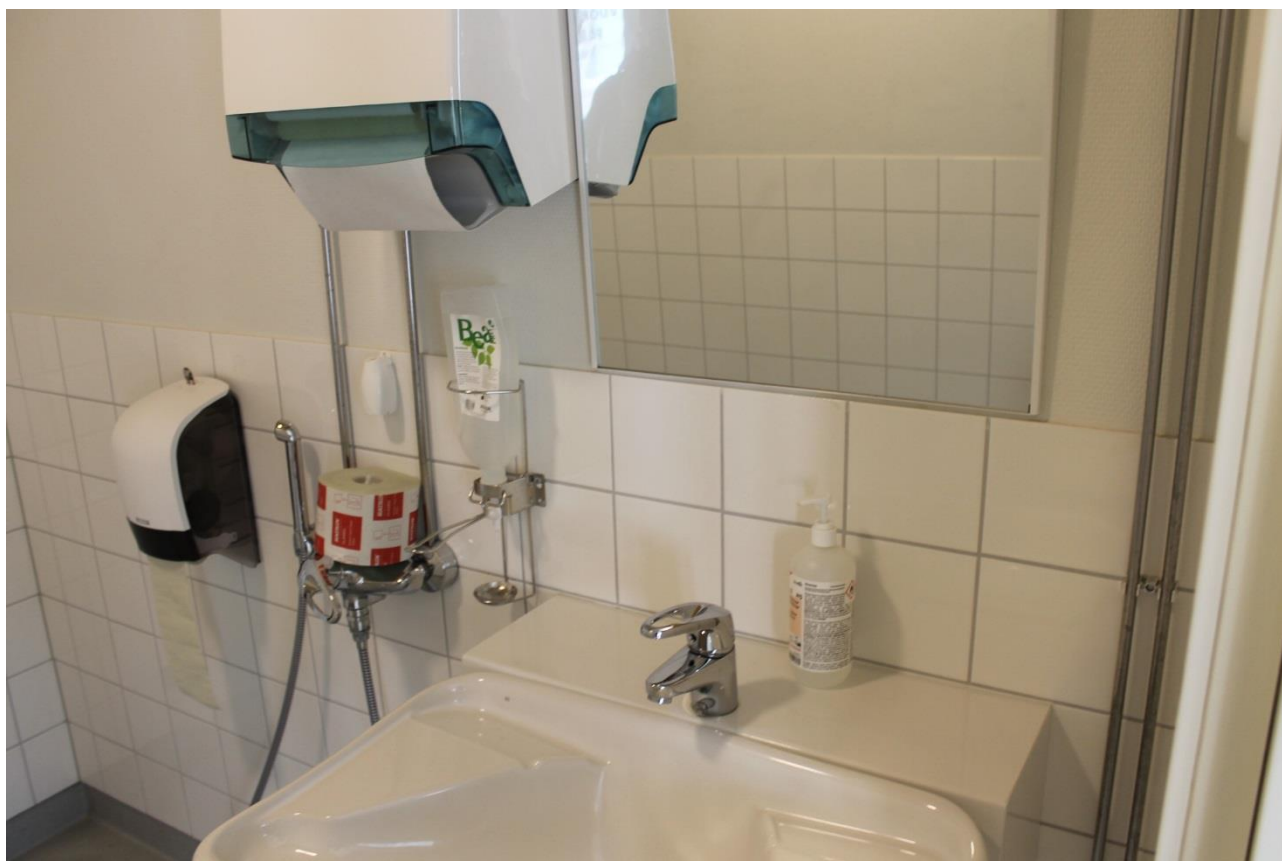
Kuva110. Peili on sijoitettu liian korkealle.

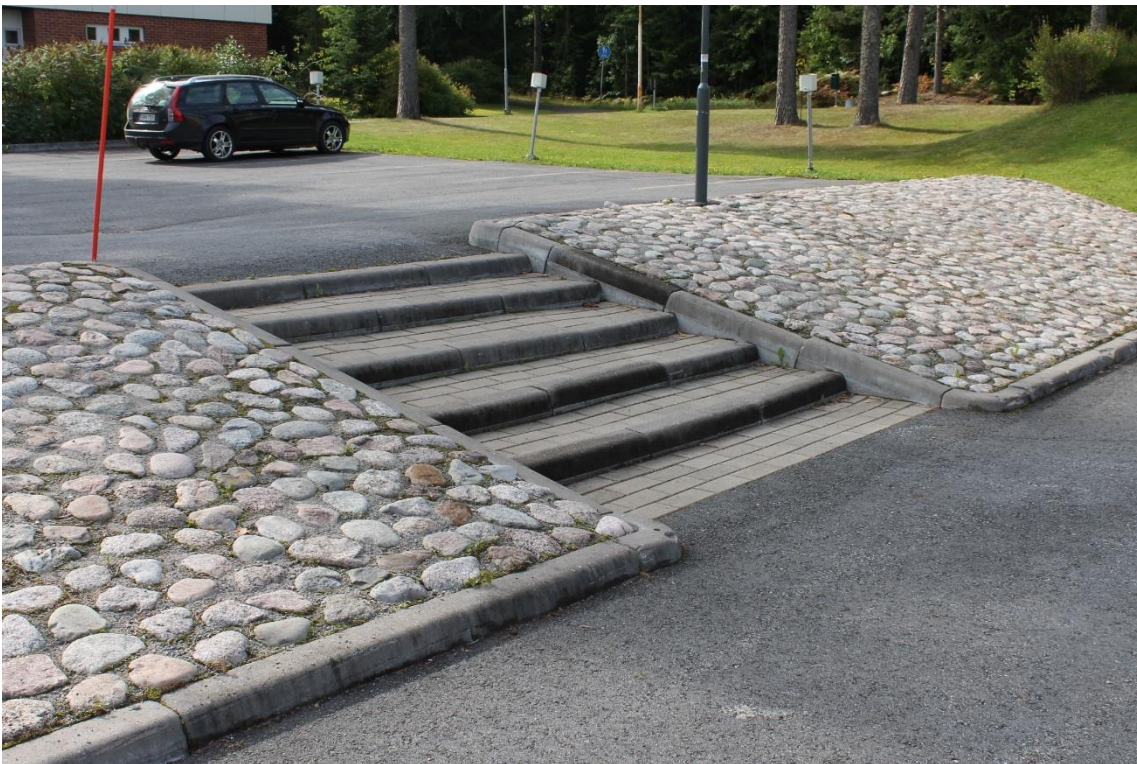
Kuva116. Portaista puuttuvat käsijohteet.

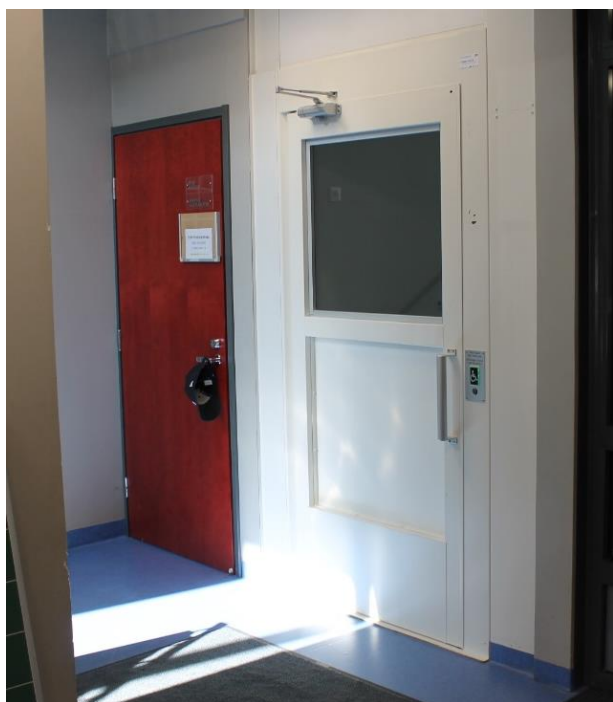
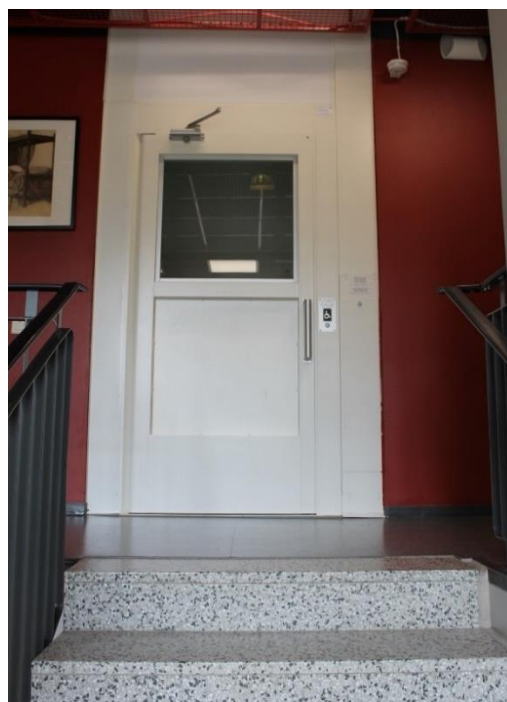
Toiseen kerrokseen on kevythissi. Ovessa ei ole automaattista oven avausmekanismia ja ovi on liian raskas avata. Ovi on riittävän leveä. Hissikorissa ei ole takaseinässä peiliä, joka auttaisi peruuttamassa hissistä pois. Hissin ulkopuolella aulassa on automaattivalaistus, joka ei ulotu hissiin asti. Hissin valaistusvoimakkuus ei ole riittävä.

Kuva127. Ylhäällä hissien ovi sijaitsee yläkerrassa portaita vastapäätä. Hissistä joutuu peruuttamaan pois, jolloin portaat voivat aiheuttaa putoamisvaaran.

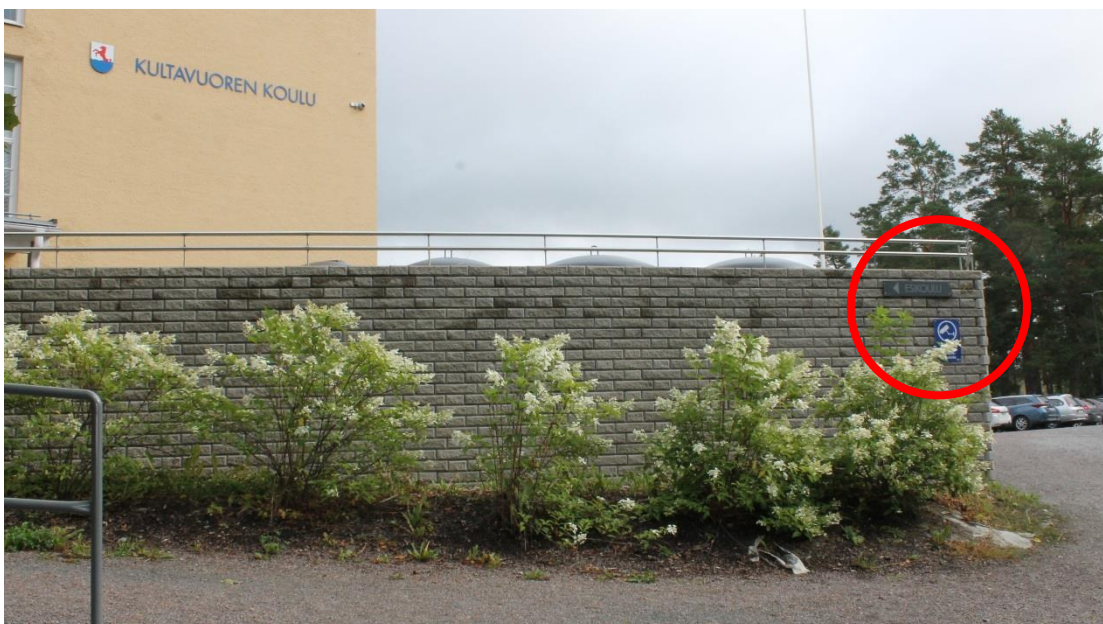
Kuva. Koulun opaste on rakennuksen seinässä. Esikouluun on opaste muurissa.

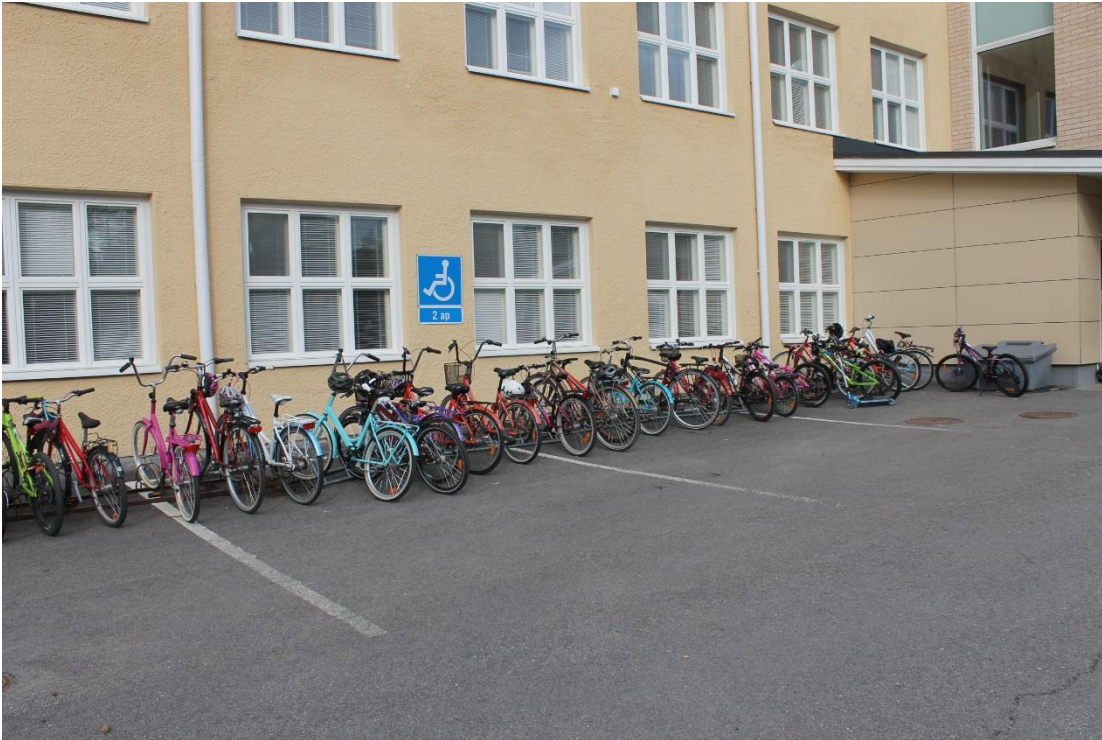
Kuva131. Liikuntaesteisille varattujen autopaikkojen kohdalla on pyörätelineet.

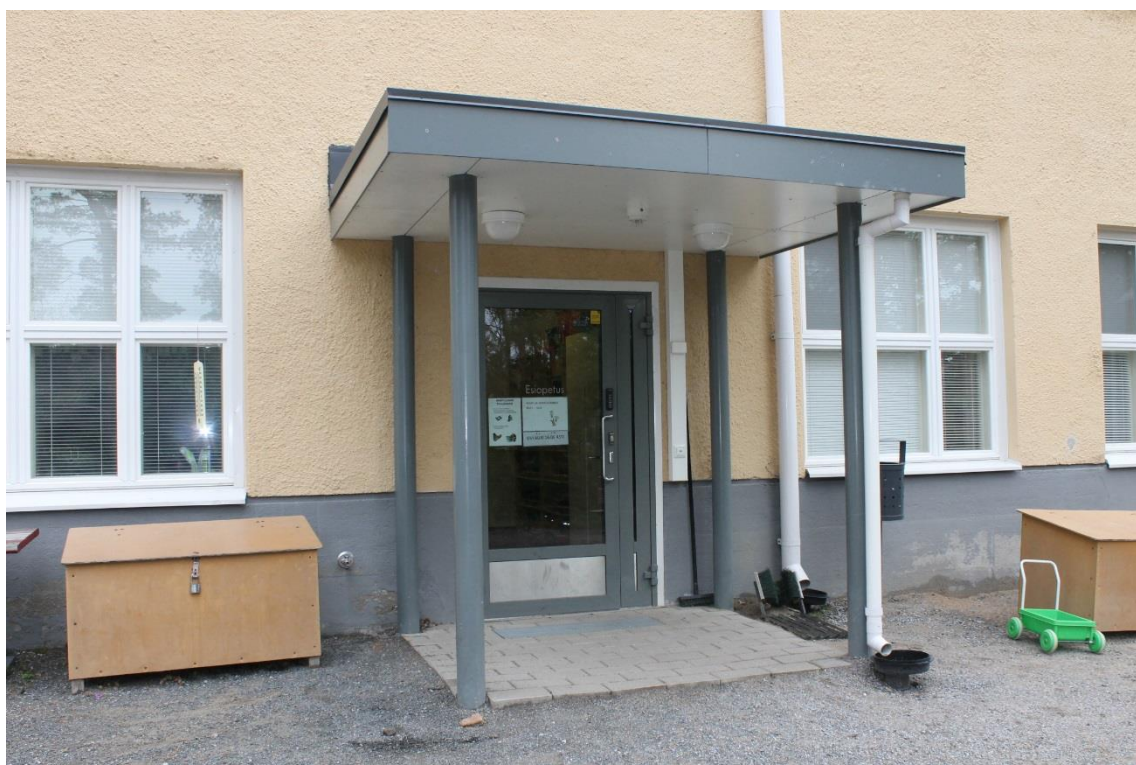
Kuva132. Sisäänkäynti on katettu. Tasanteen edustalta hiekkaa on päässyt kulumaan. Tasoero voi muodostua liian suureksi, jos hiekkaa kuluu lisää.

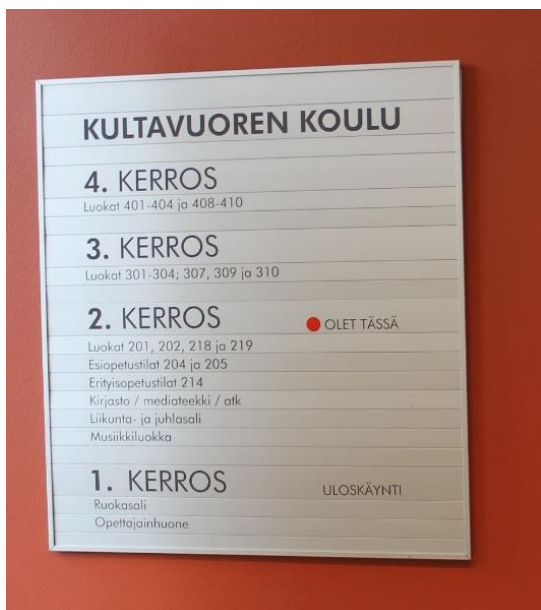
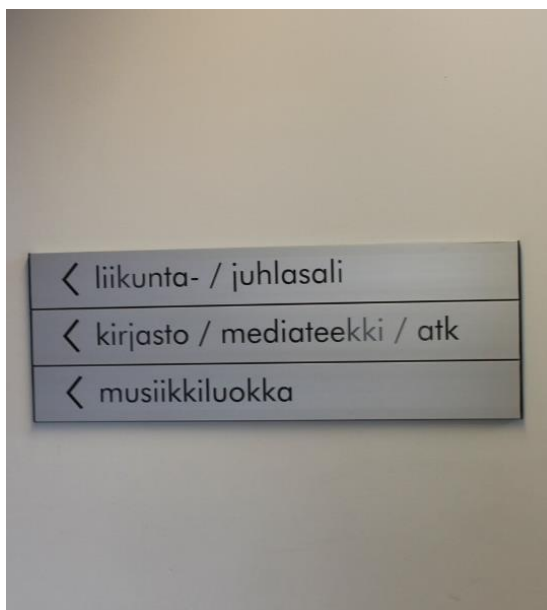
Kuva134. Opasteet ovat hyvät ja selkeät. "Olet tässä" -teksti auttaa hahmottamaan oikeaa kerrosta.

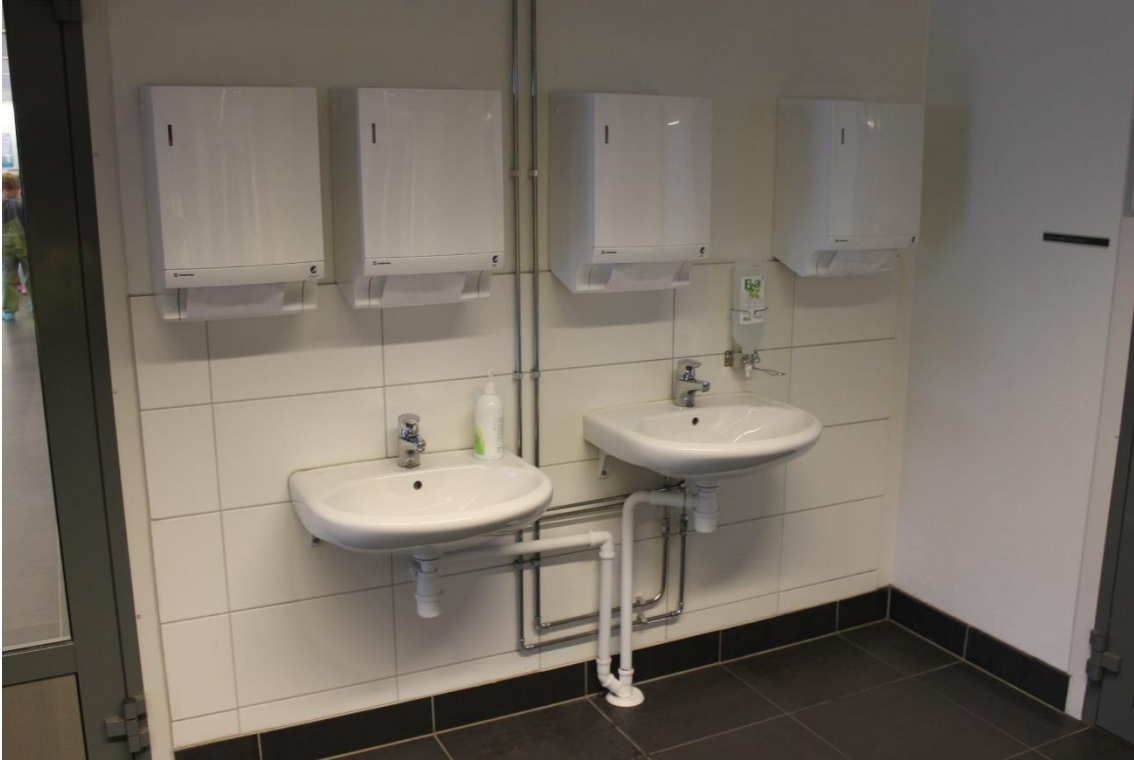
Kuva138. Käsienpesualtaat on sijoitettu kahdelle tasolle. Käsipyyheautomaatit ovat liian korkealla.

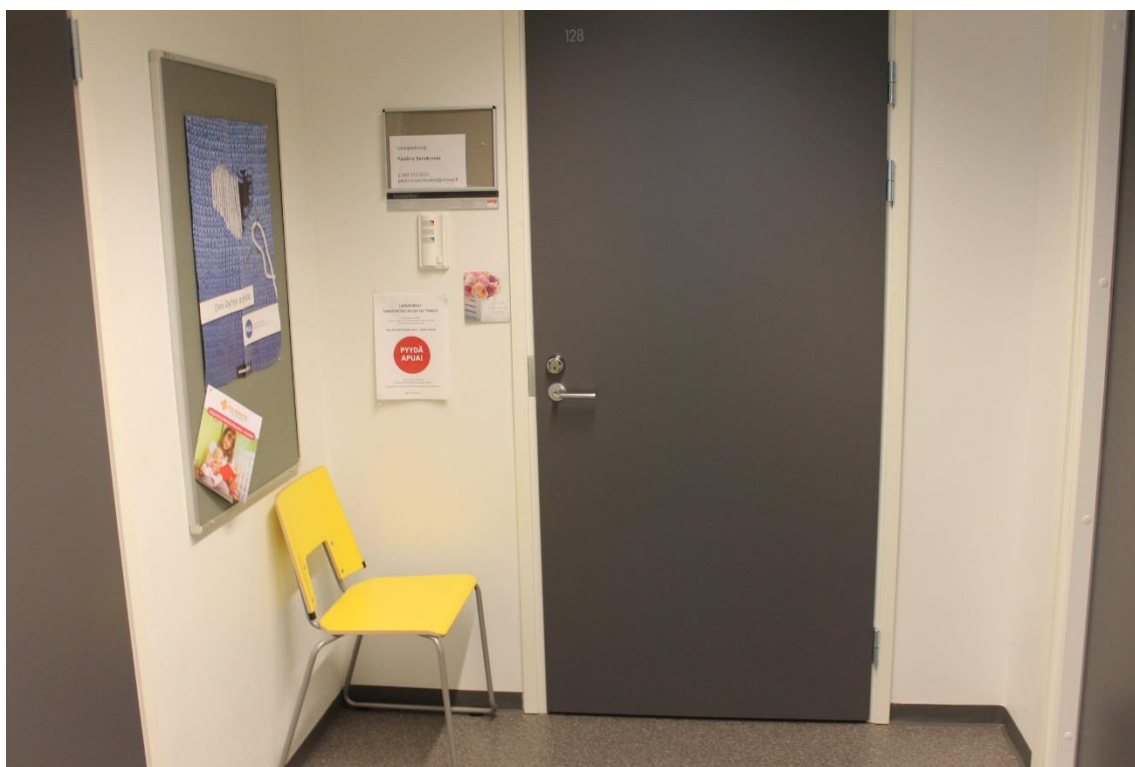
Kuva140. Ovisummeri on sijoitettu liian korkealle.

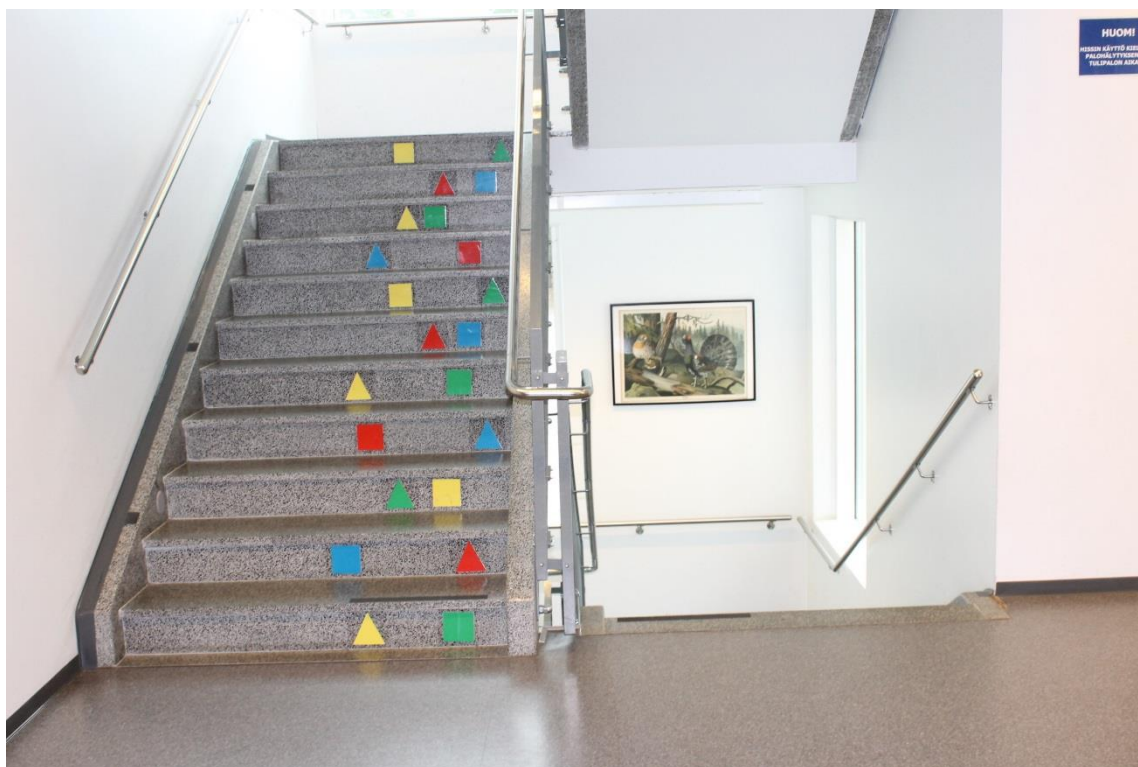
Kuva142. Hissin vieressä olevien portaiden alkamiskohta erottuu huonosti.
