ORIVEDEN KAUPUNKI ESTEETTÖMYYSKARTOITUS 2019

Hanna Räsälä (RI AMK)

1 JOHDANTO

Tämä esteettömyyskartoitus on toteutettu ProSolve Oy:n toimesta kesän ja syksyn aikana vuonna 2019. Edellinen esteettömyyskartoitus Orivedellä on suoritettu vuonna 2011 ja sen on tehnyt Oriveden kaupungin vanhus- ja vammaisneuvosto, fysioterapeutit Katri Kilpijoki ja Jaakko Tyni.

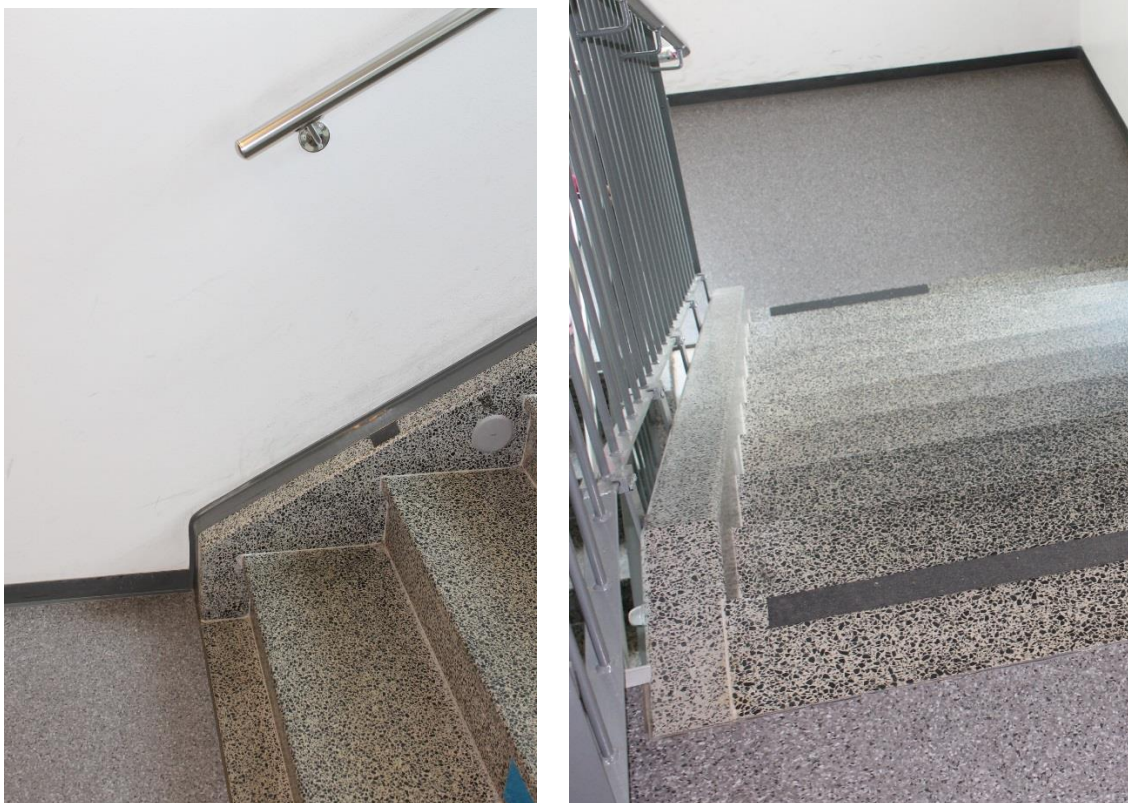
Kuva143. Käsijohde päättyy liian aikaisin ensimmäisen portaan kohdalla. Käsijohteen tulee ulottua 300mm yli portaan alkamis- ja päättymiskohdan. Porrasaskelmat erottuvat huonosti kontrastina.

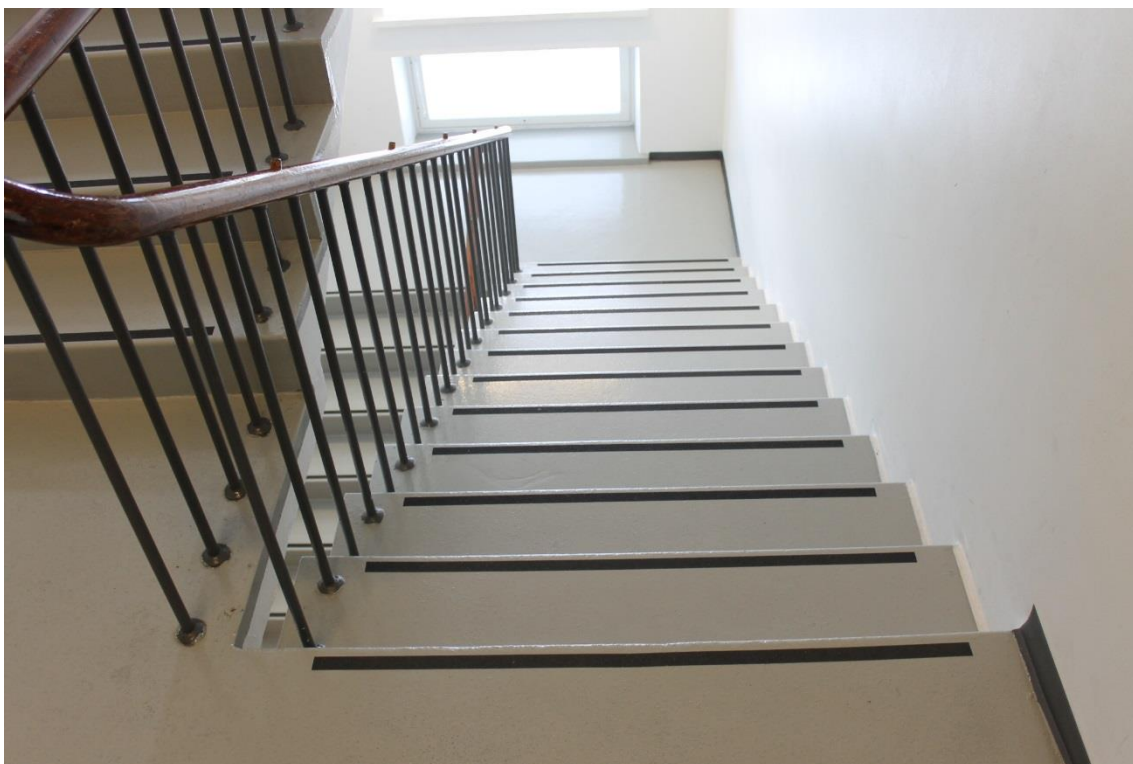
Kuva144. Porrasaskelmissa on kontrastiraidat. Käsijohde puuttuu toiselta puolelta. Käsijohde ei ole yhtenäinen tasanteella.

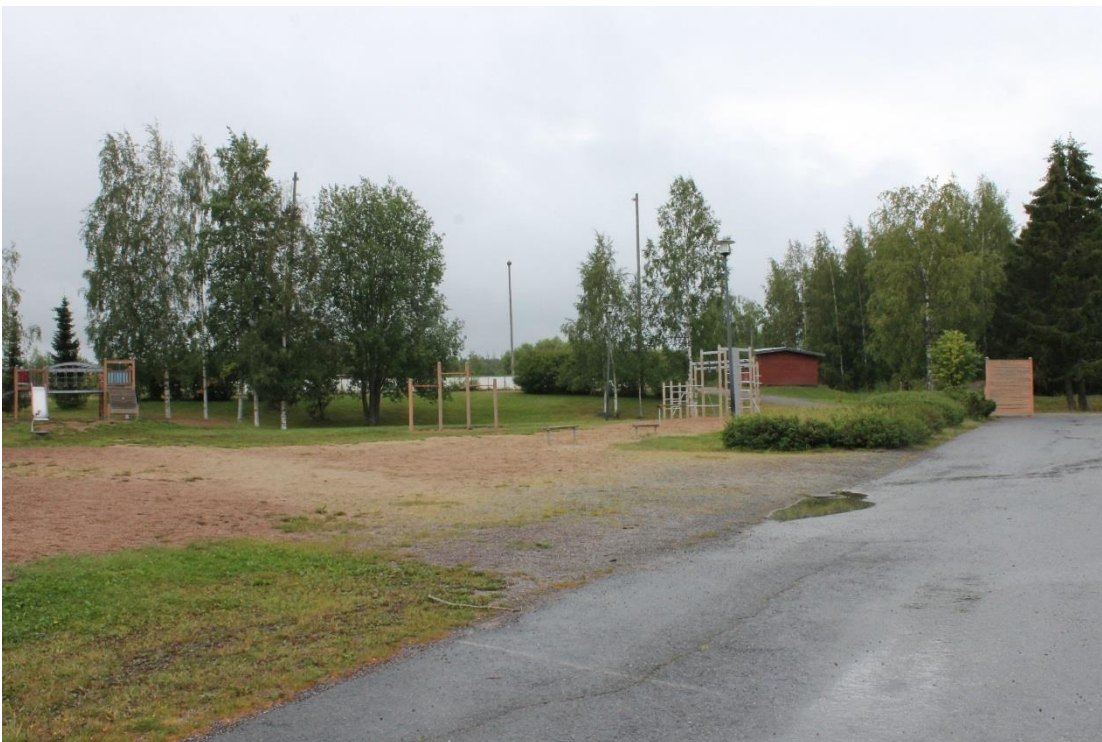
Kuva149. Koulun ulkoilualueella pihamateriaalina on hiekka. Alueelle ei ole muuta kulkuväylää.

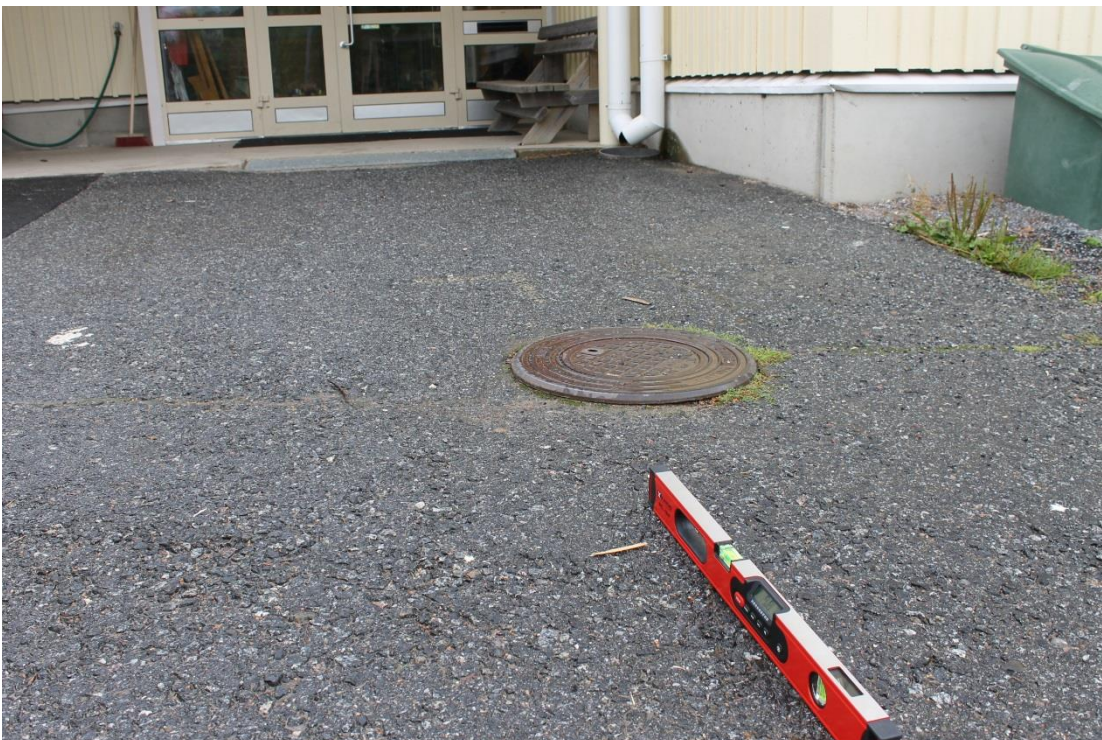
Kuva152. Kulkuväylä nousee sisäänkäynnille päin.

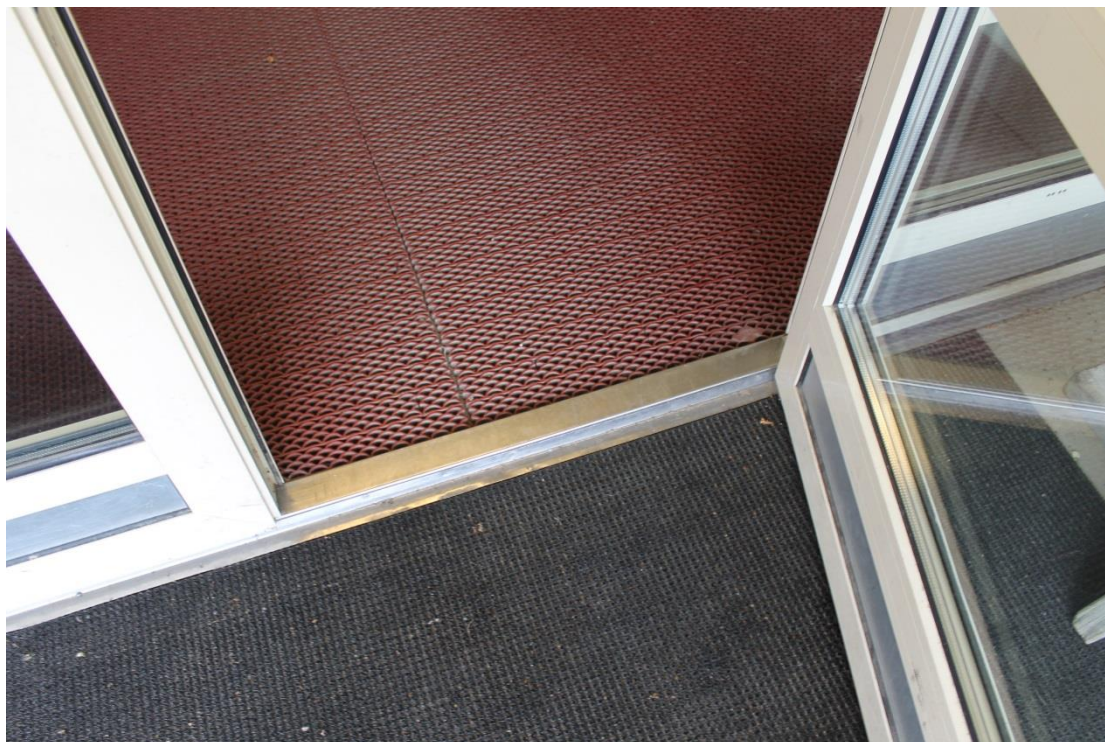
Kuva153. Oven yhteydessä on liian korkea kynnyks.

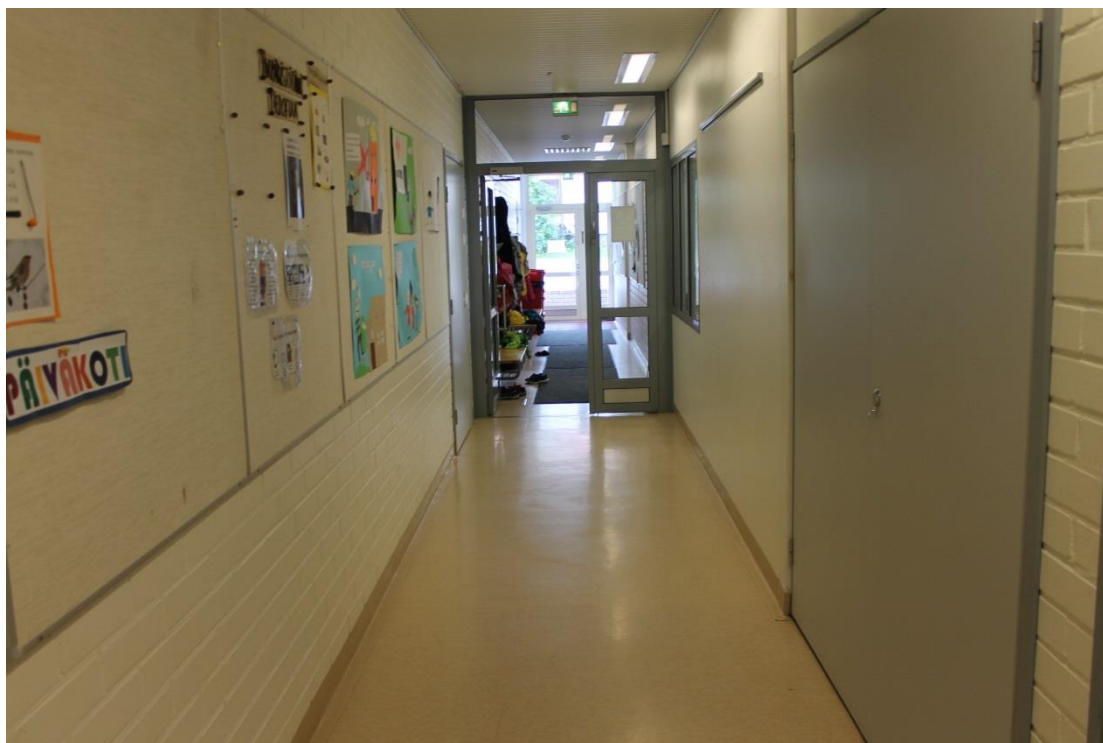
Kuva156. Käytävän varrella oleva palo-ovi on liian kapea.

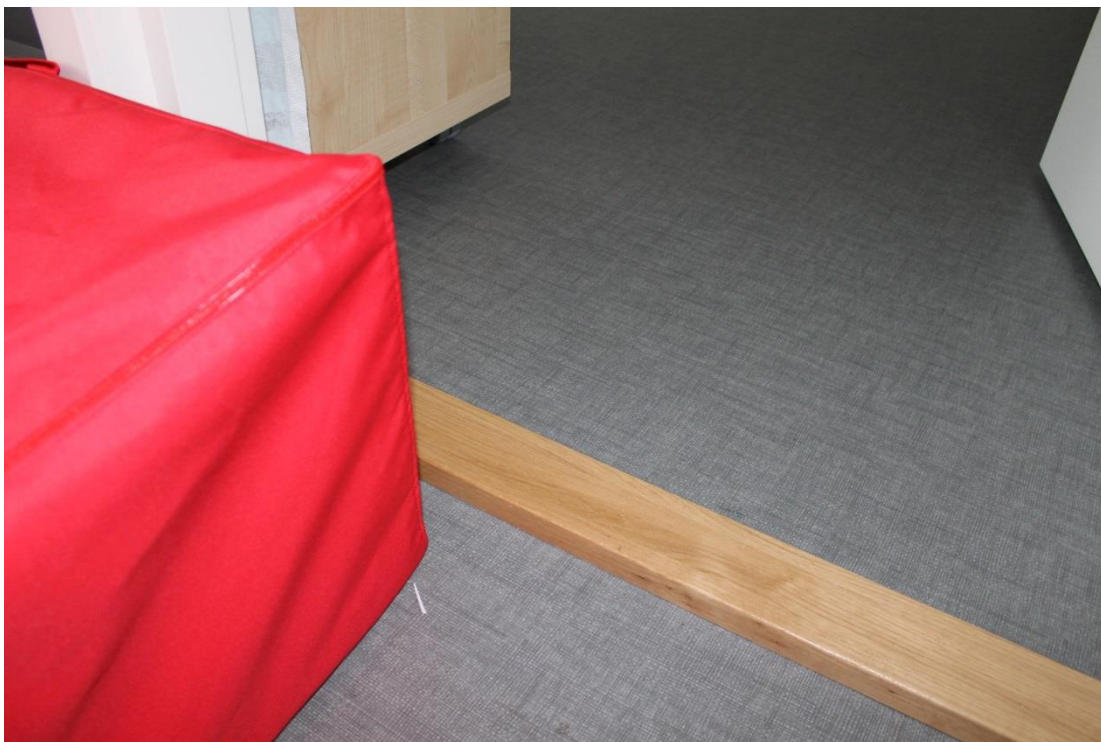
Kuva161. Liian korkea kynnyks päiväkodin tiloissa.

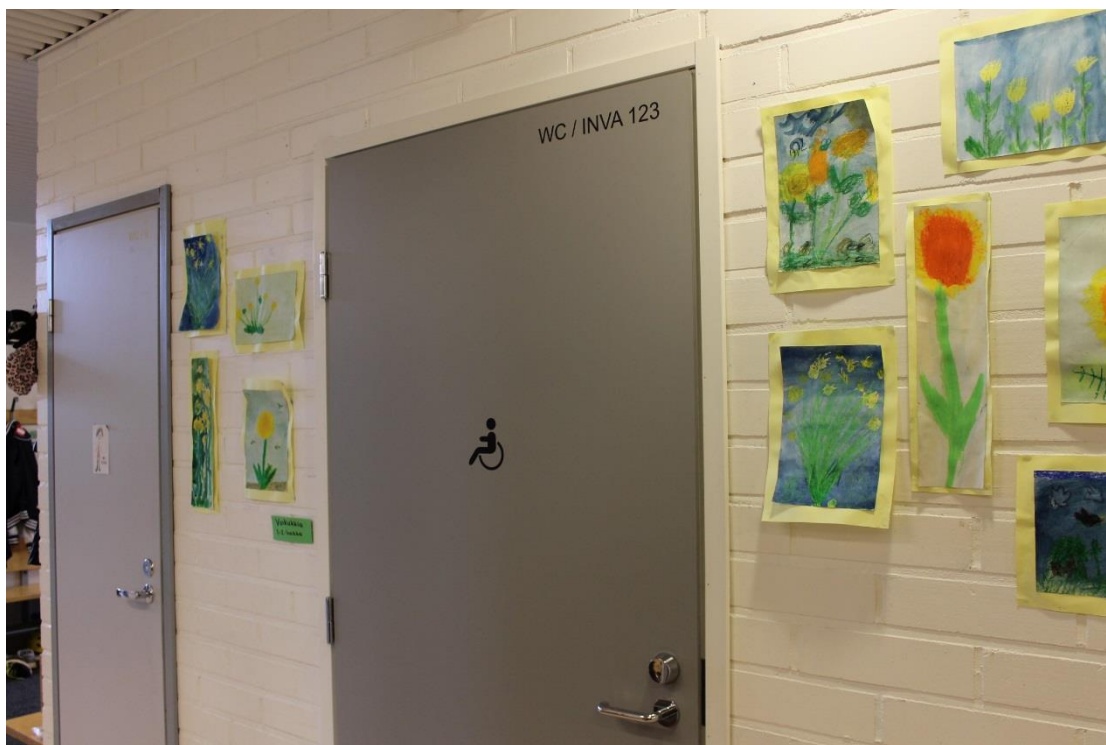
Kuva162. Opaste on sijoitettu suoraan oveen. Opaste tulisi sijoittaa oven avautumispuolelle seinään.

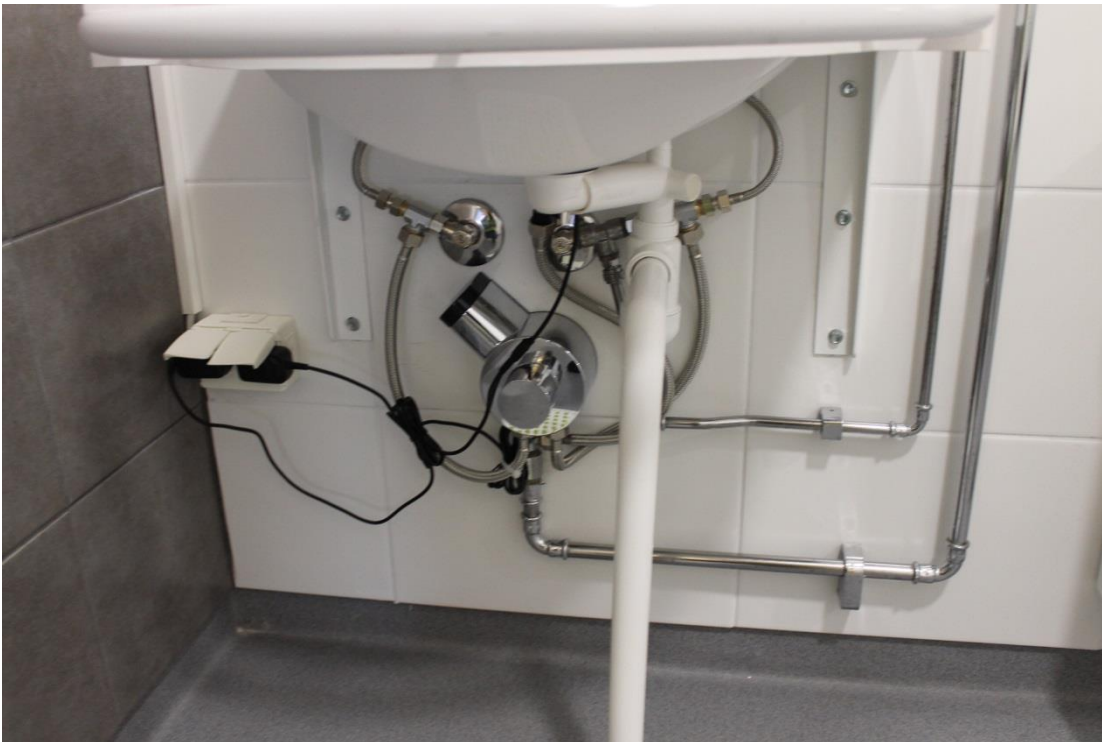
Kuva164. Altaan säätölaitteet ovat näkyvissä altaan alla, jolloin lapset pääsevät säätämään niitä. Altaan poistoputki vähentää vapaata tilaa altaan alla.

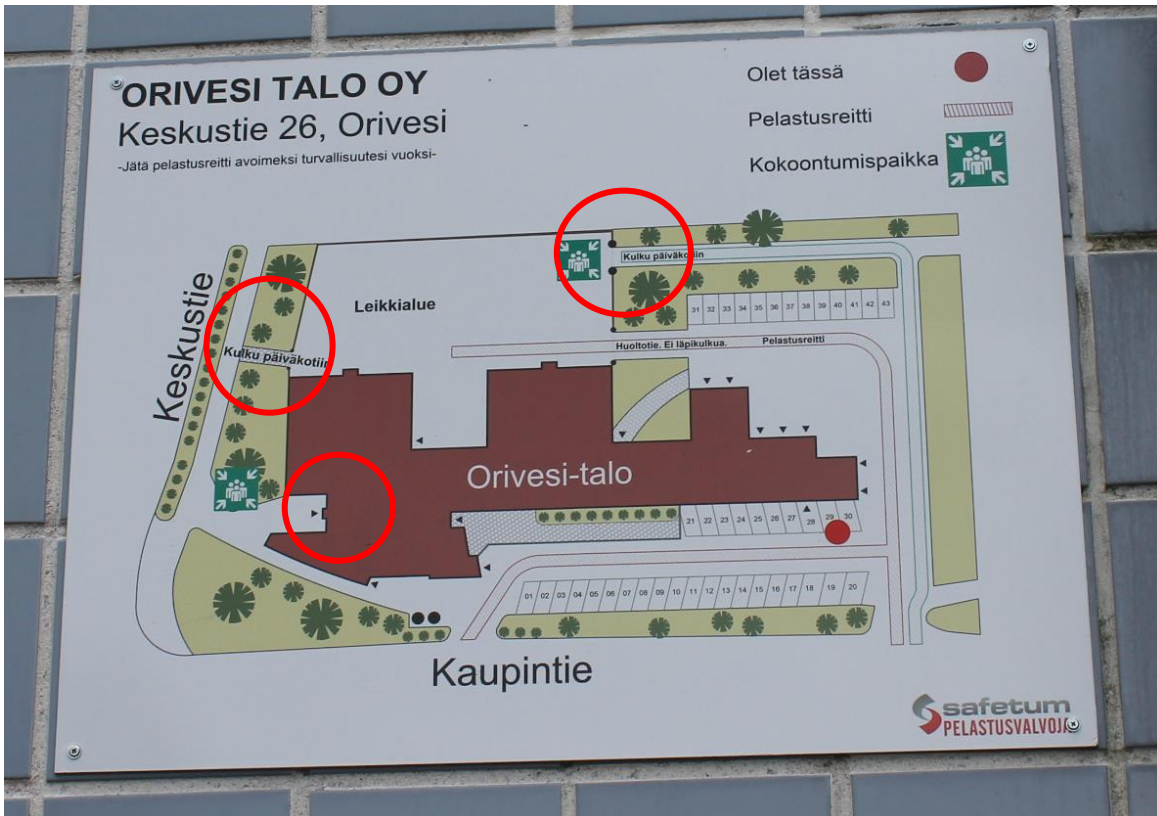
Kuva166. Opaste Kaupintien puolella seinässä. Punaisella on merkitty kulkureitit päiväkodille.

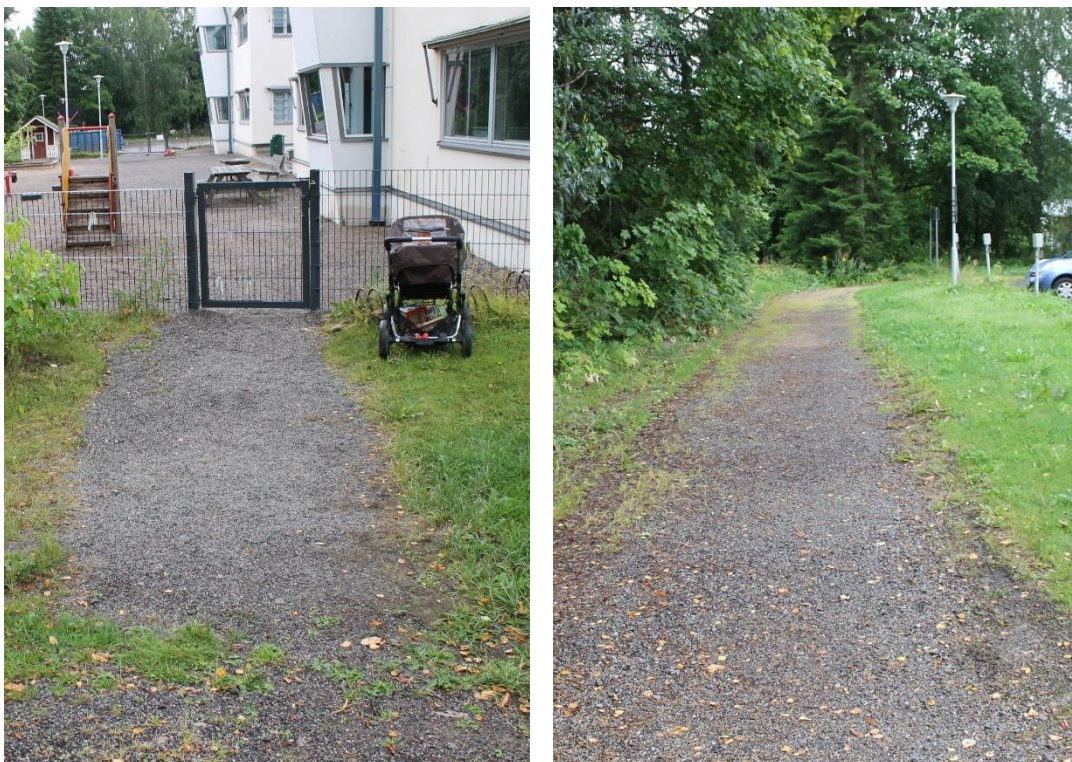
Kuva166. Vasemmalla kulkuväylä Keskustien suunnasta. Oikealla pidempi kulkureitti Kaupintien suunnasta. Kulkureitti on kuvattu portilta parkkipaikan suuntaan. Kulkureitti kääntyy kuvassa oikealle parkkipaikan taakse. Kulkureiteillä on pintamateriaalina sora/hiekka.

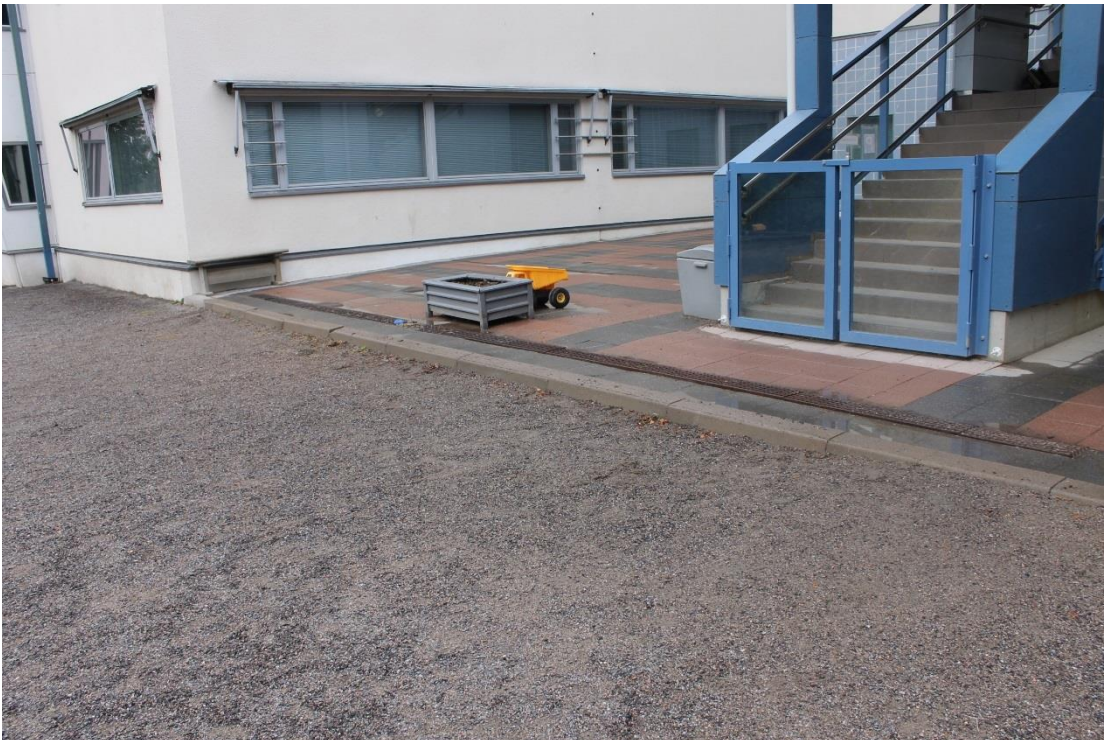
Kuva168. Tasanteen ja hiekoituksen väliin jää pieni tasoero. Kuvan oikeassa reunassa alkaa kulkuväylä alakerran sisäänkäynnille. Tällä kohtaa hiekkaa on enemmän, jolloin tasoero on pienempi.

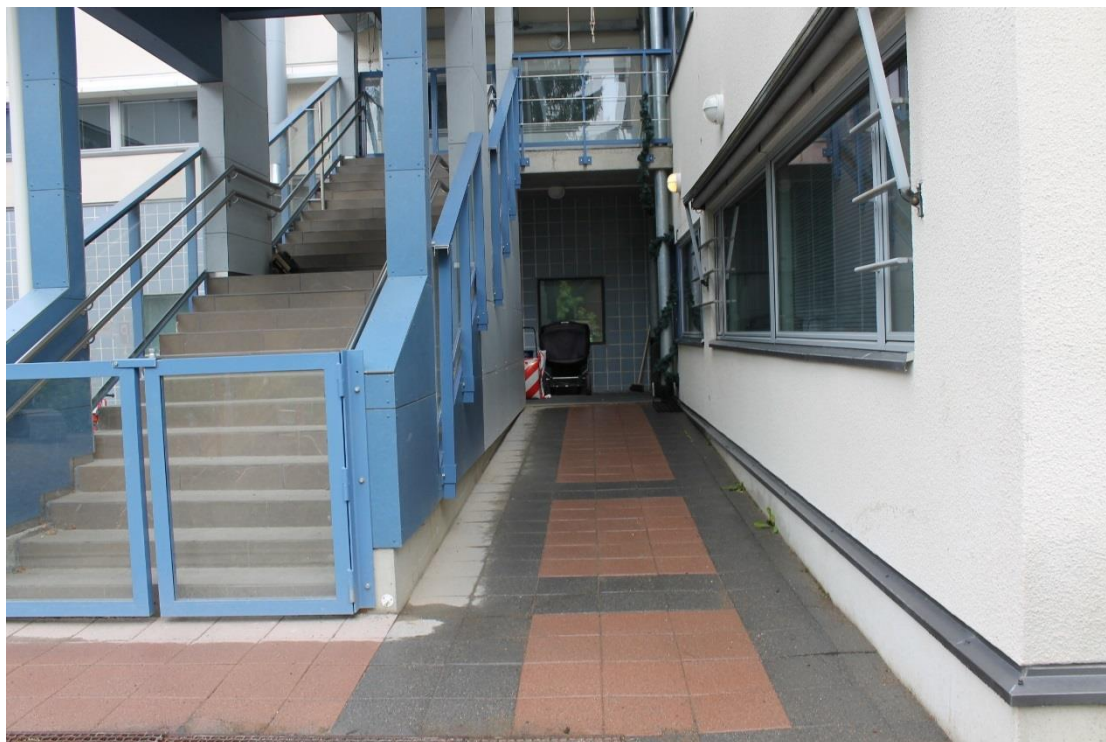
Kuva169. Sisäänkäynti alakertaan kulkee portaiden vierestä. Sisäänkäyntiä on hankala hahmottaa, ulko-ovi ei näy kulkuväylälle.

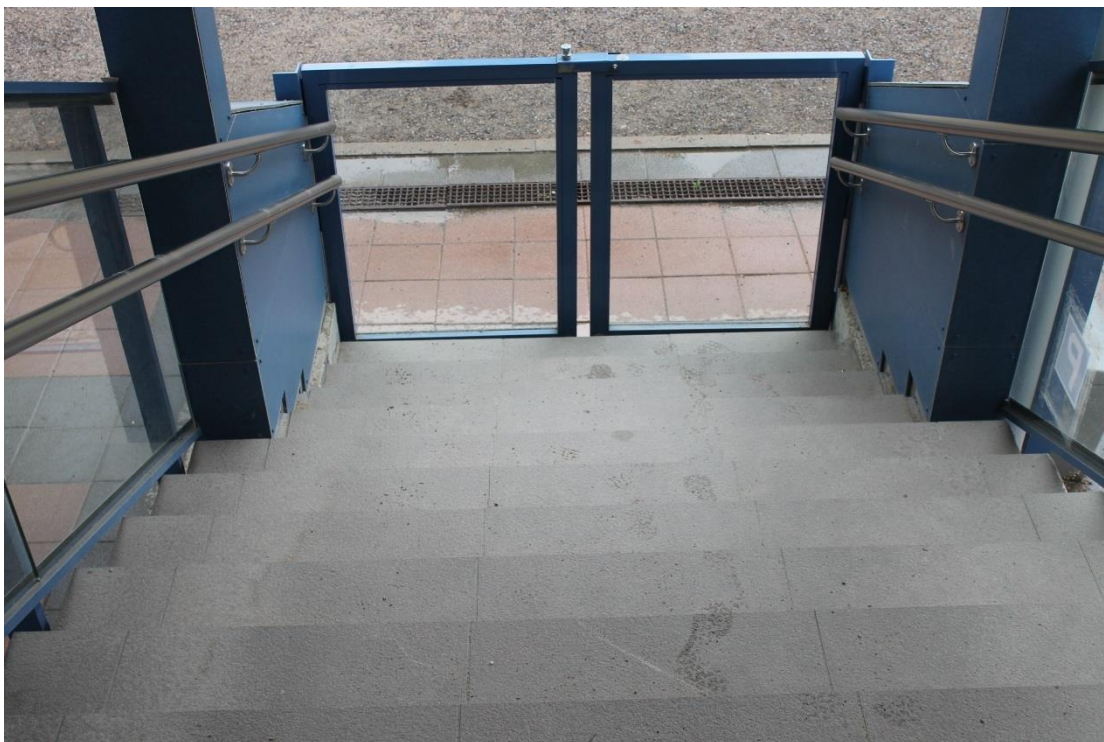
Kuva170. Toiseen kerrokseen johtavien portaiden askelmia on hankala hahmottaa.

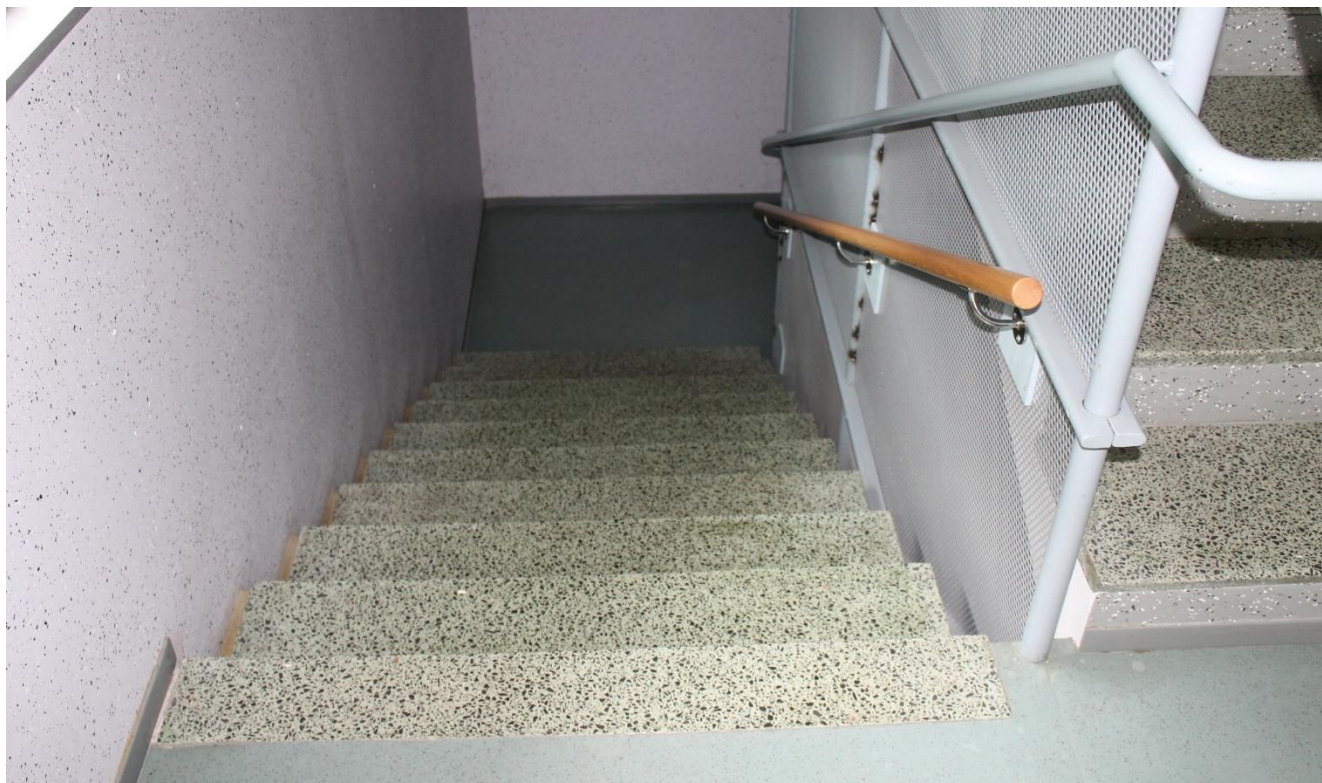
Kuva176. Porrasaskelmat eivät erotu kontrastina. Toiselta puolelta puuttuu käsijohteet.

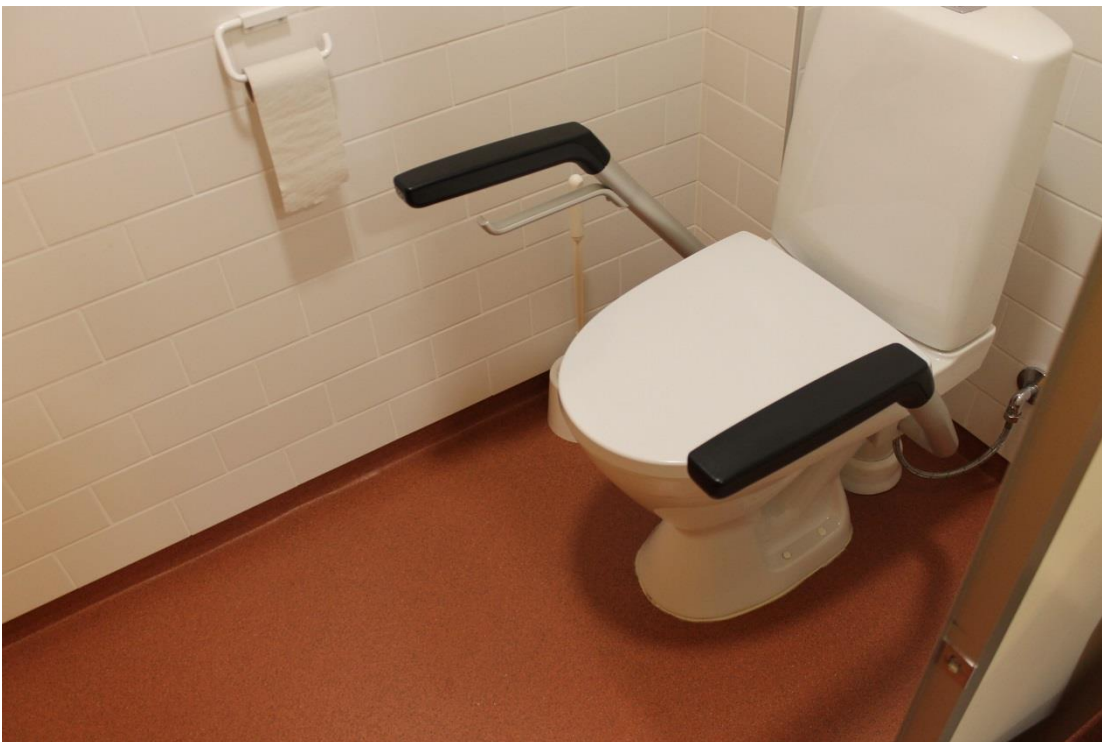
Kuva178. Käsituellinen wc-istuin on sijoitettu pesuhuoneen yhteyteen. Wc-istuimen kummallekaan puolelle ei jää riittävästi vapaata tilaa, eikä wc sovellu esteettömäksi.
