## KIINTEISTÖN KUNTOARVIO

TÄHTINIEMIENRANTA 15,  
35100 ORIVESI

| Tutkimuskohde | Tähtiniemen jätevedenpuhdistamon valvomorakennus<br>Tähtiniemenranta 15, 35100 Orivesi |

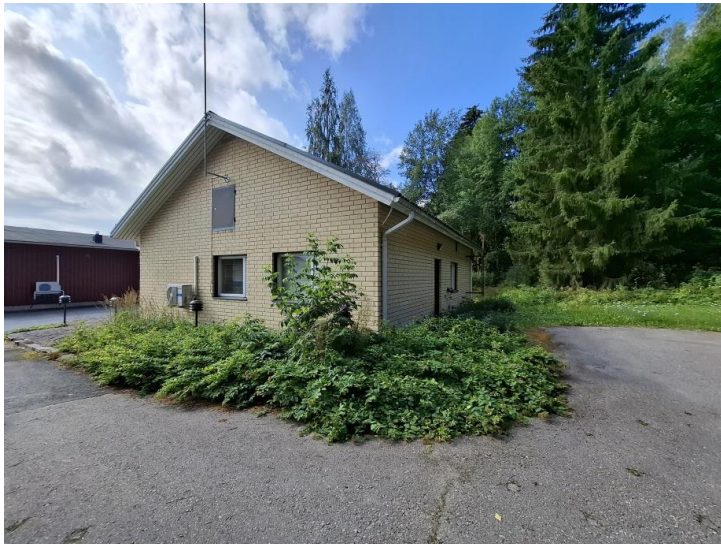
**Kuva 2.** Villiintynyttä kasvillisuutta.

| Toimenpide-ehdotukset | | Kuntoluokka | 2025 | 2026 | 2027 | 2028 | 2029 | 2030 | 2031 | 2032 | 2033 | 2034 | Yhteensä |
|---|---|---|---|---|---|---|---|---|---|---|---|---|---|
| | Poistetaan pensaat (ja puut), jotka ovat enintään kolmen metrin päässä rakennuksesta. Samassa yhteydessä muokataan pintamaita takasivulla mahdollisuuksien mukaan niin, että kallistus on pois päin talosta. | | | 5 | | | | | | | | | 5 |

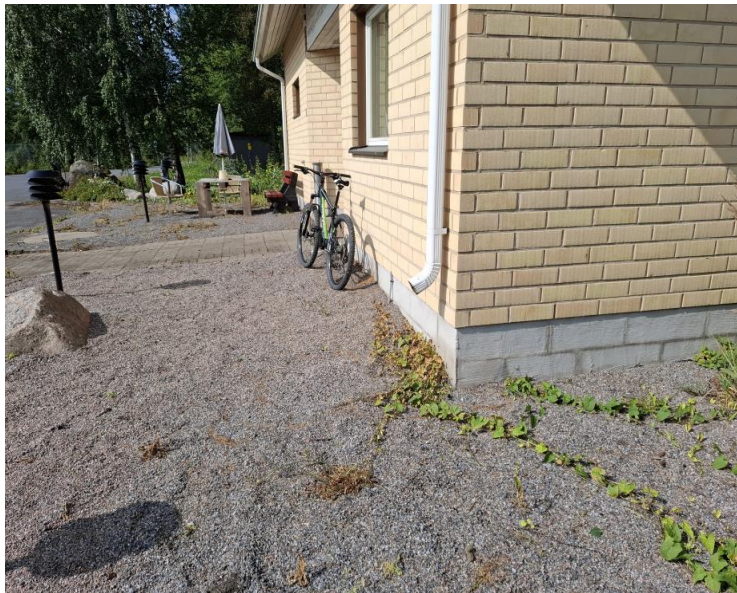
**Kuva 5.** Kattovesien ohjausta.

Syöksytorvien sadevesien ohjaaminen esim. muovisiin jatkoksiin.

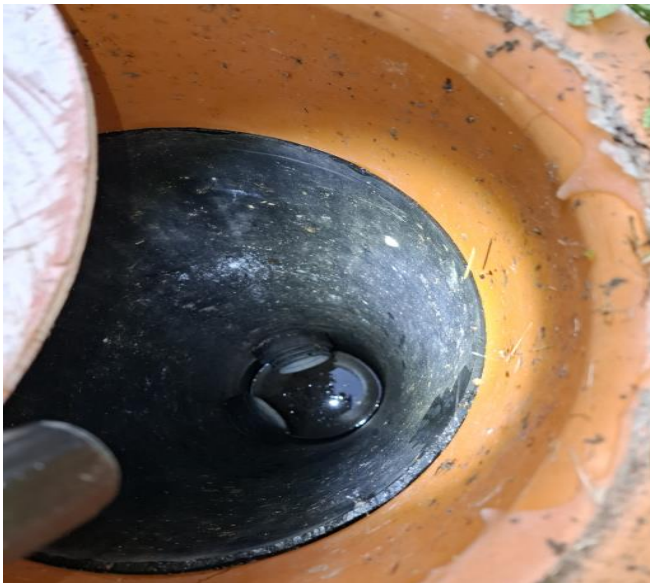
**Kuva 6.** Salaojantarkistuskaivo.

**Kuntoluokka:** 4

Yleistä: Salaojien tarkastukset ja huollot määrävälein. Salaojituksen toimivuus suositellaan tarkastettavaksi säännöllisesti kahden vuoden välein ja salaojat suositellaan huuhdeltaviksi noin 5 vuoden välein putkiin kertyvästä irtoaineksesta.

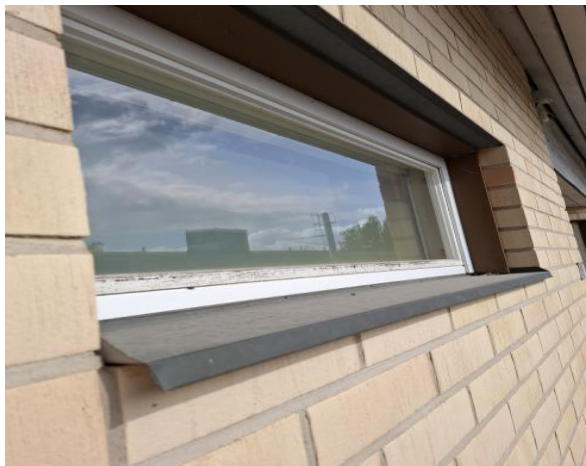
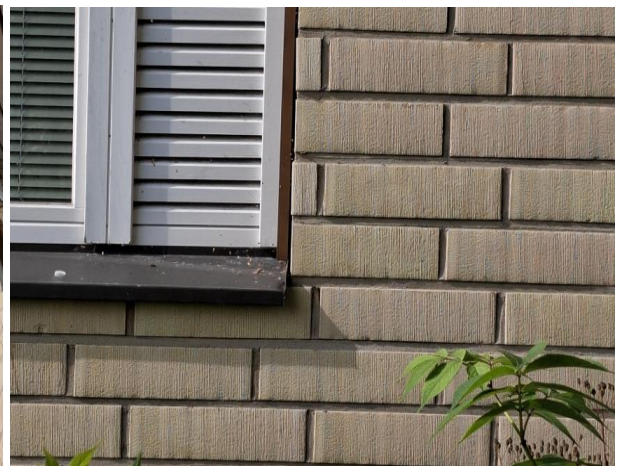
**Kuvat 11 ja 12.** Vesipeltien kallistus ja liityntä ulkoseinään.

Ulkopuitteiden huoltomaalaus ja vesipeltien saumaus.

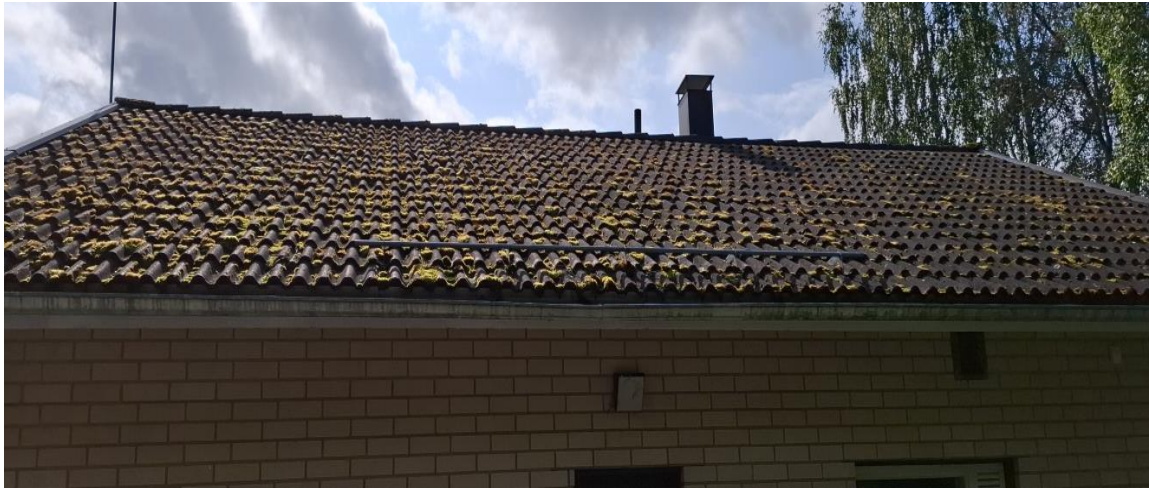
**Kuntoluokka:** 3

**Kuva 17.** Vesikatto rakennuksen takaa (metsän puolelta).

Vesikatteen puhdistus biohajoavilla pesuaineilla ja huoltomaalaus. Talo- ja lapetikkaiden sekä kulkusiltojen asennus. Samalla tarkistetaan mm. katteen kunto, läpiviennit, liittymät).

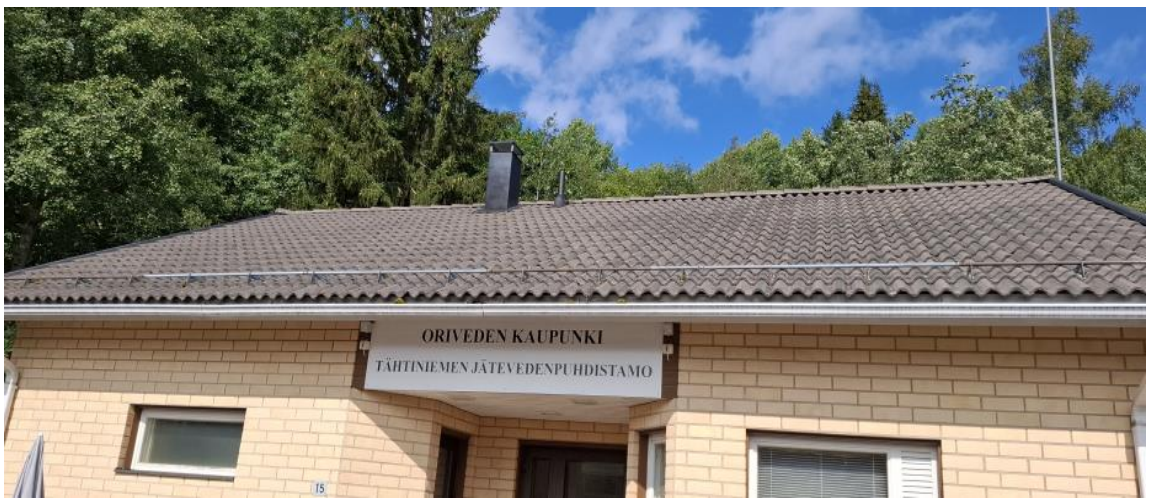
**Kuva 18.** Vesikatto edestä.

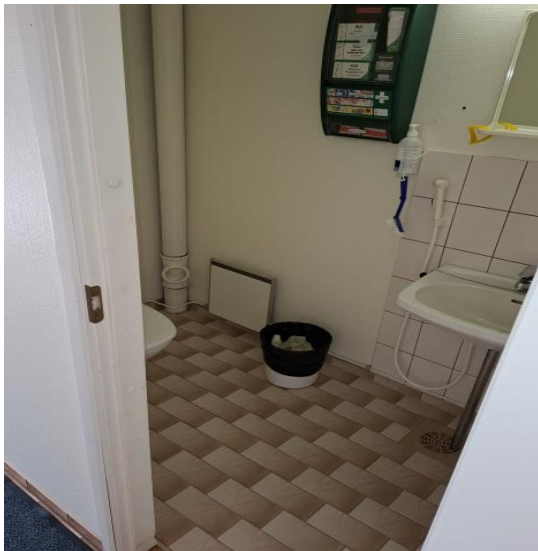
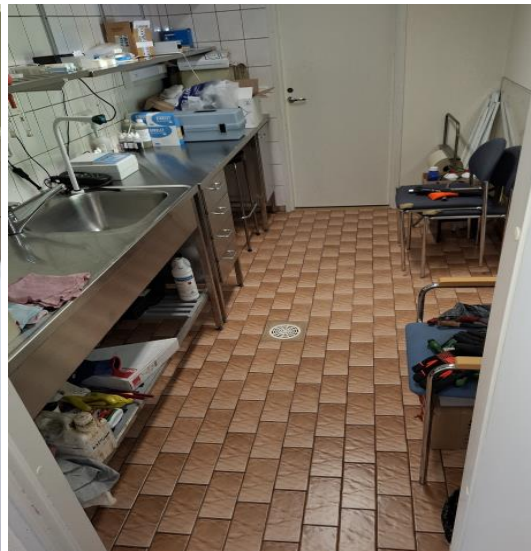
**Kuvat 21 ja 22.** Alkuperäiskuntoiset pinnat WC- ja laboratoriotilassa.

Sisätilojen alkuperäisten pintarakenteiden uusiminen ja huoltomaalauksia.

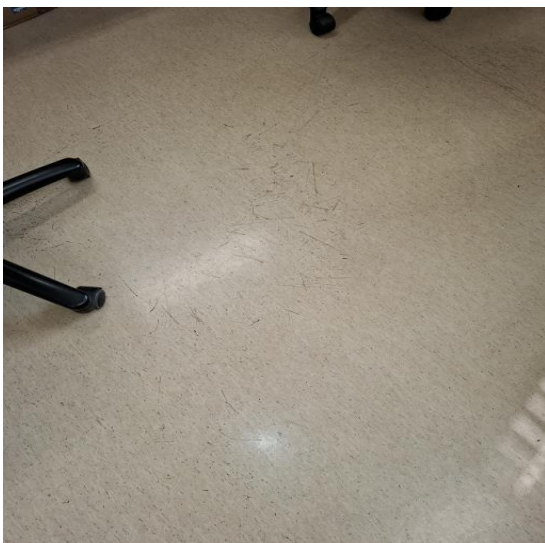
**Kuva 23.** Toimistotila alkuperäinen muovimatto.

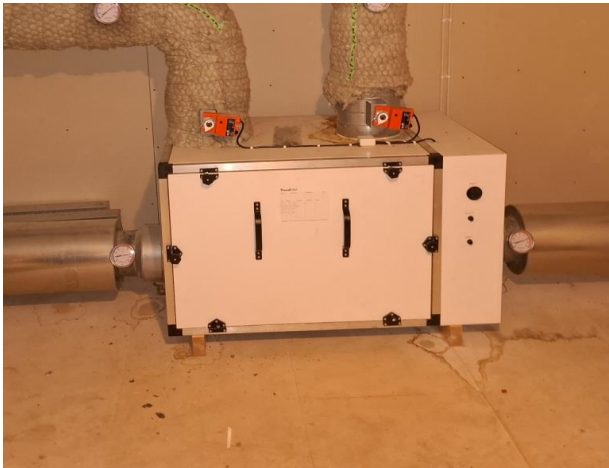
**Kuva 24.** Vesivuotojälkiä IV-koneen alla.

Muissa tiloissa tehtävien pintarakenteiden uusimisen yhteydessä IV-koneen alle asennetaan valumakaukalo tms.

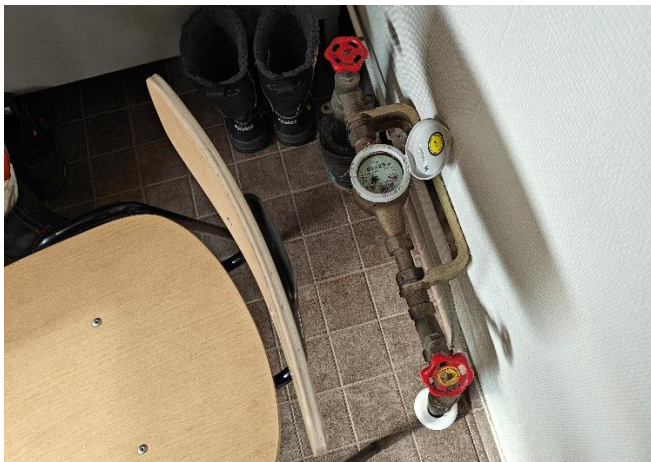
**Kuntoluokka** 3 (tydyttävä)

**Kuva 29.** Vesimittari ja pääsulut

Istukkaventtiilien vaihto palloventtiileihin

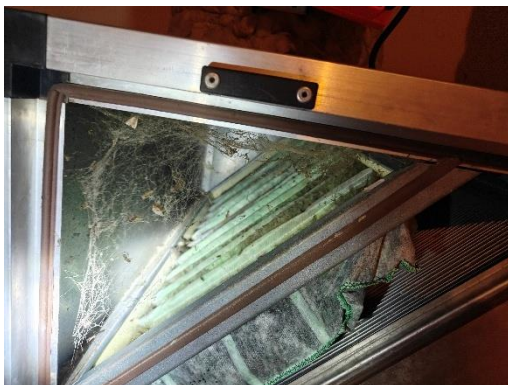
**Kuva 34.** Raitisilmasuodatin ja kammio likaiset

Suodattimien vaihto ja suodattimien vaihtovälin tihentäminen (huoltotyönä)

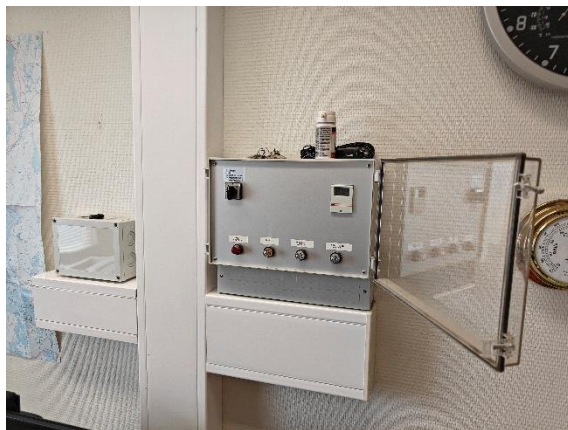
**Kuntoluokka:** 3 (tydyttävä)

**Kuva 36.** IV-koneen ohjauskeskus

Ohjauskeskuksen uusiminen ilmanvaihtokoneen uusimisen yhteydessä

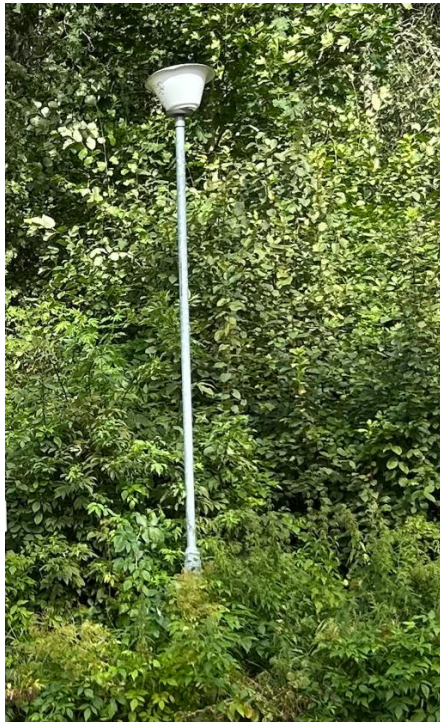
**Kuva 39.** Ulkovaalaisin.

**Havainnot:** Valaistus puutteellinen. Pylväsvalaisimien diffuusoriit/sadesuojat huonosti paikoillaan

**Kuntoluokka:** 1 (huono)

Ulkoalueiden pylväšvalaisimien korjaus.
