## KIINTEISTÖN KUNTOARVIO

TÄHTINIEMENRANTA 15,  
35100 ORIVESI

| Tutkimuskohde | Tähtiniemen jätevedenpuhdistamo<br>Tähtiniemenranta 15, 35100 Orivesi |

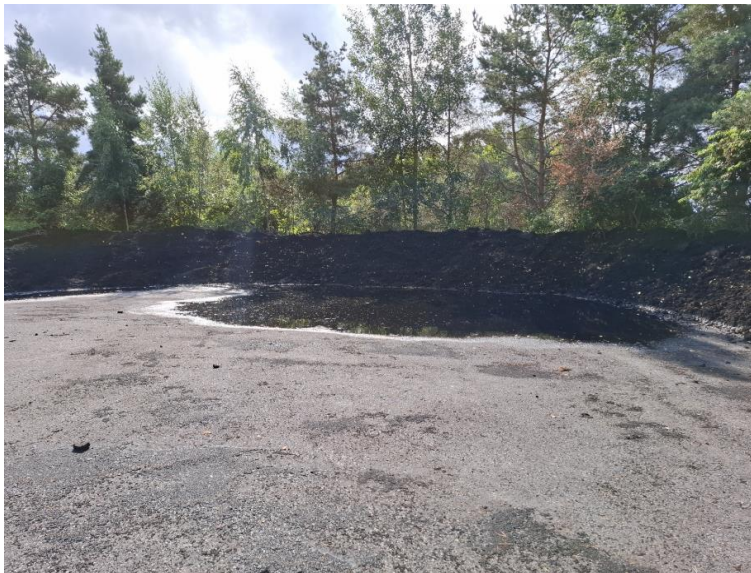
**Kuva 2.** Tukkeutuneesta sadevesiviemäristä johtunut lammikko.

Rännikaivojen puhdistaminen ja betonikourujen kunnostus. Tukkeutuneen sadevesiviemärin avaaminen.

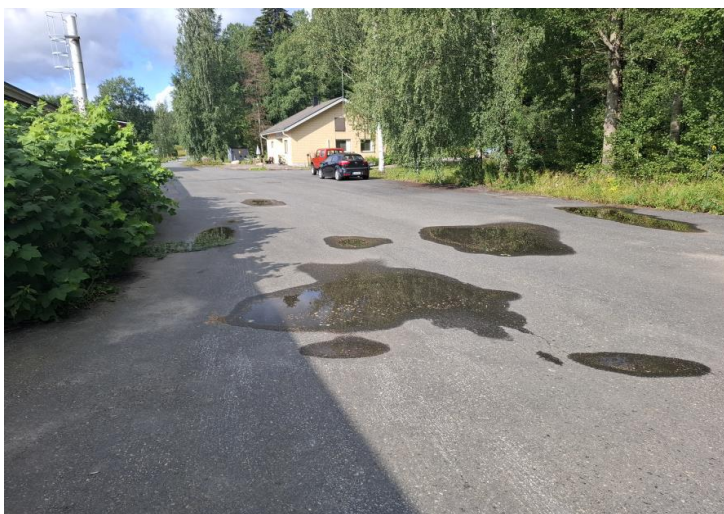
**Kuva 3.** Monttuja pohjoispuolen kulkuväylällä.

| Toimenpide-ehdotukset | Kuntoluokka | | | | | | | | | | | | | Yhteensä |
|---|---|---|---|---|---|---|---|---|---|---|---|---|---|---|
| Asfalttialueiden kallistuskorjaukset | | | 20 | | | | | | | | | | 20 | |

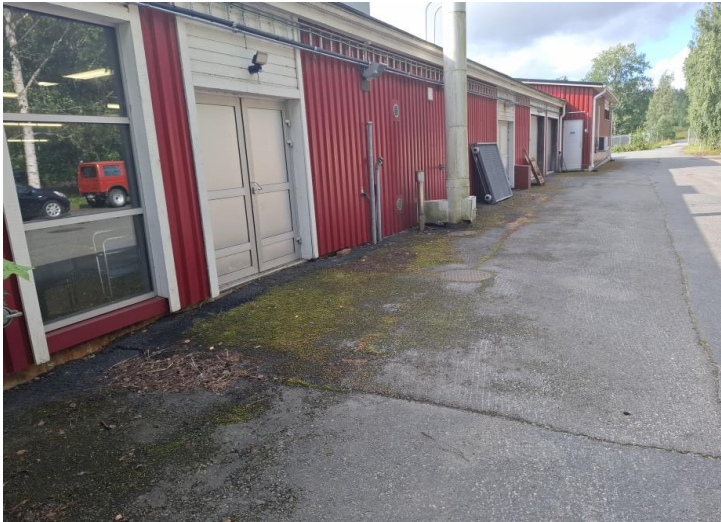
**Kuva 4.** Sammaloituneita asfalttialueita pohjoispuolella.

| Toimenpide-ehdotukset | Kuntoluokka | | | | | | | | | | | | | Yhteensä |
|---|---|---|---|---|---|---|---|---|---|---|---|---|---|---|
| Sammaloituneiden alueiden puhdistaminen biohajoavilla pesuaineilla | | | 4 | | | | | | | | | | 4 | |

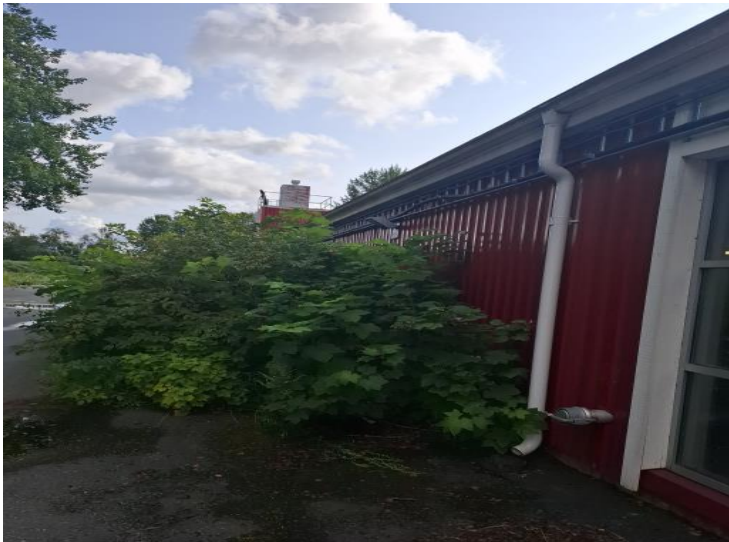
**Kuva 5.** Villiintynyttä kasvillisuutta pohjoispuolella.

| Toimenpide-ehdotukset | Kuntoluokka | | | | | | | | | | | | | Yhteensä |
|---|---|---|---|---|---|---|---|---|---|---|---|---|---|---|
| Villityneen kasvillisuuden poistaminen. | | | | | | | | | | | | | 0 | |

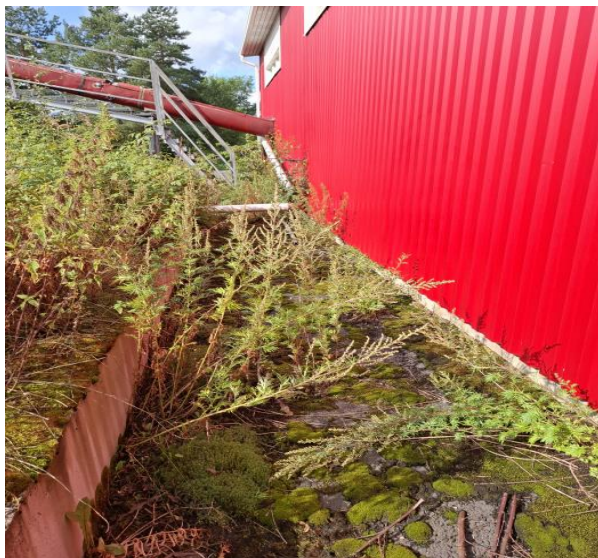
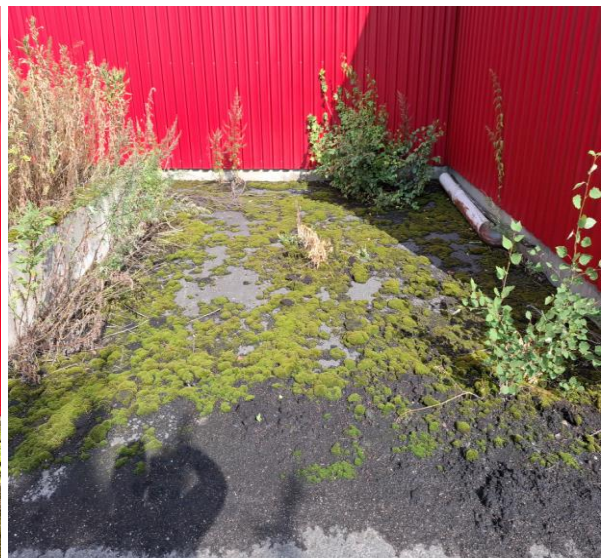
**Kuvat 6 ja 7.** Villiintynyttä kasvillisuutta ja sammaloituneita alueita eteläpuolella.

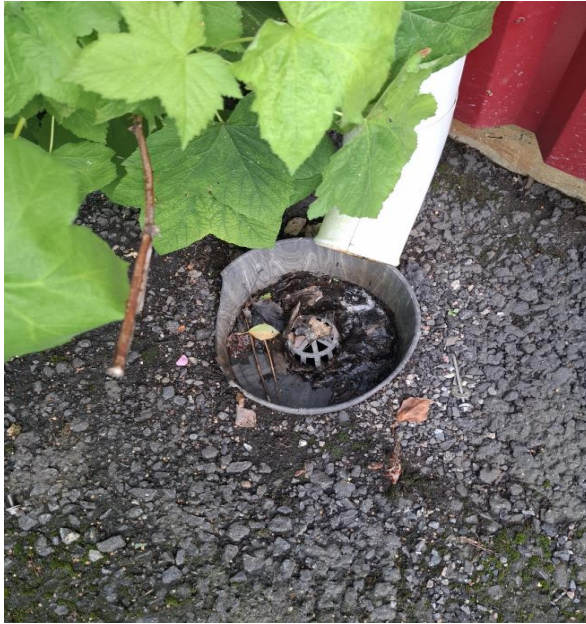
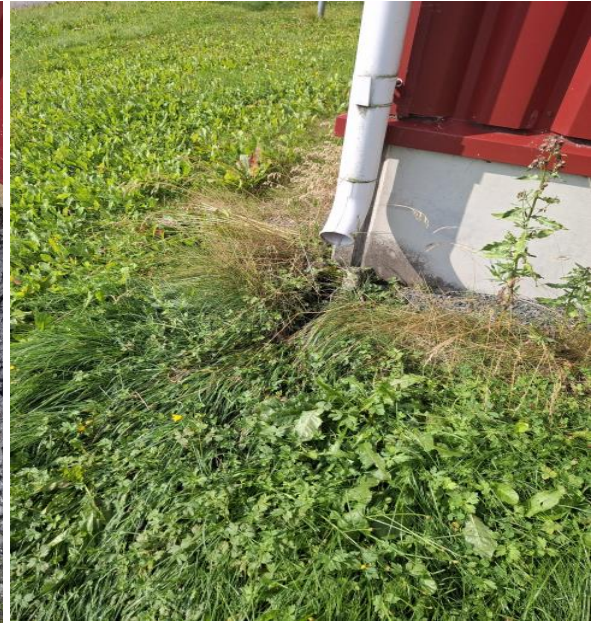
**Kuvat 8 ja 9.** Rännikaivot ja betonikourut tulee kunnostaa/puhdistaa.

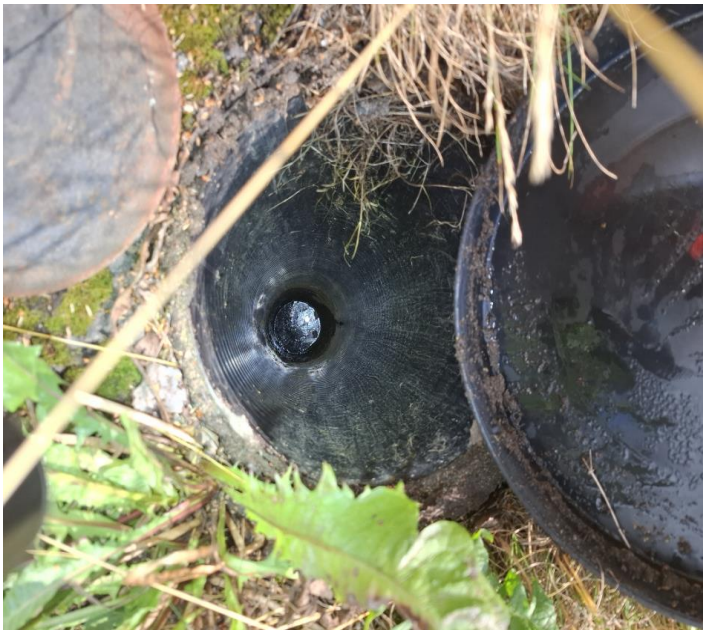
**Kuva 10.** Salaojan tarkistuskaivo.

Salaojakaivon kannen kiinnittäminen ruuvein.

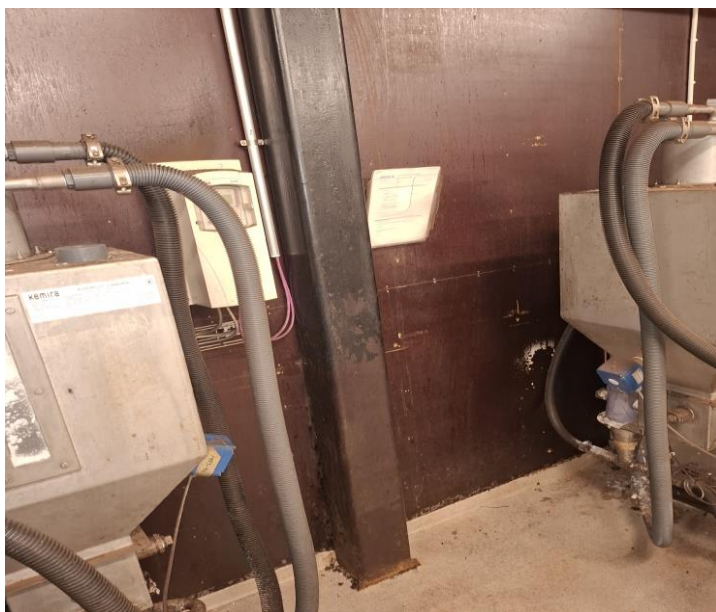
**Kuva 11.** Rakennuksen alkuperäisosan teräspilari.

Teräsrakenteiden säännöllinen tarkastus ja huoltomaalaus tarvittaessa. Alkuperäiset teräsosat katselmoidaan esim. kerran vuodessa ja korjataan tarvittaessa. **Huom.** Sisätiloissa korrosoiva ympäristö (kosteus, ammoniakki yms.).

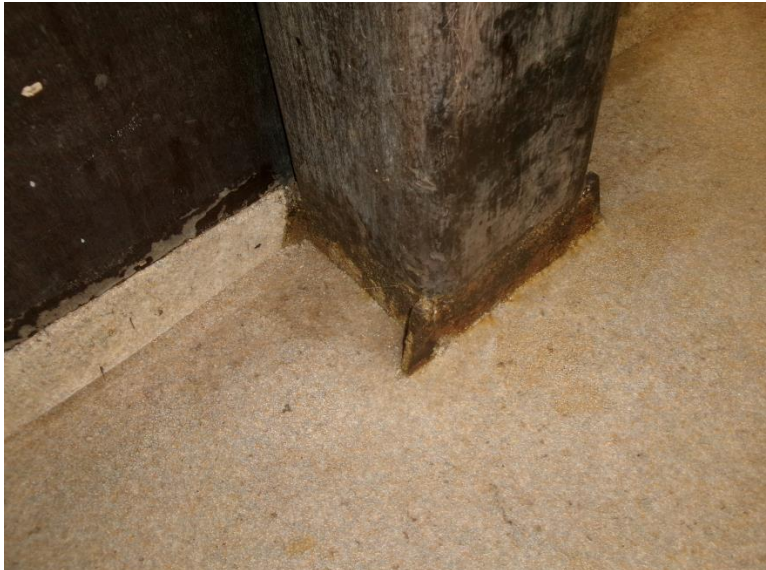
**Kuva 12.** Rakennuksen alkuperäisosan teräspilarin juuri.

| Toimenpide-ehdotukset | Kuntoluokka | | | | | | | | | | | | | Yhteensä |
|---|---|---|---|---|---|---|---|---|---|---|---|---|---|---|
| Alkuperäisten teräspilareiden ruosteiden poisto ja korjausmaalaus. | | | 10 | | | | | | | | | | 10 | |

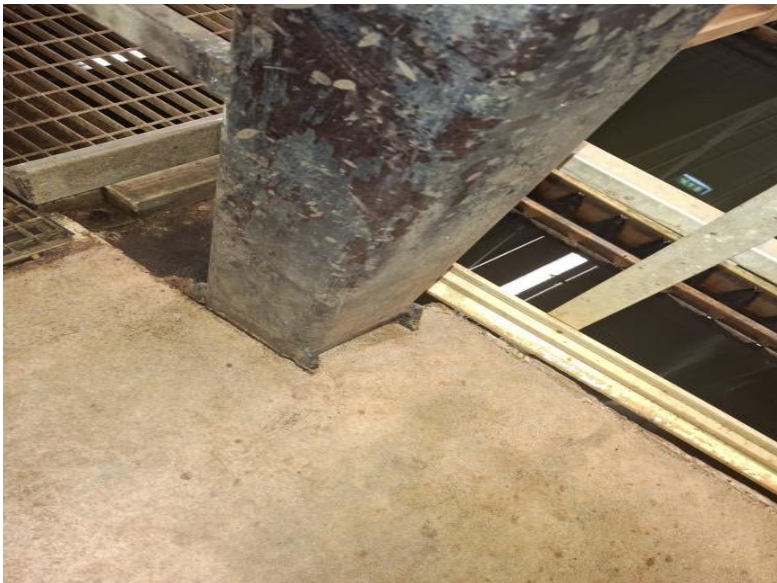
**Kuva 13.** Rakennuksen alkuperäisosan teräspilarin juuri.

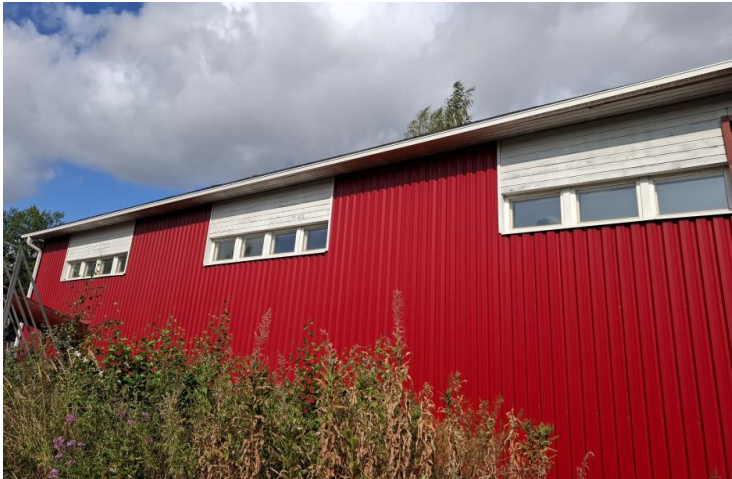
Eteläpuolen otsa- ja räystään alapuolisessa laudoituksessa oli lahovaurioita kiinnityksistä irronneen vesikourun takia.

**Kuva 15.** Etelän puoleinen julkisivu.

Julkisivun puuosien kunnostustyöt ja huoltomaalaus.

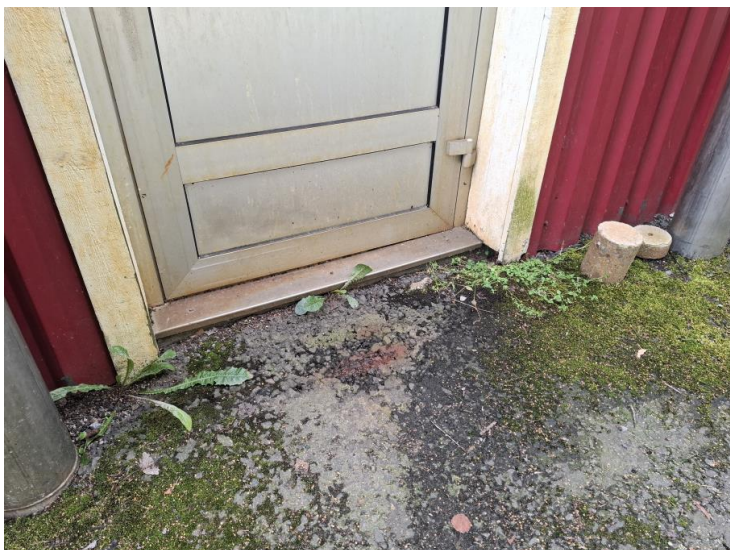
**Kuva 16.** Ulko-oven puulistat melkein asfaltin pinnassa kiinni.

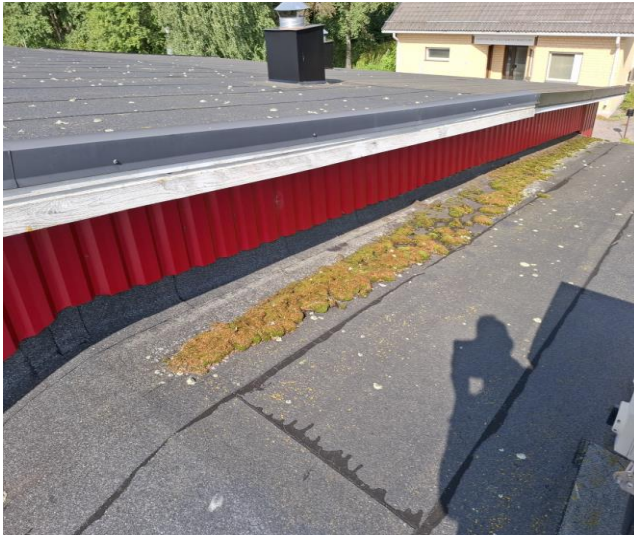
**Kuva 22.** Sammalta vesikatolla.

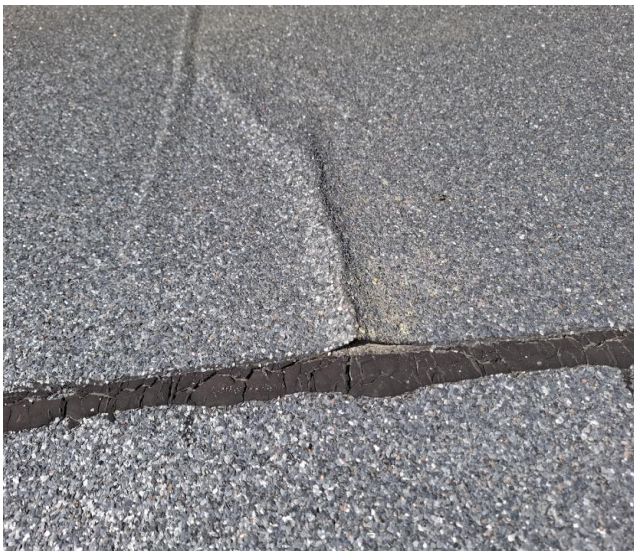
**Kuva 23.** Halkeilua bitumimassassa.

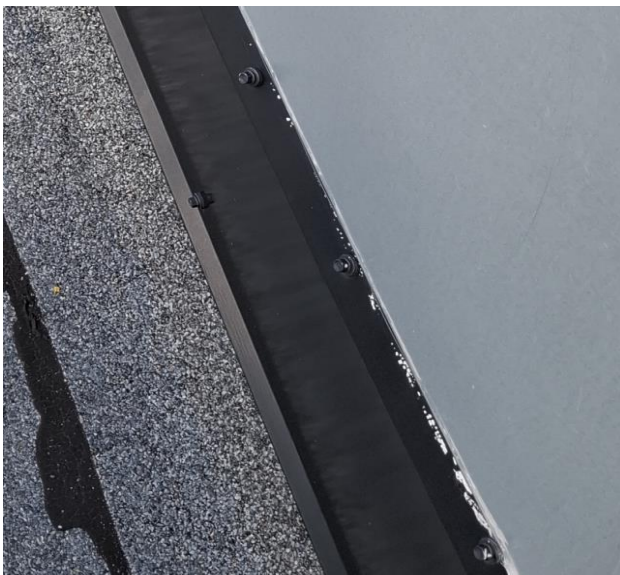
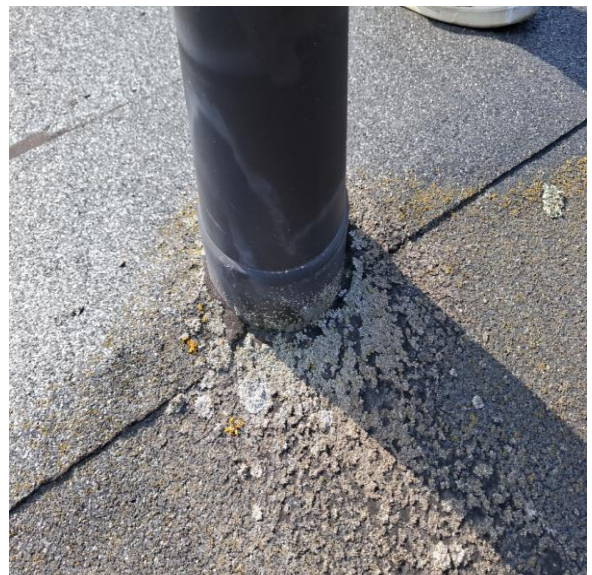
**Kuva 24 ja 25.** Epätiiviyttä pellin liitoksessa ja todennäköisesti alipainetuulettimen läpiviennissä.

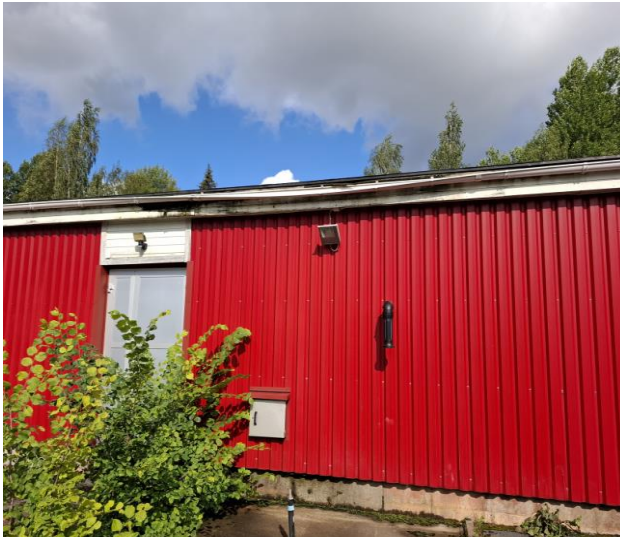
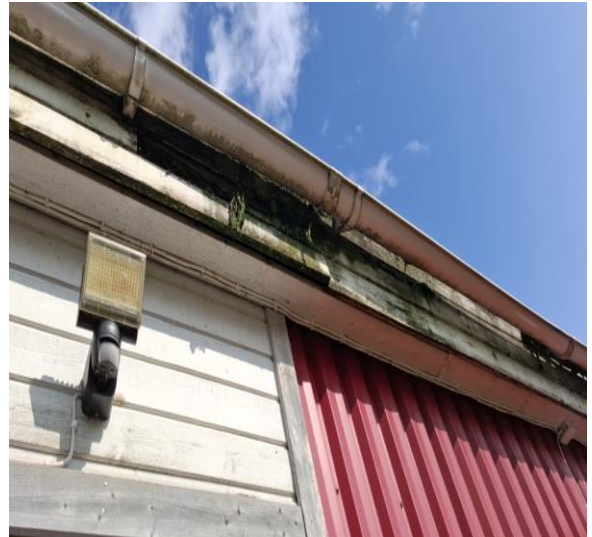
**Kuvat 26 ja 27.** Rakennuksen eteläpuolella sadevesikouru taipunut.

Katon huoltokorjauksien yhteydessä tulee harkita kantikkaisten räystäskourujen vaihtoa puolipyöreisiin. Kantikkaat räystäskourut vaativat suuremman kallistuksen ja tiheämmin syöksytoria. Puolipyöreät kourut on helpompi puhdistaa ja voidaan kiinnittää ulkoapäin.

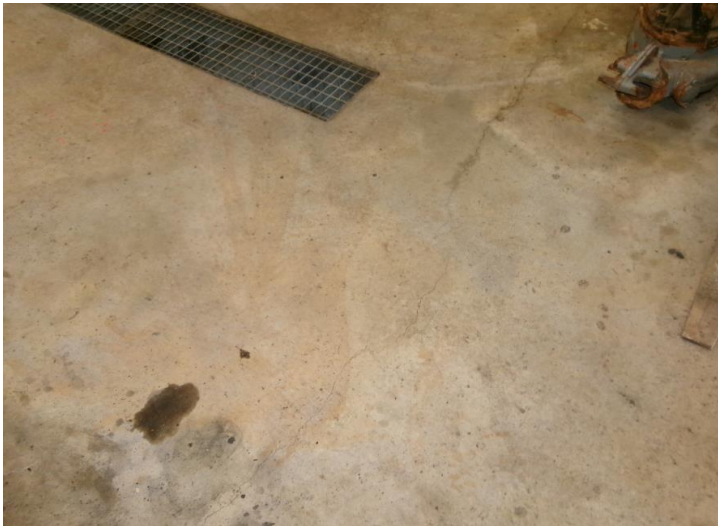
Prosessitiloissa akryylimassapinnoite. Pinnoitteessa havaittiin Korjaamotilan lattialla yksittäinen pidempi halkeama. Jalkalistat arvioitiin edelleen varsin hyväkuntoisilta.

**Kuva 32.** Korjaamotilan lattialla halkeama.

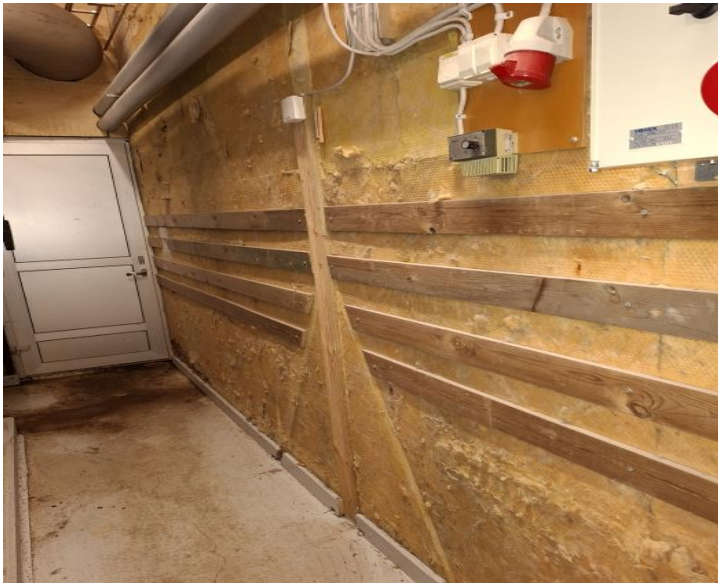
**Kuva 34.** Tilassa oli pinnoittamattomia ja kolhiintuneita akustovillalevyjä.

Akustolevyjen pinnoittaminen tai uusiminen.

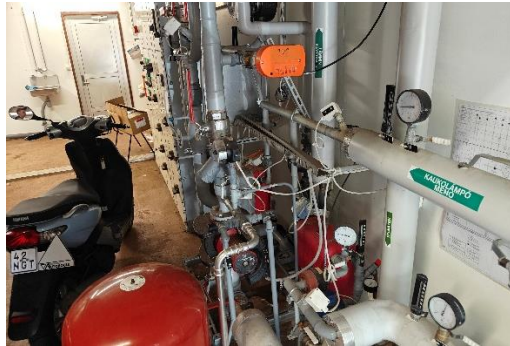
**Kuva 35.** Lämmönsiirrinpaketti

Lämmönsiirrinpaketin uusiminen tarkastelujakson loppupuolella

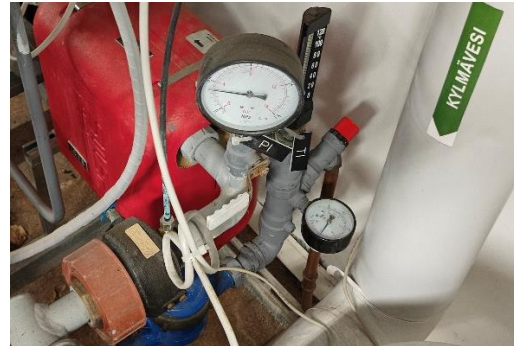
**Kuva 36.** Vuotava varoventtiili

| Toimenpide-ehdotukset | | Kuntoluokka | | | | | | | | | | | | | Yhteensä |
|---|---|---|---|---|---|---|---|---|---|---|---|---|--|---|---|
| | Käyttöveden lämmönsiirtimen varoventtiilin vaihto | | 0,5 | | | | | | | | | | | 0,5 | |

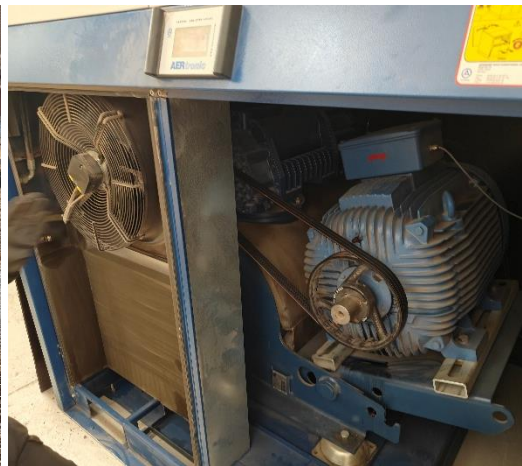
**Kuva 45.** Rikkinäinen kompressori

Teknisen veden paineenkorotusaseman uusiminen tarkastelujakson lopulla.  
Jätevesijärjestelmien kuntotarkastus tarkastelujakson puolivälissä.  
Kompressorien vaihdon selvitys

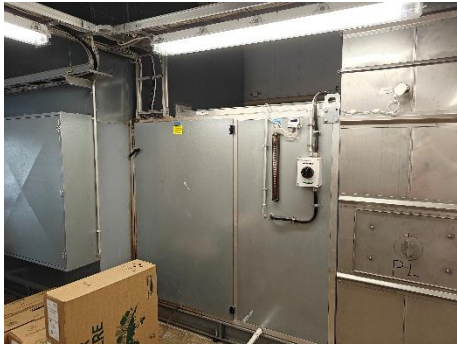
**Kuva 47.** TK03 yleiskuva

TK03 LTO-yksikön toiminnan tarkempi selvitys ja mahdollisten korjaustoimien määrittely. IV-järjestelmien huolto-ohjelman laadinta.

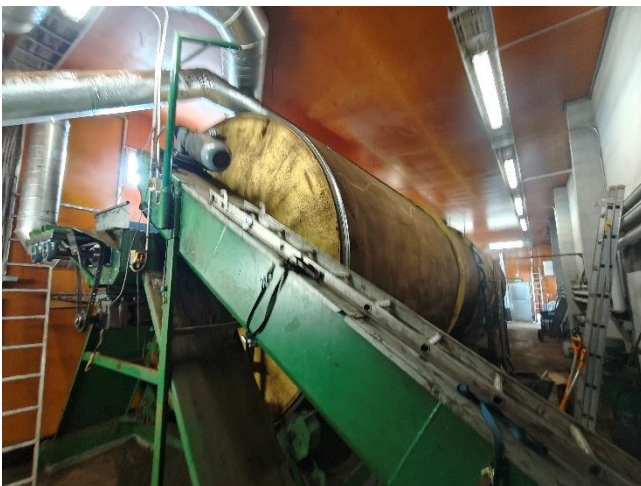
**Kuva 59.** Kompostorointijärjestelmä

Järjestelmän kuntotutkimus uusimistarpeen selvittämiseksi

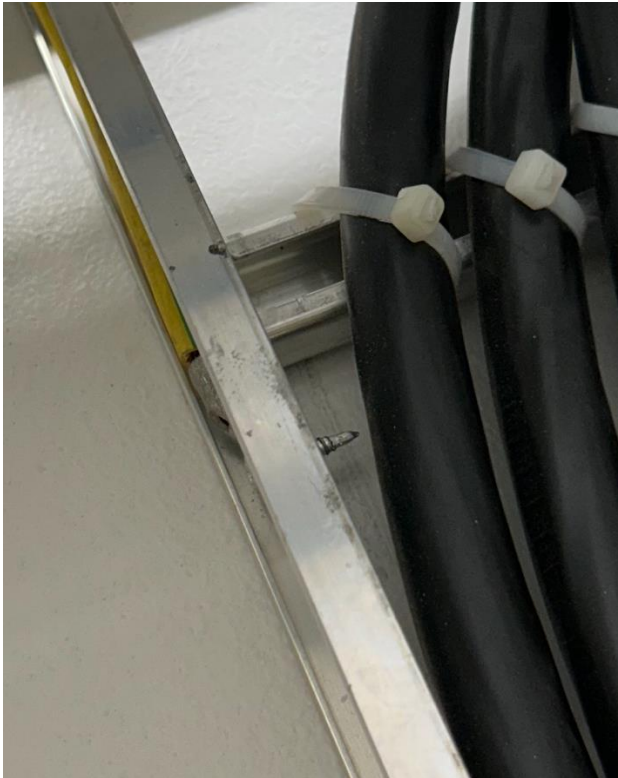
**Maadoitus:** Kaapelihyllyjen maadoituspisteiden kanssa oiottu. Kaapeleita ei saisi kiinnittää teräväpäisillä ruuveilla suoraan kaapelihyllyyn. Maadoitusliittimien käyttäminen erityisen suositeltavaa

**Kuva 60.** Maadoitus liitetty riskialttiisti pääkeskuksen tilassa. Teräväpäisiä ruuveja ei saisi käyttää.

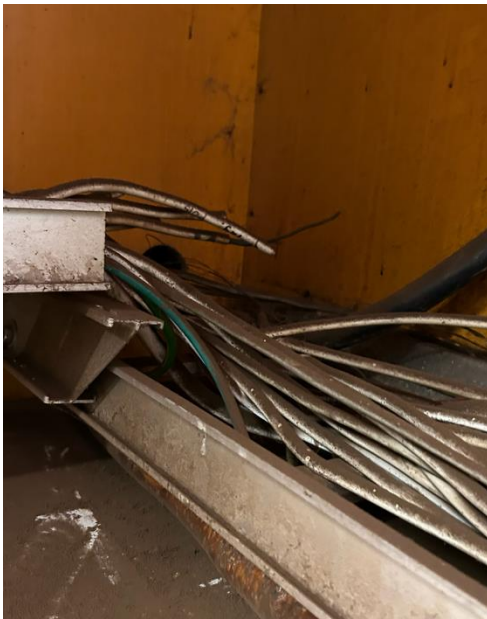
**Havainnot:** Turvetilassa päättämättömiä johtimia kaapelihyllyllä Korkeutta kaapelihyllyllä noin 2.5 metriä. Rasiointi AP9 ja IP55.

**Kuva 61.** Päättämättömät johtimet aiheuttavat mahdollisia henkilövahinkoja sekä lisäävät paloturvallisuusriskiä.

Turpeen pöly levinnyt, palokuorma tulisi poistaa ajoittain. Tämän lisäksi päättämättömiä johtimia kaapelihyllyillä muutamia turvepölyllä päällystettynä. Rasiointi AP9 ja IP 55-luokka minissä.

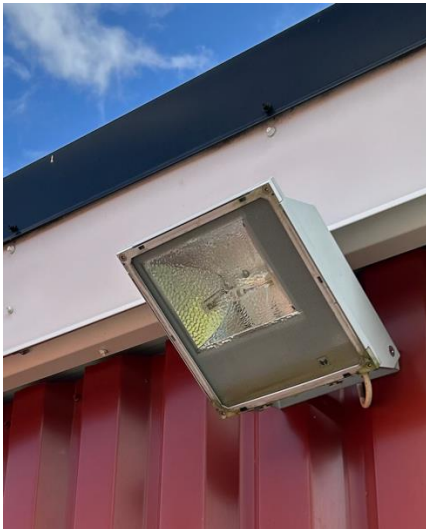
**Havainnot:** Valaistus tulisi uusita.

**Kuva 62.** Ulkovalaisimet tulisi vaihtaa LED-valoiksi.

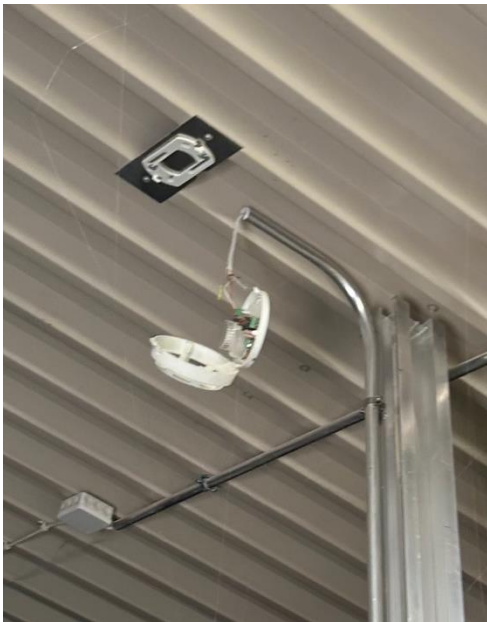
Kuva 1 Palovaroittimet tulisi tarkastaa ja uusia tiloihin soveltuviksi

Palovaroitinjärjestelmän katselmus ja oikeiden palovaroittimien hankinta huomioiden tilan käyttö (pöly, vesihöyry, lämpötila yms.).
