# TUTKIMUSSELOSTUS

KARPINLAHDEN KOULU  
KOSTEUS- JA SISÄILMATEKNINEN KUNTOTUTKIMUS

12.6.2020

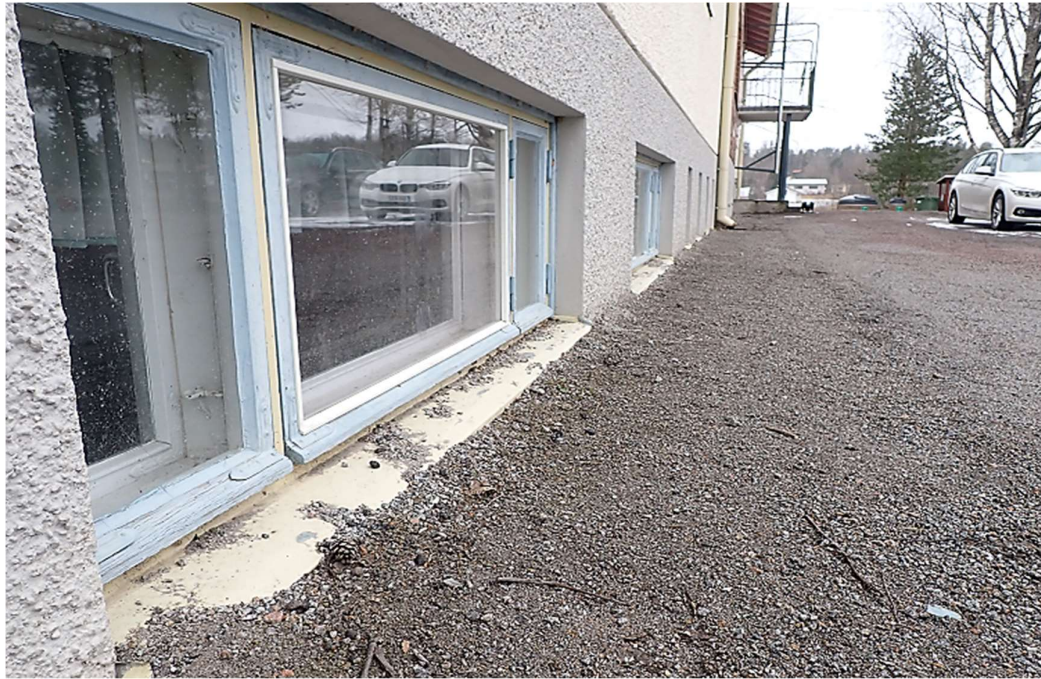
*Kuva 6. Kellarikerroksen ikkunapellit ovat rakennuksen luoteen puoleisella seinustalla maanpinnan tasossa.*

Ikkunoiden ulkopuitteiden ulkopinnoilla sekä vesipellityksissä esiintyy paikoin maalin hilseilyä. Vesipellitykset ovat vaakasuorat ja niiden liittymät julkisivuun ovat osittain puutteelliset. Luoteen puoleisella sivulla ikkunat ovat maanpinnan tasossa (kuva 6).

Suosittellemme vähentämään koillispäädylle tulevaa kosteusrasitusta asentamalla salaojitus perustustason alapinnan alapuolelle, veden- ja lämmöneristämällä maanvastainen ulkoseinä sekä parantamalla maanpinnan kallistuksia. Samassa yhteydessä suosittelemme vähimmäistoimenpiteenä betonisten tukimuurien korjaamista tai vaihtoehtoisesti uusimista sekä kaikkien halkoluukkujen poistamista tai vähintään vesitiiviyyden parantamista, jotta vesi ei lammikoituisi kansien päälle tai ohjautuisi rakenteisiin. Luoteen puoleisella sivulla tulisi mahdollisuuksien mukaan madaltaa maanpinnan korkoa, jotta ikkunat eivät jäisi maanpinnan tasoon. Ikkunoiden nykyisestä sijainnista niille voi aiheutua sadevesirasituksen lisäksi myös kosteusrasitusta maaperästä. Ikkunoita on käsitelty tarkemmin luvussa 8.

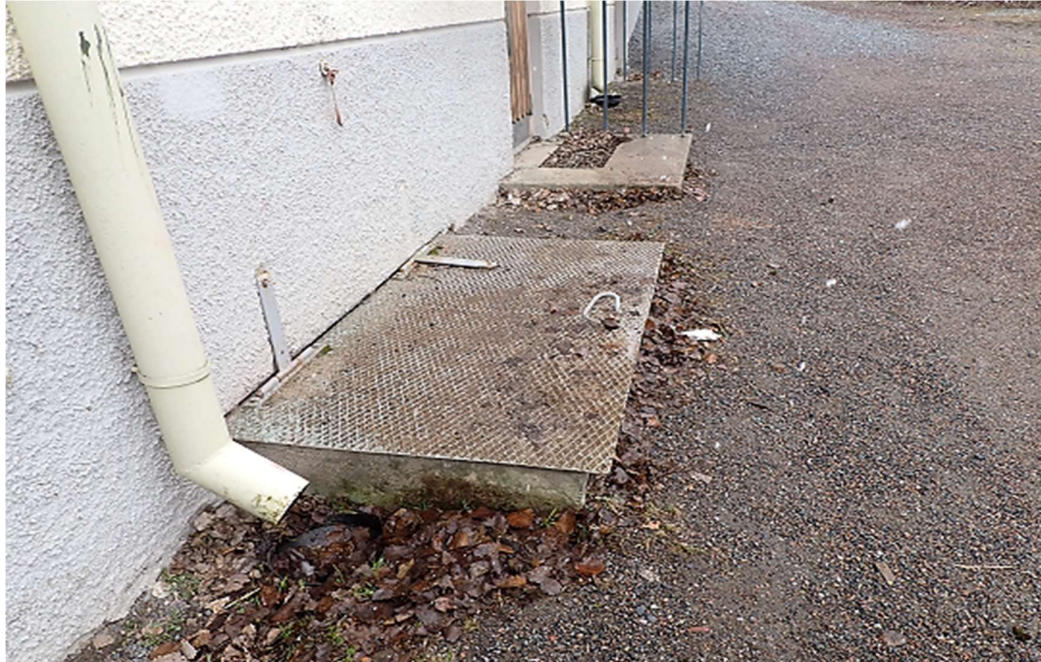
*Kuva 8. Koillispäädyn seinän vierustalla maanpinta on paikoin painunut betonirakenteiden ympärillä. Vanhan halkoluukun kantta ei ole liitetty vesitiiviisti sokkeli-/ulkoseinä-rakenteeseen. Vastaavia halkoluukkuja on useampia. Rännikaivoissa oli paikoin runsaasti lehtiä.*

Piha-alueiden pintavesien ohjaus sekä katolta tulevien hulevesien ohjaus on pääosin hyvällä tasolla. Koillissivulla esiintyy vähäisissä määrin maanpinnan painumista sisäänkäyntien betonitasanteiden ja halkoluukun ympärillä, mikä voi aiheuttaa ajoittain sadevesien lammikoitumista rakennuksen vierustalle ja lisätä kosteusrasitusta rakenteille. Koillispäätyä ei ole muiden seinustojen lailla vedeneristetty ja salaojitettu eikä mahdollisten vanhojen salaojien olemassaolosta ja kunnosta ole tietoa. Pistokoeluntoisten tarkastusten perusteella lähivuonna asennettujen salaojaputkien korkotaso on nykyohjeistuksesta poiketen anturatasen yläpuolella. Salojien virheellinen korkotaso ei ole havaintojen mukaan kuitenkaan aiheuttanut vaurioita maanvastaisille rakenteille, joten sen korjaamista ei pidetä välttämättömänä.

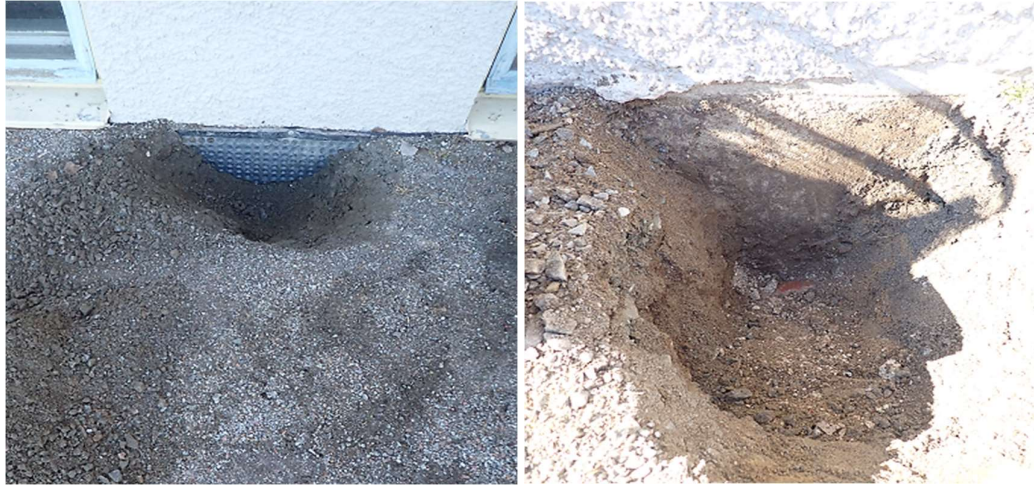
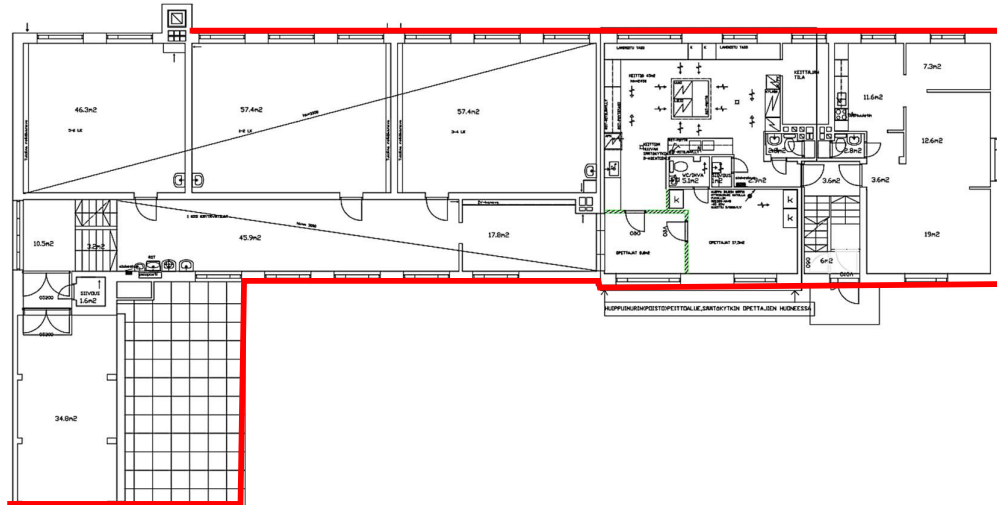
Kuvat 9 a...c. Rakennukseen on asennettu salaojitus ja patolevyt lähivuosina. Patolevyn olemassaolo varmistettiin ulkoseinän viereen tehtävän kaivannon avulla (kuva a). Lämmöneristystä ei havaittu. Salaojitusta ja patolevyä ei ole asennettu koillissivulle (kuva b). Seinät, joilla patolevy havaittiin, on merkitty kuvaan punaisella (kuva c). Kaivantojen sijainti on merkitty liitteeseen 1.

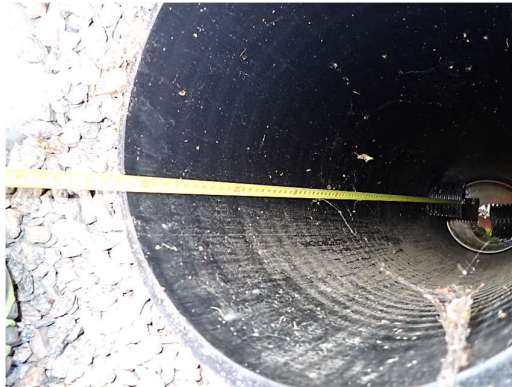
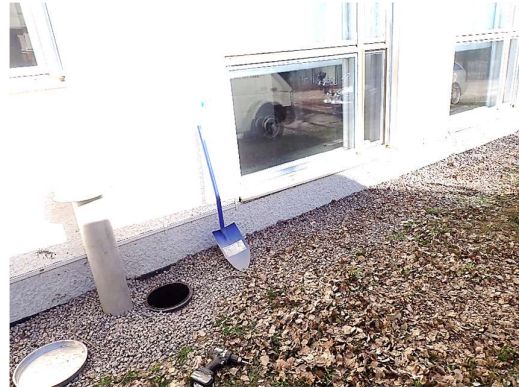
*Kuvat 10 a ja b. Salaojaputken korkotaso arvioitiin yhteensä kolmesta salaojakaivosta. Salaojaputken korkotaso on arvion mukaan kellarin anturatasen yläpuolella.*

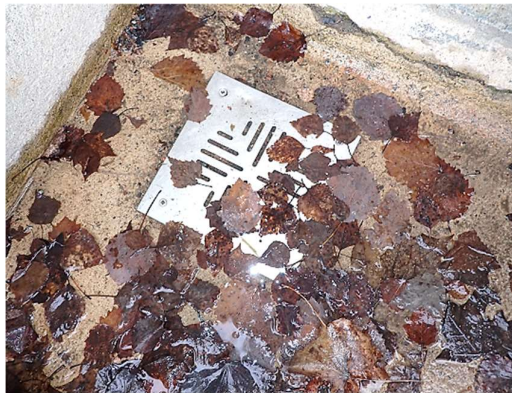
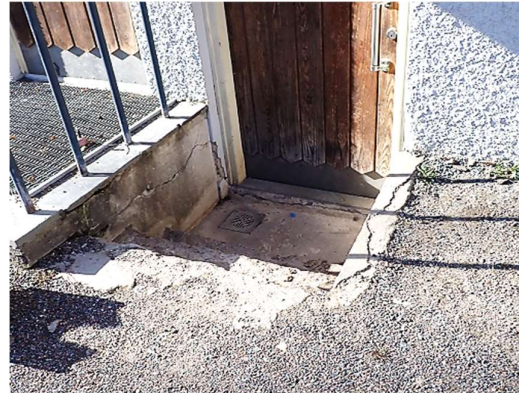
*Kuvat 11 a ja b. Koillispäädyn alakellarin sisäänkäynnin edustalle lammikoituu vettä sadesäällä. Sadevesikaivo oli tukkeutunut runsaasta määrästä lehtiä. Sisäänkäynnin betoniset tukimuurit ovat halkeilleet voimakkaasti.*

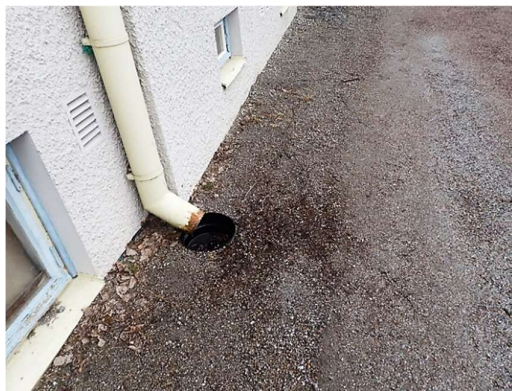
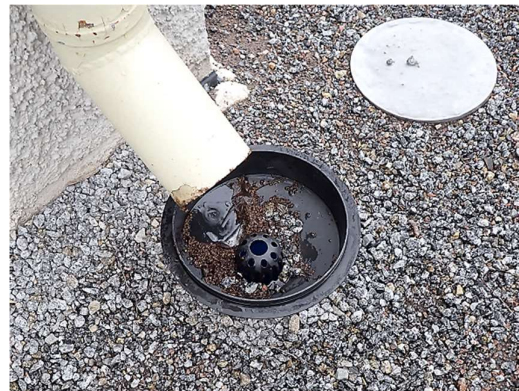
*Kuvat 12 a ja b. Vesikatolta tulevat hulevedet ohjataan syöksytorvien alla sijaitseviin rännikaivoihin. Rännikaivojen sakkapesissä oli paikoin lehtiä ja kiviä. Salaojajärjestelmälle on piha-alueella useita tarkastuskaivoja (kuva b).*

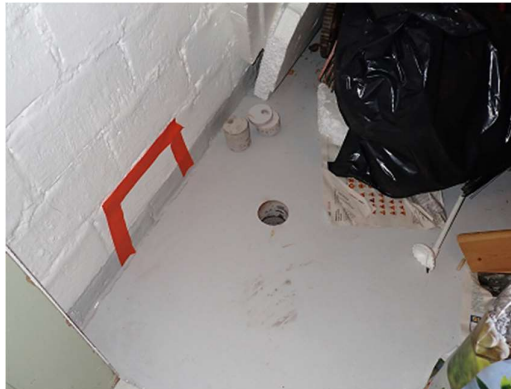
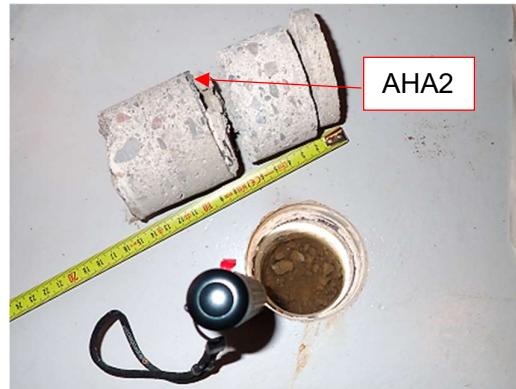
Isompi alapohjan rakenneavaus kohdistettiin varastotilaan 4, koska tässä tilassa aistittiin selvästi poikkeava, vanhoja bitumivedeneristeitä muistuttava haju. Avauskohdassa ei tätä hajua kuitenkaan havaittu, vaan aistittiin tavanomainen maaperän/täytön haju.

Rakenneavauksessa hiekkatäyttö oli aistinvaraisesti kostea ja paakkuuntuva. Rakenneavauksesta oli tutkimushetkellä heikko ilmavirtaus sisätilaan päin.

Kuvat 15 a ja b. Varaston 4 alapohjan rakennekerrokset avauksessa RA1. Bitumisivelyä otettiin materiaalinäyte PAH- ja asbestianalyysiin (AHA2: ei sisällä asbestia, PAH-pitoisuudet pieniä). Hiekkatäyttö on silmämääräisesti kostea.

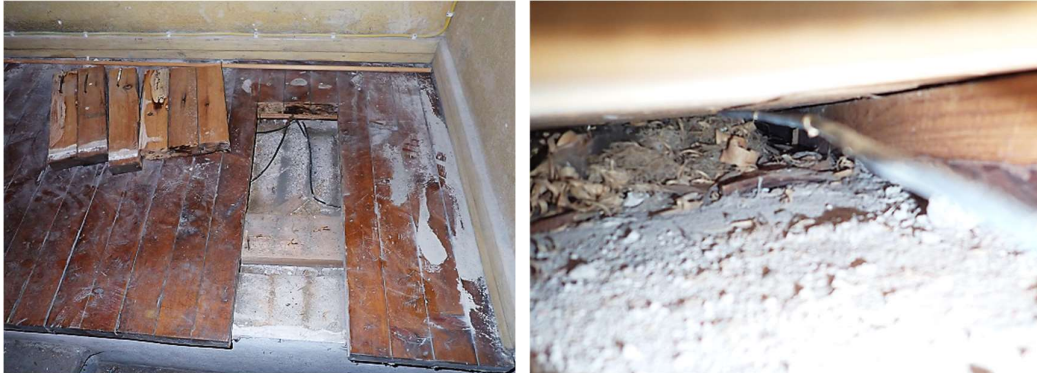
Rakenneavauksesta aistittiin lievästi mikrobiperäinen haju. Puulattian sisälle kulkee aistinvaraisen tarkastelun perusteella vanhoja sähköläpivientejä.

*Kuvat 20 a ja b. Rakenneavaus RA5 alakellarin vanhan sähköpääkeskuksen puulatti-  
aan. Puurakenteet on asennettu suoraan alapohjabetonia vasten (betonirakennetta ei  
tarkistettu). Lattian sisällä orgaanista materiaalia, mm. puulastuja. Tilassa aistittiin mik-  
robiperäinen haju.*

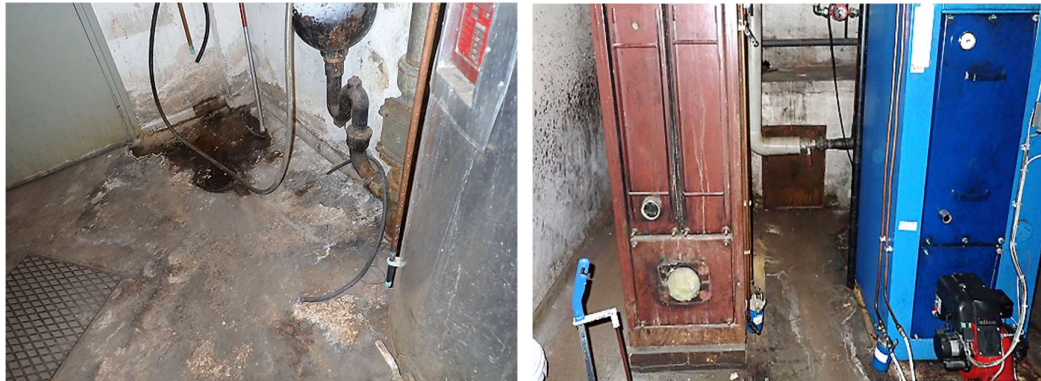
Kuvat 23 a ja b. Koillispäädyn alakellarin kattilahuoneiden pinnat ovat ikääntyneitä ja kuluneita. Öljykattiloiden ympäristössä havaittiin betonilattialle imeytyneen öljyä.

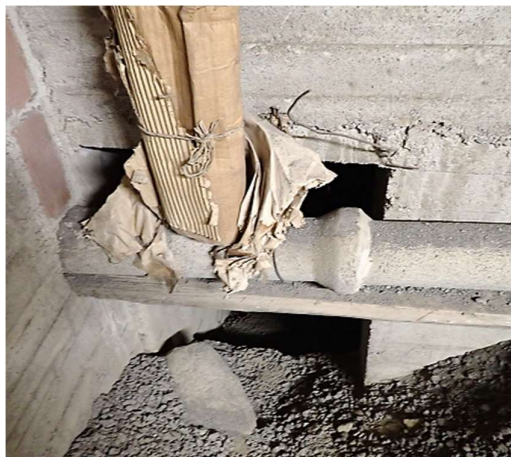
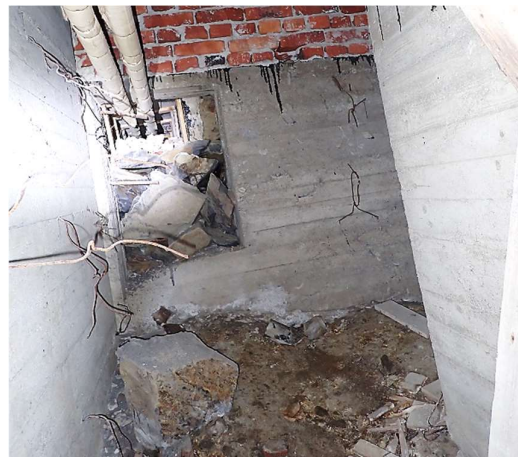
Lounaspäädystä sijaitseva ryömintätila on yleisilmeeltään siisti. Ryömintätilan pohja on sorastettu ja tilassa on poistoilmanvaihto, joka oli tarkasteluhetkellä toiminnassa. Ryömintätilasta on yhteys porrashuoneen alustilaan, jossa on lahoavaa puuainesta ja muuta rakennusjätettä. Ryömintätilaan johtava puuovi on silmämääräisesti epätiivis.

Kuvat 26 a ja b. Luoteen suuntaisen sivun putkikanaalin lähtöpiste on lounaspäädyn ryömintätilassa. Muita kanaalin tarkastelupisteitä ei tällä seinälinjalla havaittu. Lounaspäädyn portaan alustilassa on lahoavaa puuainesta ja muuta rakennusjätettä.

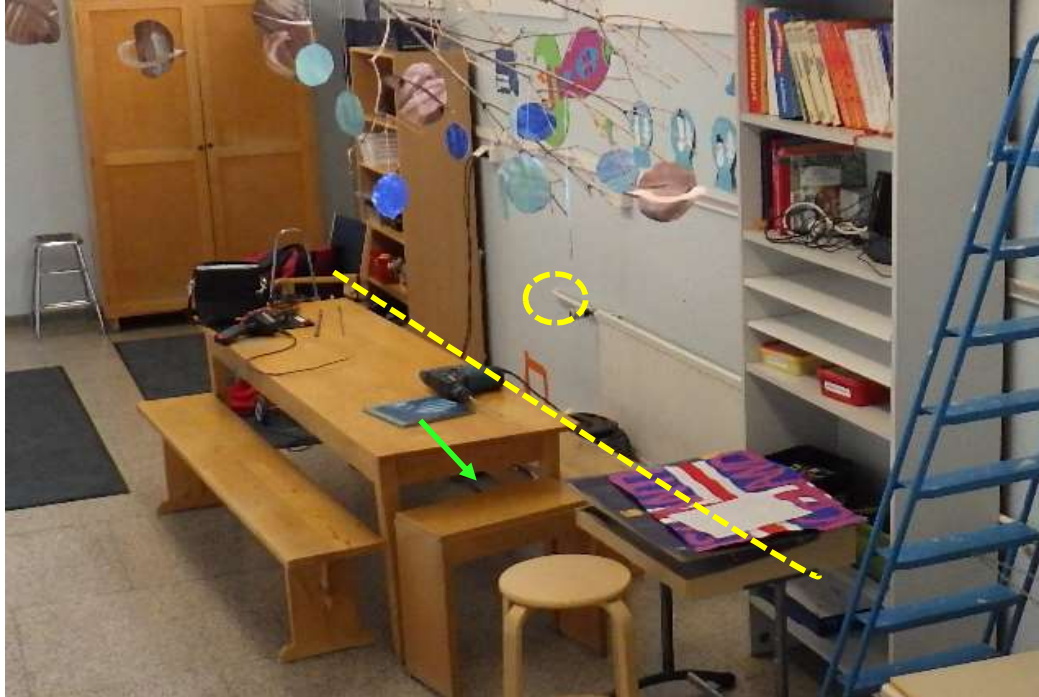
Kuva 30. Yleiskuva alapohjan/putkikanaalin merkkiainekokeen MA1 suorituspaikasta ala-aulassa. Merkkiainekaasun syöttöreikä on merkitty vihreällä nuolella. Merkkiainelaitteiston herkkyydellä 5 havaittiin voimakasta ilmavuotoa alapohjan ja maanvastaisen ulkoseinän liitoskohdasta. Patteriputkien läpiviennistä havaittiin vähäistä ilmavuotoa (keltaiset ympyrät, kaikki läpiviennit eivät näy kuvassa).

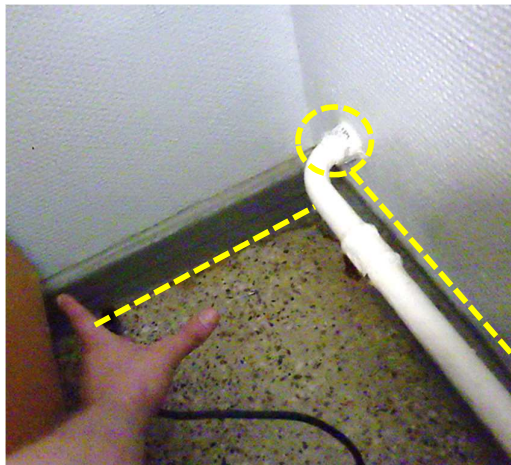
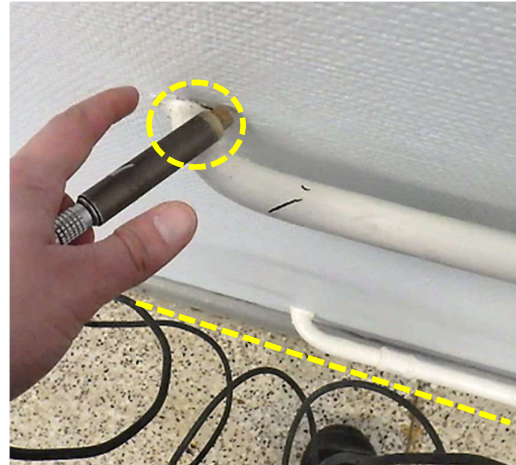
Kuvat 31 a ja b. Tarkekuvat kuvaan 28 merkkiainekokeen MA1 yhteydestä todetuista ilmavuotokohdista.

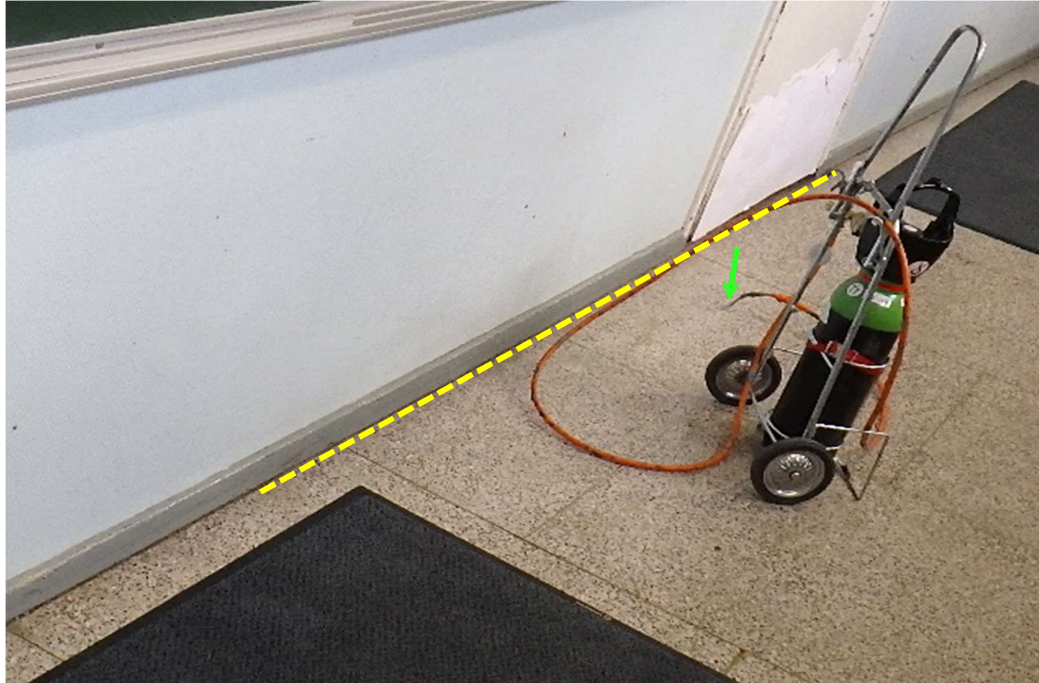
Merkkiainekokeessa MA2 havaittiin merkittävää ilmavuotoa alapohjan ja kantavan väliseinän liitoskohdasta sekä ovikyynnyksestä.

Kuva 32. Yleiskuva alapohjan merkkiainekokeen MA2 suorituspaikasta ala-aulassa. Merkkiainekaasun syöttöreikä on merkitty vihreällä nuolella. Merkkiainelaitteiston herkkyydellä 5 havaittiin voimakasta ilmavuotoa alapohjan ja kantavan väliseinän liitoskohdasta sekä ovikynnyksestä (keltaiset katkoviivat).

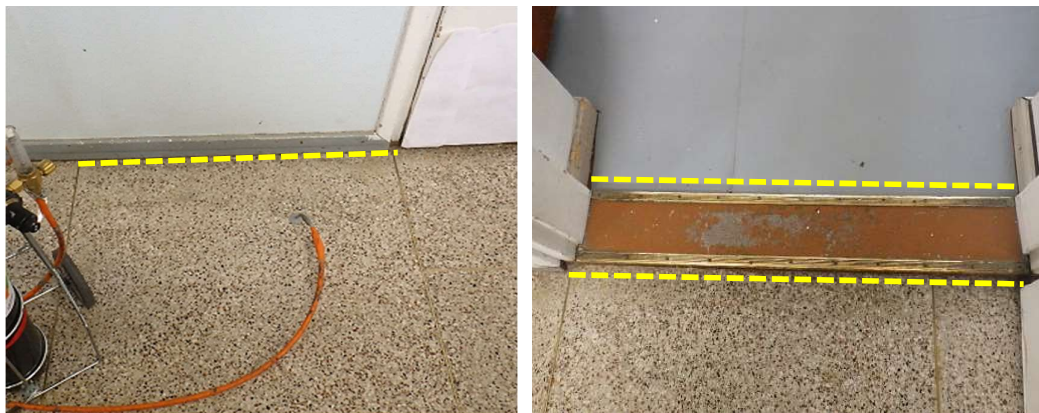
Kuvat 33 a ja b. Tarkekuvat kuvaan 30 merkkiainekokeen MA2 yhteydestä todetuista ilmavuotokohdista.

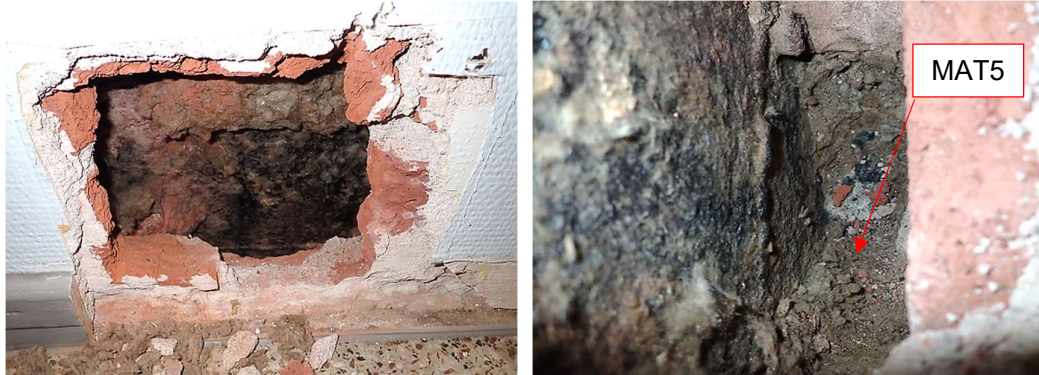
Seinän alaosaan, lattianrajaan tehdyssä rakenneavauksessa verhomuurauksen takana mineraalivillaeristeen havaittiin jatkuvan n. 150 mm viereisen lattiapinnan alapuolelle. Mineraalivilla oli aistinvaraisen havainnon perusteella tummunutta ja avauksessa aistittiin tunkkaista, mikrobiperäistä hajua. Seinässä on kosteudeneristeenä bitumisively, jota on myös mineraalivillaeristeen alla seinän alaosassa.

Kuvat 35 a ja b. Ala-aulan maanvastaisen ulkoseinän rakenneavaus RA6 lattia- ja seinärakenteen rajalla. Mineraalivillaeriste jatkuu lattiatason alapuolelle n. 150 mm. Mineraalivillasta otetussa mikrobimateriaalinäytteessä MAT5 ei todettu mikrobikasvua. Näyte otettiin eristetyistä tiloista. Avauksessa aistittiin tunkkainen haju ja mineraalivilla oli tummunutta. Seinän bitumisively jatkuu eristekerroksen alle.

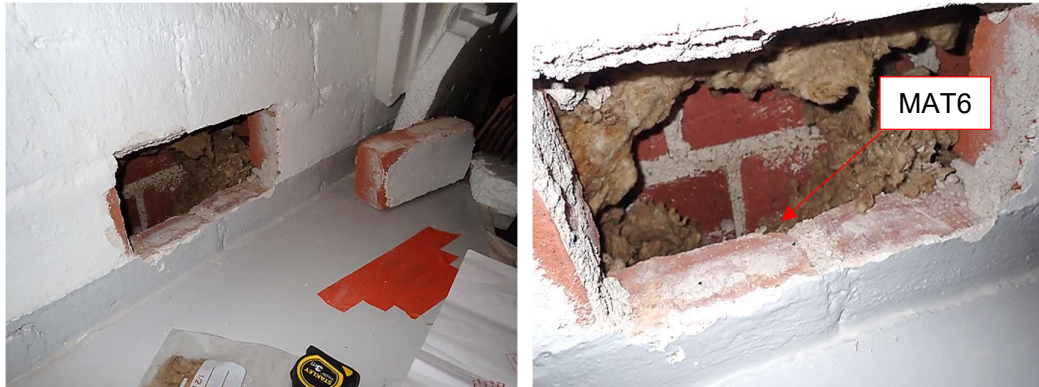
Seinän alaosaan, lattia- ja seinärakenteen rajalla tehdyssä rakennetarkastuksessa väliseinän mineraalivillaeristeen havaittiin jatkuvan n. 70 mm lattiapinnan alapuolelle. Seinän alaosaan otettu mineraalivilla oli tummunutta ja avauksessa aistittiin tunkkaista, mikrobiperäistä hajua.

Kuvat 37 a ja b. Varastotila 4:n väliseinän rakenneavaus RA10 lattiaanrajaan. Mineraalivillaeriste jatkuu lattiatason alapuolelle n. 70 mm. Mineraalivillasta otetussa materiaalinäytteessä MAT6 todettiin selvä mikrobikasvu materiaalissa. Näyte otettiin eristetilan alaosasta. Avauksessa aistittiin tunkkainen haju ja mineraalivilla oli tummunutta.

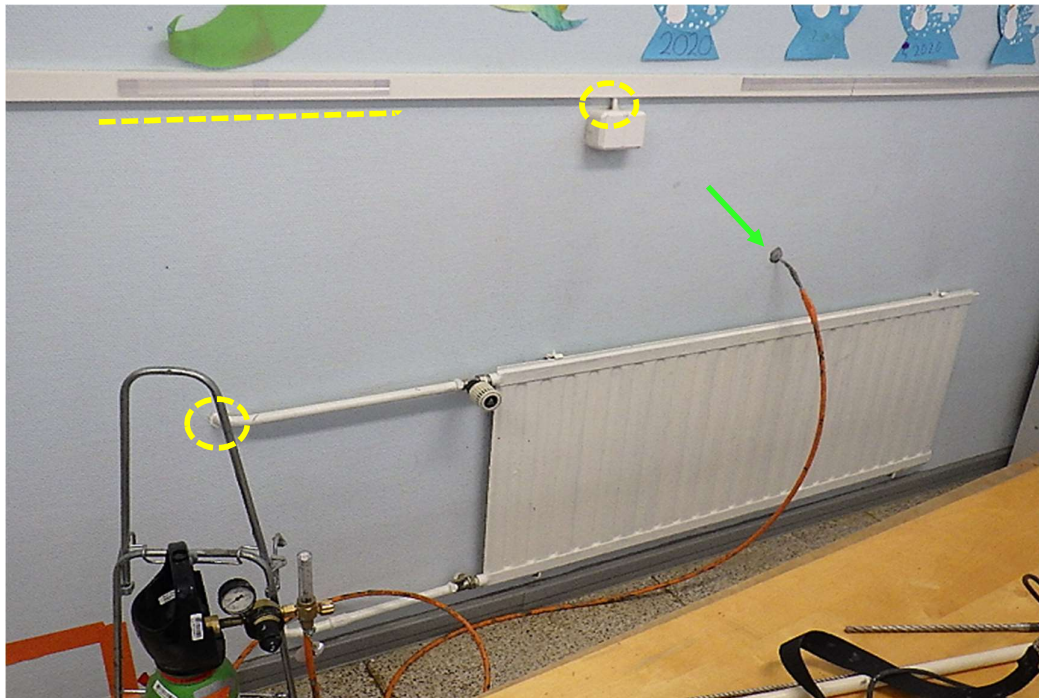
Merkkiainekokeessa MA3 havaittiin merkittävää ilmvuotoa verhomuurauksen patteriputkien läpivienneistä sekä sähkökiskon kiinnikkeistä. Kyseisen kohdan alapohja-ulkoseinäliitos on tarkasteltu jo alapohjien merkkiainekokeiden yhteydessä, jolloin liitoksesta todettiin ilmvuotoa.

Kuva 42. Yleiskuva maanvastaisen ulkoseinän merkkiainekokeen MA3 suorituspaikasta ala-aulassa. Merkkiainekaasun syöttöreikä on merkitty vihreällä nuolella. Merkittävää ilmvuotoa verhomuurauksen patteriputkien läpivienneistä sekä sähkökiskon kiinnikkeistä (keltaiset katkoviivat). Lattianrajasta on todettu ilmvuotoa jo alapohjan merkkiainekokeen yhteydessä.

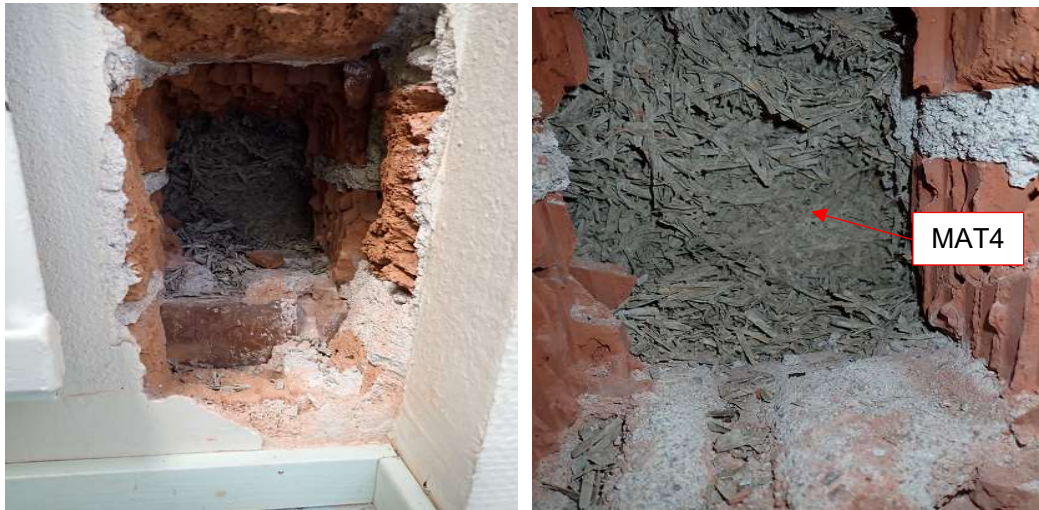
Kirjaston ulkoseinän alaosaan, lattianrajaan tehdyssä rakenneavauksessa havaittiin sementtilastuvillaeriste kaksinkertaisen tiilimuurauksen takana. Aistinvaraisesti eristekerros oli kuivaa eikä poikkeavia hajuja aistittu.

*Kuvat 43 a ja b. Rakenneavaus RA7 kirjaston kohdalle ulkoseinään/sokkeliin. Sementtilastuvillaeriste on kaksinkertaisen tiilimuurauksen takana rakenteen ulko-osissa. Eristekerroksesta otetussa mikrobimateriaalinäytteessä MAT4 todettiin selvä mikrobikasvu materiaalissa. Poikkeavia hajuja ei aistittu ja eristekerros oli aistinvaraisesti kuiva.*

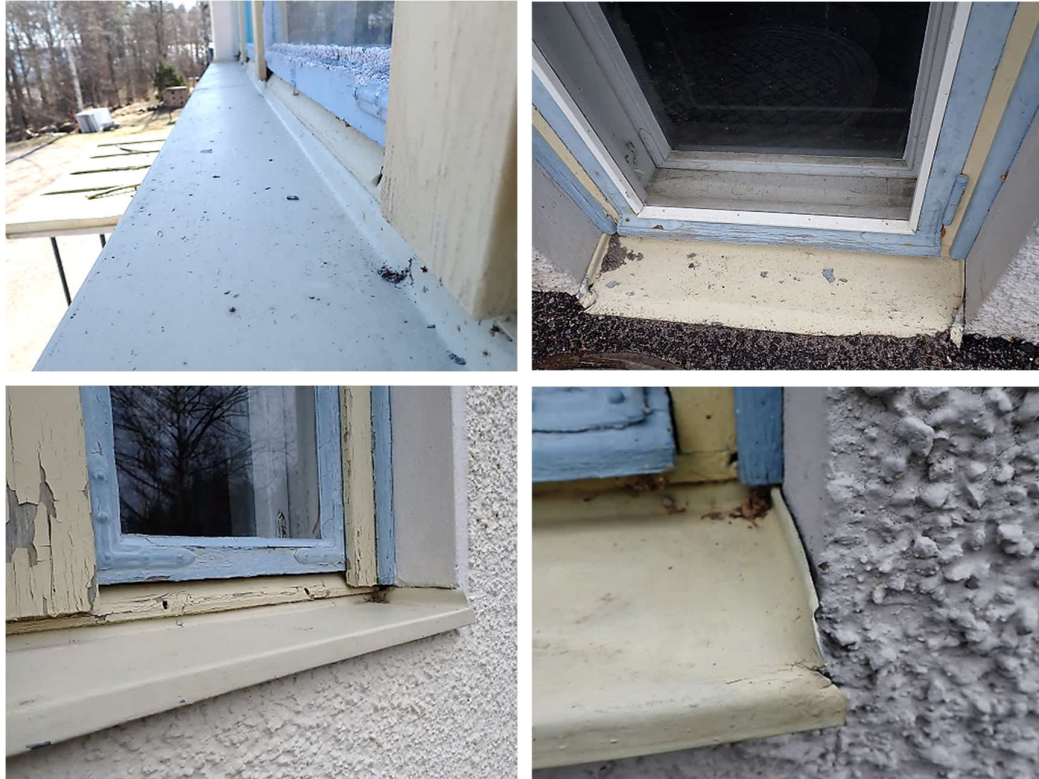
Kuvat 50 a...d. Ikkunoiden ulkopuitteissa ja vesipellityksissä esiintyy paikoin maalin hilseilyä. Ikkunoiden vesipellitykset ovat vaakasuorat ja niiden liitokset julkisivuun eivät kaikilta osin ole vesitiiviitä.

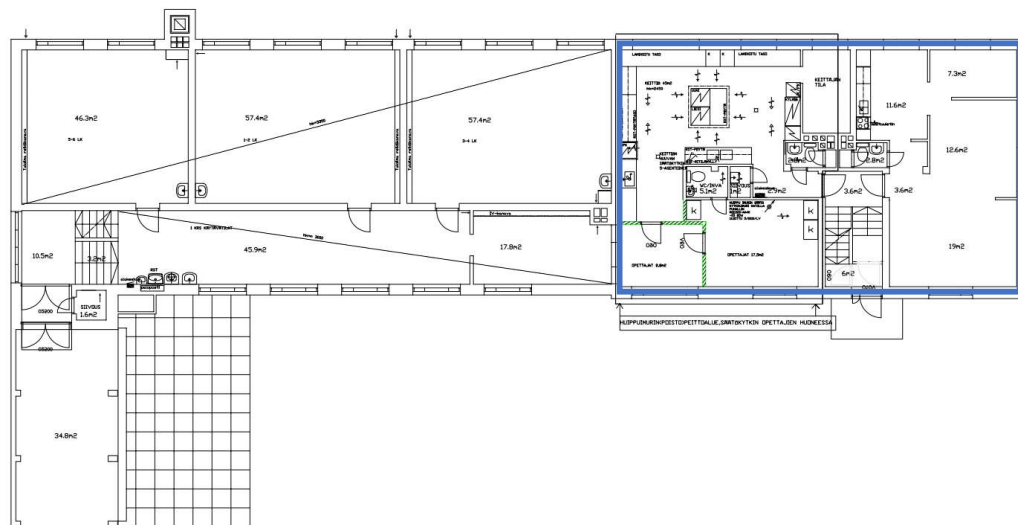
Kuva 51. Rakennuksen välipohjarakenteena on lounaspäädystä kaksoislaattapalkisto (merkitty sinisellä) ja muualla ylälaattapalkisto tai yksinkertainen teräsbetonilaatta.

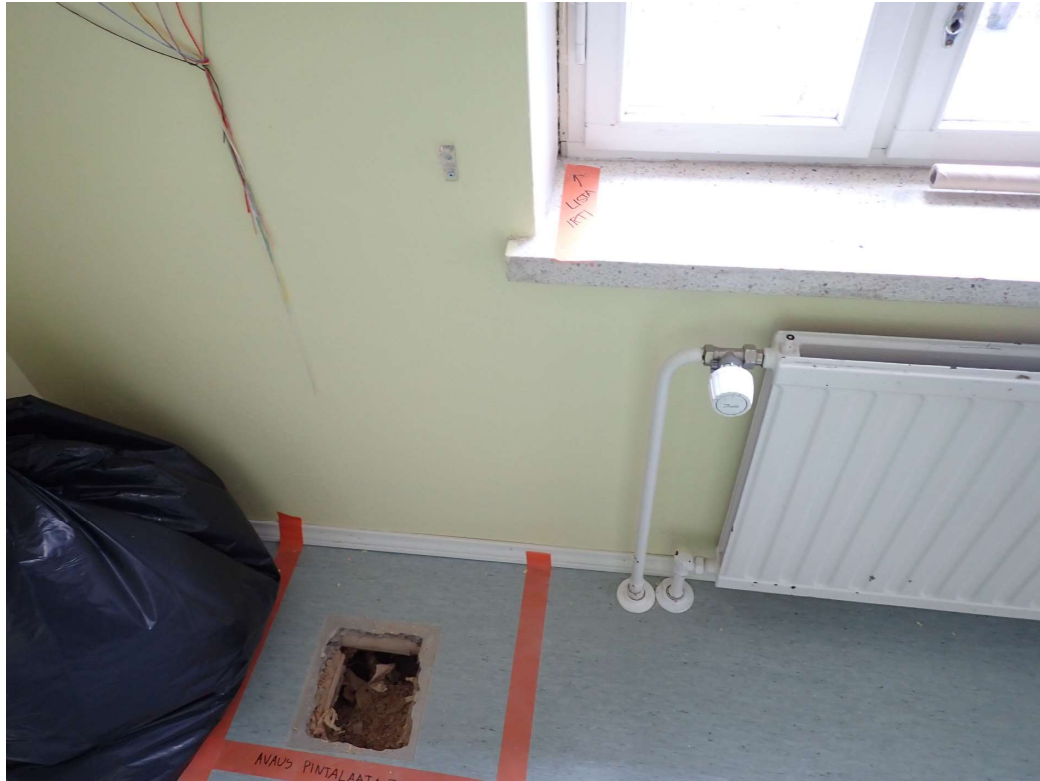
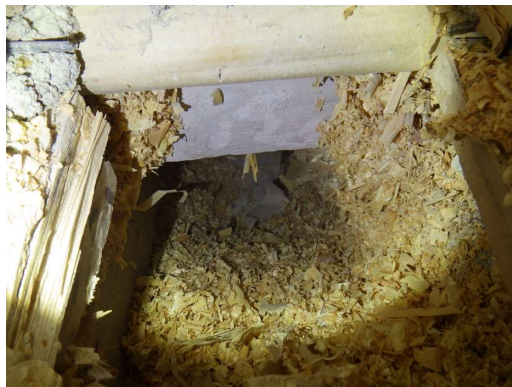
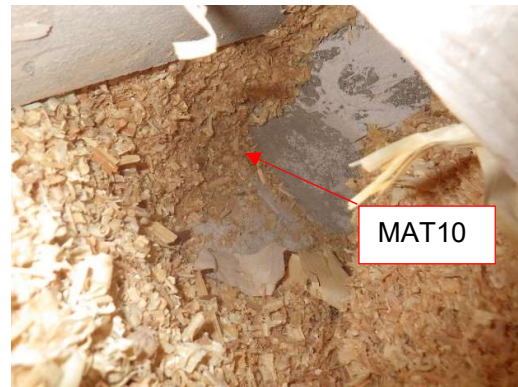
Kuvat 52 a...c. Rakenneavaus RA12 VP tehtiin tilaan 1. kerroksen välipohjaan rakennuksen eteläpäätyyn. Avauksesta ei havaittu normaalista poikkeavia hajuja. Materiaalit olivat aistinvaraisesti arvioituna kuivia. Ulkoseinärakenteen liittymä lastutäytön alaosassa tuntui selkeästi muita rakenteita viileämpänä. Ulkoseinän viereltä lastutäytöstä otetusta materiaalinäytteestä (MAT10) havaittiin selvä mikrobikasvu materiaalissa.

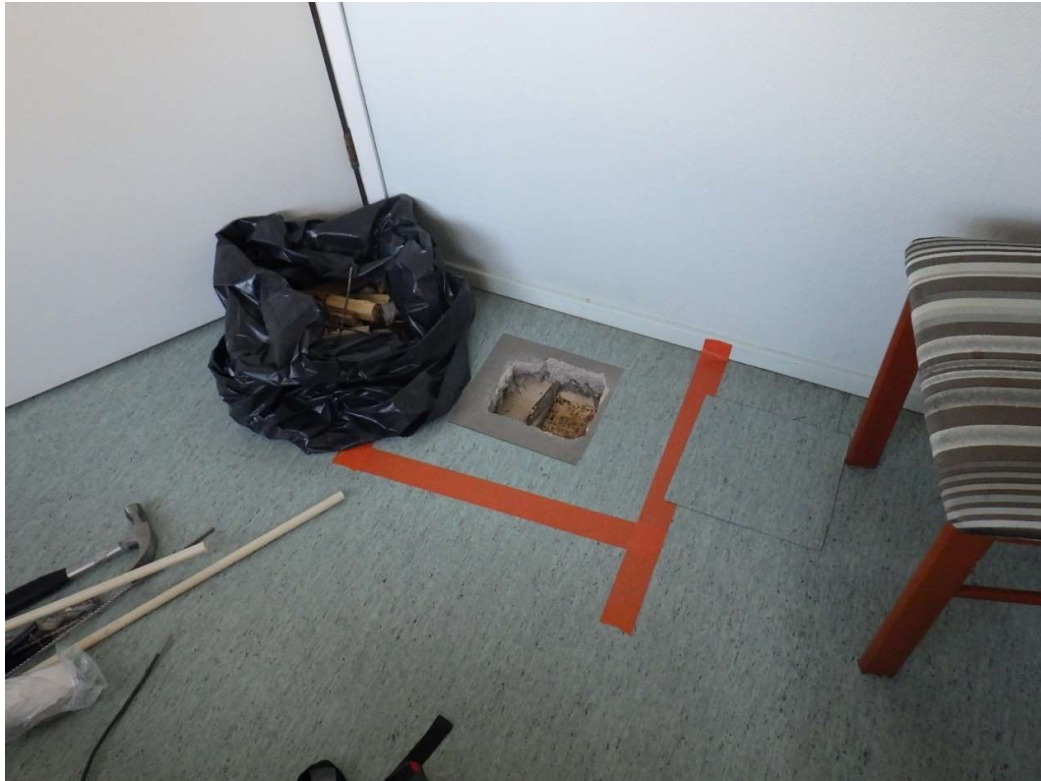
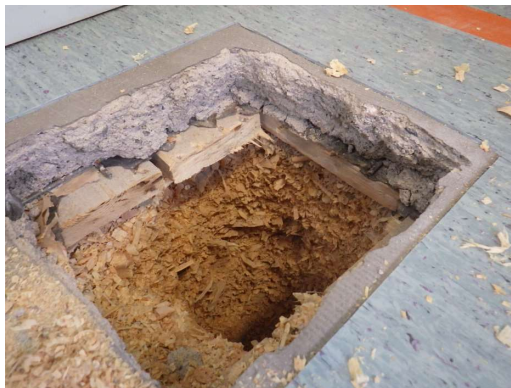
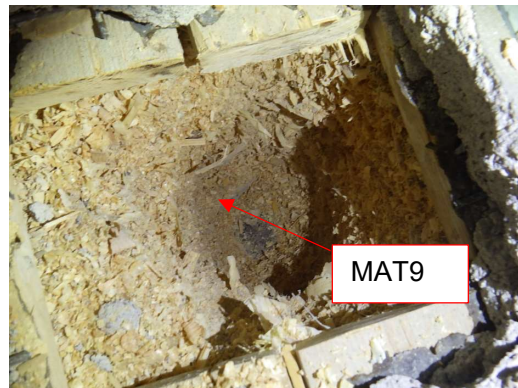
Kuvat 53 a...c. Rakennearkus RA13 VP tehtiin 1. kerroksen välipohjaan opettajienhuoneen taukotilaan keittiön oven viereen. Avauksesta ei havaittu normaalista poikkeavia hajuja. Materiaalit olivat aistinvaraisesti arvioituna kuivia. Lastutäytön pohjalta otetusta materiaalinäytteestä (MAT9) ei havaittu mikrobikasvua materiaalissa.

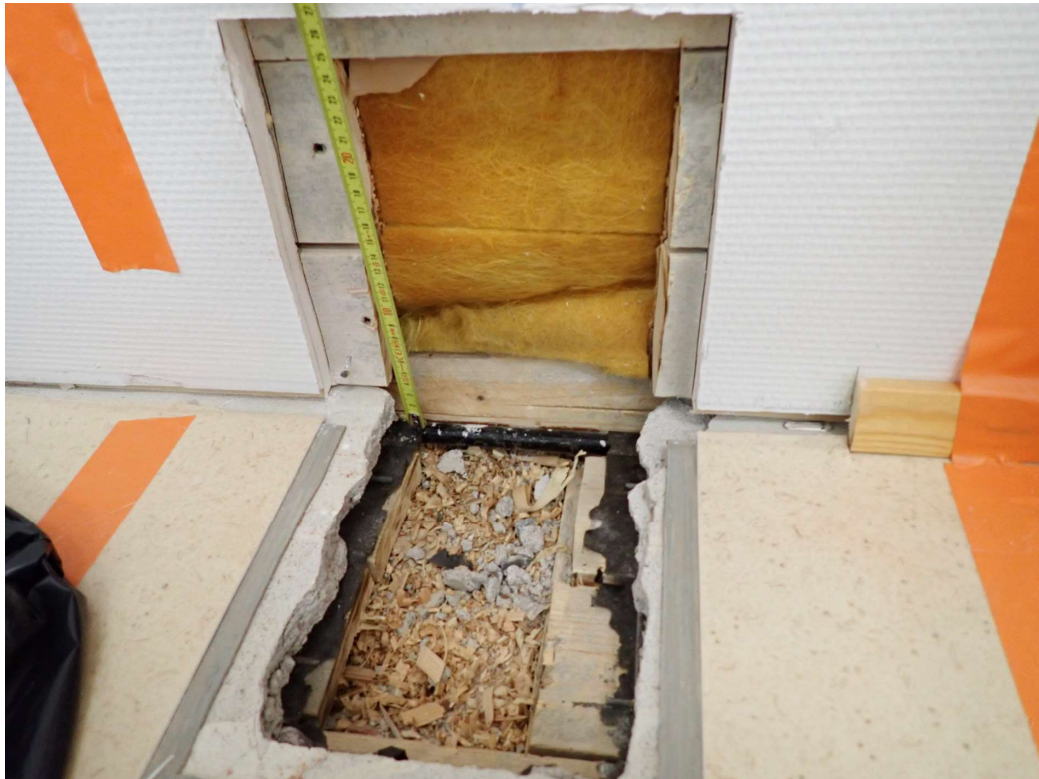
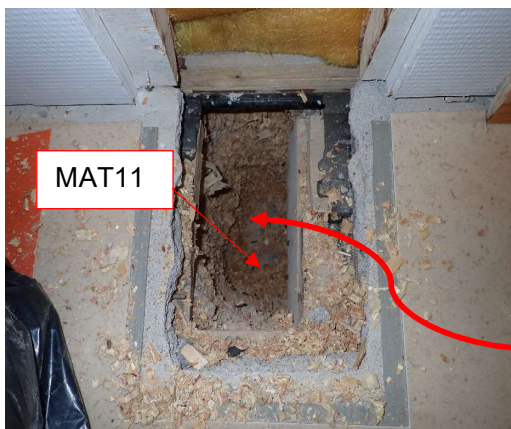
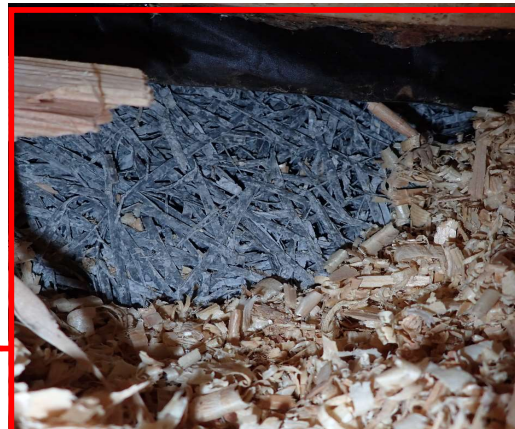
Kuvat 54 a...c. Rakennearaus RA14 VP tehtiin 2. kerroksen välipohjaan opetustilaan rakennuksen eteläpäätyyn ulkoseinän viereen. Avauksesta ei havaittu normaalia poikkeavia hajuja. Materiaalit olivat aistinvaraisesti arvioituna kuivia. Lastutäyttö ulottuu eristevillan taakse olevaan sementtilastuvillalevyyn. Lastutäytön pohjalta otetusta materiaalinäytteestä (MAT11) ei havaittu mikrobikasvua materiaalissa.

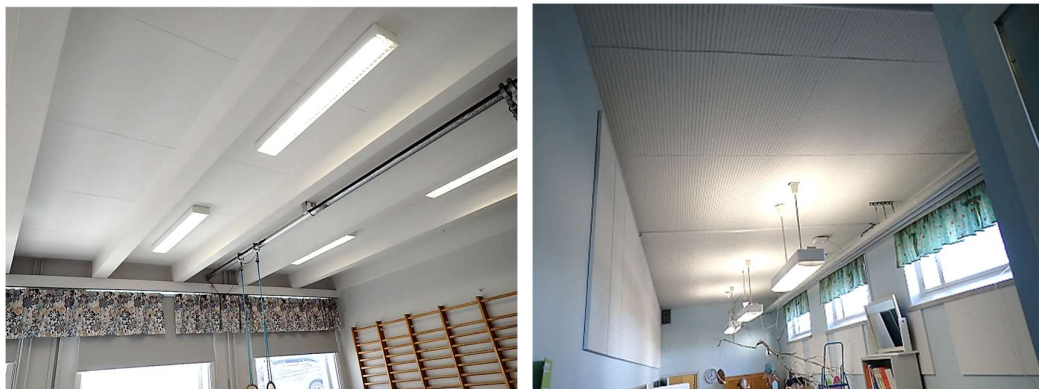
Kuvat 56 a ja b. Välipohjat ovat pääosin ylälaattapalkistoja tai teräsconilaattoja (luokkakäytävät).

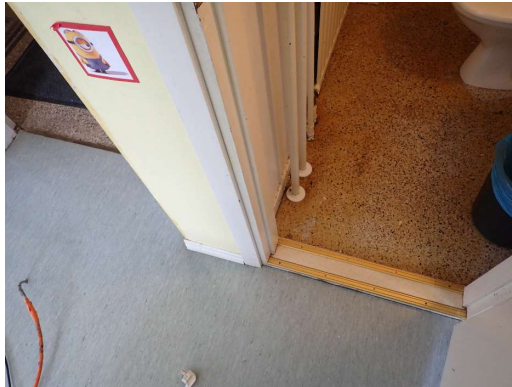
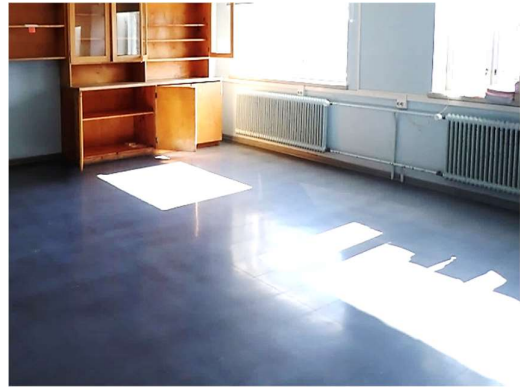
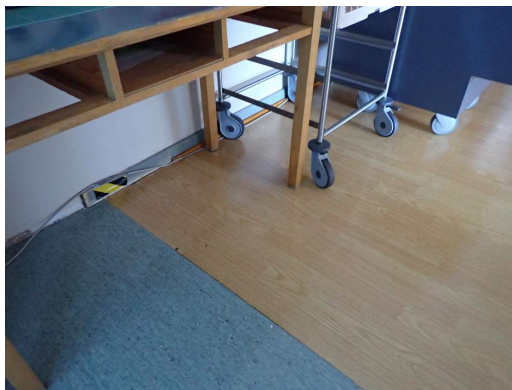
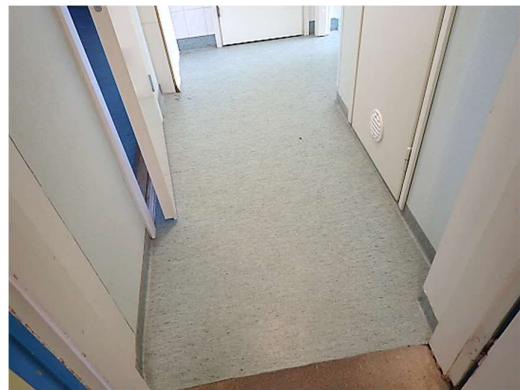
*Kuvat 57 a...d. Yleiskuvia välipohjien pintamateriaaleista. Pääosin pintamateriaalina on muovimatto. Luokkatiloissa pintamateriaalina on vinyylilaatoitusta, joka on saadun tiedon mukaan asbestipitoista. WC-tiloissa pintamateriaalina on mosaiikkibetonilaatta.*

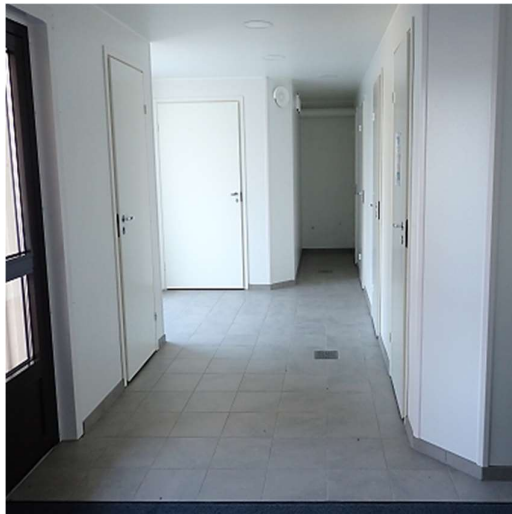
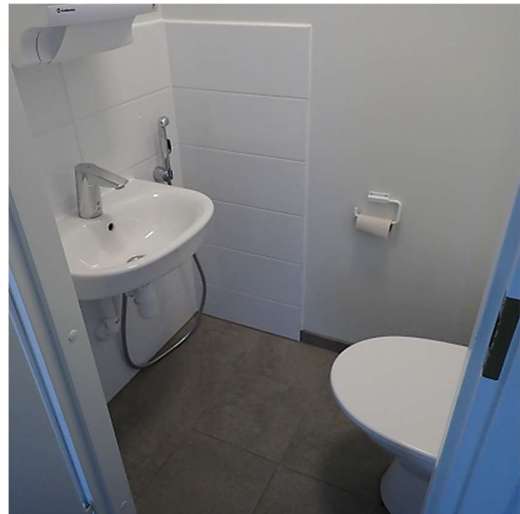
*Kuvat 58 a ja b. Koillispuolel vanhaan sisääntulokatokseen rakennetut uudet WC-tilat. Tiloissa ei aistinvaraisesti havaittu puutteita.*

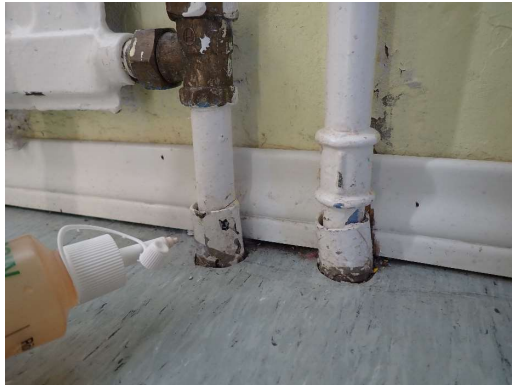
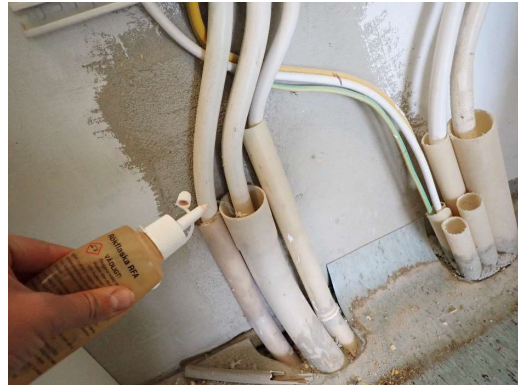
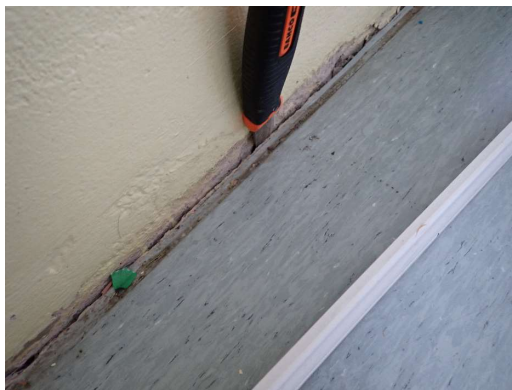
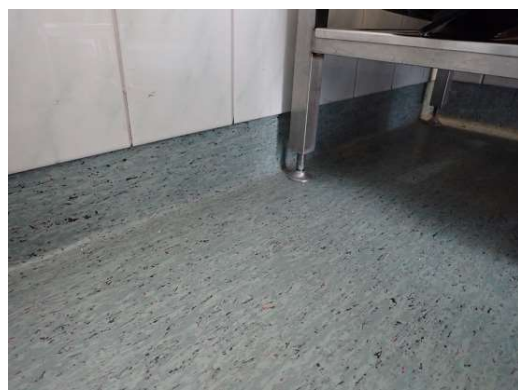
Kuvat 59 a...d. Alalaattapalkiston osalla välipohja-seinäliittymät ja läpiviennit ovat aistinvaraisesti ja merkisavun avulla tarkasteltuna epätiivitä. Ilmatiiviyys on hyvä keittiössä, jossa muovimatto on nostettu seinää vasten keraamisen laatoituksen taakse.

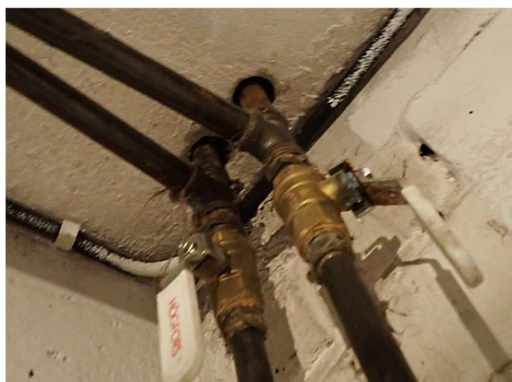
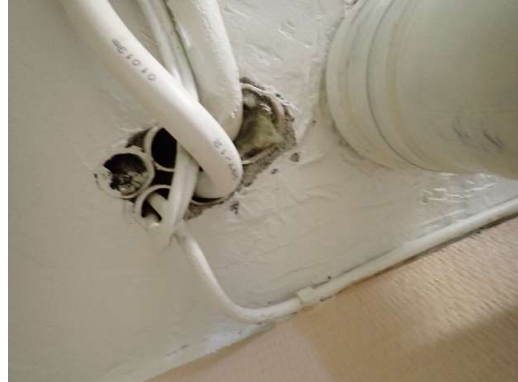
Kuvat 60 ja b. Myös ylä- ja massiivilaattavälipohjien osalla havaittiin epätiivitä läpivientejä. Ulkoseinien ja välipohjien liittymissä ei sen sijaan aistinvaraisella tarkastelulla havaittu ilmatiiveyspuutteita.

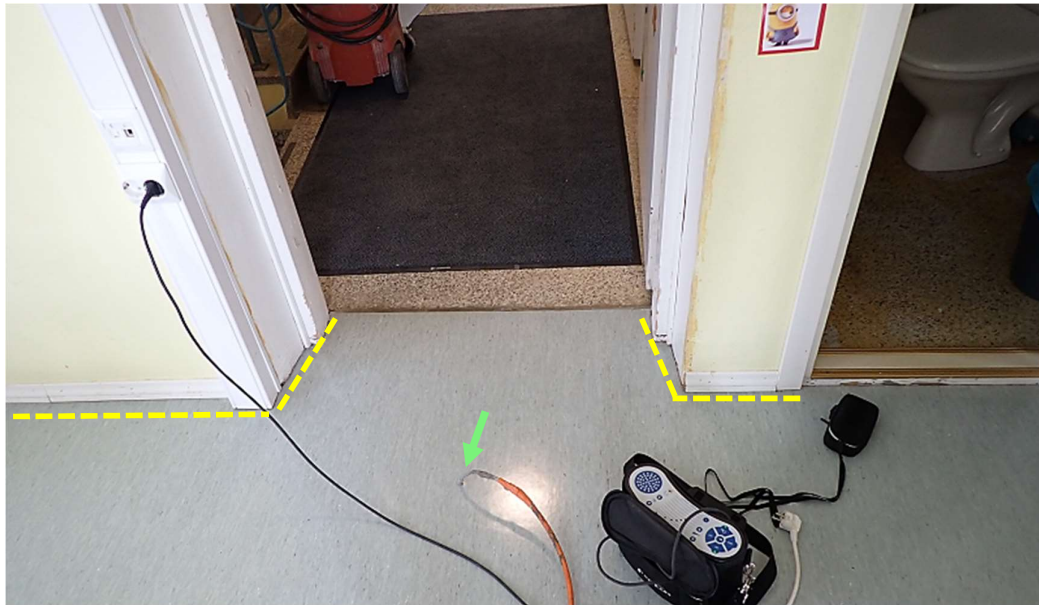
Merkkiainekokeessa MA4 havaittiin merkittävää ilmapuotoa välipohjan pintabetonilaatan ja väliseinien liitoskohdista.

*Kuva 62. Yleiskuva kaksoislaattavälipohjan merkkiainekokeen MA4 suorituspaikasta lounaspäädyn 1. kerroksen luokkatilassa. Merkkiainekaasun syöttöreikä on merkitty vihreällä nuolella. Merkittävää ilmapuotoa välipohjan ja väliseinien liitoskohdista (keltainen katkoviiva).*

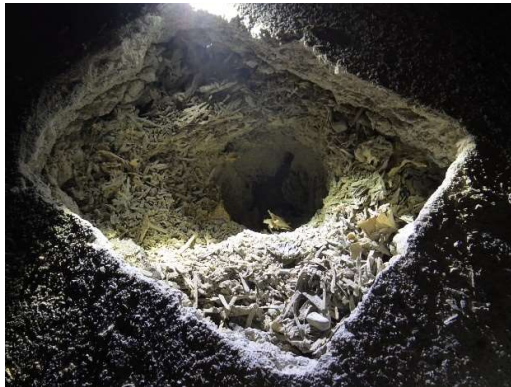
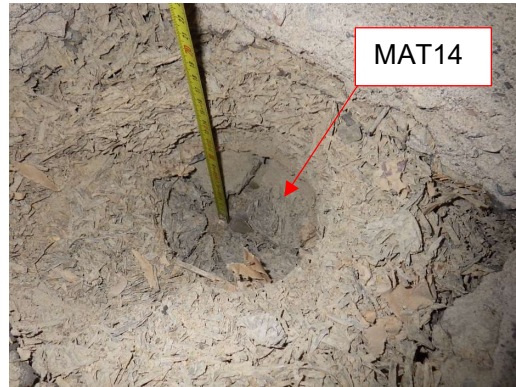
Kuvat 65 a ja b. Rakennusaukus RA17 YP tehtiin yläpohjarakenteeseen kylmässä ullakotilassa. Yläpohjarakenteen korotetulle keskiosalle. Aukosta ei havaittu normaalia poikkeavia hajuja. Materiaalit olivat aistinvaraisesti arvioituna kuivia. Sementtilastuvillalevystä otetusta materiaalinäytteestä (MAT14) ei havaittu viitteitä mikrobikasvusta materiaalissa.

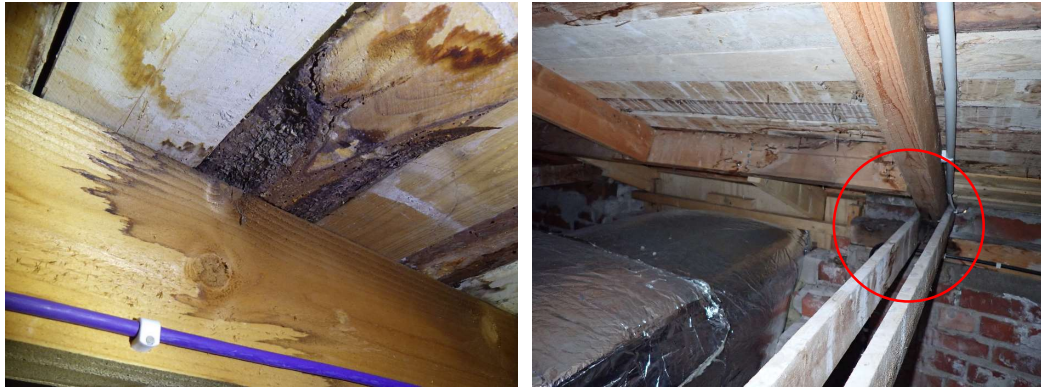
Kuvat 68 a ja b. Vesikaton puurakenteissa havaittiin muutamia kosteuden vaikutuksesta tummentuneita kohtia. Tutkimusten yhteydessä puurakenteet olivat aistinvaraisesti arvioituna kuivia.

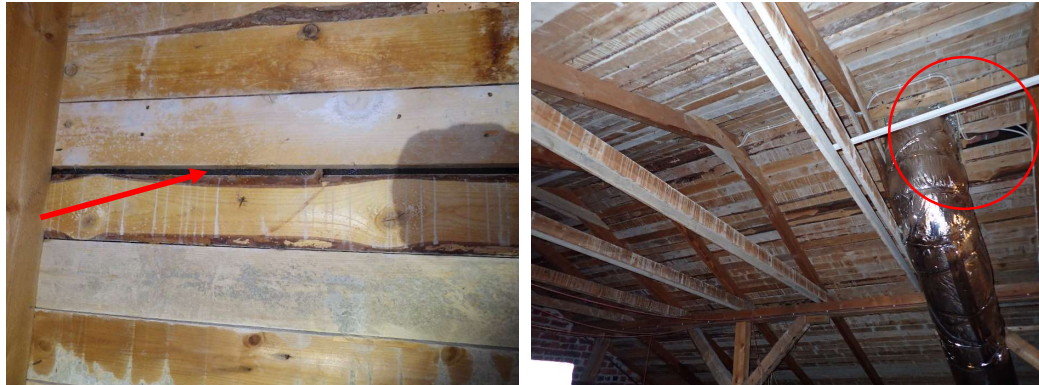
Kuvat 69 a ja b. Aluslaudoituksen takaa havaittiin bitumikermi aluskate. Bitumikermiä ei vesikaton yläpuolelta päästy tarkastelemaan, mutta aluskate ei ainakaan kaikkien läpiviientien kohdalta ole täysin yhtenäinen. IV-läpiviennin kohdalla aluskatteessa on n. 30 cm:n epäjatkuvuuskohta punaisella ympyröitynä sähköjohtojen kohdalla (kuva b).
