# TUTKIMUSSELOSTUS

KARPINLAHDEN KOULU  
KOSTEUS- JA SISÄILMATEKNINEN KUNTOTUTKIMUS

12.6.2020

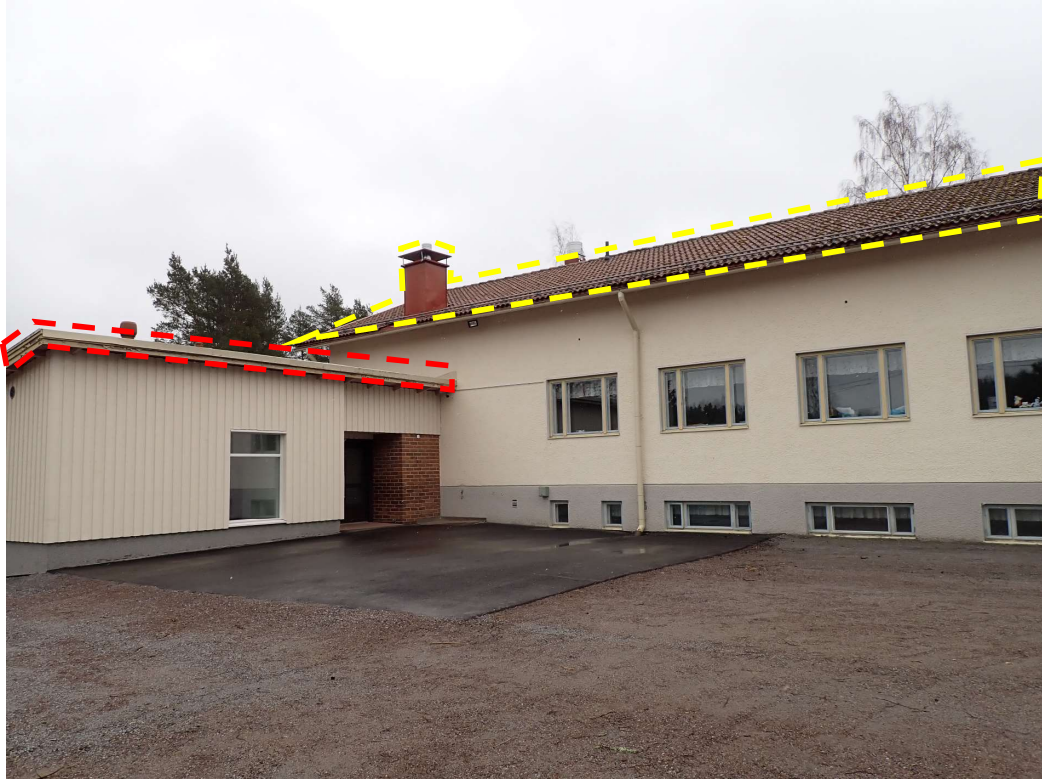
*Kuva 70. Yleiskuva rakennuksen vesikatosta. Rakennuksen kattotyyppi on pääosin harjakatto (keltainen merkintä). Vanhan sisäänkäyntikatoksen osalla kattotyyppi on pulpettikatto (punainen merkintä).*

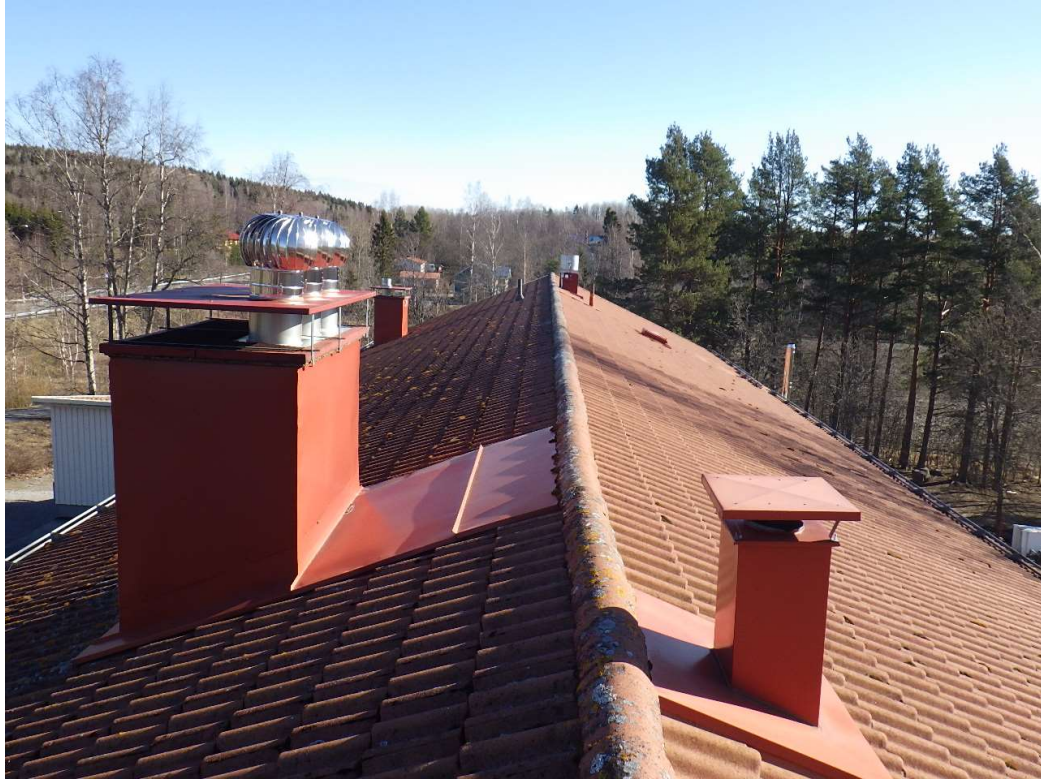
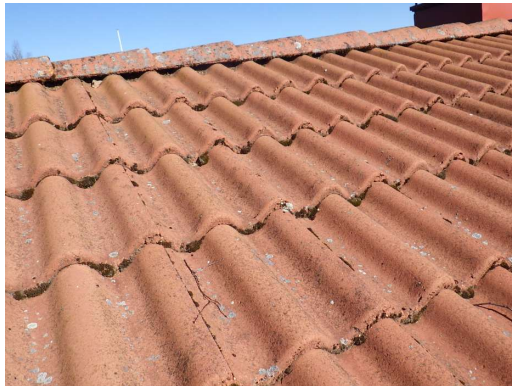
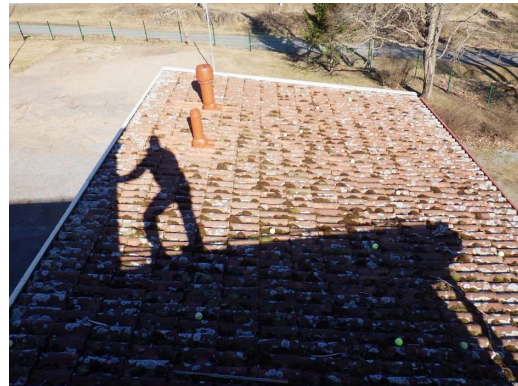
*Kuvat 71 a...c. Kattotyyppi on pääosin harjakatto. Vanhan sisäänkäyntikatoksen osalta kattotyyppi on pulpettikatto (kuva c). Kattotiilet ovat pääosin hyväkuntoisia. Katon harjan pohjoispuolella on jonkin verran sammalta.*

Vesikattona tiilikatteissa esiintyy jonkin verran sammalta. Sammalkasvusto voi ylläpitää kosteutta tiilikatteessa lisäten pakkasvaurioiden riskiä ja voi siten lyhentää katteen käyttöikää. Suosittelemme vesikatteen puhdistusta seuraavien huoltotöiden yhteydessä.

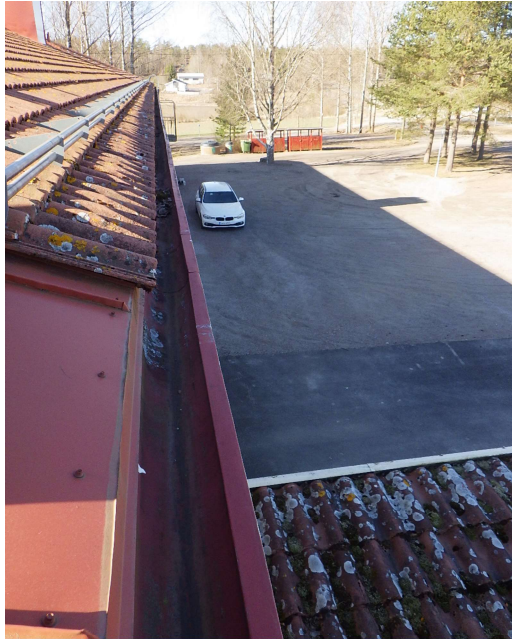
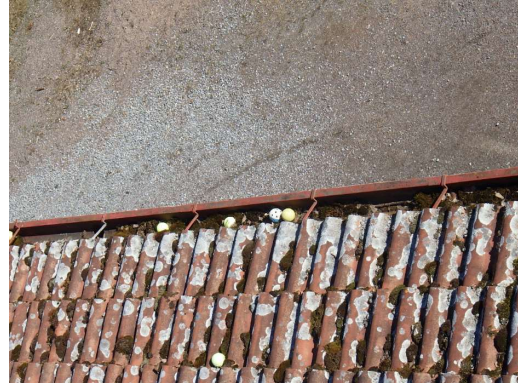
Kuvat 72 a ja b. Sadevesikourut ovat harjakaton osalla uudehkot ja puhtaat (kuva a). Pulpettikaton osalla sadevesikouruissa on runsaasti sammalta ja irtoainesta (kuva b).

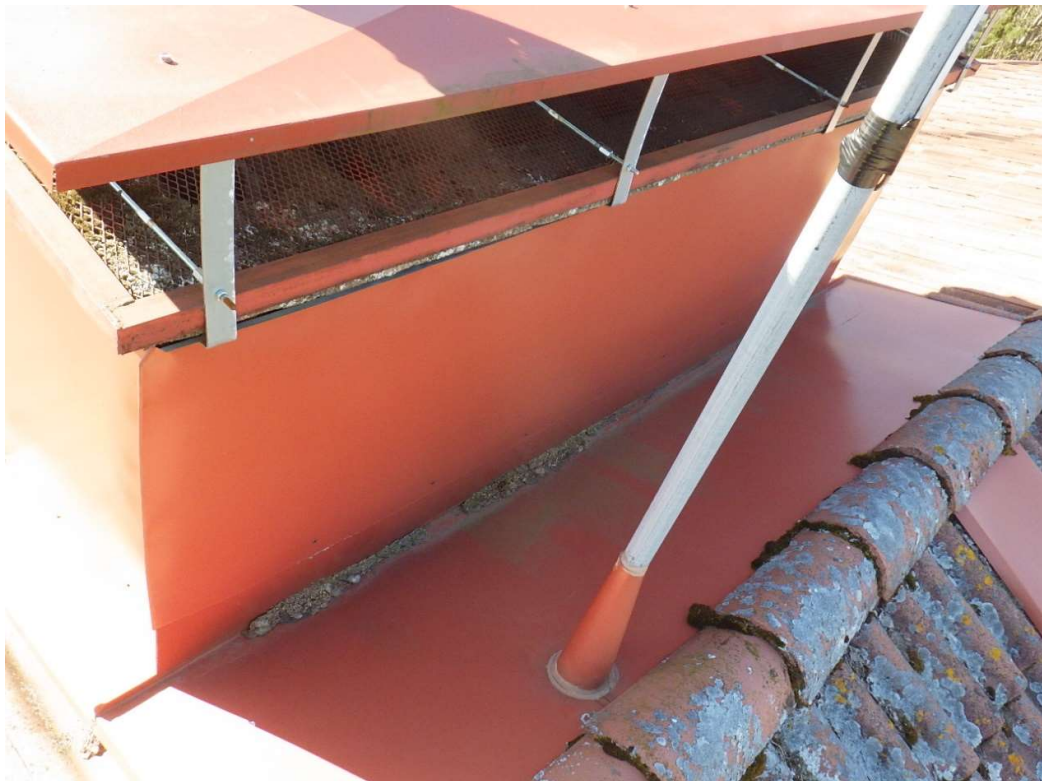
Kuva 73. Ylösnostojen pellitykset ovat uudehkot ja hyväkuntoiset. Pellityksissä ei ole sivuttaissuuntaisia vastakallistuksia. Vastakallistusten puuttuminen ei ole aiheuttanut merkittävää lammikoitumista ylösnoston juureen.

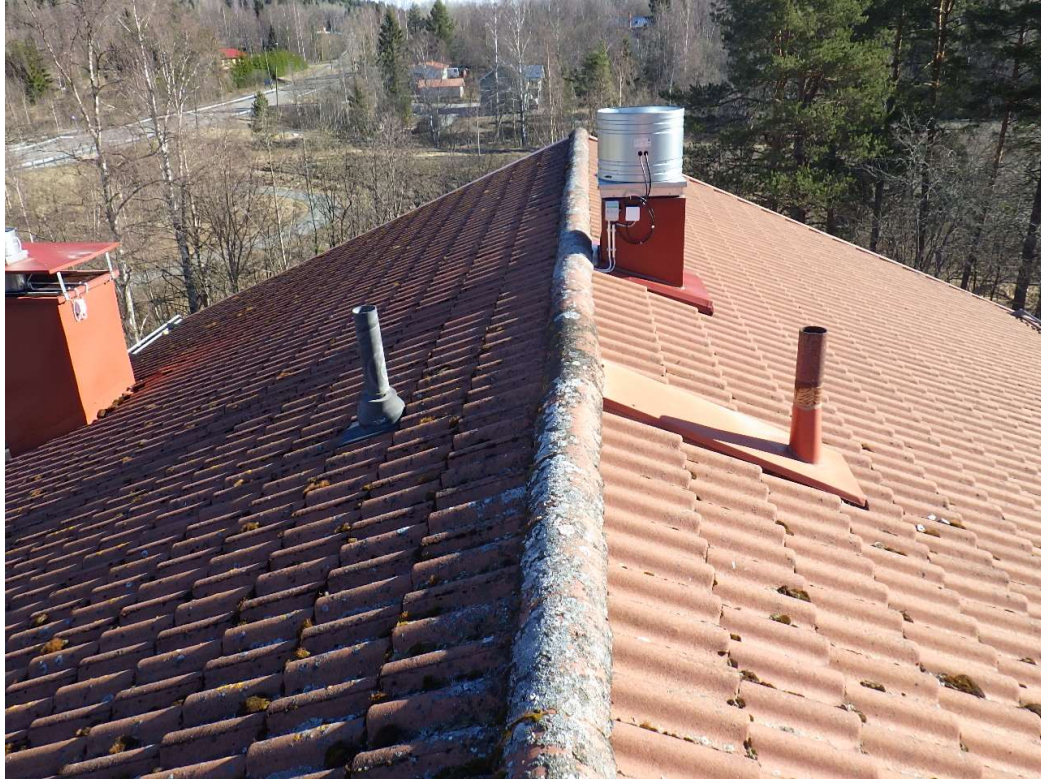
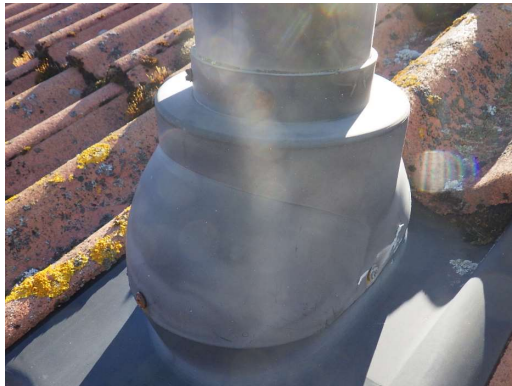
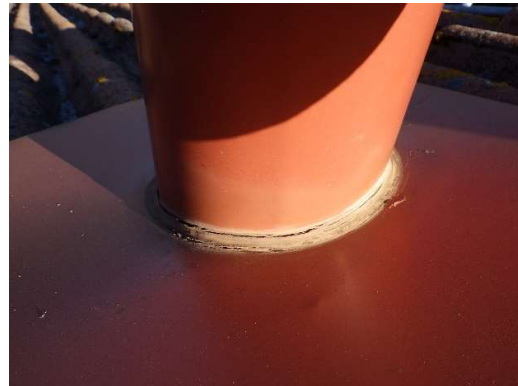
*Kuvat 74 a...c. Tuuletusviemärien läpivienneissä on käytetty muovisia läpivientikappaleita sekä pellitystä ja elastista massausta. Läpivientien toteutuksessa ei havaittu puutteita.*

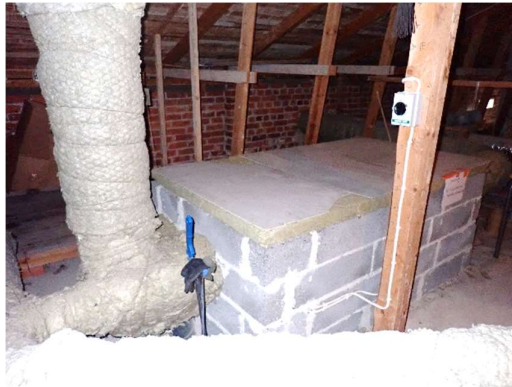
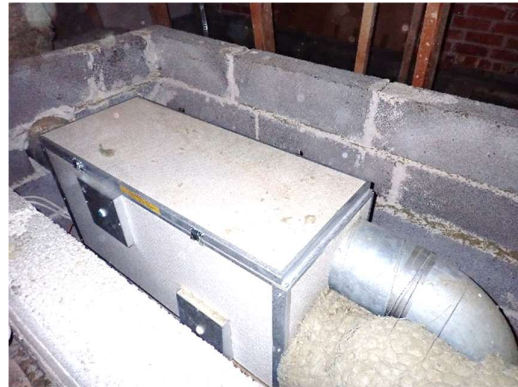
Kuvat 75 a ja b. Fläkt Group Oy:n valmistama iv-kone sijaitsee eristetyssä tilassa rakennuksen ullakolla. Konemalli on ns. kylmän tilan iv-kone, jossa on normaalia parempi eristys. Poistoilmakanava on osin eristämättä.

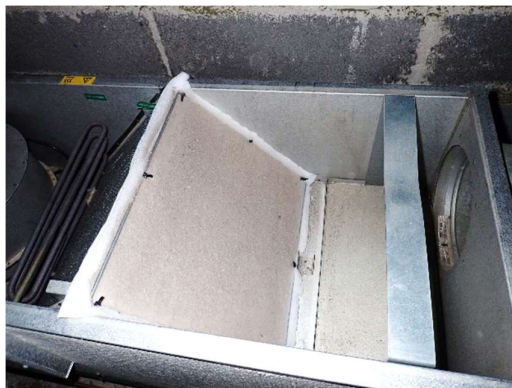
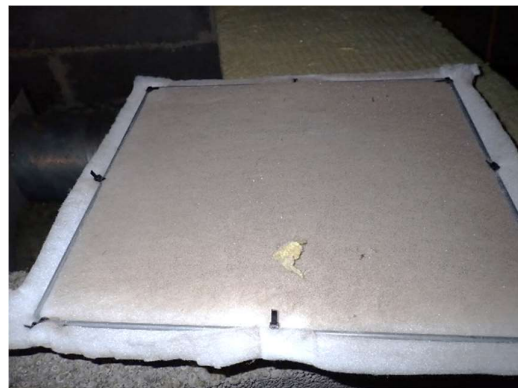
Kuvat 76 a ja b. Tuloilman suodatuksen suodatinkangas on likainen. Suodatinkankaan suodatusluokka ei ole tiedossa, mutta se on havaintojen ja kankaan paksuuden perusteella oletettavasti G3/G4 tai mahdollisesti M5.

Keittiön ja 2. kerroksen luokkatilan IV-koneet olivat likaisia ja niissä havaittiin toimintaan liittyviä puutteita. Likaiset koneet voivat itsessään toimia epäpuhtauslähteenä, aiheuttaen mm. hajua tuloilmaan. Molempien IV-koneiden puhaltimissa havaittiin laakerivaurioon viittaavia sivuääniä. Laakeri voi kuluessaan leikata kiinni, minkä seurauksena mm. tulo- tai poistoilmavirtaus sammuu, jolloin ilmavirtauspaine ja painesuhteet muuttuvat. Suosittelemme ilmanvaihtokoneiden perusteellista huoltoa. IV-koneet tulee puhdistaa imuroimalla sekä nihkeällä liinalla pyyhkimällä ja LTO-kennot tulee vähintään puhdistaa paineilmalla. Ensisijaisesti molempien koneiden vialliset/kuluneet laakerit tulee vaihtaa tai toissijaisesti puhaltimet uusia kokonaisuudessaan seuraavan huollon yhteydessä.

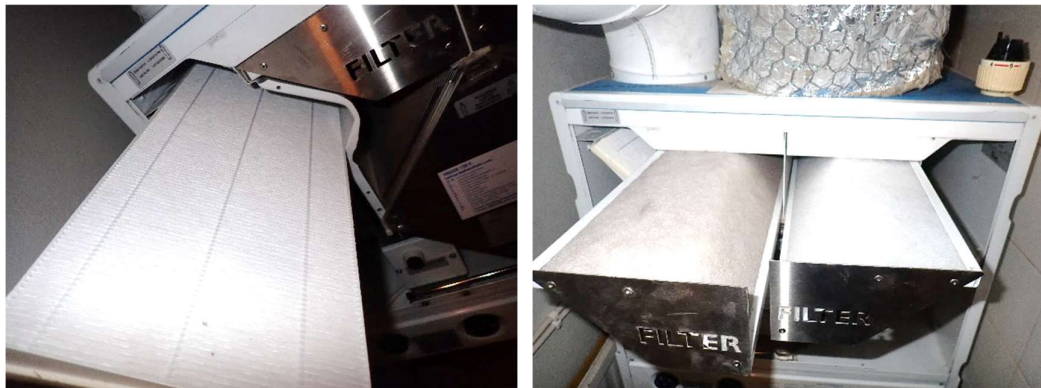
Kuvat 81 a ja b. Vasemmanpuoleisessa kuvassa oleva tuloilman hienosuodatin on puhdas ja oli suodattimeen kirjatus tiedon mukaan vaihdettu 2.1.2020. Oikeanpuoleisessa kuvassa olevat tulo- ja poistoilman karkeasuodattimet ovat hieman pölyiset, poistosuodatin hieman likaisempi.

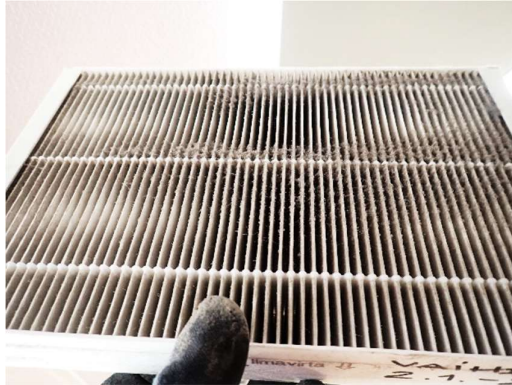
*Kuva 83. Korvausilmalaitteiden suodattimet olivat likaisia. Suodattimet olivat merkintöjen mukaan vaihdettu 2.1.2020.*

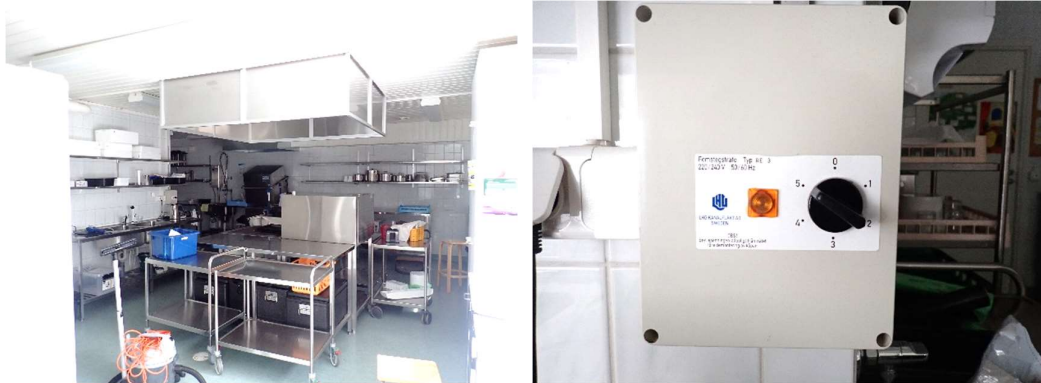
*Kuvat 84 a ja b. Keskellä keittiötilaa on rasvahuuva, joka on yhdistetty vesikatolla sijaitsevaan muuntajateho-ohjattuun huippumuriin. Rasvahuuvan poistoilmalle ei havaittu olevan korvausilmakompensointia.*

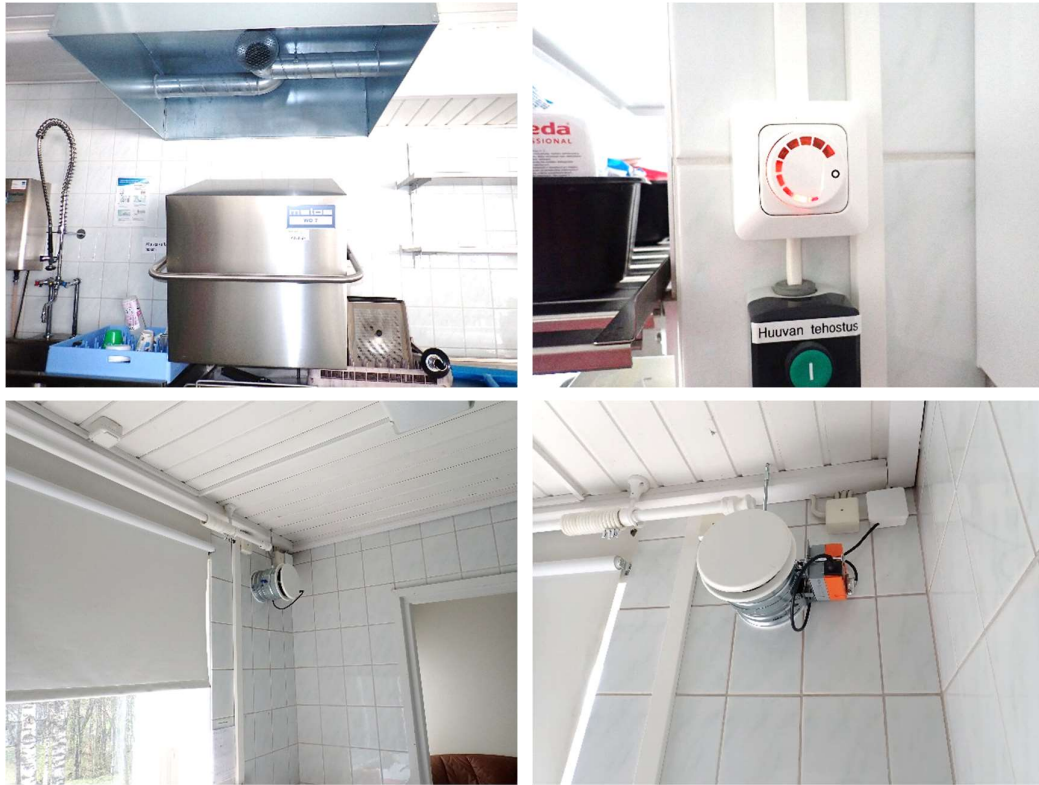
*Kuvat 85 a...d. Astioidenpesupaikalla on erillinen tyristoriteho-ohjattu kondenssihuuva, joka on yhdistetty keittiötilassa sijaitsevaan poistoilman kanavapuhaltimeen. Kondenssihuuvan korvausilmakompensointi on toteutettu keittiötilassa olevalla moottoriohjatuulla korvausilmaventtiilillä. Kanavapuhaltimen käynnistyessä moottoripelti avautuu.*

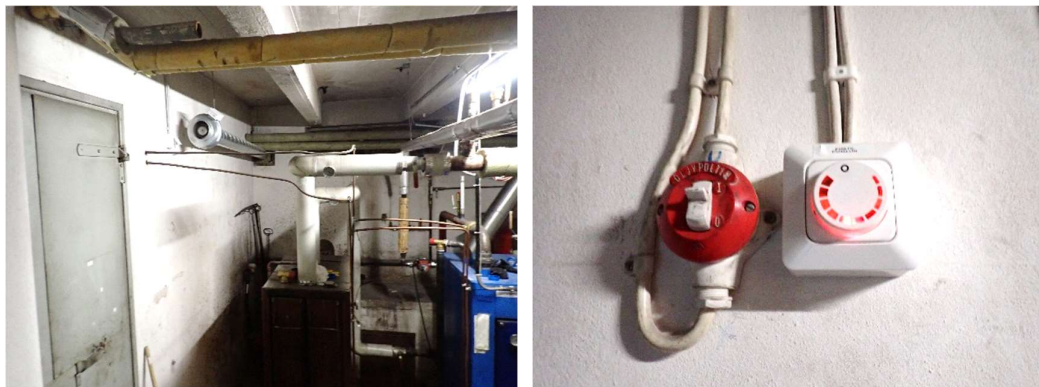
*Kuvat 86 a ja b. Kellaritilan kattilahuoneessa on tyristori teho-ohjattu kanavapuhallin.*

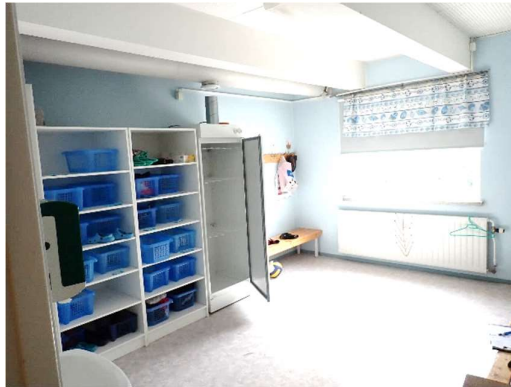
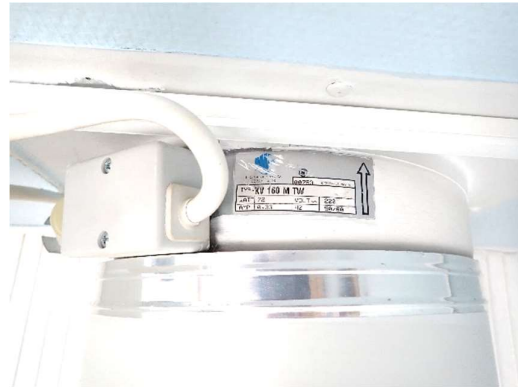
*Kuvat 87 a ja b. Pohjakerroksen tilassa pukuhuone 1 on suoraan ulkoilmaan puhaltava kanavapuhallin. Puhaltimen teho-ohjainta ei havaittu.*

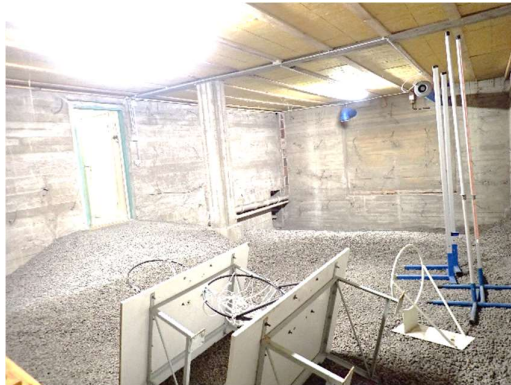
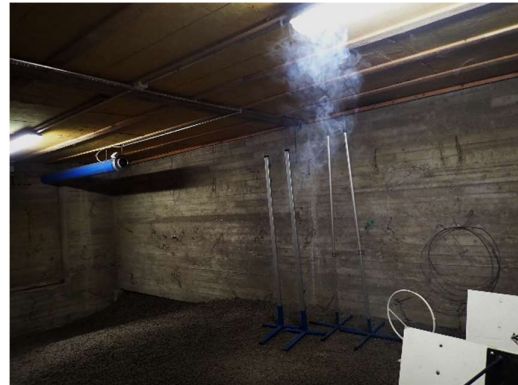
*Kuvat 88 a ja b. Pohjakerroksen maapohjaisen ryömintätilan poistoilmanvaihto on toteutettu kanavapuhaltimella. Merkkisavun avulla havainnoituna tilan ilmanvaihto on puutteellinen, merkkisavun ei havaittu liikkuvan tehokkaasti puhaltimen suuntaan. Ilmanvaihtoa tapahtui lähinnä puhaltimen läheisyydessä.*

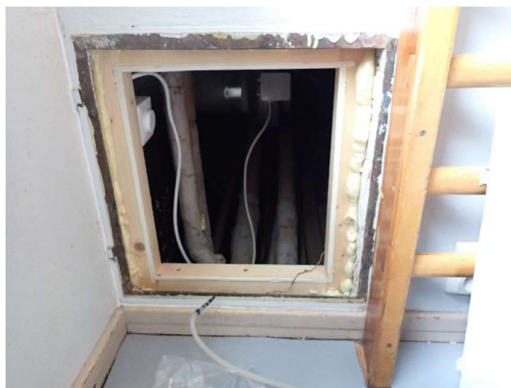
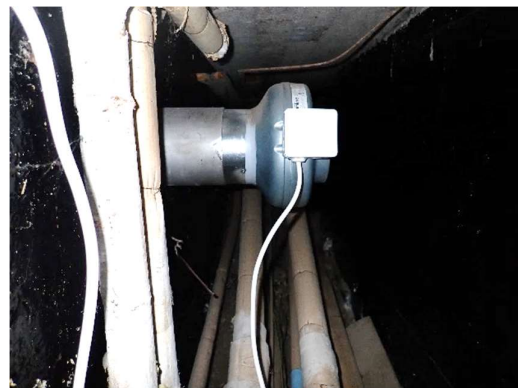
*Kuvat 89 a ja b. Liikuntatilasta on yhteys putkikanaaliin. Putkikanaalissa on tyristori teho-ohjattu kanavapuhallin. Putkikanaaliin johtavan luukun havaittiin olevan merkkisavua apuna käyttäen epätiivis.*

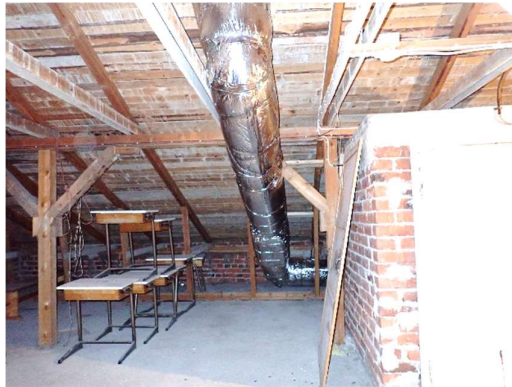
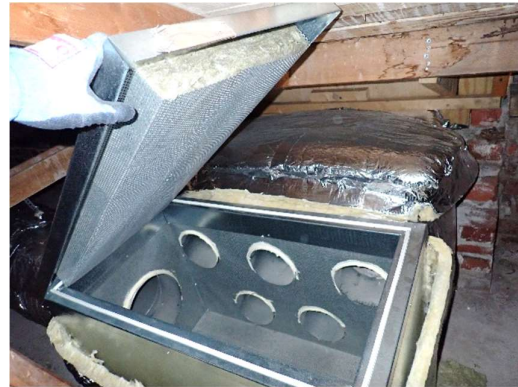
*Kuvat 90 a ja b. Luokkatilojen poistoilma on toteutettu yhdistämällä painovoimaisen ilmanvaihdon hormit vesikatolla sijaitsevaan huippumuriin. Huippumurin teho-ohjainta ei havaittu tarkastelujen yhteydessä.*

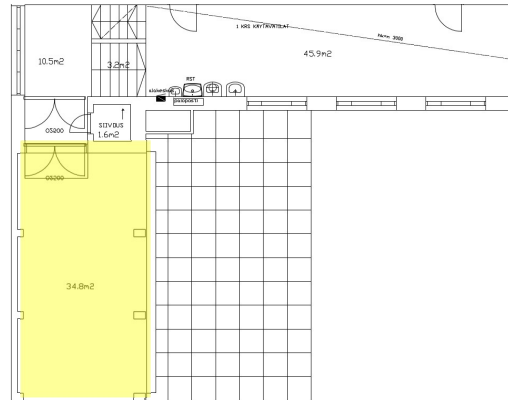
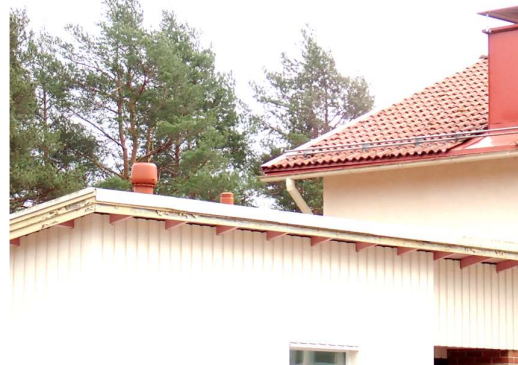
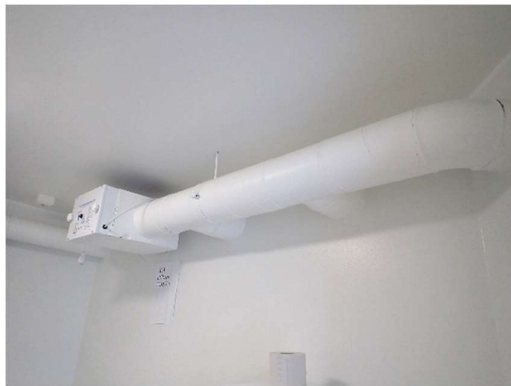
*Kuvat 91 a...c. Jälkikäteen rakennetussa lisäsiivessä (korostettu keltaisella värillä) sijaitsevat WC-tilat. Rakennusosa poistoilmanvaihto on toteutettu vesikatolla sijaitsevalla Vilpe huippumurilla. Korvausilmakanavassa on sähkövastuksella varustettu kanavälämmitin.*

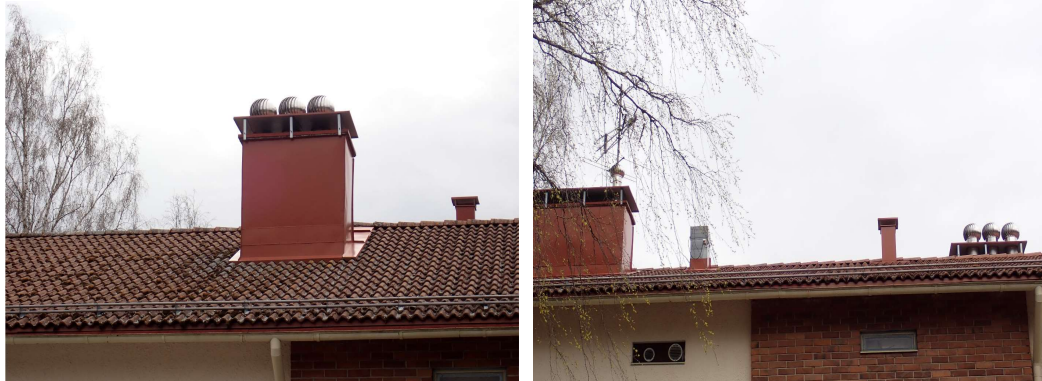
Kuvat 92 a ja b. Osa painovoimaisista hormeista on lähtötietojen ja havaintojen perusteella yhdistetty tuulen voimalla toimiviin ja vesikatolla sijaitseviin Turbovent-vedonpantajiin.

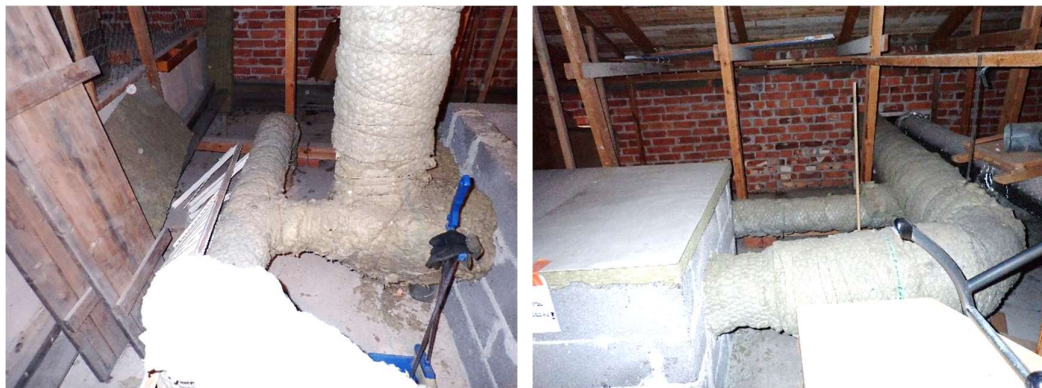
Kuvat 93 a ja b. Keittiön ilmanvaihtokanavisto sijaitsee rakennuksen ullakolla. Ilmanvaihtokanavistossa ei havaittu olevan äänenvaimentimia.

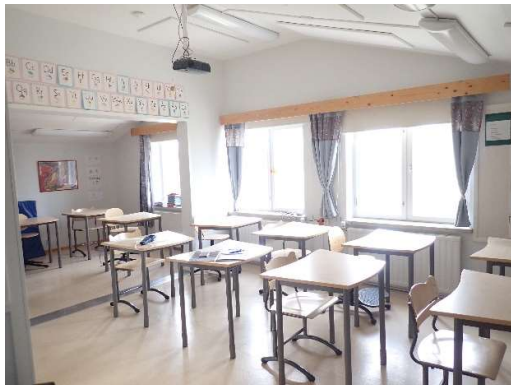
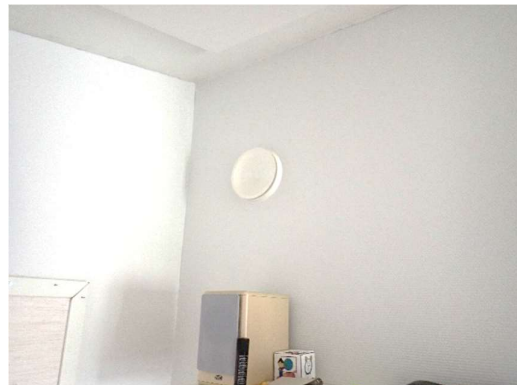
Kuvat 95 a ja b. Toisen kerroksen luokkatilan huuhtelu ei havaintojen perusteella ole optimaalinen. Tuloilmapäätelaitteiden ilmavirtaus ei suuntaudu tehokkaasti oleskeluvyöhykkeelle. Tarkasteluhetkellä tilassa oli myös ummehtunut haju ja samassa yhteydessä havaittiin, ettei tuloilmapäätelaitteista tule huonetilaan korvausilmaa, mikä myös todennettiin paine-eromittauksella (paine-eromittaus päätelaitteelta oli 0 Pa). Puhaltimien testauksen perusteella iv-koneen molemmat puhaltimet pyörivät ja olivat toimivia. Tuloilmakanavassa havaittiin olevan äänenvaimennin, jonka vaimennusmateriaalia ei voitu todentaa.

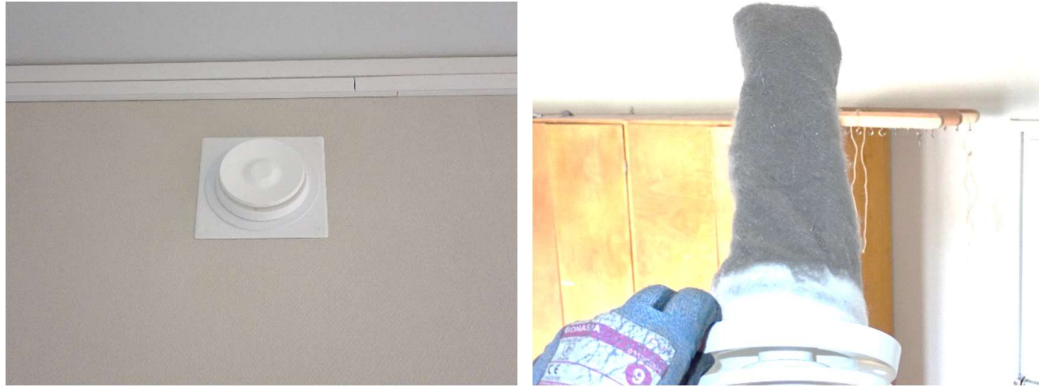
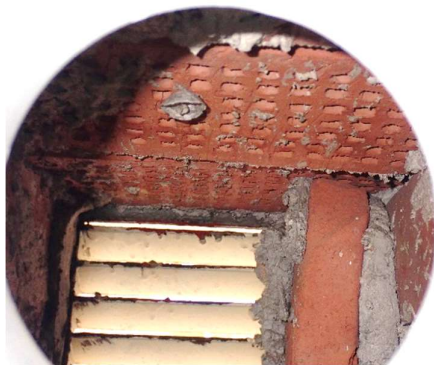
*Kuvat 96 a...c. Velco korvausilmaventtiilit on asennettu suoraan seinäpintaan. Venttiileiden suodattimet olivat likaisia ja korvausilma-aukot olivat avonaisia seinärakenteen sisään.*

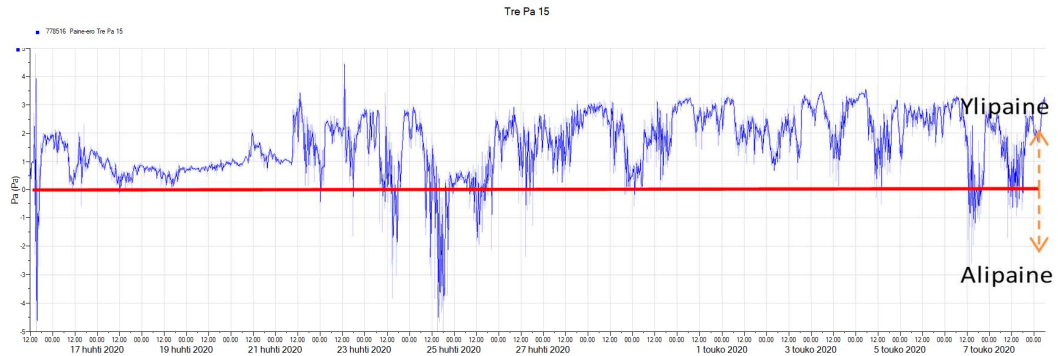
Kuvaaja 1. Liikuntasalin ja putkikanaalin välinen paine-eron seurantamittaus Tre Pa 15 seurantajakson (15.4. – 8.5.2020) aikana. Mittaus on suoritettu liikuntasalista putkikanaaliin päin. Mittaustuloksen ollessa negatiivinen on liikuntasali alipaineinen putkikanaaliin nähden. Kuvaajan skaalaus on muista kuvaajista poikkeava.

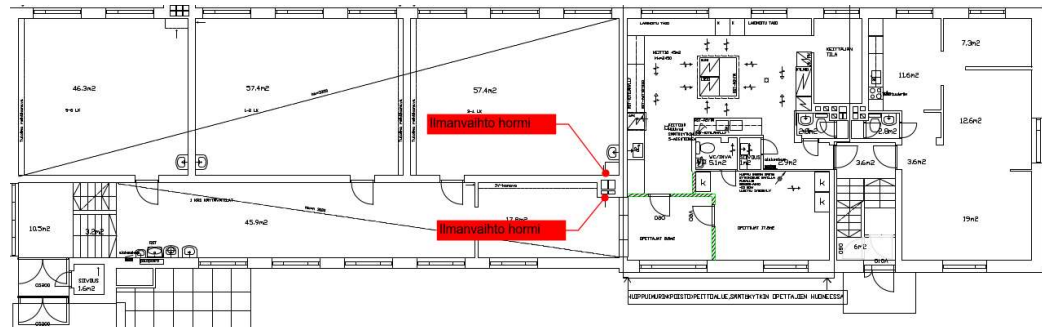
Kuva 98. Alkuperäisistä painovoimaisen ilmanvaihdon hormoneista havaittiin merkittävää apuna käyttäen voimakas ilmavirtaus sisäilmaan päin. Samaan hormiryhmään kuuluvasta 0. kerroksen ilmanvaihtohormista havaittiin myös voimakas ilmavirtaus sisäilmaan päin. Keittiön erillispoistoilla havaittiin olevan merkittävä merkitys rakennuksen painesuhteisiin. Kun erillispoistojen tehoa kasvatettiin, lisääntyi samassa suhteessa rakennuksen alipaineisuus ja hormoneista sisäilmaan tuleva ilmavirta. Painesuhteiden muutokset todennettiin hetkellisellä paine-eromittauksella sisä- ja ulkoilman väliltä sekä aulatilaa ja luokkatilojen välisistä oviraioista.

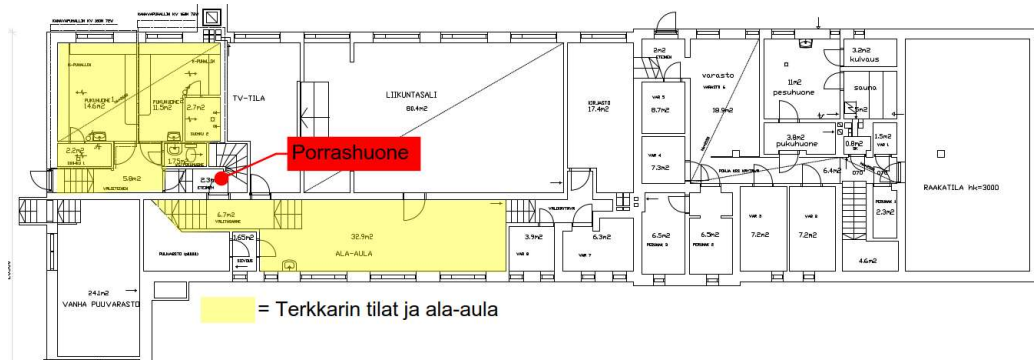
Kuva 99. 0. kerroksen ala-aulassa ja pukuhuonetiloiissa havaittiin aistinvaraisesti voimakasta öljyn hajua. Ala-aulasta ja pukuhuoneista on suora yhteys yhteisen porrashuoneen kautta kellarikerrokseen, jossa sijaitsee mm. kattilahuone. Ala-aula ja pukuhuonetilat olivat hetkellisen paine-eromittauksen ja merkisavun avulla havainnoinut n. 5 Pa alipaineisia porrashuoneeseen nähden. Pukuhuone 1 tilassa havaittiin olevan erillinen poistoilman kanavapuhallin ja pukuhuone 2 tilan poistoilmanvaihtokanava on yhdistetty alkuperäisen painovoimaisen ilmastovaihtohormin kautta vesikatolla sijaitsevaan huippumuriin.

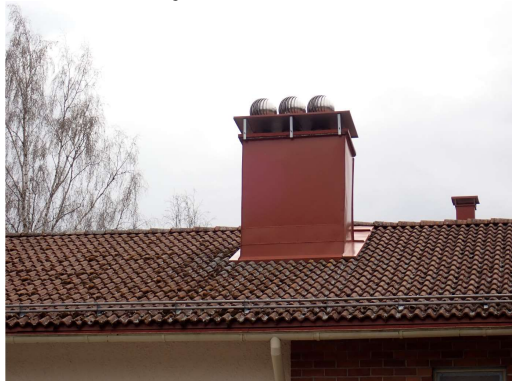
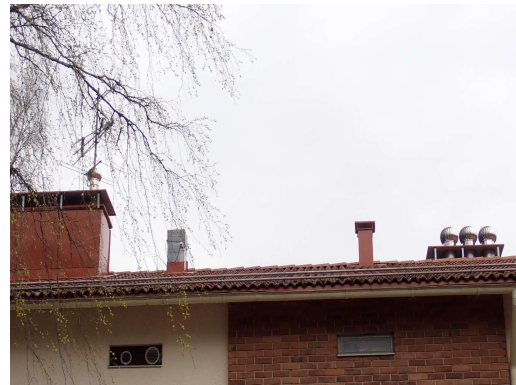
Kuvat 102 a ja b. Osa painovoimaisista hormeista on lähtötietojen ja havaintojen perusteella yhdistetty tuulen voimalla toimiviin ja vesikatolla sijaitseviin Turbovent-vedonparantajiin.
