# TUTKIMUSSELOSTUS

HIRSILÄN KOULU

KOSTEUS- JA SISÄILMATEKNINEN KUNTOTUTKIMUS  
ILMANVAIHTOTEKNINEN SELVITYS

31.3.2021

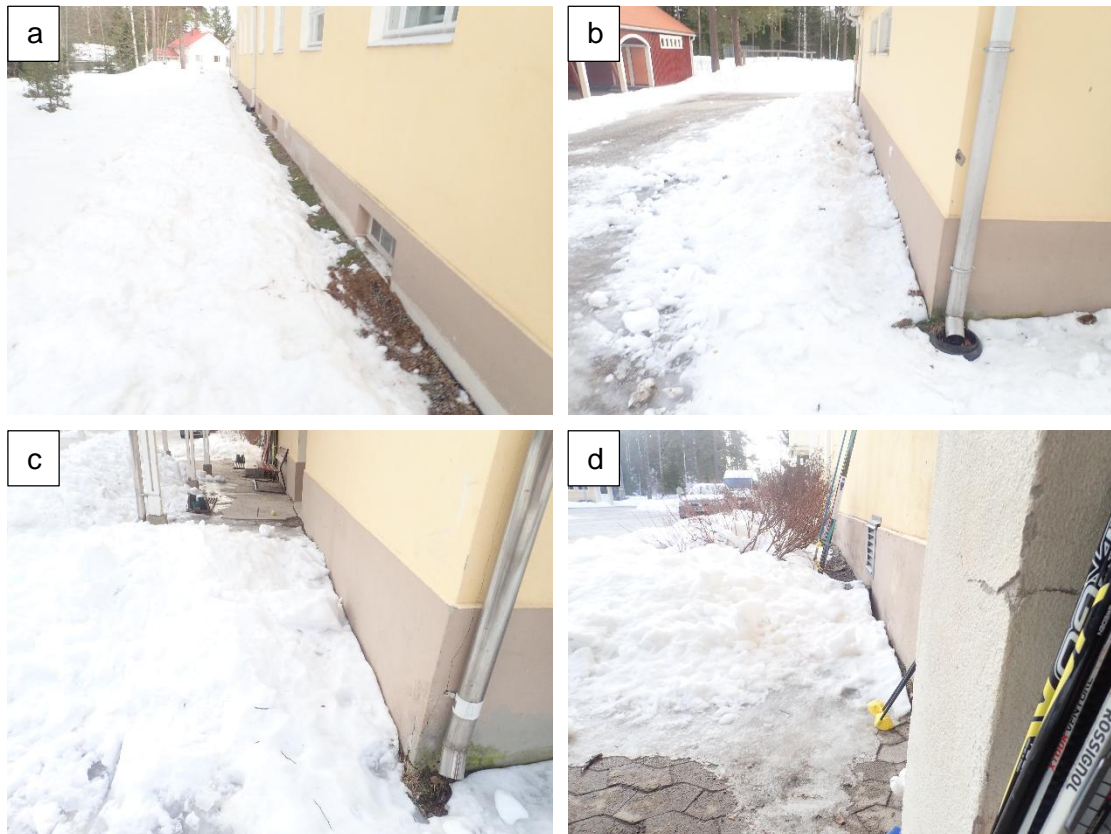
Kuvat 5 a...d. Maanpinta rakennuksen vierustalla on tasainen, pois lukien laajennusosan pohjoispääty (kuva b), jossa maanpinta viettää melko jyrkästi rakennuksesta poispäin. Kattovedet ohjataan pääosin rännikaivoihin (kuva b) ja yhdessä laajennusosan kulmassa sekä ulkokatoksista suoraan maanpinnalle (kuva c). Itä- ja eteläjulkisivuilla on pensasistutuksia rakennuksen vierustalla (kuva d).

Rakennuksen vierustalla olevat pensasistutukset voivat lisätä rakenteille aiheutuvaa kosteusrasitusta ja kasvien juuret voivat häiritä salaojien toimintaa tukkimalla tai rikkomalla niitä. Suosittelemme pitämään rakennuksen vierustan vapaana suuremmasta kasvillisuudesta, kuten pensaista ja puista.

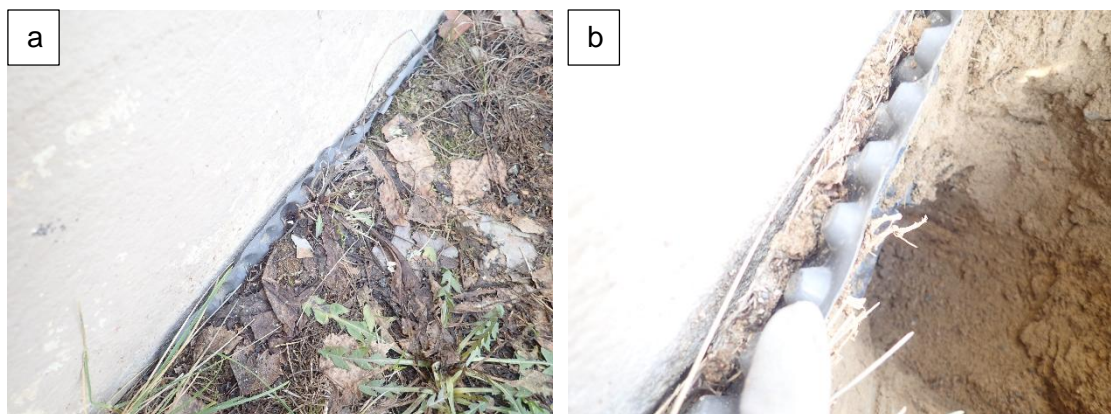
Kuvat 6 a...b. Alkuperäisen osan kellarin maanvastaisen seinän ulkopinnassa on perusmuurilevytys. Perusmuurilevytyksestä puuttuu reunalista. Perusmuurilevyn taakse on päässyt roskia.

Alkuperäisosa salaojajärjestelmään suositellaan huuhtelua ja sen TV-kuvausta, joilla saadaan varmistettuja järjestelmän toimintakunto ja mahdolliset korjaustarpeet. Perusmuurilevytysten reunalistat suositellaan asentamaan paikoilleen kosteusrasituksen vähentämiseksi. Ennen asennusta perusmuurilevyn ja maanvastaisen seinärakenteen väli tulee puhdistaa yläosasta, esim. imuroimalla. Seuraavien piha-alueisiin kohdistuvien korjausten yhteydessä suositellaan parantamaan maanpinnan kallistuksia.

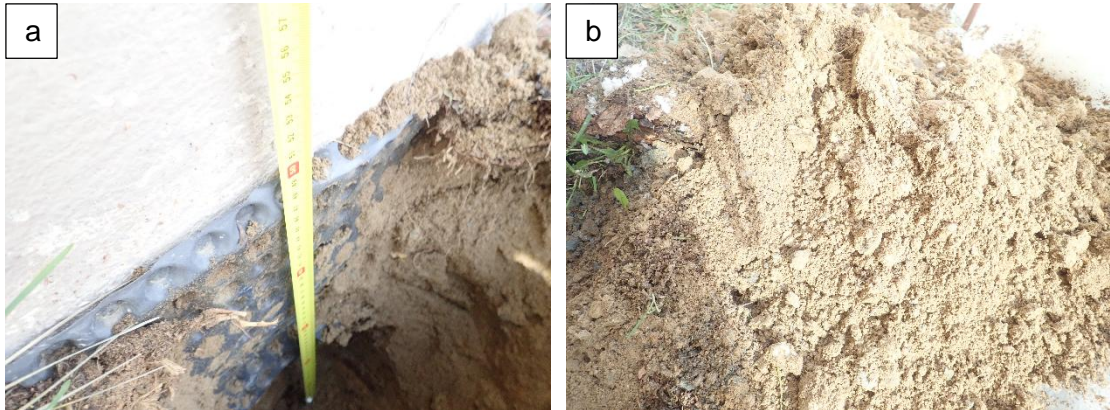
Kuvat 7 a...b. Koekuoppa 1, alkuperäisen osan itäpuolelle. Kaivussyvyys noin 500 mm, vierustäyttö on hienorakeista hiekkaa, pinnassa multaa. Lämmöneristeitä ei havaittu.

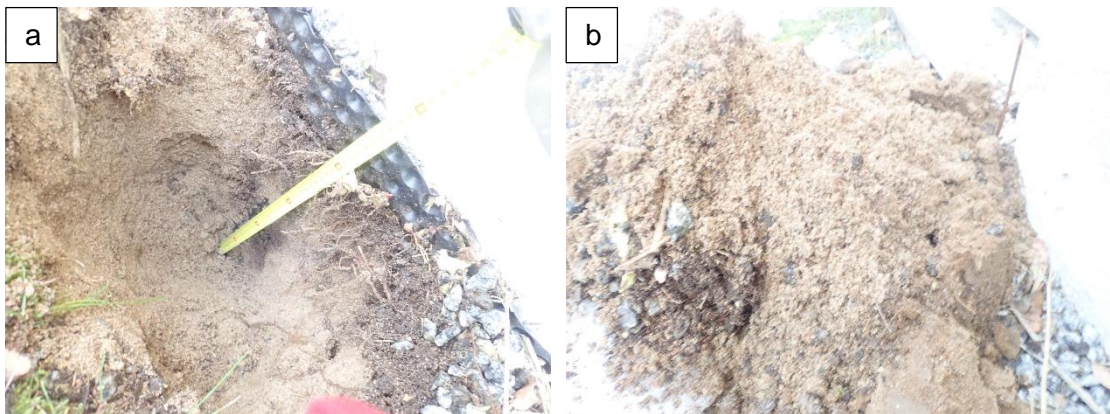
Kuvat 8 a...b. Koekuoppa 2, alkuperäisen osan länsipuolelle. Kaivussyvyys noin 500 mm, vierustäyttö on hienorakeista hiekkaa. Pinnassa on ohut kerros Ø16 mm sepeliä ja multaa. Lämmöneristeitä ei havaittu.

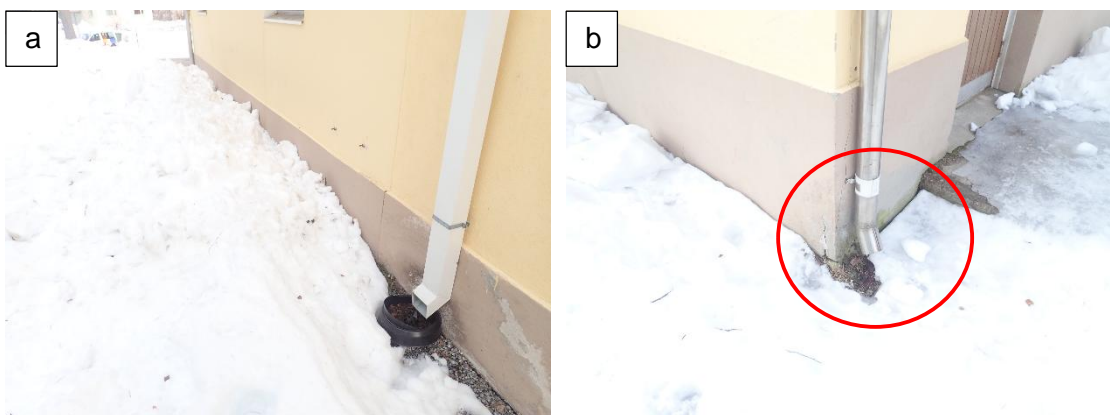
Kuvat 9 a...b. Rännikaivojen läheisyydessä rakennuksen sokkelin alaosaan havaittiin paikoin vähäisiä kosteuden aiheuttamia jälkiä ja maalipinnan hilseilyä. Laajennusosan pohjoispään varaston kohdalla syöksytorvi kastelee sokkelin alaosaan laajemmin.

Piha-alueen pintavesien ohjaus rakennuksen vierustalla on ainakin paikoin puutteellinen. Maanpinnat rakennuksen vierustalla ovat hyvin tasaiset (pois lukien laajennusosan pohjoispääty), jolloin sade- ja sulamisvedet lisäävät sokkeleiden ja maanvastaisen seinien kosteusrasitusta. Vierustäytöt ovat hienorakeista hiekkaa, jolloin pintavedet eivät kulkeudu salaojajärjestelmään optimaalisesti. Laajennusosan pohjoispäädyssä syöksytorstesta tulevat kattovedet kastelevat paikallisesti sokkeliä.

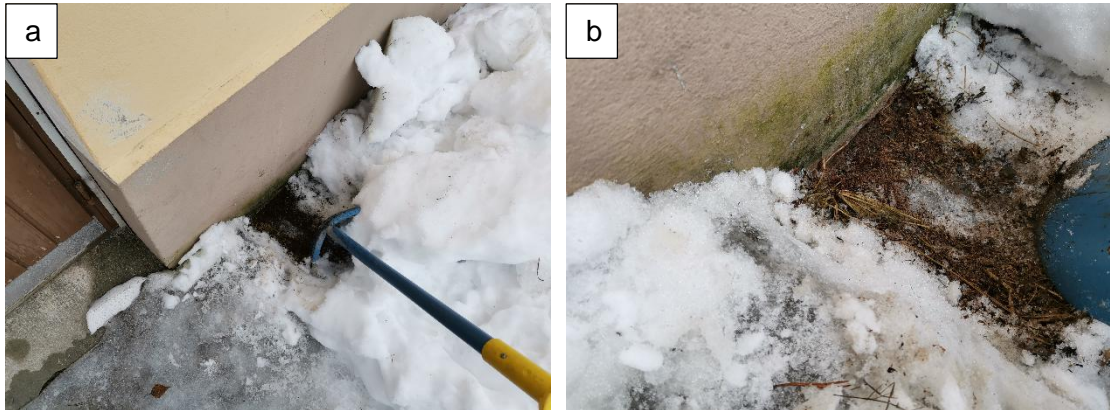
Kuvat 10 a...b. Koekuoppa 3, laajennusosan pohjoispuoli. Maanpinta oli tutkimushetkellä jäässä, joten koekuoppaa ei saatu kaivettua. Vedeneristettä ei havaittu.

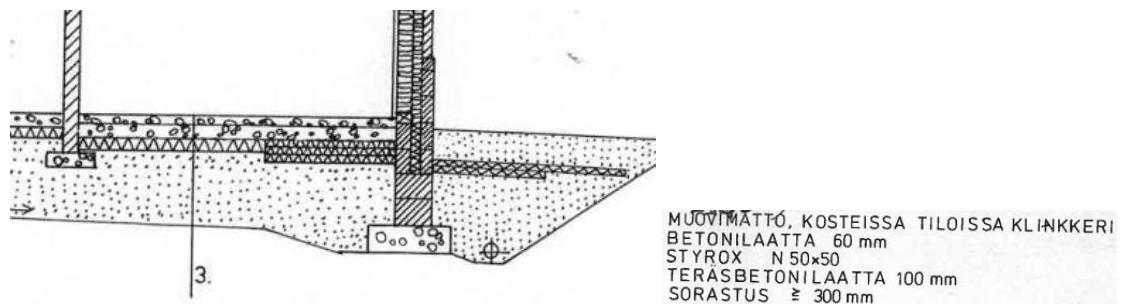
Kuva 13. Ote laajennusosan leikkauspiirustuksesta sekä alapohjan rakennekerrokset, Oriveden kaupungin tekninen osasto, 1987. Rakennetyypit ovat keskenään ristiriitaisia. Rakenneavauksissa todettiin kaksoisbetonilaattarakenne.

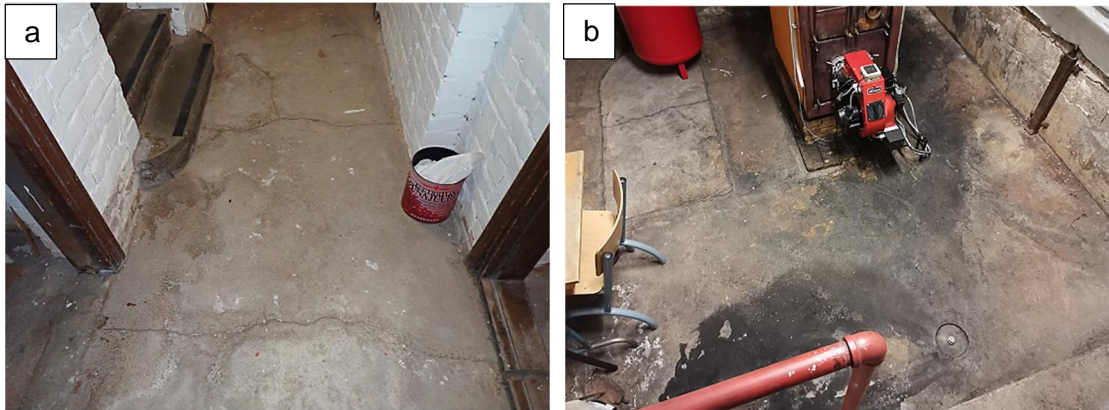
Kellarin alapohjat ovat pääasiassa pinnoittamattomia/päällystämättömiä. Lattiapinnat ovat kuluneita ja ikääntyneitä, pintarakenteessa on monin paikoin halkeamia ja lämmönjakohuoneen alapohjan pinnalla runsaasti öljyn jälkiä. Kellarin märkätilojen seinä- ja lattiapinnat ovat ikääntyneitä ja muovimaton ylösnostot suihkutilassa eivät ole vesitiiviitä. Saunatilassa havaittiin tutkimusten aikaan kuollut jyrsiä.

Kuvat 14 a...b. Alkuperäisosan kellarin alapohjien pinnat ovat kuluneita ja lattia halkeilee monin paikoin. Lämmönjakohuoneen lattiassa on laajalla alueella öljyn jälkiä.

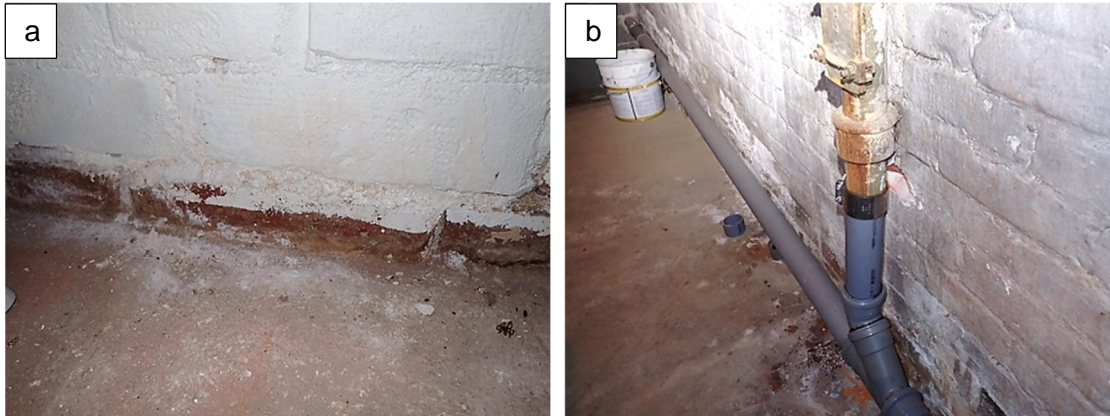
Kellarin maanvastaisten ulkoseinien ja tiiliväliseinien alimmissa tiiliriveissä havaittiin yleisesti maalipintojen hilseilyä alustastaan ja paikoin kalkkihärmää. Seinien maalipinnat olivat yleisesti välttävissä kunnossa erityisesti kellarin teknisissä tiloissa. Kellarissa havaittiin tutkimuskäynneillä paikoin PAH-yhdisteisiin viittaavaa hajua.

Kuvat 17 a...b. Kellarin maanvastaisten ulkoseinien ja tiiliväliseinien alimmissa tiiliriveissä esiintyy maalipintojen hilseilyä alustastaan ja paikoin kalkkihärmää. Kellarin seinien maalipinnat ovat yleisesti välttävässä kunnossa erityisesti teknisissä tiloissa.

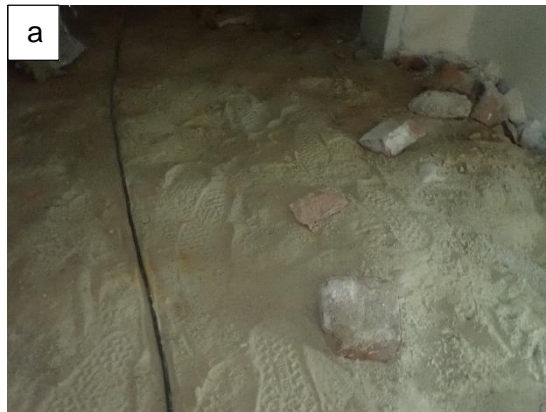
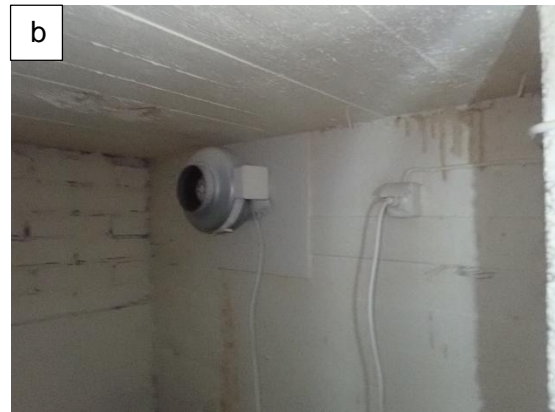
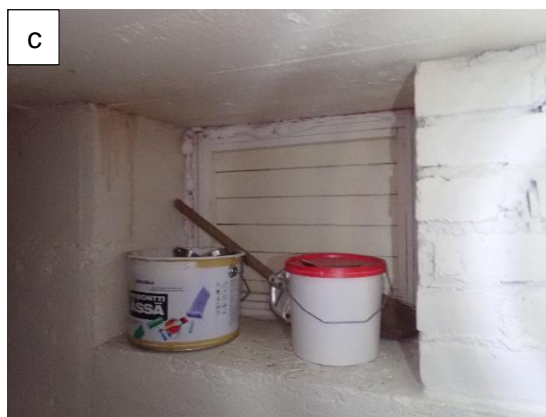
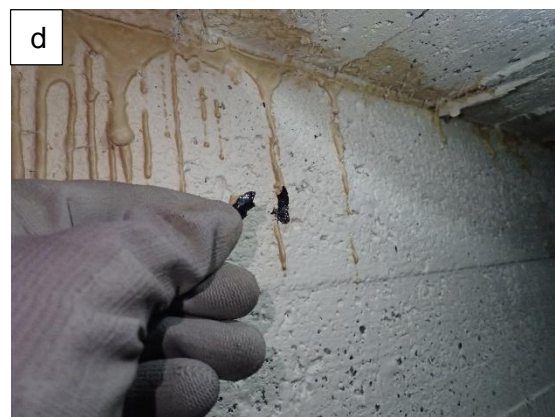
Kuvat 20 a...d. Rakennuksen pohjoispäädyn ryömintätila. Maapohja on kuivaa hienorakeista hiekkaa/savea (kuva a). Ryömintätilassa on kanavapuhallin, joka oli tutkimus-  
hetkellä pois päältä (kuva b). Ryömintätilaan pääsee lämmönjakohuoneesta olevan  
luukun kautta sekä porrashuoneen siivousskomerossa olevan luukun kautta (kuva c).  
Tilassa olevat pinnat on maalattu valkoisiksi. Vanhaa bitumisivelyä on maalipinnan alla  
(kuva d). Kellarin seinä- ja lattiarakenteiden bitumisivelyt ovat PAH-yhdistepitoisia  
(Haitta-ainetutkimus, Vahanen Rakennusfysiikka Oy, 31.3.2021).

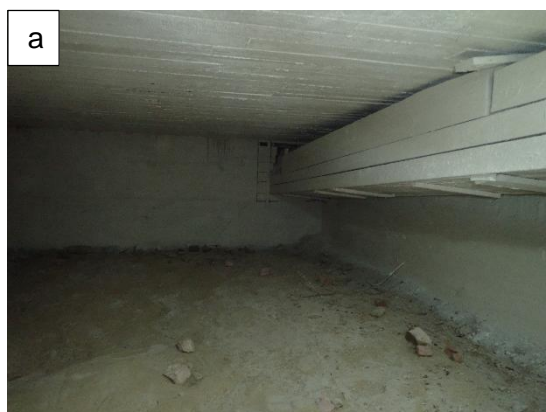
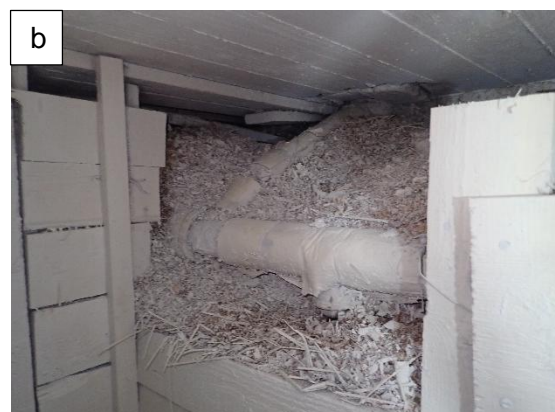
Kuvat 21 a...b. Pohjoispäädyn ryömintätilassa on vanhoja puurakenteisia putkikote-  
loita, joissa on vanhoja putkia ja kutterinlastutäytöt (kuvat a ja b). Putkieristeet ovat  
asbestipitoisia (Haitta-ainetutkimus, Vahanen Rakennusfysiikka Oy, 31.3.2021).

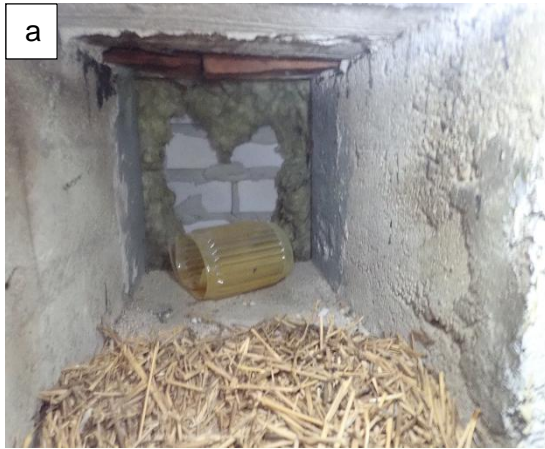
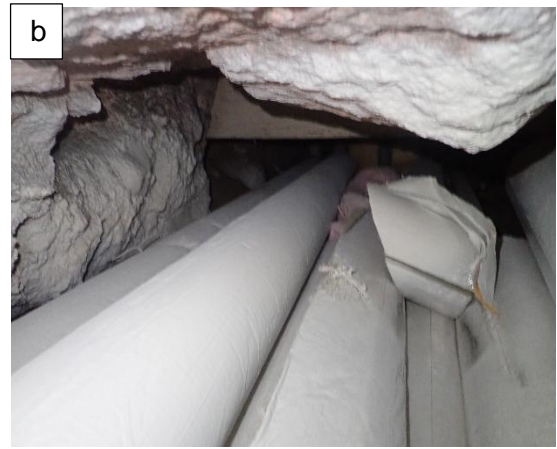
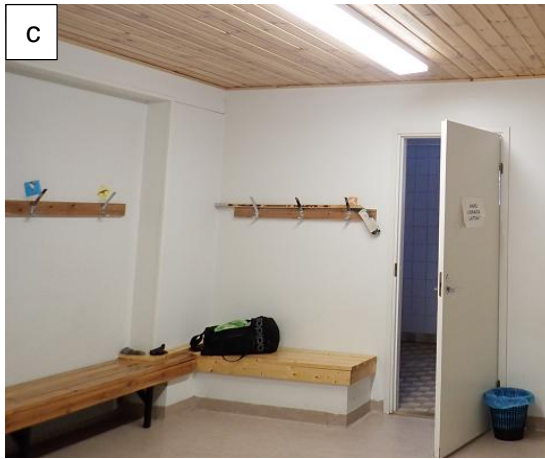
Alkuperäisosan pohjoispään ryömintätilasta havaittiin ilmayhteys laajennusosan pukuhuoneen vanhaan, tiilverhottuun ulkoseinään (nyk. väliseinä) ryömintätilan ummistamattomien tuuletusluukkujen ja ryömintätilasta johdettujen putkien kautta. Ryömintätilasta putket tuodaan laajennusosan pukuhuoneen levyrakenteiseen koteloon. Pukuhuoneen puolella vanhan ulkoseinän muuraus on tasoitettu ja maalattu.

Kuvat 22 a...c. Pohjoispäädyn ryömintätilasta on ilmayhteys laajennusosan pukuhuoneen vanhaan, tiiliverhottuun ulkoseinään (nyk. väliseinä) ryömintätilan ummistamattomien tuuletusluukkujen ja ryömintätilasta johdettujen putkien kautta (kuvat a ja b). Ryömintätilasta putket tuodaan laajennusosan pukuhuoneen kuvan c levyrakenteiseen koteloon. Pukuhuoneen puolella vanhan ulkoseinän muuraus on tasoitettu ja maalattu.

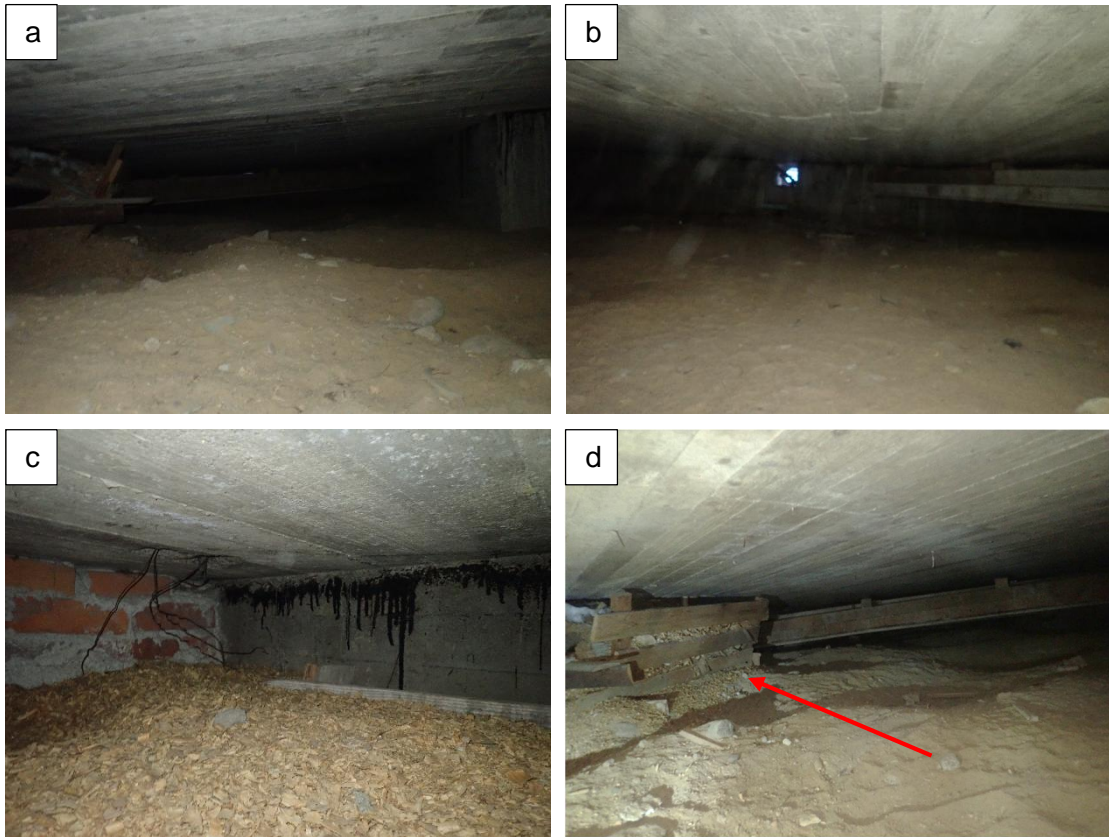
Kuvat 23 a...d. Rakennuksen eteläpäädyn ryömintätila. Maapohja on kuivaa hienora-keista hiekkaa (kuva a). Ryömintätilassa oli kolme avonaista tuuletusluukku (kuva b). Tilassa havaittiin vanhaa bitumisivelyä ja lisäksi tilassa on paljon puurakenteisia putki-koteloita, joissa vanhojen putkieristeiden lisäksi eristeenä on kutterinlastua. Osa kote-loista on kosketuksissa maapohjan kanssa (kuvat c ja d). Vanhat putkieristeet ovat asbestipitoisia (Haitta-ainetutkimus, Vahanen Rakennusfysiikka Oy, 31.3.2021).

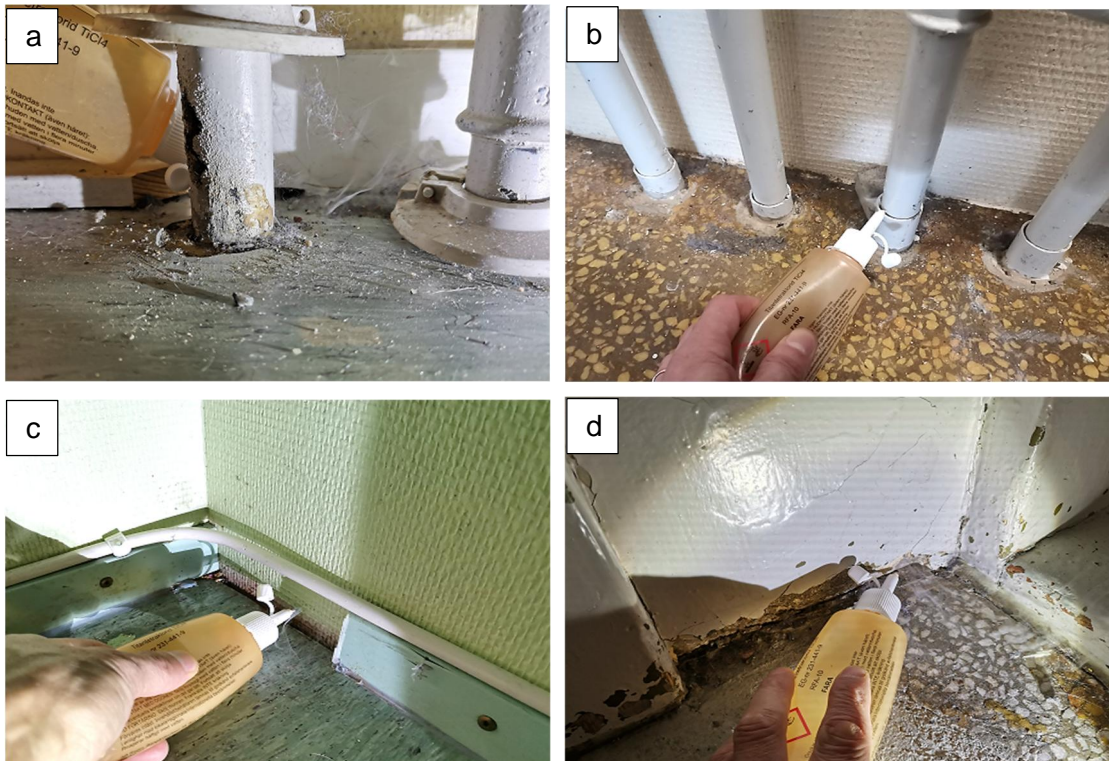
Kuvat 26 a...d. Ryömintätilojen ja kellarin päällä sijaitsevista tiloista on useita epätiivittä läpivientejä, joista todettiin merkittäviä ilmavirtauksia sisätiloihin päin. Myös seinä-lattialiittymissä havaittiin epätiivyyttä ja ilmavirtauksia sisälle päin.

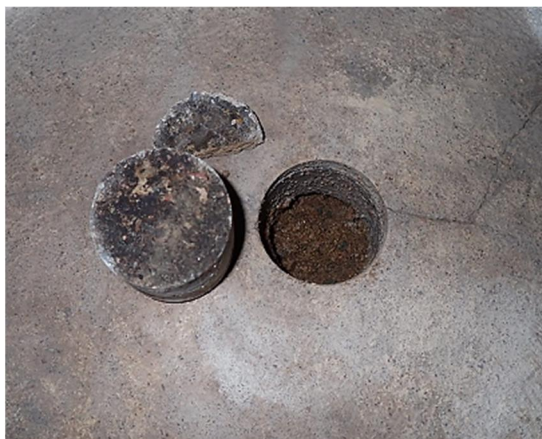
- betoni/pintavalu, 15...20 mm
- bitumisively
- betoni, 60 mm
- hiekka

Kuva 30. Rakenneavaus RAK0.1 AP kellarikerroksen varaston maanvastaiseen alapohjaan. Haitta-ainetutkimuksen (Vahanen Rakennusfysiikka Oy, 31.3.2021) materiaalinäytteen mukaan bitumisively on PAH-yhdistepitoinen ( $PAH(16)=32000$  mg/kg). Avauksen yhteydessä ei havaittu poikkeavaa hajua.

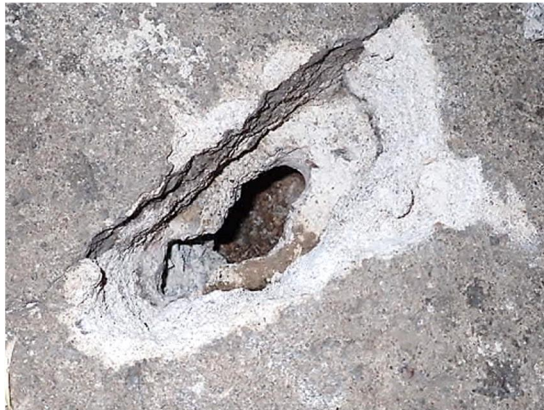
- betoni/pintavalu, 55 mm
- bitumisively
- betoni, 60 mm
- hiekka

Kuva 31. Rakenneavaus RAK0.2 AP kellarikerroksen halkovaraston maanvastaiseen alapohjaan. Rakenneavauksesta havaittiin maaperäntyyppistä hajua, hiekkatäyttö on aistinvaraisesti kosteaa. Haitta-ainetutkimuksen (Vahanen Rakennusfysiikka Oy, 31.3.2021) materiaalinäytteen mukaan bitumisively on PAH-yhdistepitoinen (PAH(16)=32000 mg/kg).

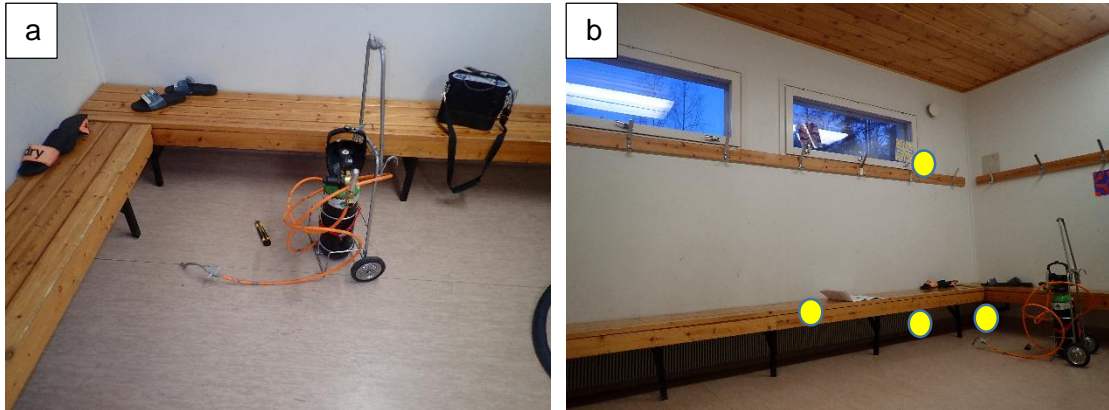
Kuva 43 a...b. Merkkiainekoe MA1 AP. Merkkiainekaasua syötettiin alapohjarakenteen eristetilaan. Ilmavuotoja havaittiin kuvassa (b) keltaisilla pisteillä merkityissä kohdissa. Vuotokohdat on tarkemmin esitetty seuraavissa kuvissa.

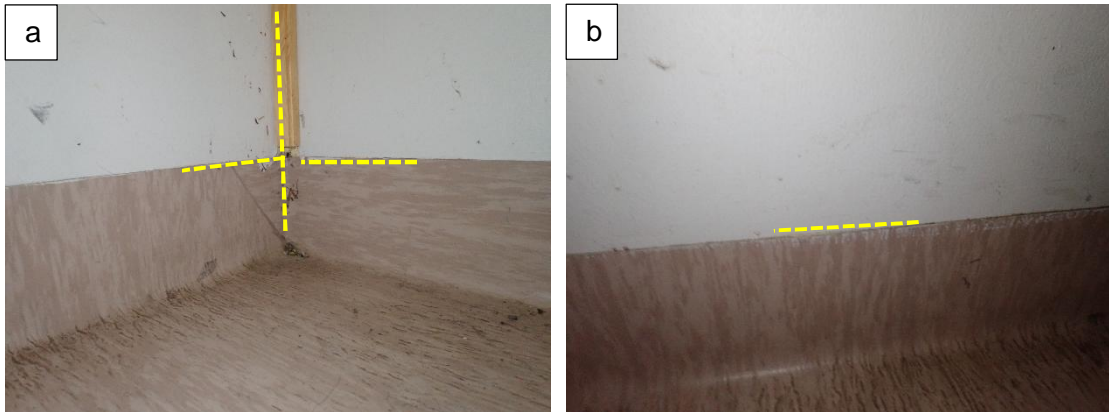
Kuvat 44 a...b. Merkkiainekoe MA1 AP. Ulkoseinän ja väliseinän sekä lattiarakenteen liittymässä havaittiin keltaisella katkoviivalla merkityissä kohdissa merkittävää ja laaja-alaista ilmavuotoa (a). Lattiamaton ylösnostossa havaittiin keltaisella katkoviivalla merkityissä kohdissa vähäistä ilmavuotoa (b).

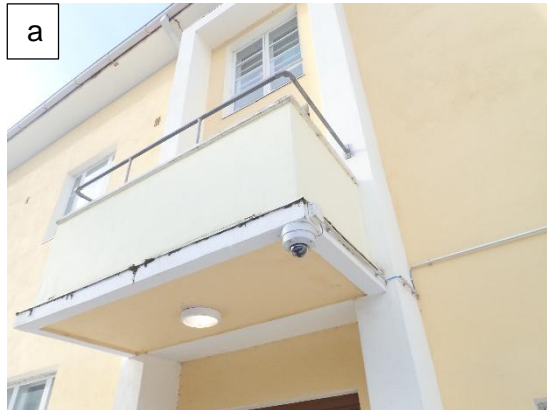
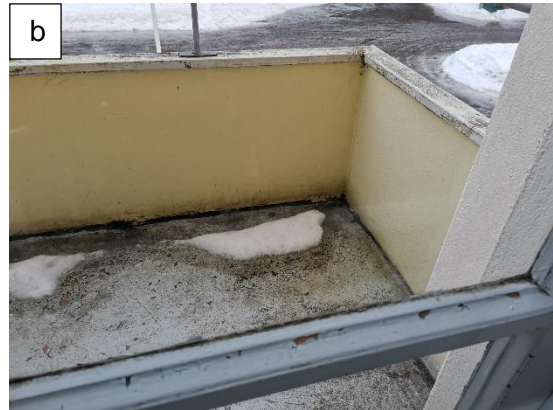
Kuvat 49 a...b. Alkuperäisosan idänpuoleisella julkisivulla oleva parveke. Silmämääräisesti maan tasolta tarkasteluna parvekerakenteiden pinnat vaikuttavat paikoin likaantuneilta ja huonokuntoisilta. Parvekkeen ulko-ovi oli lukossa, joten tutkimushetkellä parvekkeelle ei päästy. Parvekekaiteen yläpinta sekä parvekelaatta ovat myös likaantuneita ja silmämääräisesti tarkasteluna huonokuntoisia.

Huoltoluonteisena toimenpiteenä suositellaan julkisivun/sokkelin maalivaurioiden ja halkeamien korjaamista sekä ikkunoiden vesitiiviiden parantamista. Suosittelemme uusimaan ikkunat tai tekemään niille raskas huoltokorjaus viimeistään peruskorjauksen yhteydessä. Mikäli ikkunat säilytetään, tulee huomioida myös ikkunaliittymien sisäpuolinen ilmatiiviys. Ikkunoiden uusimisen yhteydessä suositellaan poistamaan myös alkuperäiset rive-eristeet. Rakennuksen idänpuoleisella julkisivulla olevalle parvekkeelle suositellaan ensisijaisesti uusimista kokonaisuudessaan peruskorjauksen yhteydessä. Vaihtoehtoisesti parvekkeen kuntoa voidaan tutkia erillisellä betonirakenteiden tutkimuksella, jonka perusteella määritetään tarvittavat korjaustoimenpiteet. Parvekkeiden vähäinen määrä huomioiden ei välttämättä ole taloudellisesti kannattavaa tutkia ja korjata parvekettä.

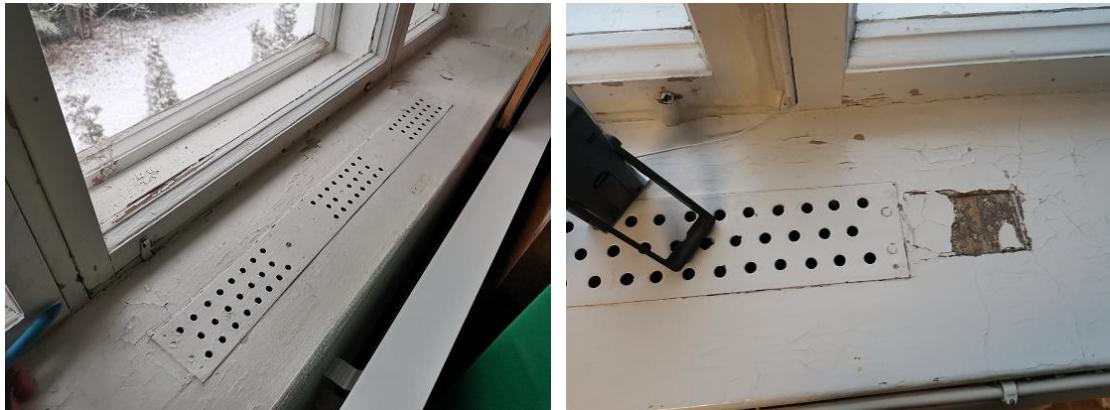
*Kuvat 54 a...b. Yksittäisissä toisen kerroksen ikkunapenkeissä havaittiin metallisten tuuletusritilöiden kautta ilmayhteys ulkoseinän sisälle. Tutkimushetkellä ei havaittu ilmavirtauksia sisälle päin.*

Ikkunoiden tiivistyksissä ulkoseiniin on käytetty pellavaa. Vanhoihin karmeihin ja ikkunatilkkeisiin liittyy korkeampi kosteus- ja mikrobivaurioiden riski, sillä ulkoseiniin ja niiden karmitiivistisiin on voinut aiheutua kosteusrasitusta ikkunaliittymien vesitiiviiden puutteista. Maasta käsin ikkunoissa havaittiin vähäisiä vesitiiviyden puutteita. Osassa pelvatilkkeistä pistokoeluontoisesti otetuista materiaalinäytteistä todettiin mikrobikasvua. Näytteissä ei todettu kosteusvaurioon viittaavia lajeja/sukuja, vaan lähes pelkästään bakteereja, mikä viittaa materiaalin likaantumiseen ulkoilmasta rakenteen läpi kulkevien ilmavirtausten mukana. Lisäksi tilkkeissä saattaa esiintyä myös paikallisia, pienialaisia mikrobivaurioita. Rakenteen sisäpuolinen ilmatiiveys on aistinvaraisten havaintojen, merkkisavutarkastelujen ja merkkiainekokeen perusteella varsin hyvä, joskin se on käytännössä ikkunoiden ympärillä olevan maalin ja rappauksen varassa. Yksittäisissä toisen kerroksen ikkunapenkeissä havaittiin ilmayhteys ulkoseinän sisälle metallisten tuuletusrilöiden kautta, jotka suositellaan ummistamaan.

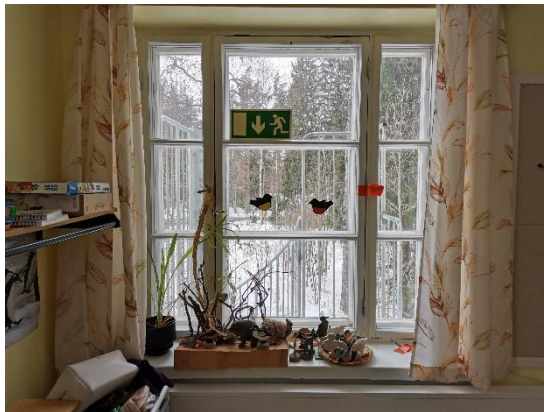
*Kuva 55. Hätäpoistumistie 2. kerros. Hätäpoistumistien edusta on täynnä tavaraa.*

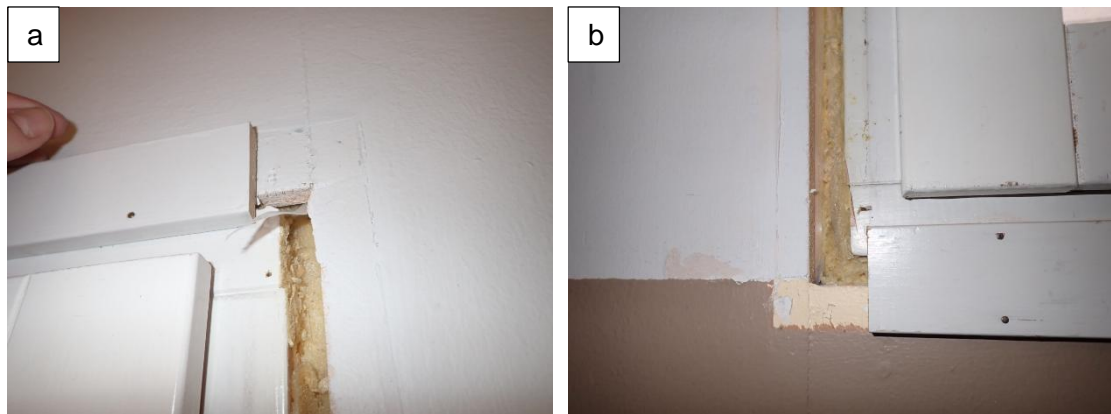
Kuvat 59 a...b. Ikkunarakenteiden liittymien ilmatiivyydessä havaittiin puutteita merkisavutarkasteluissa (liittymissä on leikattu uretaanivaahdotiivistys). Ulkoseinän höyrynsulkumuovi katkeaa ikkunakarmin kohdalle eikä sitä ole liitetty ikkunarakenteeseen.

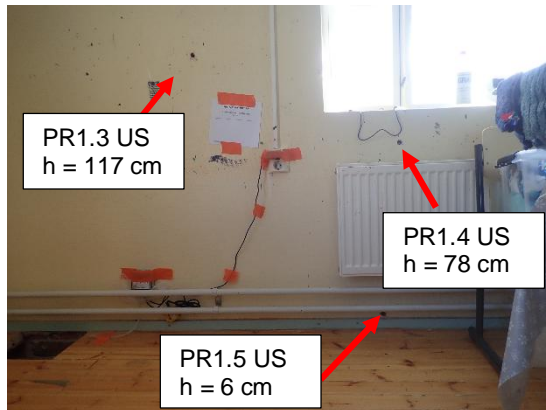
*Kuva 60. Rakenneavaukset PR1.3...1.5 US eteläpäätyyn 1.kerrokseen. Porauksessa PR1.3 US havaittiin noin 100 mm:n ilmapäli noin 280 mm syvyydessä, muilta osin rakenne on täystiilinen. Ikkunan alapuolissa porauksissa todettiin vanhan patterisyyvennyksen olevan muurattu umpeen kevytsoraharkoilla. Ulkoseinärakenteen kokonaispaksuus on noin 500 mm. Avauksesta PR1.3 US todettiin voimakasta ilmavirtausta sisään päin. Poikkeavaa hajua avauksista ei havaittu.*

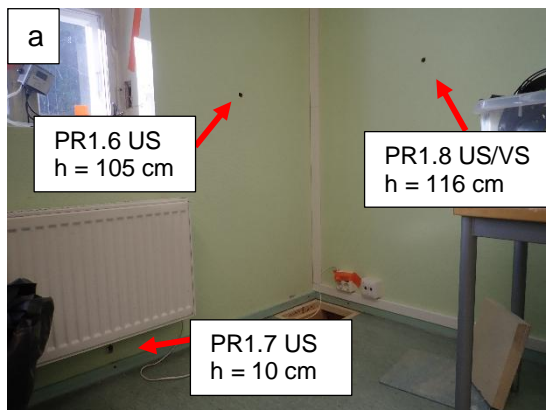
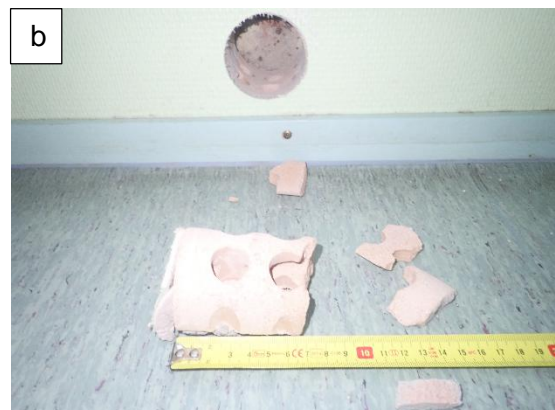
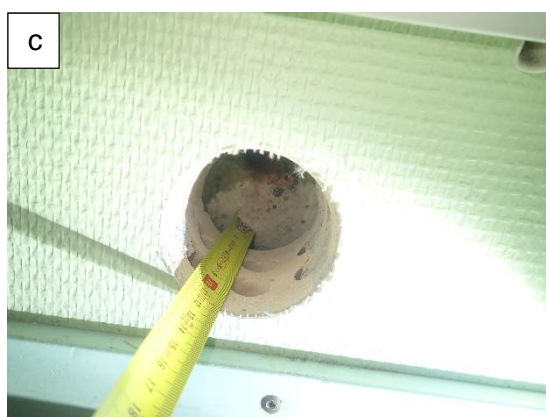
*Kuvat 61 a...c. Rakenneavaukset PR1.6 US, PR1.7 US/RAK1.5 US ja PR1.8 US (vanha ulkoseinä) lännen ja pohjoisen puoleisiin sivuihin 1.kerrokseen. Porauksissa PR1.6 ja PR1.8 US havaittiin noin 100 mm:n ilmapäli noin 280 mm syvyydessä. Ikkunan alapuolissa avauksessa PR1.7 US/RAK1.5 US todettiin vanhan patterisyyvennyksen olevan muurattu umpeen reikätiilillä. Reikätiilen takana on noin 40 mm ilmapäli ennen alkuperäistä rakennetta. Ulkoseinärakenteen kokonaispaksuus on noin 500 mm. Avauksista PR1.6 ja PR1.8 todettiin voimakasta ilmavirtausta sisään päin. Poikkeavaa hajua avauksista ei havaittu.*

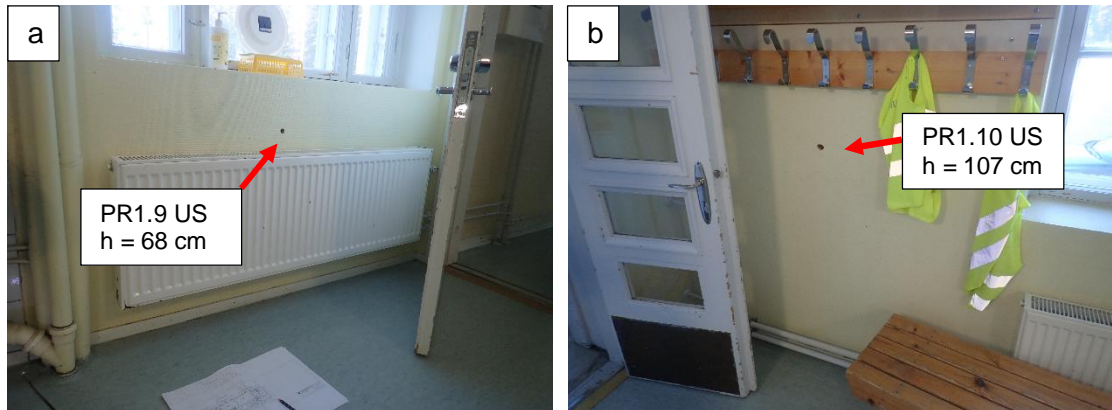
Kuvat 62 a...b. Rakenneavaukset PR1.9...1.10 US idänpuoleiseen ulkoseinään 1. kerrokseen. Porauksessa PR1.10 havaittiin noin 100 mm:n ilmaväli noin 280 mm syvyydessä, muilta osin rakenne on täystiilinen. Ikkunan alapuolessa porauksessa PR1.9 US todettiin vanhan patterisyvennyksen olevan muurattu umpeen reikätiileillä. Ulkoseinärakenteen kokonaispaksuus on noin 500 mm. Avauksesta PR1.10 todettiin voimakasta ilmavirtausta sisään päin. Poikkeavaa hajua avauksissa ei havaittu.

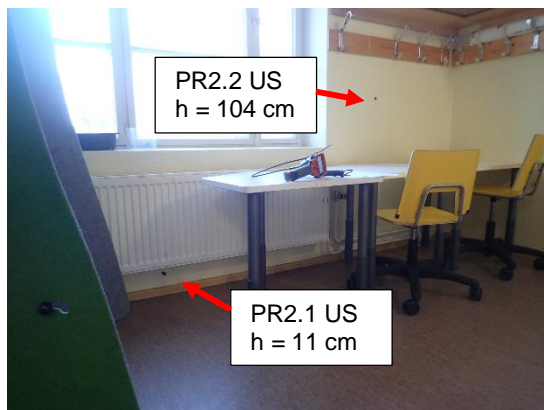
Kuva 63. Rakenneavaukset PR2.1...2.2 US idänpuoleiseen ulkoseinään toiseen kerrokseen. Porauksessa PR2.2 US havaittiin noin 100 mm:n ilmaväli noin 280 mm syvyydessä. Muilta osin rakenne on täystiilinen. Ikkunan alapuolisessa porauksessa PR2.1 US todettiin vanhan patterisyvennyksen olevan muurattu umpeen reikätiileillä. Reikätiilen ja vanhan rakenteen välissä noin 20 mm ilmaväli. Ulkoseinärakenteen kokonaispaksuus on noin 500 mm. Avauksesta PR2.2 US todettiin voimakasta ilmavirtausta sisään päin. Poikkeavaa hajua avauksissa ei havaittu.

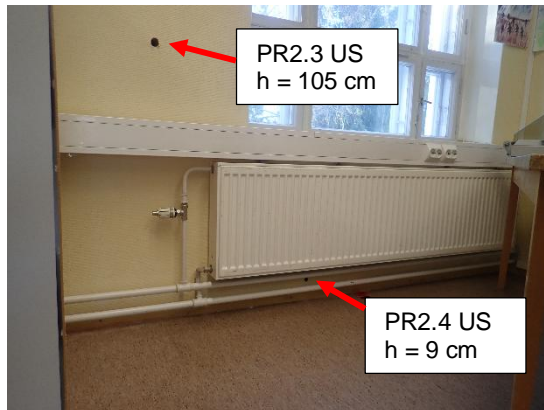
Kuva 64. Rakenneavaukset PR2.3...2.4 US lännenpuoleiseen ulkoseinään, toiseen kerrokseen sekä väliseinään PR2.4 VS. Porauksessa PR2.3 US havaittiin noin 100 mm:n ilmaväli noin 280 mm syvyydessä, muilta osin rakenne on täystiilinen. Ikkunan alapuolisessa porauksessa PR2.4 US todettiin vanhan patterisyvennyksen olevan muurattu umpeen reikätiilillä. Reikätiilen ja vanhan rakenteen välissä noin 30 mm ilmaväli. Ulkoseinärakenteen kokonaispaksuus on noin 500 mm. Avauksesta PR2.3 US todettiin voimakasta ilmavirtausta sisään päin. Poikkeavaa hajua avauksissa ei havaittu.

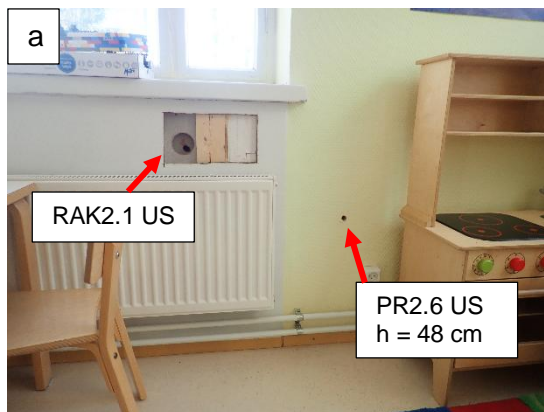
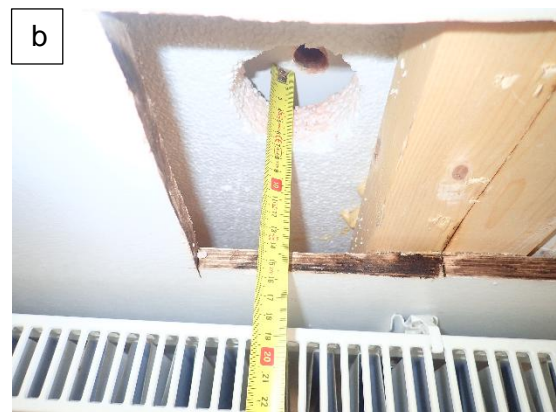
Kuvat 65 a...b. Rakenneavaukset RAK2.1 US ja PR2.6 US eteläpäädyn ulkoseinään 2.kerrokseen. Porauksessa PR2.6 US havaittiin noin 100 mm:n ilmaväli noin 280 mm syvyydessä, muilta osin rakenne on täystiilinen. Ikkunan alapuolella ollut patterisyvennyksen on ummistettu puukoolauksella ja vanerilevyllä. Lisäksi syvennykseen on liimattu uretaanivaahdolla 50 mm EPS-eristelevy, jonka takana, ennen alkuperäistä pintaa on noin 25 mm ilmaväli. Ulkoseinärakenteen kokonaispaksuus on noin 500 mm. Porauksesta PR2.6 todettiin voimakasta ilmavirtausta sisään päin. Poikkeavaa hajua avauksissa ei havaittu.

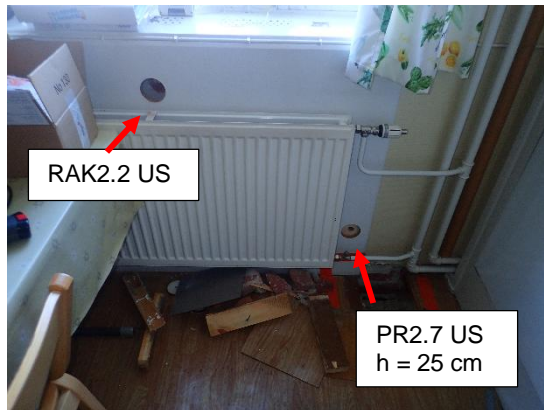
Kuva 66. Rakenneavaukset RAK2.2 US ja PR2.7 US idänpuoleiseen ulkoseinään toiseen kerrokseen. Porauksessa PR2.7 US havaittiin noin 100 mm:n ilmaväli noin 280 mm syvyydessä, muilta osin rakenne on täystiilinen. Ikkunan alapuolella ollut patterisyvennys on ummistettu puukoolauksella ja vanerilevyllä. Lisäksi syvennykseen on liimattu uretaanivaahdolla 50 mm EPS-eristelevy, jonka takana, ennen alkuperäistä pintaa on noin 25 mm ilmaväli. Ulkoseinärakenteen kokonaispaksuus on noin 500 mm. Avauksesta RAK2.2 US todettiin voimakasta ilmavirtausta sisään päin. Poikkeavaa hajua avauksissa ei havaittu.

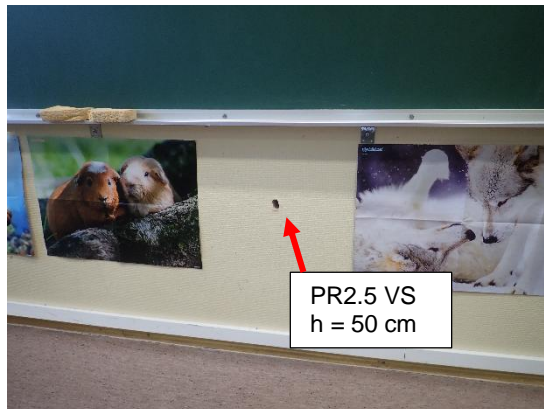
Kuva 67. Rakenneavaus PR2.5 VS 2.kerroksen massiivitiiliväliseinään (400 mm syvyyteen). Porauksessa PR2.7 US havaittiin noin 160 mm:n ilmaväli noin 135 mm syvyydessä, muilta osin rakenne on täystiilinen. Avauksesta PR2.5 VS todettiin voimakasta ilmavirtausta sisään päin. Poikkeavaa hajua avauksessa ei havaittu.

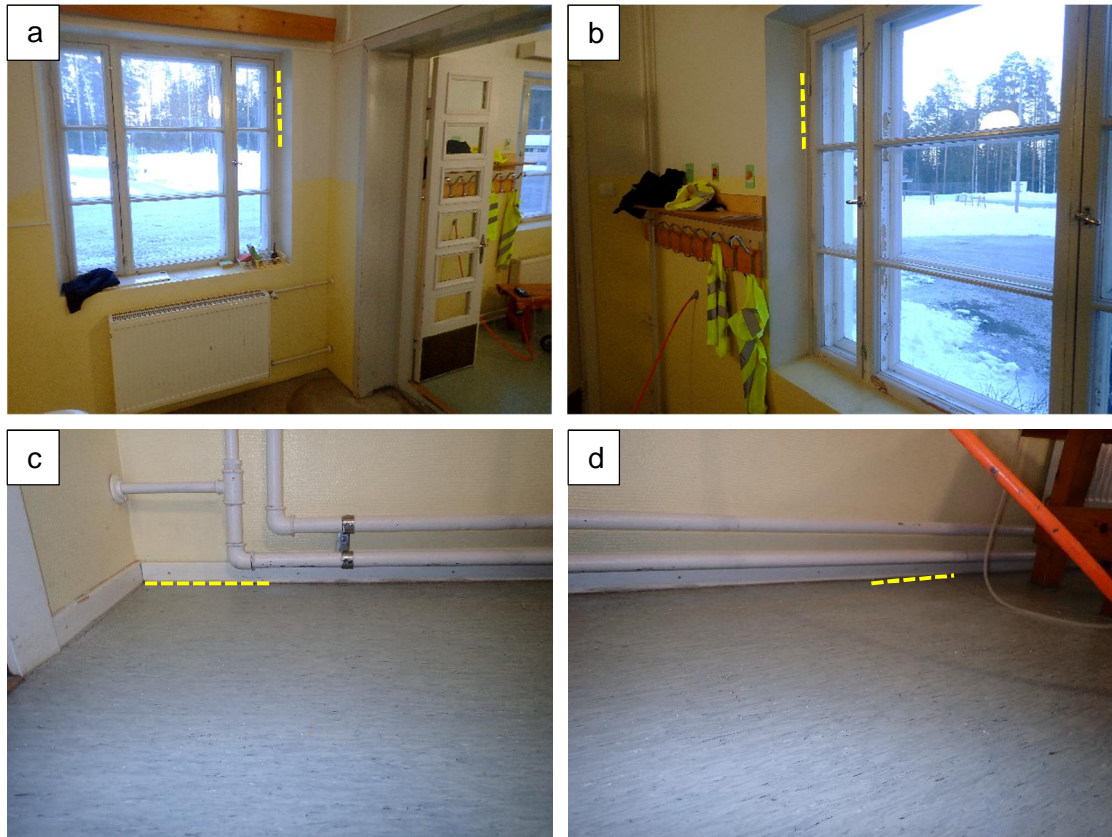
Kuvat 74 a...d. Merkkiainekoe MK1. Keltaisella katkoviivalla merkityissä kohdissa havaittiin vähäistä ilmavuotoa.

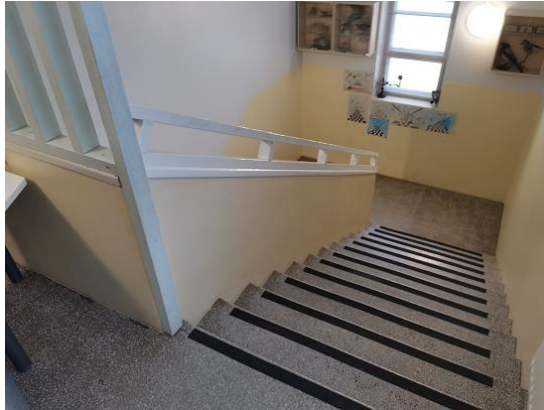
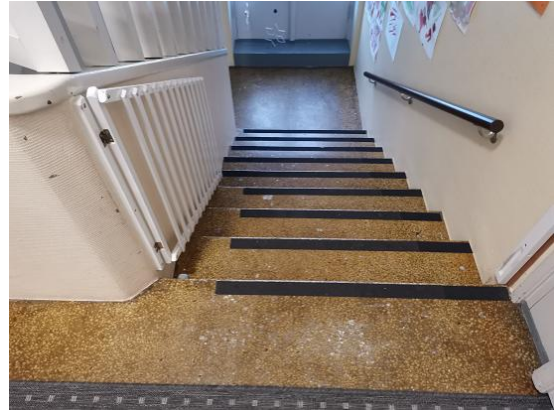
Kuvat 76 a...b. Porrashuoneiden lattioissa on alkuperäinen mosaiikkibetoni, joka on osin pinnoitettu (kuva b). Pinnoite on monin paikoin kulunut.

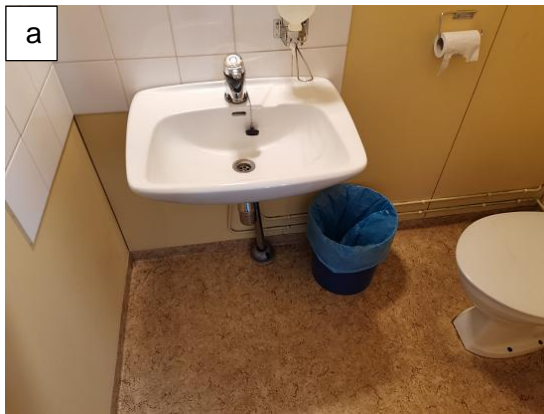
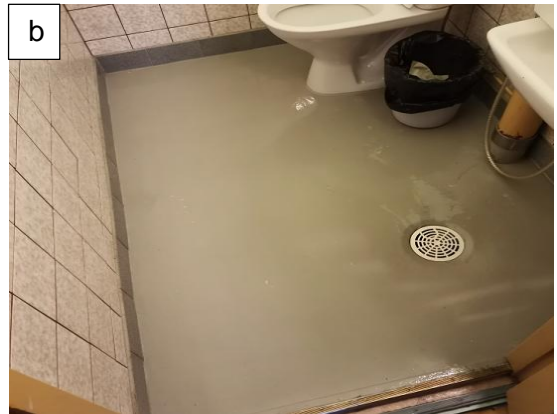
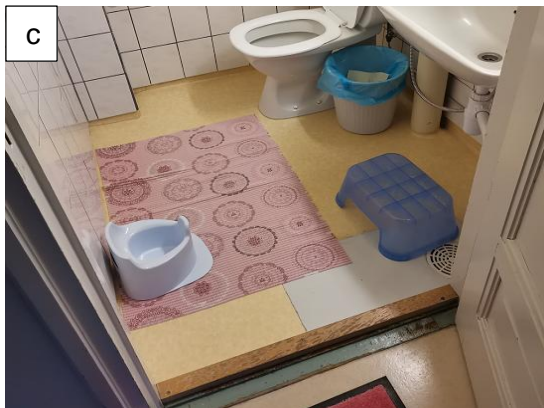
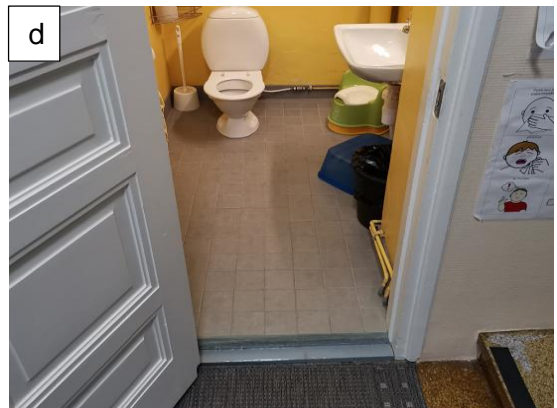
Kuvat 77 a...d. Yleiskuvia WC-tilojen lattiapinnoista. WC-tiloja ja niiden pintamateriaaleja on saneerattu eri aikoina. Pintamateriaalit ovat paikoin ikääntyneitä mutta pääosin siistissä kunnossa. Ensimmäisen kerroksen eteläpäädyn WC-tilan maalipinnoite hilseilee lattiakaivon ympäriltä (kuva b).

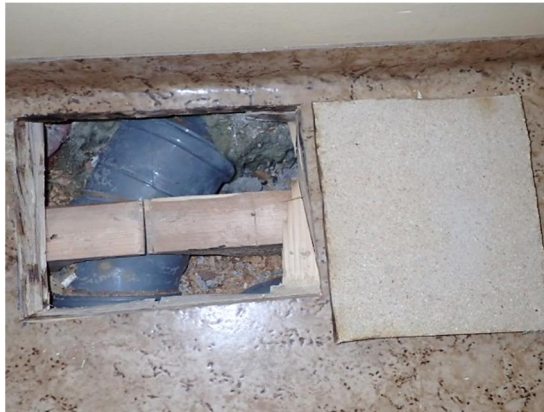
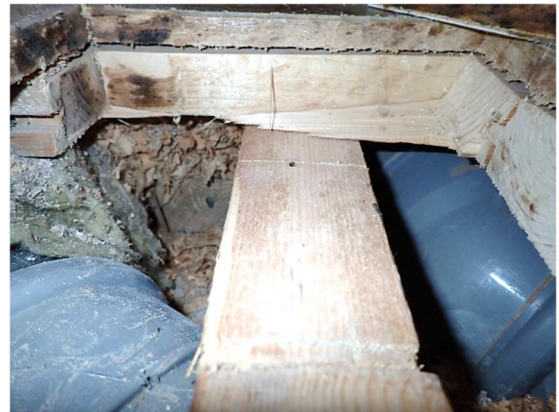
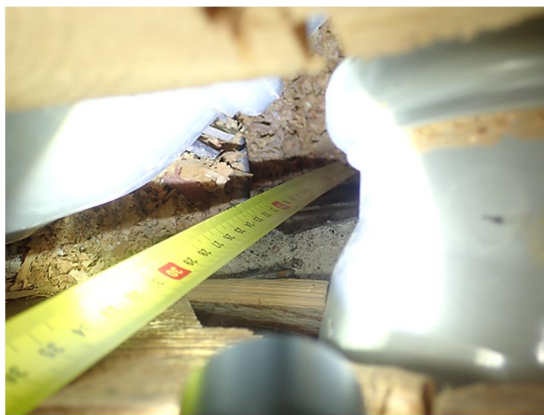
Kuvat 79 a...c. Rakenneavaus RAK1.10 ensimmäisen kerroksen WC-tilan välipohjaan. Kutterilastutäytössä havaittiin runsaasti muoviviemäreitä. Aistinvaraisesti materiaaleissa ei havaittu merkkejä vaurioitumisesta tai poikkeavaa hajua.

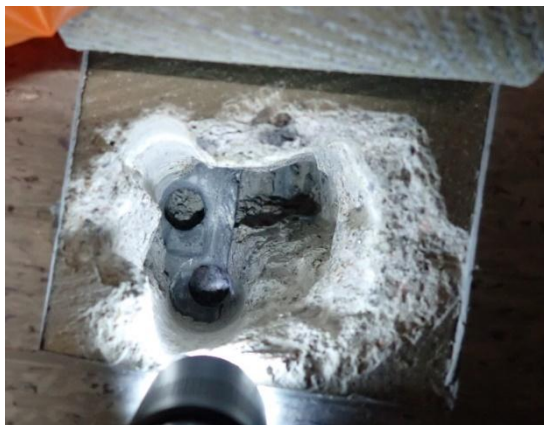
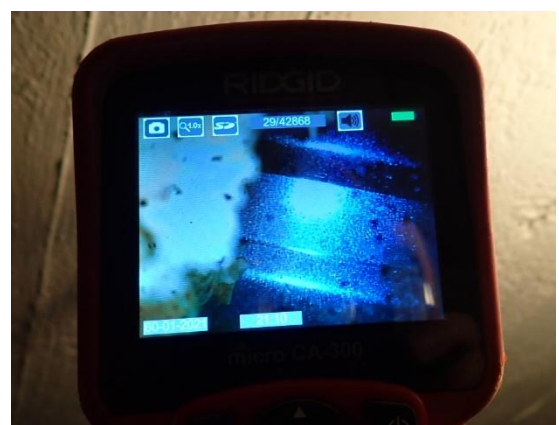
Kuvat 80 a...b. Rakenneavaus RAK1.11 ensimmäisen kerroksen keittiön välipohjaan sekä rakenteen tarkastelu endoskoopilla alakautta tehdystä porareistä PR0.4 VP. Keittiön lattiaan on saneerauksessa tehty liittorakenne teräsbetonilaatasta ja teräslevystä, levyn alla on vanha kutterilastutäyttö. Avauksesta ei havaittu poikkeavaa hajua.

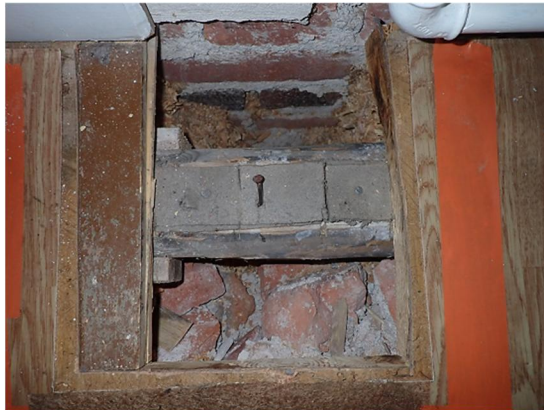
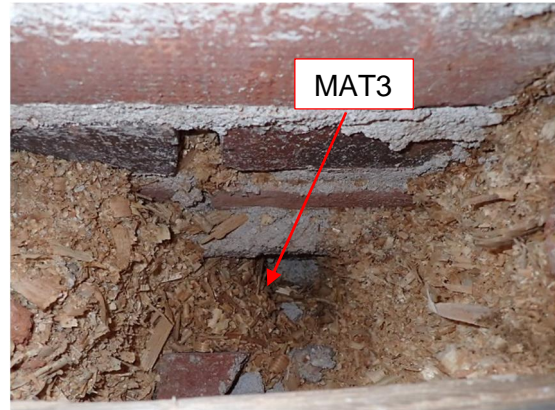
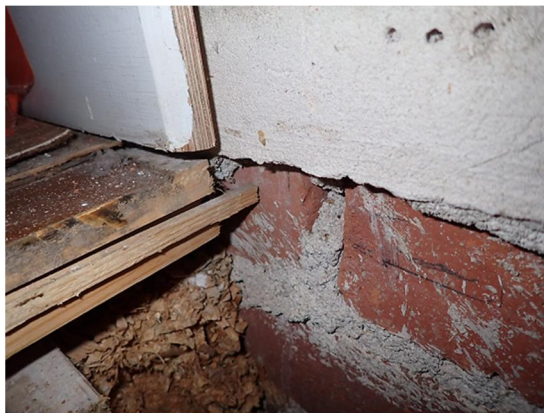
Kuvat 81 a...c. Rakenneavaus RAK2.5 toisen kerroksen keittiön välipohjaan. Kutterilastutäyttö on hieman tummunutta rakenteen pohjalla, ulkoseinän vierustalla. Puulattian ja ulkoseinän välisessä liittymässä on rako. Rakenneavauksesta otetussa materiaalinäytteessä MAT3 ei todettu mikrobikasvua. Avauksesta ei todettu poikkeavaa hajuja.
