# TUTKIMUSSELOSTUS

HIRSILÄN KOULU

KOSTEUS- JA SISÄILMATEKNINEN KUNTOTUTKIMUS  
ILMANVAIHTOTEKNINEN SELVITYS

31.3.2021

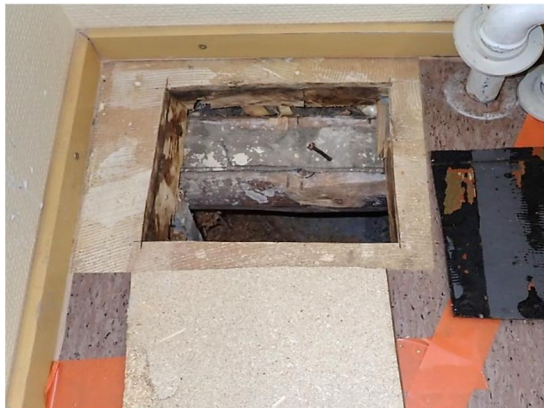
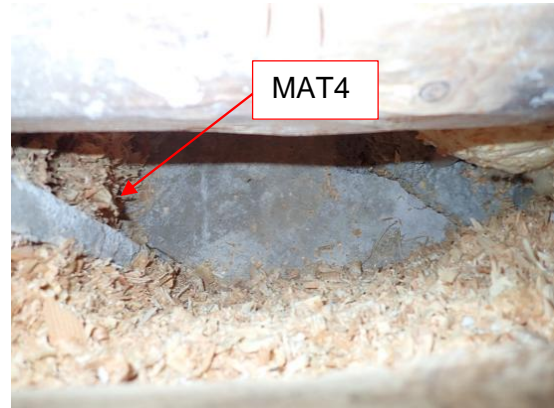
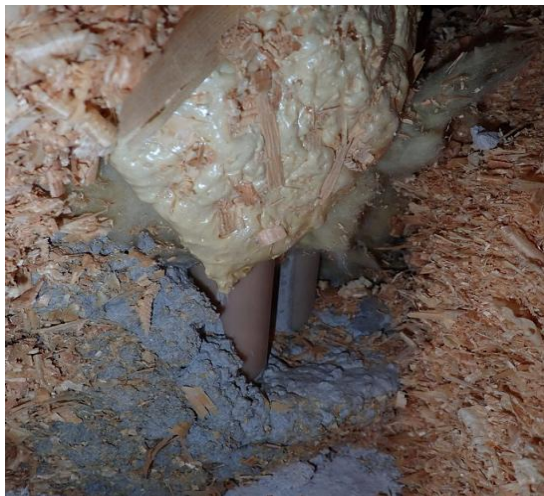
Kuvat 82 a...c. Rakenneavaus RAK2.6 toisen kerroksen opetustilan välipohjaan. Kutterilastutäyttö on hieman tummunutta rakenteen pohjalla, ulkoseinän vierustalla. Rakenteen läpi on johdettu uusia lämmitysputkia, jotka on osin eristetty polyuretaanivaahdolla. Rakenneavauksesta otetussa materiaalinäytteessä MAT4 ei todettu mikrobikasvua. Avauksesta ei todettu poikkeavaa hajua. Nykyisen muovimattopäällysteen alla on vanha vinyylilaatoitus, jonka musta liima on asbestipitoinen (Haitta-ainetutkimus, Vahanen Rakennusfysiikka Oy, 31.3.2021).

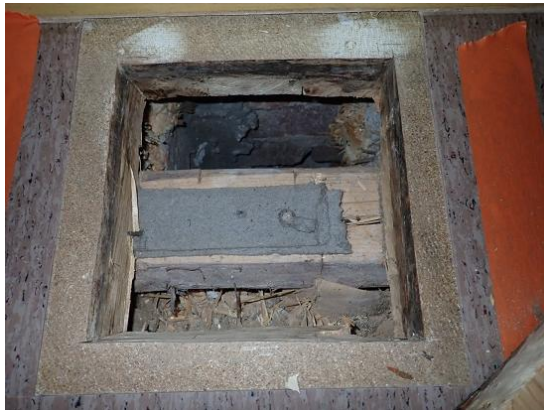
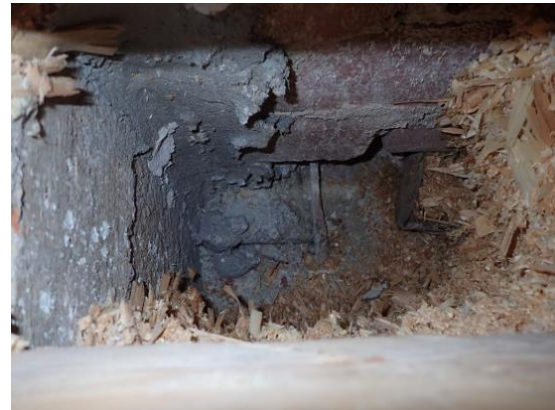
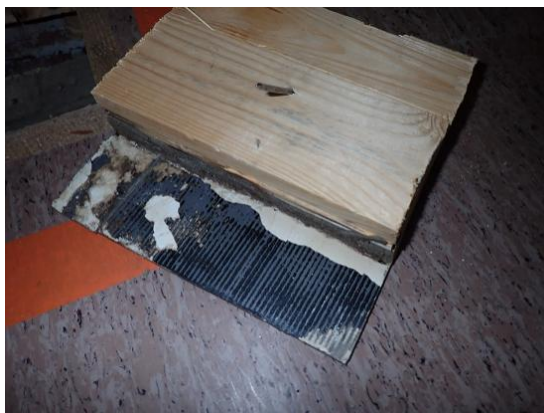
Kuvat 83 a...c. Rakenneavaus RAK2.7 toisen kerroksen oppilaseteisen/käytävän välipohjaan. Avauksen kohdalla on betonipalkki, jossa ei havaittu muottilaudoitusta. Kutterilastutäyttö on hieman tummunutta rakenteen pohjalla, ulkoseinän vierustalla. Avauksesta ei todettu poikkeavaa hajua. Nykyisen muovimattopäällysteen alla on vanha vinyylilaatoitus, jonka musta liima on asbestipitoinen (Haitta-ainetutkimus, Vahanen Rakennusfysiikka Oy, 31.3.2021).

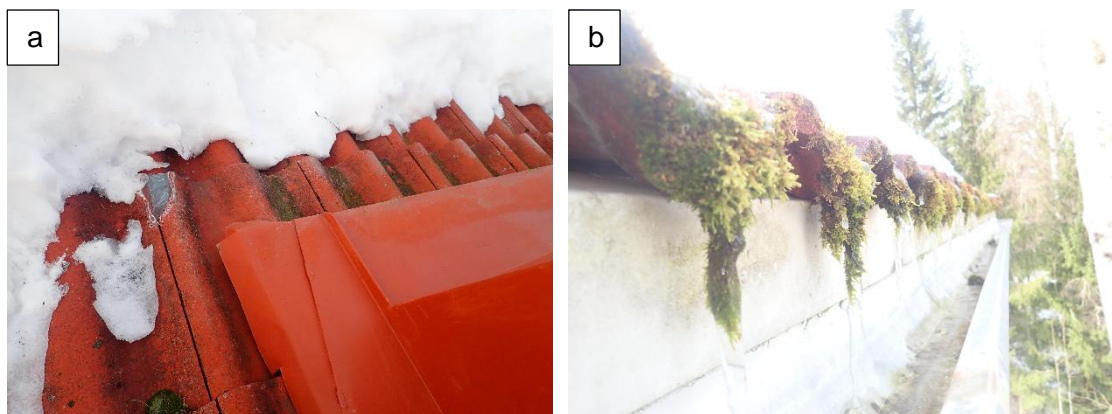
Kuvat 88 a...b. Tiilikatetta on paikoin korjattu silikonilla (a) Tiilikatteessa havaittiin yleisesti vähän likaa ja sammalkasvustoa, räystäällä hieman enemmän (b).

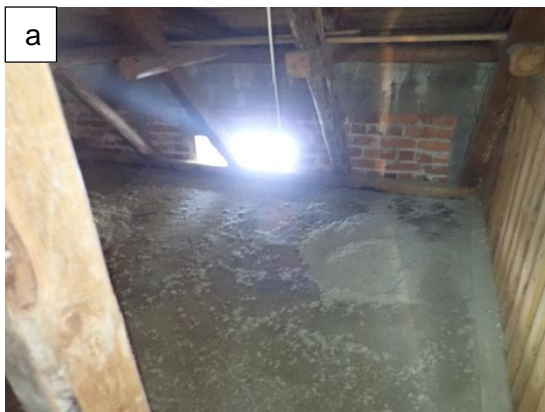
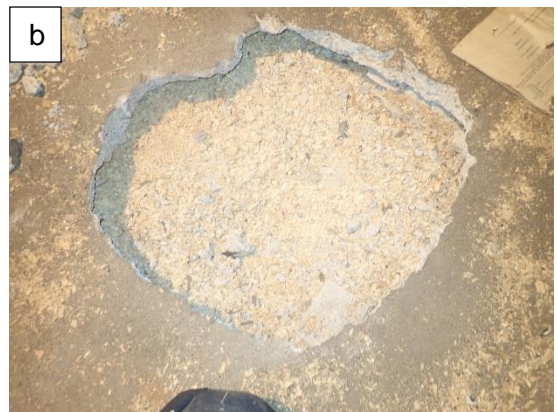
Kuvat 90 a...b. Eteläpäädyssä yläpohjan eristeet on vaihdettu puhallusvillaeristeeseen (a) ja muualla työ on jäänyt kesken. Palopermannon yläpinnassa on kaikkialla PAH-yhdistepitoinen (PAH (16) = 23 800 mg/kg)) bitumisively (Haitta-ainetutkimus, Vahanen Rakennusfysiikka Oy, 31.3.2021). Myös palopermantoa vasten olevien puurakenteiden bitumisively on PAH-yhdistepitoinen (PAH (16) = 50 200 mg/kg)).

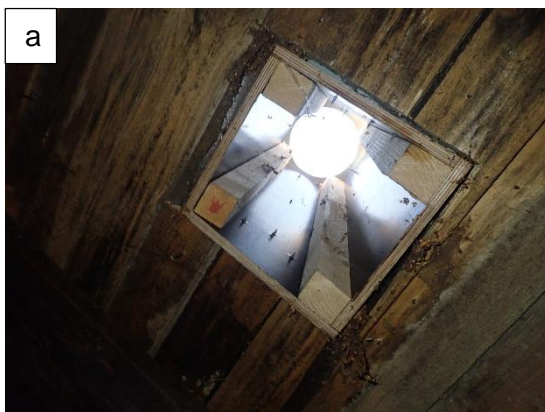
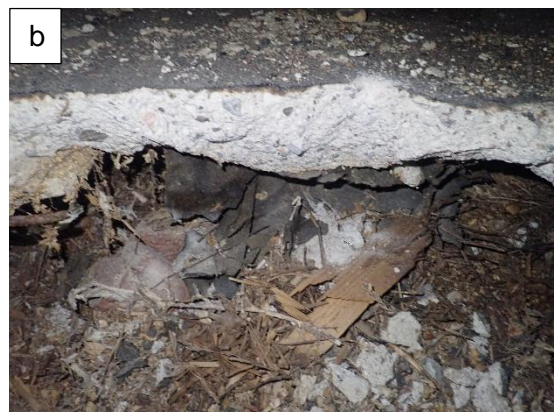
Kuvat 91 a...b. Ullakotila tuulettuu vesikaton harjatuuletusventtiilien kautta. Vanhan aluslaudoituksen päällä näkyy vanha bitumikermi aluskatteena (kuva a). Paikoin rakenteessa on tervapahvi (kuva b).

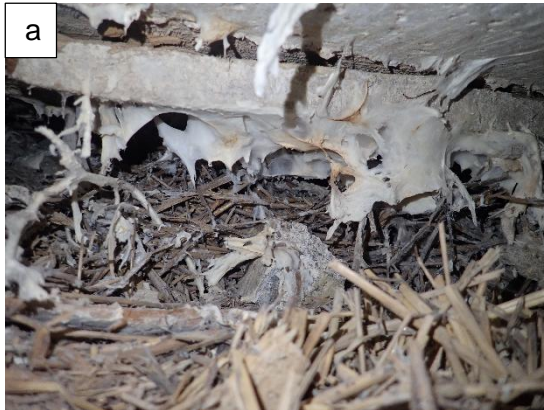
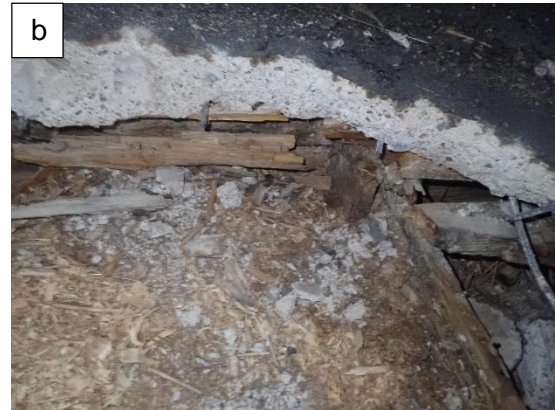
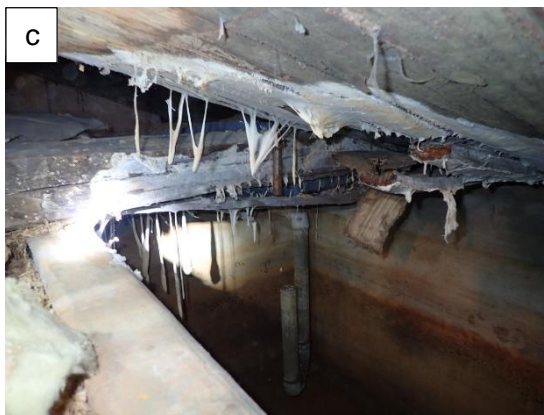
Kuvat 92 a...c. Rakennuksen keskialueella yläpohjan muottilaudoituksissa havaittiin valkoista sienikasvustoa erityisesti yläpaisuntasäiliön läheisyydessä sekä paisuntasäiliön yläpuolisissa puurakenteissa.

Aistinvaraisten havaintojen mukaan yläpohjan kutterilastutäytöissä ja muottilauoissa on kosteus- ja mikrobivaurioita sekä näkyvää sienikasvustoa erityisesti keskialueella sijaitsevan paisuntasäiliön luona. Sienikasvustot viittaavat yläpohjaan aiemmin kohdistuneeseen voimakkaaseen kosteusrasitukseen, jonka arvioidaan aiheutuneen erityisesti paisuntasäiliöstä. Myös mm. aiemmin rakennuksen historian aikana yläpohjaan mahdollisesti kohdistuneet vesikattovuodot ja rakennekosteus ovat osaltaan voineet lisätä vaurioriskiä. Eteläpäädyn täyttöjä on uusittu, mutta korjaustöiden yhteydessä ei ole saatu poistettua kaikkea alkuperäistä kutterilastueristettä eikä muottilautoja. Puutteellisen korjaustyön vuoksi myös uusitulla yläpohja-alueella voi esiintyä ainakin paikallisia mikrobikasvustoja.

Käyttöä turvaavana korjaustoimenpiteenä suositellaan parantamaan yläpohjan läpivientien ja alapinnan halkeamien ilmatiiveyttä erillisen suunnitelman mukaisesti. Viimeistään peruskorjauksessa suositellaan palopermantojen purkamista ja jäljelle jäävien rakenteiden perusteellista puhdistamista esimerkiksi kuivajääpuhalluksella ennen jälleenrakentamista. Suosittelemme harkitsemaan myös vesikaton uusimista peruskorjauksessa, vaikka tiilikatteella olisi vielä teknistä käyttöikää jäljellä. Raskaalla korjauksella yläpohjarakenne voidaan toteuttaa kokonaisuudessaan kosteusteknisesti toimivaksi ja rakenteelle saadaan pitkä tekninen käyttöikä. Mikäli vesikatto aiotaan säilyttää peruskorjauksessa, suositellaan selvittämään puurakenteiden mikrobiologinen kunto riittävän laajalla näytteenotolla, jotta voidaan varmistua, että sienikasvusto ei ole levinnyt jätettäviin rakenteisiin.

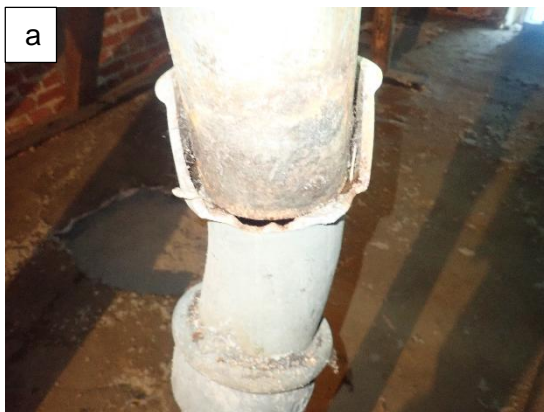
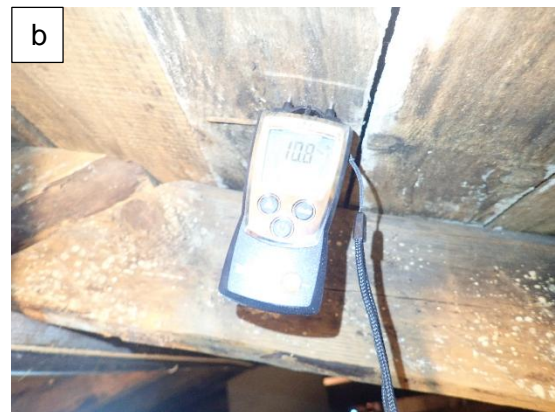
Kuvat 93 a...b. Yläpohjatilassa olevan viemärituuletusputken muhvi on iso lohkeama (kuva a) Yläpohjan puurakenteet todettiin pistokoeluontoisilla piikkimittauksilla kuiviksi (kuva b).

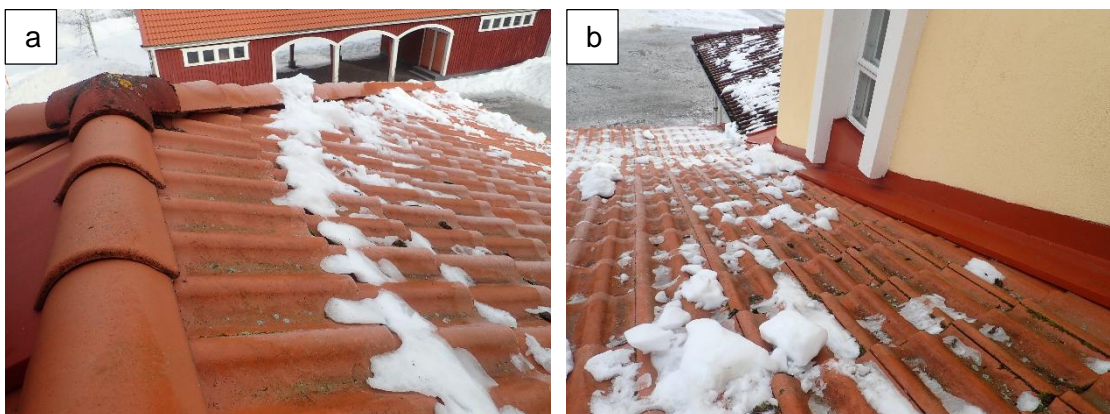
Kuvat 95 a...b. Yleiskuva laajennusosan vesikatolta. Vesikatteessa on vähäistä likaa ja sammalkasvustoa (kuva a). Liitos alkuperäisen osan ulkoseinärakenteeseen on toteutettu pellityksellä (kuva b).

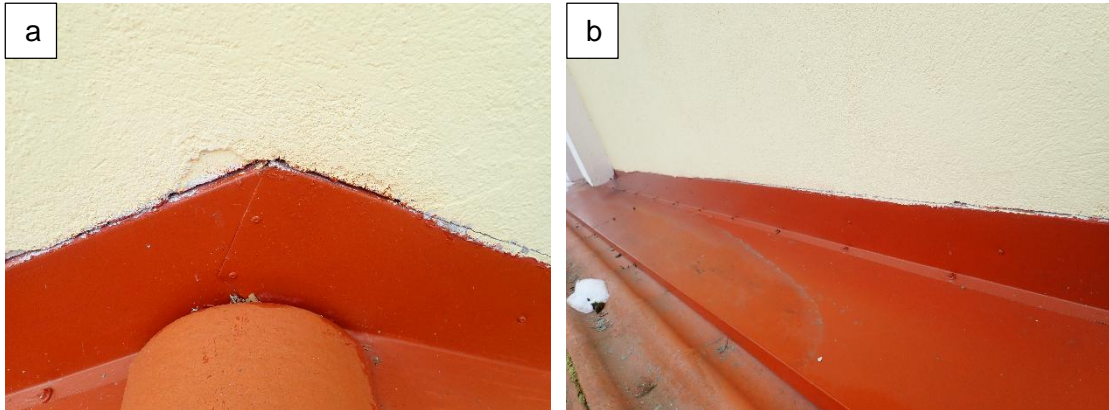
Kuvat 96 a...b. Liitospellityksessä alkuperäisosaan havaittiin vähäisiä vesitiiviyspuutteita.

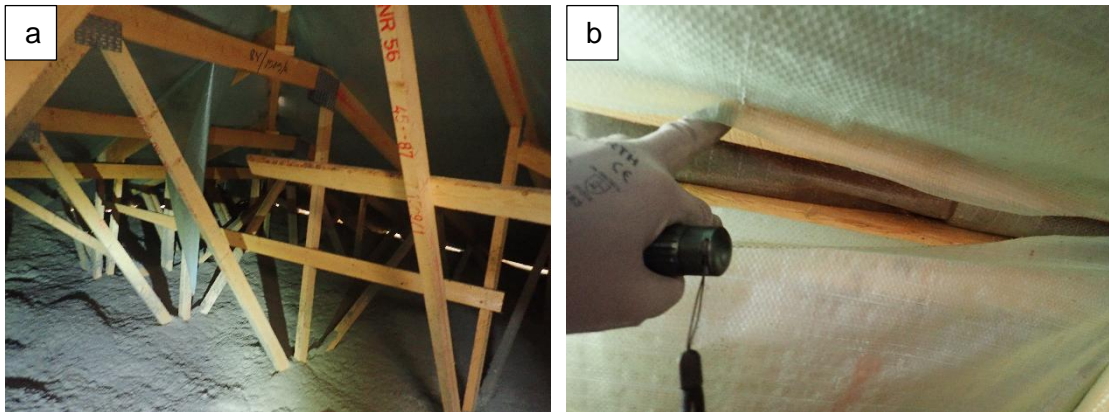
Kuvat 97 a...b. Yleiskuva laajennusosan yläpohjatilasta. Yläpohjatila tuulettuu hyvin räystäiden kautta. Aluskatteessa havaittiin epäjatkuvuuskohtia ja roikkumista, mutta aluskate jatkui ehjänä ja tiiviinä havaintokohtien yläpuolella. Aluskate jatkuu yhtenäisenä räystäälle ulkoseinälinjan ulkopuolelle. Aluskatteen päällä ei havaittu roskaantumista.

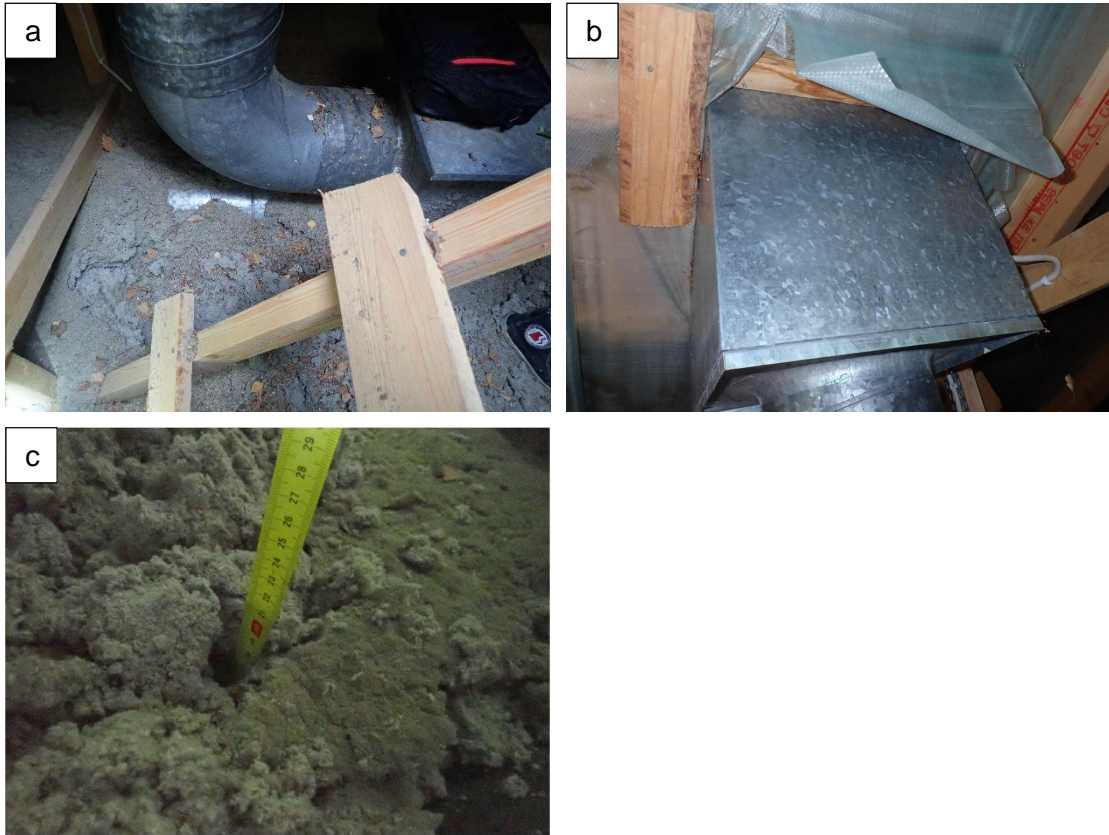
Kuvat 98 a...c. Yläpohjatilassa on lämmöneristämätön ilmanvaihtokanava (kuva a). Huippumurin läpiviennin liitos aluskatteeseen on puutteellinen. Läpiviennissä havaittiin vähäisiä vesivalumajälkiä (kuva b). Yläpohjan puhallusvillaeristeen paksuus on hieman yli 200 mm (rakennetarkastelu RAK1.13 YP, kuva c).

Vesikaton puurakenteiden kunnossa eikä yläpohjien tuulettuvuudessa todettu puutteita. Yläpohjan rakenteissa ei aistinvaraisten havaintojen ja rakennetarkastelujen perusteella todettu viitteitä kosteus- tai mikrobivaurioista. Yläpohjan ilmatiiviyys on vähintään kohtalainen, joten mahdollisten epäpuhtauksien (esimerkiksi ulkoilman) kulkeutuminen sisätiloihin on korkeintaan vähäistä. Tutkimusten perusteella yläpohjan raskaille korjaustoimenpiteille ei nähdä tarvetta peruskorjauksessa. Yläpohjan höyrynsulku-muovien ilmatiiviyttä suositellaan parantamaan peruskorjauksessa, mikäli tilojen alakattorakenteisiin ja ulkoseiniin kohdistetaan esimerkiksi märkätilojen saneerauksissa purkutoimenpiteitä. Paikalliset puutteet aluskatteessa läpiviennin kohdalta suositellaan korjaamaan.

Suosittelimme seuraamaan säännöllisesti vesikaton alapuolta, etenkin läpivientien kohdalta, mahdollisten vesivuotojen varalta. Säännöllisellä seurannalla voidaan ennaltaehkäistä kosteusvaurioiden syntymistä. Suosittelemme järjestämään katolle omat kulkutikkaat ja asentamaan puuttuvat kattoturvatuotteet. Yläpohjassa olevat ilmanvaihtokanavat suositellaan lämmöneristämään, jotta niiden pintaan ei tiivistyisi kosteutta.

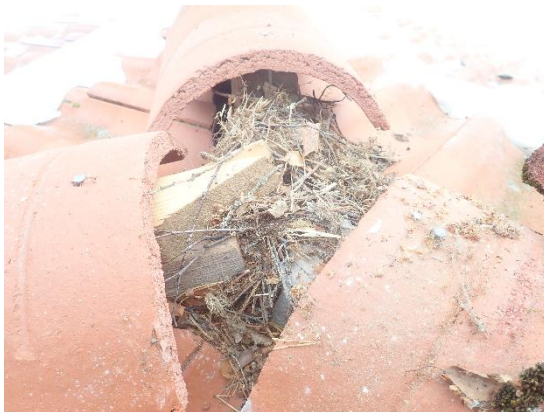
Kuva 99. Laajennusosan vesikaton harjatiilen alle on kertynyt hieman roskaa.

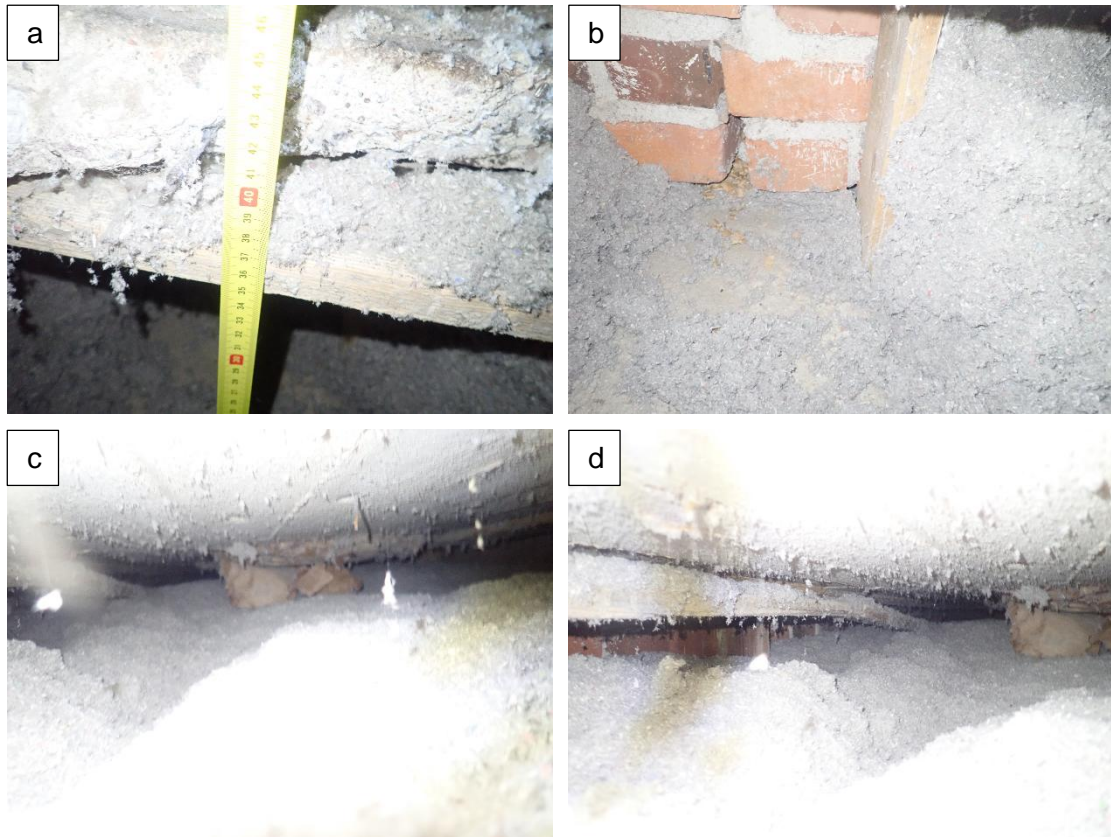
Kuvat 100 a...d. Eteläpäädyn yläpohjan eristetilaan suoritettiin rakennetarkastus RAK2.8 YP poistamalla puhallusvillaeristettä auki olevasta palopermannon aukosta. Alalaattapalkiston päällä oleva tila on 350 mm korkea. Eristettä yläpohjassa on noin 250 mm. Rakenteesta ei ole korjaustöiden yhteydessä saatu poistettua kaikkea alkuperäistä kutterilastueristettä eikä muottilautoja. Palopermannon paksuus vaihtelee välillä 60–80 mm. Rakenteesta ei havaittu poikkeavaa hajua.

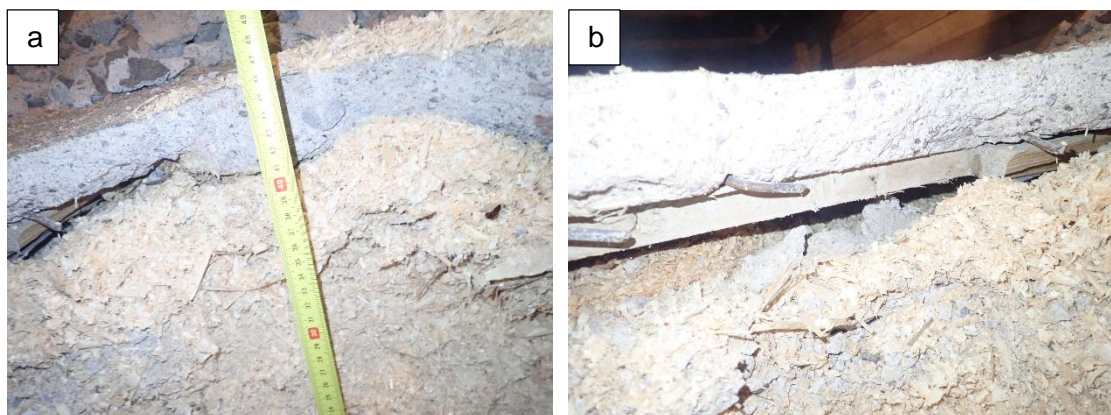
Kuvat 101 a...b. Keskialueen uusimattoman yläpohjan eristetilaan suoritettiin rakennetarkastus RAK2.9 YP poistamalla kutterinlastueristettä auki olevasta palopermannon aukosta. Alalaattapalkiston päällä oleva tila on 400 mm korkea. Eristettä yläpohjassa on noin 380 mm. Palopermannon paksuus vaihtelee välillä 60–80 mm. Rakenteesta ei havaittu poikkeavaa hajua.

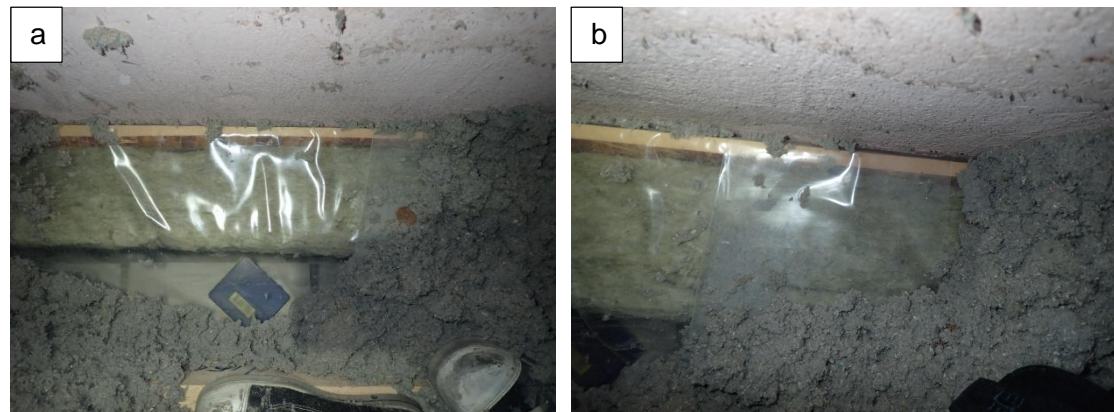
Kuvat 102 a...b. Yläpohjan rakennetarkastelu RAK1.12 YP, alkuperäisosan ja laajennusosan rajalla. Yläpohjatilassa höyrynsulkumuovi on liitetty alkuperäisen osan ulkoseinärakenteen ulkopintaan rimoituksen avulla. Höyrynsulkumuovit on limitetty noin 200 mm:n matkalta. Limityksessä ei ole käytetty teippiä.

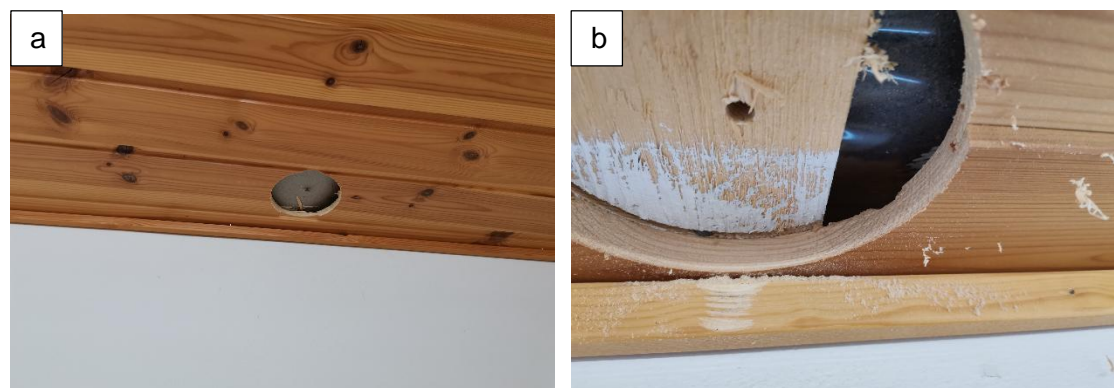
Kuva 103 a...b. Laajennusosan yläpohjan höyrynsulun liittymiä tarkasteltiin myös sisäkautta kahdella rakenneavauksella (RAK1.13...1.14 YP). Höyrynsulkumuovi jatkuu ehjänä tiiliväliseinän yli (kuva a). Ulkoseinän liitoksen toteutusta ei rakenneavauskohdasta saatu tarkemmin selvitettyä, koska avauskohdassa oli koolauspuiden tunnistelulla höyrynsulku todettiin yhtenäiseksi liitoskohdassa. Myöskään ilmavuotoa ei kohdassa havaittu merkkisavutarkastelulla. Yläpohjan höyrynsulku jatkuu limitettynä ulkoseinärakenteen sisään.

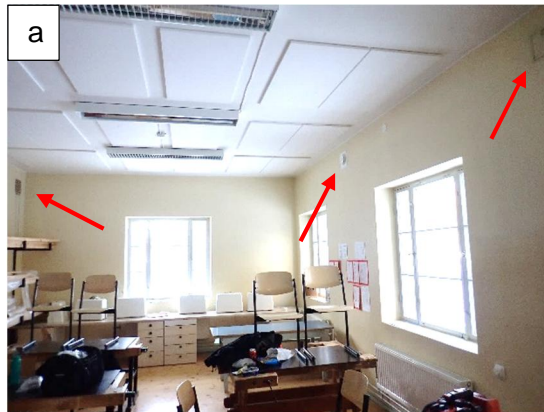
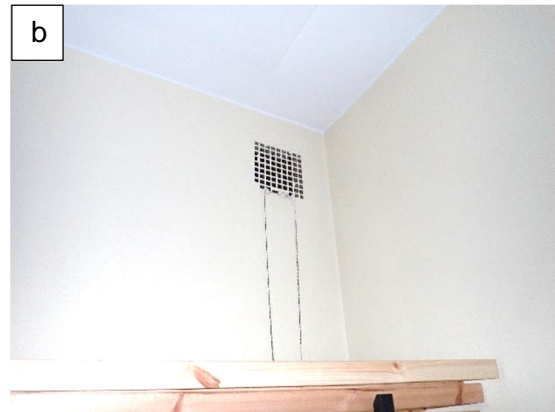
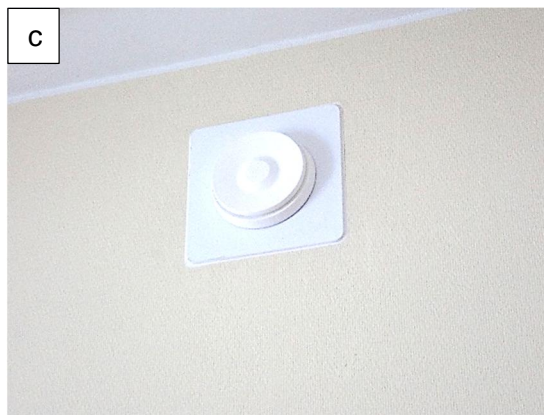
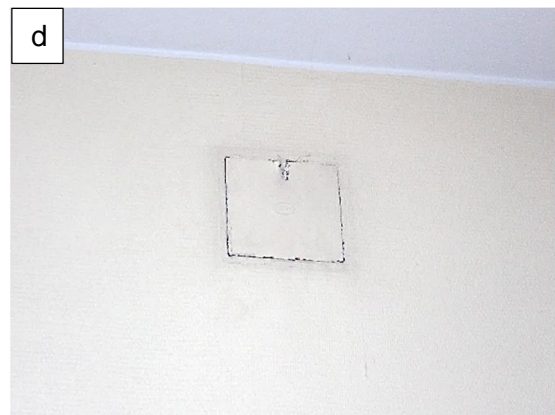
Kuvat 104 a...d. Teknisentyön luokan ilmanvaihto on toteutettu painovoimaisesti. Korvausilma johdetaan suoraan ulkoilmasta korvausilmaventtiilin ja korvausilma-aukon kautta. Huoneessa on myös ilma-hormi, joka toimii poistoilmareittinä (kuva b). Venttiilin avaus säätyy omavaraisesti ulkolämpötilan mukaan (kuva c). Korvausilma-aukko on kiinni (kuva d)). Tilassa ei ole erillistä ilmapuhdistinta tai puupölyn poistojärjestelmää.

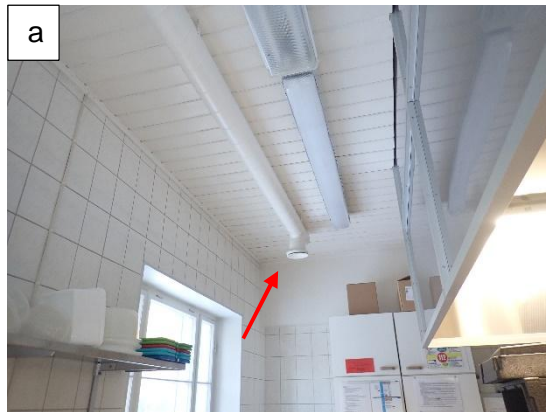
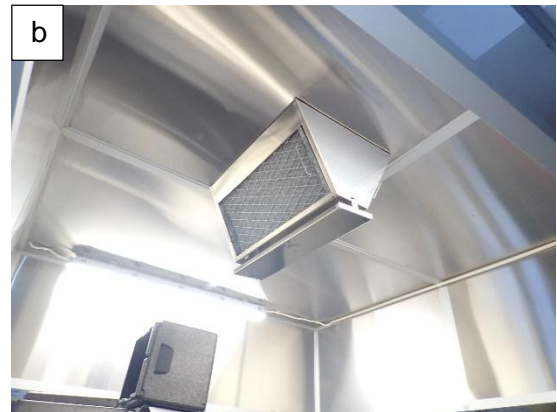
Kuvat 106 a... b. Yleiskuvia keittiön ilmanvaihdosta. Tuloilma johdetaan tilaan neljän KTS-125 -tuloilmaventtiin kautta (punainen nuoli). Keittiön rasvahuuva on yhdistetty ilmanvaihtokoneen poistoilmaan.

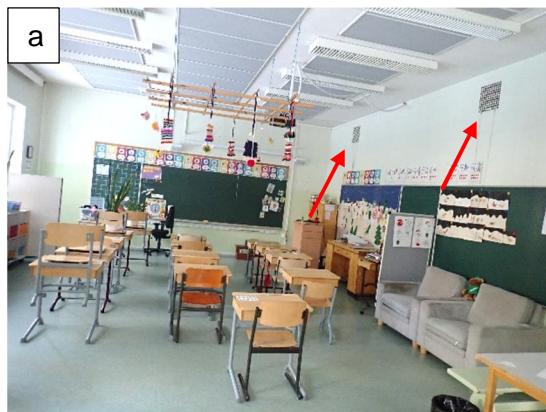
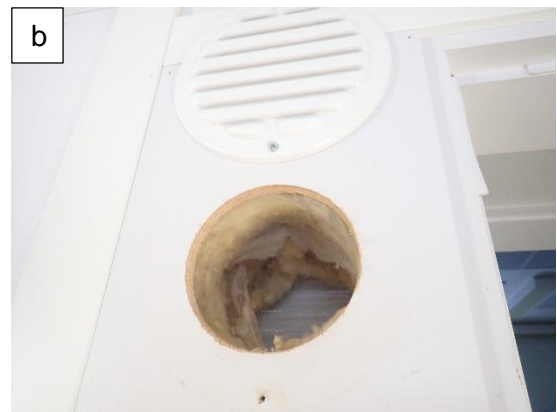
Kuvat 107 a...b. Yleiskuva opetustilan ilmanvaihdosta. Luokissa on -1-2 ilmahormia, jotka ovat suunniteltu poistoilmahormeiksi sekä ovissa siirtoilmäsäleikkö, jonka äänieriste on suojaamaton mineraalivilla. Osassa opetustiloja on ulkoilmaan johtavia korvausilma-aukkoja. Tarkasteluhetkellä, kun ilmanvaihtolaitteet olivat pois päältä, ilmavirtaukset olivat merkittävästi havainnoituna ilmahormeihin päin. Ilmanvaihtolaitteiden ollessa päällä, kääntyi ilmavirtaukset joistain ilmahormeista sisäilmaan päin (kaikkia hormoneja ei tarkasteltu).

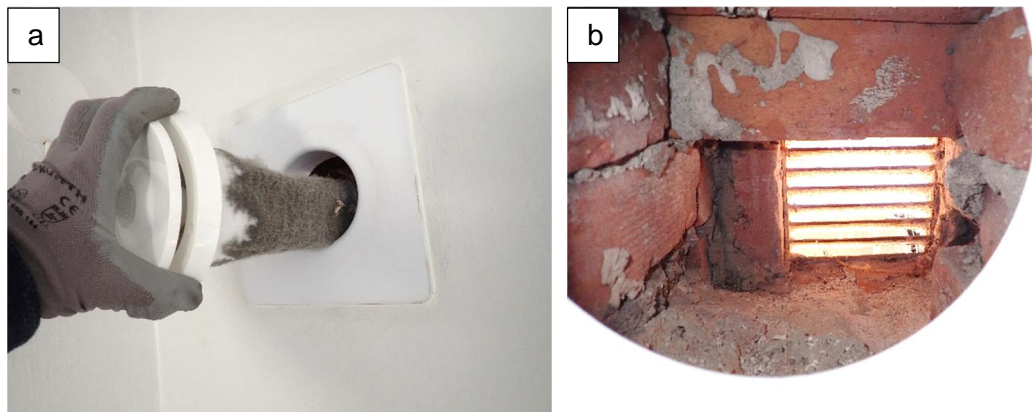
Kuvat 110 a...b. Rakennuksen eri osissa on korvausilmaventtiileitä ja suoraan seinärakenteen tai rakenneaineisen ilmahormin kautta ulkoilmaan yhteydessä olevia korvausilma-aukkoja. Kuvassa A olevan Velco -korvausilmaventtiilin suodatin on hyvin liikainen. Korvausilma-aukoissa ei ole suodattimia (kuva b).

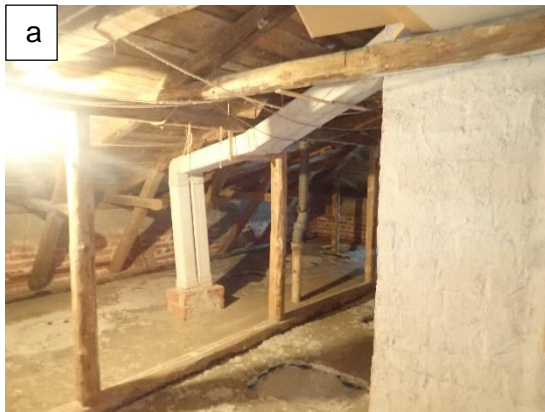
Kuva 113. Rakennuksen ullakolla on asbestipitoisesta materiaalista valmistettu ilma-  
vaihtokanava, joka on yhdistetty rakenneaineiseen ilmanvaihtohormiin.

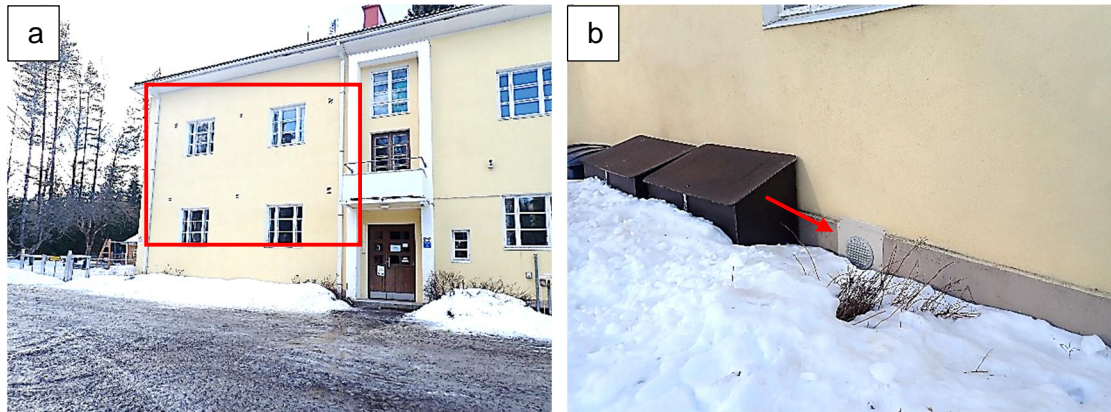
Kuva 114 a...b. Rakennuksen julkisivulla on useita korvausilma-aukkoja, jotka on ummistettu sisätiloista (kuva a). Kellarin ilma-aukot ovat lähellä maanpintaa (kuva b). Kuvan b harvalamellisissa metallisäleiköissä on tiheät metalliverkot, jotka ovat osin tukossa.

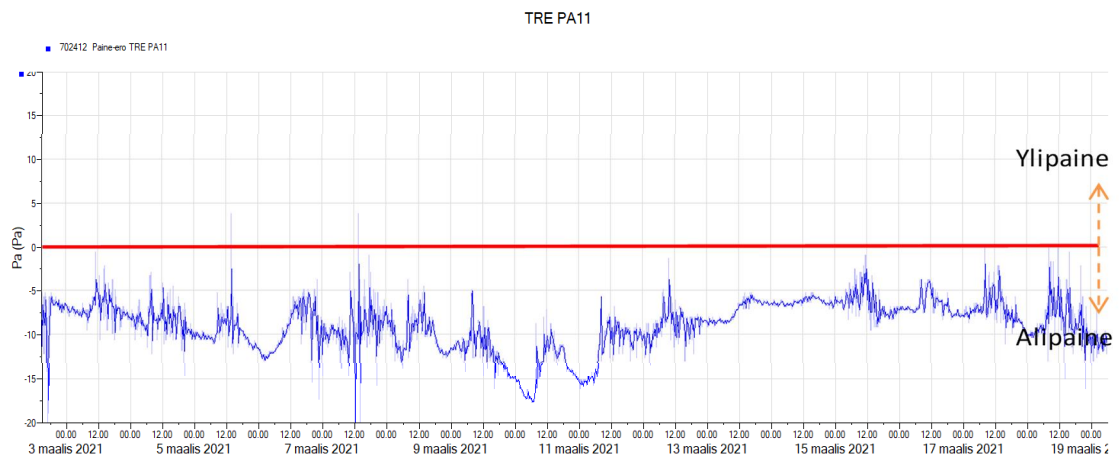
TRE PA 13

Kuvaaja 1. 1. kerroksen opetustilan ja ulkoilman välinen paine-ero seurantajakson aikana. Mittaus on suoritettu sisäilmasta ulkoilmaan päin. Paine-eron ollessa negatiivinen, on sisäilma alipaineinen ulkoilmaan nähden.

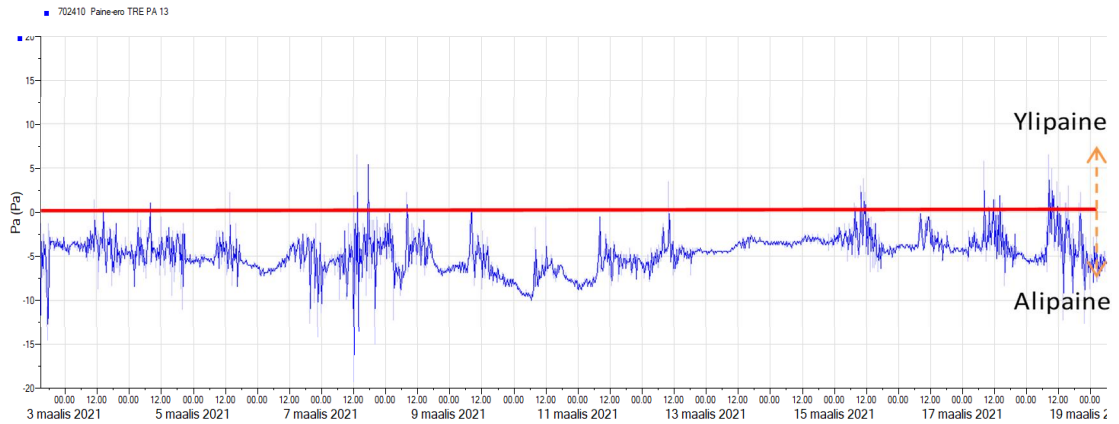
TRE PA 14

*Kuvaaja 2. 2. kerroksen opetustilan ja ulkoilman välinen paine-ero seurantajakson aikana. Mittaus on suoritettu sisäilmasta ulkoilmaan päin. Paine-eron ollessa negatiivinen, on sisäilma alipaineinen ulkoilmaan nähden.*

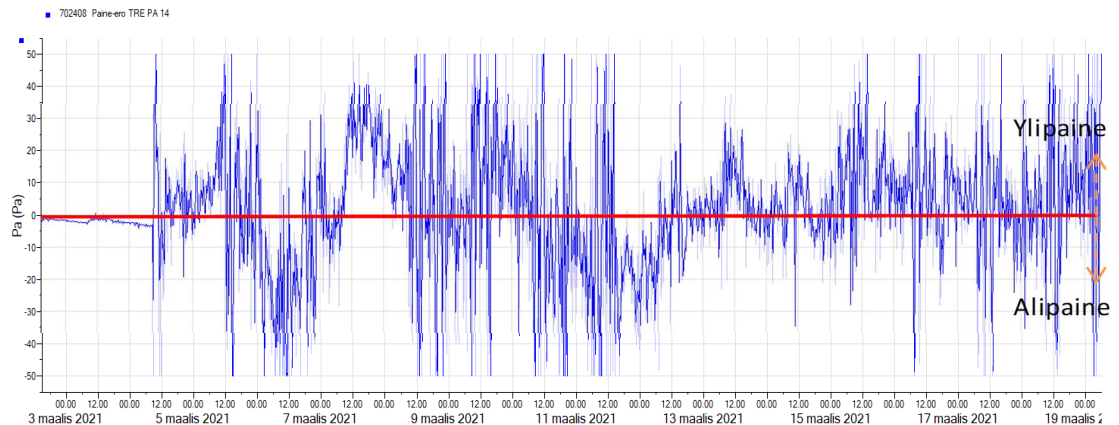
*Kuvaaja 3. 1. kerroksen puukäsityöluokan ja kellarin ryömintätilan välinen paine-ero seurantajakson aikana. Mittaus on suoritettu sisäilmasta ulkoilmaan päin. Paine-eron ollessa negatiivinen, on sisäilma alipaineinen ulkoilmaan nähden. Kuvaajassa esiintyvä "sahaus" viittaa todennäköisesti mittalaitteen mittaushäiriöön. Seurantajakson alun mittaustulos kuvastaa todennäköisesti todellista tilannetta.*

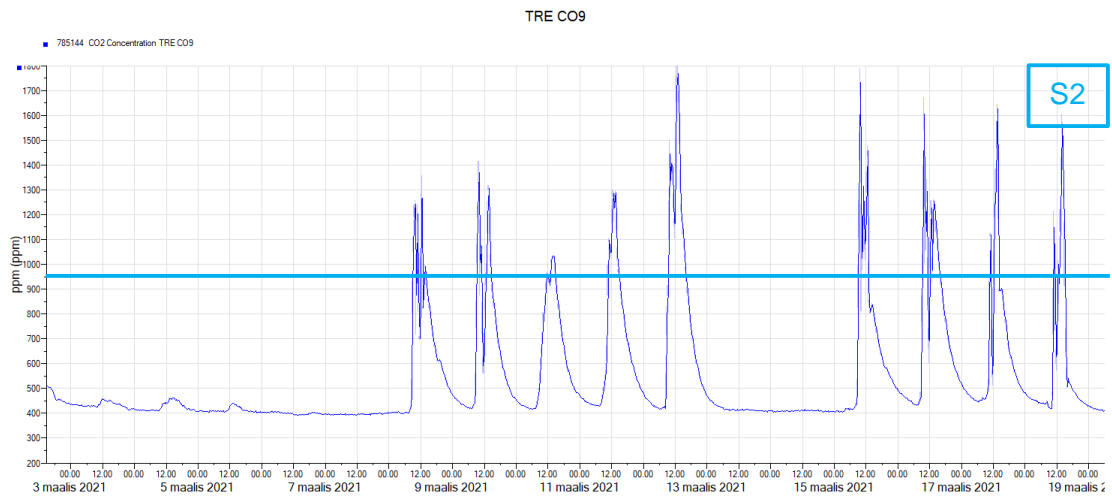
Kuvaaja 6. 2. kerroksen opetustilan sisäilman hiilidioksidipitoisuus seurantajakson aikana.

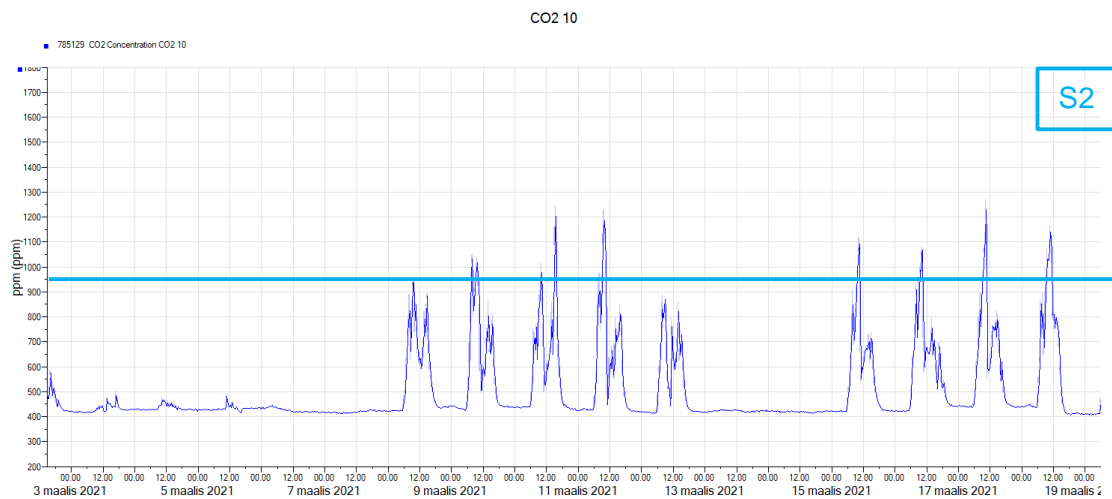
Kuvaaja 7. 2. kerroksen opetustilan (pohjukuvissa olohuone) sisäilman hiilidioksidipitoisuus seurantajakson aikana.

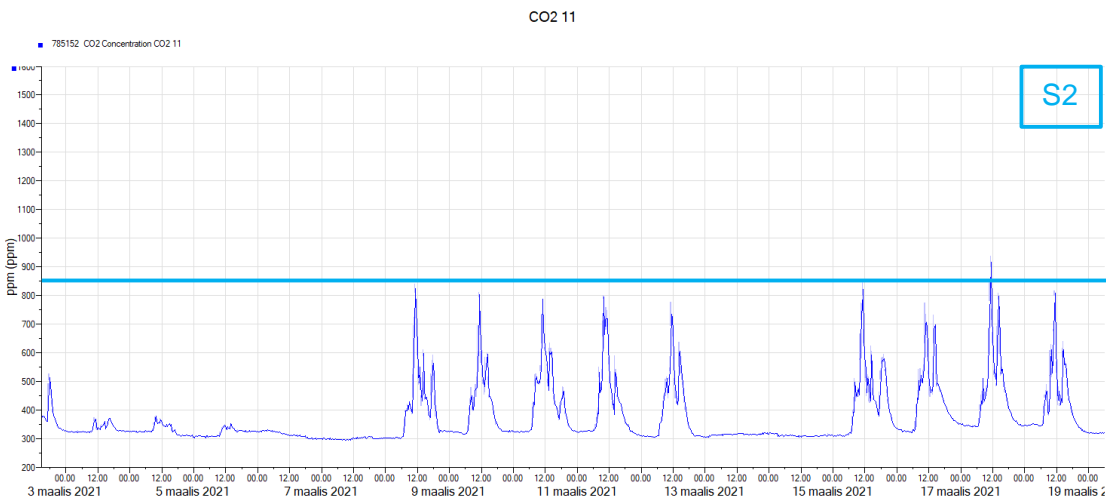
Kuvaaja 8. 1. kerroksen ruokalatalian (pohjukuvissa opetustila) sisäilman hiilidioksidipitoisuus seurantajakson aikana. Käyttöajan ulkopuolinen mittaustulos on n. 100 ppm

vähemmän, kuin ulkoilman hiilidioksidipitoisuuden, mikä johtuu mittalaitteen mittausvirheestä. Mittavirhe tulee huomioida tulosten tulkinnassa.

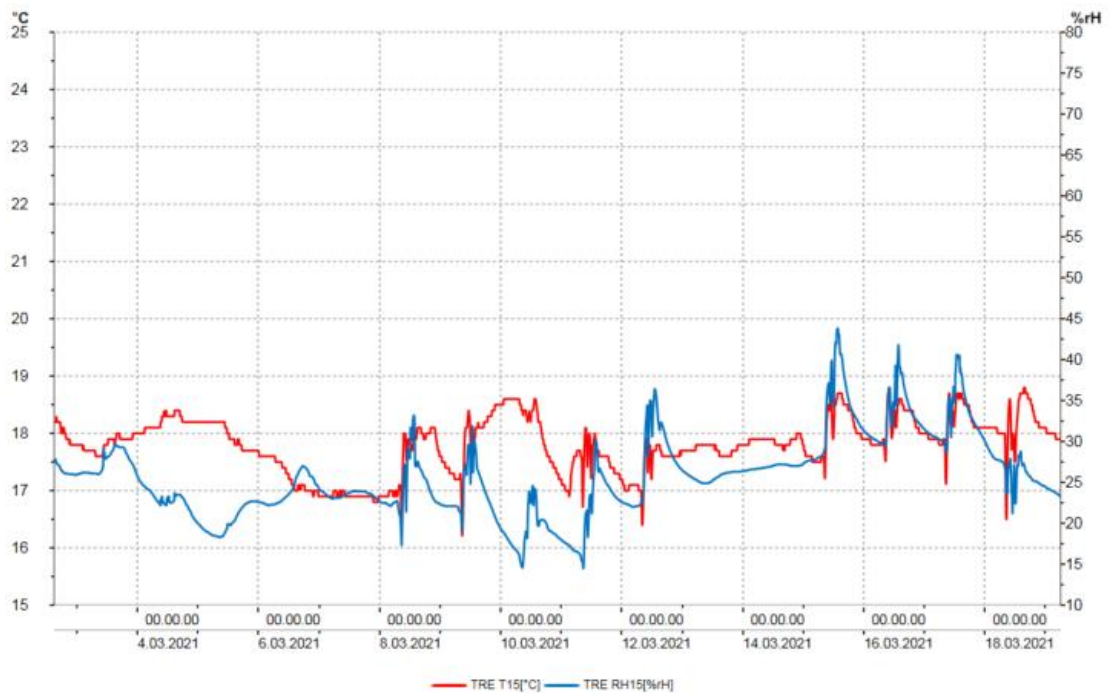
Kuvaaja 9. Sisäilman lämpötila ja suhteellinen kosteus seurantajakson aikana 1. kerroksen opetustilassa (TRE T15).

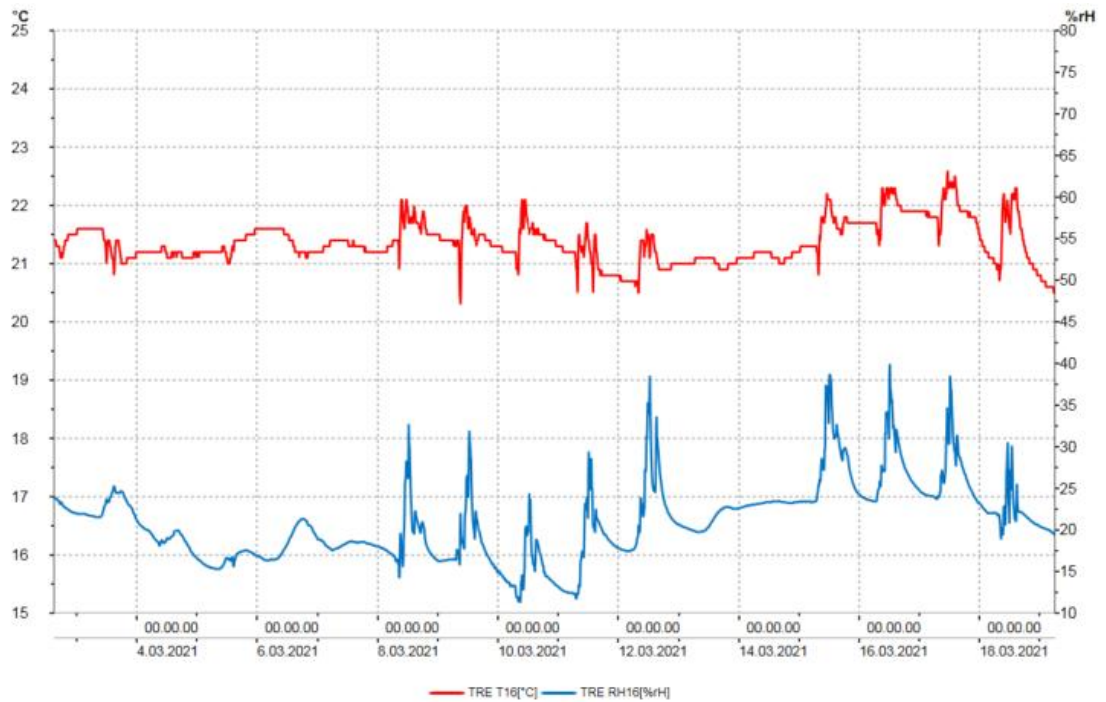
Kuvaaja 10. Sisäilman lämpötila ja suhteellinen kosteus seurantajakson aikana 1. kerroksen opetustilassa (TRE T16).

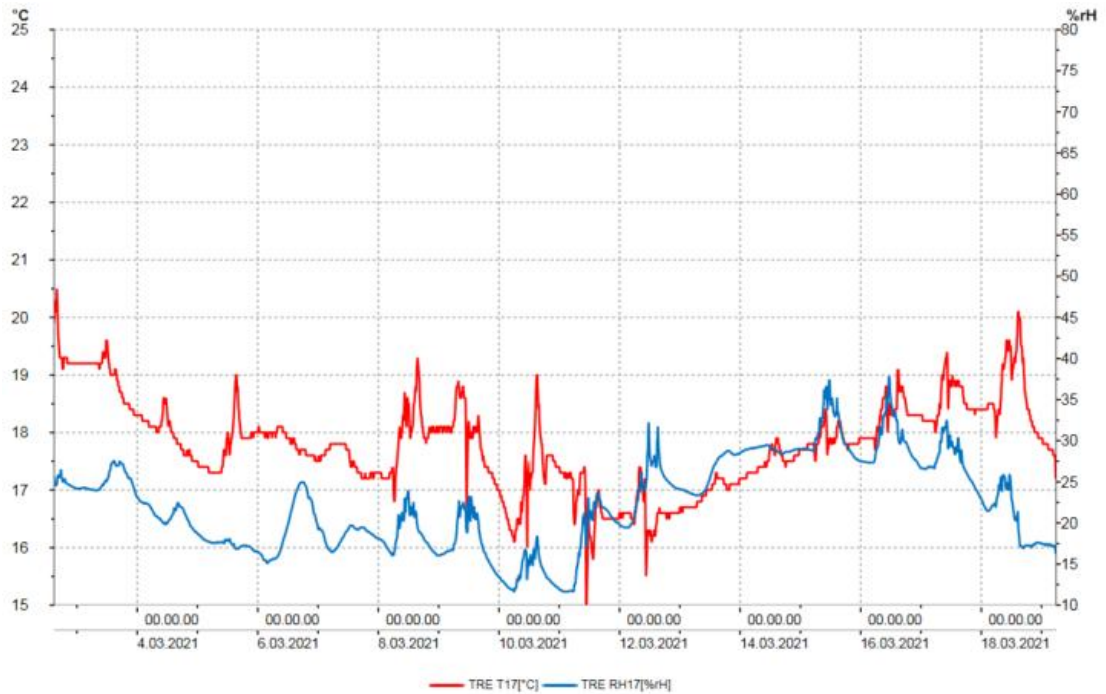
Kuvaaja 11. Sisäilman lämpötila ja suhteellinen kosteus seurantajakson aikana 2. kerroksen opetustilassa (TRE T17).

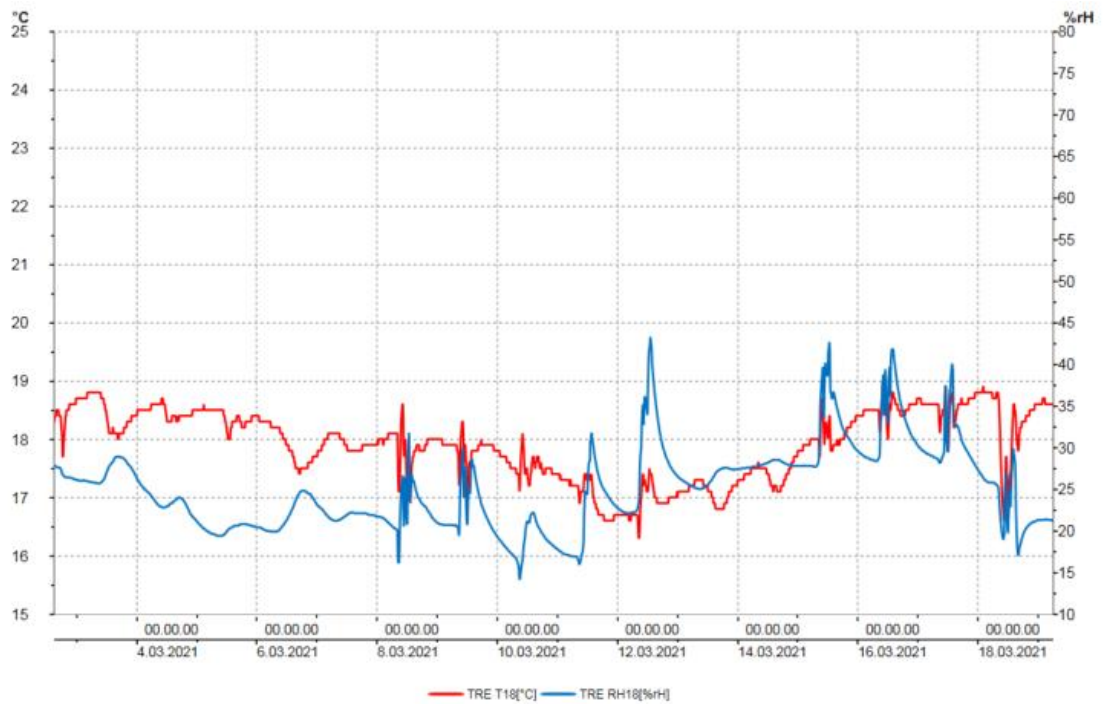
Kuvaaja 12. Sisäilman lämpötila ja suhteellinen kosteus seurantajakson aikana 2. kerroksen opetustilassa (TRE T18).

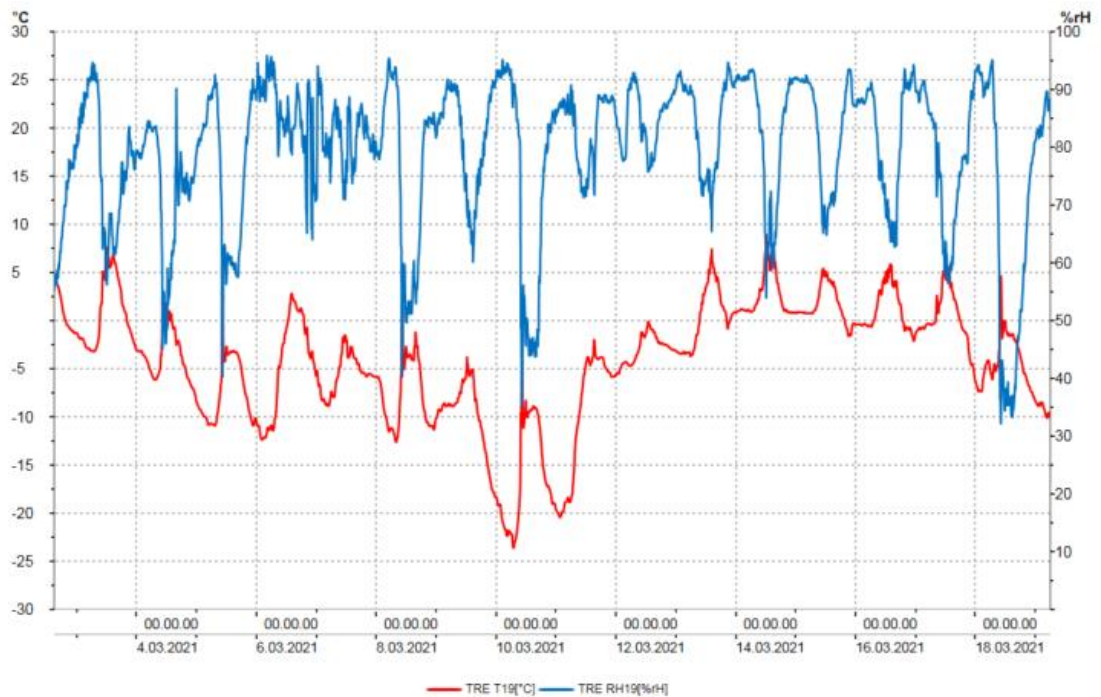
Kuvaaja 13. Ulkoilman lämpötilan ja suhteellisen kosteuden seurantamittaus TRE T19 seurantajakson aikana.
