Orivesi katujen ja kunnallistekniikan saneerausohjelma

Sweco Finland Oy	2661738-3
Projekti	Orivesi katujen ja kunnallistekniikan saneerausohjelma
Työnumero	25009563
Asiakas	Oriveden kaupunki
Tekijät	Mikael Hytönen, Jaana Pulkkinen, Joona Lepistö
Päiväys	2023-11-20
Dokumenttiviite	Orivesi katujen ja kunnallistekniikan saneerausohjelma.docx

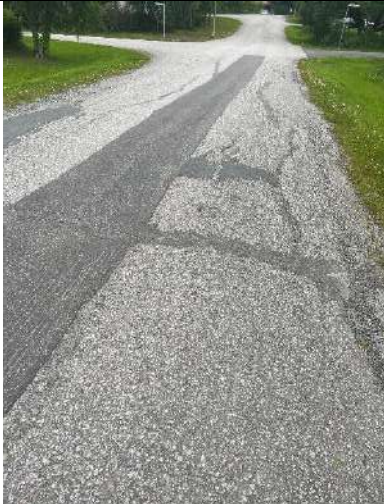
Kadun kunto vaihtelee. Paikoittain päällysteessä verkkohalkeamaa, reunapainumaa sekä paikkaituja pituus-suuntaisia halkeamia. Kadun valaistus kohtuullisessa kunnossa. Kadulla on hulevesiviemäri (100–225 mm).

Vesihuollon uusimisen yhteydessä uusitaan katurakenne. Hulevesiviemäri uusitaan ja kasvatetaan hulevesiviemäriin kapasiteettia.

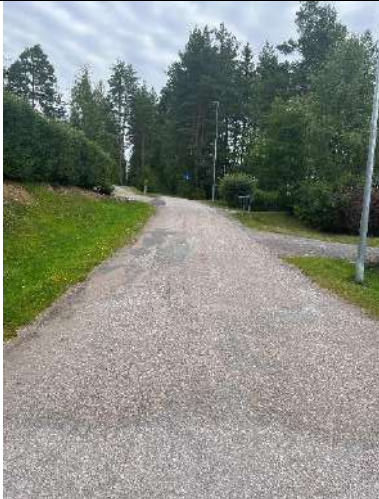
Kadun päällysteessä kulumaa ja halkeamaa. Valaistus kohtuullisessa kunnossa.

Uusitaan kadun vesihuolto kaivamalla. Vesihuollon uusimisen yhteydessä uusitaan kadun rakenne. Rakennetaan hulevesiviemäri.

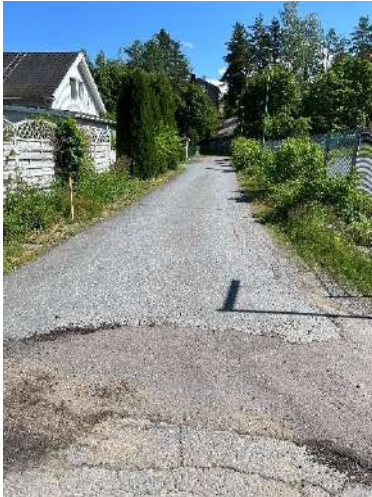
Kadun päällysteessä reunapainumaa ja halkeamia. Kadun valaistus hyväkuntoinen. Kadun kuivatus järjestetty matalin ojantein, joissa hulevesikaivo.

Uusitaan kadun kantava kerros ja päällyste.

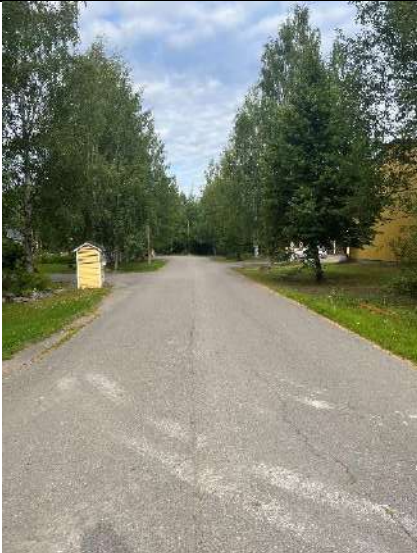
Kadun päällysteessä paikoin reunapainumaa ja pituussuuntaista halkeamaa. Kokonaisuudessaan katu kohtuullisessa kunnossa. Kadun valaistus on puupylväissä ilmajohdoilla. Vesijohto on rakennettu 1982 sekä jätevesiviemäri oletettavasti samaan aikaan. Kadun kuivatus on järjestetty hulevesiviemärillä (175 mm).

Kadun rakenne uusitaan vesihuollon saneerauksen yhteydessä. Kadun ja vesihuollon kunnan mukaan kohde ei ole kriittinen lähiaikoina. Valaistus uusitaan. Vesihuollon saneerauksen yhteydessä uusitaan hulevesiviemäri ja kasvatetaan hulevesiviemärin kapasiteettia.

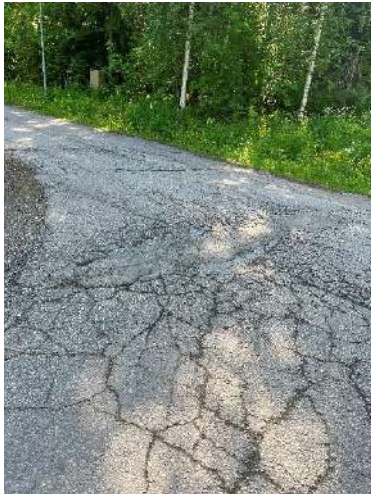
Kadun päällysteessä verkkohalkeamaa, pituussuuntaista halkeamaa sekä painumia. Alueella hulevesiviemäri (200 mm). Päällysteen kunto vaihtelee ja rakennetta on paikkailtu. Valaistus ja kaivojen kannet ok. Alueen vesihuolto rakennettu 1999–2000.

Kadun rakennekerrokset ja päällyste uusitaan kokonaisuudessaan. Tarvittaessa parannetaan kuivatusta ojanteiden muotoilulla. Tarkastetaan hulevesiviemärin kapasiteetin riittävyys.

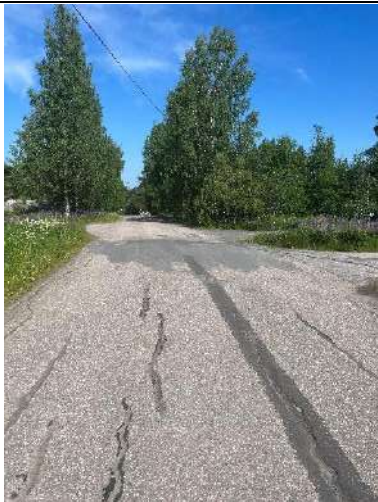
Kuvaus
 Kadun päällysteessä on kulumia, halkeamia, reunapainumaa ja paikkailuja. Kadulla on hulevesiviemäri (110/160 mm). Valaistus on puupylväissä ilmajohdoin. Valaisimet uusittu. Kadun alla on 110 mm PVC vesijohto, joka on rakennettu 1977. Jätevesiviemäri rakennettu oletettavasti samaan aikaan.

KORJAUSEHDOTUS
 Uusitaan katurakenne. Katusaneerauksen yhteydessä uusitaan vesihuolto. Valaisinpylväiden vaihto ja maakaapelointi. Hulevesiviemäri uusitaan ja kasvatetaan hulevesiviemärin kapasiteettia.

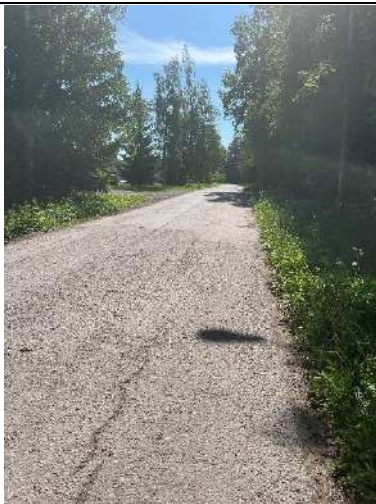
Päällysteessä on pituussuuntaisia halkeamia, reikiä ja painumaa. Alueen kuivatus on puutteellinen. Valaisimet ovat vanhoja. Valaistus on puupylväissä ilmajohdoilla. Laitekaappien kunto ok. Ahteentien risteyksestä eteenpäin alueella painorajoitus. Kadun läheisyydessä sijaitseva vesijohto rakennettu 2016.

Katu saneerataan suunnitelmien mukaisesti. Kustannusarvio vuoden 2023 investointiohjelmassa.

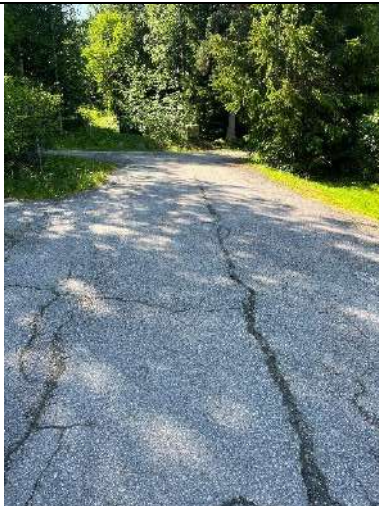
Päällysteessä sekä verkko- että pituushalkeamaa. Paikoittain pientä painumaa. Kadun kuivatus järjestetty hulevesiviemäröinnillä (200 mm). Valaistus, kaivojen kannet sekä laitekaapit ok kunnossa. Alueen vesi-huolto rakennettu 1999.

Kadun rakennekerrokset ja päällyste uusitaan.

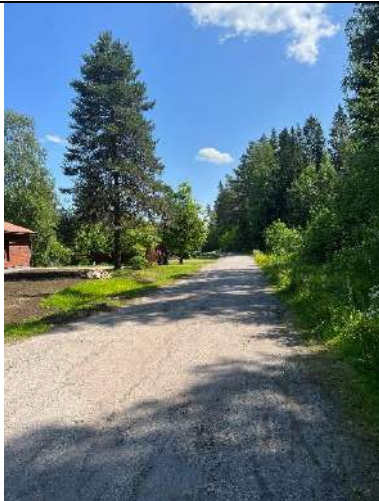
Kadun päällysteessä paikoin halkeamia ja painumaa. Päällystettä on paikkailtu useasti, joten osa katua kohtuullisessa kunnossa. Kadun valaistus järjestetty puupylväin ja ilmajohdoin. Valaisimien kunto kohtuullinen. Alueella n. 240 m asbestisementtivesijohtoa (1969) ja n. 240 m PVC vesijohtoa (1984). Vesijohdon lisäksi alueella PVC jätevesijohtoa, jossa rakennusvuosi tuntematon. Kadulla on hulevesiviemäri (110/160 mm).

Uusitaan vesijohto ja jätevesiviemäri kaivamalla. Kadun rakenne uusitaan vesihuoltotöiden yhteydessä. Valaistus uusitaan. Uusitaan kadun hulevesiviemäri sekä kasvatetaan kapasiteettia.

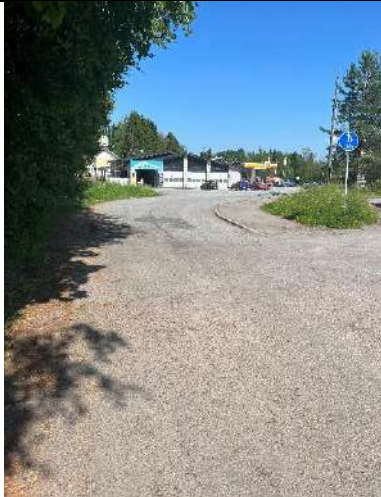
Kadun kunto vaihtelee. Kulumia, halkeamia ja painumia paikoittain päällysteessä. Kuivatus järjestetty sala-oja-/hulevesiviemärijärjestelmällä (110–200 mm). Noin 30 metriä kevyen liikenteen väylää, jossa kulunutta liimattavaa betonista reunakiveä. Valaistus on puupylväissä ilmajohdoin. Yksi laitekaappi vinossa.

Vesijohto ja jätevesiviemäri uusitaan kaivamalla. Katurakenne uusitaan kokonaisuudessaan vesihuollon saneerauksen yhteydessä. Kevyen liikenteen väylän uusiminen kokonaisuudessaan. Puupylväiden vaihto ja maakaapelointi. Kadun hulevesiviemäri uusitaan sekä kasvatetaan kapasiteettia.

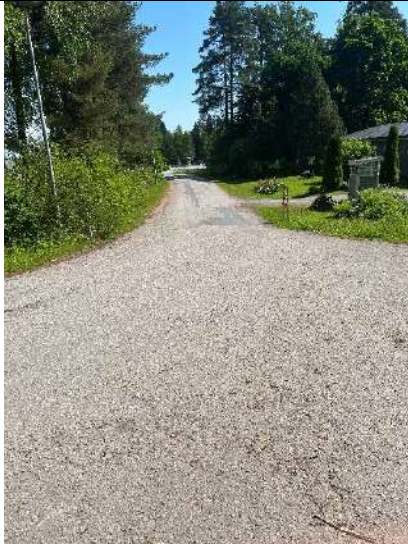
Kadun päällysteessä on kulumaa, painumaa ja halkeamia. Tarkantiellä on hulevesiviemäri (160 mm). Valaistuksen kunto on kohtuullinen. Tarkantien alueella n. 55 m asbestisementtiviesijohtoa (1961) ja Tarkankujan suuntaisesti n. 85 m. Alueella oletettavasti vanhaa jätevesiviemäriä n. 160 m

Katu uusitaan vesihuoltotöiden yhteydessä. Vesijohto ja jätevesiviemäri uusitaan kaivamalla. Hulevesiviemäri uusitaan ja kasvatetaan kapasiteettia.

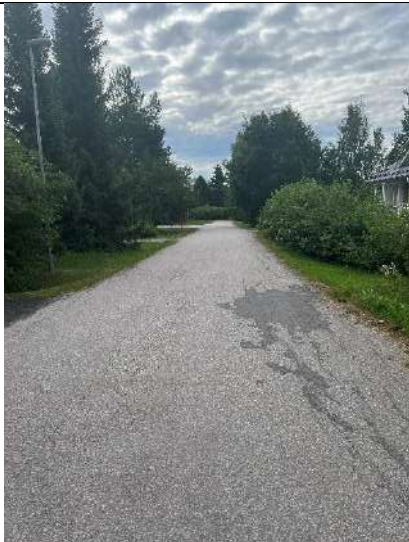
Kadun päällysteessä halkeamia ja reunapainumaa. Valaistus on metallipylväissä ja kohtuullisessa kunnossa. Kadun kuivatus järjestetty hulevesiviemäröinnillä (110–200 mm). Kadun vesihuolto rakennettu 1987.

Uusitaan kadun rakenne.

Tarkastetaan vesihuollon kunto sekä tarvittaessa uusitaan. Tarkastetaan hulevesiviemärin kapasiteetin riittävyys sekä tarvittaessa uusitaan vesihuollon yhteydessä.
