ORIVEDEN KAUPUNKI ESTEETTÖMYYSKARTOITUS 2019

Hanna Räsälä (RI AMK)

1 JOHDANTO

Tämä esteettömyyskartoitus on toteutettu ProSolve Oy:n toimesta kesän ja syksyn aikana vuonna 2019. Edellinen esteettömyyskartoitus Orivedellä on suoritettu vuonna 2011 ja sen on tehnyt Oriveden kaupungin vanhus- ja vammaisneuvosto, fysioterapeutit Katri Kilpijoki ja Jaakko Tyni.

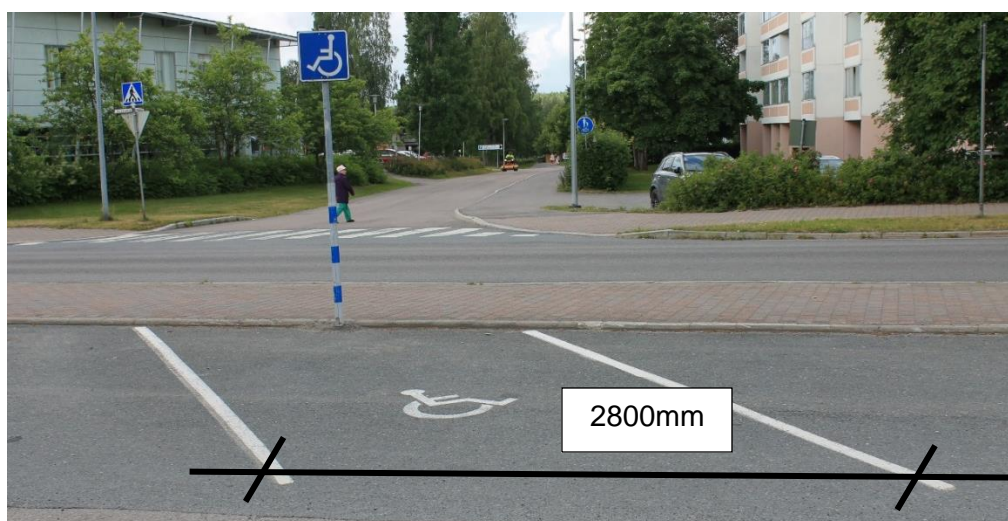
Pääsisäänkäynnin edustalla oleva LE-autopaikka on liian kapea. LE-autopaikalle tarvittava leveys on 3600mm. Paikan viereen jää kuitenkin vapaata tilaa (paikan oikealla puolelle ei ole toista paikkaa).

Kuva1. LE-autopaikka on liian kapea. Tarvittava leveys on 3600mm.

- LE-autopaikan leventäminen (leveys vähintään 3600mm)
- Suojatien vieressä olevan luiskauksen madaltaminen mahdollisuuksien mukaan.
 - o Luiskausta voi pidentää hieman suojatielle päin, mutta ilman mittavampaa maan pinnan muotoilua tai asfaltointia tasoeroa ei saa madallettua 8%:iin. Pienikin loivennus kuitenkin helpottaisi kulkemista ja mahdollisen isomman asfaltointi- tai pihaurakan yhteydessä tasoeroa voidaan korjata
- Opastuksen parantaminen pääsisäänkäynnillä; ei huonosti hahmotettavia opasteita suoraan lasipintojen taakse. Opasteiden siirtäminen pois automaattisesti avautuvista ovista
- Ritolän kiinnittäminen paremmin sisäänkäynnin edustalla ulkopuolella
- Tuulikaapin maton siirtäminen ja kiinnittäminen paikalleen

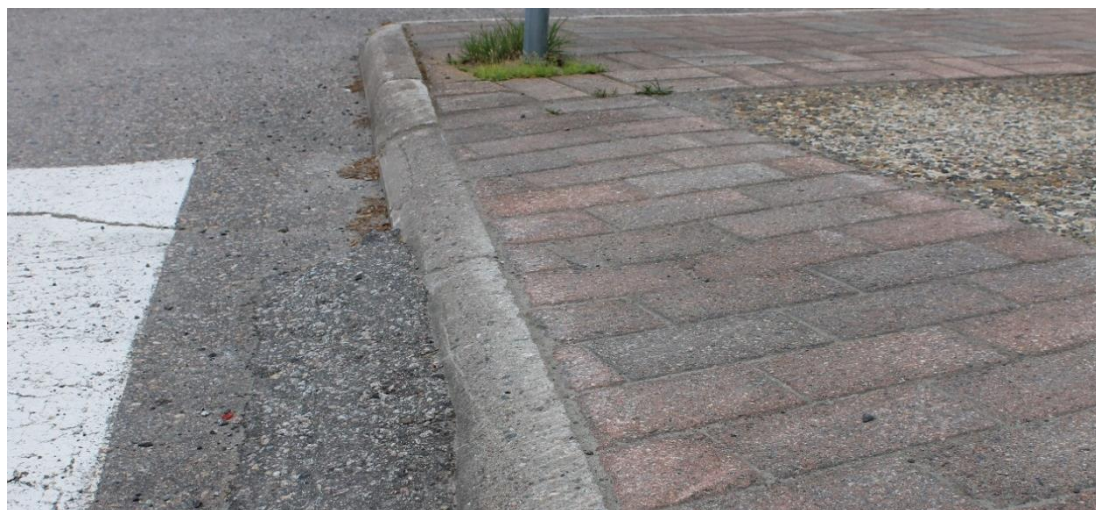
Pääsisäänkäynnille johtavalla reitillä on suojatien jälkeen reunakiveys, jota on luiskattu suojatien kohdalla. Luiskaus on jyrkkä ja sen kaltevuus on 25% (suositus luiskauksille 8%). Reitti nousee suojatieltä pääsisäänkäynnille.

Kuva2. Jyrkkä luiskaus suojatien kohdalla.

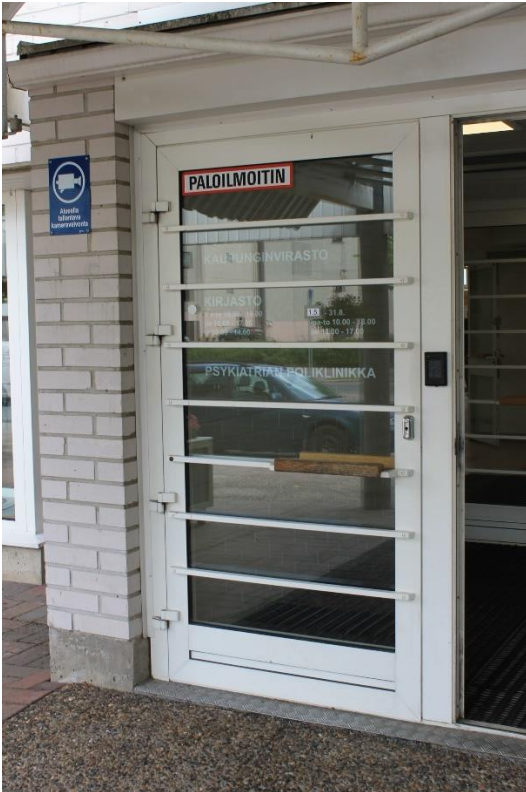
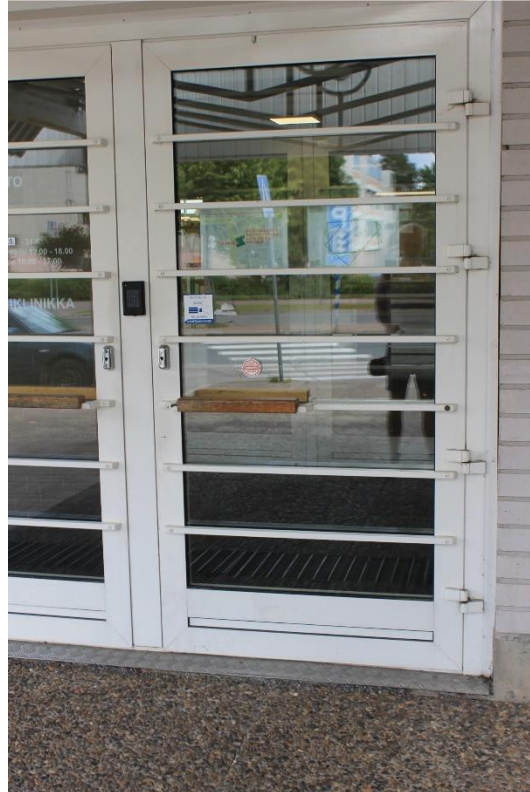
Pääsisäänkäynnin yhteydessä opasteet on sijoitettu suoraan ulko-oveen lasipintaan. Opasteita on sijoitettu myös suoraan automaattisesti avautuvaan oveen, josta opasteen lukeminen läheltä ei onnistu. Ulko-oven edustalla oleva ritilä oli kartoituksen teon aikaan huonosti paikallaan ja se nousi hieman, kun ritilän päälle astui. Tuulikaapissa oleva matto oli myös huonosti paikallaan ja maton reunaan jäi rako, jonka takia korkeuseron kynnyksen kohdalla kasvaa liian suureksi.

Kuva3. Suoraan lasiin sijoitettuja opastetekstejä on hankala hahmottaa. Automaattisesti avautuvaan oveen sijoitettuja opasteita ei pääse lukemaan läheltä.

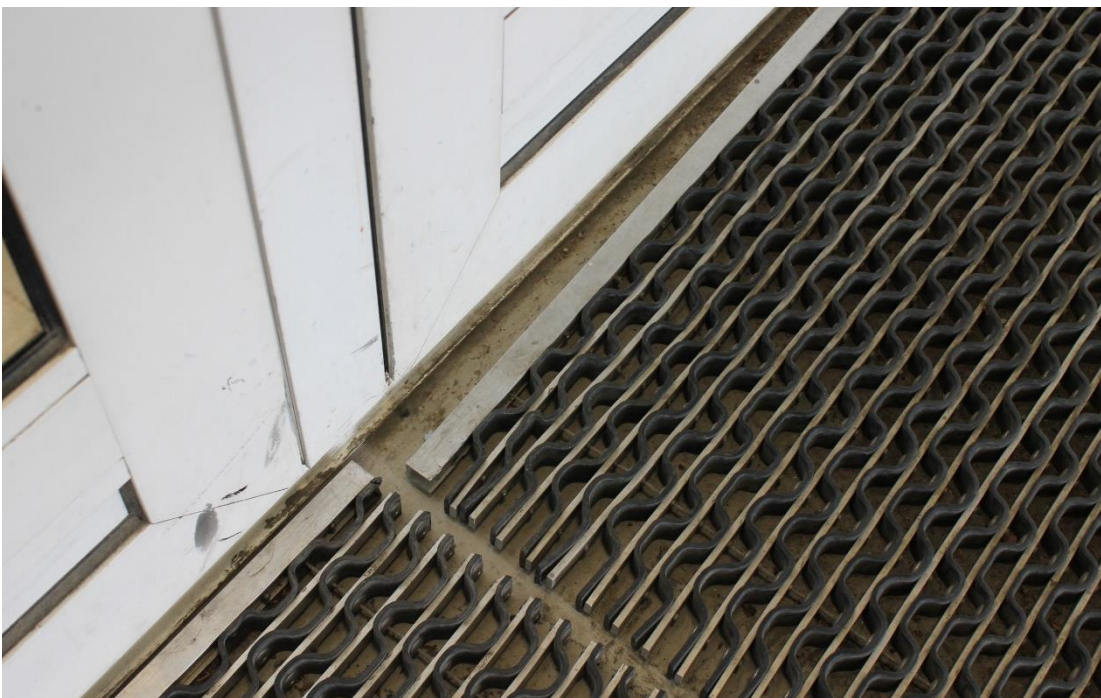
Kuva4. Tuulikaapin matto oli huonosti paikallaan.

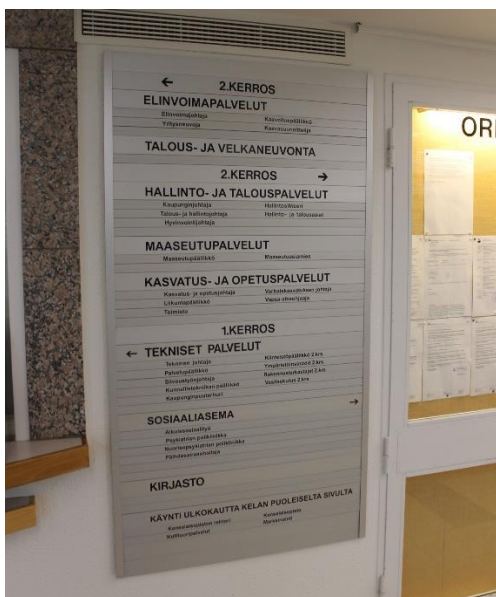
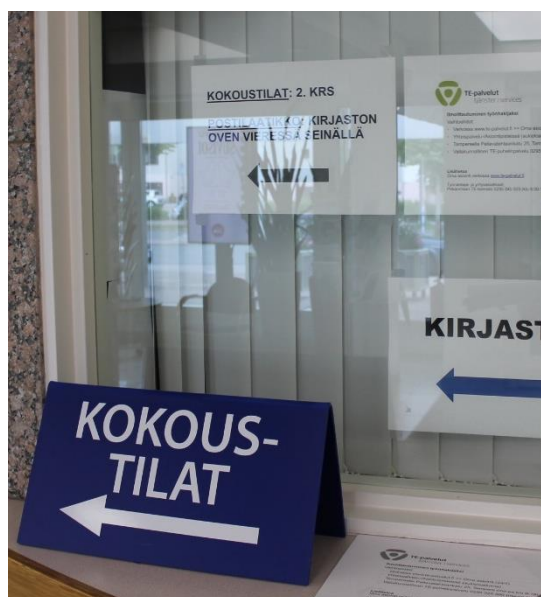
Pääaulaan on sijoitettu opaste. Opasteeseen ei ole merkitty esteettömiä reittejä. Opasteen kohdalta puuttuu kohdevalaisin. Palvelutiskin yhteyteen on sijoitettu opasteita lasin taakse. Opasteisiin muodostuu heijastusta. Palvelutiskillä ei ole käytettävissä induktiosilmukkaa.

Kuva5. Pääaulan opasteita. Opastetulusta puuttuu merkinnän esteettömiä reiteistä. Lasin taakse sijoitettuihin opasteisiin muodostuu heijastusta.

- Opastuksen parantaminen; ei huonosti hahmotettavia opasteita suoraan lasipinnoille
- Esteettömien reittien opastaminen; opasteiden sijoittaminen rakennuksen ulkopuolelle, opasteiden sijoittaminen opastetauluun/aulaan pääsisääntäytymään yhteyteen
- Kohdevalon asentaminen opastetauluun (valaistusvoimakkuussuositus 500lux)
- Palvelutiskin madallus peruskorjauksen yhteydessä (alin taso 670mm)
- Siirrettävän induktiosilmukan hankkiminen palvelutiskille, jota voidaan käyttää tarvittaessa myös kirjastossa
- Työajanseurantalaitteen laskeminen matalammalle (sopiva taso 850mm)

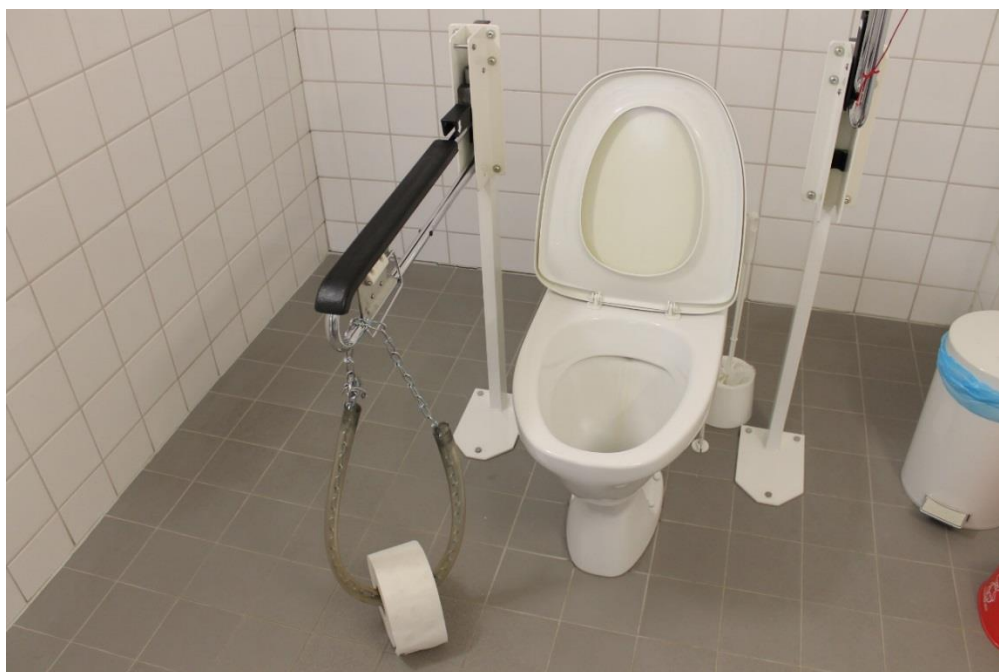
Tila-opaste on sijoitettu suoraan oveen. Opaste tulee sijoittaa myös oven avautumispuolelle seinään noin silmien korkeudelle. Wc-istuimen vasemmalla puolella seinässä on wc-paperiteline, joka ei ole käytössä. Teline vähentää vapaata tilaa wc-istuimen vieressä. Wc-istuimen yhteydessä olevaan käsitukeen on kiinnitetty wc-paperirulla paksulla ketjulla. Ketju ja paperirulla tekevät käsituesta painavan kääntää. Ala-asennossa rulla on maassa. Hälytysjärjestelmän naru oli solmittu käsitukeen. Narua ei saa solmia, sen tulee ulottua maahan asti. Tilassa on poljentaroskis.

Kuva6. Wc-paperi on sijoitettu painavalla ketjulla käsitukeen. Hälytysjärjestelmän naru oli solmittu toiselle puolelle käsitukeen.

- Opasteen sijoittaminen oven avautumispuolelle seinään (1400-1600mm)
- Käytöstä poistetut wc-paperitelineen irrottaminen seinästä, jotta saadaan lisää vapaata tilaa wc-istuimen viereen
- Wc-paperin sijoittaminen wc-paperitelineeseen käsitukeen, ketjun ja painavan rullan poistaminen käsituesta
- Hälytysjärjestelmä:
 - Hälytysnarun yhteyteen opaste (ISA-symboli, sekä teksti, että narua ei saa solmia)
 - Suositellaan myös lattian rajaan sijoitettua hälytyspainiketta tai tilaa kiertävää narua (jotta apu voi hälyttää myös lattialta)
 - Hätkäksun testaaminen säännöllisesti
- Käsienpesualtaan yläpuolella olevan peilin laskeminen alkamaan altaan yläreunasta
- Suositellaan käsipyyheautomaatin siirtämistä altaan viereen ja asentamista korkeudelle 900mm
- Valaistusvoimakkuuden parantaminen (suositus 300lux)
- (Wc-tilan seinärakenteiden tarkistaminen)

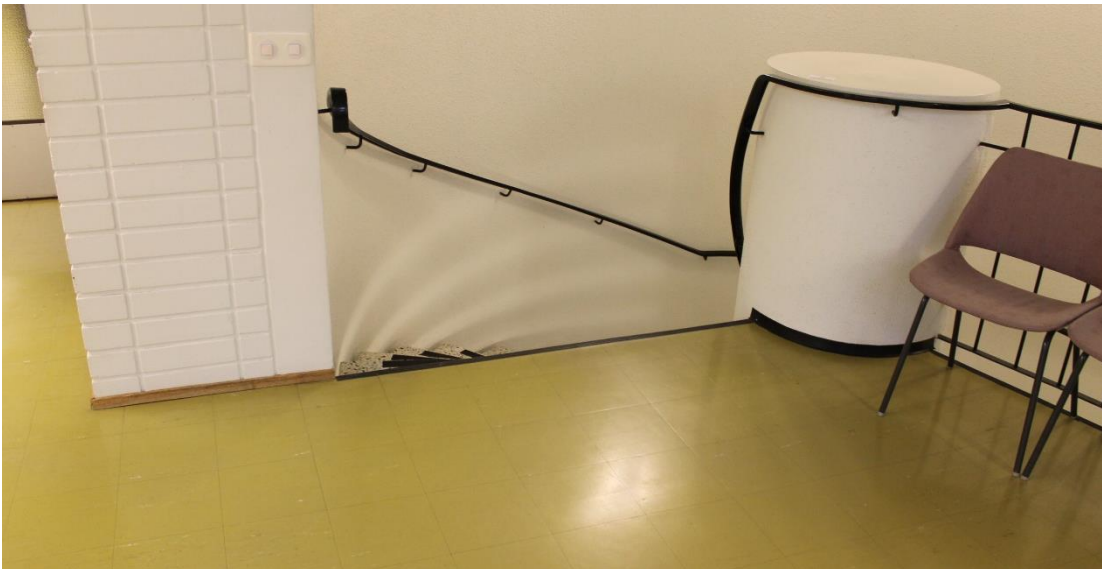
Portaiden käsijohteet eivät ulotu riittävän pitkälle yli portaan alkamis- ja päättymiskohdan. Portaiden alkamis- tai päättymiskohtaa ei ole merkitty kontrastina lattiaan. Portaiden hahmottamista voidaan parantaa lisäämällä lattiaan kontrastiraidat portaan alkamis- ja päättymiskohtaan. Porras on eri materiaali kuin lattia, mikä auttaa portaiden hahmottamisessa.

Kuva8. Portaan alkamiskohtaa ei ole merkitty kontrastina lattiaan. Portaiden hahmottaminen voi olla hankalaa (portaat eivät erotu ympäristöstä).

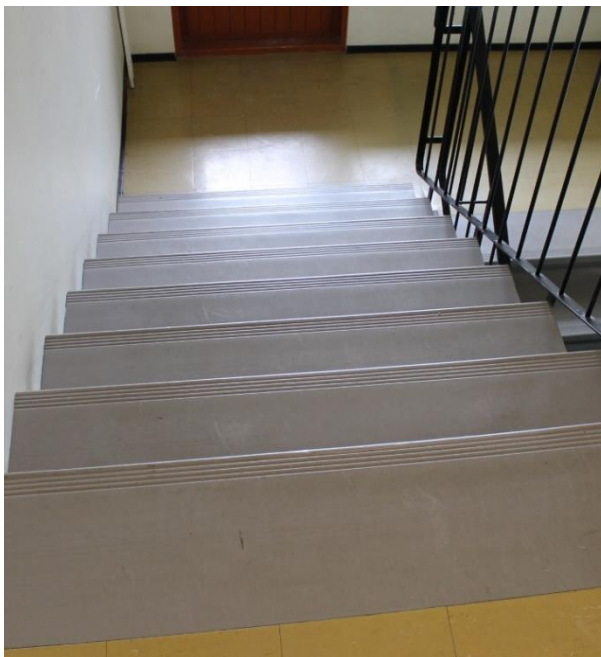
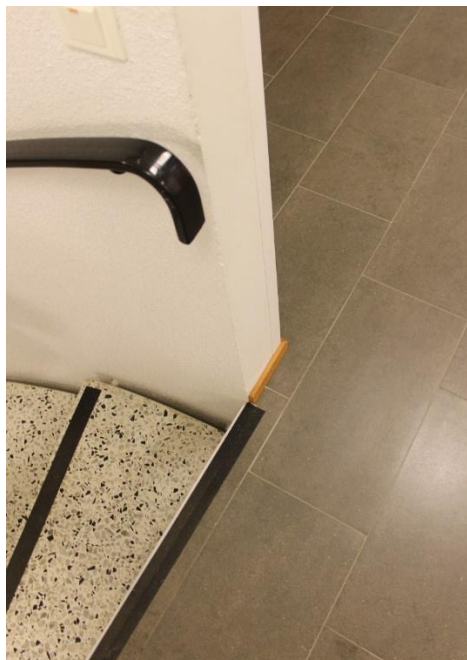
Hallinnon tiloihin johtavista portaista puuttuu värikontrastina erottuvat kontrastiraidat sekä toiselta puolelta käsijohde.

Kuvat 9. Porrasaskelmista puuttuu värikontrastina erottuvat kontrastiraidat ja toiselta puolelta käsijohde. Oikeanpuoleisessa kuvassa käsijohde ei ulotu riittävän pitkälle.

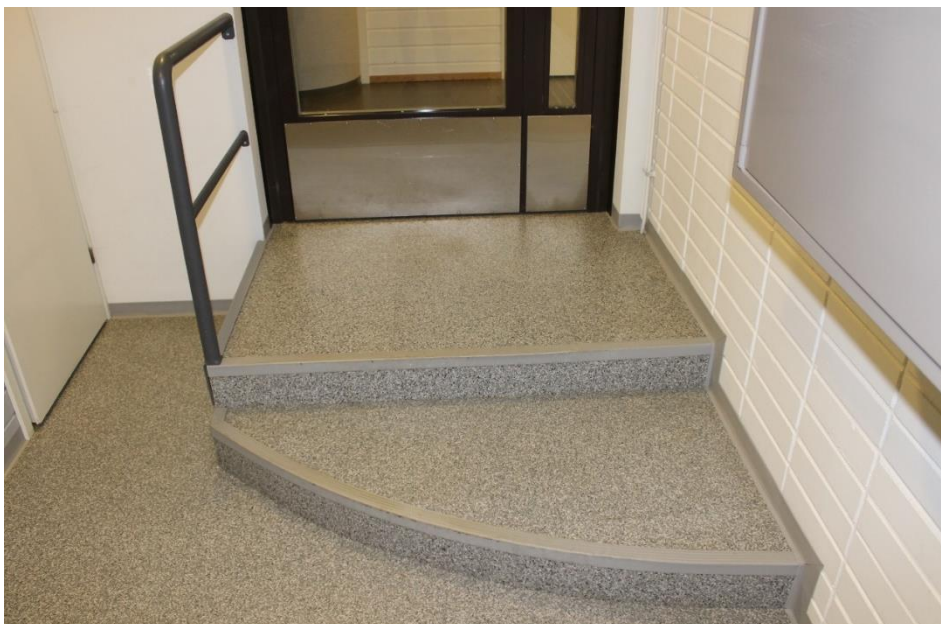
Suoraan ulkoa teknisen palvelun tiloihin johtava sisäänkäynti ei ole esteetön. Tilaan on sisäkautta ta-sanne ja porraskaskel. Portaasta puuttuu käsijohde toiselta puolelta (paloposti rajoittaa käsijohteen asennusta). Porraskaskelmista puuttuu kontrastiraidat. Sisätiloissa tilaan johtava ovi on lukossa ja tiloihin pääsyä varten oven yhteydessä on ovikello. Ovikello on liian korkealla.

Kuva10. Käsijohde puuttuu toiselta puolelta porrasta. Porrasaskelmista puuttuu värikontrastina erottuvat raidat porrasaskelmien etuosasta.

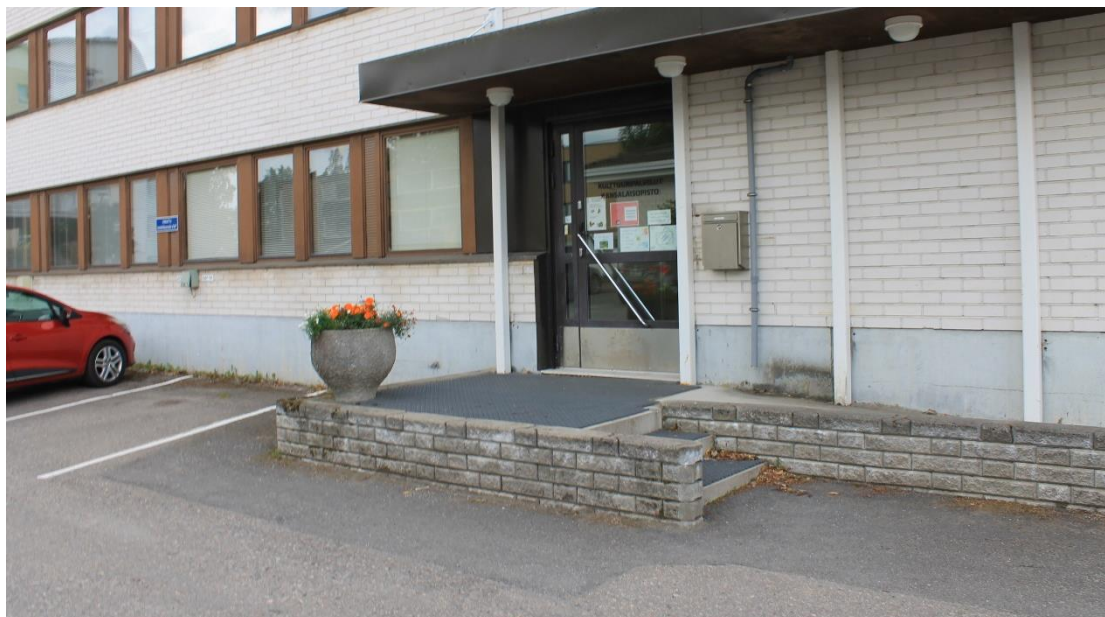
Opasteet on sijoitettu oveen ja suoraan lasipinnalle mustalla tekstillä. Opastusta on hankala hahmottaa. Luiska on kaltevuudeltaan hieman sallittua jyrkempi. Luiskan leveys on hieman alle 900mm, mikä olisi sopiva leveys luiskalle.

Kuva11. Luiskasta ja portaista puuttuu käsijohteet ja tasanteelta kaide.

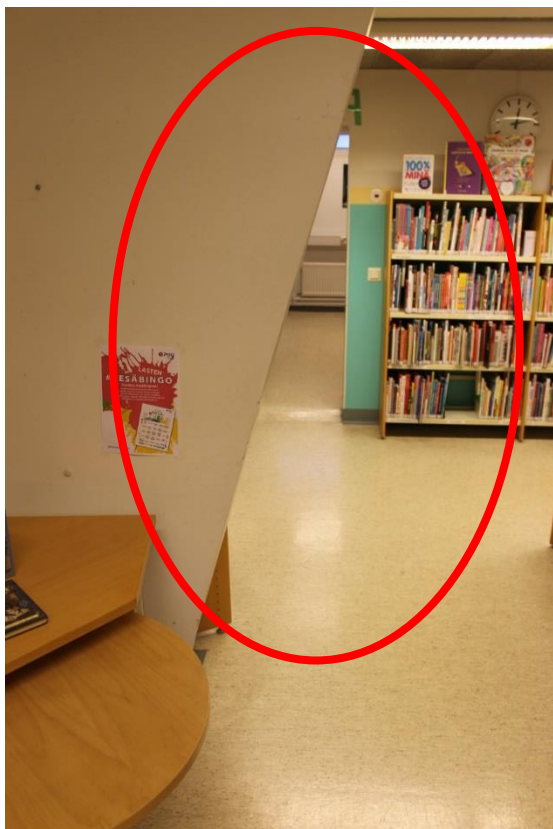
Käytöstä poistetun porraskäytävän yhteydessä on kulkuväylällä vino rakenne, jota voi olla hankala hahmottaa ja joka voi aiheuttaa törmäysvaaraa. Rakenne tulee kontrastimerkitä.

Kuva14. Kirjastossa kulkuväylällä on vino rakenne, jota voi olla hankala hahmottaa ja joka voi aiheuttaa törmäysvaaran.

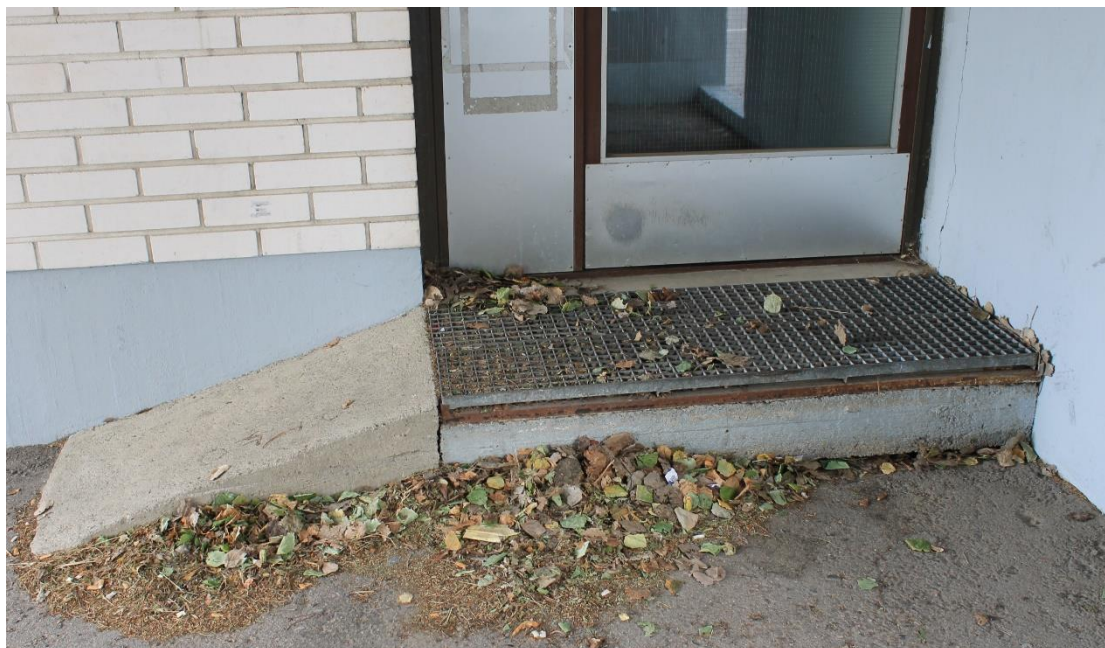
Kirjaston palautusluukku on sijoitettu rakennuksen takapuolelle. Reitti on opastettu ja opasteet on sijoitettu pääsisäänkäynnille. Palautusluukulle ei kuitenkaan ole esteetöntä pääsyä.

Kuva15. Kirjaston palautusluukulle ei ole esteetöntä pääsyä. Tasanne ja luiska ovat liian pienet.

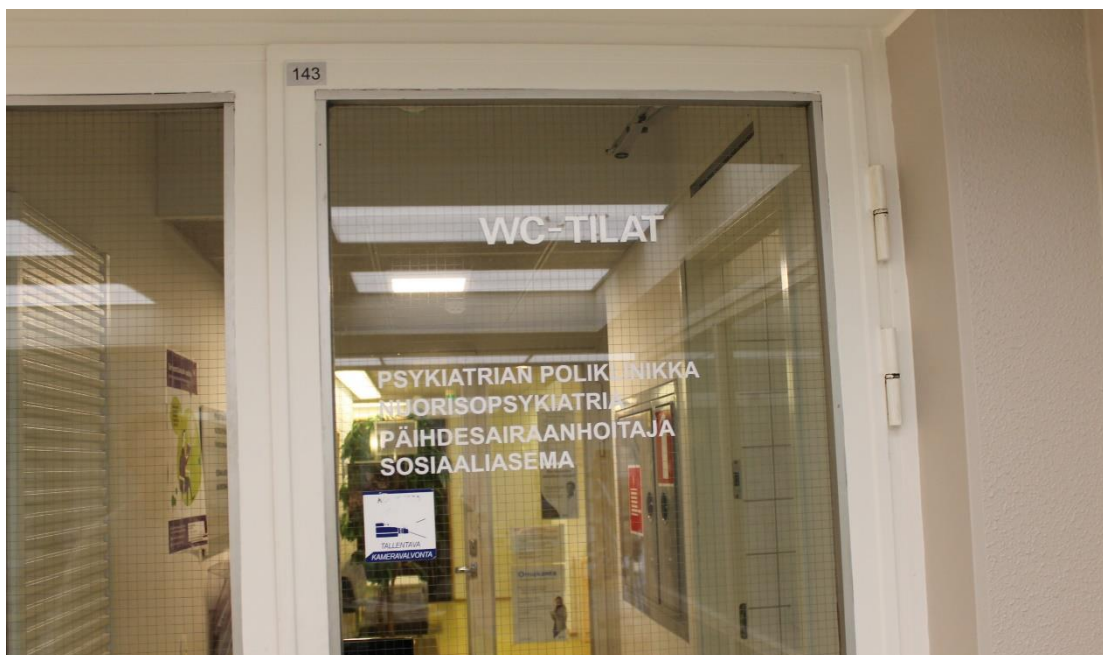
Pääaulasta tilaan johtavalle ovelle opasteet on sijoitettu valkoisella tekstillä suoraan lasipintaan. Opasteita on hankala hahmottaa.

Kuva16. Suoraan lasiin sijoitettua opastetta on hankala hahmottaa.

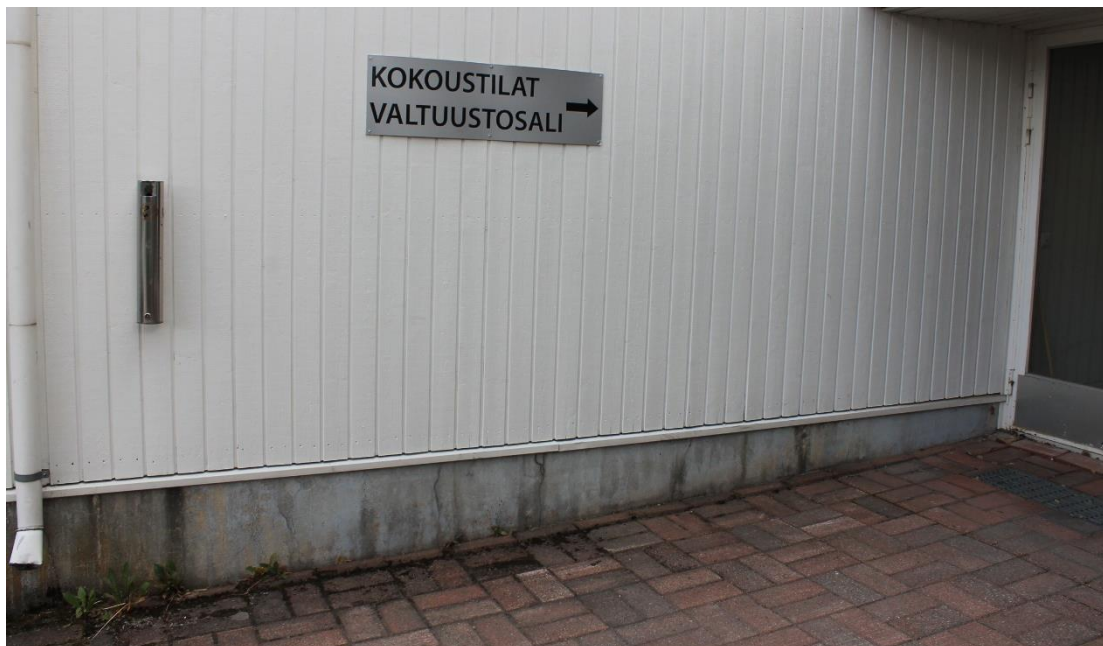
Valtuustosaliin on ulkoa opastus oman sisäänkäynnin kautta. Sisäänkäynti ei ole esteetön. Esteetön kulku on pääsisäänkäynnin ja hissien kautta, mutta reitille ei ole opastusta ulkoa. Hissillä pääsee toiseen kerrokseen, josta pääsee palo-oven kautta valtuustosalin aulaan. Palo-ovi on liian raskas avata eikä sen yhteydessä ole opastetta.

Kuva17. Valtuustosaliin on opastus ulkoa, mutta reitti ei ole esteetön.

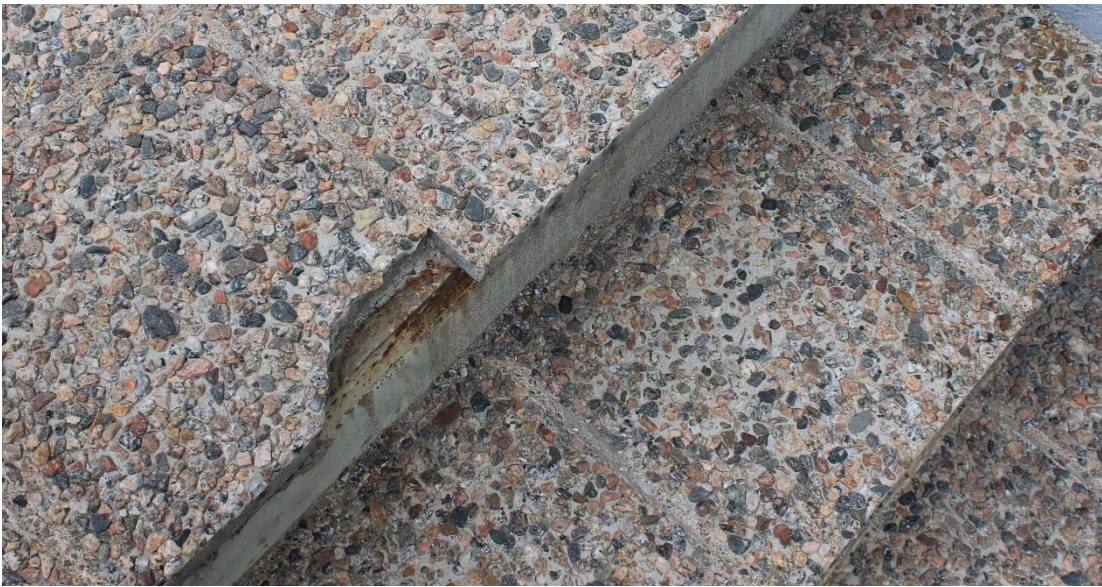
Kuva18. Porrasaskelmasta on lohjennut pala.

- Opastus esteettömästä reitistä pääaulaan ja ulos sekä tieto, keneen voi olla tarvittaessa yhteydessä hissien käyttämistä varten
- Portaasta lohjelleen kohdan korjaaminen
- Porrasaskelmien kontrastin parantaminen
- Käsijohteen korjaaminen ulottumaan 300mm yli portaalan alkamis- ja päättymiskohdan
- Käsijohde kahdelle tasolle (700 ja 900mm)

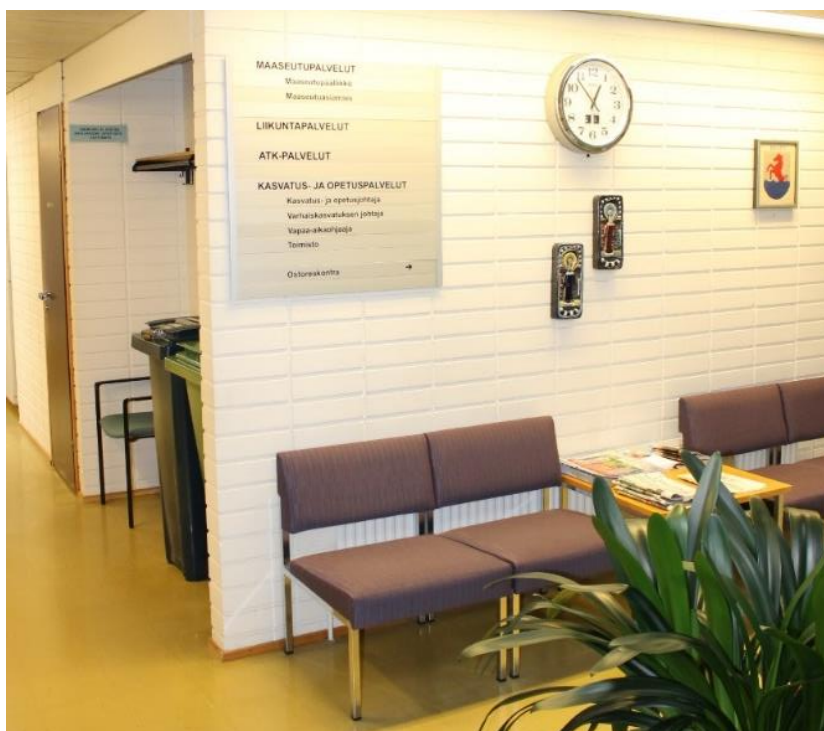
Hallinnon tiloissa on opasteiden eteen sijoitettu penkkejä. Tällöin opastetta ei pääse lukemaan läheltä.

Kuva 21. Penkit on sijoitettu opasteet eteen eikä opastetta pääse lukemaan läheltä.

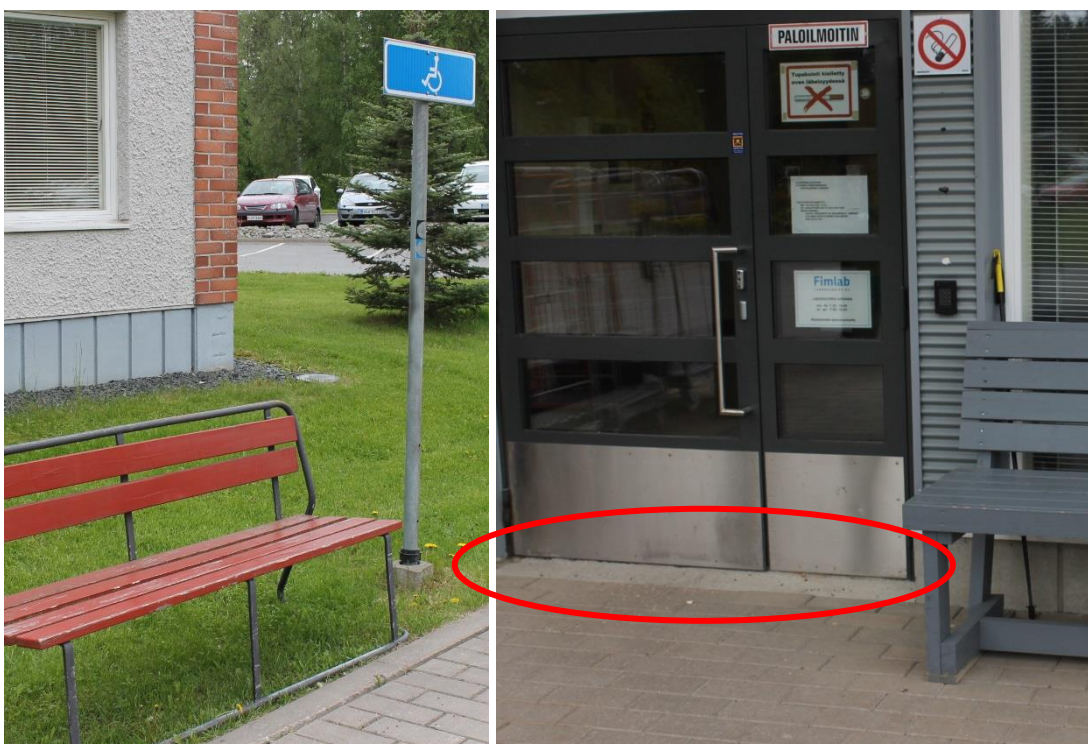
Kuva. Opasteesta puuttuu LE-autopaikkojen määrä. LE-autopaikkojen viereen sekä sisäänkäynnille on sijoitettu penkit. Pääsisäänkäynnin edessä on pieni tasoero/epätasaisuus oven edessä, mikä hankaloittaa ovesta kulkemista erityisesti pienipyörällisen apuvälineen tai parien kanssa.

LE-autopaikkojen yhteyteen sekä sisäänkäynnille on sijoitettu penkit. Pääsisäänkäynnin yhteydessä on kynnyks. Ulko-oven edustalla on laatoitus. Laatoituksen ja kynnyksen väliin jää betonipinta (noin 15cm), joka on laatoituksen pintaa alemmalla. Kynnyks on sisäpuolelta mitattuna 20mm (suosituksen mukainen), mutta epätasaisuus kynnyksen edessä ulkopuolella tekee kynnyksestä hankalan käyttää.

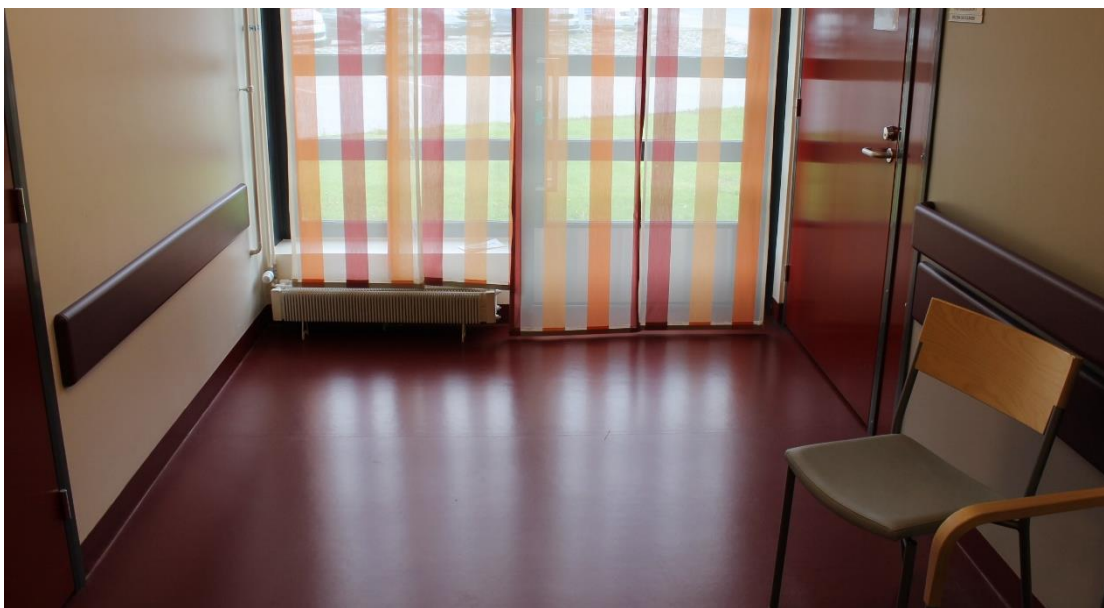
Ovet erottuvat hyvin kontrastina seinistä. Käytävän lattiaan muodostuu jonkin verran heijastuksia valaisimista, mikä vaikeuttaa tilan hahmottamista. Käytävälle on sijoitettu muutamia käsidesinfiointipulloja eri korkeuksille.

Kuva 25. Käytävien lattiaan tulee paikoittain voimakasta heijastusta.

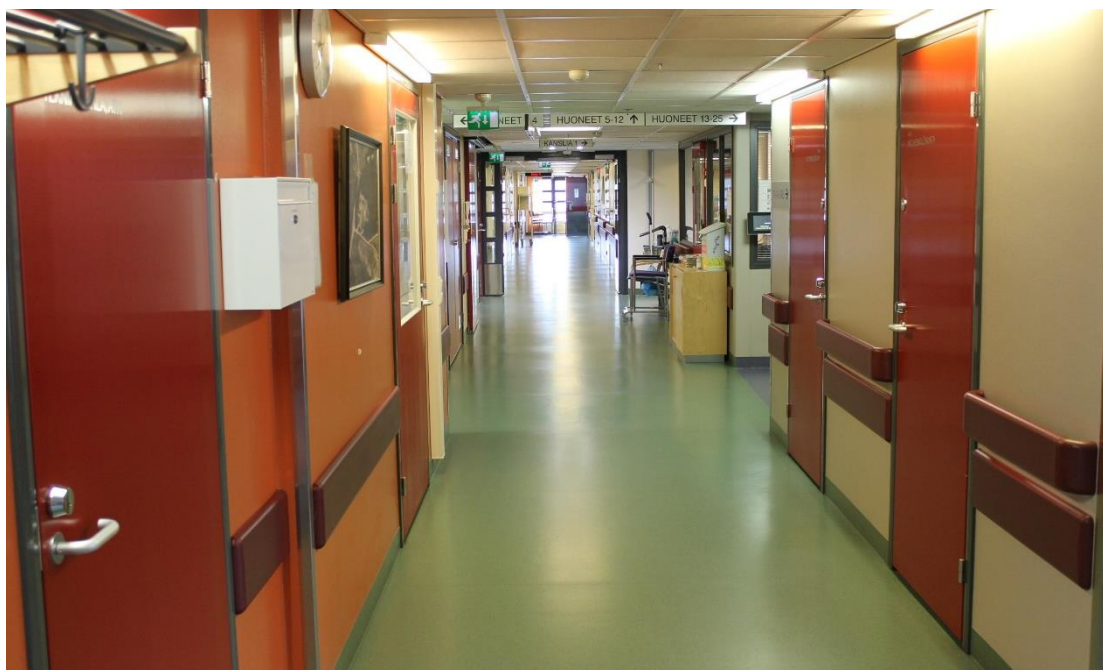
Käytävälle on sijoitettu puisia käsijohteita. Käsijohteet on sijoitettu vain toiselle puolelle käytävää. Opasteita on sijoitettu sekä käytävien yläpuolelle että seiniin.

Kuva 28. Käsijohteet on sijoitettu vain toiselle puolelle käytävää. Käytävän päästä tulee voimakasta heijastusta lattiaan.

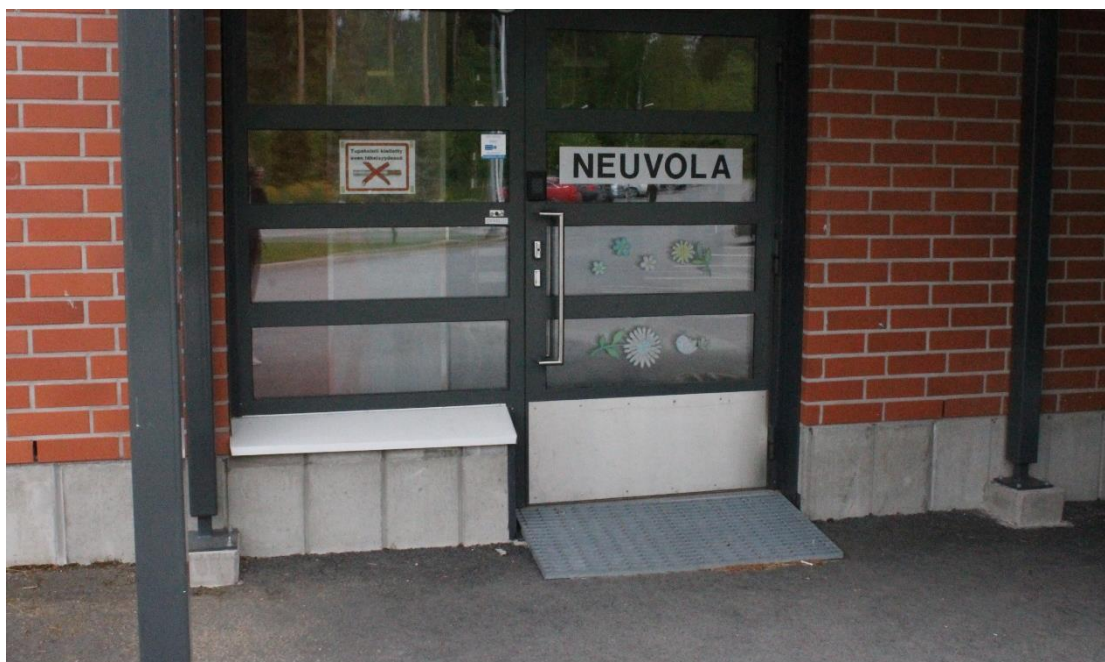
Neuvola sisäänkäynti on katettu. Sisäänkäynnin edusta on tasainen. Ulko-oven kynnyks on luiskattu metalliritilän avulla. Noin puoli metriä pitkän ritilän kaltevuus on 12%, mikä on liian jyrkkä.

Kuva 29. Sisäänkäynnin edustalla oleva kynnyksen luiskaus on liian jyrkkä.

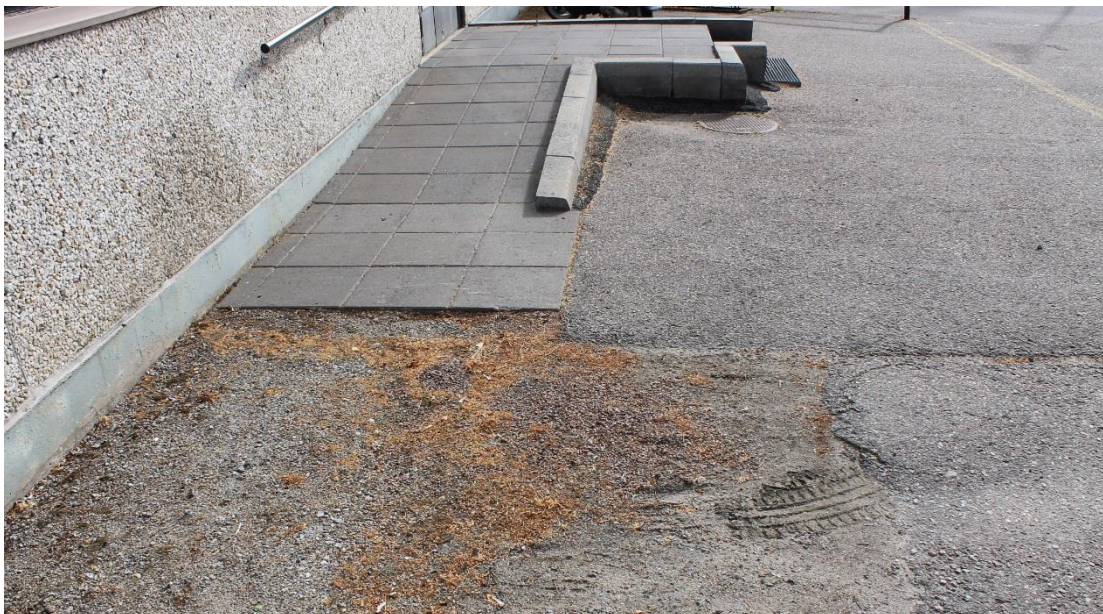
Sisäänkäyntiä ei ole katettu. Sisäänkäynnille johtaa kaksi porrasaskelmaa ja luiska. Luiskan kaltevuus on hieman sallittua jyrkempi. Luiskan materiaalina on laatta. Kattamaton sisäänkäynti ja laatta materiaalina tekevät luiskasta liukkaan käyttää talvisin. Luiskasta puuttuu toiselta puolelta käsijohde. Olemassa oleva käsijohde on vain yhdellä tasolla eikä sen päätä ole käännetty alas. Käsijohde on suositeltavaa asentaa kahdelle tasolle (700mm ja 900mm). Luiskan alkupäässä on hiekkaa, mikä on materiaallinen pehmeä. Kartoituksen teon aikaan hiekka ei ollut päässyt pahasti painumaan, eikä luiskan alkupäähän muodostunut merkittävää pykälää. Hiekkaa pääsee kuitenkin helposti kulkeutumaan luiskan päälle. Suositeltavaa olisi asfaloita myös luiskan alkupäässä oleva asfaltoimaton alue.

Kuva 34. Luiskan alkupäässä ei ole asfalttia. Luiskasta puuttuu käsijohde toiselta puolelta. Käsijohdeen päätä ei ole käännetty alas; vaatteet voivat tarttua käsijohdeen putkeen.

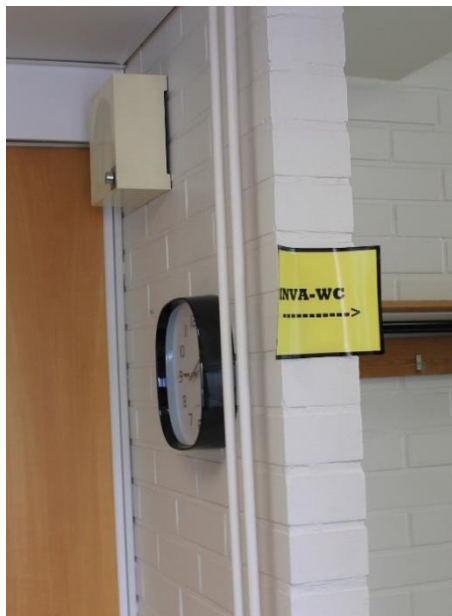
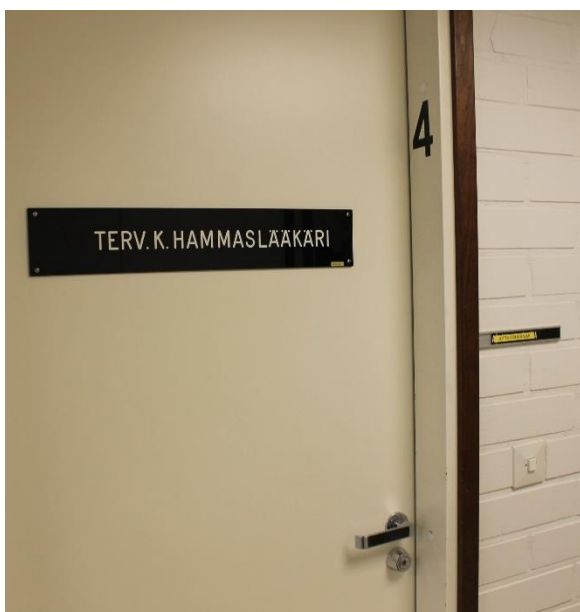
Sisääntuloaulassa ei ole opastetta, jossa kerrottaisiin mahdollisesta ilmoittautumisesta tai odotusaulasta. Ilmoittautumistiski ei ollut auki/käytössä. Huoneiden numerot on sijoitettu ovenkarmin sisäpuolelle ja ne näkyvät hyvin käytävälle. Suoraan oven edessä ollessa numerot eivät näy hyvin. Wc-tilaan on opaste sisääntuloaulassa. Opasteessa ei ole ISA-tunnusta.

Kuva 38. Wc-tilan opaste. Huoneiden tilaopasteet on sijoitettu suoraan oviin sekä oven avautumispuolelle seinään.

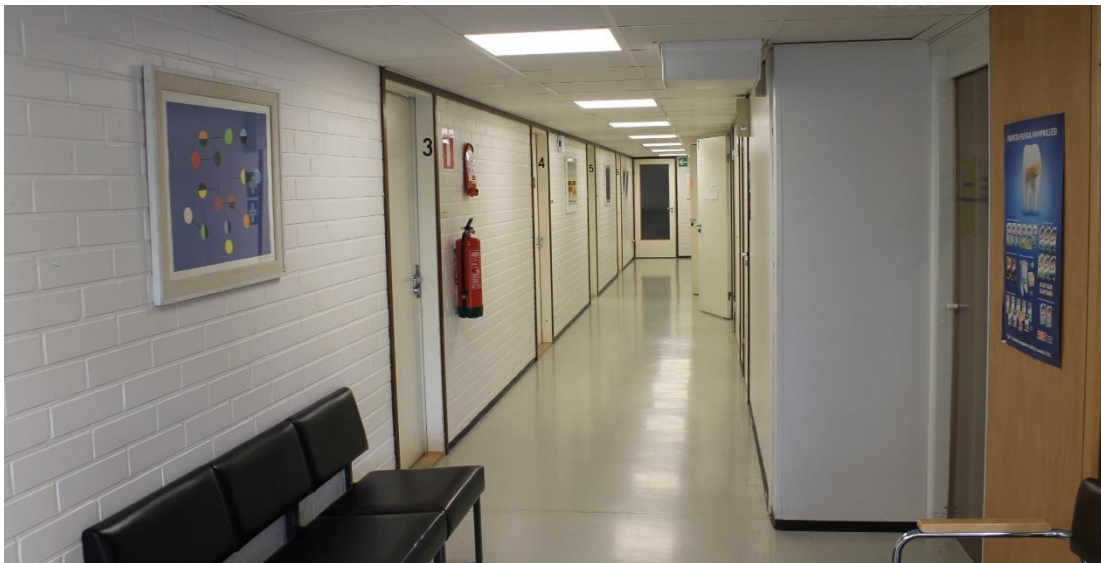
Lattiaan muodostuu jonkin verran heijastusta valaisimista. Heijastukset voivat vaikeuttaa tilan hahmotamista.

Kuva 39. Käytävän lattiaan muodostuu jonkin verran heijastusta.

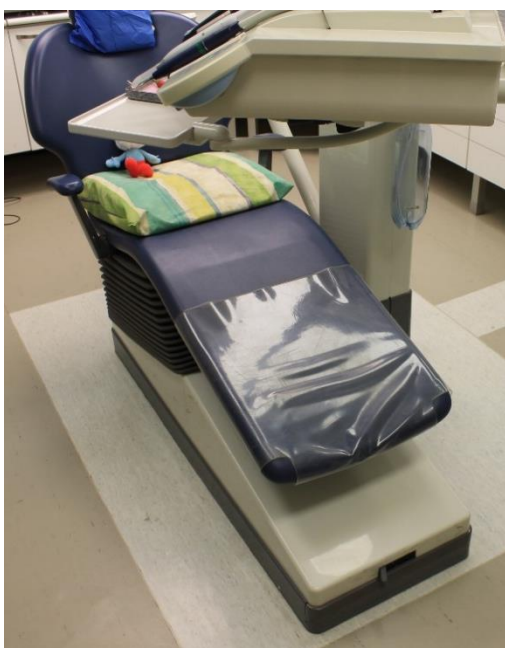
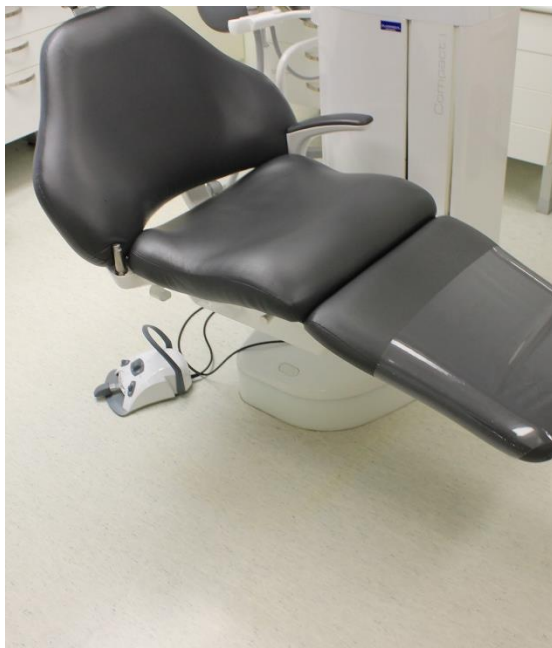
Kohteesta löytyy siirtoihin tarkoitettu siirrettävä henkilönostin, jota säilytetään varastossa. Vastaanottohuoneissa on kahta mallia penkkiä. Kahdessa huoneessa on penkki, jonka jalka on iso eikä nosturin jalat mahdu penkinjalan ympärille. Huoneessa 1 penkissä ei ollut toista käsitukea. Käsituet ovat irrotettavissa.

Kuva40. Vasemmalla penkkimalli, jonka alle nosturi ei mahdu. Oikealla olevan penkin alle mahtuu nosturi.

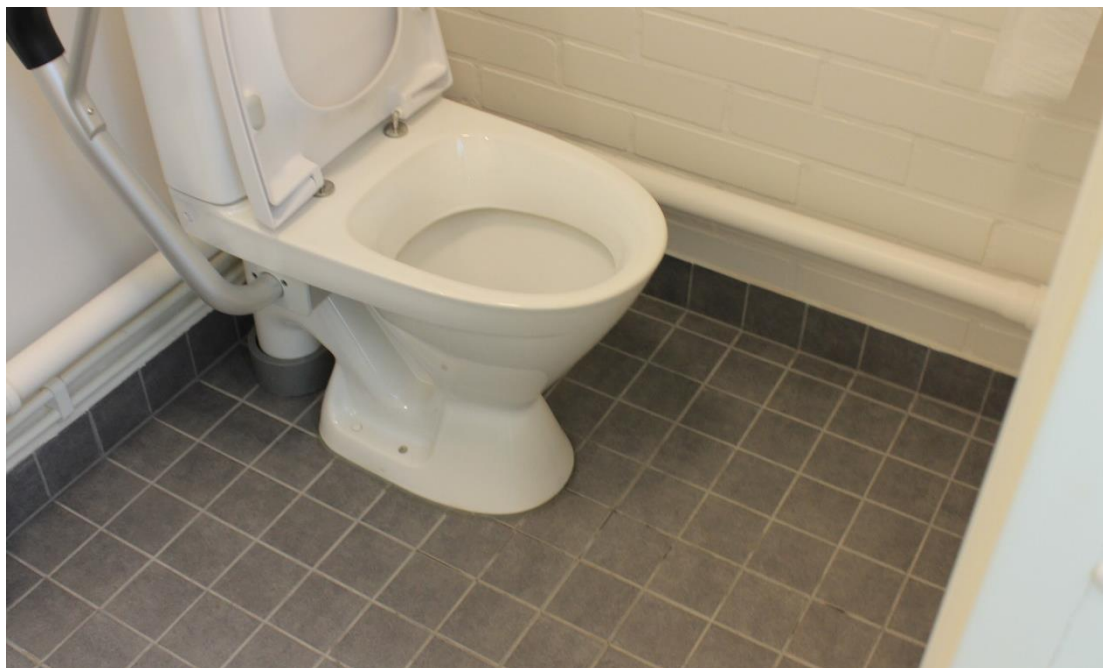
Wc-tilat sijaitsevat sisäänkäynnin vieressä. Kohteessa on yksi esteettömäksi merkitty wc-tila. Tila on kuitenkin mitoitukseltaan liian pieni. Tilaan ei jää tarpeeksi tilaa pyörähdysympyrää varten eikä tila wc-istuimen molemmin puolin jäävä tila ole riittävä. Wc-istuimen eteen tai taakse ei jää tarpeeksi tilaa. Pyörähdysympyrään jäävä vapaa tila on 1000mm, kun tarvittava määrä on 1500mm. Tila on mitoitukseltaan liian pieni esteettömäksi wc-tilaksi.

Käsienpesualtaan alle jää vapaata tilaa. Tilaan johtava ovi on tarpeeksi leveä. Oveissa ei ole kynnystä ja oveen on asennettu lankavedin. Tilassa ei ole hälytysjärjestelmää. Käsipaperiteline on sijoitettu liian korkealle.

Kuva 41. Esteettömäksi merkitty wc-tila on mitoitukseltaan liian pieni. Wc-istuimen eteen ei jää riittävästi tilaa ja tilaan jäävä vapaa pyörähdysympyrä on liian pieni.

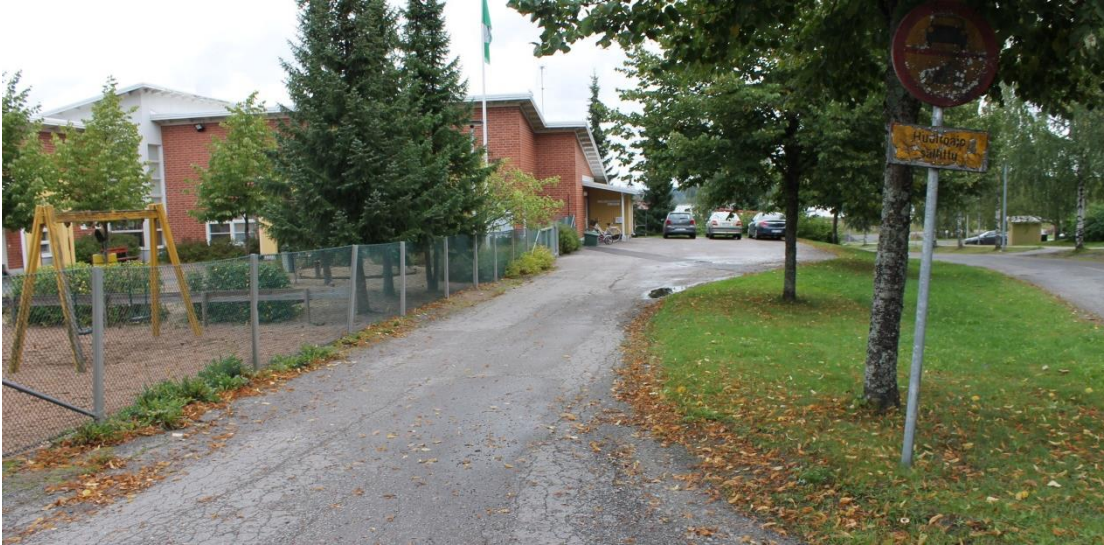
Kohteeseen saavuttaessa pysäköinti on merkitty hieman epäselvästi. Ajettaessa keskustan suunnasta Eerolantietä alas, pysäköintialueelle ei ole selkeää opastusta tieltä. Selkeää saattoliikenteen paikkaa ei ole merkitty. Sisäänkäynnin edustalle johtaa tie, jolla moottoriajoneuvoilla ajo on kielletty (huoltoajo sallittu). Asfaltissa on jonkin verran routavaurioita.

Kuva43. Sisäänkäynnille johtaa tie, jolla vain huoltoajo on sallittu. Saattoliikenteen ohjaamiseen ei ole opastetta.

- LE-autopaikan järjestäminen sisäänkäynnin läheisyyteen
- Saattoliikenteen ohjaaminen selkeästi lisäksi pihan turvallisuutta
- Opastuksen parantaminen pysäköintipaikalle
- Leikkivälineiden korjaaminen
 - o Keinulaudan kunnan seuraaminen; jos puusta alkaa irrota tikkuja, keinulauta tulee uusia
 - o Hiekkalaatikon reunuksen hajonneiden muoviosien uusiminen tai poistaminen
- Laatoituksen reunuksen korjaaminen (**kompastumisvaara**)
- Ulko-ovien uusiminen
 - o ovien leventäminen (vapaaleveys vähintään 850mm)
 - o kynnysten madaltaminen (kynnys korkeintaan 20mm, moniosaisessa kynnyksessä huomioidaan kynnysten yhteenlaskettu korkeus)
- Ulko-ovien keventäminen (avaamiseen tarvittava voima korkeintaan 10N) tai sähköisen oven avausmekanismin asentaminen
- Päiväkodin ohjaajan sisäänkäynnin tuulikaapista ylimääräisten tavaroiden poistaminen

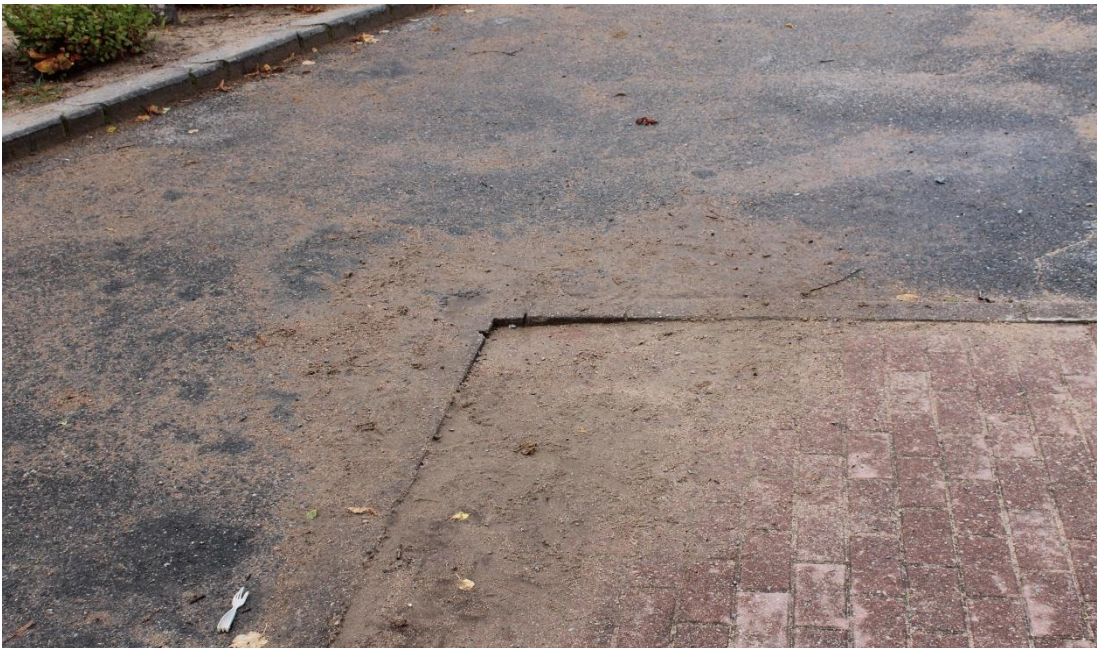
Päiväkodin piha-alueelle on portti, joka on turvallisuussyistä hankala avata. Piha-alueelle on yhteensä 3 porttia. Porttia ei saa avattua yhdellä kädellä. Laatoituksen reunassa on pieni pykälä, joka ei erotu kontrastina. Pykälä voi aiheuttaa kompastumisvaaraa.

Kuva4. Laatoituksen kohdalla oleva pykälä voi aiheuttaa kompastumisvaaraa.

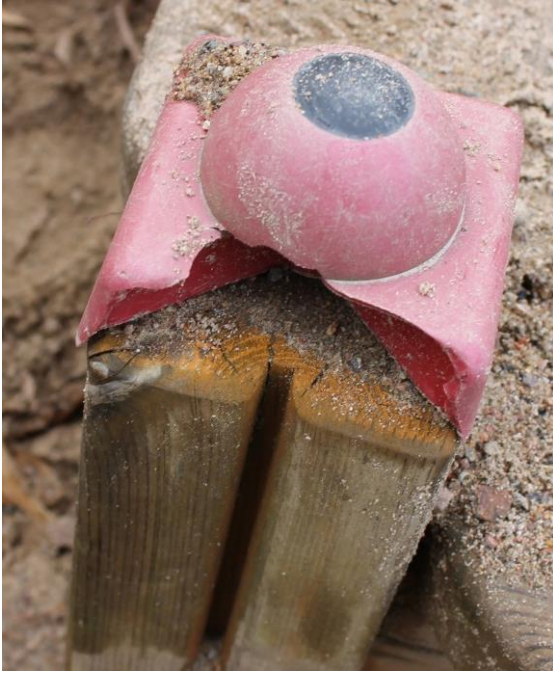
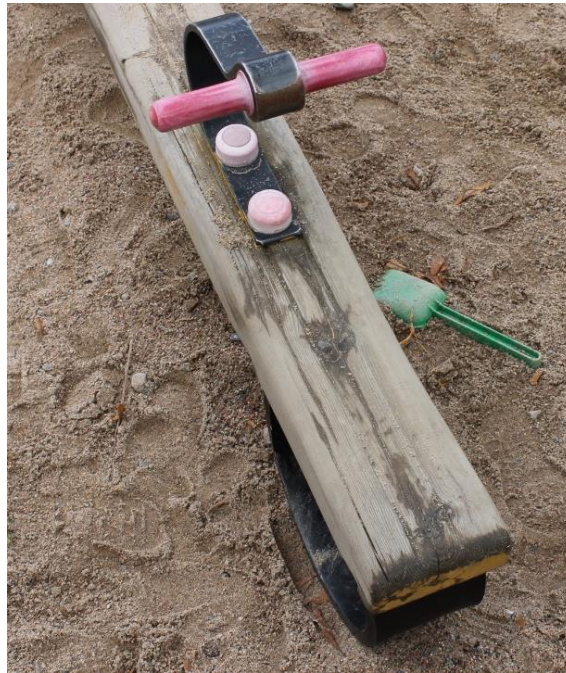
Keinujen ympärille on asennettu kaide. Keinulauta on materiaailtaan puuta. Puu on kulunut ja siitä voi alkaa irtoamaan tikkuja. Hiekkalaatikon ympärillä reunuksissa on muoviset koristeet. Koristeet ovat rikkoutuneet ja niissä on teräviä reunoja.

Kuva44. Muovisuoja on rikkoutunut. Keinulaudan puuosat ovat kuluneet ja niistä voi alkaa irrota tikkuja.
