ORIVEDEN KAUPUNKI ESTEETTÖMYYSKARTOITUS 2019

Hanna Räsälä (RI AMK)

1 JOHDANTO

Tämä esteettömyyskartoitus on toteutettu ProSolve Oy:n toimesta kesän ja syksyn aikana vuonna 2019. Edellinen esteettömyyskartoitus Orivedellä on suoritettu vuonna 2011 ja sen on tehnyt Oriveden kaupungin vanhus- ja vammaisneuvosto, fysioterapeutit Katri Kilpijoki ja Jaakko Tyni.

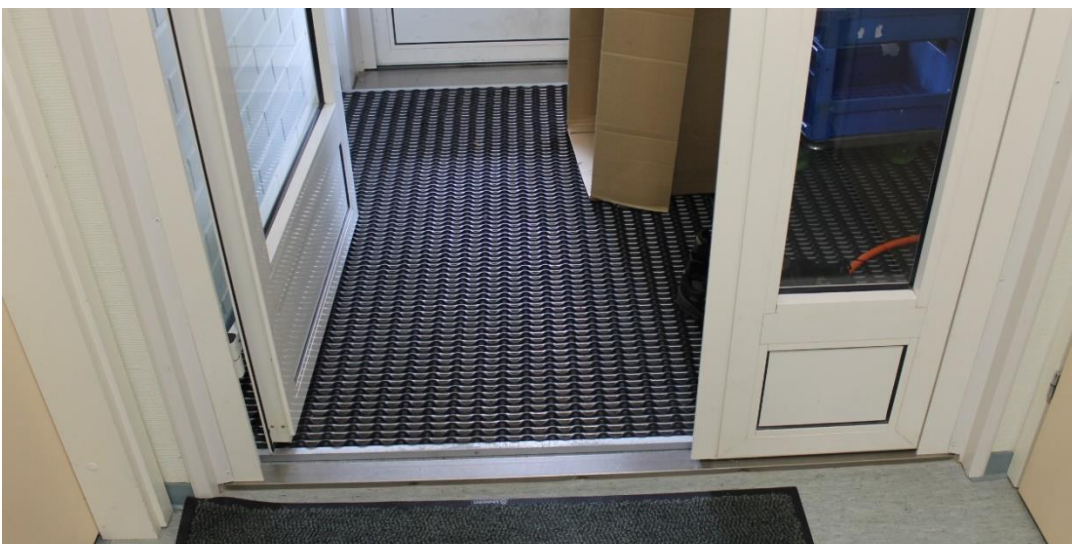
Päiväkodinohjaajan ja keittiön sisäänkäynnin ulko-ovi on lukossa ja sen yhteydessä ovikello on suositusta korkeammalla. Ulko-ovi on liian kapea ja ovi on liian raskas avata. Sisäänkäynnin yhteydessä on tuulikaappi. Sisäovi on liian kapea. Sisäoven yhteydessä oleva matto on liikkunut ja kynnyksen kohdalle muodostuu rako. Tuulikaapissa oli kartoituksen teon yhteydessä ylimääräisiä tavaroita, jotka vähensivät tuulikaapin vapaata tilaa.

Kuva45. Tuulikaapissa oli kartoituksen teon yhteydessä ylimääräisiä tavaroita.

- LE-autopaikan järjestäminen sisäänkäynnin läheisyyteen
- Saattoliikenteen ohjaaminen selkeästi lisäksi pihan turvallisuutta
- Opastuksen parantaminen pysäköintipaikalle
- Leikkivälineiden korjaaminen
 - o Keinulaudan kunnan seuraaminen; jos puusta alkaa irrota tikkuja, keinulauta tulee uusia
 - o Hiekkalaatikon reunuksen hajonneiden muoviosien uusiminen tai poistaminen
- Laatoituksen reunuksen korjaaminen (**kompastumisvaara**)
- Ulko-ovien uusiminen
 - o ovien leventäminen (vapaaleveys vähintään 850mm)
 - o kynnysten madaltaminen (kynnys korkeintaan 20mm, moniosaisessa kynnyksessä huomioidaan kynnysten yhteenlaskettu korkeus)
- Ulko-ovien keventäminen (avaamiseen tarvittava voima korkeintaan 10N) tai sähköisen oven avausmekanismin asentaminen
- Päiväkodin ohjaajan sisäänkäynnin tuulikaapista ylimääräisten tavaroiden poistaminen

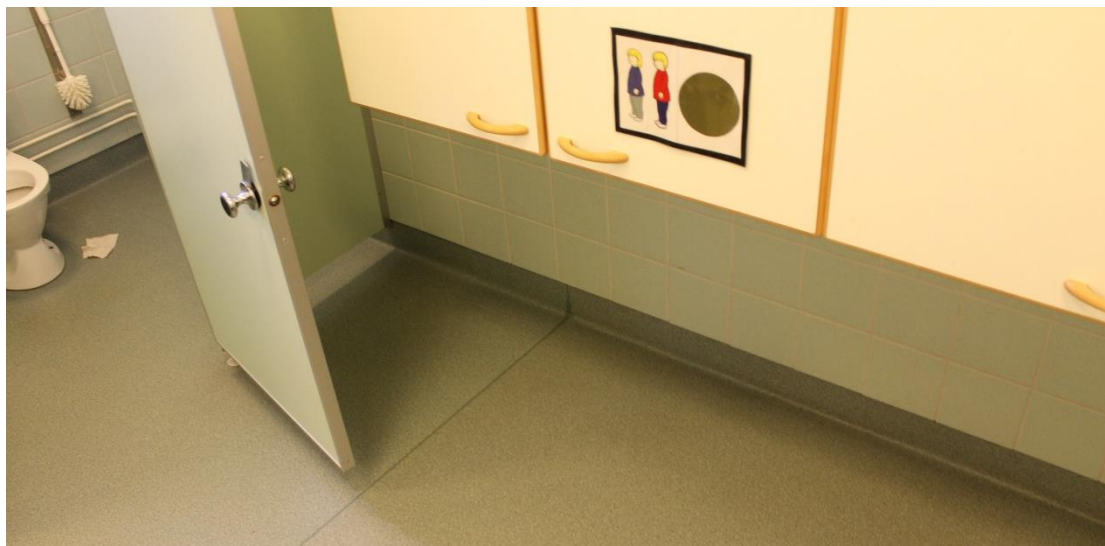
Isojen puolella wc-tilassa on seinälle sijoitetut kaapit. Kaappien alle jää vapaata tilaa. Pienille lapsille kaapistot voivat aiheuttaa törmäysvaaraan. Kulkuväylän yläpuolelle sijoitettuna esteitä voi olla vaikea hahmottaa ja nähdä.

Kuva47. Mahdollinen törmäysvaara kaapistojen alla. Pieni lapsi voi törmätä lattiapinnan yläpuolelle sijoitettuun kalusteeseen.

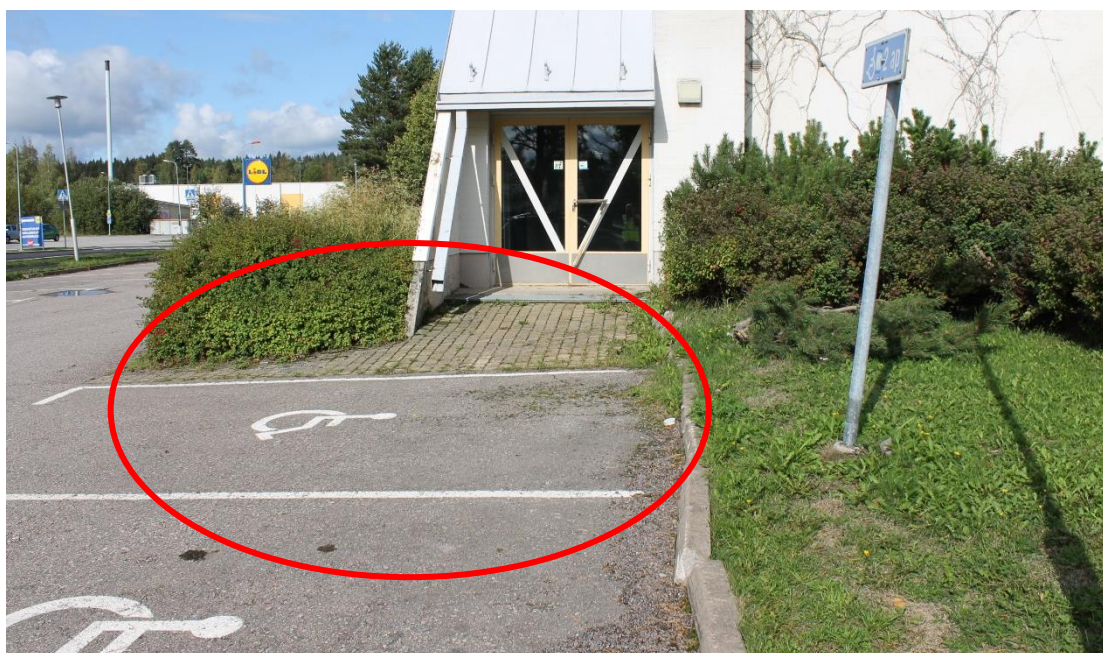
Aiempi kartoitus oli tehty talvella, jolloin piha-alue oli lumessa. Läntisen sisäänkäynnin yhteydessä LE-autopaikkojen kohdalla sivukaltevuus on liian suuri. Sisäänkäyntiä lähimpänä olevalle LE-autopaikalle ajettu auto vaikeuttaa tai pahimmillaan estää sisäänkäynnin käyttämisen apuvälineen kanssa, kun kulkuväylä jää liian kapeaksi (auton ja pensaan väliin jää liian pieni kulkuväylä, mikäli auto on ajettu autopaikan reunaan). Suositeltavaa olisi poistaa toinen LE-autopaikka, jolloin mahdollistetaan esteetön ja riittävän leveä kulku sisäänkäynnille. Toinen LE-autopaikka voidaan sijoittaa mahdollisimman lähelle esimerkiksi vieressä olevien ruutujen yhteyteen. LE-autopaikkojen leveys tulee olla vähintään 3600mm ja sivukaltevuus korkeintaan 2%.

Kuva48. Kulkuväylä jää liian kapeaksi, mikäli LE-autopaikalle on ajettu auto.

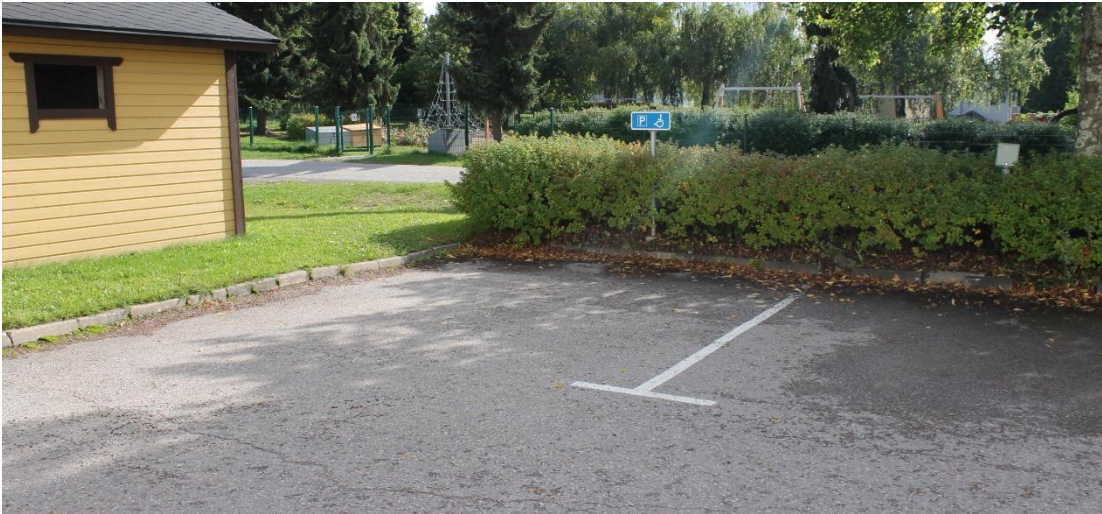
Kuva49. LE-autopaikka on sijoitettu eteläisen sisäänkäynnin yhteyteen.

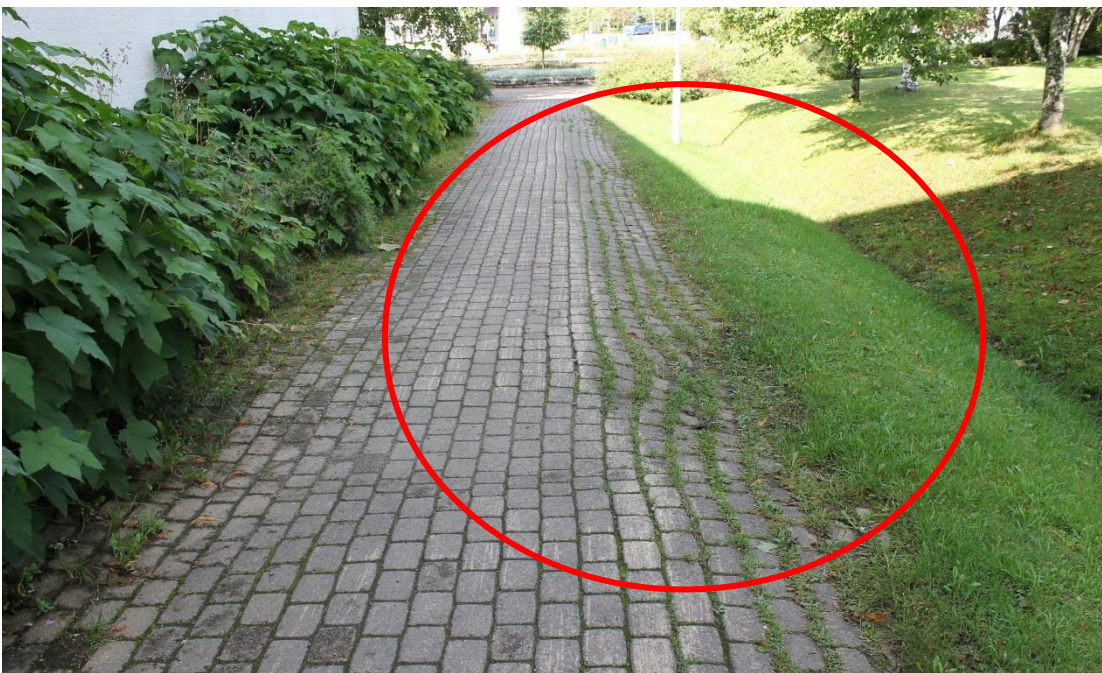
Rakennuksen itäpuolella on laatoitettu kulkuväylä, jonka kohdalla laatat ovat päässeet painumaan. Kulkuväylä johtaa pääsisäänkäynnille.

Kuva50. Laatoitus on päässyt painumaan.

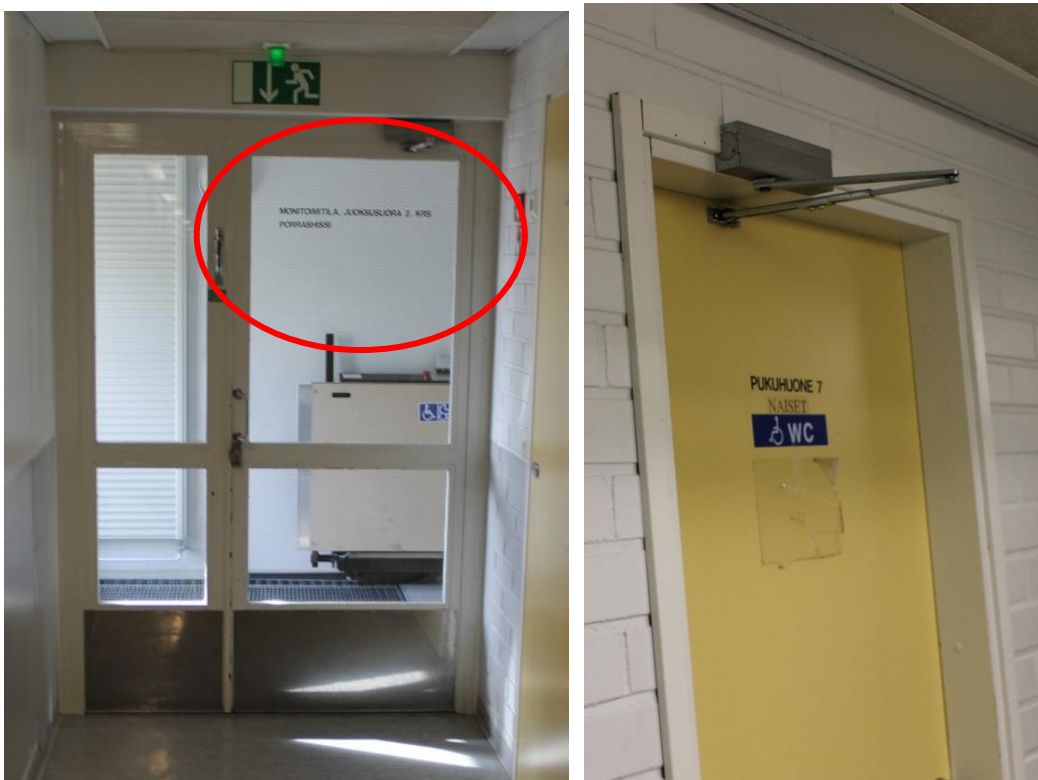
Opasteita on sijoitettu suoraan oviin. Jotta opasteet eivät aiheuta törmäysvaaraa, tulee ne sijoittaa oven avautumispuolelle seinään. Opasteiden kontrastin tulee olla hyvä. Pääaulaan on sijoitettu yleisopaste. Opasteessa on ohjattu käynti liikuntasalin pukuhuoneisiin ja toiseen kerrokseen. Opaste ohjaa ovelelle, joka on lukittu ja joka ei ole käytettävissä ilman henkilökuntaa. Monitoimitilaan ja juoksuosastolle pääsee aulan portaiden kautta. Pääaulan opasteeseen tulee korjata, että porrashissin käyttöä varten yhteys valvomoon. Muu kulku monitoimitilaan ja juoksuradalle tulee ohjata myös aulan portaiden kautta. Pukuhuoneiden käytävän päässä palo-ovessa on samoin opaste monitoimitilaan ja juoksuradalle sekä porrashissille. Opasteeseen tulee korjata samoin esimerkiksi, että käynti myös aulan portaiden kautta ja että porrashissin käyttämistä varten yhteys valvomoon.

Kuva51. Opasteita on sijoitettu suoraan oviin. Lasipintaan sijoitettu opaste erottuu valkoista taustaa vasten. Pukuhuoneen oveen on sijoitettu opaste. Ovi avautuu sisäänpäin, joten törmäysvaaraa ei välttämättä synny.

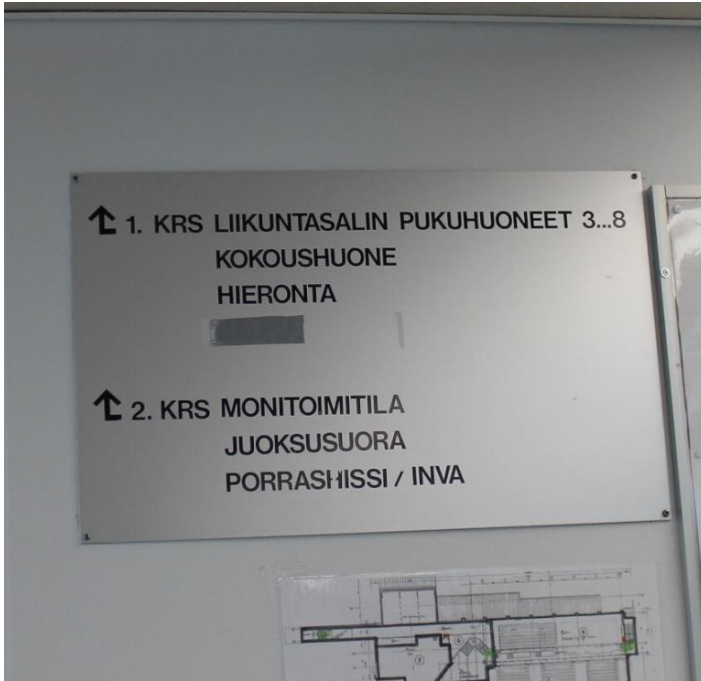
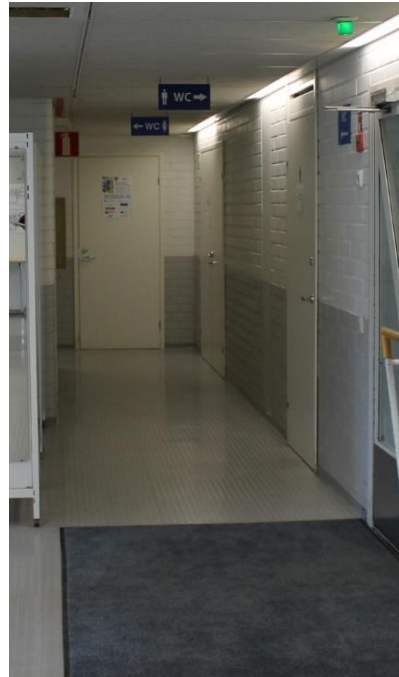
Kuva52. Aulan opaste ohjaa oveille, joka on lukossa eikä ole käytettävissä ilman henkilökuntaa. Wc-tilan opasteet on sijoitettu kulkuväylän yläpuolelle.

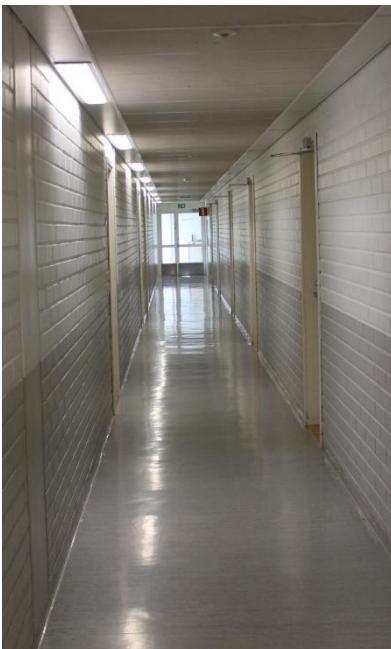
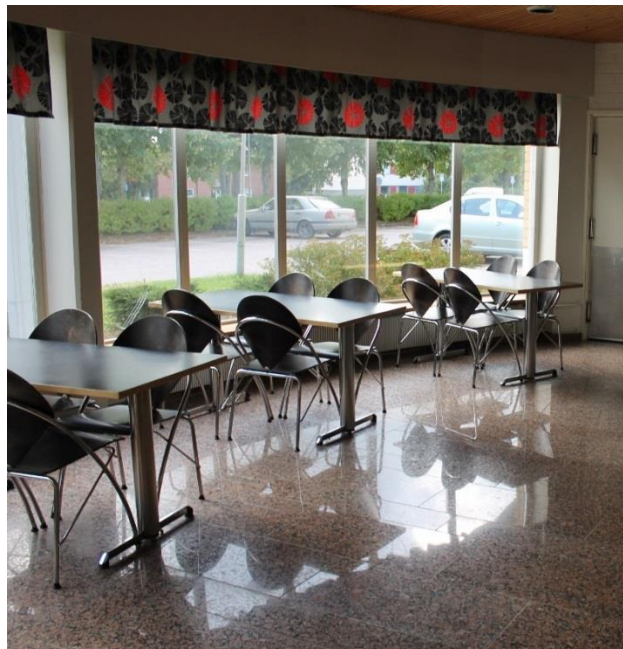
Käytävälle muodostuu jonkin verran heijastusta. Erityisen voimakas heijastus on kahvilan kohdalla kivilattiassa. Käytävälle johtaa palo-ovet. Ovet ovat 2-lehtisiä, mutta toinen lehti ei ole avattavissa helposti (itsenäisesti esimerkiksi pyörätuolista). Oviaukko on liian kapea. Sisäänkäyntiaulan naulakoihin ei ole asennettu koukkuja matalammalle.

Kuva53. Heijastusta lattiapinnoissa.

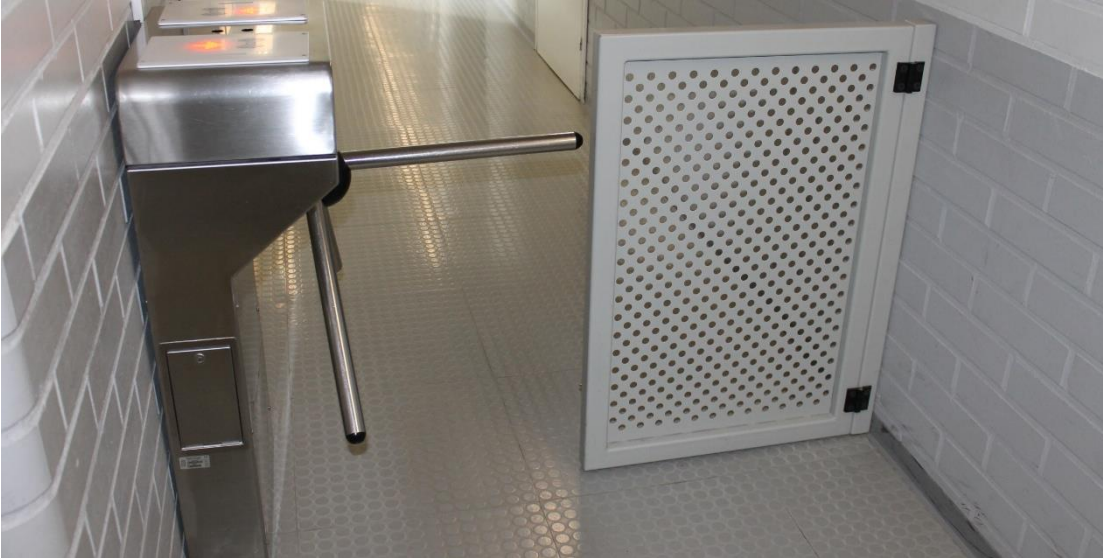
Kuntosalille johtaa portti. Portti ei ole tarpeeksi leveä apuvälineiden kanssa käytettäväksi. Kuntosalille pääsee toista reittiä, mutta ei omatoimisesti. Portti tulee uusita siten, että se toimii myös apuvälineiden kanssa liikuttaessa. Ennen portin uusimista sen yhteyteen voidaan sijoittaa opaste, että tarvittaessa yhteys valvomoon.

Kuva54. Kuntosalille johtava portti ei sovellu käytettäväksi apuvälineen kanssa. Portin vieressä oleva levy on lukittu, eikä se ole avattavissa itsenäisesti.

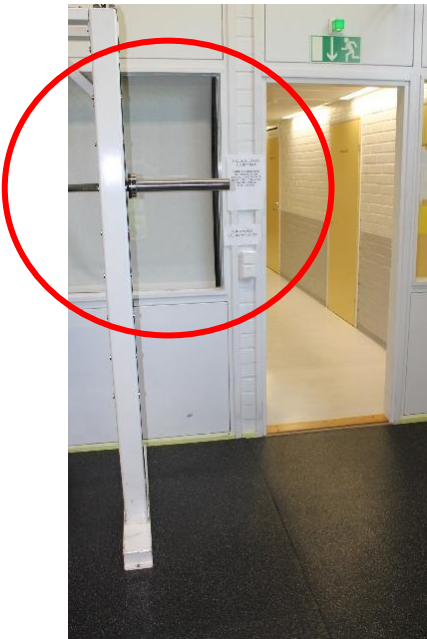
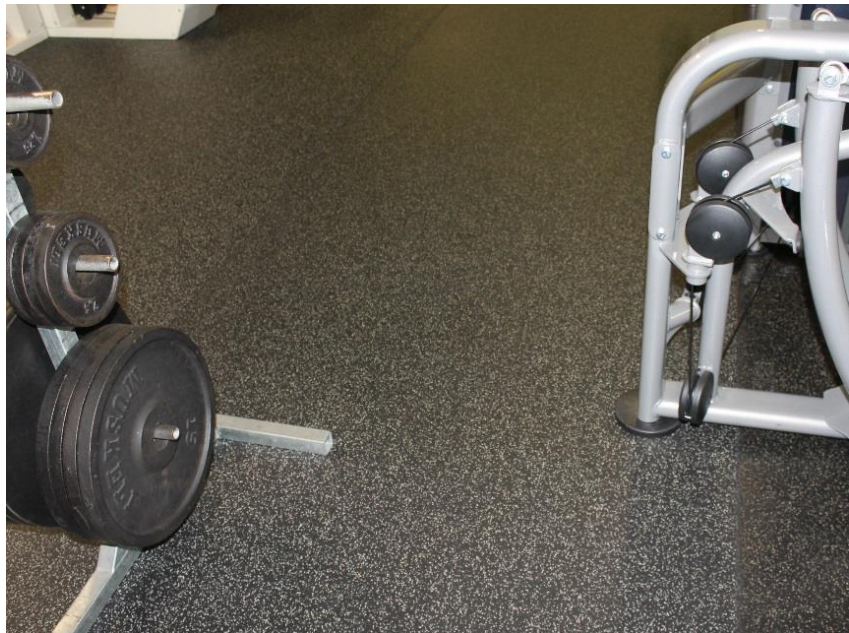
Kuntosalilla pystypunnerruspaikan tanko aiheuttaa törmäysvaaran pukuhuoneille johtavan oven vieressä. Pystypunnerruspaikka on sijoitettu oven viereen ja telineessä olevaa tankoa on hankala hahmottaa tultaessa tilaan. Kuntosalin välineiden sijoittelussa tulee huomioida, että kulkuväylille jää riittävästi tilaa.

Kuva55. Pystypunnerruspaikan tanko aiheuttaa törmäysvaaran. Laitteiden väliin jää liian kapea kulkuväylä.

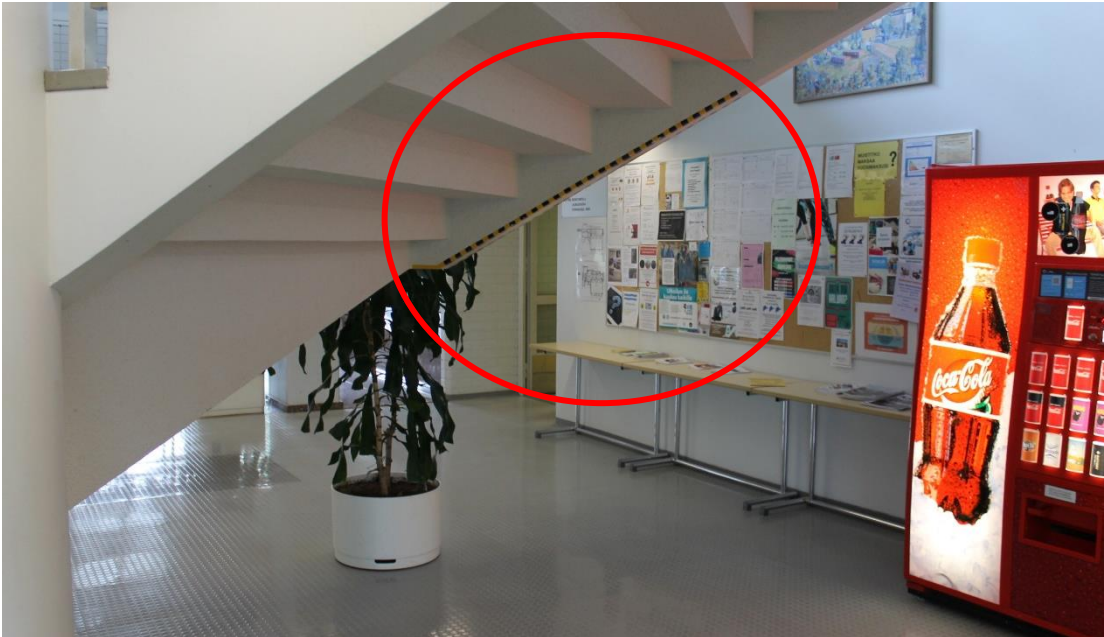
Toiseen kerrokseen johtaa pääaulasta portaat. Portaiden alla on törmäysvaara, kun kulkuväylän yläpuolella on portaiden rakenteita. Kohtaa on merkitty huomioteippauksella, mutta teippaus tulisi olla vielä näkyvämpi. Lisäksi kulkua portaiden alta voitaisiin rajoittaa/ohjata siten, että törmäysvaara vähenisi. Kulkua voidaan rajoittaa sijoittamalla portaiden alle esimerkiksi kaluste, joka estää kulun kohdasta, jossa kulkuväylä on liian matala. Myös kahvion puolella portaiden alla on mahdollinen törmäysvaara. Rakenteisiin ei ole merkitty huomioraitoja.

Kuva56. Törmäysvaara portaan alla. Kohta on merkitty huomioraidalla, mutta sen näkyvyyttä voitaisiin parantaa. Kulua voitaisiin ohjata/rajata esimerkiksi sijoittamalla portaan alle kaluste.

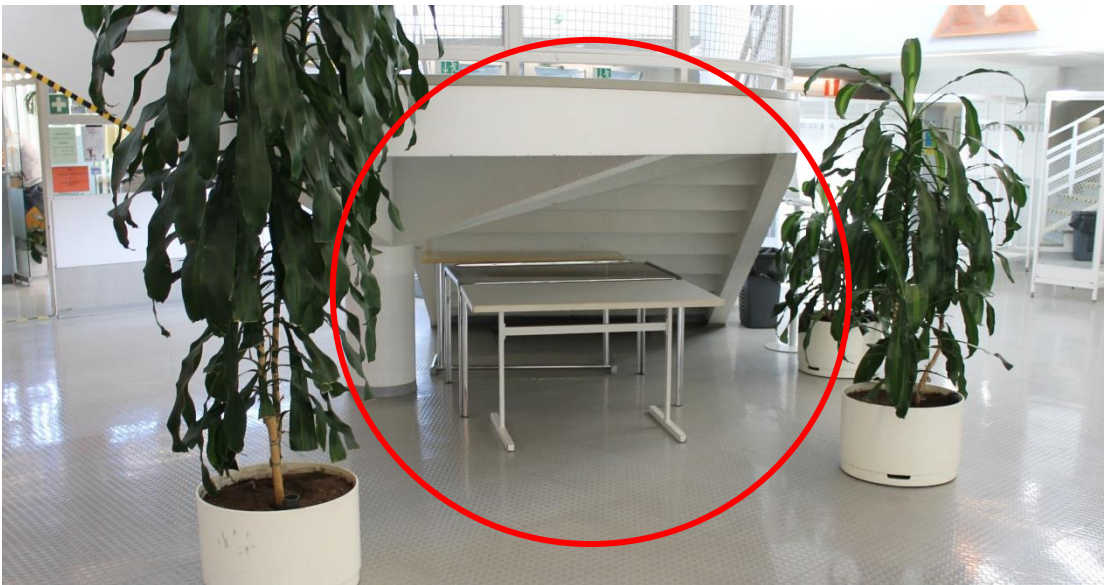
Kuva57. Törmäysvaara portaan alla. Kohta ei ole merkitty huomioraidalla.

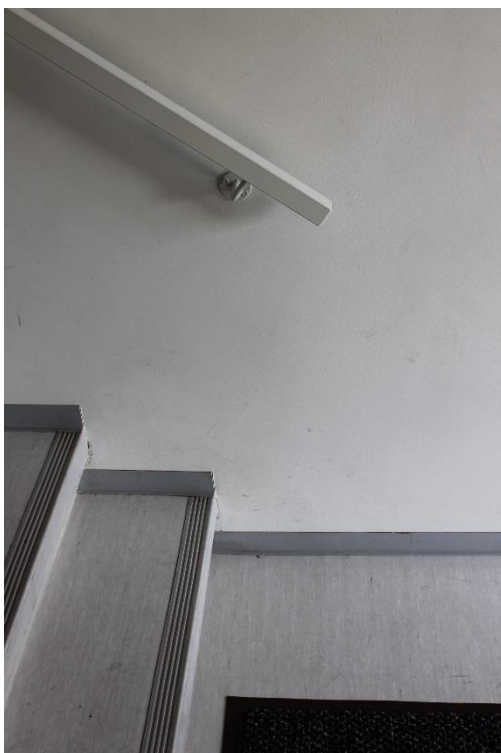
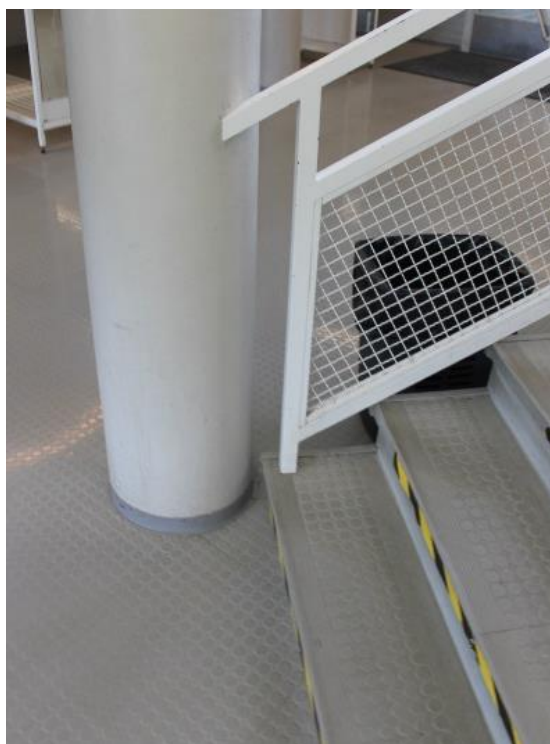
Kuva59. Käsijohteiden päitä ei ole käännetty. Käsijohde päättyy liian aikaisin ensimmäisen portaan kohdalla

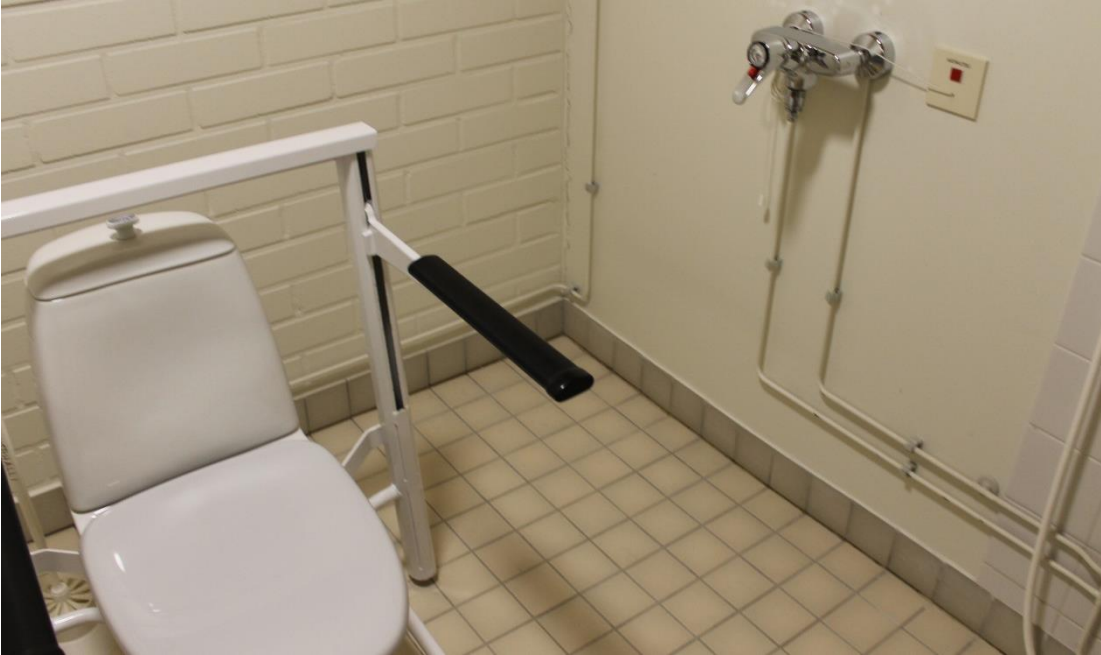
Opaste on sijoitettu suoraan oveen. Ovesta puuttuu yhtenäinen lankavedin ja ovi on liian kapea. Wc-istuimen viereen jää molemmille puolille tilaa, mutta tilaa rajoittaa oikealla hana ja vasemmalla wc-paperiteline. Poistamalla wc-paperiteline ja korjaamalla se käsituoteseen sijoitetulla rullalla, saadaan riittävästi tilaa istuimen vasemmalle puolelle. Bidee on liian kaukana istuimelta. Myös hätäkutsun naru on liian kaukana.

Kuva61. Bideen hana seinässä vähentää vapaata tilaa wc-istuimen oikealla puolella. Hätkäksunaru on nostettu hanan päälle ja naruun ei ulotu.

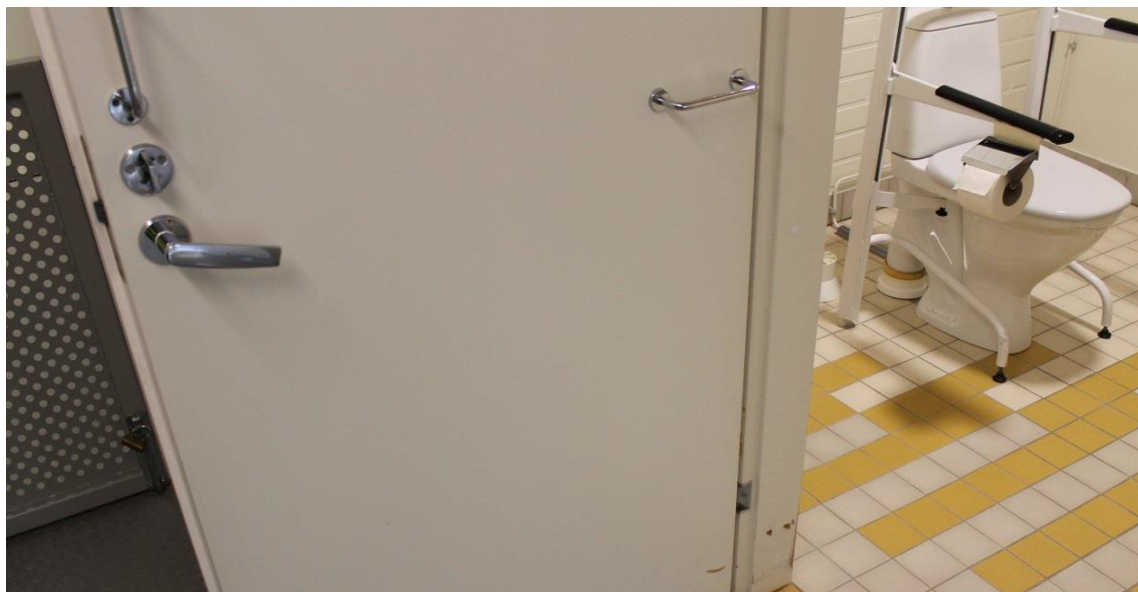
Ovesta olevat opasteet ovat osittain kuluneet. Opasteesta puuttuu peilikuva wc:n opaste (wc:t ovat käytettävissä vain oikealta puolelta wc-istuinta). Wc-tiloihin johtavat ovet ovat liian kapeat ja ovista

puuttuu yhtenäinen vaakasuuntainen lankavedin. Tiloihin ei jää riittävän suurta tilaa pyörähdysympyrälle. Miesten pukuhuoneiden wc-tiloista puuttuvat käsitet wc-istuimen yhteydestä. Wc-istuimet ovat käytettävissä vain toiselta puolelta.

Kuva62. Ovesta puuttuu yhtenäinen vaakasuuntainen lankavedin.

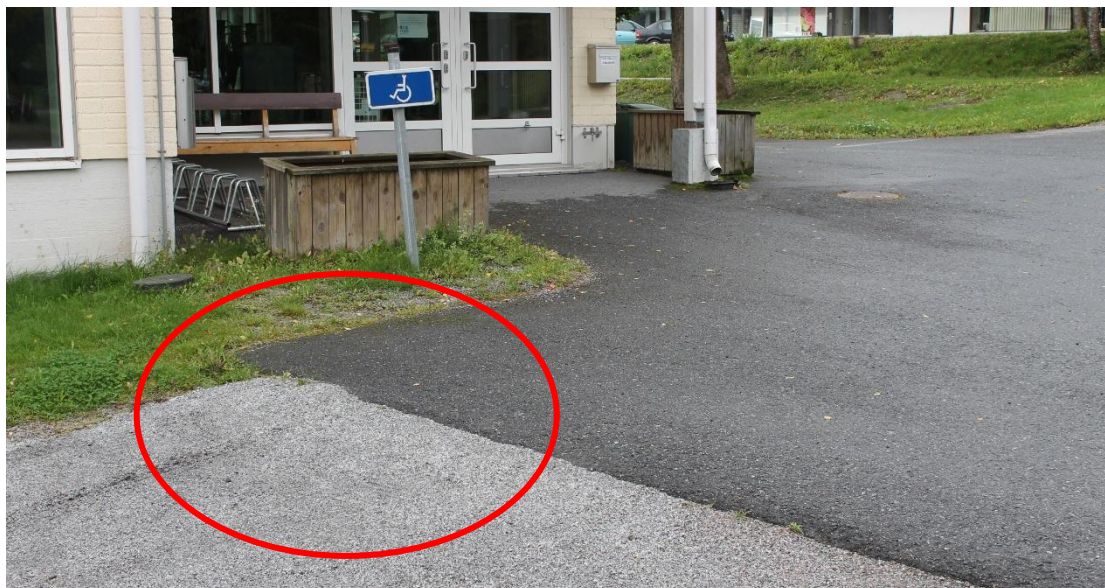
Liikuntaesteisille on varattu yksi autopaikka oven edustalle. LE-autopaikalta puuttuvat maalaukset maasta. Paikka on merkitty ISA-tunnuksella opastekylttiin. Autopaikan kohdalla on pieni sivukaltevuus. Paikkaa ei ole merkitty, joten auton voi parkkeerata osittain sisäänkäynnille johtavan kulkuväylän eteen. Autopaikan kohdalla pihamateriaalina on asfaltti, mutta vasemmalla puolella autopaikkaa alkaa hiekoitus ja paikka on osittain hiekalla.

Kuva63. LE-autopaikka ei ole kokonaan asfaltoitu. Maasta puuttuu paikan merkintä viivoilla ja ISA-tunnuksella.

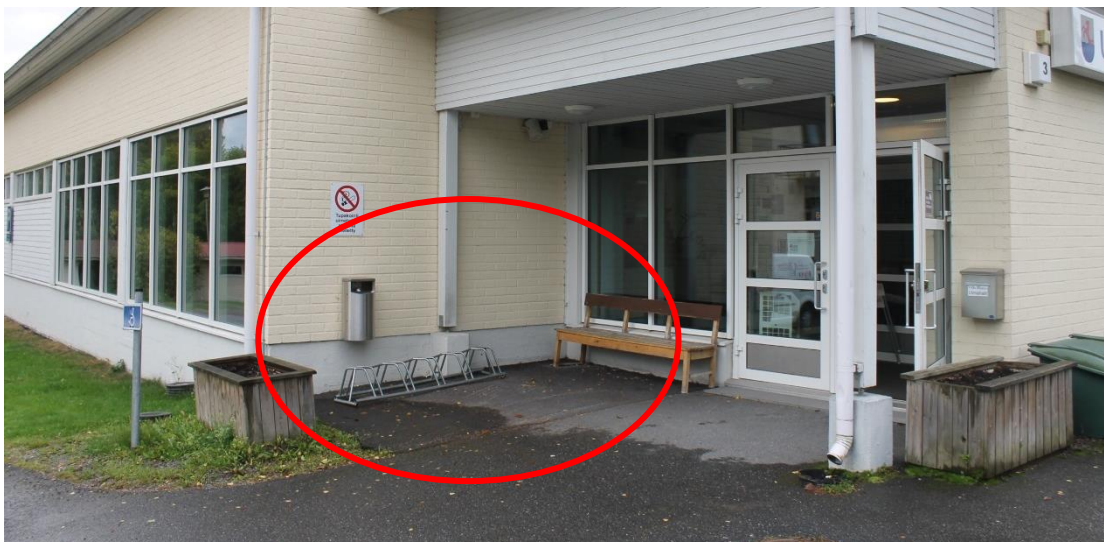
Katokseen sisäänkäynnin edustalla on sijoitettu pyöräteline. Telineeseen olevat pyörät estävät katoksessa olevan penkin käyttöä.

Kuva64. Katoksen edustalle sijoitettu pyöräteline voi estää katoksessa olevan penkin käyttöä.

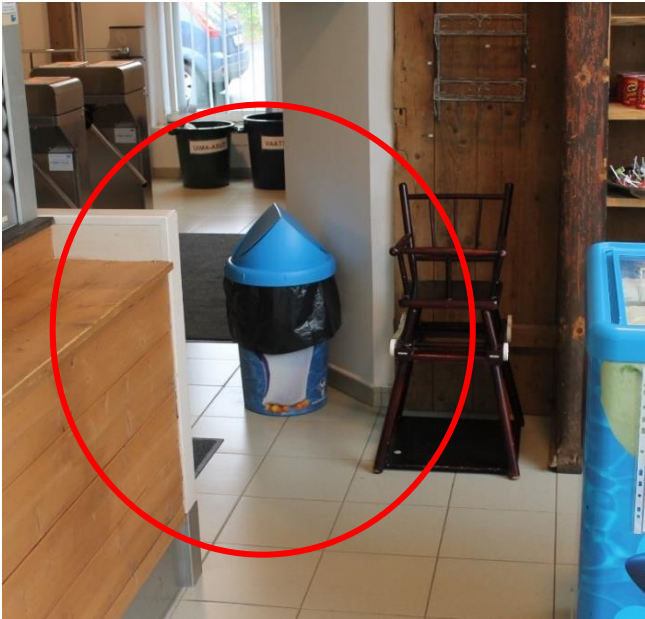
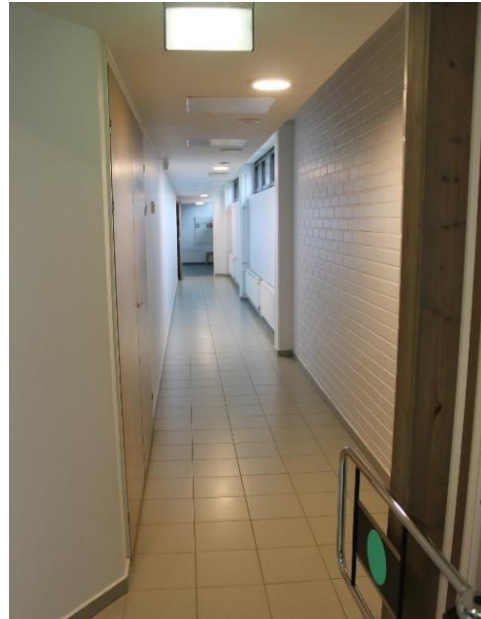
Käytävälle muodostuu jonkin verran heijastusta.

Kuva68. Kulkuväylällä pukuhuoneiden oville on kapea kulkuväylä. Ylimääräiset tavarat vähentävät vapaata tilaa. Miesten pukuhuoneelle johtava käytävälle muodostuu jonkin verran heijastusta.

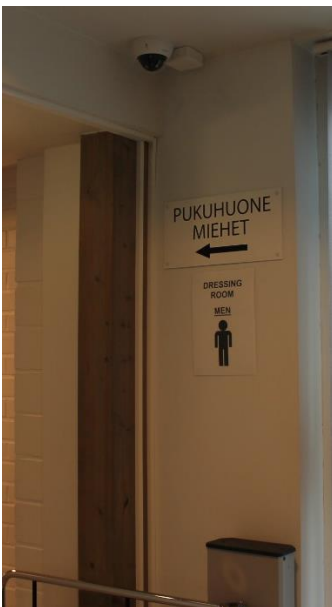
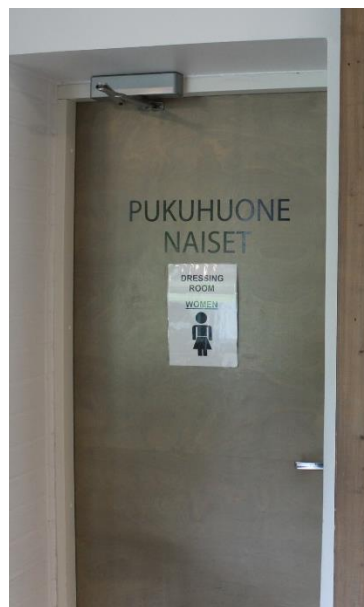
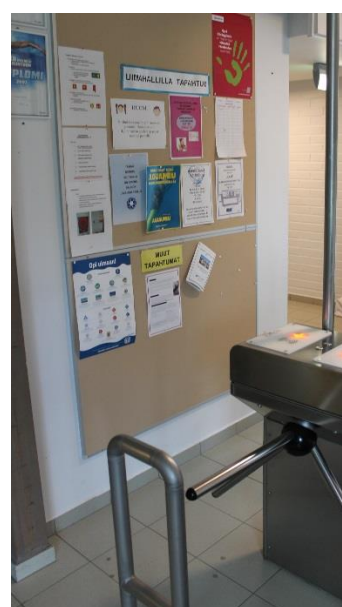
Kuva69. Pukuhuoneille johtavat opasteet. Ilmoitustaulun eteen ei pääse helposti apuvälineen kanssa.

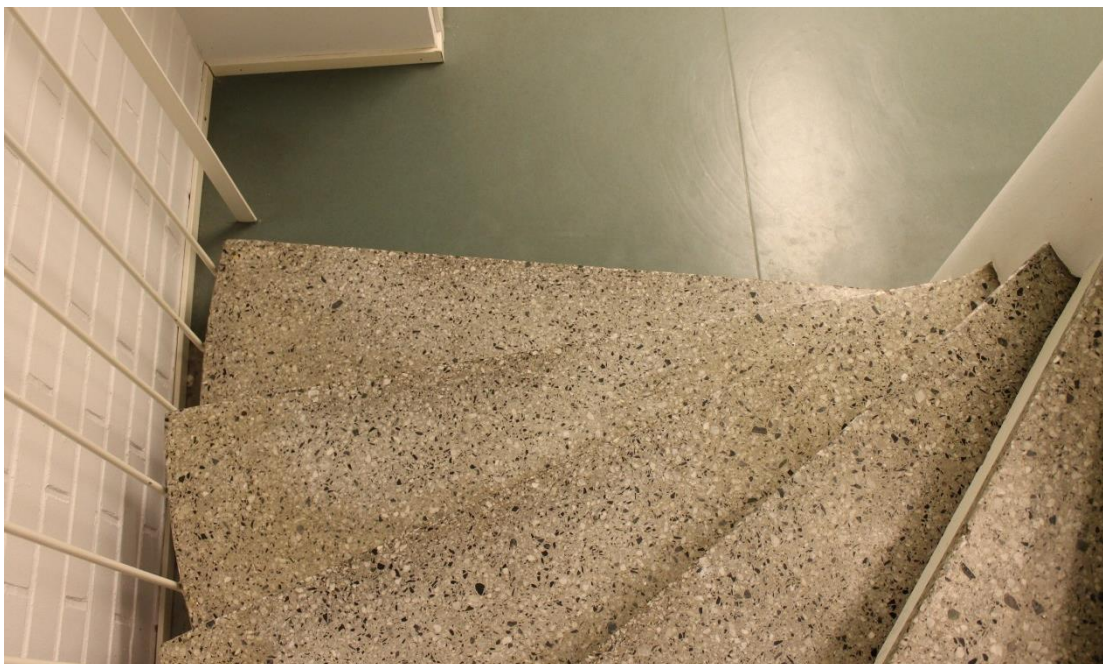
Alakertaan johtaa kierreportaat. Porrasaskelmat erottuvat huonosti kontrastina, portaista puuttuvat kontrastiraidat portaalan etuosasta. Käsijohde ei ulotu ylhäällä riittävän pitkälle.

Kuva70. Porrasaskelmat eivät erotu kontrastina.

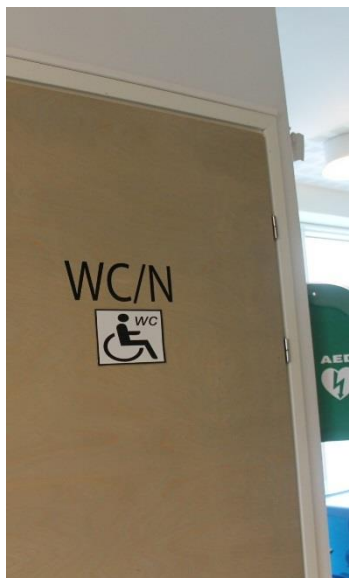
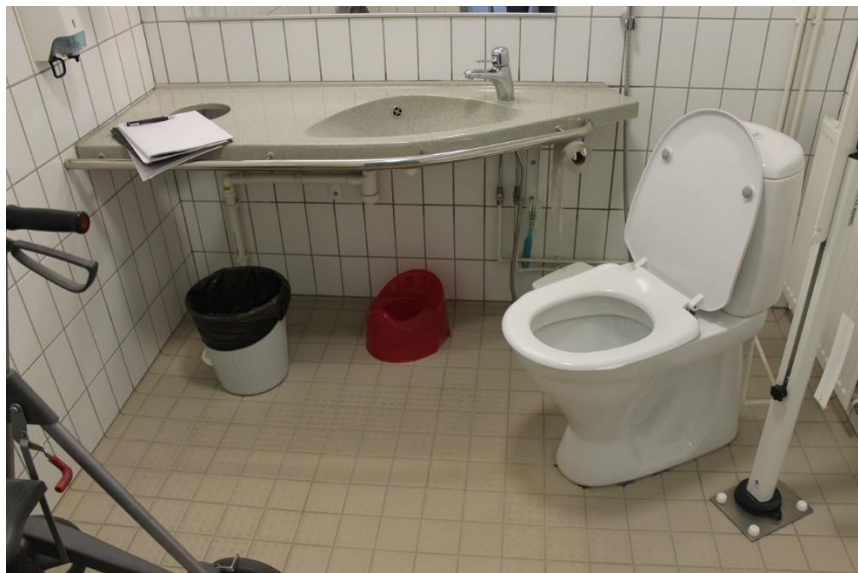
Naisten wc:ksi merkityssä wc:ssä wc-istuin on sijoitettu kulmaan. Tämä vähentää tilaa wc-istuimen vieressä, kun seinä rajoittaa apuvälineen sijoittamista istuimen vieressä. Myös käsituki vähentää vapaata tilaa wc-istuimen vieressä (on asennettu wc-istuimen viereen). Bideesuihku jää hankalasti wc-istuimen taakse. Bideesuihkuun saisi siirrettyä lähemmäs wc-istuinta. Asentamalla hanaan pidemmän vivun, parannettaisiin hanaan ulottumista wc-istuimelta. Myös miesten wc:ksi merkityssä wc-tilassa pidempi vipu hanassa auttaisi ulottumisessa. Naisten wc-tilassa käsipyyhketeline on sijoitettu liian korkealle, kun se on asennettu pöytätason kohdalla (ulottuminen hankalaa).

Kuva71. Opaste on sijoitettu suoraan oveen. Opasteesta tulee poistaa naisten wc:n merkki ja korvata peilikuva wc:tä kuvaavalla opasteella. Naisten wc:ksi merkityssä tilassa wc-istuin on sijoitettu kulmaan, mikä voi vaikeuttaa wc-istuimelle siirtymistä.

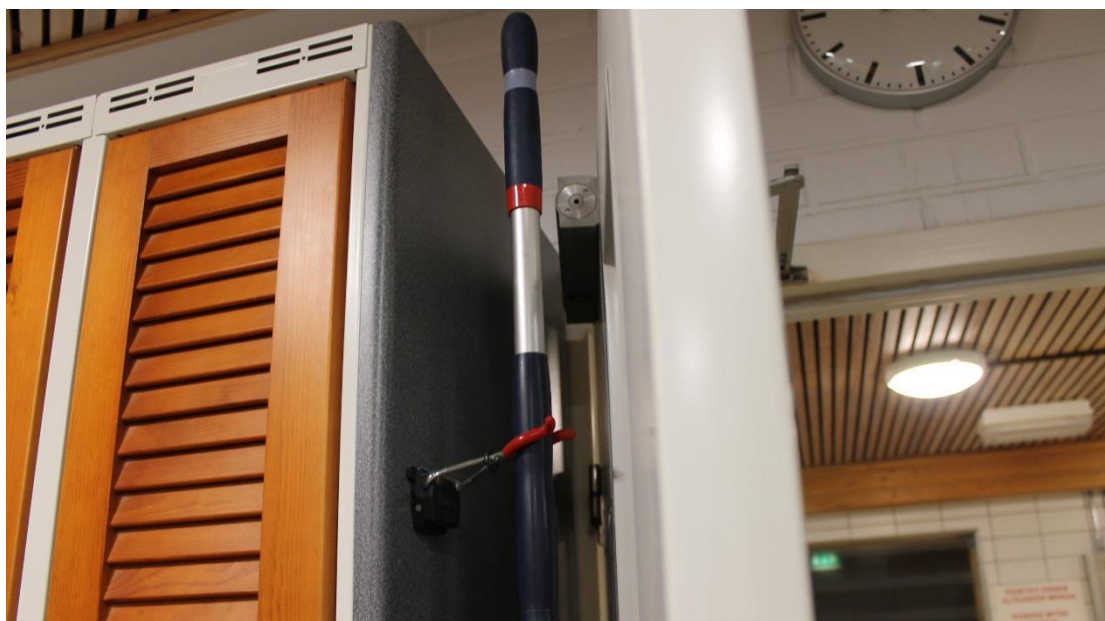
Pukuhuoneissa muutamista kaapeista hyllytasoja on laskettu alemmas, mutta kaappeja ei ole merkitty. Ulosvedettävä teline henkareille auttaisi kaappiin ulottumista pyörätuolista. Esteettömien kaappien oviin tulee lisätä opasteet. Muutostyö tarvitaan sekä miesten että naisten pukuhuoneisiin. Erillisiin pukukoppeihin ei mahdu apuvälineen kanssa. Siirrettävä seinäke olisi kohtuu helppo uusita ja siirtää, jolloin ovesta saataisiin riittävän leveä ja koppiin lisää tilaa. Pukuhuoneista pesuhuoneisiin johtavissa ovissa on ovipumput ja ovet ovat liian painavat avata. Naisten pukuhuoneessa pesuhuoneeseen johtavan oven kohdalle on sijoitettu lastalle teline pukukaapin seinään. Lasta ja teline hankaloittavat oven avaamista kokonaan, jolloin oven vapaa leveys vähenee.

Kuva72. Oven taakse sijoitettu teline ja siihen kiinnitetty lasta estävät oven avaamisen kokonaan.

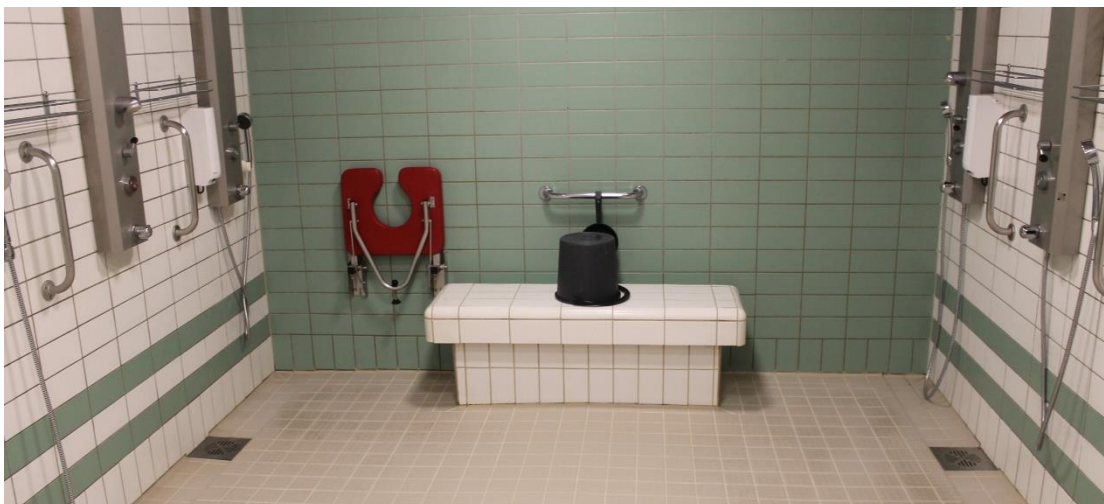
Pesuhuoneissa on käännettävä penkki. Penkin yhteydestä puuttuvat käsijohteet. Pitkän penkin yhteyteen on asennettu seinään lankavedin, mutta siihen ei ulotu penkiltä.

Kuva73. Käännettävän tuolin yhteydessä ei ole käsitukia. Lankavetimeen ei ulotu eikä sitä voi käyttää apuna ylös nousemisessa.

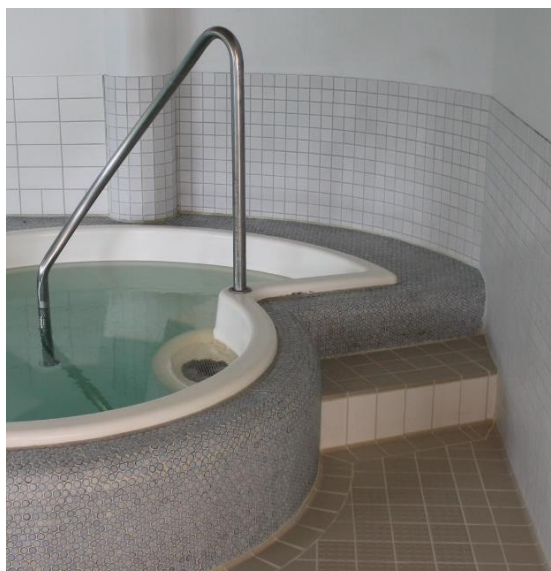
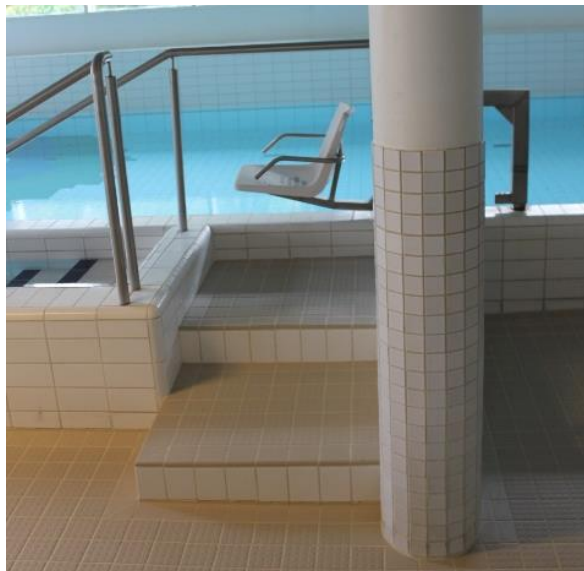
Porealtaaseen johtavista portaista puuttuu käsijohde toiselta puolelta portaita. Terapia-altaaseen johtavien portaiden yhteydestä käsijohteet eivät ulotu riittävän pitkälle alimman porrassakeleen kohdalle.

Kuva76. Porealtaan portaiden yhteydestä puuttuu käsijohde toiselta puolelta. Terapia-altaan portaista puuttuu käsijohteet alimmalta porrassanteelta.

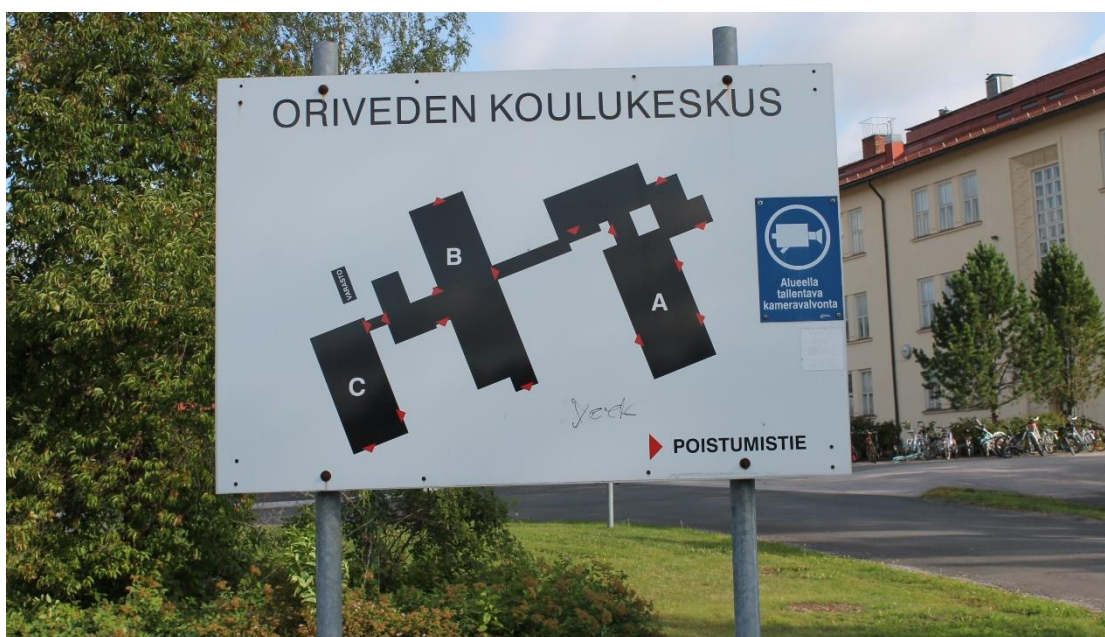
Piha-alueella on opastetäulu (kuva). Opasteeseen on merkitty rakennukset kirjaimina, mutta ei selityksenä rakennuksen nimiä. Rakennusten julkisivuissa ei ole kirjainten mukaisia opasteita. Opasteeseen on merkitty kaikki sisäänkäynnit, mutta pääsisäänkäyntejä tai esteettömiä reittejä ei ole merkitty.

Kuva77. Opastetäulu piha-alueella.

- Opastuksen parantaminen piha-alueella
 - o Yleisopasteeseen tiedot rakennuksista (selitykset A, B ja C -rakennuksille), pääsisäänkäyntien ja esteettömien reittien merkitseminen

- o Opaste yhteiskoulun julkisivuun
 - o Vierasparkkipaikan opastuksen parantaminen/korjaaminen
 - o Opaste ruokalan ovelle
- Piha-alueella olevien kaivonkansien ja epätasaisuuksien korjaaminen seuraavan pihan korjausurakan yhteydessä. Tasoerot kansien kohdalla korkeintaan 20mm.

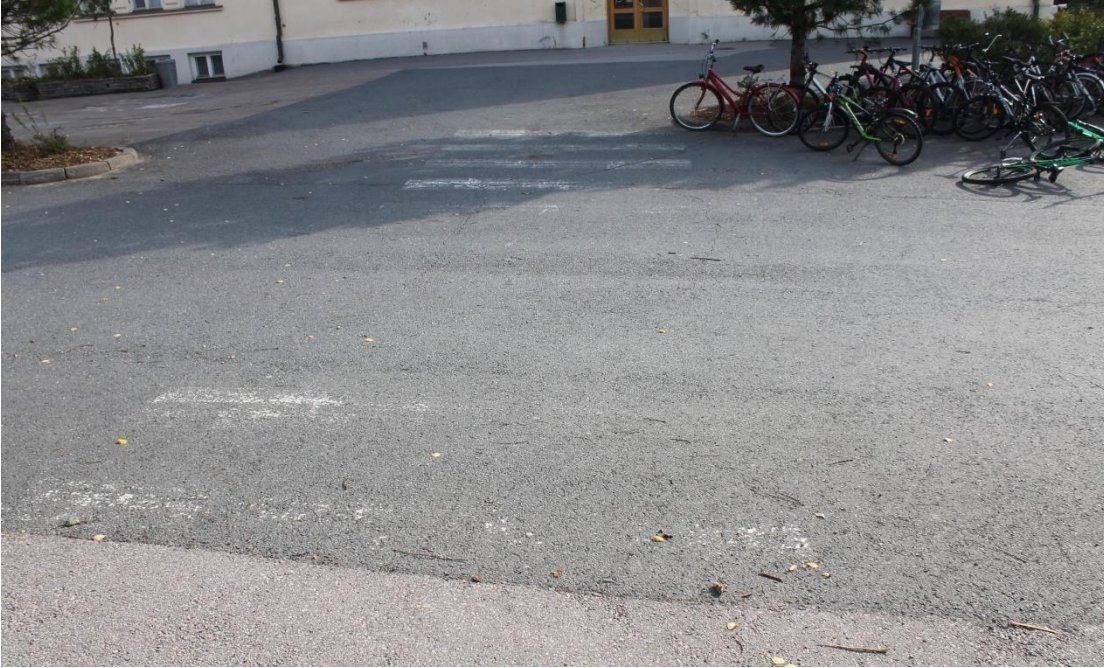
Kohteeseen johtaa kevyen liikenteen väylä. Piha-alueella ajoväylän yli johtavien suojaiteiden merkinnot ovat kuluneet. Piha-alue on profiililtaan paikoittain kalteva. Piha-alueella on kaivonkansia, jotka ovat painuneet tai joiden kohdalla korkeusero on liian suuri. Sopiva korkeusero on 20mm, kun mitatut arvot ovat luokkaa 100mm.

Kuva78. Suojatien maalaukset ovat kuluneet.

- Suojateiden maalausten korjaaminen
- Esteettömän reitin muokkaaminen yhteiskoulun ja ruokalan välillä vaatii tarkempaa suunnittelua;
 - o reitti tällä hetkellä ulkokautta, lukion sisäänkäyntiä muokkaamalla voitaisiin reitti toteuttaa lukion kautta katettuna reittinä

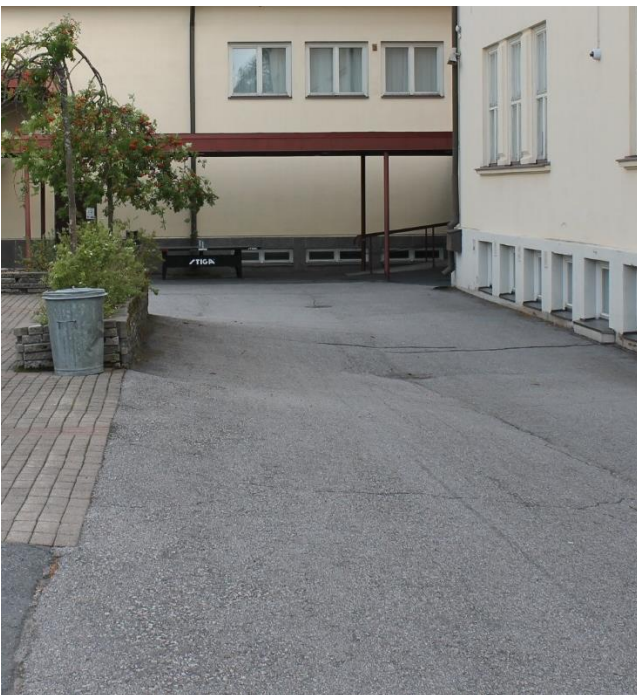
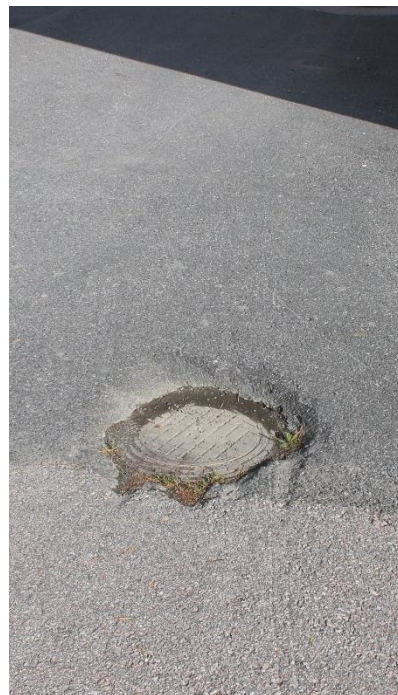
Kuva79. Piha-alueen profiili on paikoittain kalteva. Kaltevuutta on kulkuväylillä myös sivusuunnassa. Kaivon kansi on painunut, ero on liian suuri.
