ORIVEDEN KAUPUNKI ESTEETTÖMYYSKARTOITUS 2019

Hanna Räsälä (RI AMK)

1 JOHDANTO

Tämä esteettömyyskartoitus on toteutettu ProSolve Oy:n toimesta kesän ja syksyn aikana vuonna 2019. Edellinen esteettömyyskartoitus Orivedellä on suoritettu vuonna 2011 ja sen on tehnyt Oriveden kaupungin vanhus- ja vammaisneuvosto, fysioterapeutit Katri Kilpijoki ja Jaakko Tyni.

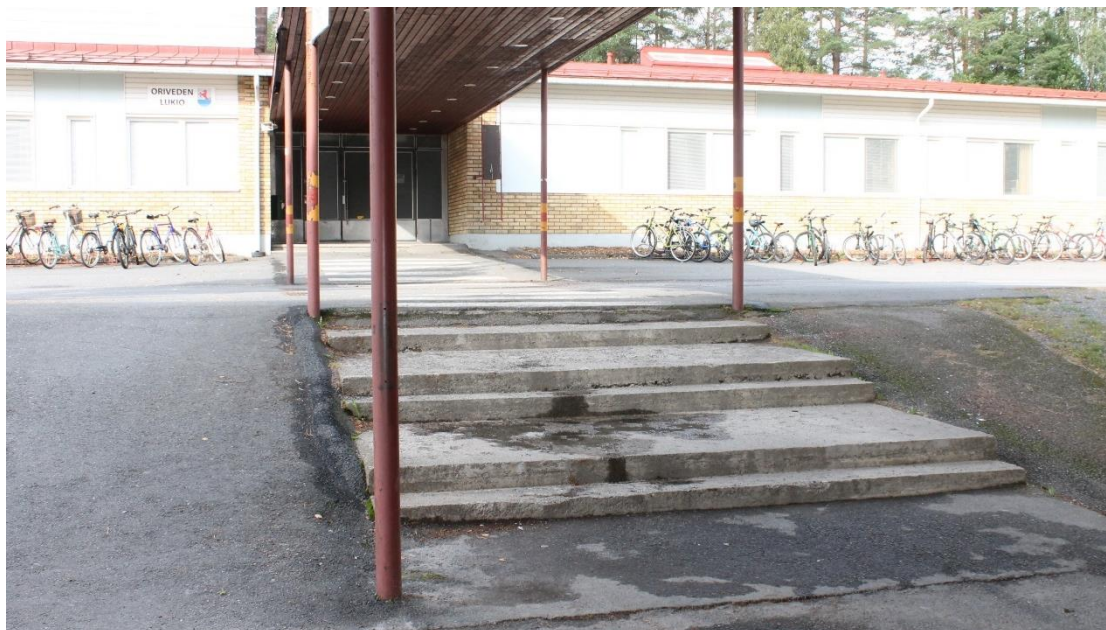
Yhteiskoululta pääsee lukion puolelle ulkokautta katettua kulkuväylää pitkin. Kulkuväylällä on portaat. Portaiden yhteydestä puuttuvat käsijohteet. Porrasaskelmissa on kaksi leveämpää tasannetta ja portaiden etenemä on epätasainen. Porrasaskelmat erottuvat huonosti kontrastina. Portaiden vieressä on luiskattu kulkuväylä, mutta kaltevuus on liian suuri esteettömälle reitille (17%, kun esteetön kulkuväylä on 8%).

Kuva80. Kulkuväylä yhteiskoululta lukioon on katettu. Portaiden yhteydestä puuttuvat käsijohteet. Portaiden vieressä oleva asfaltoitu reitti on liian jyrkkä esteettömäksi kulkureitiksi.

- LE-autopaikat (liikuntaesteisille varatut autopaikat) sisäänkäyntien läheisyyteen korkeintaan 10m päähän sisäänkäynniltä
- Käsijohteiden asentaminen ulkoportaiden yhteyteen piha-alueelle. Käsijohteet kahdelle tasolle (700 ja 900mm)

- Ulkoportaiden askelmien kontrastin parantaminen

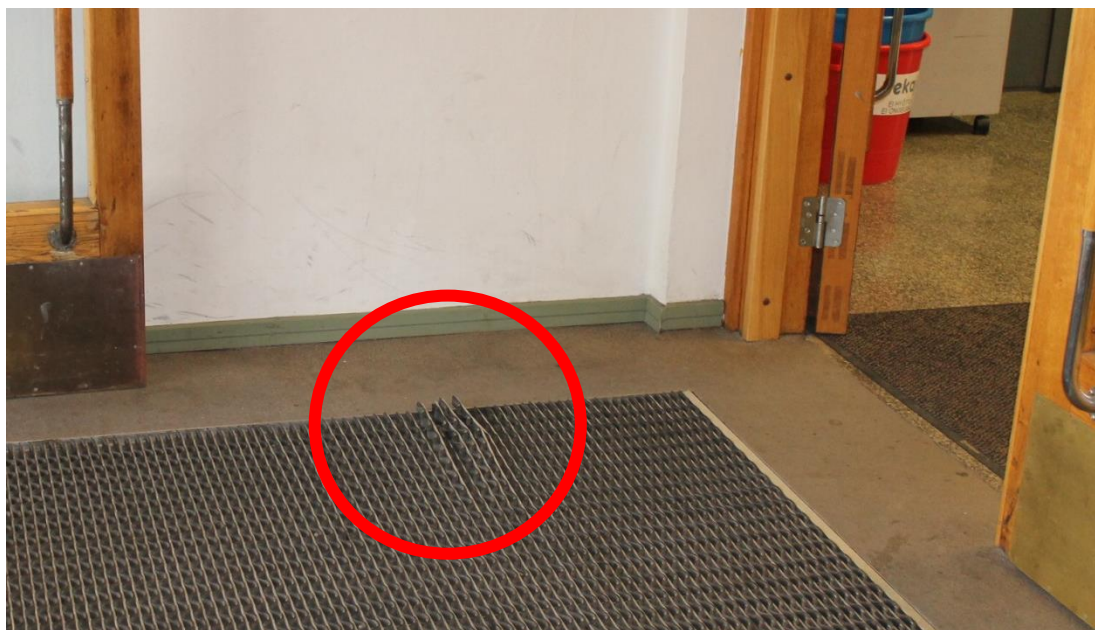
Sisäänkäynnille johtava luiska on kaltevuudeltaan liian jyrkkä. Portaiden yhteydestä puuttuvat käsijohdeet. Ulko-oven avaamiseen tarvittava voima on liian suuri ja ovi on raskas avata. Oven yhteydessä on tuplakynnys, joka on liian korkea. Tuulikaapissa oleva matto on päässyt nousemaan reunasta ja voi aiheuttaa kompastumisvaaraa.

Kuva81. Tuulikaapin maton reuna on noussut ja se voi aiheuttaa kompastumisvaaran.

- o Oven keventäminen (oven avaamiseen tarvittava voima korkeintaan 10N) tai automaattisen oven avausmekanismin asentaminen
 - o Tuulikaapin maton korjaaminen (**kompastumisvaara**)

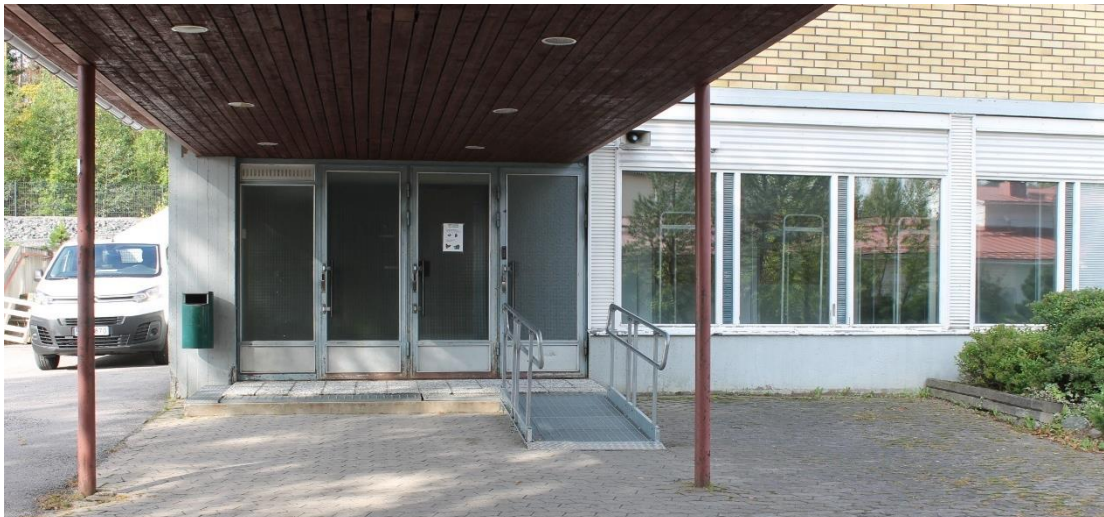
Ruokalan sisäänkäynnin edustalla on tasanne, jolle johtaa luiska. Tasanne ei ole riittävän syvä. Luis-kan kaltevuus on kaltevuudeltaan liian jyrkkä (10%, kun määräyksen mukainen luiska on 8%). Luis-kan kohdalla tasanteelta puuttuu yhtenäinen käsijohde seinään asti. Ulko-ovet ovat liian raskaat avata (noin 50-80N, kun suositus on korkeintaan 10N).

Kuva84. Ruokalan sisäänkäynnille johtaa luiska ja tasanne.

- o Luiskan loiventaminen (luiska korkeintaan 8%)
 - o Yhtenäinen kaide/käsijohde tasanteella luiskalta seinään asti
 - o Oven keventäminen (korkeintaan 10N) tai automaattisen oven avausmekanismin asentaminen

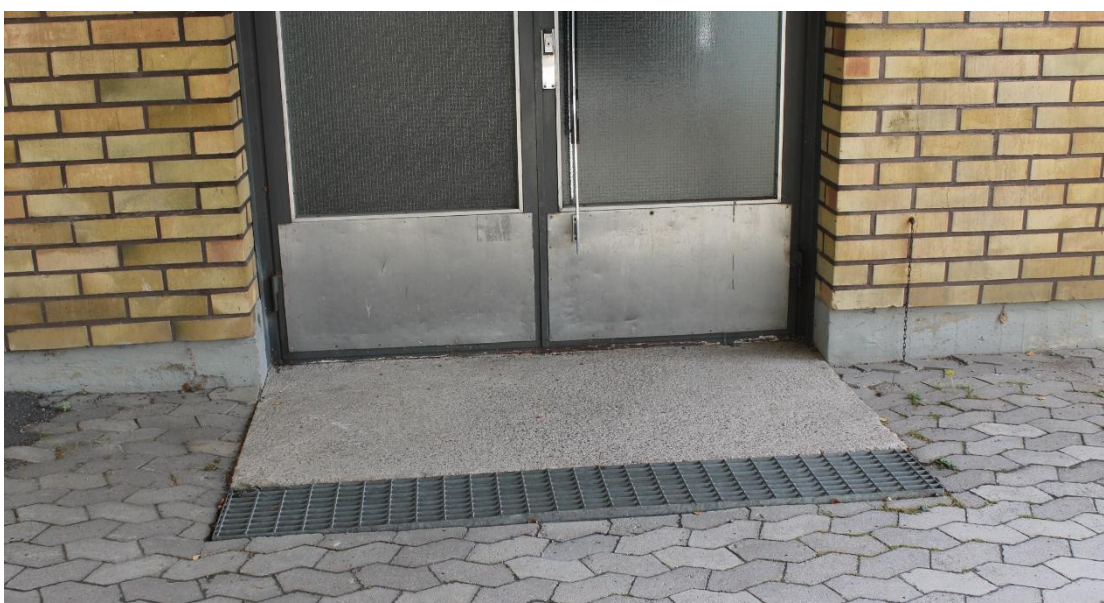
Reitti terveydenhoitajan vastaanotolle ei ole esteetön sisäkautta. Ulkoa tilaan pääsee C- ja B-rakennusten välistä. B-rakennuksen ovesta ei ole opastetta. Oven edessä oleva ritilä on päässyt nousemaan muodostaen pienen tasoeron. Ulko-oven yhteydessä on liian korkea kynnyks. Tuulikaapin ovi avautuu tuulikaappiin päin. Tuulikaappi on mitoitukseltaan melko ahdas, mutta oven viereen jää tilaa. Ovi oli kartoituksen teon aikaan kiilattu auki. Kyseessä on palo-ovi ja ovesta oli opaste, joka kehottaa pitämään osastoivat palo-ovet kiinni.

Kuva85. Ritilä on noussut toisesta reunasta terveydenhoitajan vastaanotolle johtavalla sisäänkäynnillä.

- **Sisäänkäynti terveydenhoitajan vastaanotolle (B-rakennus):**
 - o Ritilän korjaaminen siten, että sen kohdalle ei muodostu liian isoa kynnystä (korkeintaan 20mm)

- o Oven kynnyksen madaltaminen (korkeus 20mm)
 - o Oven keventäminen (korkeintaan 10N) tai automaattisen oven avausmekanismin asentaminen
- **C-rakennuksen pääsisäänkäynti**

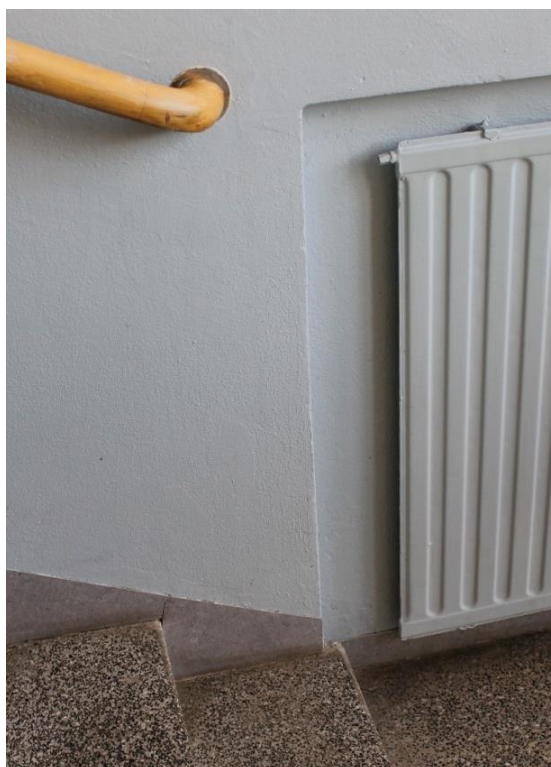
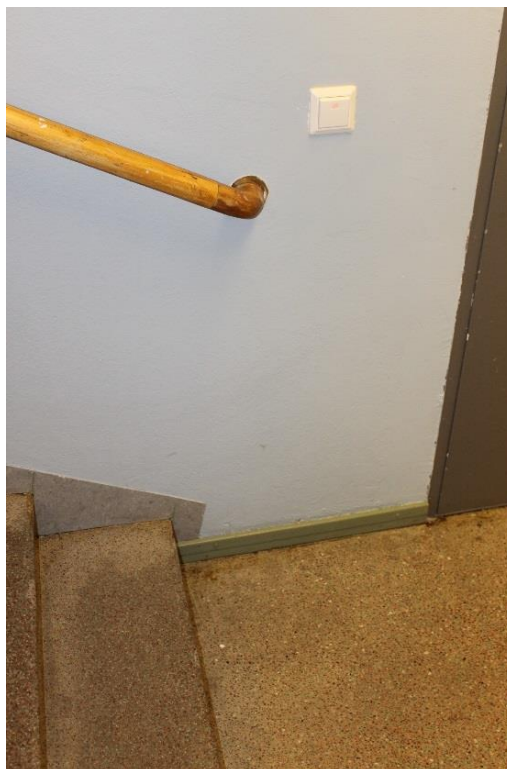
Kuva 89. Käsijohteet päättyvät liian aikaisin. Käsijohteen pitää ulottua 300mm yli portaan alkamis- ja päättymiskohdan.

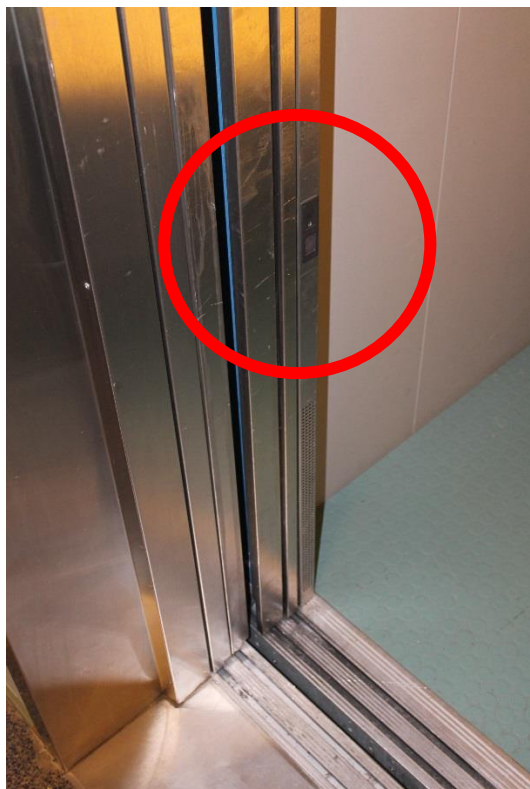
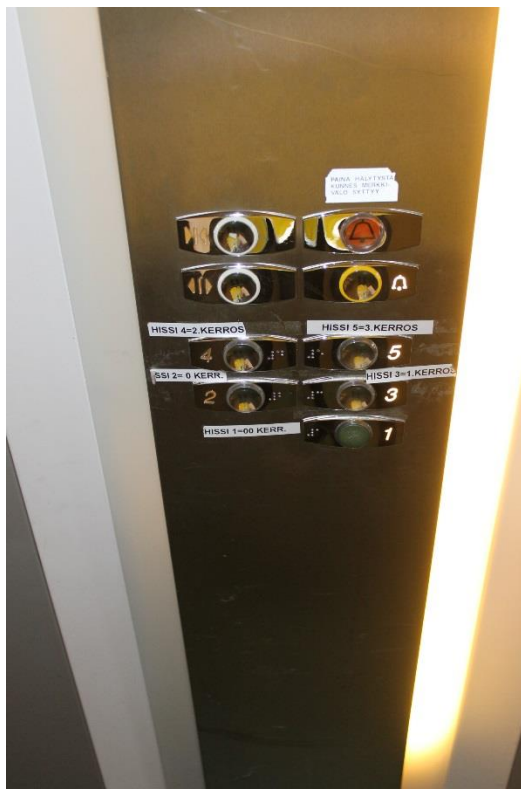
Hissi kulkee kaikkien kerrosten välillä. Hissikorissa ei mahdu kääntymään ympäri apuvälineen kanssa, mutta takaseinälle on sijoitettu peili, joka auttaa peruutettaessa. Peili on kuitenkin sijoitettu liian ylös. Suositeltava korkeus olisi 300mm lattiapinnasta ylöspäin. Hissin ovesa on valosilmä keskellä ovenrakennetta. Valosilmää ei ole oven alareunassa, jolloin se ei tunnista liikettä alhaalta (esimerkiksi jalalla heilautettaessa).

Hissin painikkeiden numerot eivät vastaa kerrosnumerointia. Painikkeiden viereen on sijoitettu opastetarrat. Ne ovat osittain hieman kuluneet. Pistekirjoituksella merkittyjä opasteita ei ole korjattu. Uloskäyntikerroksen painikkeen tulee erottua muista painikkeista. Nyt painike osoittaa alimpaan kerrokseen.

Kuva 92. Valosilmä on sijoitettu keskelle ovirakennetta. Hissin painikkeiden numerot eivät vastaa kerrosnumeroita. Painikkeiden vieressä on opastetekstit.

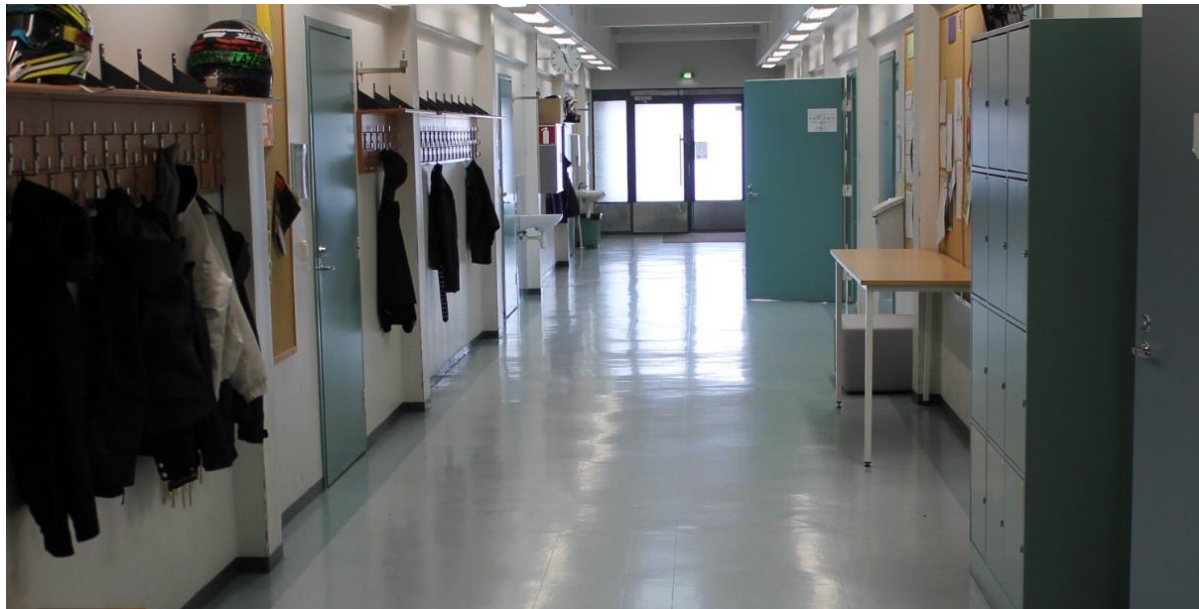
Käytävän lattiaan muodostuu heijastusta käytävän päässä olevista lasiovista ja ikkunoista. Kartoituksen teon aikaan kaikki valaisimet eivät olleet päällä, jolloin käytävien valaistusvoimakkuus ei ollut riittävä.

Kuva 94. Käytävän lattiaan muodostuu heijastusta.

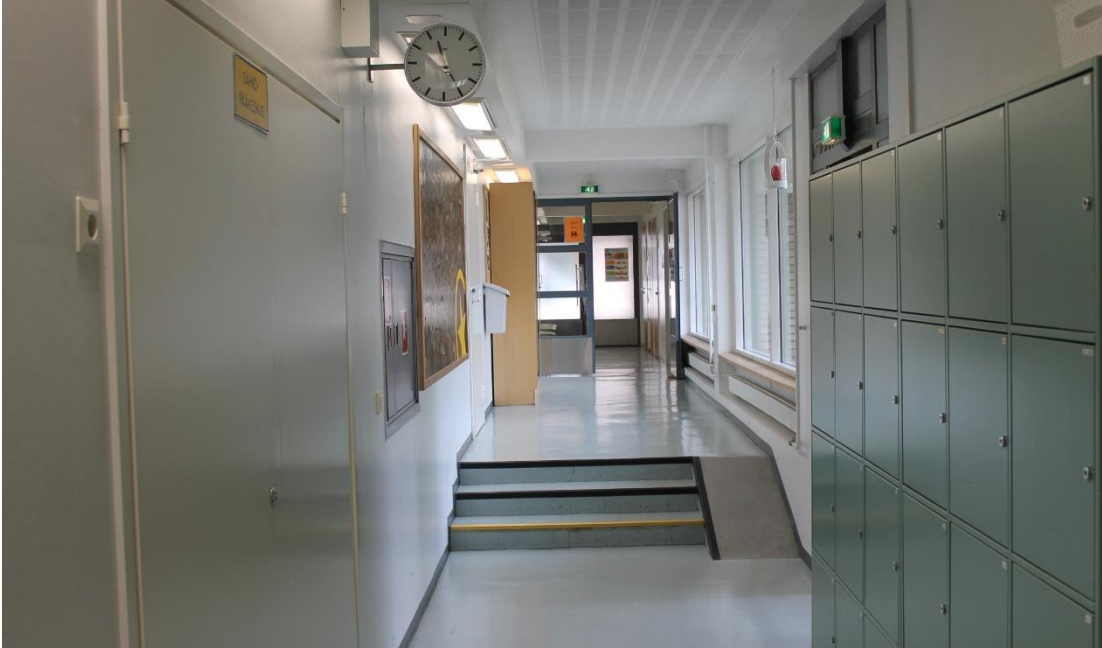
Terveystoimittajan vastaanotolle ei ole esteetöntä pääsyä sisäkautta. Käytävällä on muutama porraskelma ja portaiden yhteydessä pieni luiska. Portaista puuttuvat käsijohteet. Porraskelmat on merkitty kontrastiraidoilla, mutta kulkuväylä jatkeena olevien portaiden alkamis- tai päättymiskohtaa ei ole merkitty. Luiska on liian jyrkkä ja kapea. Luiskasta puuttuvat käsijohteet ja reunasta suorareuna. Luiska ei ole turvallinen käyttää.

Kuva 95. Portaiden yhteydestä puuttuvat käsijohteet. Luiska on liian kapea ja jyrkkä ja siitä puuttuvat käsijohteet.

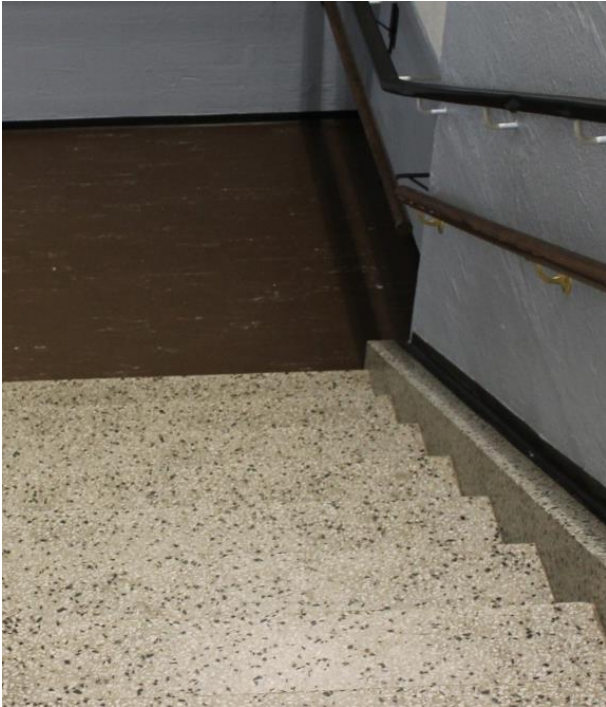
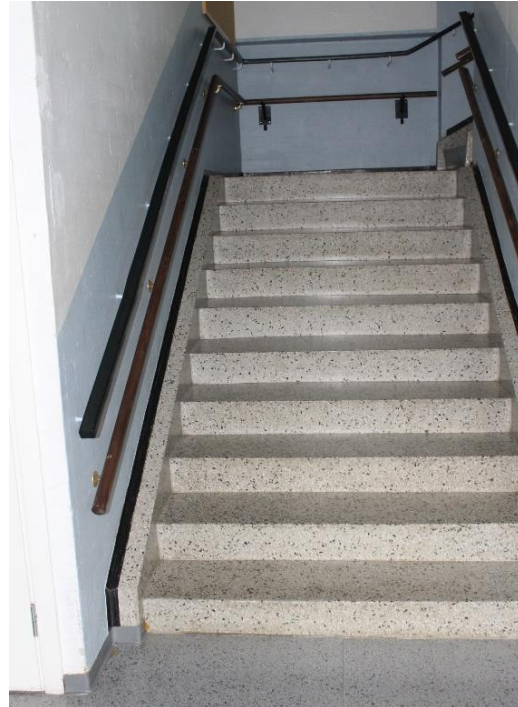
Ruokalasta lähtevistä portaista puuttuvat kontrastiraidat. Porraskelmat erottuvat huonosti kontrastina toisistaan. Käsijohteet on sijoitettu kahdelle tasolle ja ne ovat yhtenäiset myös tasanteella. Käsijohteen päitä ei ole käännetty alas.

Portaan alkamis- ja päättymiskohdat erottuvat kontrastina portaista. Portaiden valot toimivat katkaisijasta ja ne oli kartoituksen teon yhteydessä sammutettu. Valaistus ei ole riittävä, erityisesti portaiden alkamis- ja päättymiskohdassa valaistusvoimakkuuden tulisi olla parempi.

Kuva 97. Portaiden kontrasti on huono. Käsijohde on kahdella korkeudella.

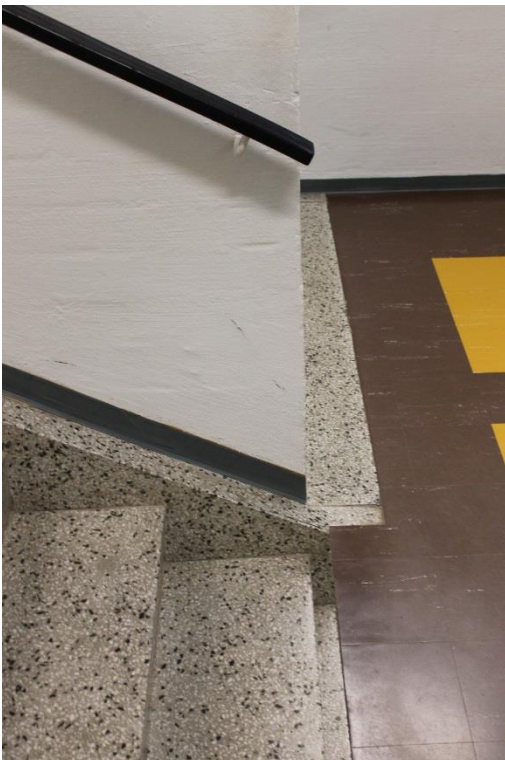
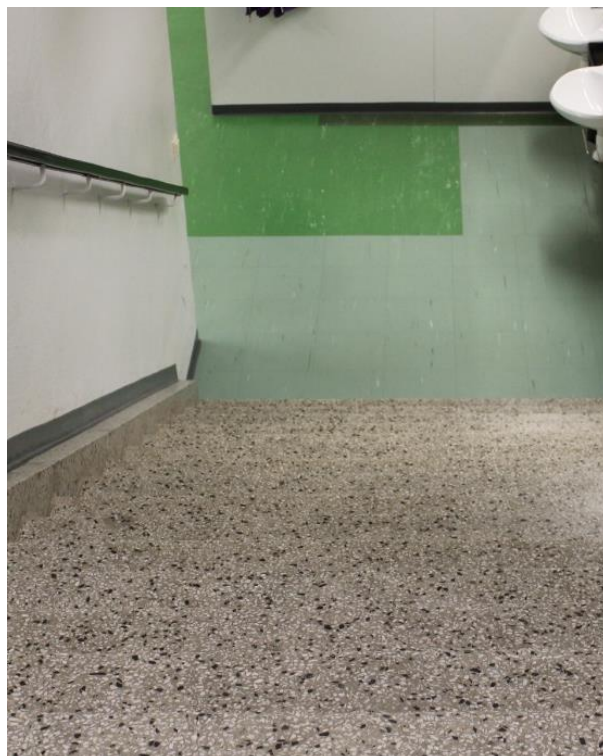
Kuva 98. Käsijohde päättyy liian aikaisin ensimmäisen portaan kohdalla. Portaiden kontrasti on huono.

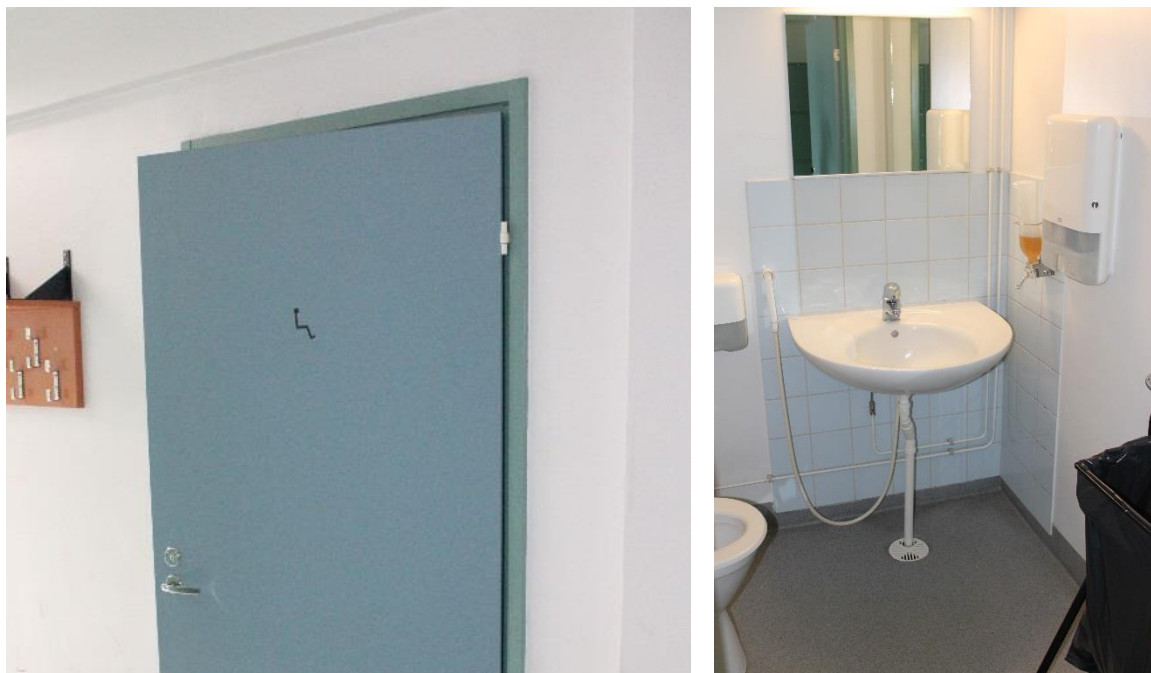
ISA-tunnus on sijoitettu suoraan oveen ja opaste on kulunut. Ovesta puuttuu lankavedin.

Wc-tila on mitoitukseltaan liian pieni. Tilaan jäävä vapaa pyörähdysympyrä ei ole riittävä. Wc-istuimen oikealle puolelle ei jää riittävästi vapaata tilaa. WC toimii osittain varastona, jolloin tilaan sijoitetut ylimääräiset kalusteet (hylly) ja tavarat vähentävät käytössä olevaa tilaa. Wc:ssä on iso avoroskis, joka osaltaan vähentää tilaa. Tilasta puuttuu edelleen hälytysjärjestelmä. Altaan yläpuolella oleva peili on sijoitettu liian korkealle. Bidee suihku on sijoitettu melko lähelle wc-istuinta, mutta hanaan ei ylety. Wc-tilan valaistusvoimakkuus ei ole riittävä.

Kuva 99. Opaste on kulunut. Peili on sijoitettu liian korkealle.

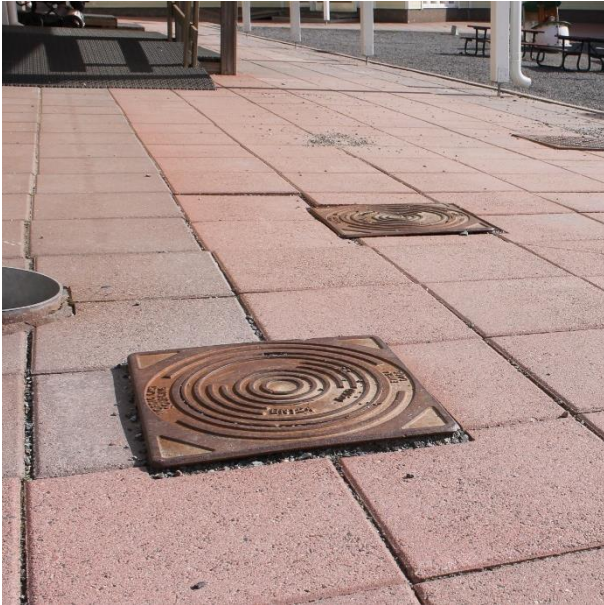
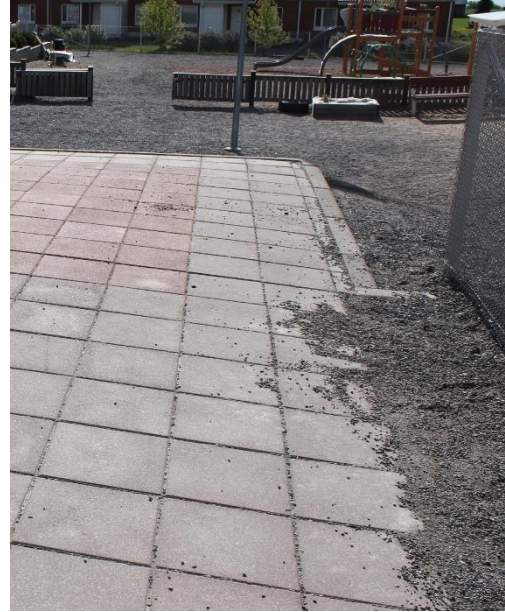
Aidan sisäpuolella on laatoitus. Laatan päälle kulkeutuu helposti hiekkaa, mikä voi tehdä laatan pinnasta liukkaan. Hiekan ja laatoituksen reunaan jää pieni tasoero, joka ei mittauksen aikaan ollut liian korkea (maanpinta hiekan kohdalla pääsee kulumaan, jolloin tasoero voi kasvaa liian suureksi). Laatoitetulla piha-alueella on kaivonkansia, jotka ovat laatan tasoa korkeammalla. Kansien korko on noin 20mm laatoitusta korkeammalla. Kansien väliin jää kulkureitti, josta mahtuu kulkemaan myös kansien välistä. Kulkuväylä laatoituksen päällä sisäänkäynneille päin viettää alaspäin. Sivukaltevuus on 6%, kun suosituksen mukainen kaltevuus tulee olla korkeintaan 2%. Sivukaltevuus kulkuväylällä haittaa liikkumista.

Kuva 102. Laatoitus viettää alaspäin rakennuksen seinustalta, jolloin kulkuväylä ei ole tasainen. Laatoituksen kohdalla on kaivonkansia. Piha-alueella on laatoitus. Laatan päälle pääsee helposti hiekkaa, mikä voi tehdä laatoituksesta liukkaan.

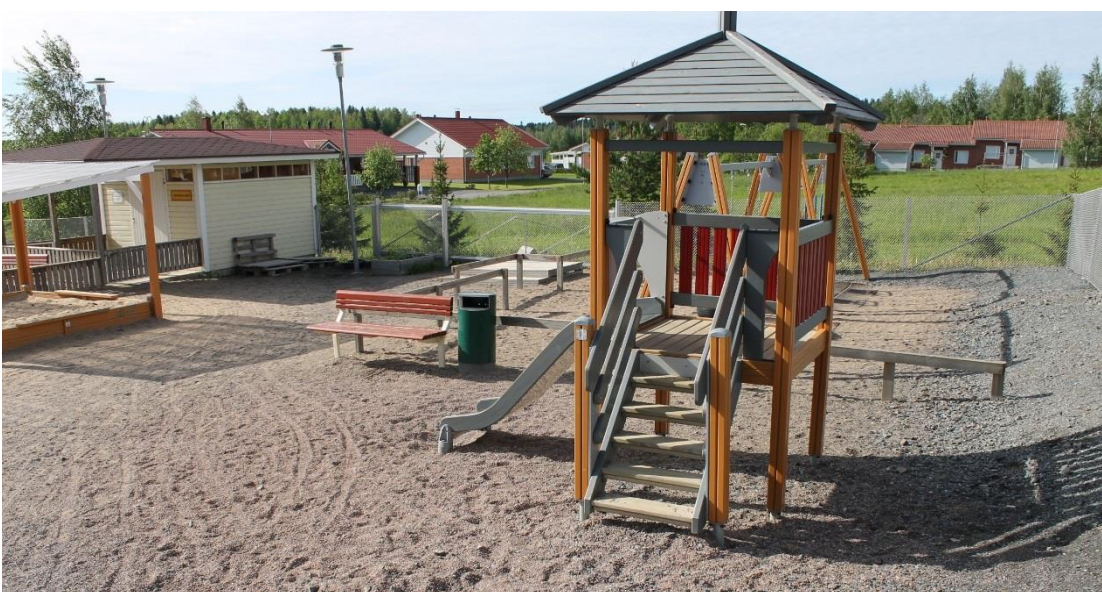
Leikkialueella pihamateriaalina on hiekka. Välineiden välittömään läheisyyteen ei ole muita kulkuväyliä, eikä sinne ole esteetöntä pääsyä. Hiekka on materiaalina pehmeä ja on hankala pyörällisen apuvälineen kanssa. Hiekkaa on liukumäkien alastulojen kohdalla. Keinujen alle on sijoitettu turvalusta. Keinut on rajattu hyvin aidalla muusta piha-alueesta. Hiekkalaatikko on katettu. Leikkikentällä ei ole erityisesti esteettömiksi suunniteltuja leikkivälineitä, mutta avustettuna niitä voidaan käyttää monipuolisesti.

Kuva. Liukumäkeen on portaat ja käsijohteet molemmin puolin. Leikkialueella pihamateriaalina on hiekka, leikkipaikalle ei ole kovaa ja tasaista kulkuväilyä.

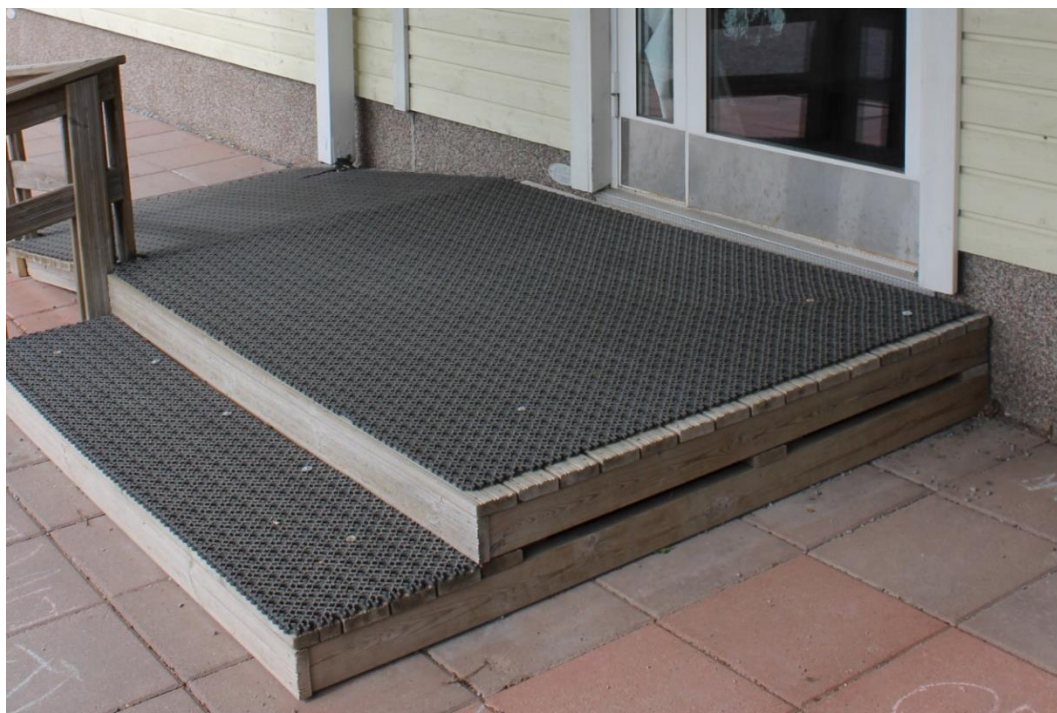
Sisäänkäynnille johtaa luiska. Luiska on kaltevuudeltaan liian jyrkkä (14%, kun määräyksen mukainen kaltevuus tulisi olla korkeintaan 8%). Ulko-oven edessä on tasanne, joka viettää alaspäin noin 6%. Oven edustan/tasanteen tulee olla tasainen. Luiskan yhteydessä on porrasaskelma. Porrasaskelmassa ei ole kaidetta toisella puolella porrasta. Myös tasanteen toiselta puolelta puuttuu kaide.

Kuva 103. Sinivuokkojen sisäänkäynnille johtaa luiska, jonka kaltevuus on liian suuri. Tasanne oven edustalla ei ole tasainen, vaan kaataa taaksepäin porrasaskelmalle päin. Porrasaskelman toiselta puolelta puuttuu käsijohde. Käsijohteen voisi jatkaa seinään asti, jolloin saadaan tasanteen reunan kaide estämään putoamista tasanteen reunalta.

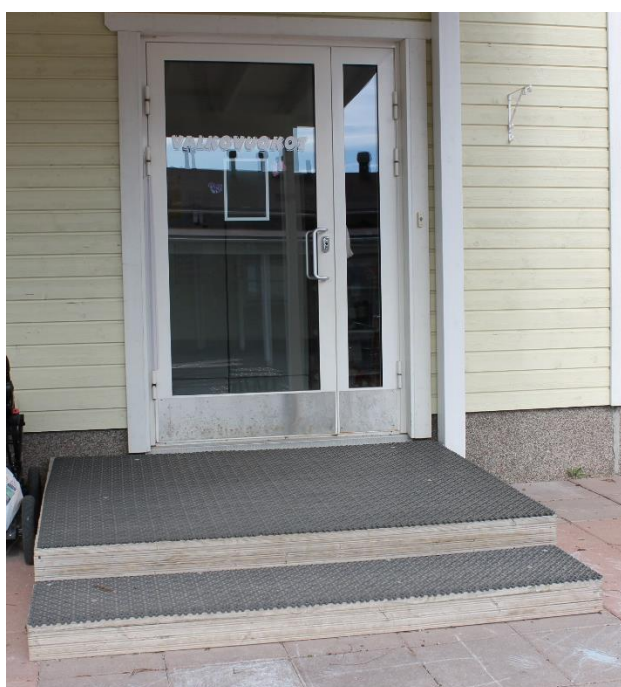
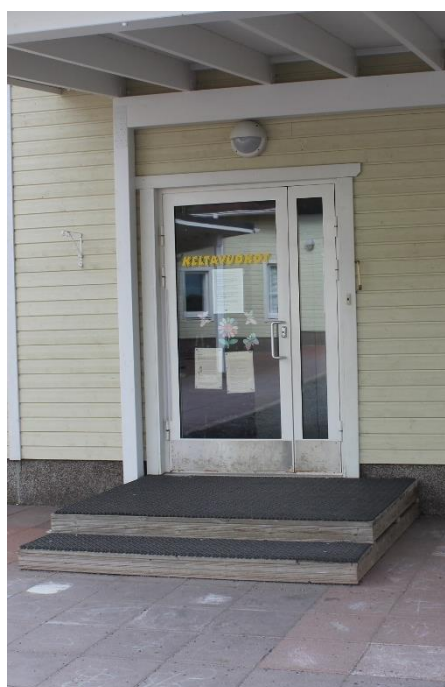
Toimistolle johtava sisäänkäynti on katettu. Sisäänkäynnille johtaa portaat ja luiska. Luiska on kaltevuudeltaan liian jyrkkä (kaltevuus noin 13%, kun määräyksen mukainen luiska on 8%). Luiskan ja portaiden yhteydestä puuttuvat käsijohteet. Oven edustalla oleva tasanne on tasainen. Tasanne on toiseen suuntaan 300mm liian pieni.

Oven avaamiseen tarvittava voima ylittää suositellun. Ovi on lukossa. Oven yhteydessä ei ole ovikeloa. Oven yhteydessä on moniosainen kynnyks, jonka yhteenlaskettu korkeus ylittää 20mm.

Kuva 104. Portaiden yhteydestä puuttuvat käsijohteet. Tasanteiden reunoista puuttuvat kaiteet, jotka estävät putoamisen (korkeusero ei ole suuri, mutta pienelle lapselle hankala).

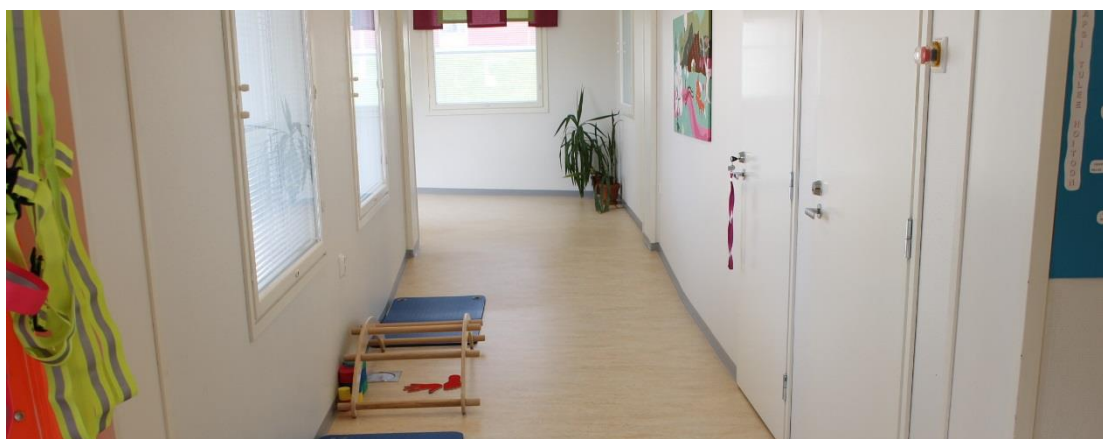
Päiväkodin tilat ovat yhdessä kerroksessa. Eri yksiköiden välillä pääsee kulkemaan sisällä ilman portaita. Sisätilojen välillä on korkeuseroa, joka on toteutettu luiskaamalla kulkuväylät. Luiskattuja kulkuväyliä ei ole merkitty mitenkään lattiamateriaaliin. Luiskan kaltevuus ylittää paikoittain 8% (mitattu kaltevuus on noin 9%). Kaltevuutta on myös sivusuunnassa. Luiskausten kohdata puuttuvat käsijohteet. Käytävän tasoerojen muutostyö olisi laaja urakka, eikä muutostyöllä saada välttämättä tasoeron kaltevuutta korjattua merkittävästi. Tasoerojen merkitseminen lattiaa sekä käsijohteiden asentaminen parantaisivat huomattavasti tilannetta.

Kuva. Käytävän päässä kulkuväylä nousee. Tasoeroa ei ole merkitty lattiaan eikä sitä voi havaita silmäämääräisesti.

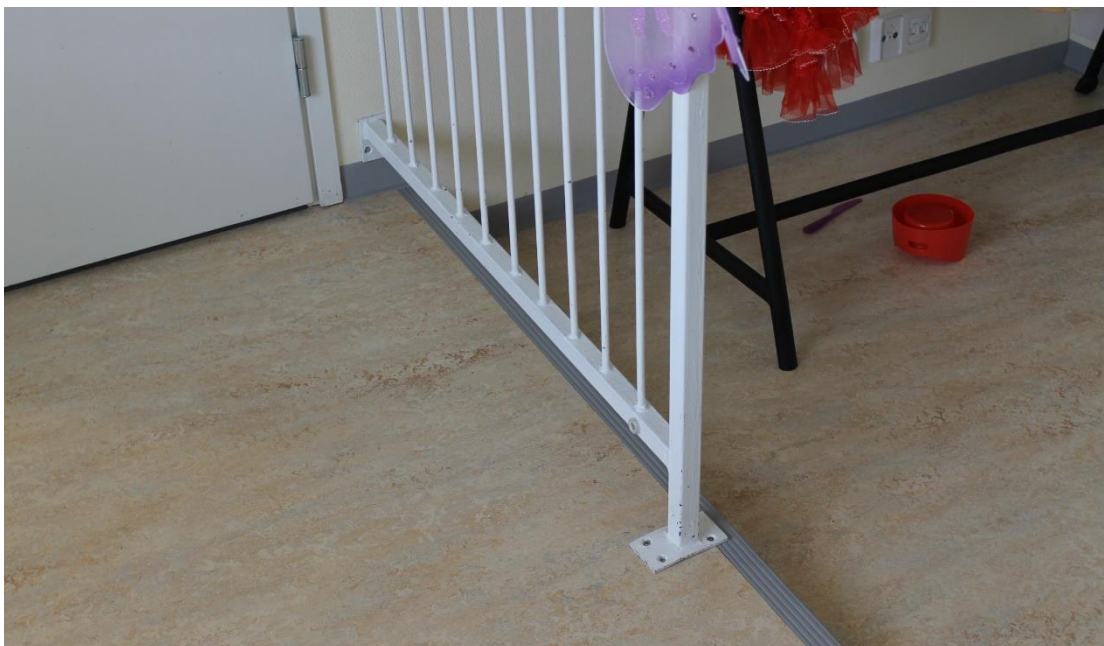
Keltavuokkojen yksikön kohdalla on kulkuväylällä noin 9% jyrkkä luiska. Luiskan reunalle on sijoitettu kaide ja tasoeron reuna on merkitty harmaalla reunanauhalla. Kaide olisi hyvä ulottaa koko matkalle tasoeron reunaan.

Kuva107. Tasoeron reunaan on sijoitettu kaide. Kaide tulisi ulottaa koko matkalle tasoeron reunaan.

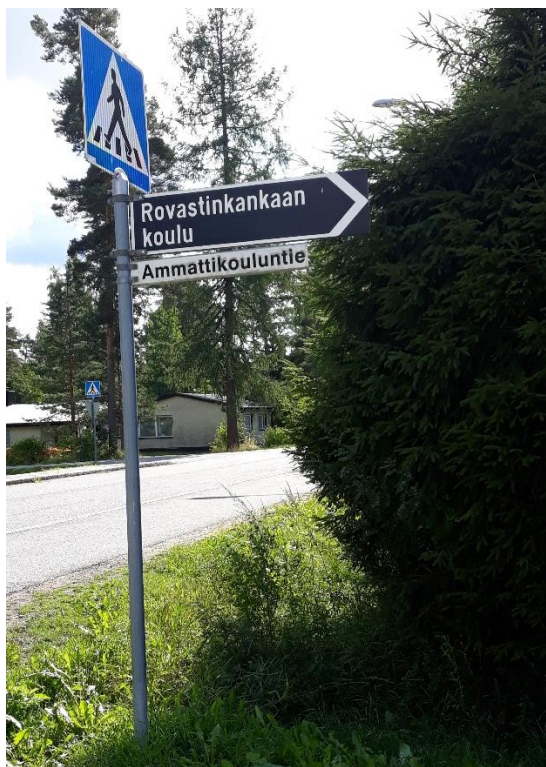
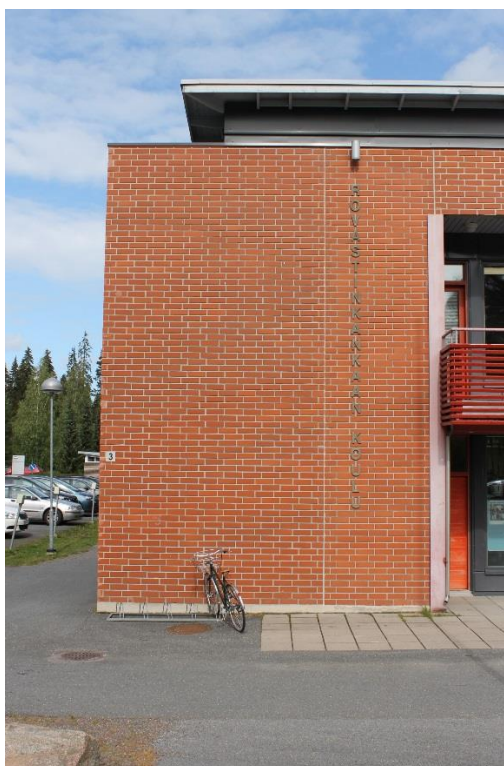
Koululle on opaste Ammattikouluntien risteyksessä. Rakennuksen julkisivussa tiiliseinä on sijoitettu opastetta on hieman hankala hahmottaa kauempaa.

Kuva112. Opasteet Ammattikouluntien risteyksessä ja rakennuksen julkisivussa. Julkisivuun merkittyä opastetta voi olla hankala hahmottaa, mutta kohtuu iso fonttikoko auttaa.

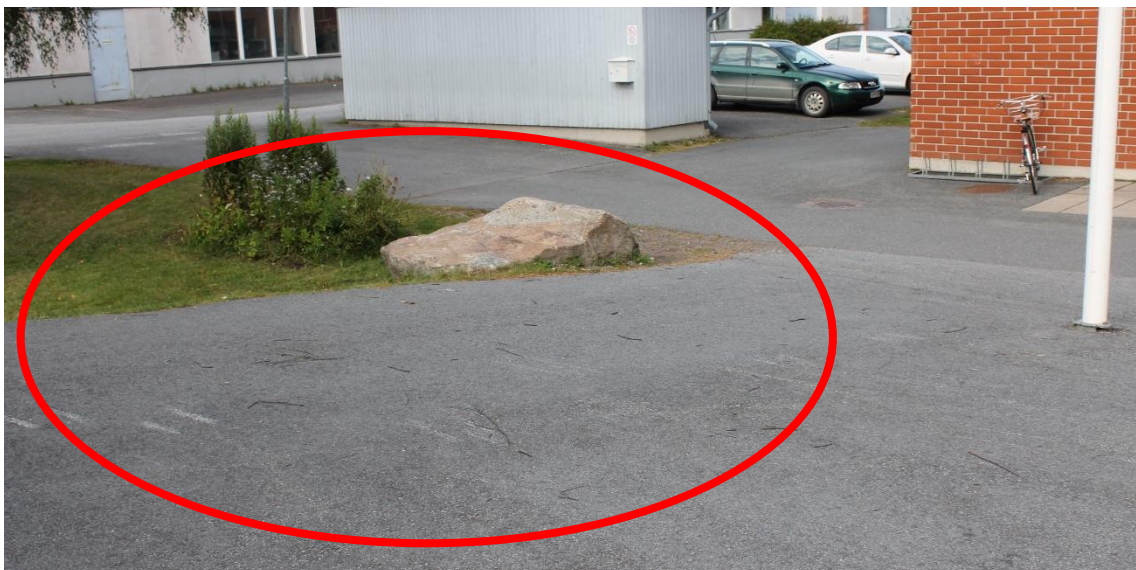
Rakennuksen sisäänkäynneille ei johda selkeää kevyen liikenteen väylää. Reitti kulkee parkkipaikan kautta. Kulkuväylä laskee sisäänkäynnille päin ja kulkuväylän kaltevuus on noin 8-9%. Kulkuväylän sivuun voisi sijoittaa käsijohteen, joka helpottaisi tarvittaessa kulkemista mm. talvella liukkaalla kelillä sekä mikäli piha tuntuu liian jyrkältä kulkea. Käsijohde on suositeltavaa asentaa molemmin puolin kulkuväyliä, jolloin ne olisivat käytettävissä molempikätisesti.

Kuva113. Piha viettää sisäänkäynnille päin. Kulkuväylän sivuun sijoitettu käsijohde voisi tarvittaessa auttaa liikkumisessa sisäänkäynniltä parkkipaikalle talvisin liukkaalla sekä mikäli kulkuväylä on liian jyrkkä kulkea.

- Liikuntaesteisille varattujen autopaikkojen järjestäminen
- Käsijohteen sijoittaminen kulkuväylän sivuille parkkipaikalta kohti A-sisäänkäyntiä. Käsijohde kahdelle tasolle (700 ja 900mm)
- Suojatien merkintöjen uusiminen
- Käsijohteen asentaminen pihalla olevien portaiden yhteyteen. Käsijohde kahdelle tasolle (700 ja 900mm)
- Piha-alueen säännöllinen putsaaminen → hiekkojen harjaaminen pois asfaltin päältä

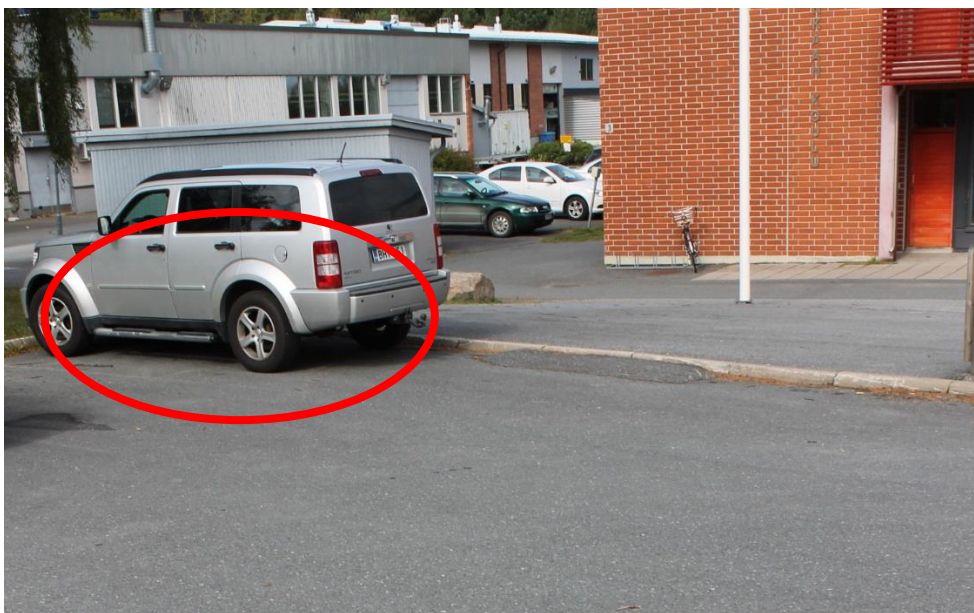
Sisäänkäynnin läheisyydessä parkkipaikalla ei ole liikuntaesteisille varattua autopaikkaa (LE-autopaikkaa). Parkkipaikan reunassa olisi esimerkiksi mahdollinen paikka LE-autopaikalle. Parkkipaikalta reunakoroke on luiskattu parkkipaikalta kohti piha-aluetta. Luiskaus on melko jyrkkä.

Kuva114. Liikuntaesteisille varatut autopaikat puuttuvat. LE-autopaikka voitaisiin sijoittaa esimerkiksi parkkipaikan reunimmaiselle paikalle.

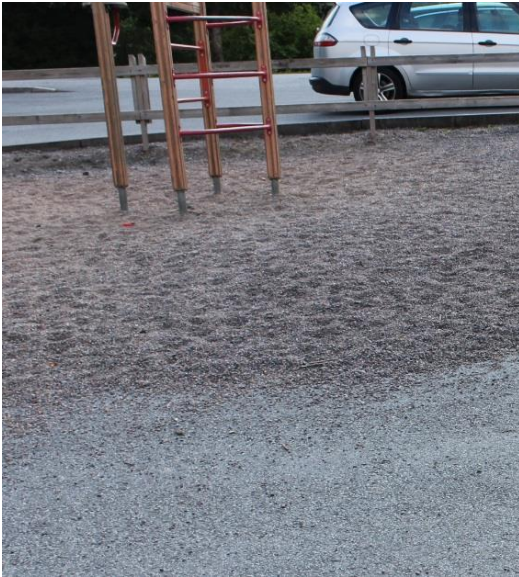
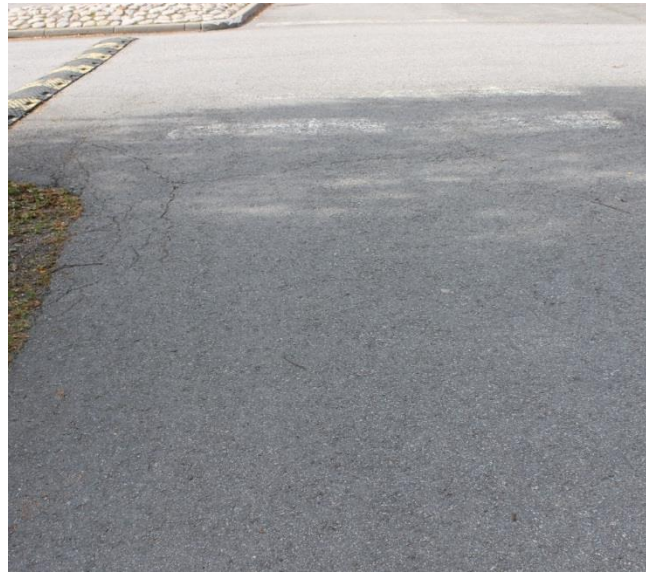
Reitti Tredun sisäänkäynnille on melko tasainen ja asfaltoitu. Reitillä on suojatie, jonka maalaukset ovat kuluneet. Piha-alueella on kiviportaatt, joiden yhteydestä puuttuvat käsijohteet.

Kuva115. Hiekkaa on päässyt asfaltin päälle ja kulkuväylä voi olla liukas. Suojatien maalaukset ovat kuluneet.

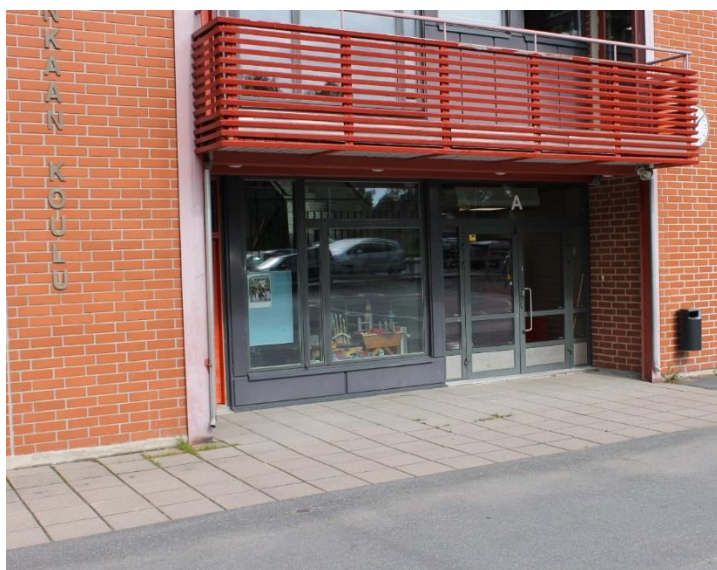
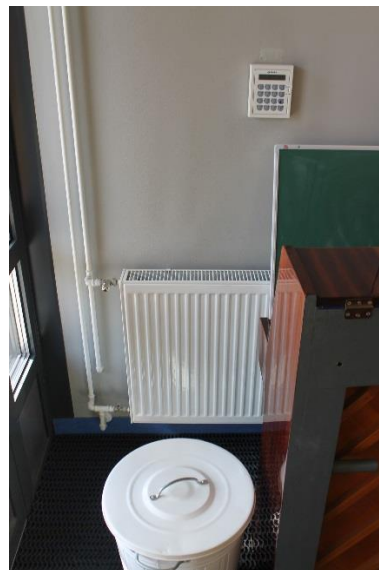
Sisäänkäynti on katettu. Ulko-ovi on riittävän leveä, mutta oven yhteydessä on liian korkea kynnys (noin 45mm, kun määräyksen mukainen kynnys on 20mm). Ovesa on ovipumppu ja ovi on liian painava avata. Ovet ovat lukossa, mutta välituntien aikana auki.

Tuulikaapissa oli kartoituksen teon aikaan ylimääräisiä tavaroita, jotka vähensivät vapaan tilan määrää. Tuulikaapissa oleva työaikapäätte jäi tavaroiden taakse. Päätte on sijoitettu liian korkealle.

Kuva117. Pääsisäänkäynti on katettu. Tuulikaapissa oli kartoituksen teon aikaan ylimääräisiä tavaroita, jotka vähensivät vapaan tilan määrää. Työaikapäätte jäi tavaroiden taakse tuulikaapissa.

- Oven kynnyksen madaltaminen (kynnys korkeintaan 20mm)
- Oven keventäminen (suositus 10N) tai automaattisen oven avausmekanismin asentaminen
- Työaikapäättteen asentaminen matalammalle (850mm)
- Ylimääräisten tavaroiden siirtäminen pois tuulikaapista

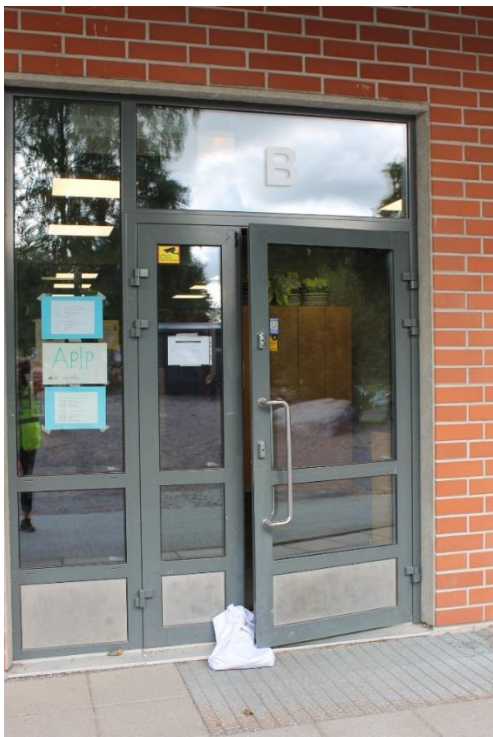
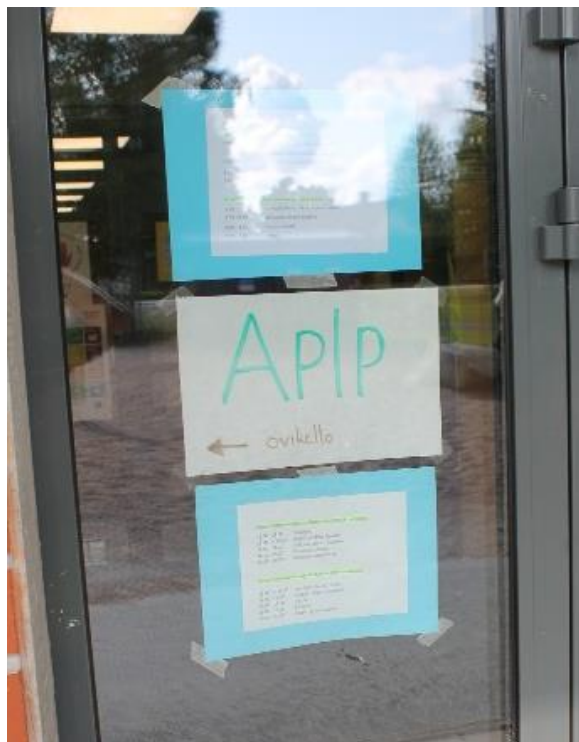
Oven viereen lasipinnan taakse on sijoitettu opasteita. Suoraan lasipinnan taakse sijoitettuihin opasteisiin muodostuu heijastusta ja niitä voi olla hankala lukea. Opasteessa mainitaan ovikello, jota ei löytenyt.

Kuva118. Opasteet on sijoitettu lasin taakse ja niihin muodostuu heijastusta. Ovikellon opaste on harhaanjohtava.

- Ovien keventäminen (suositus 10N) tai automaattisen oven avausmekanismin asentaminen
- Opastuksen parantaminen; opasteiden siirtäminen pois lasin takaa. Ovikello-opasteen poistaminen, mikäli ovikello ei ole käytössä.

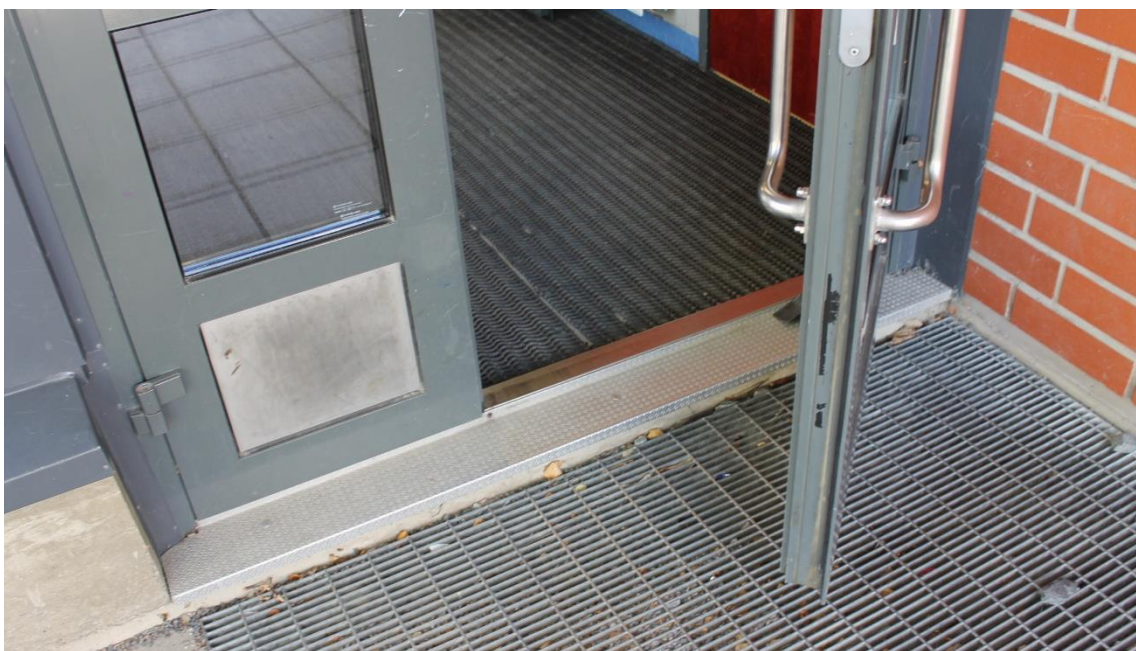
Ulko-ovi on riittävän leveä, mutta oven yhteydessä on liian korkea kynnyks. Ovessa on ovipumppu ja ovi on liian raskas avata.

Kuva119. Oven yhteydessä on liian korkea kynnyks.

- Ovien kynnyksen madaltaminen (kynnys korkeintaan 20mm)
- Ovien keventäminen (suositus 10N) tai automaattisen oven avausmekanismin asentaminen

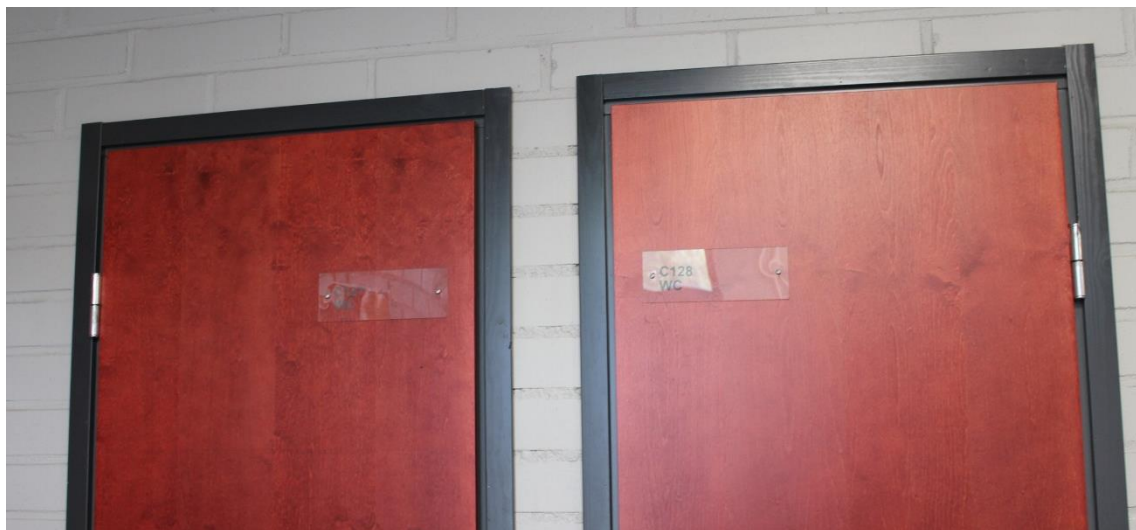
Sisätilojen opastuksessa on puutteita. Sisäänkäyntien yhteydessä ei ole yleisopasteita eri toimintoihin. Tilaopasteet (huoneopasteet) on sijoitettu suoraan huoneiden oviin. Opastetekstit on kirjoitettu pleksiin, johon muodostuu heijastusta. Opasteiden kontrasti on huono, harmaa teksti erottuu huonosti punaisesta taustasta. Opasteet on sijoitettu ovien yläosiin, joista niitä on hankala lukea.

Kuva120. Opasteet on sijoitettu oviin pleksiin. Opasteisiin muodostuu heijastusta ja niitä on hankala lukea. Harmaa teksti erottuu huonosti kontrastina punaisesta taustasta.

- Opastuksen parantaminen
 - Yleisopastuksen lisääminen → opastetaulut sisäänkäyntien yhteyteen ja opastus loogisesti reiteille sisäänkäynneiltä eri toimintoihin
 - Tilaopasteiden (huoneopasteiden) vaihtaminen ja siirtäminen
 - Opasteet oven avautumispuolelle seinään noin silmän korkeudelle (1400-1600mm)
 - Opasteisiin hyvä kontrasti (esim. musta teksti valkoisella pohjalla)
 - Opasteissa ei tule käyttää heijastavaa pintaa
- Kynnysten madaltaminen (kynnykset korkeintaan 20mm)
- Lattiaan muodostuvan heijastuksen vähentäminen mahdollisuuksien mukaan lattian käsittelyllä sekä asentamalla ikkunoihin kaihtimia, joilla voidaan säätää häiritsevää heijastusta ikkunoista
- Ylimääräisten tavaroiden siirtäminen pois kulkuväylältä. Suositeltavaa on, että käytävillä kulkuväylillä on vapaata tilaa vähintään 1200mm. Törmäysvaaraa aiheuttavat tavarat tulee siirtää.
