ORIVEDEN KAUPUNKI ESTEETTÖMYYSKARTOITUS 2019

Hanna Räsälä (RI AMK)

1 JOHDANTO

Tämä esteettömyyskartoitus on toteutettu ProSolve Oy:n toimesta kesän ja syksyn aikana vuonna 2019. Edellinen esteettömyyskartoitus Orivedellä on suoritettu vuonna 2011 ja sen on tehnyt Oriveden kaupungin vanhus- ja vammaisneuvosto, fysioterapeutit Katri Kilpijoki ja Jaakko Tyni.

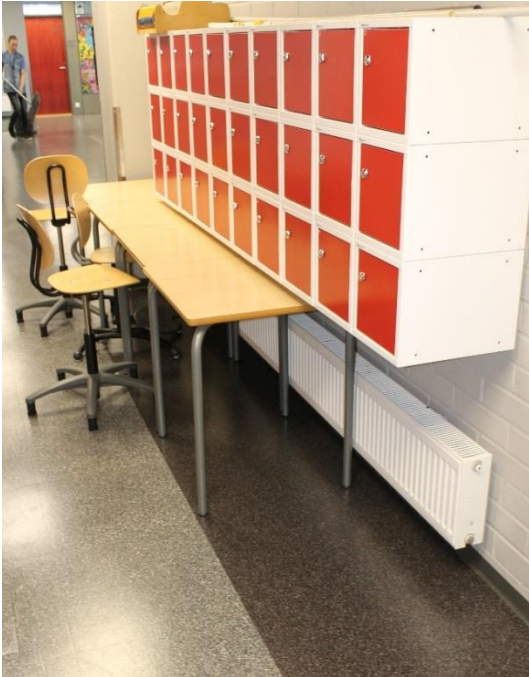
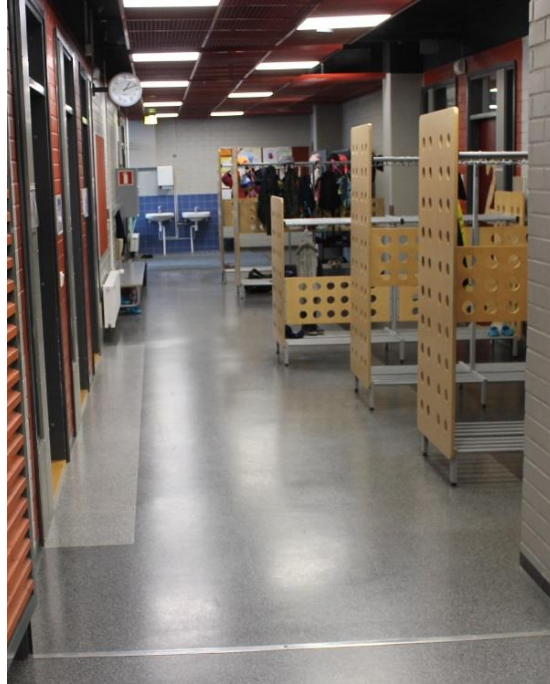
Osa huoneiden ovista avautuu huoneisiin päin, jolloin ne eivät aiheuta törmäysvaaraa käytävällä. Käytävät ovat pääosin riittävän leveitä, mutta käytävillä on jonkin verran tavaraa, jotka vähentävät vapaan tilan määrää. Lattioihin muodostuu jonkin verran heijastusta, joka voi vaikeuttaa tilan hahmottamista.

Kuva121. Käytävillä on jonkin verran ylimääräistä tavaraa, joka vähentää vapaan tilan määrää. Latti-
aan muodostuu heijastusta.

- Opastuksen parantaminen
 - Yleisopastuksen lisääminen → opastetaulut sisäänkäyntien yhteyteen ja opastus loogisesti reiteille sisäänkäynneiltä eri toimintoihin
 - Tilaopasteiden (huoneopasteiden) vaihtaminen ja siirtäminen
 - Opasteet oven avautumispuolelle seinään noin silmän korkeudelle (1400-1600mm)
 - Opasteisiin hyvä kontrasti (esim. musta teksti valkoisella pohjalla)
 - Opasteissa ei tule käyttää heijastavaa pintaa
- Kynnysten madaltaminen (kynnykset korkeintaan 20mm)
- Lattiaan muodostuvan heijastuksen vähentäminen mahdollisuuksien mukaan lattian käsittelyllä sekä asentamalla ikkunoihin kaihtimia, joilla voidaan säätää häiritsevää heijastusta ikkunoista
- Ylimääräisten tavaroiden siirtäminen pois kulkuväylältä. Suositeltavaa on, että käytävillä kulkuväylillä on vapaata tilaa vähintään 1200mm. Törmäysvaaraa aiheuttavat tavarat tulee siirtää.

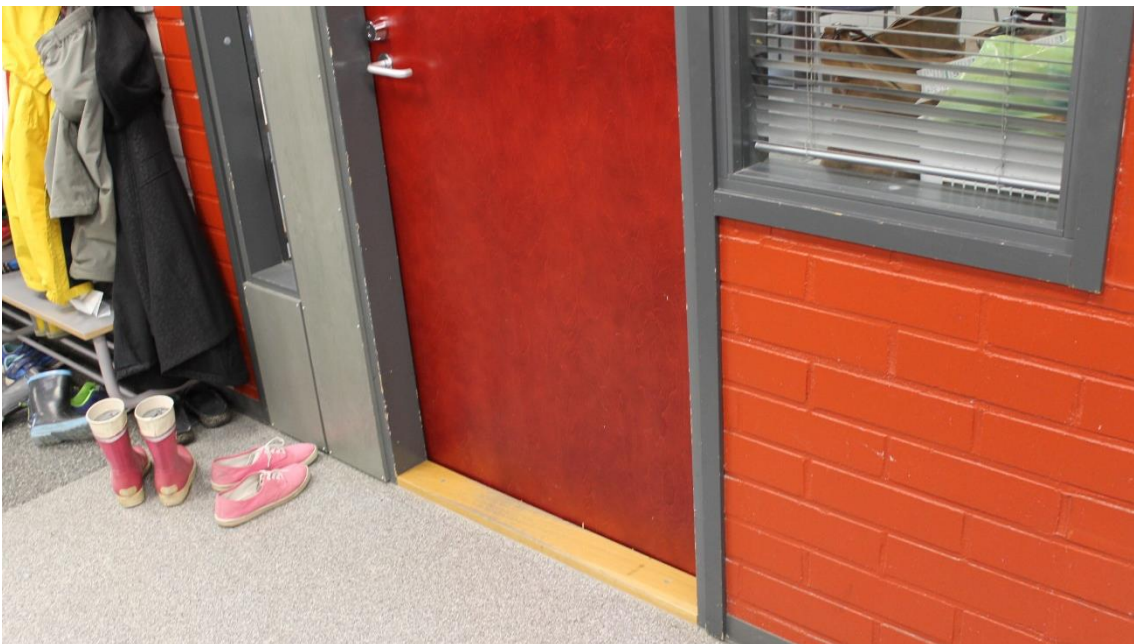
Osassa luokkatiloja kynnykset ovat liian korkeat. Ovet ovat pääosin riittävän leveitä.

Kuva122. Luokkatilaan johtava kynnyks on liian korkea.

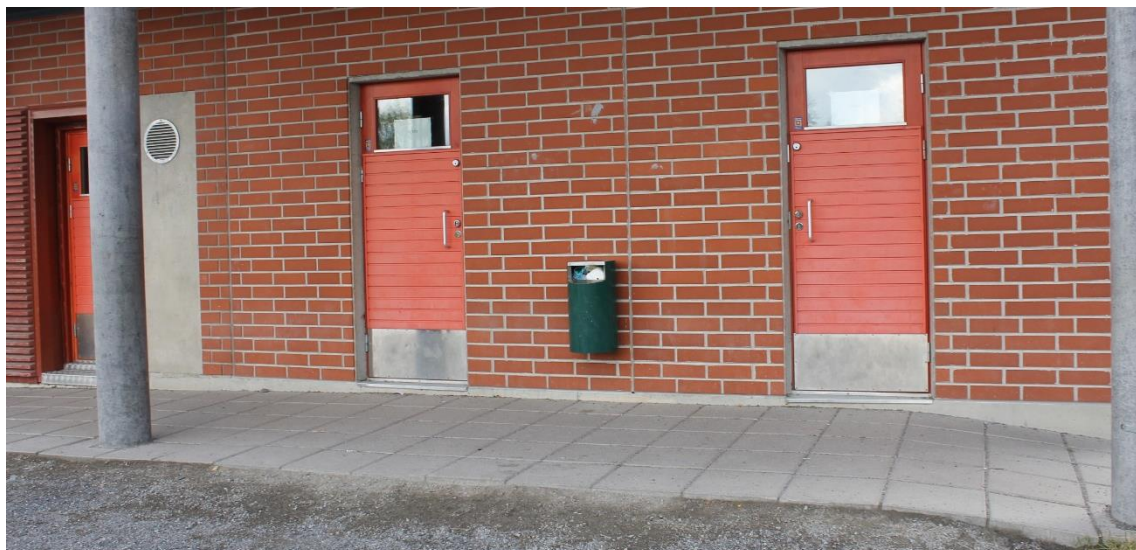
Pukuhuoneisiin on käynti ulkokautta kentän puolelta rakennuksen takaa. Pukuhuoneiden ovien edustalla on laatoitus ja muuten piha-alueella hiekka. Hiekka on päässyt kulumaan laatoituksen edessä ja laatoituksen kohdalle on muodostunut hieman liian korkea tasoero. Pukuhuoneisiin johtavat kynnykset ovat liian korkeat. Ulko-ovet ovat liian kapeat. Ulko-oviin asennetut ovipumput tekevät ovista liian raskaat avata. Opasteet on sijoitettu ovilehtien lasien taakse korkealle, joista niitä voi olla hankala lukea.

Kuva123. Pukuhuoneisiin on käynti ulkokautta. Opasteet on sijoitettu liian korkealle ja lasin taakse sijoitettua opastetta voi olla hankala lukea.

- Opastuksen parantaminen
 - Opasteet oven avautumispuolelle seinään noin silmän korkeudelle (1400-1600mm)
 - Opasteisiin hyvä kontrasti (esim. musta teksti valkoisella pohjalla)
 - Wc-tilasta opasteen poistaminen (automaattinen valaistus)
- Kynnysten madaltaminen (kynnykset korkeintaan 20mm)
- Esteettömän pesutilan järjestäminen
 - Sisätilojen wc-tilan yhteydessä olevan suihkun hyödyntäminen
 - Pukutilan järjestäminen esteettömän wc-tilan yhteyteen

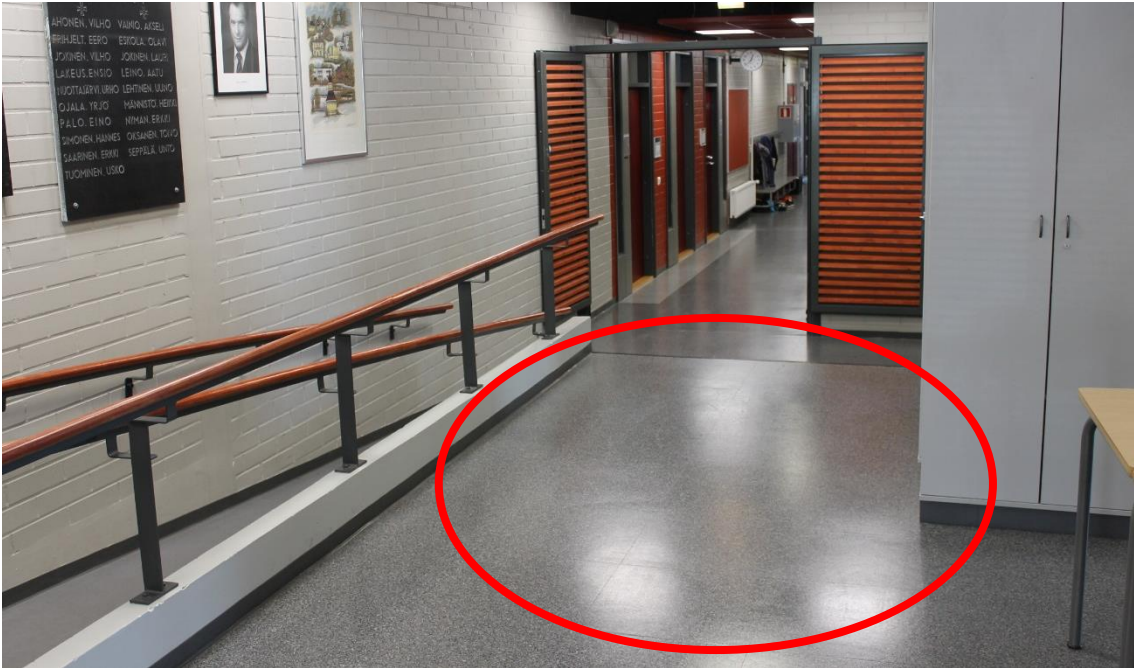
Luiskan vieressä porraskelmissä on kontrastiraidat, mutta portaan alkamis- ja päättymiskohdat eivät erotu. Myöskään luiskan alkamis- tai päättymiskohta ei erotu. Käsijohde puuttuu kokonaan toiselta puolelta porrasta ja toisella puolella porrasta käsijohde ei ulotu riittävän pitkälle eikä sitä ole taivutettu alas portaan profiiliin mukaisesti.

Kuva124. Portaiden alkamiskohta ei erotu kontrastina lattiasta.

- Käsijohteiden ulottaminen 300mm yli portaan alkamis- ja päättymiskohdan.
 - Käsijohteiden päiden kääntäminen alas (**vaatteen takertumisvaara**)
 - Portaon alkamis- ja päättymiskohdan merkitseminen kontrastina lattiaan.

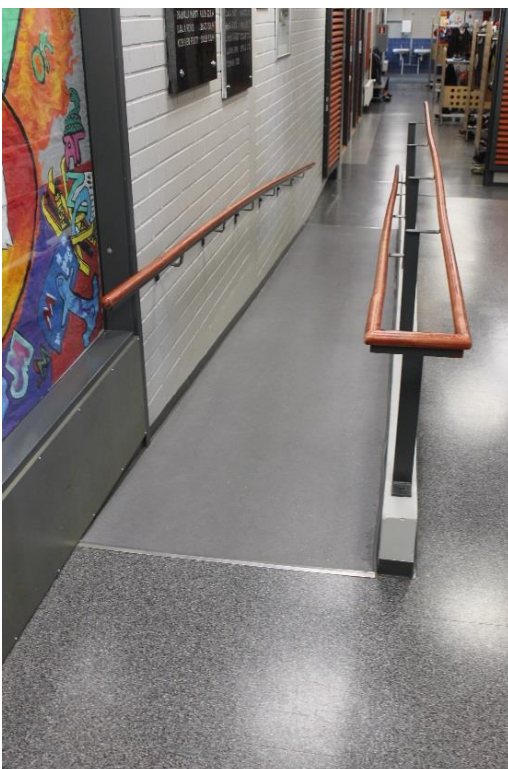
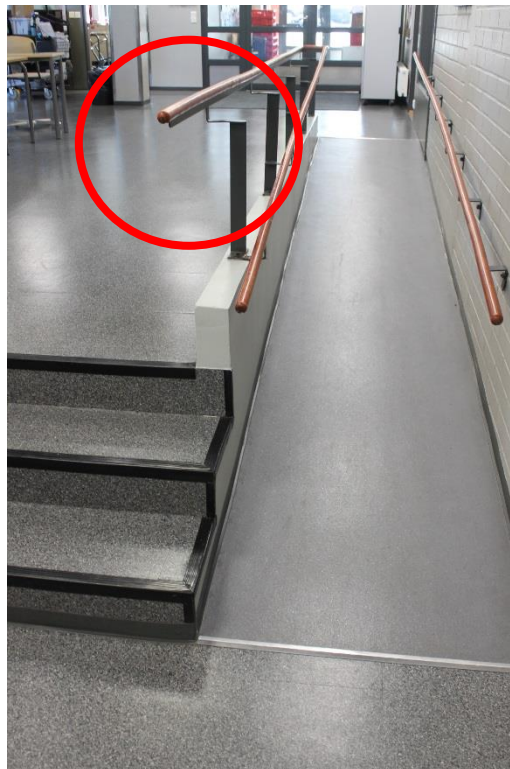
Luiska on hieman suositeltua jyrkempi (korkein mitattu arvo 9%, kun määräyksen mukainen luiska on 8%). Luiskassa vapaaleveys (käsijohteiden väli) on suositeltua pienempi. Luiskan yhteydessä on käsijohteet vain yhdellä tasolla. Käsijohteiden päitä ei ole käännetty. Käsijohteen päässä tuki on kaukana, jolloin käsijohteiden päät voivat aiheuttaa takertumisvaaran (vaate takertuu käsijohteeseen).

Kuvat. Luiskan alkamis- ja päättymiskohta ei erotu kontrastina. Käsijohteen päätä ei ole käännetty. Käsijohteen tuki on kaukana, jolloin käsijohteessa on pitkä uloke, joka voi aiheuttaa takertumisvaaraa.

- Luiska ja luiskan vieressä olevat portaat
 - Käsijohteiden sijoittaminen kahdelle tasolle (700 ja 900mm) sekä luiskaan että portaisiin. Käsijohde myös toiselle puolelle portaita.

- Käsijohteiden muokkaaminen mahdollisuuksien mukaan luiskassa siten, että vapaaleveyttä saadaan lisättyä luiskan kohdalla (tila käsijohteiden välissä)

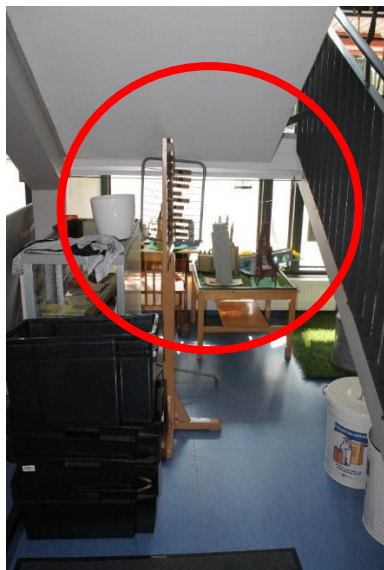
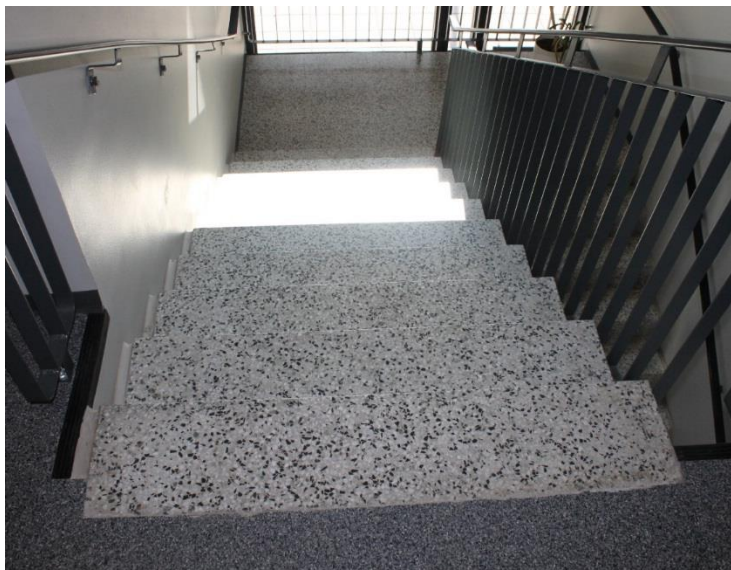
Hissin vieressä portaiden alla on törmäysvaara. Portaiden alla tila, jonne pääsee, mutta jossa kulkuväylän yläpuoliset rakenteet aiheuttavat törmäysvaaran (kts. kuva 125, vapaakorkeus portaiden alla ei ole riittävä). Kartoituksen teon aikaan portaiden alla oli tavaraa, jotka estivät portaiden alle pääsyn. Rajoittamalla portaiden alle pääsyä esimerkiksi kalusteen avulla, voidaan ehkäistä törmäysvaaraa.

Porraskaskelmista puuttuvat kontrastiraidat. Portaiden alkamis- ja päättymiskohdassa lattiämateriaalissa on värierö, joka erottuu kontrastina. Käsiöhteet on sijoitettu vain yhdelle tasolle. Käsiöhteet päättyvät liian aikaisin portaan alkamis- ja päättymiskohdassa. Käsiöhteiden päitä ei ole käännetty alas.

Portaiden kohdalla ikkunasta muodostuu heijastusta porraskaskelmiin ja se voi vaikeuttaa porraskaskelmien hahmottamista. Portaikossa on automaattinen valaistus, mutta se syyty vasta portaiden puolivälissä.

Kuva125. Portaiden alla on tila, jonne pääsee. Kulkuväylän yläpuolella portaiden rakenteiden takia korkeus ei ole riittävä. Ikkunasta muodostuu heijastusta portaisiin, mikä vaikeuttaa porraskaskelmien hahmottamista. Askelmista puuttuvat kontrastiraidat.

- Hissin vieressä olevat portaat
 - Portaiden alle joutumisen ehkäiseminen sijoittamalla kaluste, kasvi tms. kulkuväylälle
 - Käsijohteiden sijoittaminen kahdelle tasolle 700 ja 900mm

- Käsijohteiden ulottaminen 300mm yli portaon alkamis- ja päättymiskohdan
 - Kontrastiraitojen merkitseminen porrasaskelmien etureunaan
 - Ikkunasta tulevan häiritsevän heijastuksen vähentäminen sälekaihtimien avulla

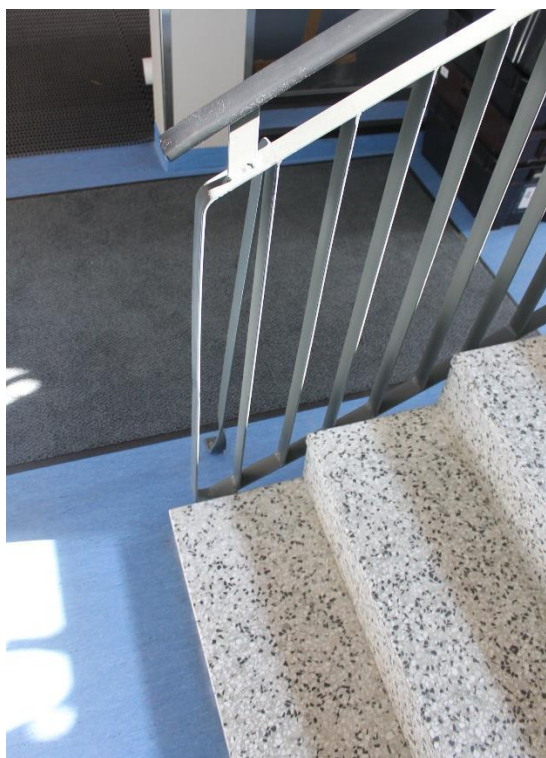
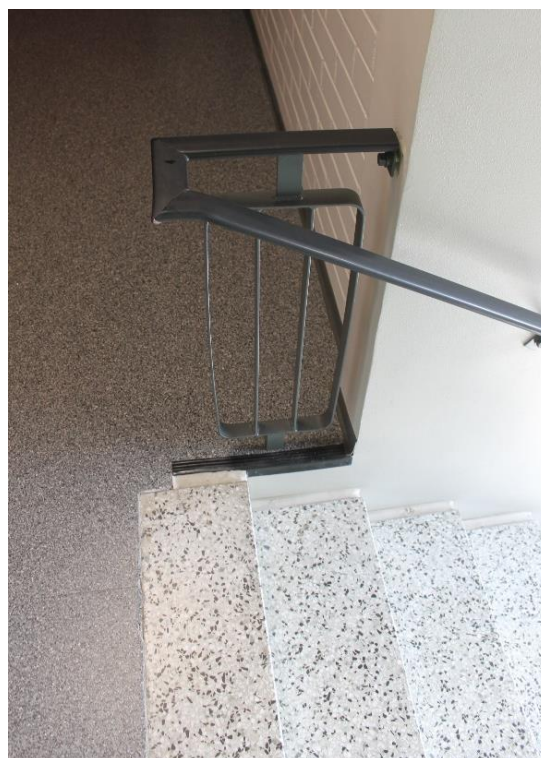
Kuva126. Käsiöhteet päättyvät liian aikaisin.

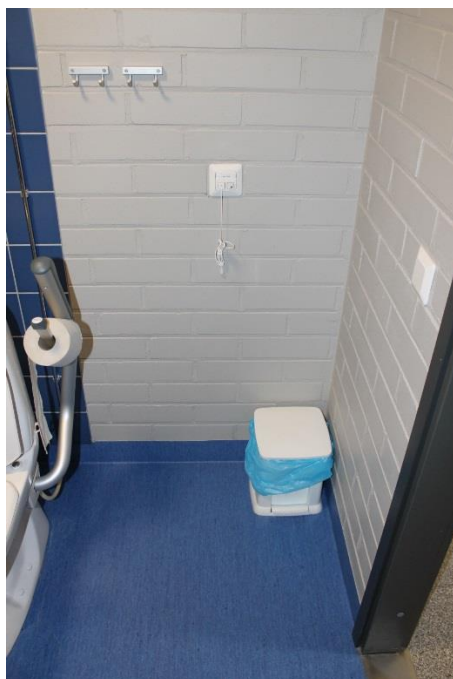
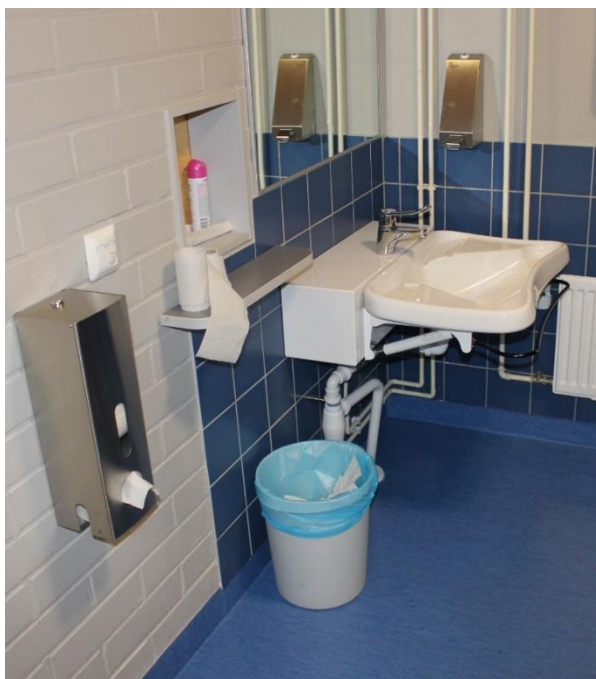
Tilassa on kallistettava allas. Bidee-suihku puuttuu. Tilassa on myös suihku. Suihkun kohdalle jäävä tila seinän ja wc-istuimen väliin on hieman suositeltua pienempi. Käsituen ollessa yläasennossa, tilaan mahtuu. Patteri seinässä vähentää hieman vapaata tilaa. Tilassa on näytteluukku terveydenhoitajan vastaanotolle. Luukku on hieman liian korkealla. Peili on sijoitettu hieman liian korkealle. Käsi-pyyheautomaatti on suositusta korkeammalla.

Tilassa on hälytysjärjestelmä, mutta järjestelmän naru oli solmittu, eikä se ollut käytettävissä. Seinässä on toinen hälytyspainike. Noin 1000mm korkeudelle sijoitettu painiketta ei kuitenkaan voi käyttää, mikäli henkilö on pudonnut tai kaatunut lattialle. Valaistusvoimakkuus ei ole riittävä. Tilassa on peilivalo, jonka saa päälle katkaisijasta. Katkaisija on kuitenkin korkealle eikä siihen ylety mm. pyörätuolista.

Kuva128. Wc-istuimen oikealle puolelle jää tilaa, mutta tila on mitoitukseltaan liian pieni. Allas on kallistettavissa. Peili on hieman liian korkealla.

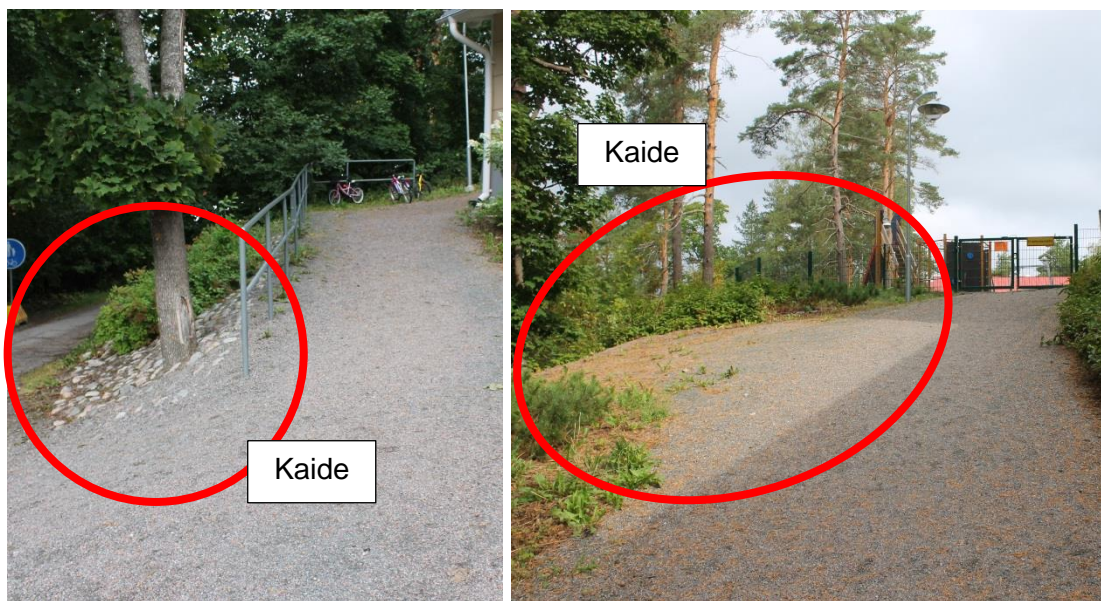
Koulurakennuksen takaa on sisäänkäynti esiopetuksen tiloihin. Reitillä on hiekkapäälysteinen kulkuväylä, joka nousee jyrkästi. Reitille on sijoitettu toiselle puolelle kaide. Kaide ei ulotu alhaalla tarpeeksi pitkälle eikä ylhäällä portille asti. Kaidetta ei ole asennettu toiselle puolelle (alhaalta katsottuna oikealle puolelle). Kulkuväylä on profiililtaan jyrkkä, jolloin sen yhteyteen sijoitetut käsijohteet voivat auttaa tarvittaessa liikkumista esimerkiksi talvella tai mikäli kulkuväylä tuntuu liian jyrkältä.

Kuva129. Esikoululle johtavan kulkuväylän sivuun on asennettu kaide. Kaide voisi ulottua alhaalla pidemmälle. Käsijohteen/kaiteen voisi asentaa myös toiselle puolelle ja kaiteet voisi ulottaa ylhäällä portille asti.

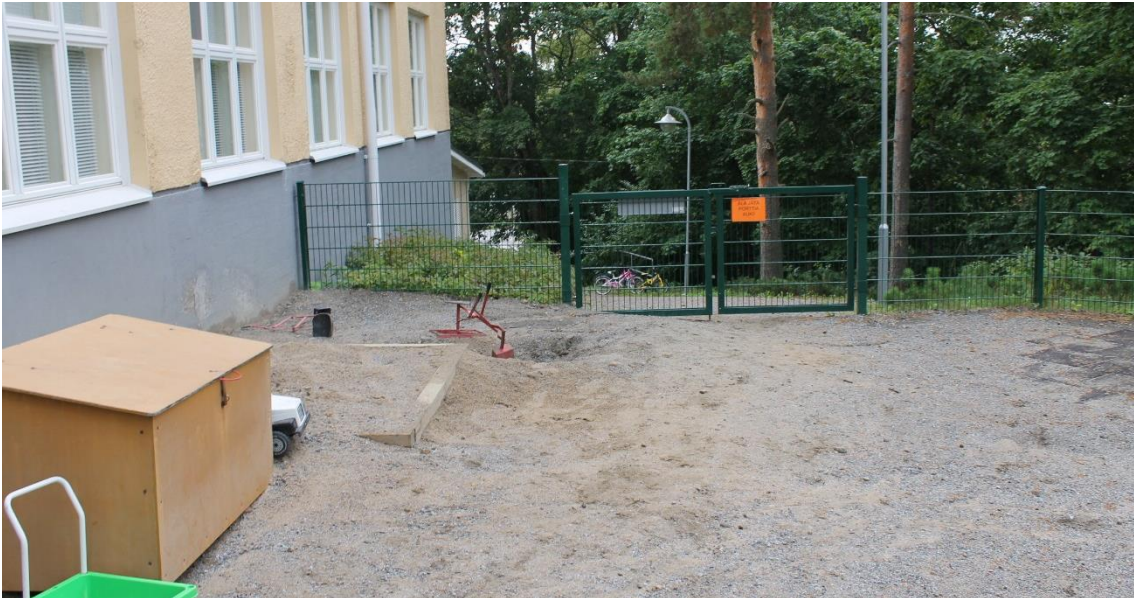
Esikoulun pihaan on portti, joka on turvallisuussyistä hankala avata. Esikoulun pihassa pihan materiaalina on hiekka. Leikkivälineiden alle on asennettu turva-alustat. Keinut on ympäröity aidalla. Hiekkalaatikon vieressä on kaivettu maata leikkikaivurilla. Kaivaus jää kulkuväylä sivuun, mutta kuopat ovat hankalia hahmottaa hiekkapinnasta. Suositeltavaa on rajata leikkialueet kulkuväylistä.

Kuva130. Hiekkalaatikon vieressä on kaivettu maata kaivurilla. Kuoppa on kulkuväylän sivussa, mutta sitä ei ole rajattu kulkuväylästä.

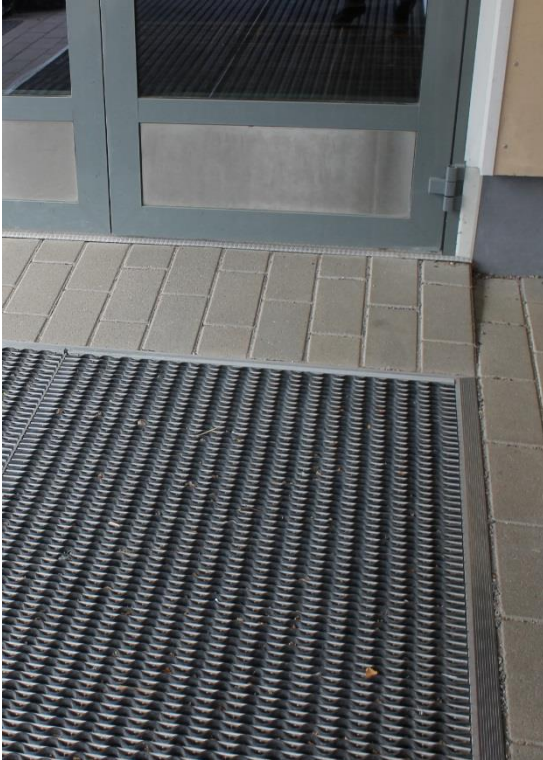
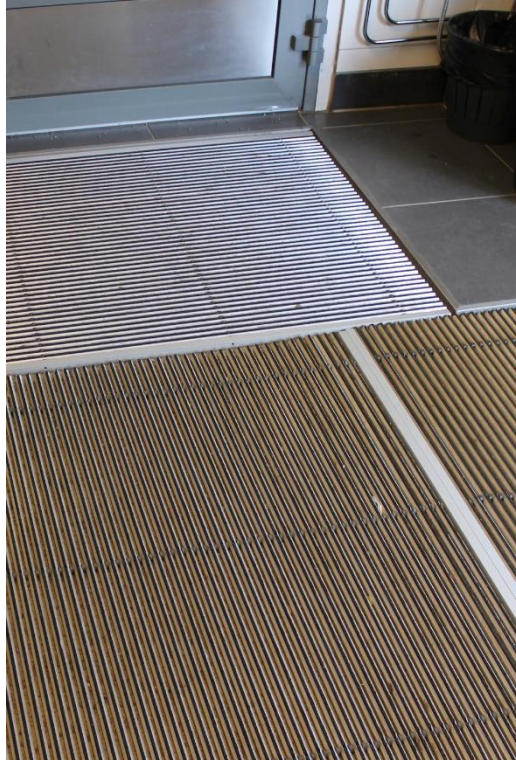
Ulko-oven yhteydessä ei ole opastetta. Ulko-ovi on riittävän leveä, mutta sen avaamiseen tarvittava voima on liian suuri. Kynnys on riittävän loiva.

Tuulikaappi on tilava. Tuulikaapissa oven edustalla on lattiaan upotettu matto/säleiköt. Kartoituksen yhteydessä maton/säleikköjen reunoille ei jäänyt liian isoja rakoja. Sisäovi on riittävän leveä, mutta sisäoven kynnys on hieman liian korkea. Sisäovi on liian raskas avata.

Kuva133. Ulko-oven edustalla laatoitus on luiskattu. Tuulikaapissa on lattiaan upotetut matot.

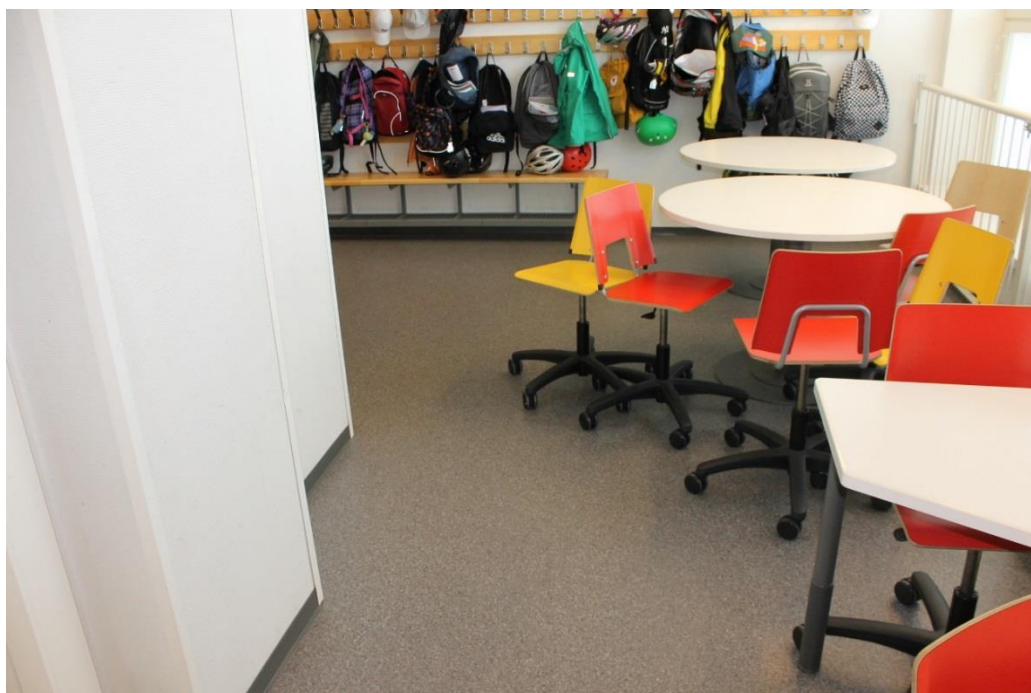
Kuvat. Käytävälle sijoitetut kalusteet vähentävät vapaan tilan määrää kulkuväylillä.

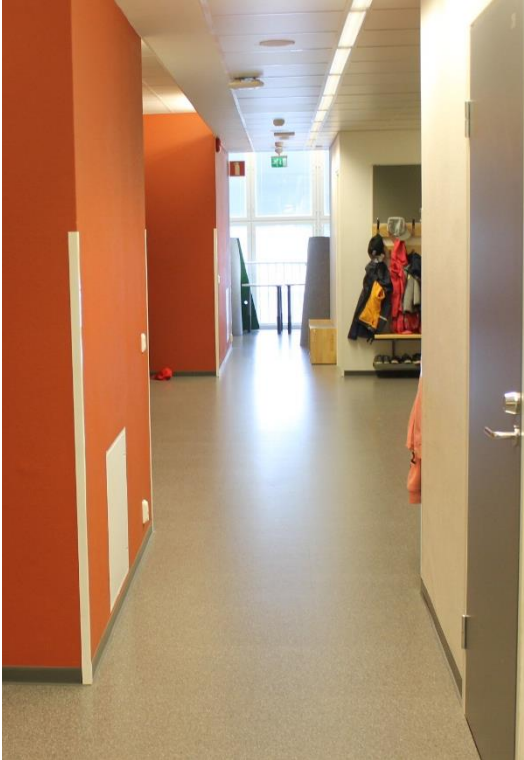
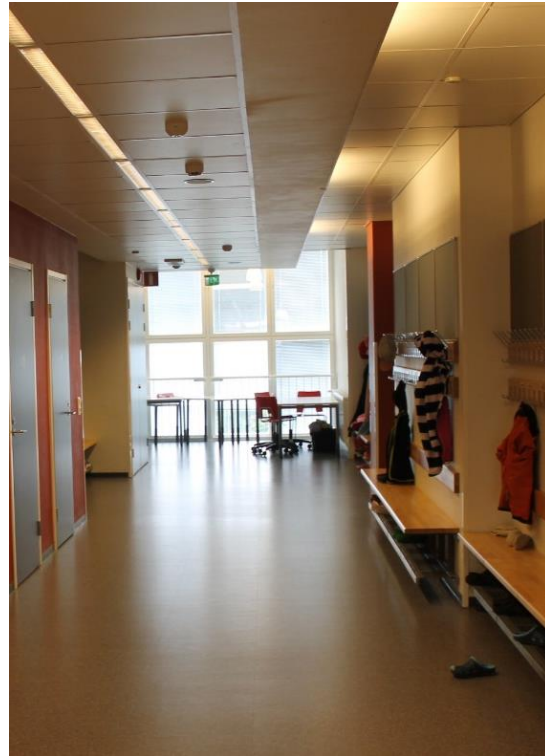
Ovet erottuvat kontrastina seinästä. Käytävän päissä ikkunoista muodostuu jonkun verran häikäisyä ja heijastusta käytävien lattioihin. Käytävien valaistusvoimakkuus on pääosin hyvä ja valaistus on melko tasainen.

Kuva135. Käytävän päästä muodostuu häikäisyä ja valo heijastuu voimakkaasti lattiaan.

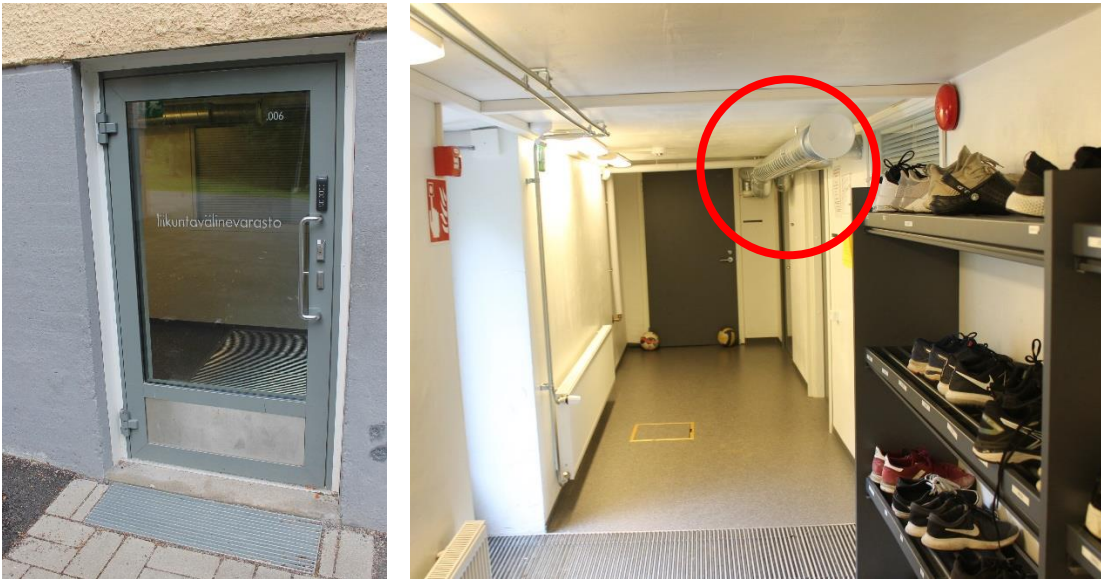
Pohjakerroksessa sijaitsee liikuntavälinevarasto, johon on oma sisäänkäynti ulkokautta. Tilaan pääsee myös porrashuoneen kautta. Varaston tilassa huonekorkeus on noin 1800mm ja IV-putkien alla 1600mm. Huonekorkeus on liian matala. Rakenteellisesti tilannetta ei voida korjata, mutta matalasta

Kuva137. Liikuntavälinevarastossa huonekorkeus on liian matala. IV-putket aiheuttavat törmäysvaaran.

huonekorkeudesta tulisi laittaa opaste tilaan johtaviin oviin. IV-putket tulee merkitä kontrastimerkinällä.

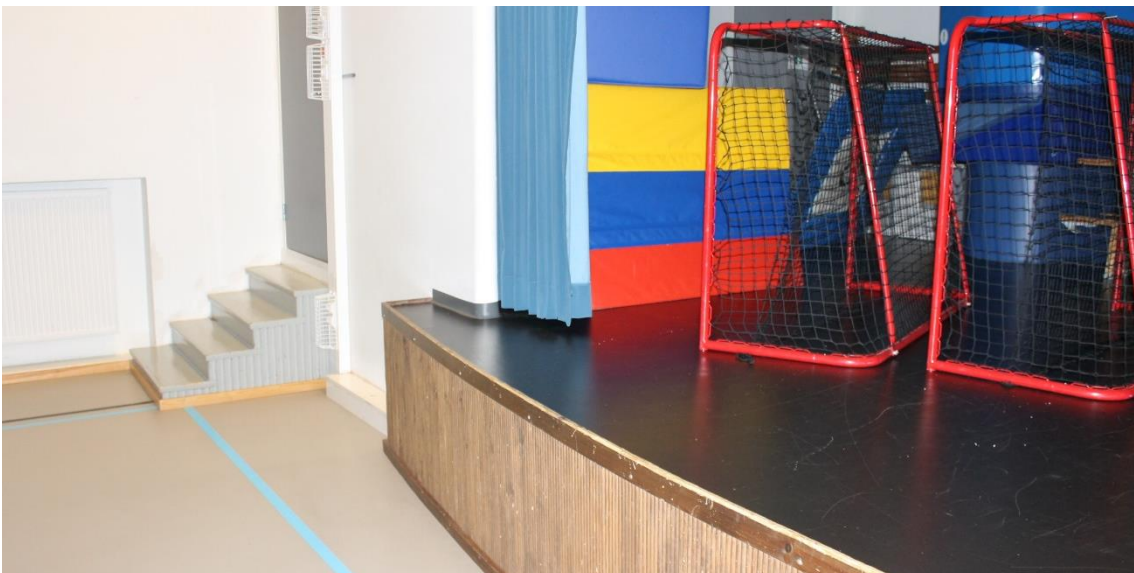
Liikuntasaliin johtava ovi on liian kapea. Toisen ovilehden saa auki, mutta ei esteettömästi. Näyttämölle ei ole esteetöntä pääsyä. Liikuntasalista porrashuoneeseen johtavista pienistä portaista puuttuvat käsijohteet. Porrasaskelmissa ei ole kontrastiraitoja.

Kuva139. Liikuntasalissa olevista portaista puuttuvat käsijohteet. Lavalle ei ole esteetöntä kulkua.

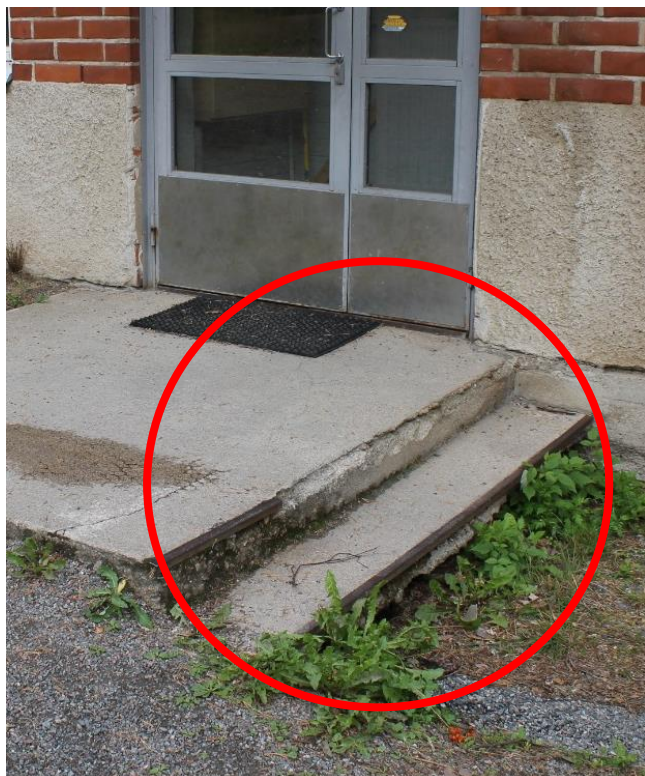
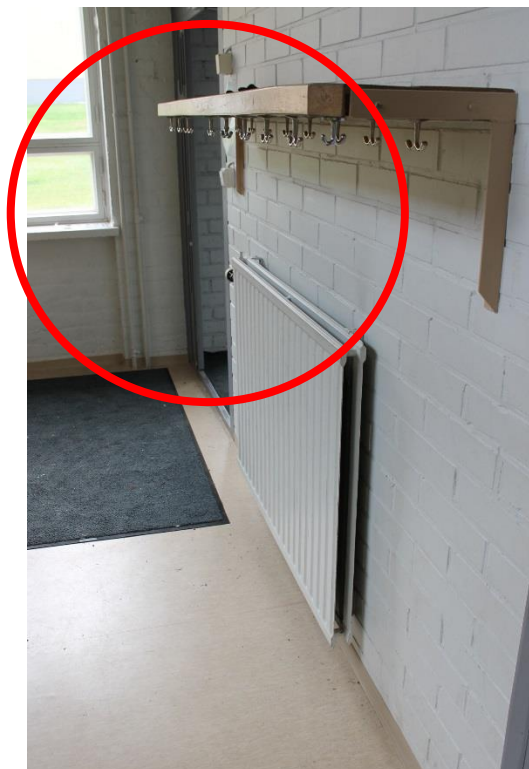
Ulko-ovi on riittävän leveä. Oveissa on ovipumppu ja ovi on liian raskas avata. Tuulikaappi on ahdas ja sisäovessa on liian korkea kynnyks. Sisääntuloaulassa on naulakko, joka aiheuttaa törmäysvaaran. Kulkuväylän yläpuolisia ja ulokkeellisia esteitä on hankala hahmottaa.

Kuva141. Sisäänkäynnin yhteydessä tasanteelta puuttuu putoamista ehkäisevä kaide. Sisääntuloau-
 lassa on naulakko, joka aiheuttaa törmäysvaaraa.

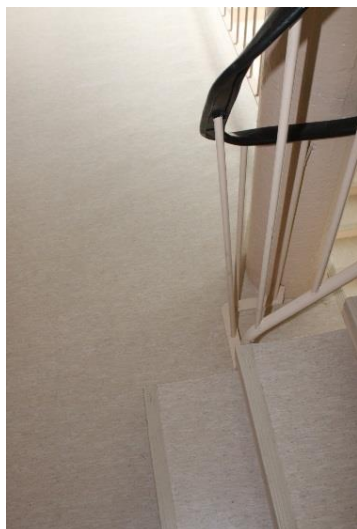
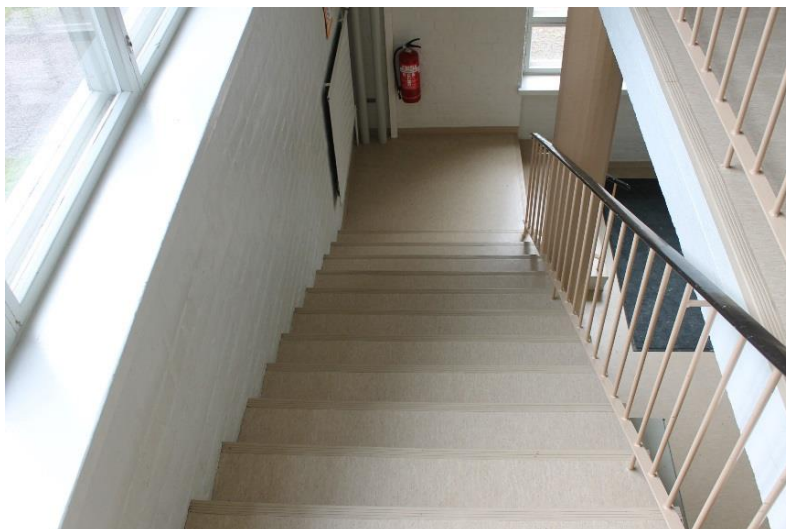
Kuva145. Käsijohde päättyy liian aikaisin portaan alkamiskohdassa. Portaista puuttuvat kontrastiraidat.

- Hissi:
 - Peilin sijoittaminen hissien takaseinään myös matalammalle. Peilin alareunan korkeus 300mm, jolloin peili toimii peruutuspeilinä
- Portaat:
 - Käsijohteiden sijoittaminen kahdelle tasolle 700 ja 900mm
 - Käsijohteiden ulottaminen 300mm yli portaalan alkamis- ja päättymiskohdan
 - Yhtenäisen käsijohteen asentaminen tasanteille
 - Kontrastiraitojen merkitseminen porraskelmien etureunaan
 - Portaalan alkamis- ja päättymiskohdan merkitseminen kontrastina lattiaan

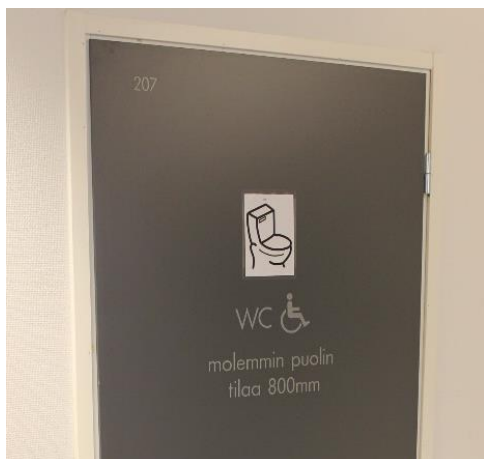
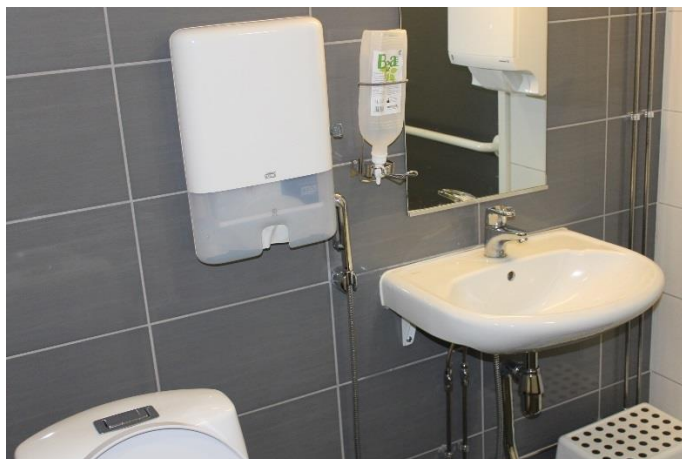
Esikoulun esteetön wc-tilan oveen on sijoitettu iso opaste, joka kertoo, että wc on käytettävissä molemmilla puolilla wc-istuinta. Opastetta ei ole sijoitettu oven avautumispuolelle seinään. Wc-tilaan jää riittävästi tilaa ja mitoitukseltaan tila toimii esteetönä wc:nä. Tilassa on kattoon kiinnitetty nostokahva. Kahva oli kartoituksen yhteydessä nostettu ylös siten, että se ei ollut käytettävissä. Tilassa on hälytysjärjestelmä. Hätkutsun naru oli solmittu, eikä se ollut käytettävissä. Hätkutsun kuitauspainikkeesta puuttuu opaste.

Bideesuihkuun ylettyä huonosti wc-istuimelta (suihku jää wc-istuimen taakse). Tilassa on poljentaroskis, mutta myös avoroskis. Käsipaperiteline on sijoitettu liian korkealle, suosituksen mukaan varusteet tulee sijoittaa 900mm korkeudelle.

Kuva146. Esteettömän wc-tilan opasteessa on mainittu, että wc on käytettävissä molemmin puolelta. Bidee-suihku jää wc-istuimen taakse.

- Opasteet oven avautumispuolelle seinään (noin 1400-1600mm korkeudelle)
- Suositellaan käsipyöheautomaatin ja saippuatelineen sijoittamista matalammalle (korkeudelle 900mm)
- Hälytysjärjestelmä:
 - Hälytysnarun yhteyteen opaste (ISA-symboli, sekä teksti, että narua ei saa solmia)
 - Suositellaan myös lattian rajaon sijoitettua hälytyspainiketta tai tilaa kiertävää narua (jotta apu voi hälyttää myös lattialta)
 - Hälytysjärjestelmän kuittauspainikkeeseen opaste
- Bidee-suihkun siirtämien siten, että siihen ulottuu wc-istuimelta (suositus 300mm wc-istuimelta)

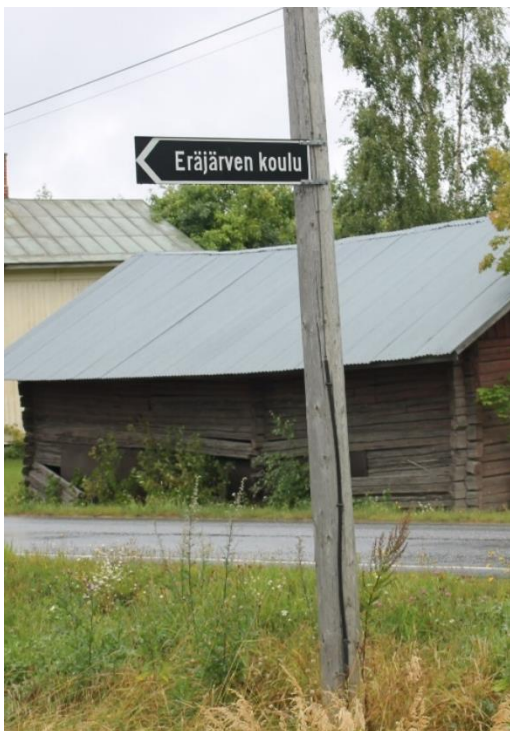
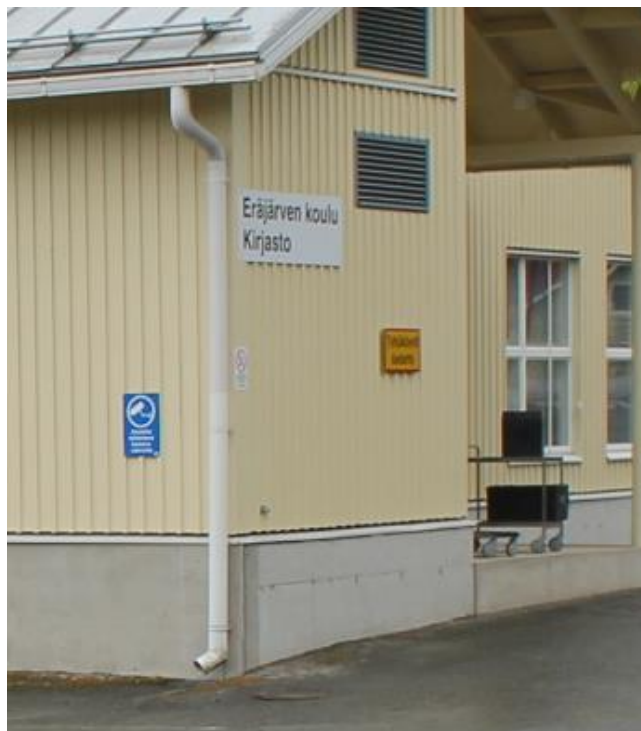
Kohde sijaitse haja-asutusalueella. Kohteessa sijaitsee koulu ja päiväkotiki sekä koulun yhteydessä kirjasto. Piha-alueelle ei johda kevyen liikenteen väylää. Maantien varressa on opaste kohteeseen. Rakennuksen seinässä on koulun ja kirjaston opaste, päiväkodille ei ole erillistä opastetta.

Kuva147. Opaste maantien varressa ja opaste rakennuksen seinässä.

- Opastuksen lisääminen päiväkodille
- Koholla olevien kaivonkansien korjaaminen seuraavan piha-alueen korjausurakan yhteydessä. Kansien tasoero saa olla korkeintaan 20mm
- LE-autopaikan merkitseminen ISA-tunnuksella
- LE-autopaikan siirtäminen tasaiselle alueelle (pituus- ja leveyskaltevuus korkeintaan 2%)
- LE-autopaikan merkitseminen viivoilla ja ISA-tunnuksella maahan (leveys vähintään 3600mm)
- Päiväkodin piha-alue:
 - Tarkastuskaivon kannen upottaminen samalle tasolle maanpinnan kanssa (**kompastumisvaara**)
 - Hiekkalaatikon reunojen pyöristäminen (**törmäysvaara**)
 - Liukumäen portaiden muokkaaminen (**liukastumis-/putoamisvaara**)

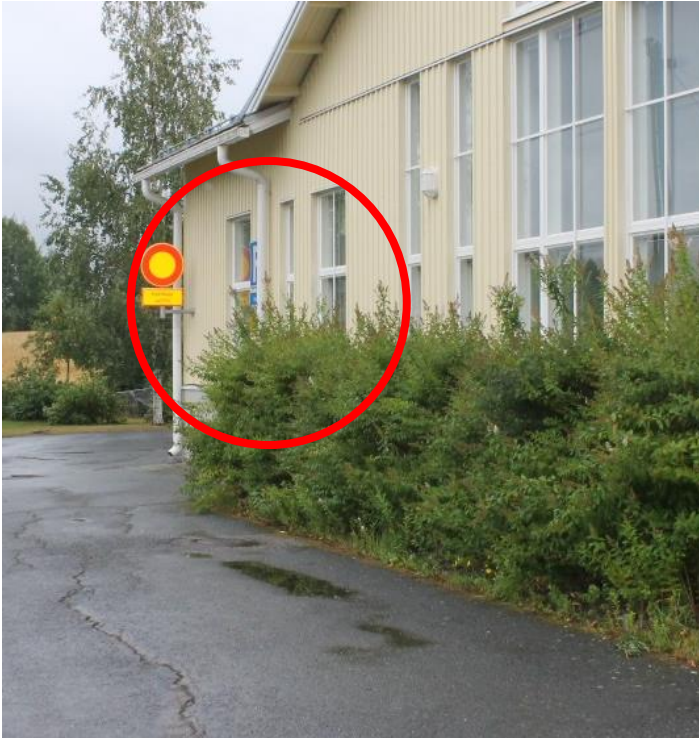
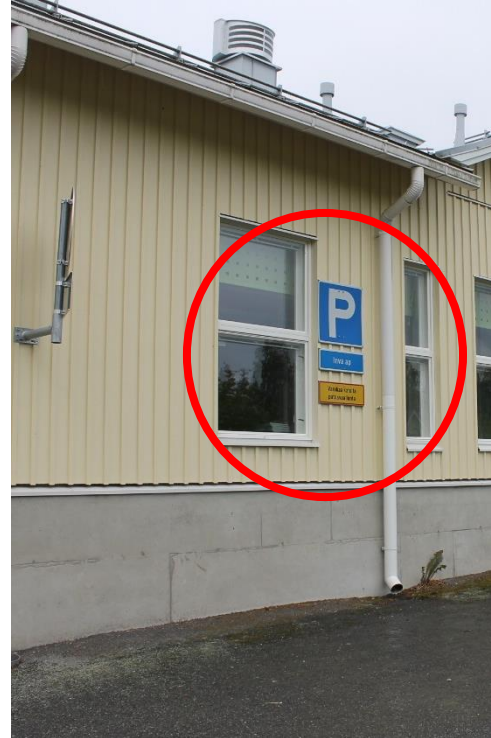
Pysäköintipaikat sijaitsevat maantien vieressä. Rakennuksen päädyssä reitillä pääsisääkäynnille on yksi liikuntaesteisille varattu autopaikka (LE-autopaikka). Paikka on merkitty seinään P-tunnuksella ja lisäteksillä "Inva ap". ISA-tunnus puuttuu. Paikkaa ei ole merkitty maalauksella maahan. Paikka ei ole tasainen, pituussuunnassa kaltevuus on yli 5%, kun kaltevuus molempiin suuntiin (pituus- ja leveyskaltevuus) saa olla korkeintaan 2%.

Kuva148. Rakennuksen seinustalla on yksi LE-autopaikka. Paikka ei näy pihaan tultaessa (oikeanpuoleinen kuva). LE-autopaikkaa ei ole merkitty ISA-tunnukselle.

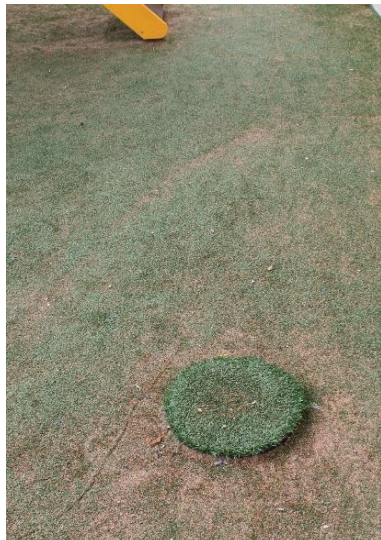
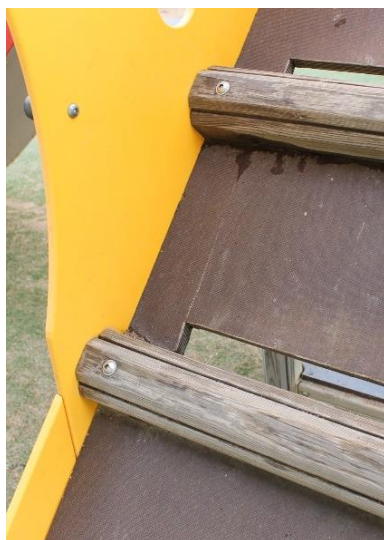
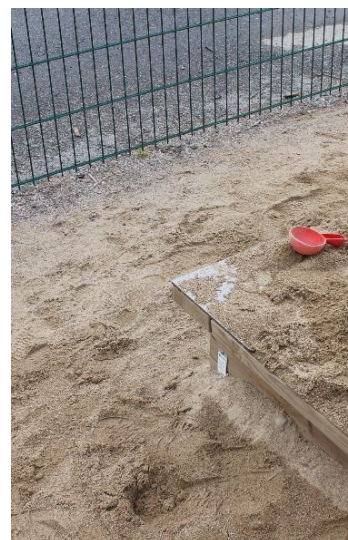
Päiväkodin piha-alueella on tarkastuskaivo, jonka kansi on päällystetty tekonurmella. Kansi on koholla ja se erottuu huonosti kontrastina maanpinnasta, kun materiaali on samaa. Tämä voi aiheuttaa kompastumisvaaran. Hiekkalaatikon reunat ovat terävät. Kartoituksen yhteydessä haastateltiin henkilökuntaa ja heiltä saadun palautteen mukaisesti terävät reunat ovat aiheuttaneet pienen haaverin. Liukumäen portaiden profiili on pyöreä. Portaat voivat olla sateella, pakkasella ja talvisin liukkaat.

Kuva150. Koholla oleva tarkastuskaivon kansi, joka on päällystetty tekonurmella. Tasoero erottuu huonosti ja voi aiheuttaa kompastumisvaaran. Liukumäen portaiden profiili on pyöreä, mikä tekee niistä liukkaat talvisin. Hiekkalaatikon reunat ovat terävät.

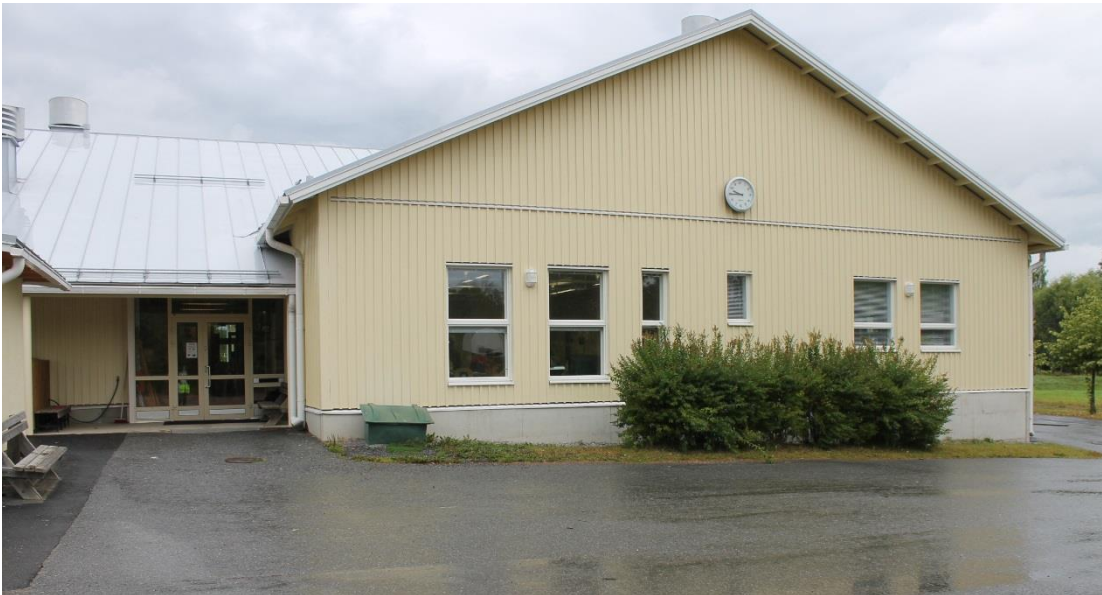
pääsisäänkäynnin kautta, mutta sisäänkäynnin sijaintia ei opasteta. Pääsisäänkäynnin yhteydessä ei ole kylttiä. Sisäänkäynti on katettu, mutta se erottuu huonosti rakennuksen julkisivusta.

Kuva151. Sisäänkäynti erottuu huonosti julkisivusta. Sisäänkäynnin yhteydessä ei ole opastetta.

- Pääsisäänkäynnin hahmottamisen parantaminen
 - Opaste pääsisäänkäynnin yhteyteen (esim. kyltti ulkoseinään sisäänkäynnin yhteyteen)
 - Opaste rakennuksen ulkopuolelle seinään pysäköintialueen suunnalle, joka opastaa reitin pääsisäänkäynnille
- Pääsisäänkäynnin edustalla olevan luiskatun kulkuväylä merkitseminen

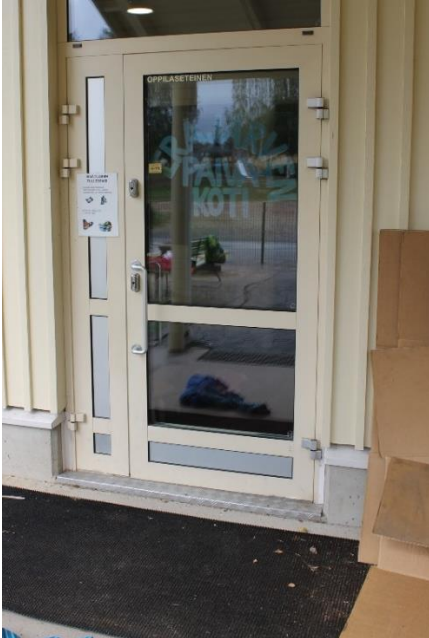
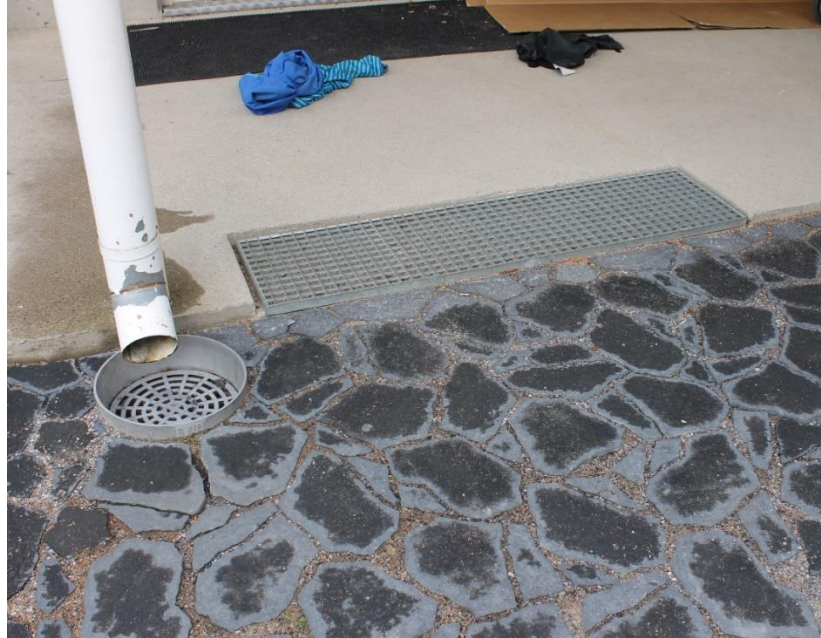
sijoitettuun tekstiin muodostuu heijastusta, jota on hankala hahmottaa. Ulko-ovi on liian raskas avata. Ovessa on ovipumppu.

Ulko-oven edustalla on tasanne ja ritilä. Tasoero on hieman suositusta korkeampi. Ulko-ovi on liian kapea ja oven yhteydessä oleva kynnyks on liian korkea. Ulko-ovi johtaa suoraan eteiseen, joka on mitoitukseltaan riittävä.

Kuva154. Opaste on sijoitettu suoraan oveen. Tekstiin muodostuu heijastusta. Ulko-oven edustalla on tasanne. Tasoero ritilän kohdalla on hieman liian suuri.

- Opastuksen parantaminen ja sisäänkäynnin hahmottamisen parantaminen
 - Opasteen lisääminen portille/rakennuksen julkisivuun sisäänkäynnin läheisyyteen
 - Opasteen sijoittaminen seinään oven avautumispuolelle
- Ovipumpun keventäminen (avaamiseen tarvittava voima korkeintaan 10N) tai automaattisen oven avausmekanismin asentaminen
- Oven leventäminen (vapaaleveys vähintään 850mm)
- Oven kynnyksen madaltaminen (kynnys korkeintaan 20mm)

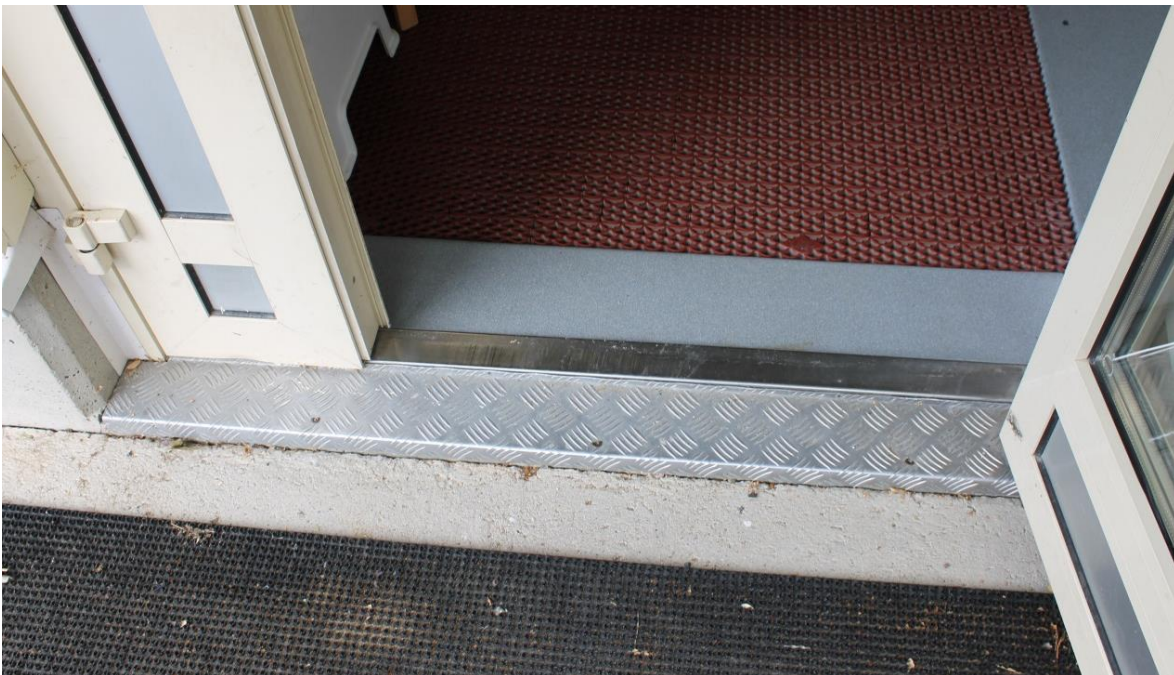
Kuva155. Ulko-ovi on liian kapea ja sen yhteydessä oleva kynnyks on liian korkea.

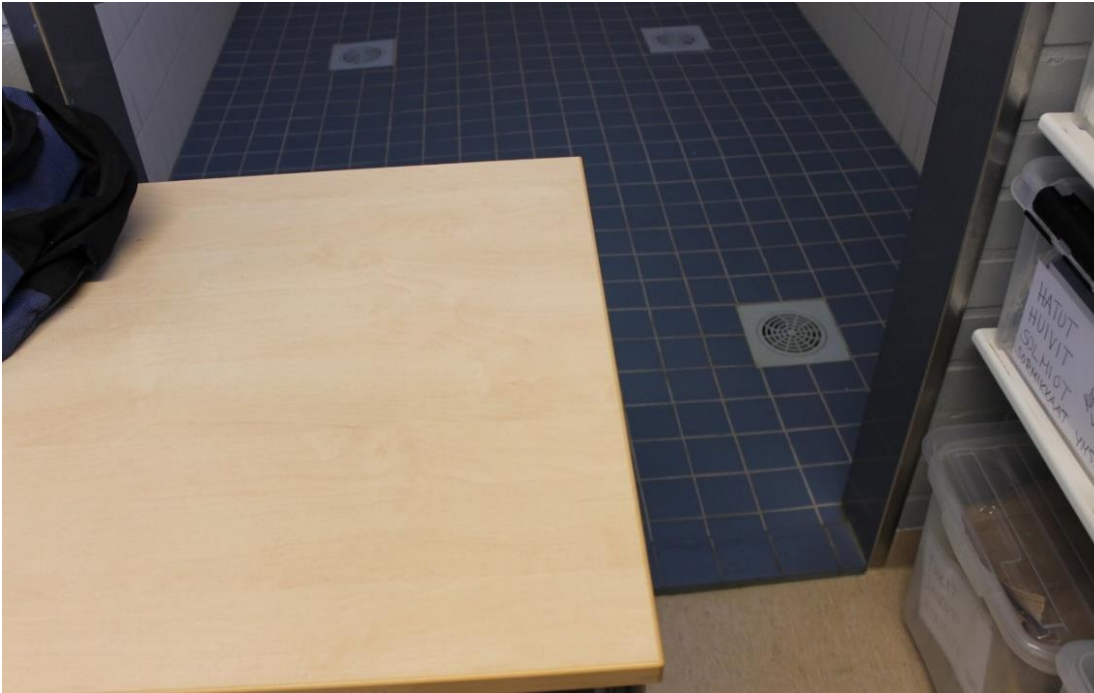
Kuva157. Oviaukon eteen sijoitettu kaluste tyttöjen pukuhuoneessa.
