ORIVEDEN KAUPUNKI ESTEETTÖMYYSKARTOITUS 2019

Hanna Räsälä (RI AMK)

1 JOHDANTO

Tämä esteettömyyskartoitus on toteutettu ProSolve Oy:n toimesta kesän ja syksyn aikana vuonna 2019. Edellinen esteettömyyskartoitus Orivedellä on suoritettu vuonna 2011 ja sen on tehnyt Oriveden kaupungin vanhus- ja vammaisneuvosto, fysioterapeutit Katri Kilpijoki ja Jaakko Tyni.

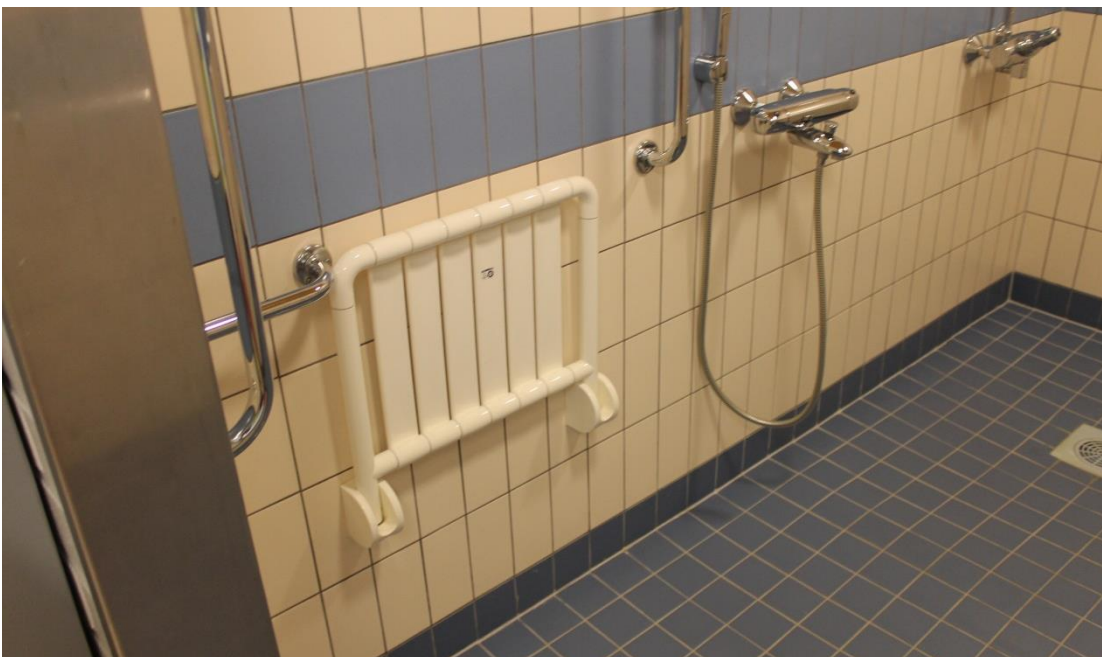
Kuva158. Kiinteä suihkutuoli poikien pesuhuoneessa.

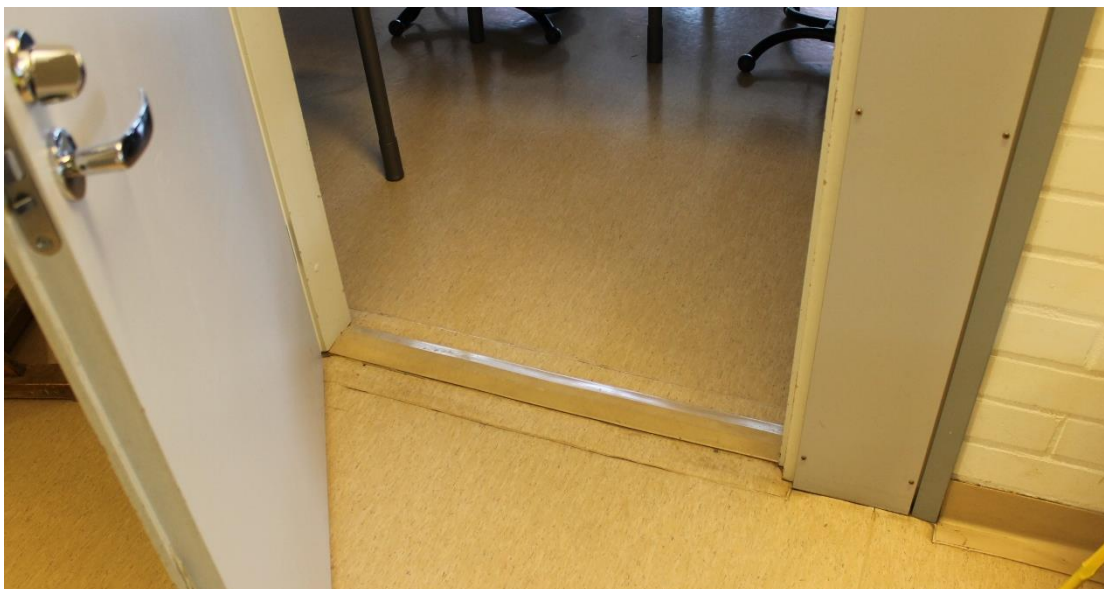
Kuva159. Luokkahuoneisiin johtava ovi on riittävän leveä ja oven yhteydessä oleva kynnyks on matala.

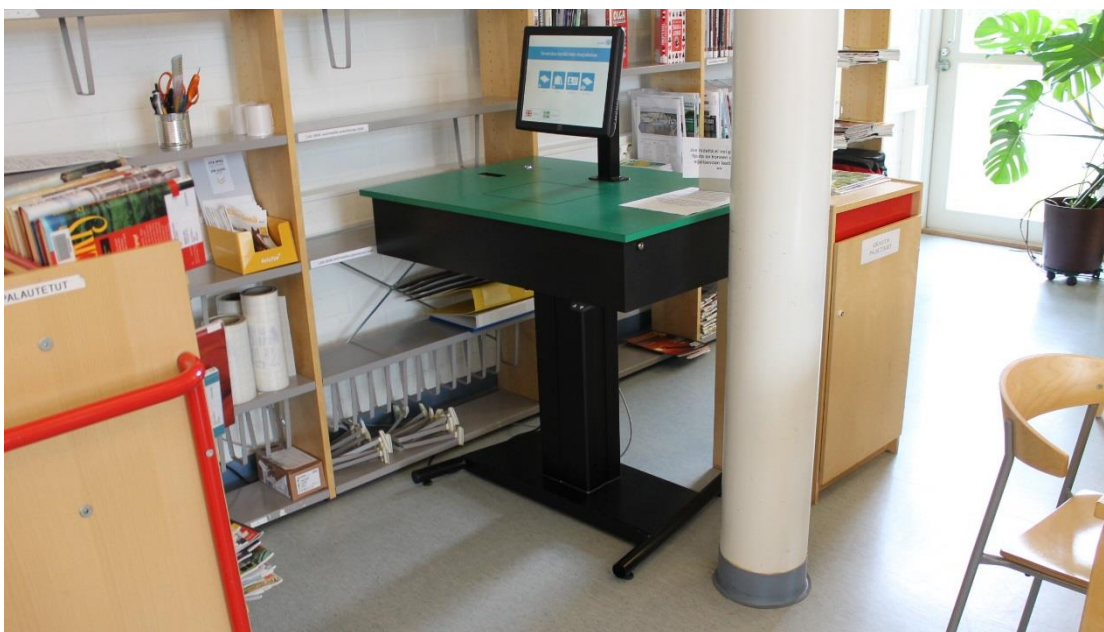
Kirjastoon ja ruokalaan johtavassa ovessa ei ole kynnyksiä. Tila on avara ja kalusteet on sijoitettu siten, että pääsääntöisesti kulkuväylille jää riittävästi tilaa. Kirjaston lainaustiski on yhdellä tasolla ja hieman liian korkealla.

Kuva160. Kirjaston lainaustiski on vain yhdellä tasolla.

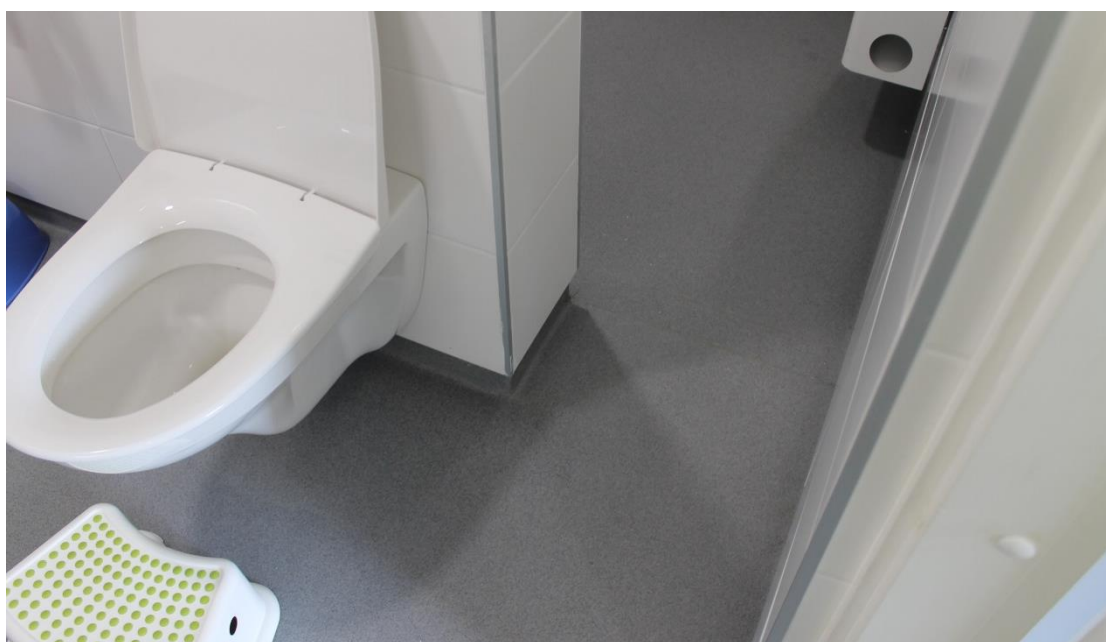
Kuva163. Kulkuaukko päiväkodin puolelta esteettömään wc-tilaan on kapea, eikä siitä mahdu pyörällisen apuvälineen kanssa.

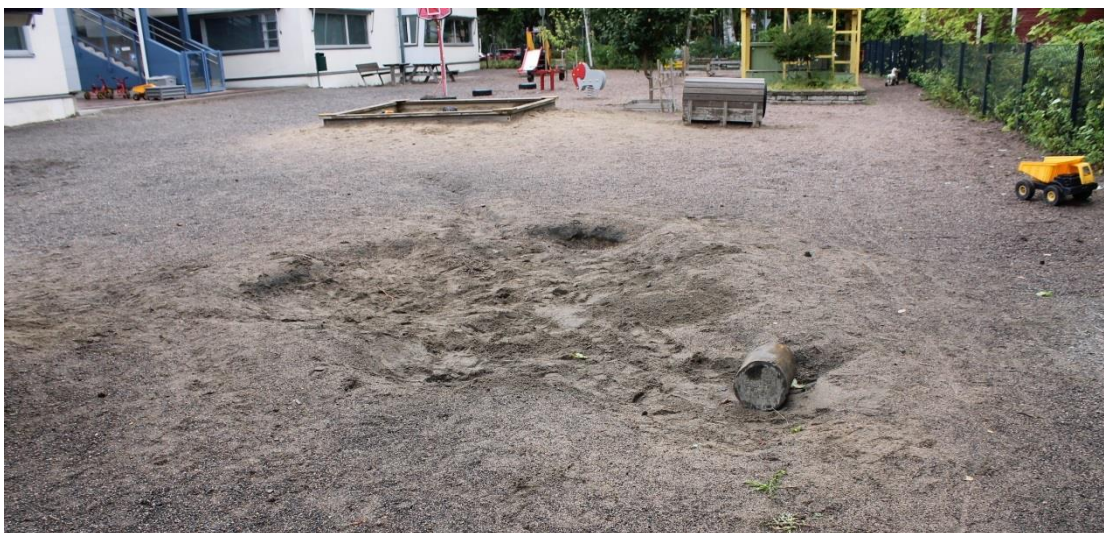
Päiväkodin piha-alue on rajattu aidalla. Piha-alueella pintamateriaalina on hiekka. Kaupintien puoleisen portin edustalla pihaa on kaivettu. Kuoppa on osittain kulkuväylällä kohti sisäänkäyntiä. Aluetta ei ole rajattu.

Kuva167. Piha-alueella on kaivettu kuoppia. Kuopat ovat osittain kulkuväylällä portilta sisäänkäynnille. Aluetta ei ole rajattu ja se erottuu huonosti. Epätasaisuudet voivat aiheuttaa kompastumisvaaraa.

- Opastuksen parantaminen päiväkodille; opaste ulkoseinään ja sisäänkäynneille
- Saattoliikenteen ohjaaminen
- Liikuntaesteisille varatun autopaikan (LE-autopaikan) järjestäminen sisäänkäynnin läheisyyteen
- Esteettömän reitin parantaminen päiväkodille
 - Kulku Orivesi-talon kautta osittain esteellinen sisäänkäyntien takia
 - Muutostyö vaatii tarkempaa suunnittelua
 - Reitti ulkokautta on osittain haastava
 - Kulkureitin parantaminen (kulkuväylälle kova pinnoite, talvikunnossapito)
- Päiväkodin piha-alueella olevien kuoppien täyttäminen tai alueen rajaaminen (kts. kuva167)
- Liukumäen portaiden muokkaaminen siten, että portaan profiili ei ole pyöreä
- Hiekkalaatikon kulmien pyöristäminen
- Kulkuväylien huoltaminen säännöllisesti;
 - hiekan lakaiseminen tasanteelta
 - huoltaminen, että tasoero laatoituksen ja hiekoituksen välillä on korkeintaan 20mm kulkuväylän kohdalla

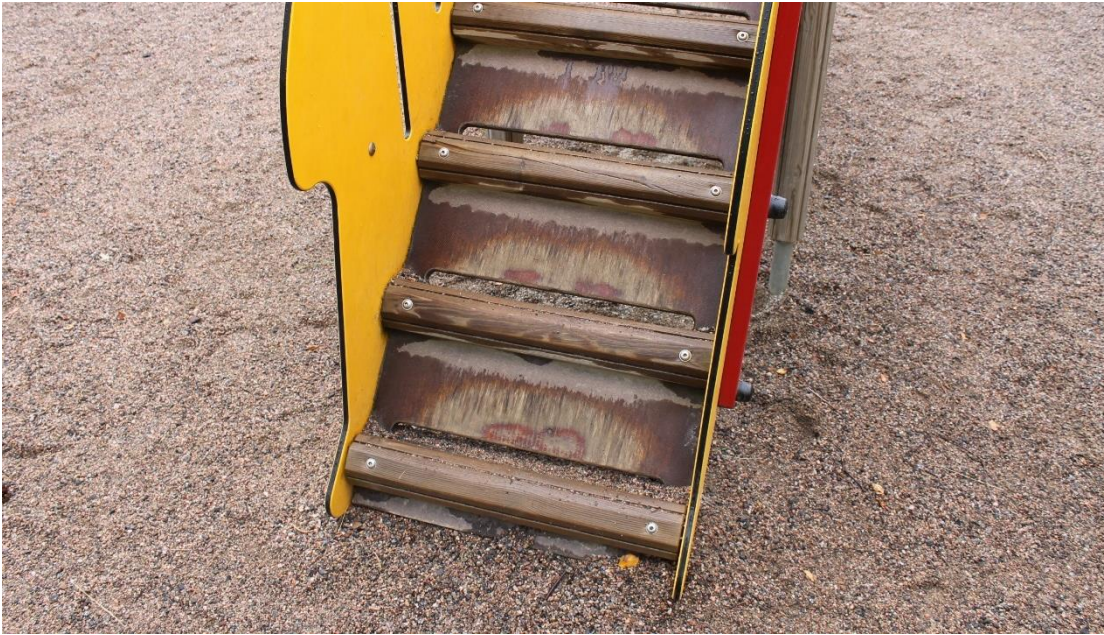
Piha-alueella on leikkivälineitä. Liukumäen portaiden profiili on pyöreä, mikä tekee niistä helposti liukkaat talvisin tai sateella. Hiekkalaatikossa on melko terävät kulmat. Keinujen alle on sijoitettu pehmus-temuovimatot.

Kuva168. Liukumäen portaissa on pyöreät askelmat, jotka voivat olla talvella ja sateella liukkaat.

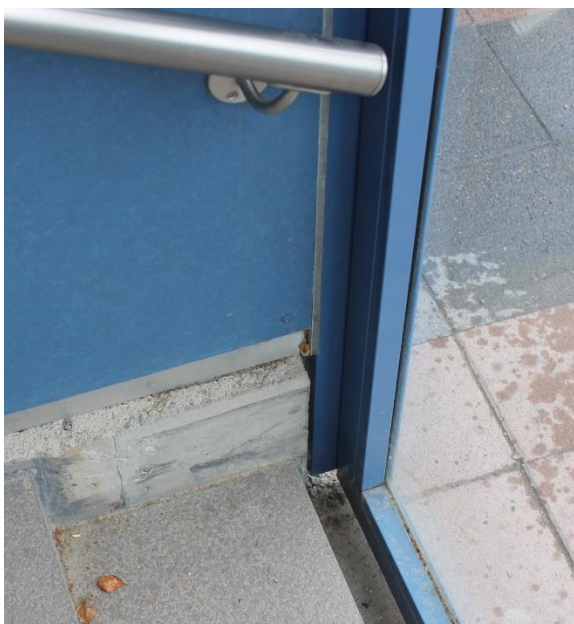
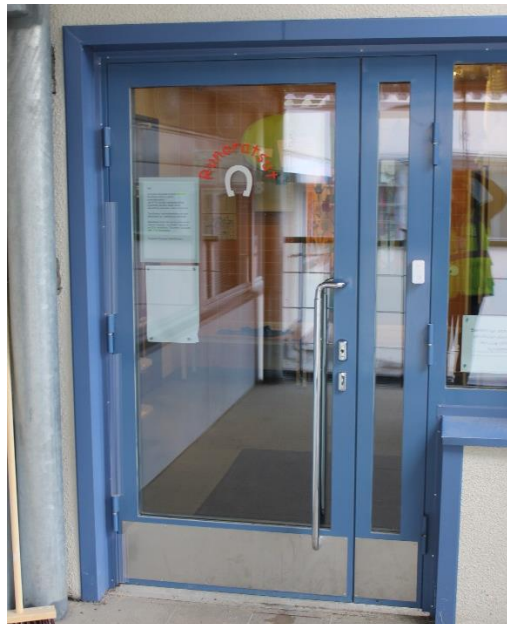
Kuvat. Käsijohde päättyy viimeisen portaan kohdalle. Portaan päättymiskohdassa on kuitenkin portti, joka rajoittaa käsijohdetta. Opaste on sijoitettu suoraan lasipintaan, josta sitä voi olla hankala hahmottaa.

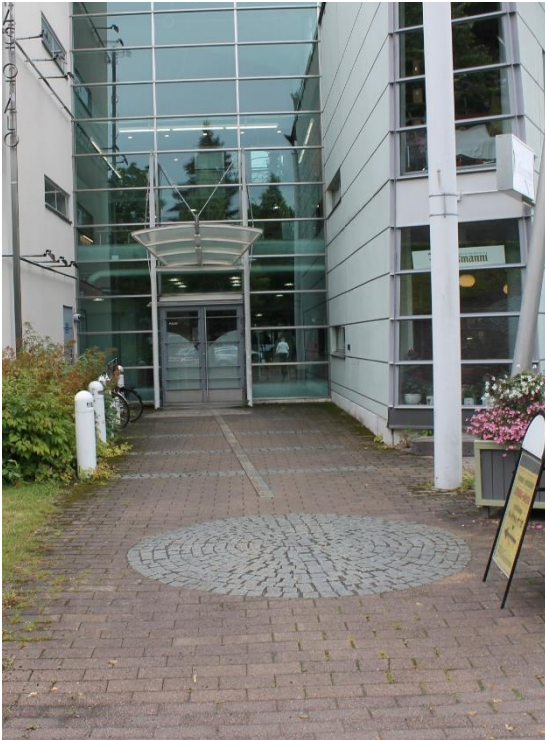
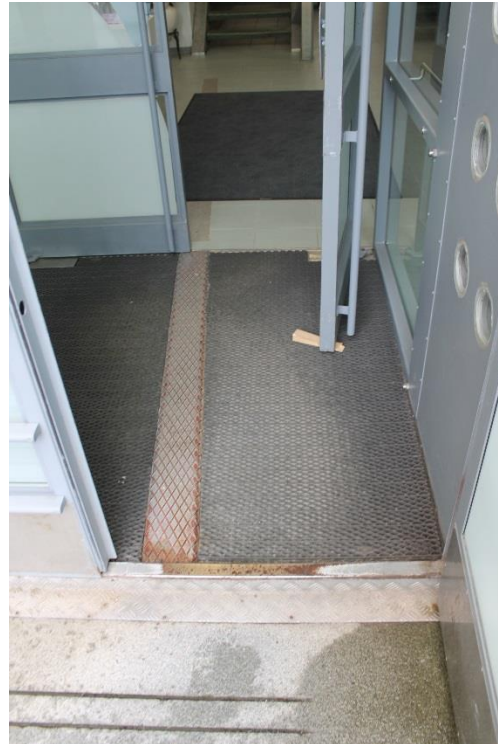
Toiseen kerrokseen pääsee portaaton reittiä Orivesi-talon kautta. Sisäänkäynnin edustalla ei ole liikuntaesteisille varattua autopaikkaa (LE-autopaikkaa). Sisäänkäynnin edustalla pintamateriaalina on laatoitus. Sisäänkäynti on katettu ja sen edessä on tasanne. Tasanne on mitoitukseltaan liian pieni. Ulko-ovessa ei ole opastetta päiväkodille. Ulko-ovi on liian raskas avata. Oven yhteydessä on liian korkea kynnyks. Tuulikaapissa sisäovi avautuu tuulikaappiin päin, jolloin tila tuulikaapissa on ahdas.

Kuva171. Orivesi-talon sisääkäynnillä on liian korkea kynnyks ja tuulikaappi on ahdas.

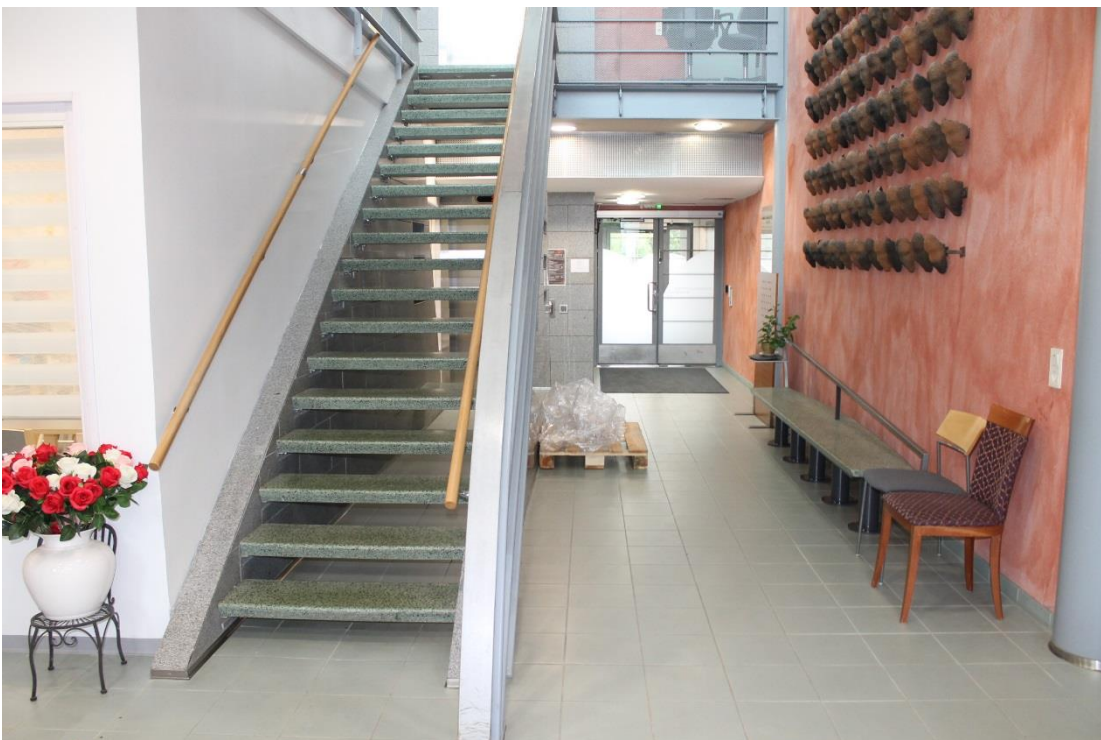
Kuva172. Hissiä on hankala havaita portaiden takaa.

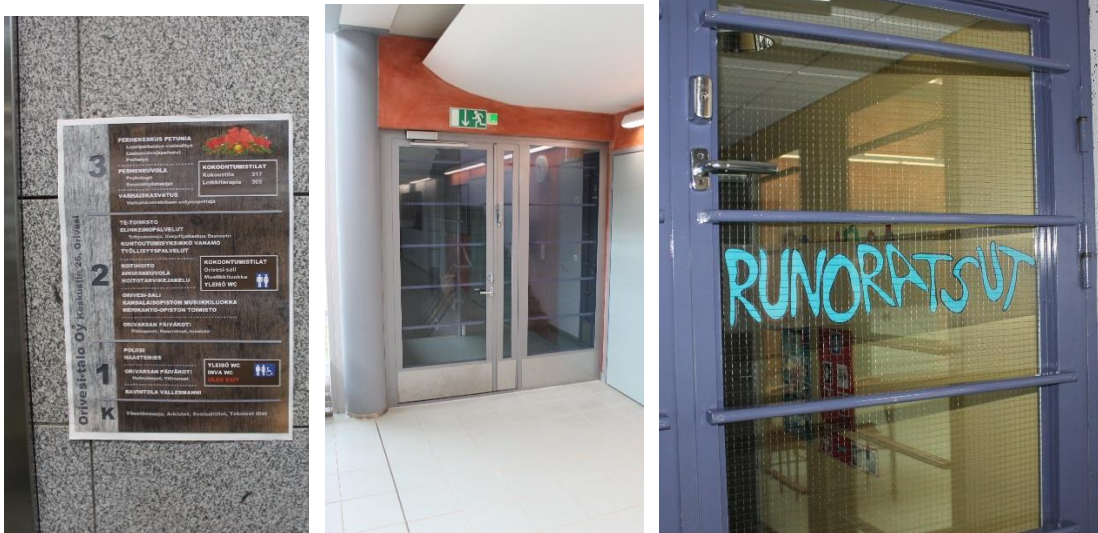
Kuva173. Reitti päiväkodille on osittain opastettu. Toisesta kerroksesta palo-ovelta puuttuu opaste.

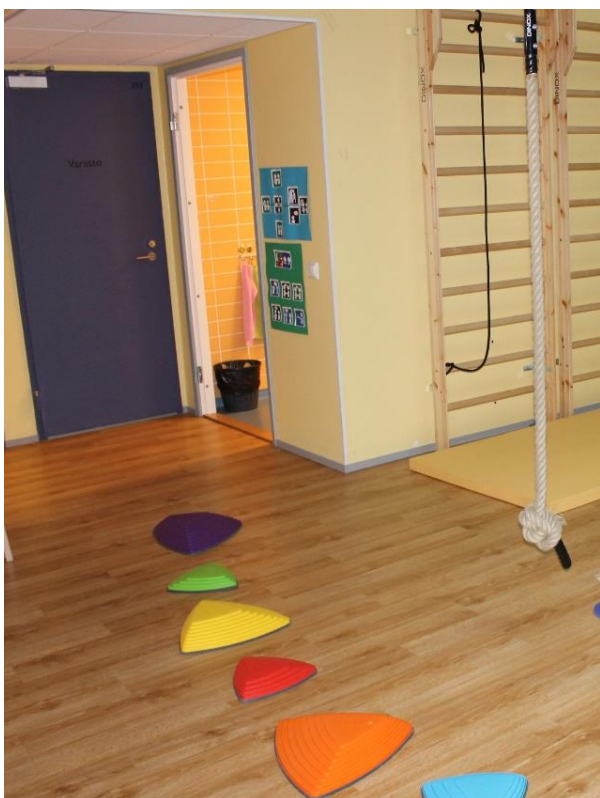
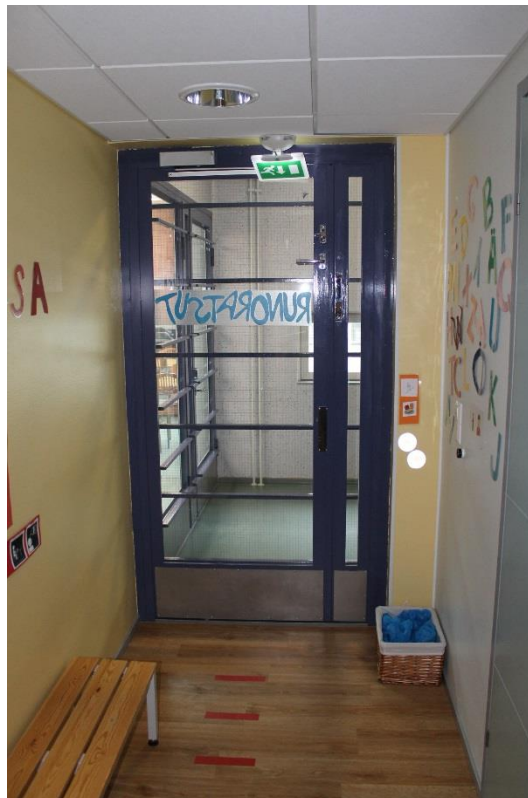
Käytävillä ja auloissa oli jonkin verran tavaraa, jotka vähentävät vapaan tilan määrää. Käytävillä ja kulkuväylillä oli myös leikkivälineitä (tasapainotyynyjä ja leikkivälineitä). Suositeltavaa on, että varsinaisille kulkureiteille ei sijoiteta tavaroita tai esteitä maahan. Leikkivälineet on hyvä rajata kulkuväylästä tai sijoittaa selkeästi kulkuväylän sivuun, jossa ne eivät aiheuta kompastumisvaaraa. Valaistusvoimakkuudessa oli jonkin verran puutteita, vaikka paikoittain valaistus oli hyvä.

Kuva174. Kulkuväylillä on jonkin verran tavaraa. Portaikkoon johtavissa ovissa kahvat on sijoitettu korkealle turvallisuussyistä.

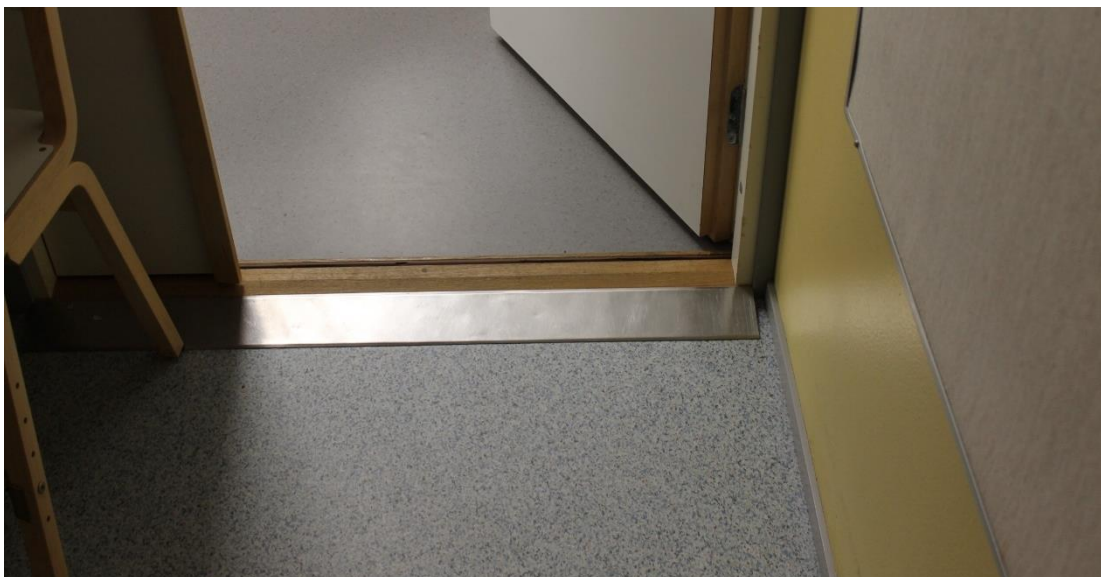
Ruokalaan johtava ovi on liian kapea. Ovesta saa avattua tarvittaessa toisen ovilehden. Oven yhteydessä kynnyks on luiskattu. Ruokalassa kulkuväylät ovat kalusteiden takia paikoittain liian kapeat, mutta kalusteet ovat liikuteltavissa ja tarvittaessa voidaan tehdä lisää tilaa.

Kuva175. Ruokalaan johtava ovi on liian kapea. Oven kynnyks on luiskattu.

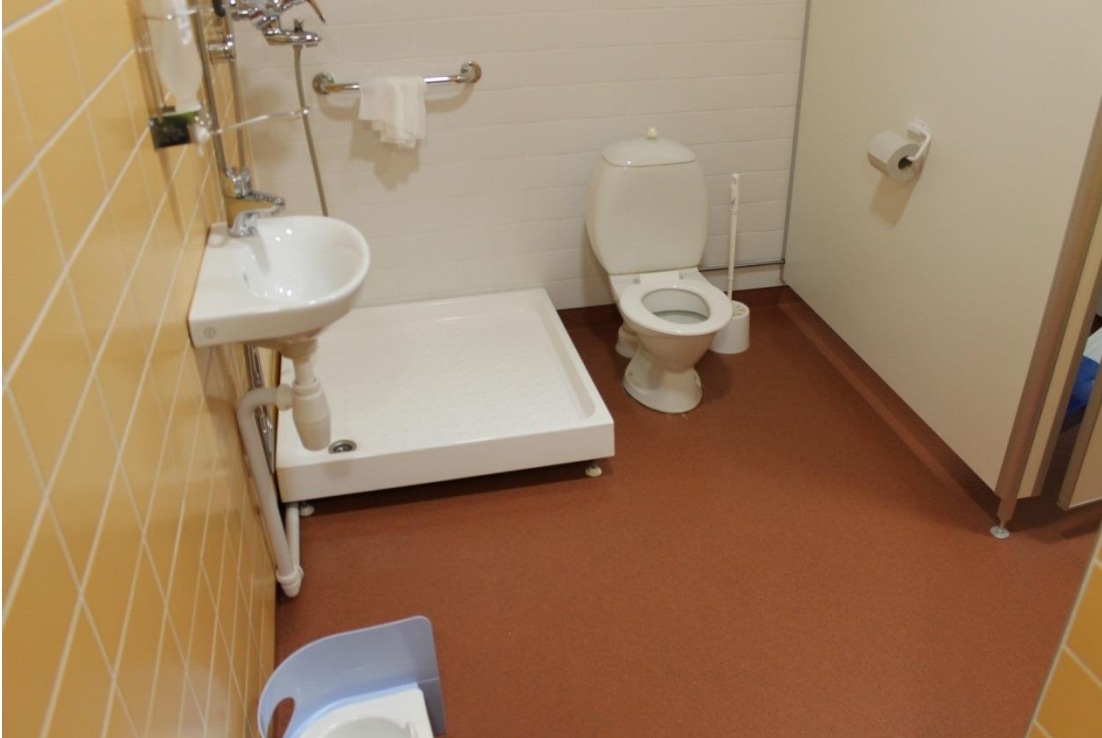
Pesuhuoneen yhteydessä on lapsille mitoitettuja käsienpesualtaat. Tilassa on suihku, jonka alle on sijoitettu vedenpoistollinen koroke. Koroke ei sovellu apuvälineiden kanssa toimimiseen. Korokkeen viereen on sijoitettu seinään lankavedin.

Kuva177. Suihkun alla on koroko, jossa on vedenpoisto. Koroke ei sovellu käytettäväksi apuvälineen kanssa.
