## **Ottamissuunnitelma ja lupahakemus**

Hämeen Kuljetus Oy, Kultamaan kallionotto, Orivesi

| <b>Projektinumero</b> | YKK66642 |

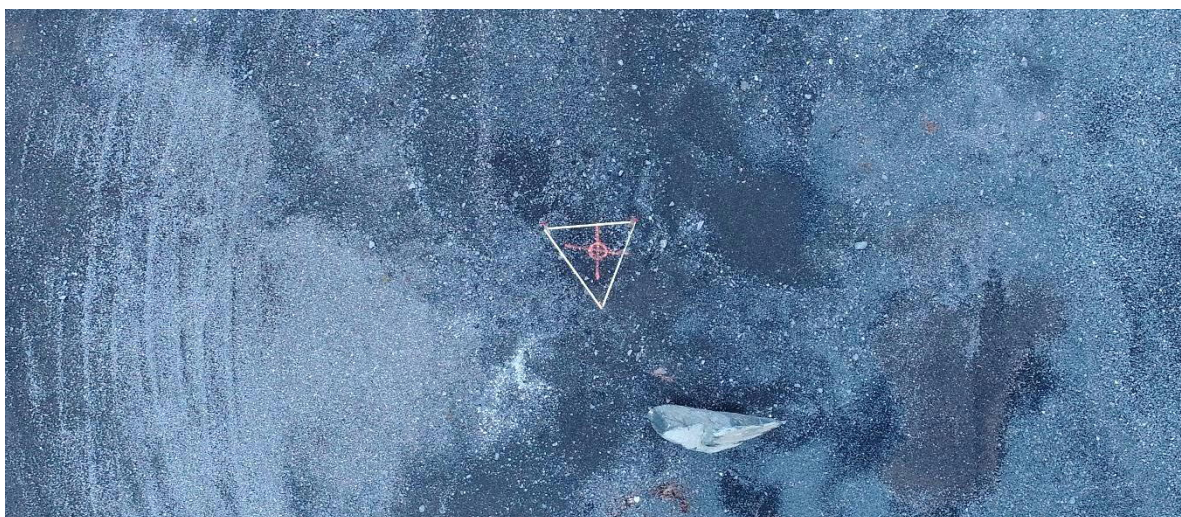
Kuva 3. Alueen keskivaiheilla on korkopukki louhinnan ja kentän tasauksen korkeusasemien hallintaa varten.

Louhinta on edennyt kahdessa kerroksessa siten, että noin viidennes nykyisestä ottamisalueesta on otettu luvan mukaisen pohjatason +160 tuntumaan, ja arviolta noin kolmannes on otettu 10 metriä korkeampaan tasoon, eli +170...+172 tuntumaan. Vajaassa puolessa nykyisestä ottamisalueesta on vielä louhinta aloittamatta. Louhintasyvyyksien ja kentän tasauksen korkeusasemien hallintaa varten alueen keskivaiheilla on korkopukki (Kuva 3).

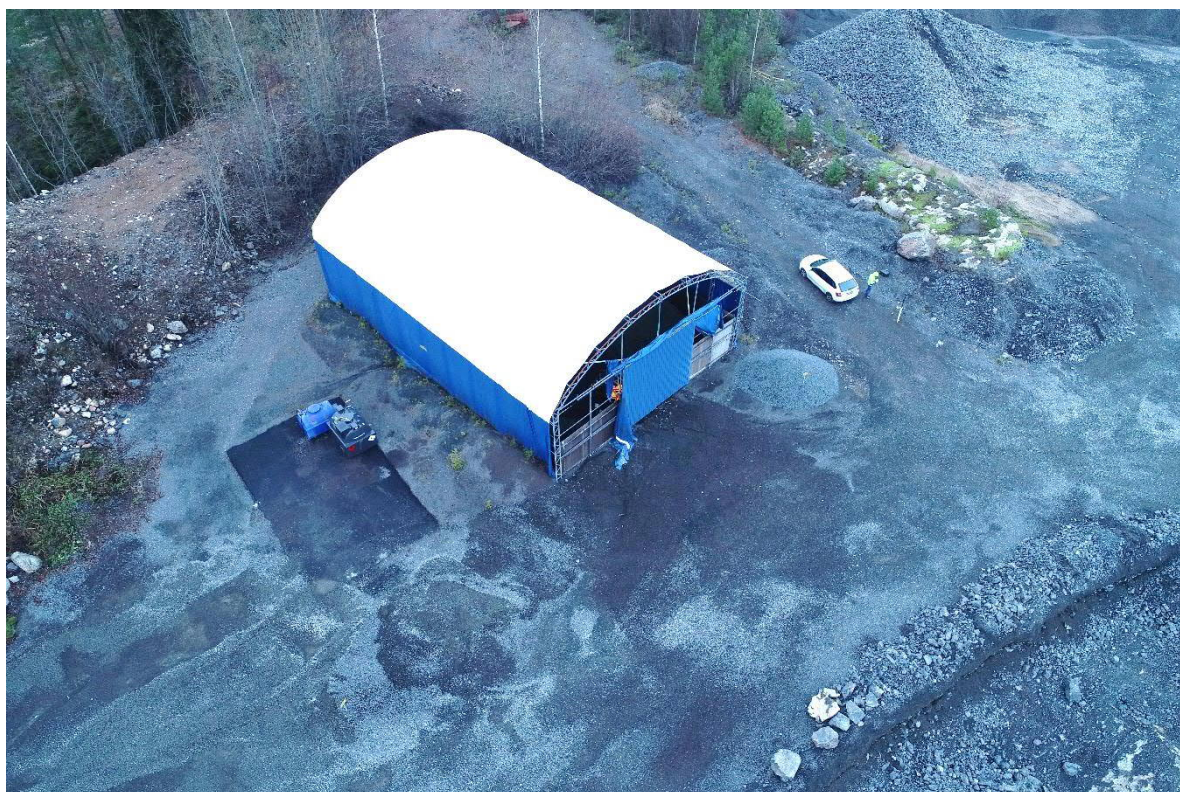
*Kuva 4. Asfaltoitu ajettavien työkoneiden säilytys- ja tankkauspiste sekä hiekoitussepin säilytykseen tarkoitettu pressuhalli.*

Louhoksella oli kartoitushetkellä huomattava määrä tuotteiden sekä irrotettujen ja jalostusta odottavien louheiden kasoja. Koko ottamisalueen pohjatasot (ylempi ja alempi pohjataso) kauttaaltaan toimivat varastointialueena suunnitelmallisesti siten, että kasat ja jalostustoiminta mahtuvat lomittumaan sujuvasti. Alueella toimii pyöräkuormaaja, joka on valmiudessa kuormaamaan tuotteita autojen kyytiin. Hiekoitussepin säilytystä varten alueella on pressuhalli (Kuva 4).

Louhoksen länsinurkan läheisyydessä on asfaltoitu ajettavien työkoneiden säilytys- ja tankkausalue, joka helpottaa mahdollisen öljyvahingon tunnistamista ja ehkäisee vuotojen kulkeutumista maaperään sekä pinta- ja pohjavesiin (Kuva 4). Säilytys- ja tankkausalueella polttonesteet säilytetään kaksoisvaipallisissa säiliöissä, joissa ylivuoto-osan tilavuus on säilytettävää polttonestemäärää suurempi. Murskausjaksojen aikana murskaus- ja seulontakalusto on tankattu siten, että polttoainesäiliö tuodaan alueelle kuorma-auton lavalla tai pakettiauton perässä käymään tankkausta varten.

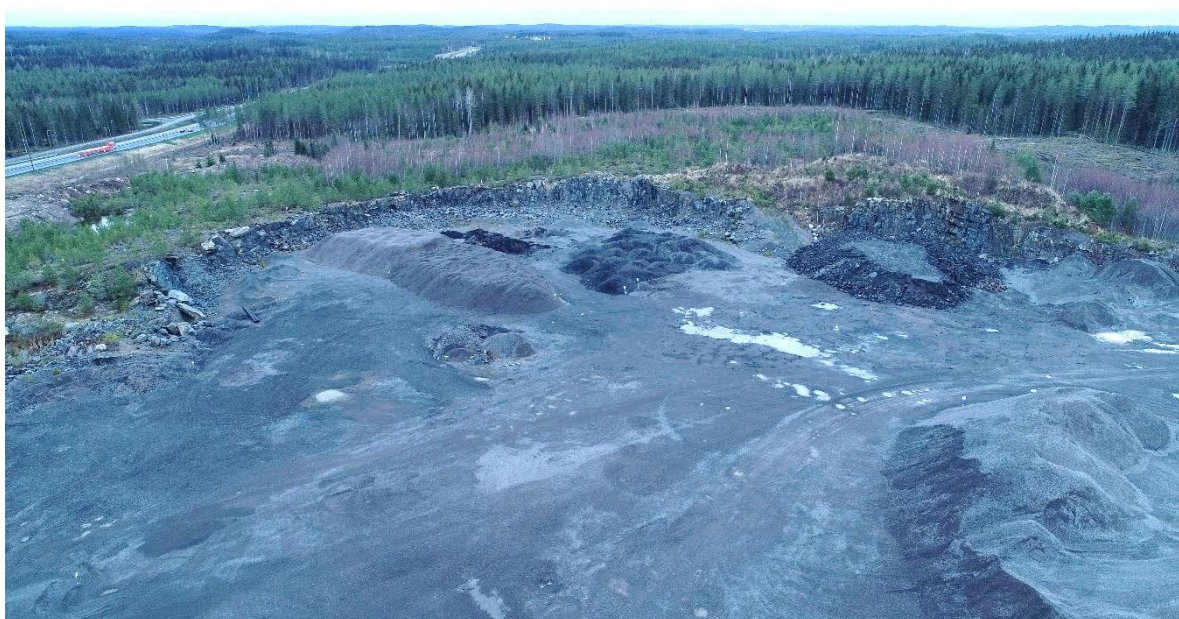
*Kuva 5. Kuluvalla lupakaudella asfalttiasema on toiminut jaksoittaisesti.*

Asfalttiasema on toiminut nykyisen ottamisalueen keskivaiheilla jaksottaisesti (Kuva 5). Asfalttiaseman toiminta perustuu tällä hetkellä ympäristölupaan, mutta tulevilla kallionoton lupakaudella rekisteröinti-ilmoitukseen.

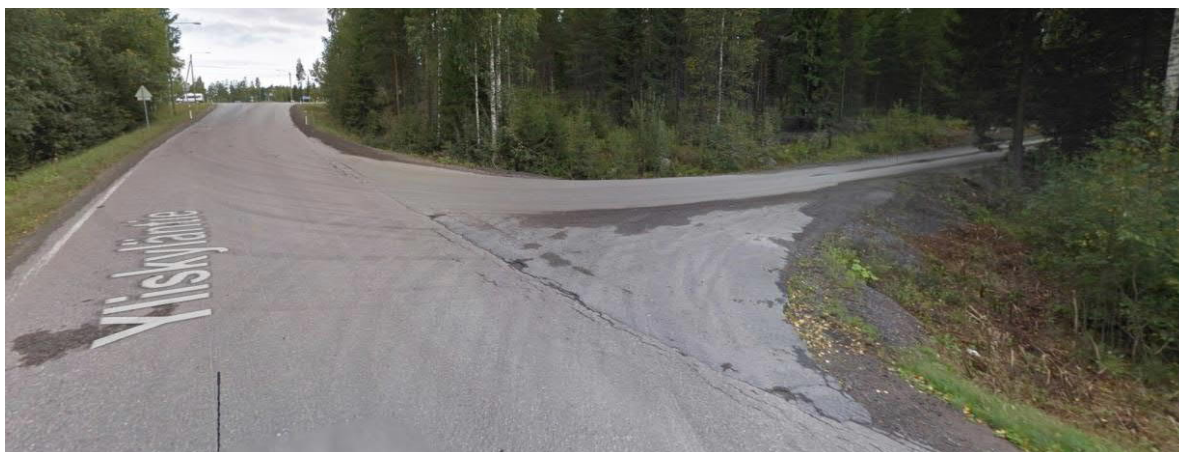
*Kuva 6. Yliskyläntieltä louhokselle johtava metsäautotie ja liittymä on pidetty murskeenajoon soveltuvassa turvallisessa kunnossa. Taustalla näkyy Yliskyläntien ja VT9:n liittymä. Kuva Google maps, luettu 31.12.2021.*

Murskeenajon reittinä toimii Yliskyläntiehen yhtyvä metsäautotie, joka on aikanaan rakennettu betonimurskerakenteisena nimenomaan kyseiseen tarkoitukseen. Yliskyläntien ja metsäautotien liittymä on pidetty sekä geometriansa että näkymien puolesta turvallisessa kunnossa (Kuva 6). VT9 korjauksen yhteydessä liittymä parannettiin ja päällystettiin uudelleen.

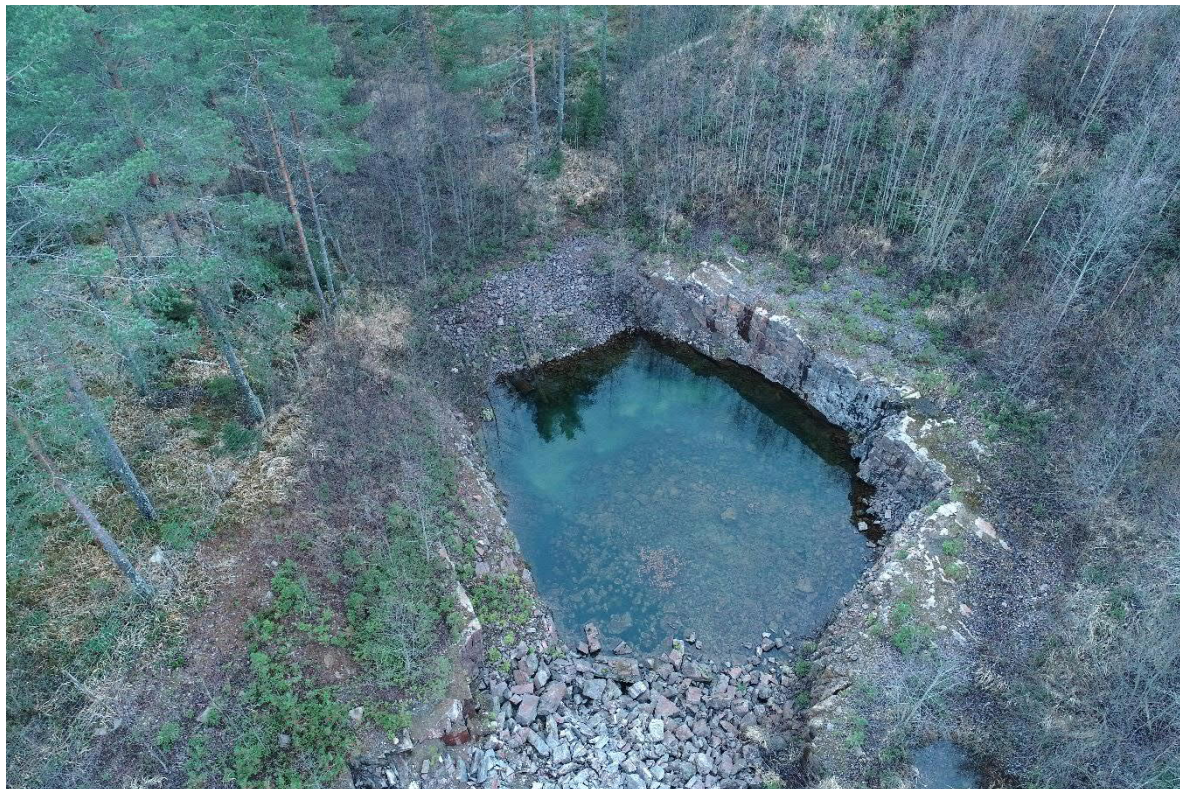
*Kuva 7. Alueen länsinurkan hulevesien selkeytysallas.*

Louhoksen pohjan muoto ja ottamissuunnat ohjaavat hulevedet länsinurkkaan louhittuun selkeytysaltaaseen. Altaan viivästystilavuus on arviolta noin 400 m<sup>3</sup>. Altaasta vedet purkavat d600mm puolirumpua kaivoon ja toista d600mm puolirumpua pitkin VT9 varren ojaan. Siitä vedet kulkevat edelleen d800mm rumpua VT9:n ali luoteispuolen suoalueelle (Kuva 7). Selkeytysaltaan ja VT9 ojan välissä putkisto kulkee naapurin maalla, ja sen sijoittamiseen on maanomistajalta suostumus.

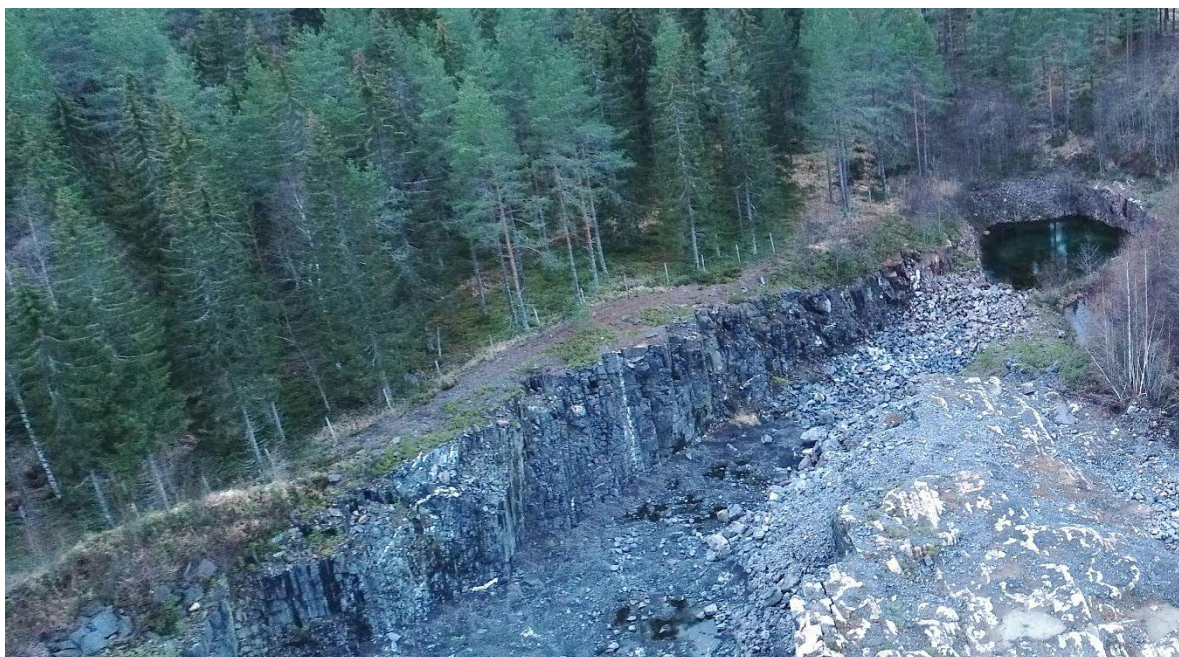
Kuva 8. Louhoksen kallioleikkaukset on ympäröity hirviaidalla.

Louhoksen ulkoreunoilla kulkee hirviäita, joka suojaa mahdollisia ulkopuolisia henkilöitä tai luonnonvaraisia eläimiä louhokseen putoamiselta (Kuva 8).

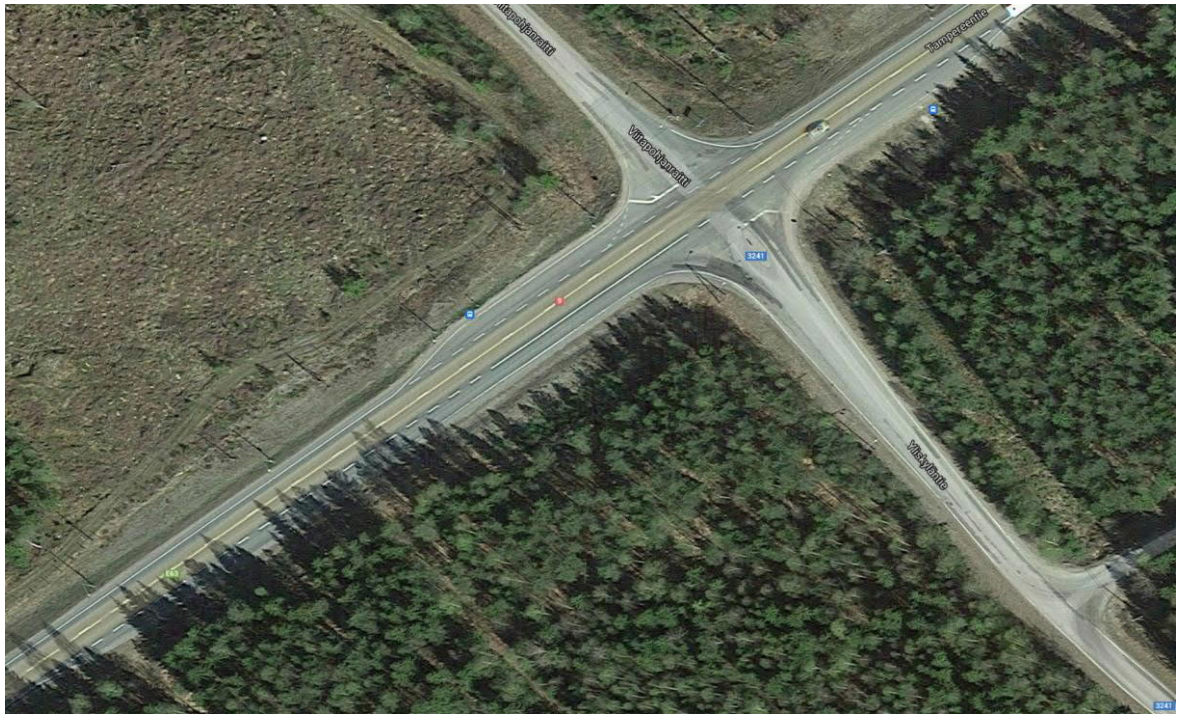
*Kuva 21. Yläskyläntien ja VT9:n liittymä nykyisellään. Liittymässä on kiihdytys- ja hidastuskaistoja tärkeimmissä murskeenajon kulkusuunnissa. Kuva Google Maps, luettu 31.12.2021.*

Yliskyläntien ja VT9:n liittymässä on kiihdytys- ja hidastuskaistat tärkeimmissä murskeenajon kulkusuunnissa (Kuva 21)
