ORIVEDEN RAUTATIEASEMAN SEUDUN  
JA HIEDAN SAHAN  
KULTTUURIYMPÄRISTÖSELVITYS

ORIVEDEN KAUPUNKI 2021  
Heilu Oy

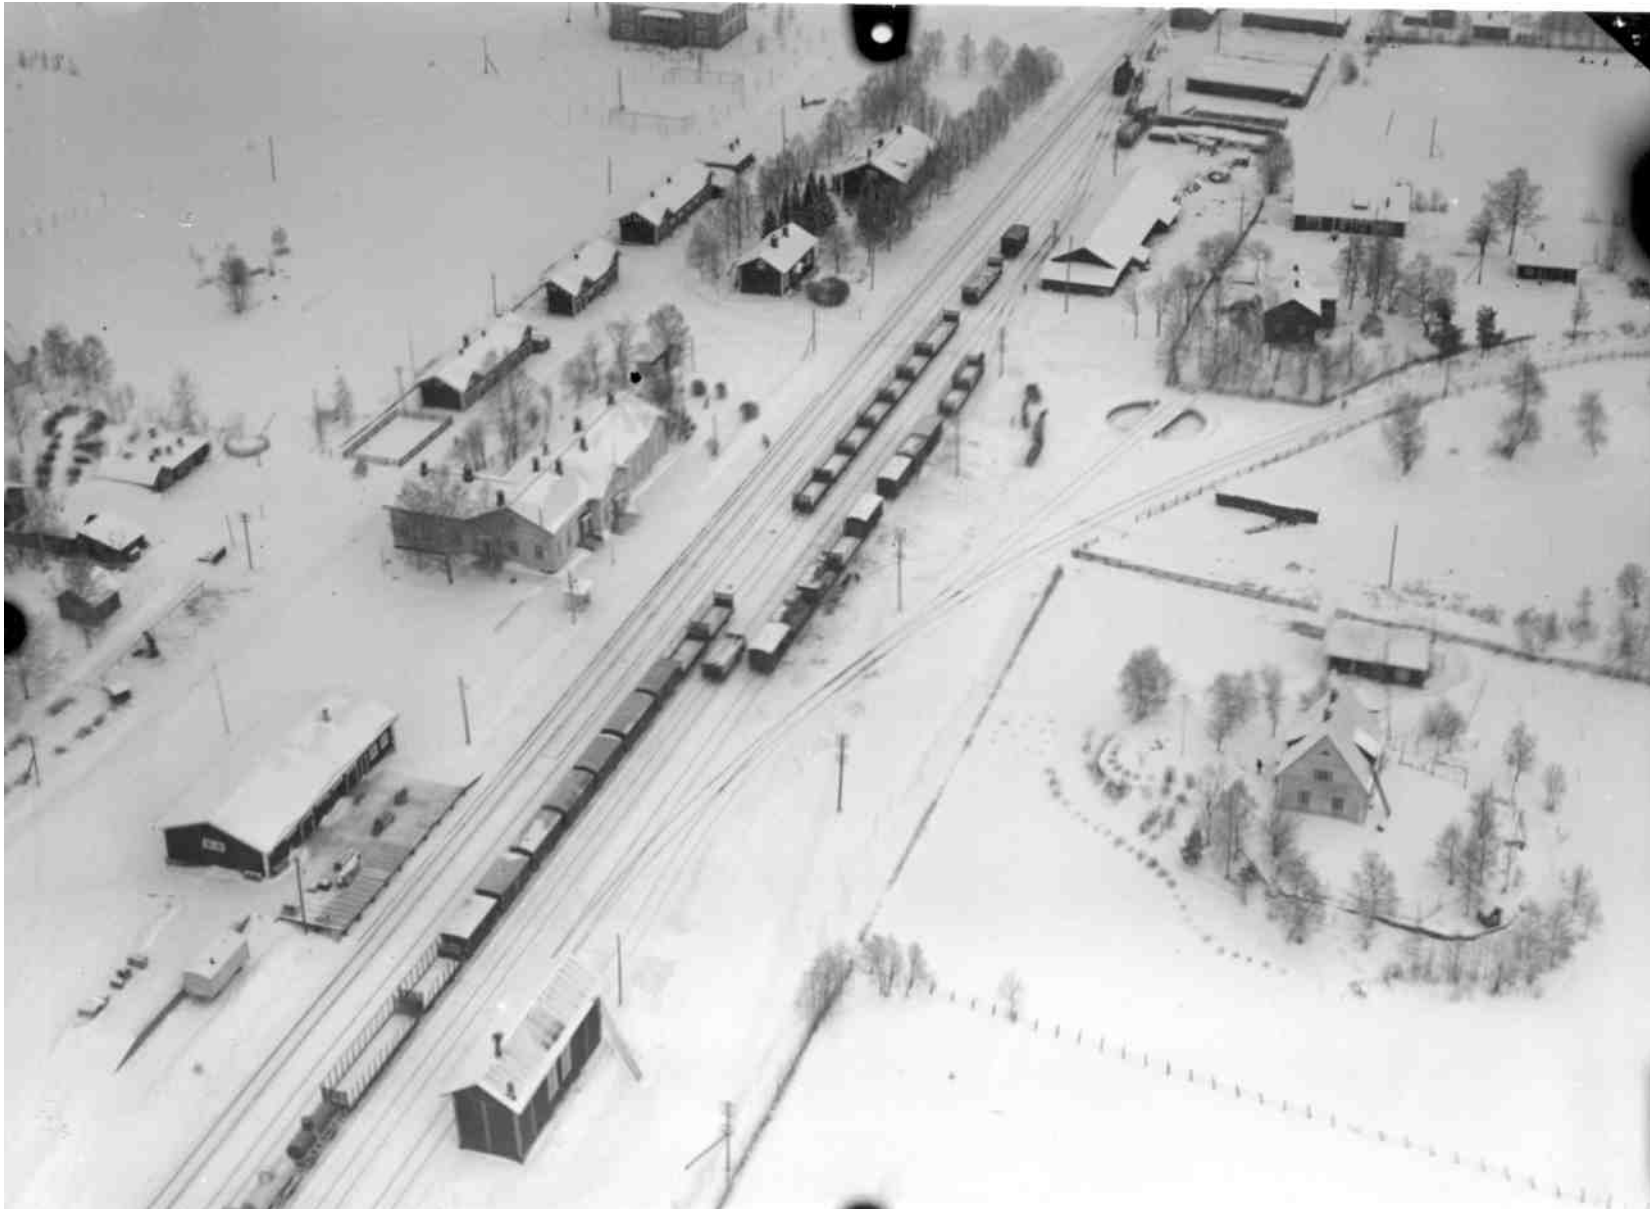
*Ilmakuva Oriveden asemalta, Puolustusvoimien arkisto.*

*Ilmakuva on mahdollisesti 1930-luvulta, koska kuvan vasemmassa alalaidassa näkyy 1930 suunniteltu tavaramakasiini, mutta eivät vielä 1940 suunnitellut asuinkasarmit asema-alueen pohjoispäässä.*

*Kuvasta näkyy hyvin aseman rajautuminen Aseman raitin taloihin, niiden takana peltoaukeaan, rataan ja puistoon. Radan itäpuolella satamaraata jakoi rannan puolen asutusta. Etuoikealla sähköttäjä Lehdon talo.*

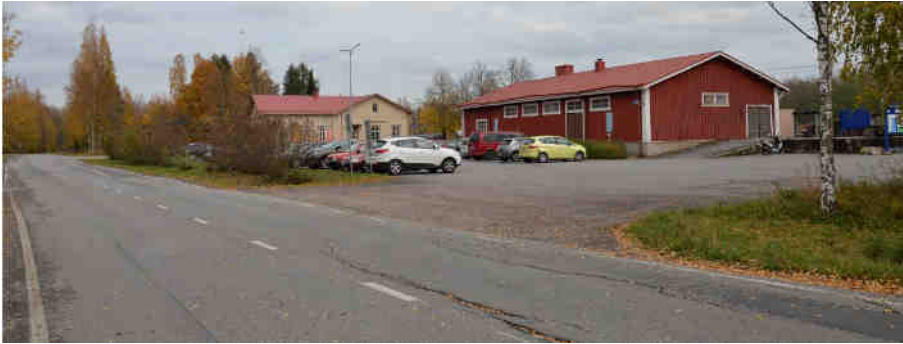
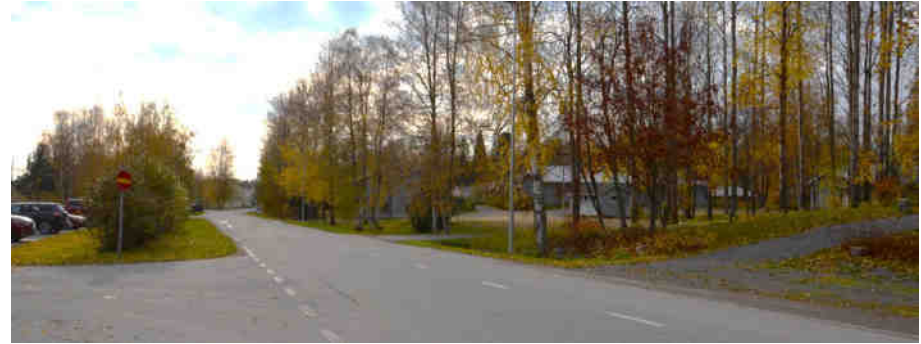
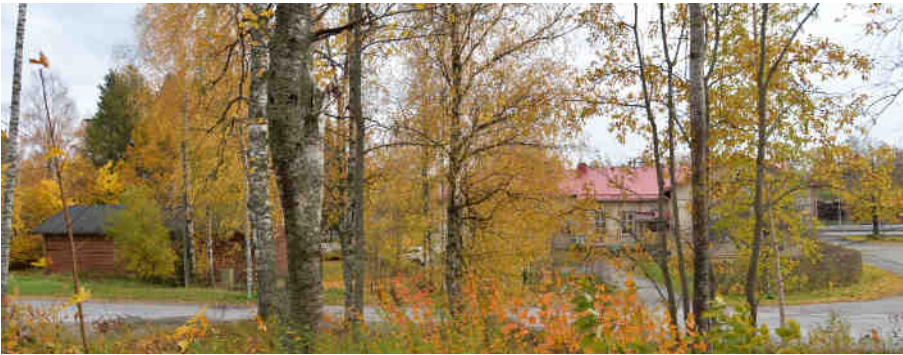
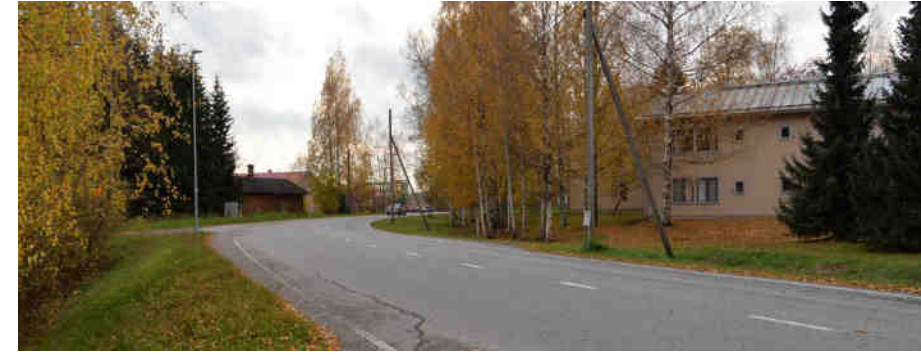
*Kuvat: Asema-alueen ympäristö lounaasta ja koillisesta työväentalo Taiston suuntaan. Alarivissä asema vastapäätä sijaitsevalta muistomerkillä ja koillisesta saapuminen asemalle.*

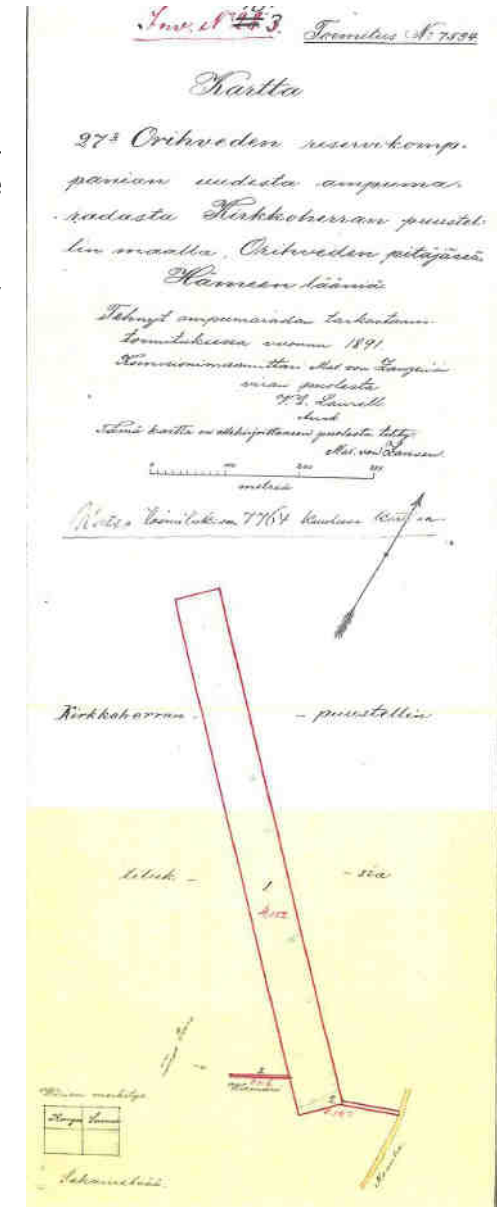
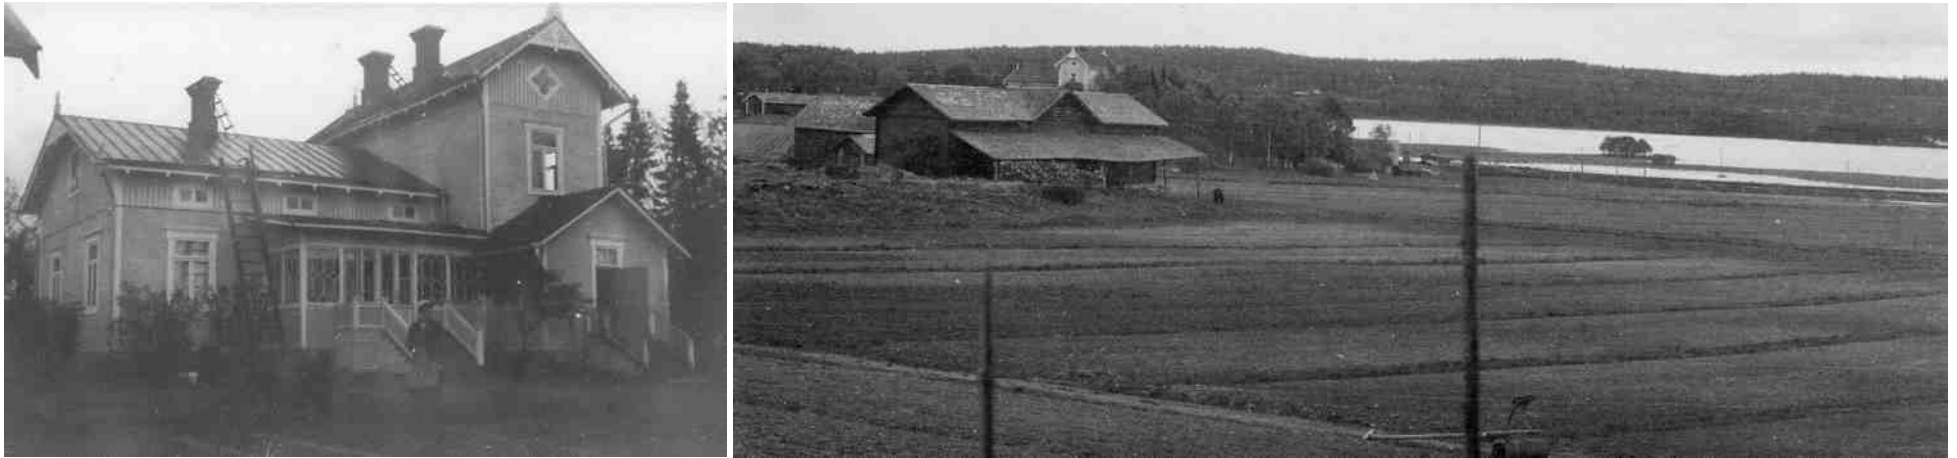
*Kuvat: Bonnen huvila vasemmalla 1940-luvulla. Oikealla näkymä 1929 asemansuuntaan Pappilan kohdalta. Etualalla Pappilan riihet, mäellä Bonnen talo ja puiden takana rakenteilla oleva nykyistä edeltänyt Taiston talo. Oriveden kaupungin ympäristökeskuksen kuva-arkisto ja Oriveden Asemanseudun perinteen tallennus ry. Alla Kauppatalo Viljanen vuonna 1939.*

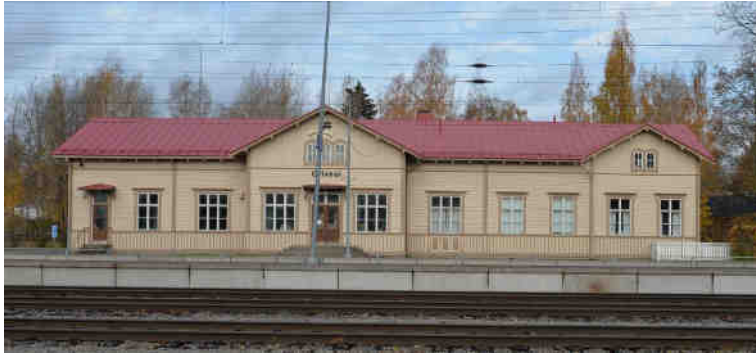
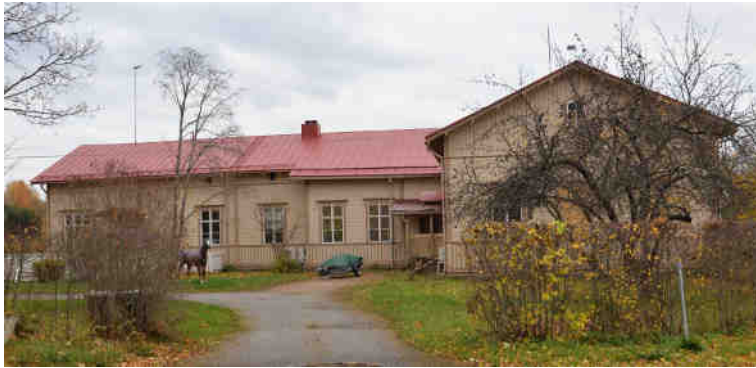
*Kuvat: Vasemmalla asemarakennus radalle ja alla Asema-  
tielle ja oikealla asemarakennus eteläkulmasta ja pysä-  
köintialueelta.*

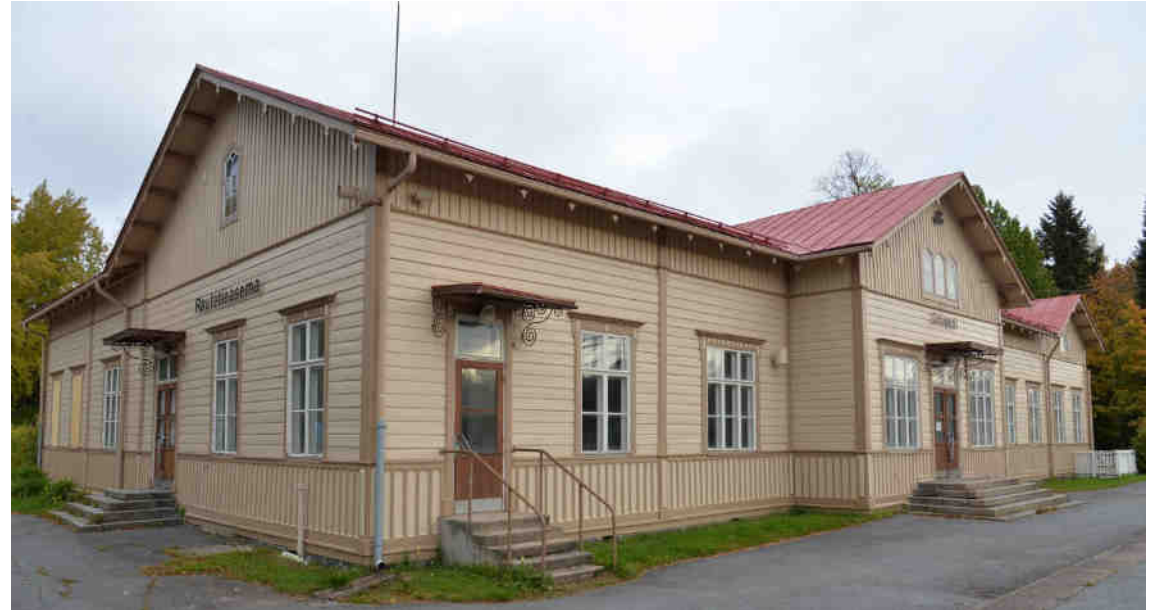
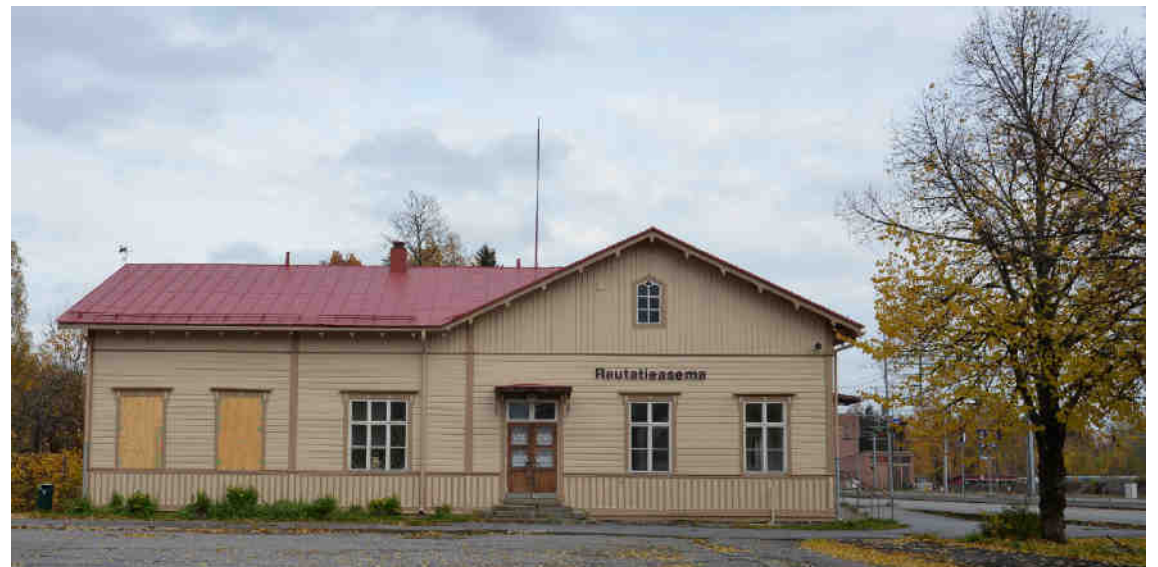
*Kuvat: Pohjoispäädyn räystäslistan koristeet, koristeveistetyt vasat ja kärkikolmiollinen ikkuna ullakolle. Asemarakennus pohjoisesta. Päätyyn on rajattu asemapuistosta pieni piha-alue.*

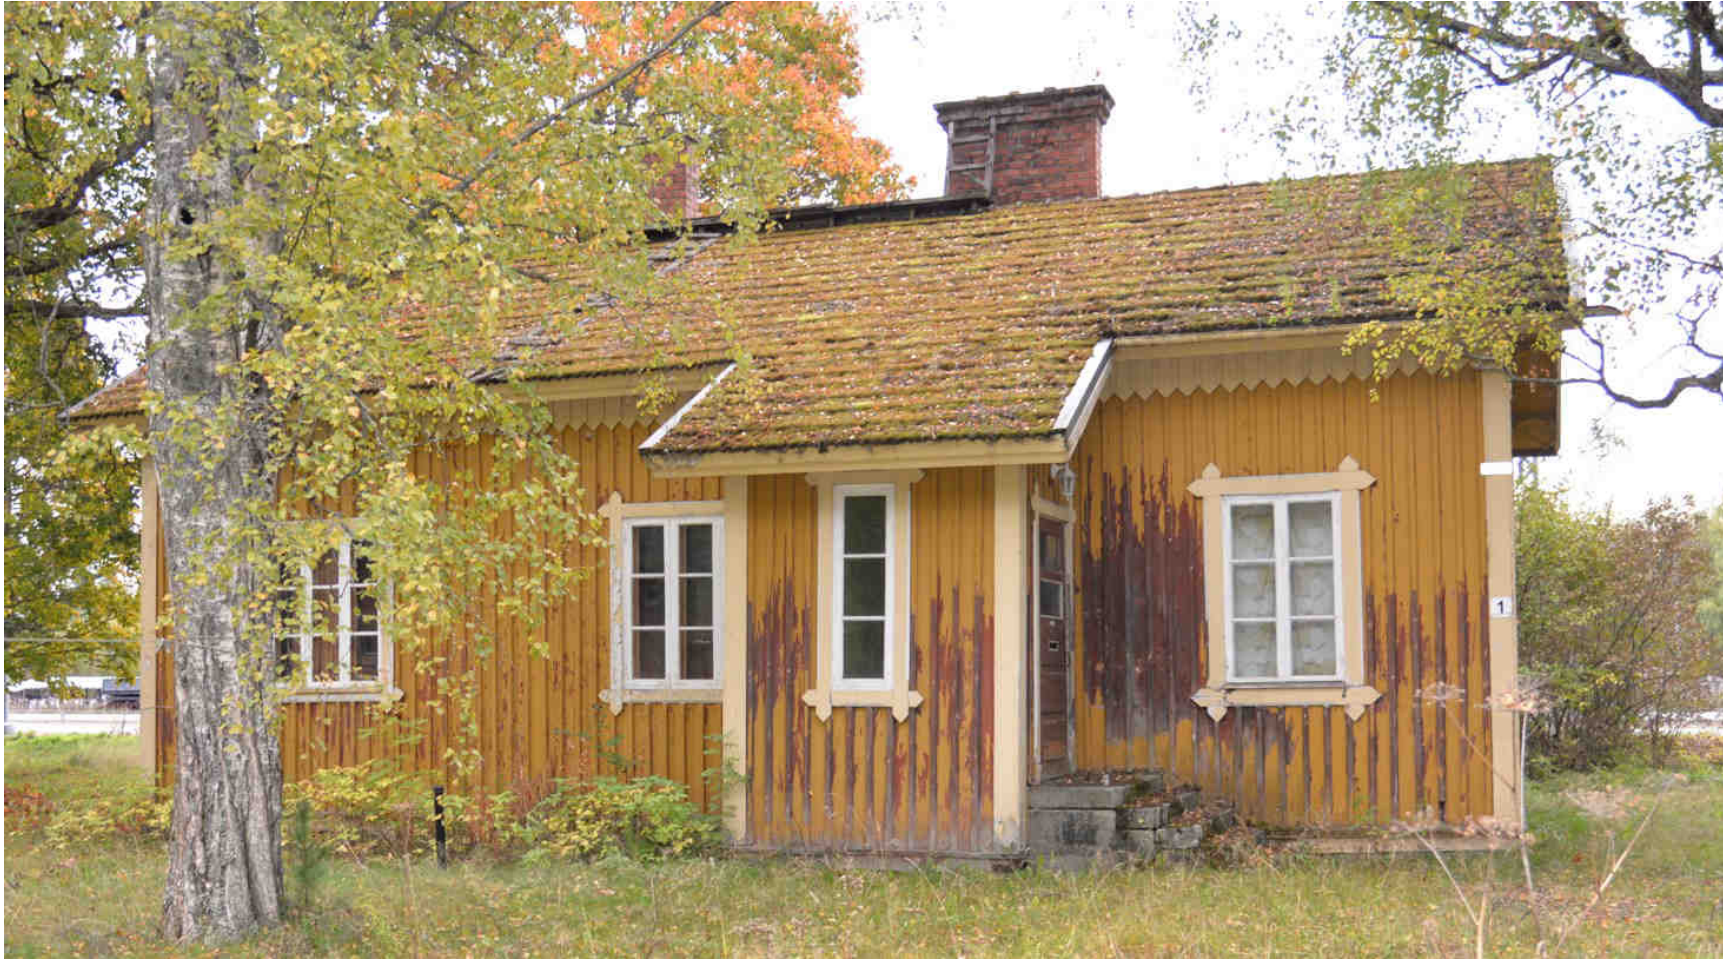
*Kuvat: Pieni asuinrakennus on säilyttänyt kattoa ja ovia lukuun ottamatta lähes alkuperäisen asunsa 1900-luvun alun laajennuksen jälkeen.*

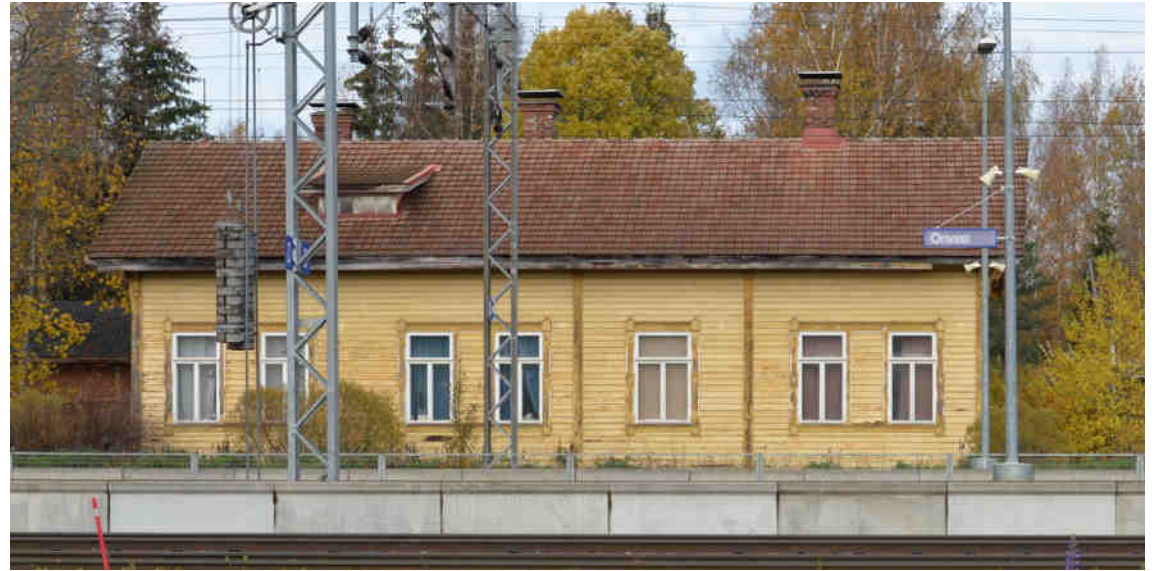
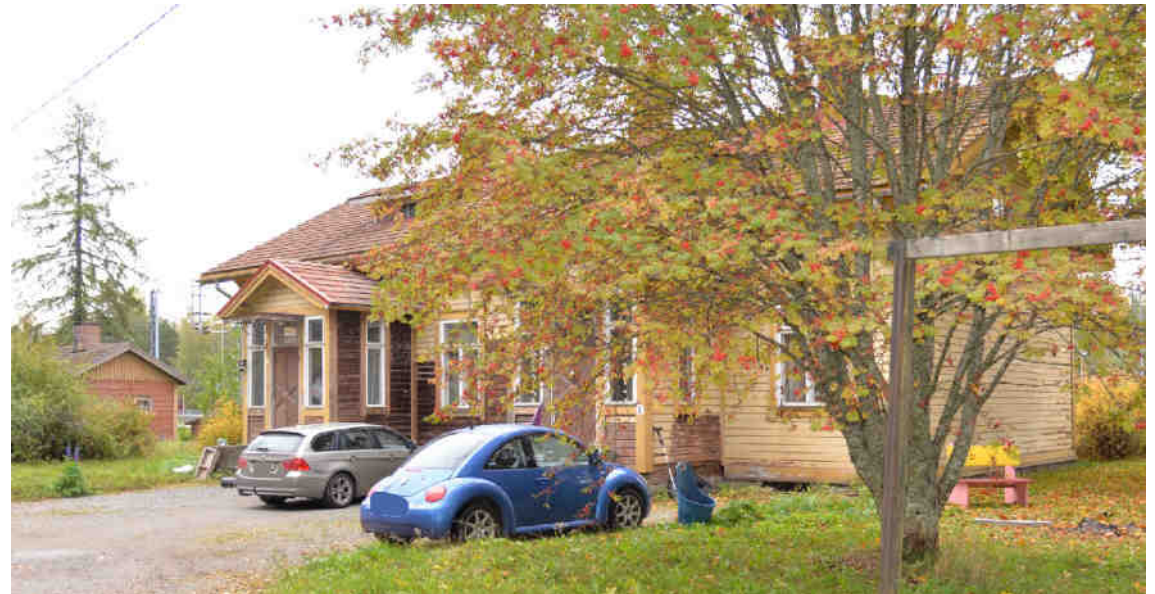
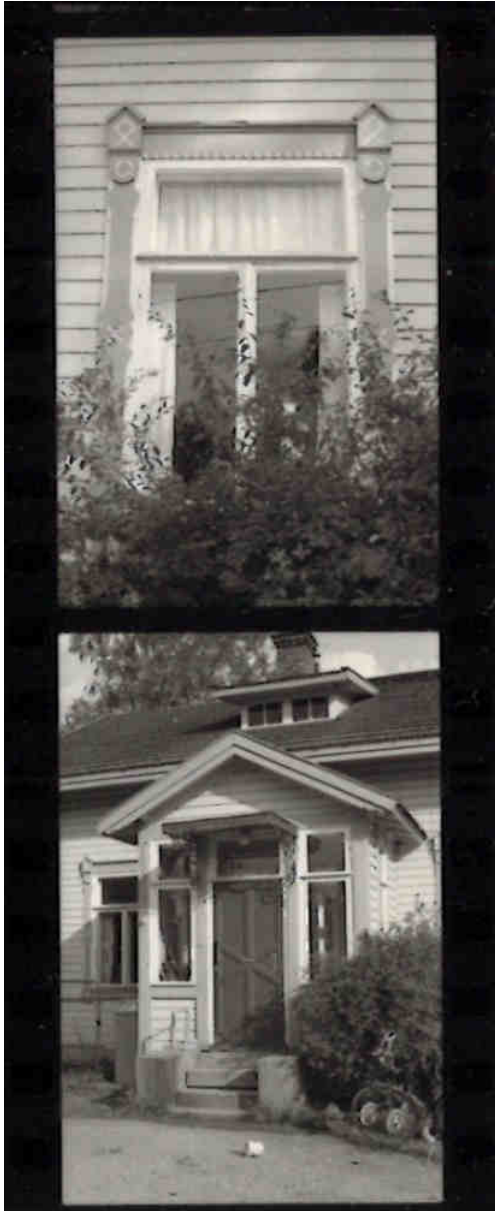
*Kuvat: Asuinkasarmen yksityiskohdat kuten ikkunalistojen koristeet ja päädyn vuoliaiset ovat todennäköisesti Bruno Granholmin 1896 suunnittelemat ja samanlaiset kuin Keravan asuinkasarmissa. Koristeissa näkyy kansallisromantiikka. Päädyn kolmen ikkunan yhdistelmä oli ajan rautatierakennuksissa tyyppillinen. Radan ja pihan puolet.*

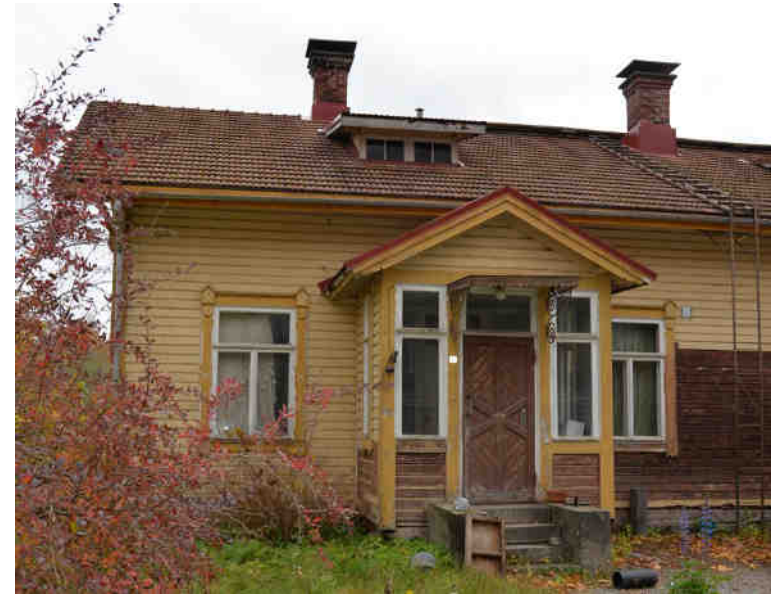
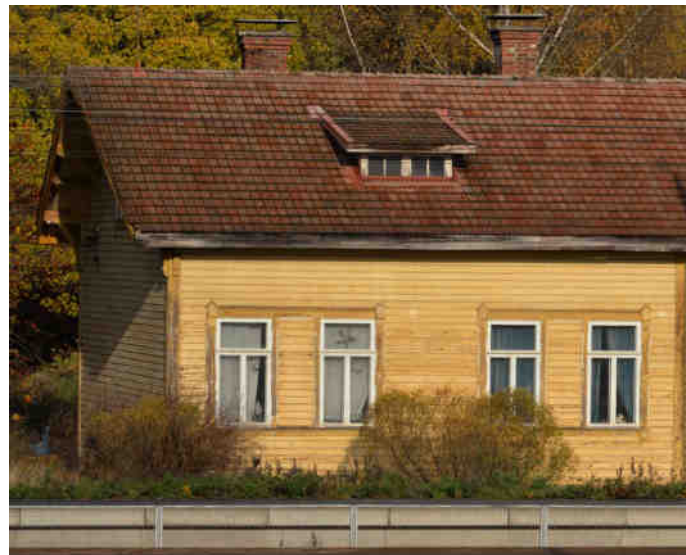
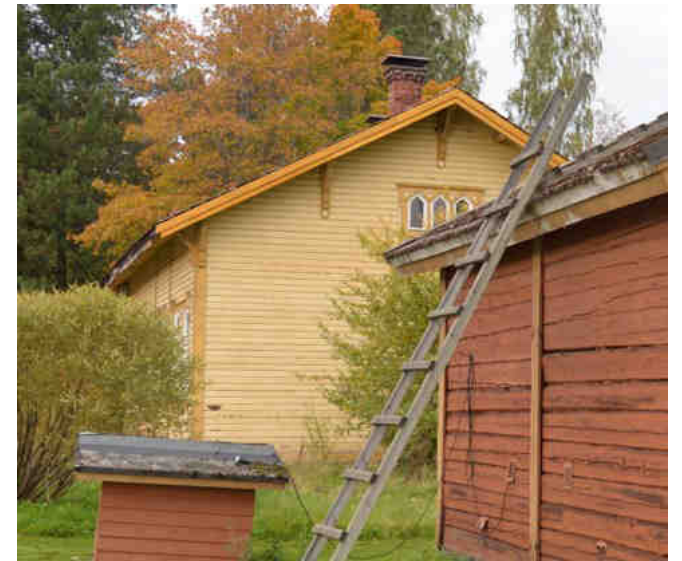
*Kuvat: Inventointikortti 1989, asuinkasarmin yksityiskohtia.*

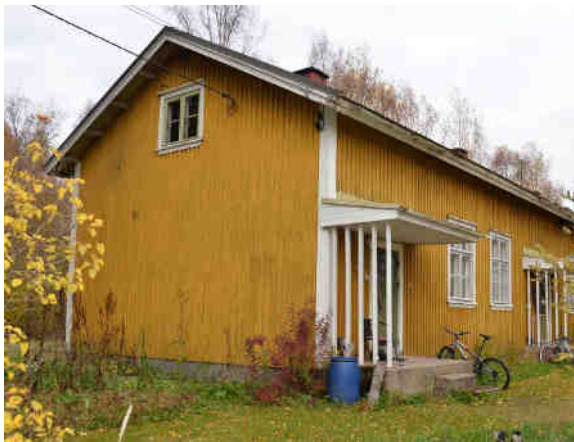
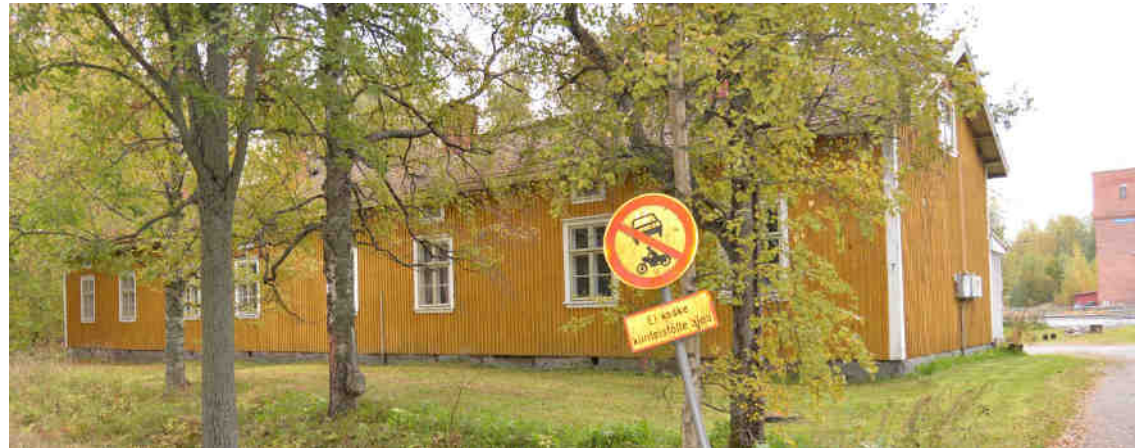
*Kuvat: Talo E pihasivulta, päädystä ja Nopontielle.*

**Kuvaus:** Kaksi asuinkasarmia on rakennettu samoilla piirroksilla alueen pohjoispäähän Asematien varrelle ja asema-alueen jatkoksi. Kummassakin talossa on neljä sisäänkäyntiä ja kuusiruutuiset ikkunat ristipuitteella, tien puolella vintille haukkaikkunat. Pystyrimalaudoitetut seinät ovat maalattu keltaokralla, ikkunapuitteet vaaleansiniset. Harjakatto, sementtitiilikate. Puiset ulko-ovet pieniruutuisin ikkunoin on maalattu vihreäksi ja katettu loivalla pulpettikatoksella, jonka toisessa laidassa valkoiseksi maalattu pyöreät pystyrimat. Luonnonkivisokkeli. Rakennukset edelleen asuinkäytössä.

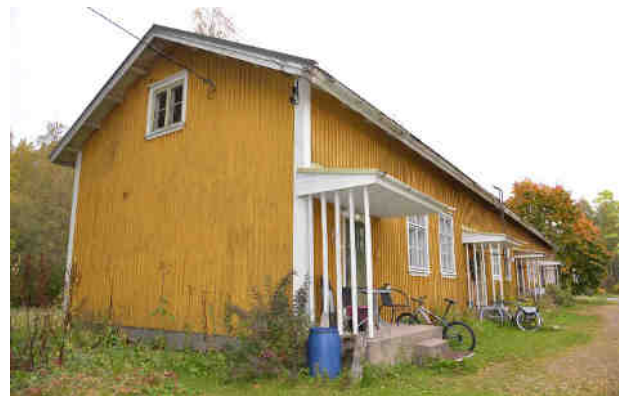
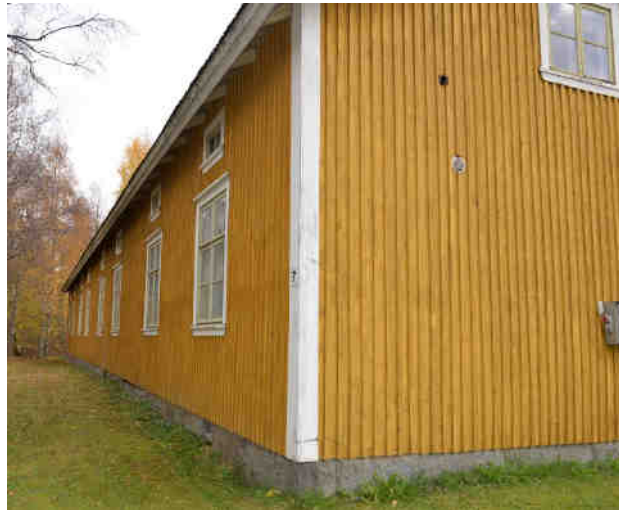
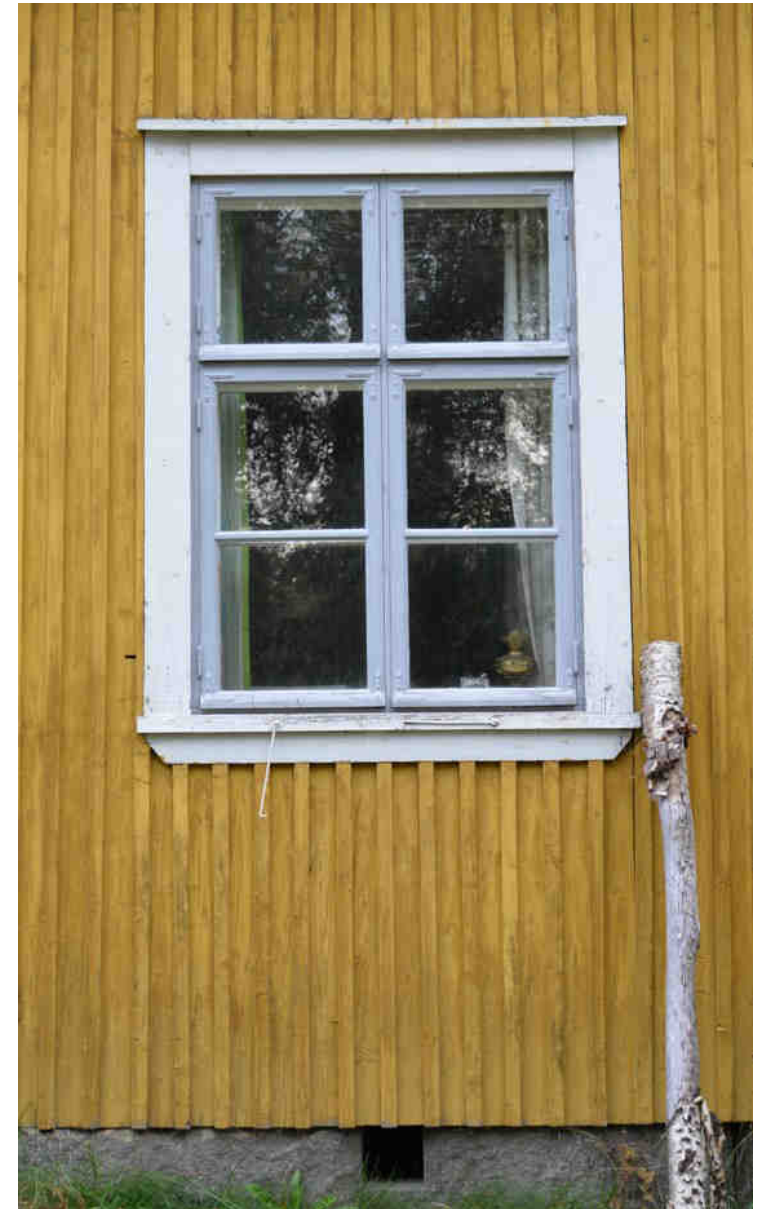
*Kuvat: Yksityiskohtia.*

Asuinrakennukset edustavat tyyliltään 1900-alun rakentamista, muutososia ovat katokset ja betonivaletut portaat. Ikkunadetaljit, luonnonkiviperusta ja hirsirakenne ovat hyvin ennallistettavissa korjauskortin ohjein.

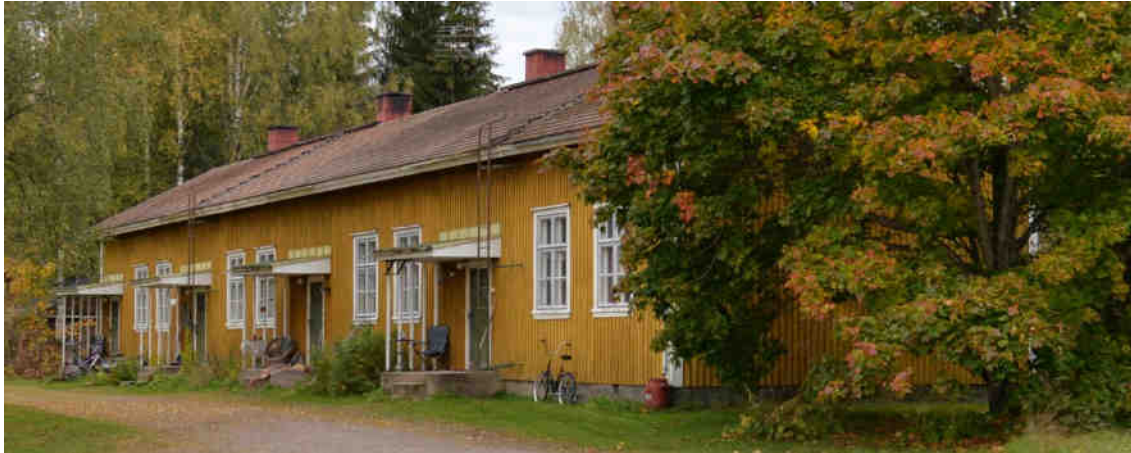
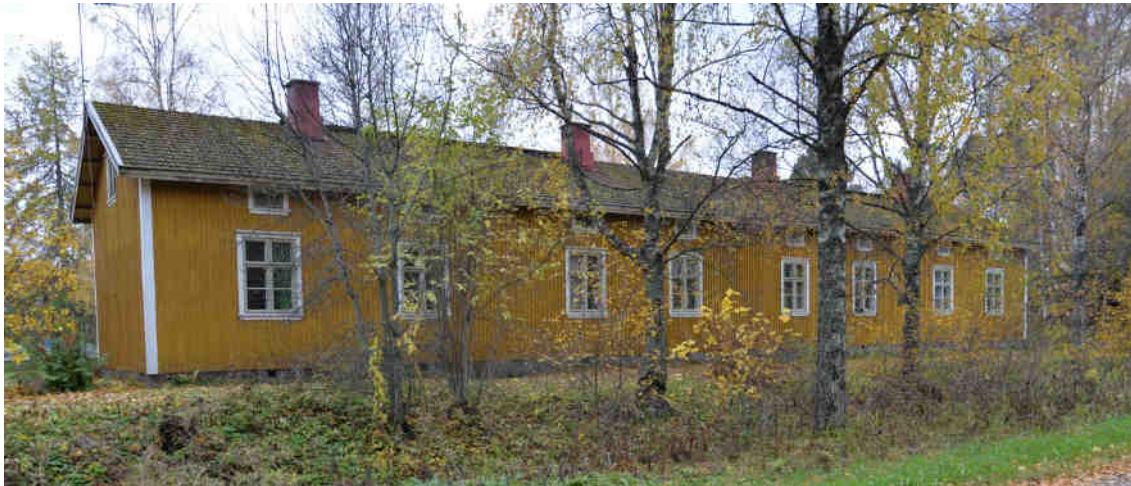
*Kuvat: Rakennus D pihalle ja Nopontielle.*

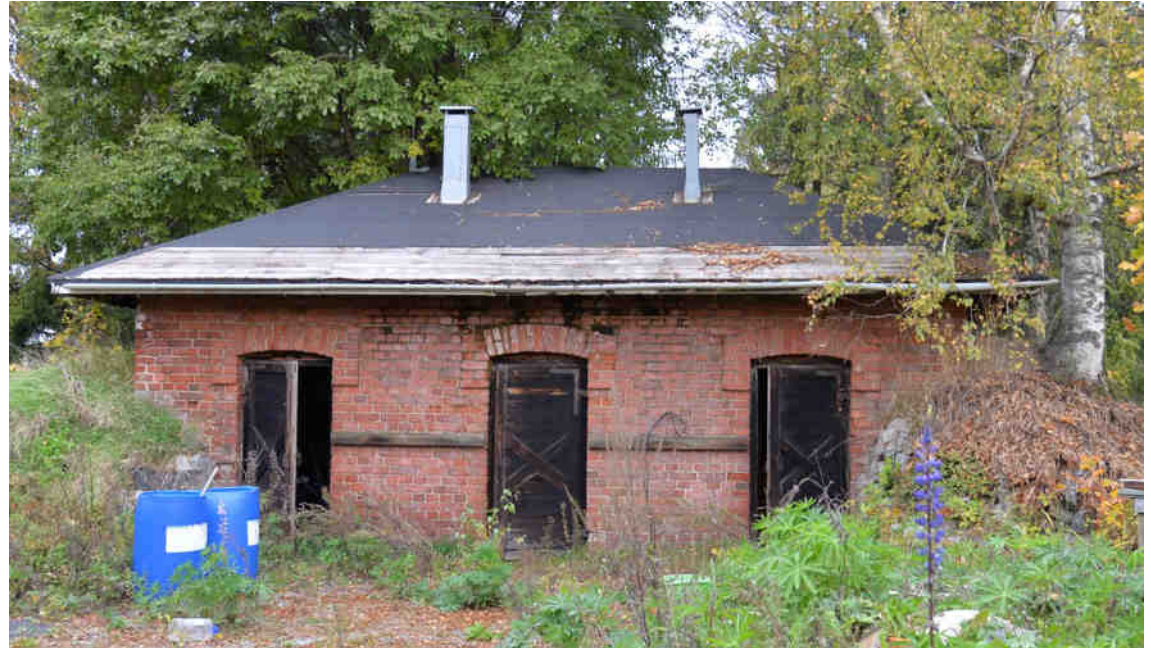
#### 4.2.5 Kellari 1902, rakennus j.

**Kuvaus:** Tiilimuurattu kellari on kookas aumakattoinen rakennus, jossa kolme ovea. Maavallein ympäröity.

**Historia:** 1902 rakennettu kellari on osa rautatierakennustyyppiin luotua kokonaisuutta. Katto ja ilmanvaihtopiiput uusittu; ovi ja muurausdetaljit alkuperäisiä. Aiemmin 1990-luvulla turvekatto.

**Autotalli, h** Sovitettu alueen tyyliin. Uudempaa kerrosta.

*Kuvat: Kellari ja autotalli, jotka sijaitsevat samassa rivissä ulkorakennusten kanssa.*

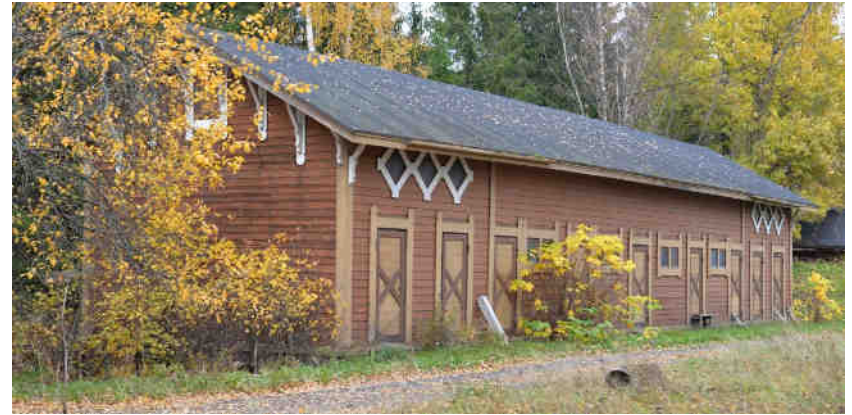
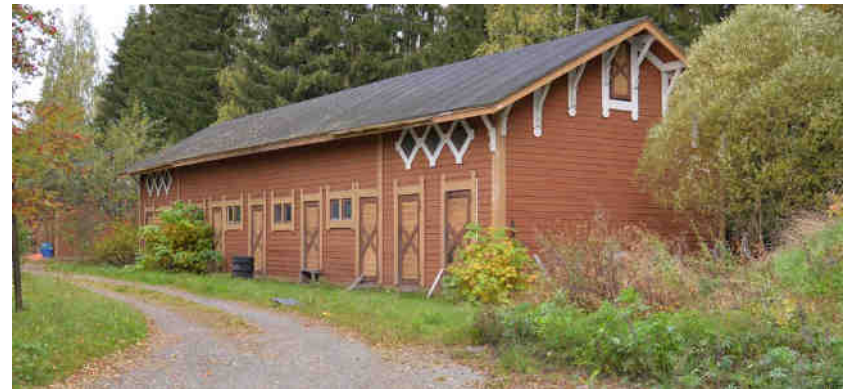
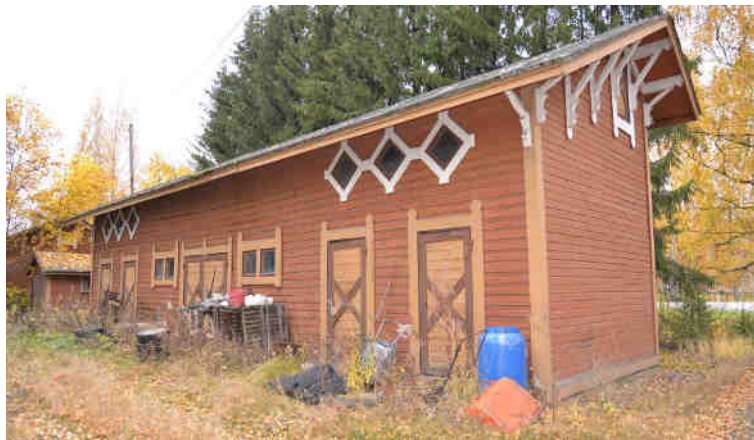
#### 4.2.6 1902-1907 Ulkokuoneet f, g ja i

**Kuvaus:** Asematien varressa aluetta rajaa kolme ulkorakennusta, joissa samanlainen kattomuoto, musta kolmiorimakate, punaruskeaksi maalattu vaakalautaverhous, valkoiset, okran ja tummanruskean väriset koristeleikkaukset ja puitteet. Keskimmäinen rakennus on lyhyempi. Asemarakennuksen kohdalla sijaitsevassa ulkorakennuksessa on lisäksi tiilimuurattu piippu. Tienpuoleinen sivu on laudoitettu harvaksi.

*Kuvat: rakennus i ja f ovat samankaltaiset, välissä kapeampirunkoinen ulkorakennus g, jossa räystäslinja ja julkisivu ovat samanlaiset kuin rinnalla sijaitsevissa rakennuksissa. Harjalinja sijaitsee pienimmässä rakennuksessa myös samassa linjassa viereisiin rakennuksiin nähden. Oikealla i ja f, alla g.*

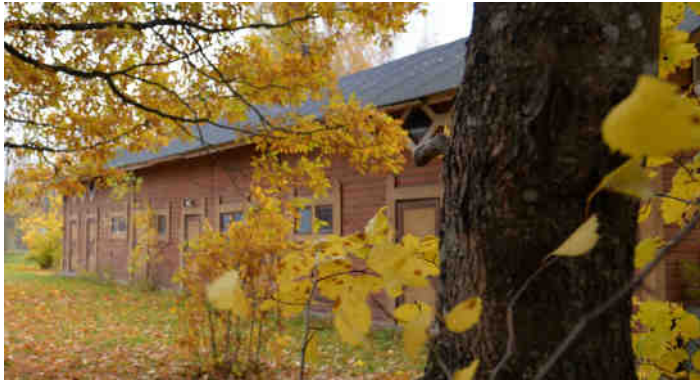
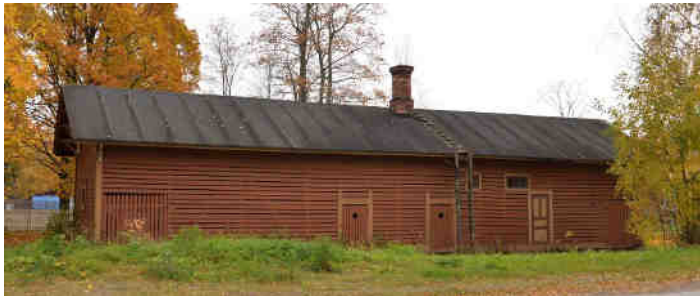
**Historia:** 1902-1907 tyyppiirustuksin rakennetut ulkorakennukset ovat palvelleet asemayhdyskunnan elämää. Oriveden Siitaman ja Vilppulan ulkorakennusten piirustus näyttää hyvin, miten ulkorakennukset palvelijat eläinsuojina, varastoina ja ulkokuoneina. Samoja yksityiskohtia yhdisteltiin.

*Kuvat: Ulkorakennus asemarakennuksen pihapiirissä jatkaa samaa rakennusriviä. Tien puoli vaatimaton. Piirros: Oriveden Siitaman aseman ulkorakennuspiirustukset ovat samaa aikakautta kuin Oriveden ulkorakennukset. Piirros. Oriveden Asemansseudun perinteentallennus ry.*

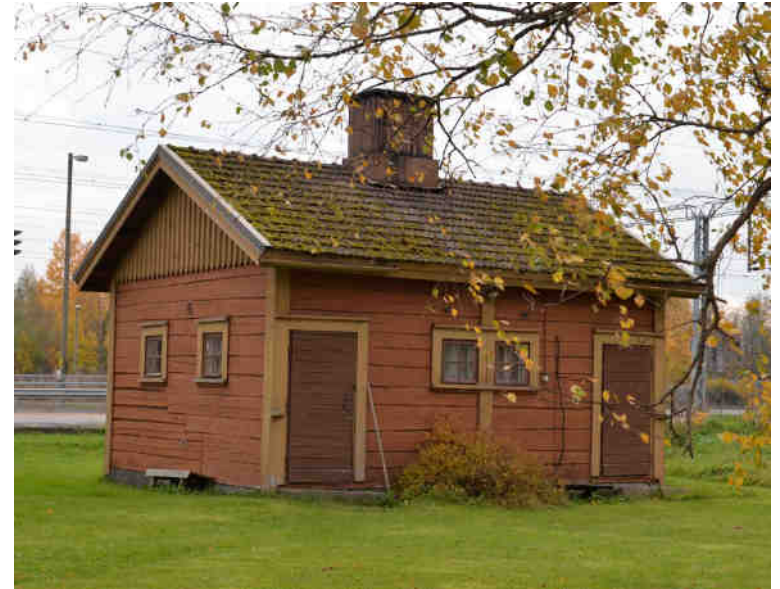
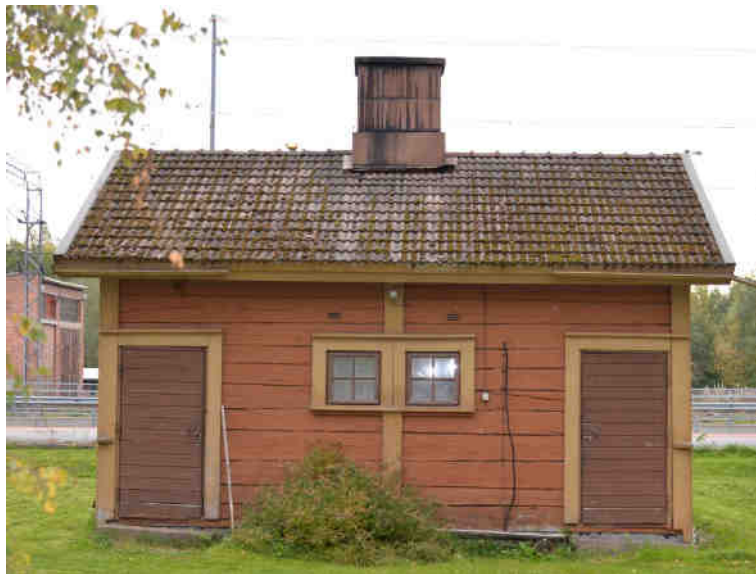
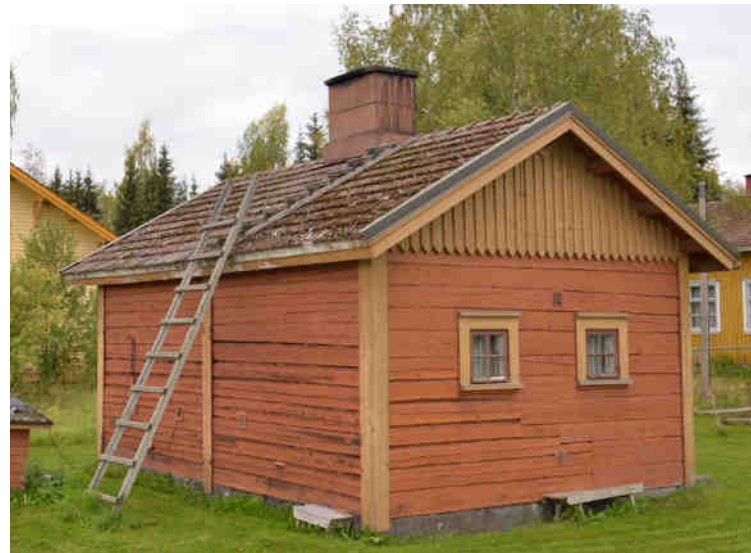
#### 4.2.7 Sauna ja pesutupa 1940, rakennus k

**Kuvaus:** Harjakattoinen vuoraamaton hirsirakennus. Kaksi sisäänkäyntiä, lautaovet pihan puolelle, päätykolmiot keltamullattua pystyrimalaudoitusta, jossa riippuva sahalaitakoriste. Päädyissä ja pihasivulla kaksi pientä neliruutuista ikkunaa. Väritys on ennallistettu 1900-luvun vaihteen rautateille tyyppilliseksi. Ovet ruskeat, räystääs-, nurkka- ja reunalistat ja päädyt keltamulta, hirsiseinä maalattu punaokra. Sementtitiilikate. Hyvin matala luonnonkiviharkkoperustus. Pellitetty piippu.

*Kuvat: Sauna- ja pesutupa pihalle ja pohjoispäädystä.*

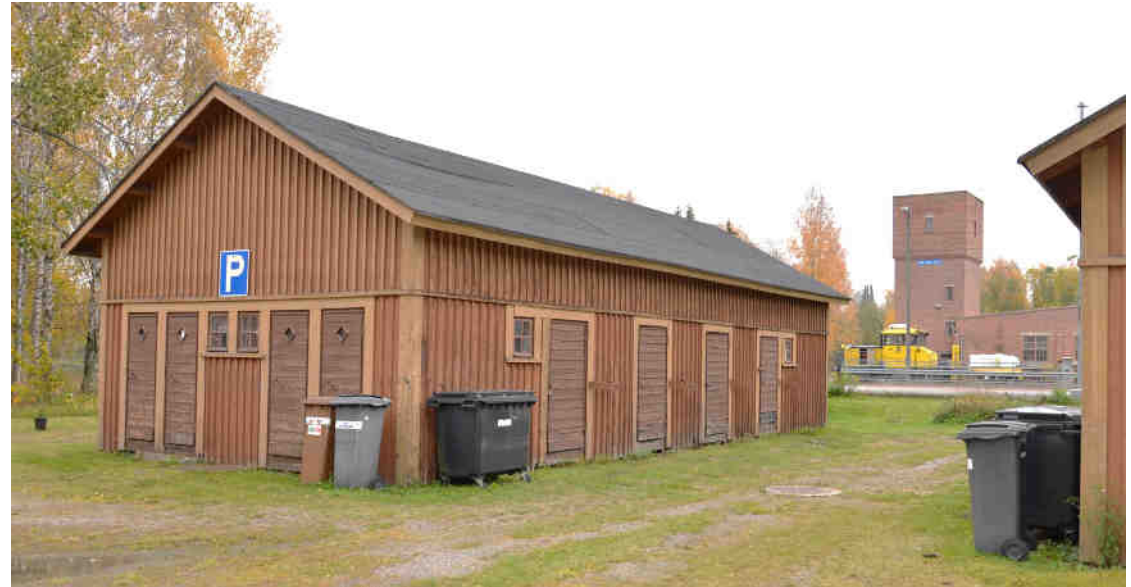
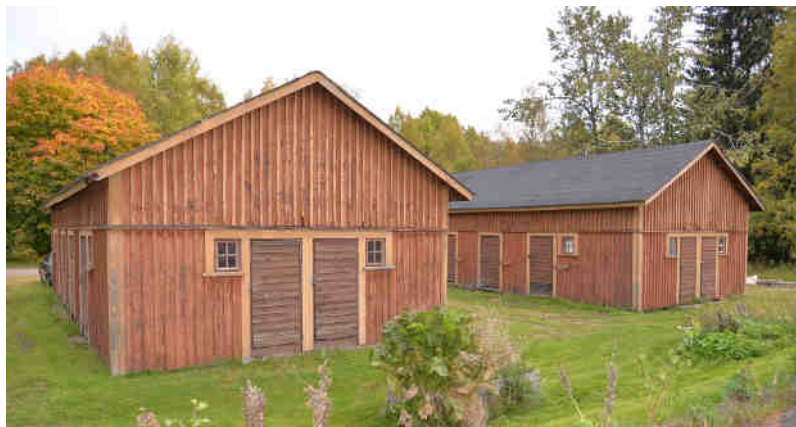
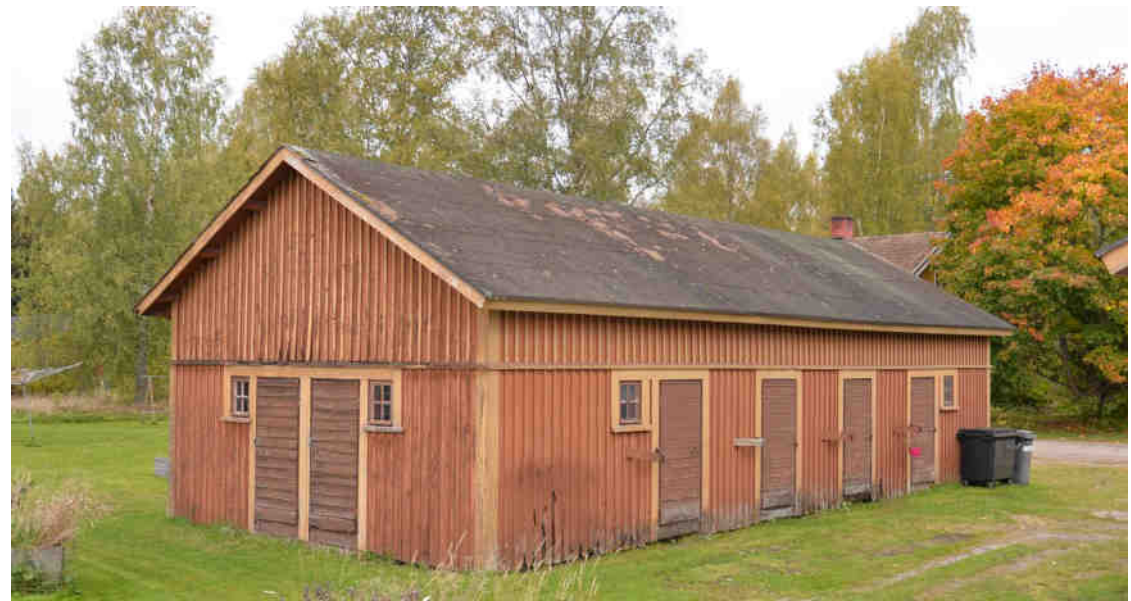
#### 4.2.8 Ulkokuoneet 1940, rakennukset I ja m

**Kuvaus:** Kaksi identtistä ulkorakennusta, jotka sijoitettu alueen rakennuskannassa poikkeuksellisesti päädyt radalle. Harjakattoiset, pystyrimavuoratut. Väritys on ennallistettu 1900-luvun vaihteen rautateille tyyppilliseksi. Ovet ruskeat, reuna- ja nurkkalistat ja päädyt keltamulta, vuoraus maalattu punaokra. Kate huopa.
