ORIVEDEN RAUTATIEASEMAN SEUDUN  
JA HIEDAN SAHAN  
KULTTUURIYMPÄRISTÖSELVITYS

ORIVEDEN KAUPUNKI 2021  
Heilu Oy

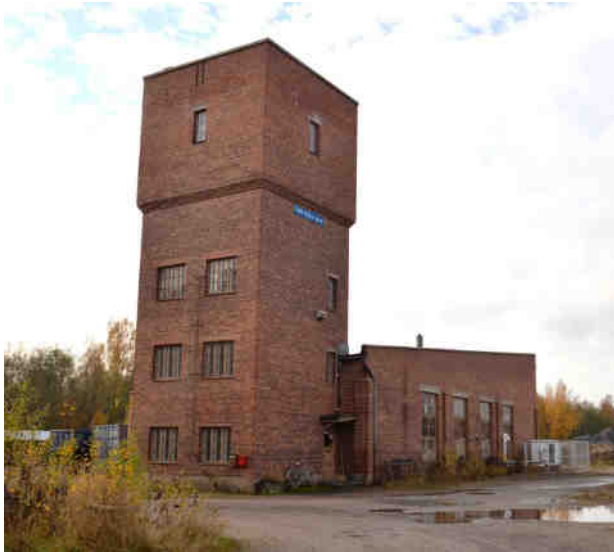
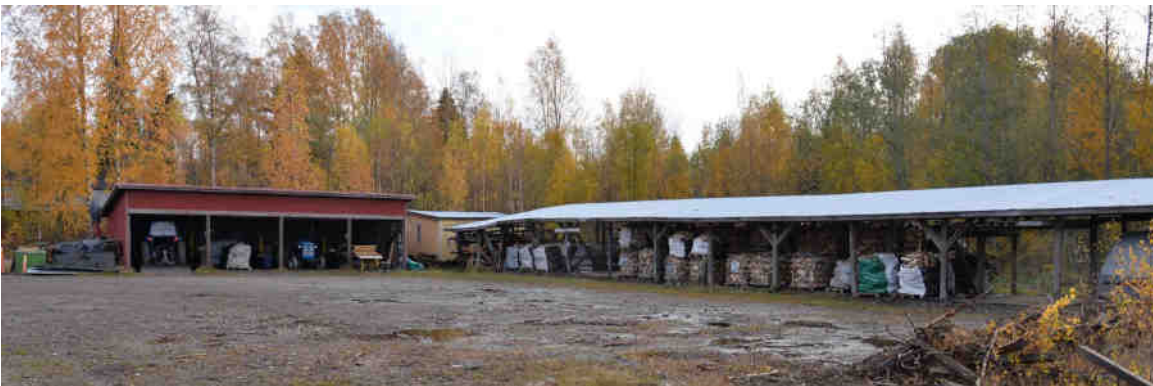
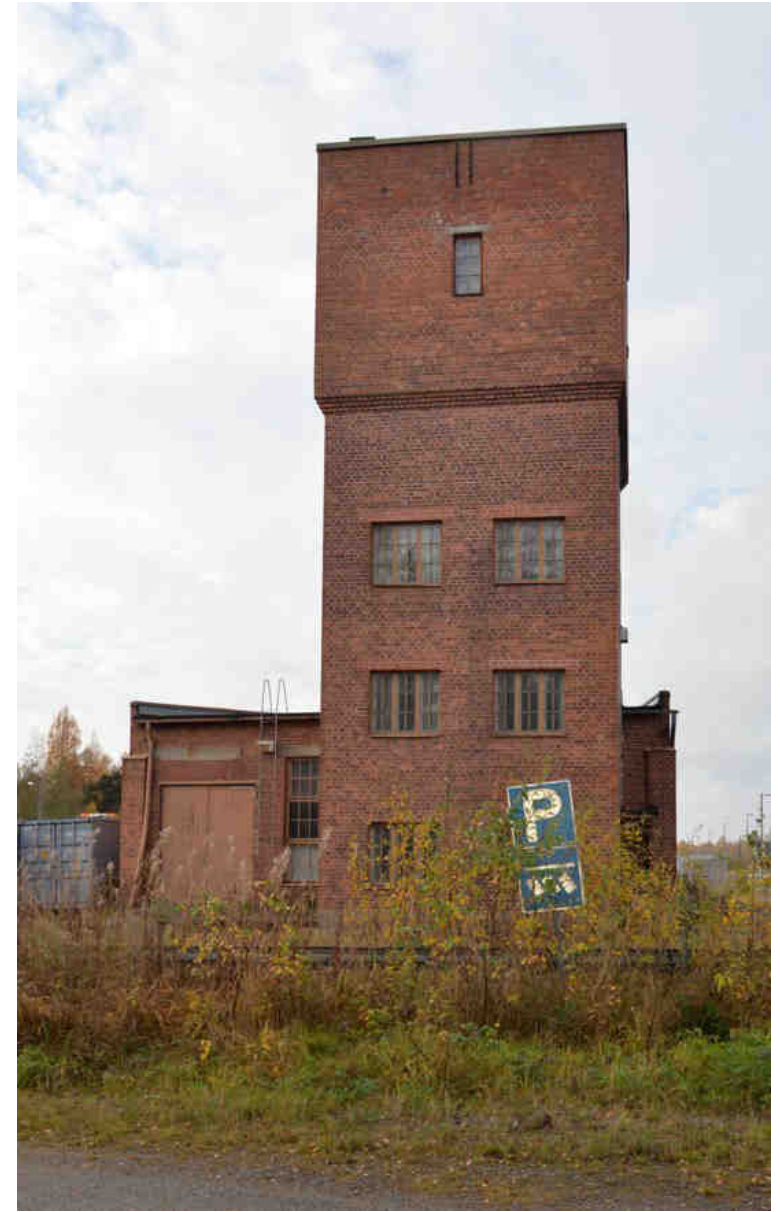
#### 4.2.9 Veturitalli 1947, rakennus O

**Kuvaus:** Kahden pilttuun punatiilinen veturitalli ja vesitorni sijaitsee radan itäpuolella. Kääntöpöytä sijaitsee talista melko etäällä. Itäpuolella sijaitsee matalia varastokatoksia.

*Kuvat: Veturitalli pohjoisesta ja itäpuolen varastoalueen katoksia.*

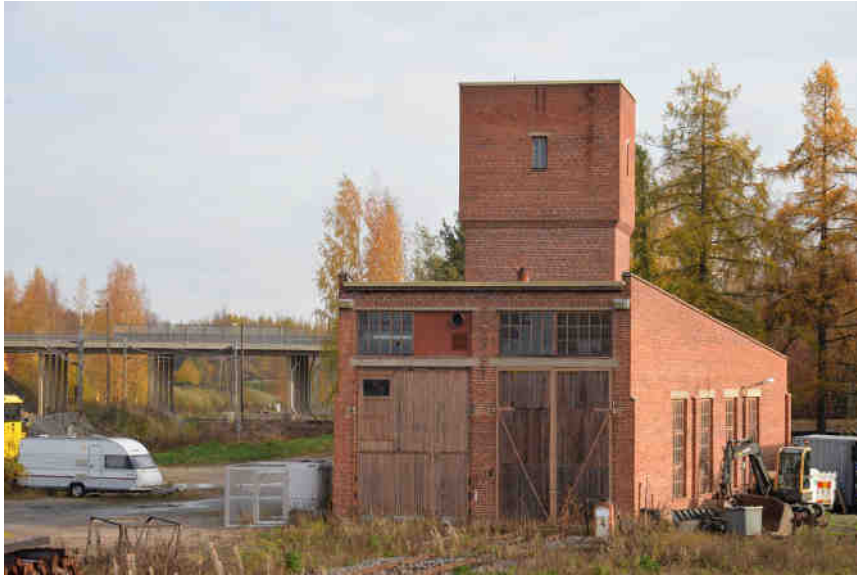
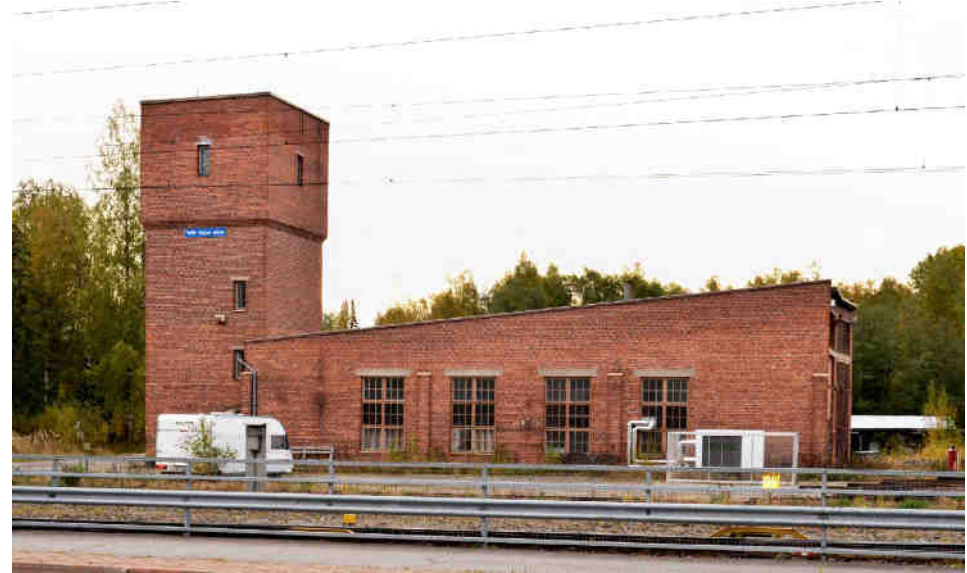
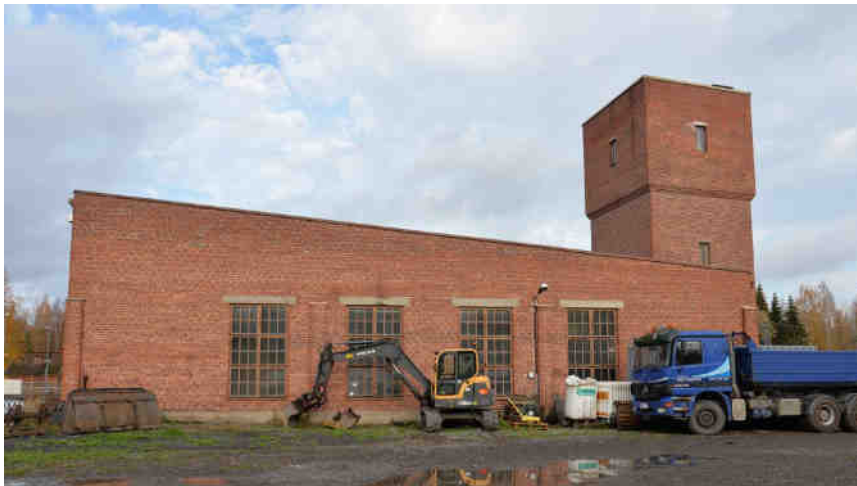
*Kuvat: Veturitalli etelästä ja radan puolelta luoteesta sekä kaakkoissivu.*

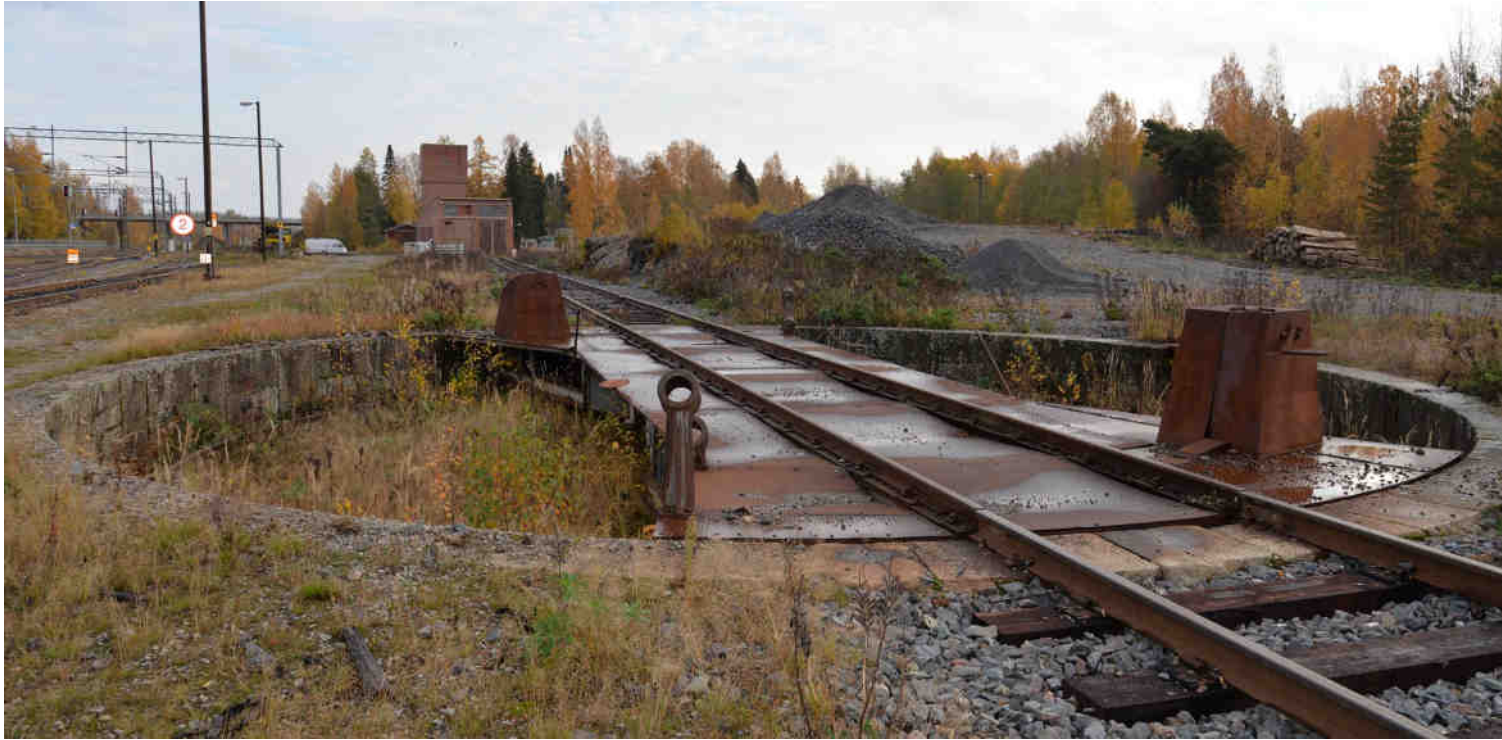
*Kuvat: Kääntöpöytä sijaitsee etäällä veturitallista. Viistoilmakuva 2017, Oriveden kaupunki.*

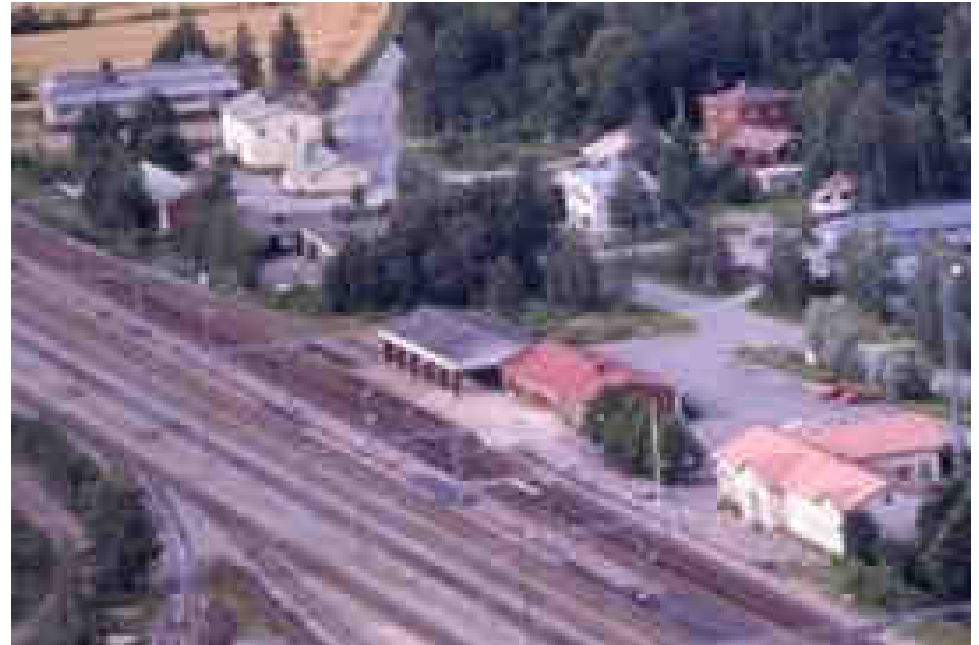
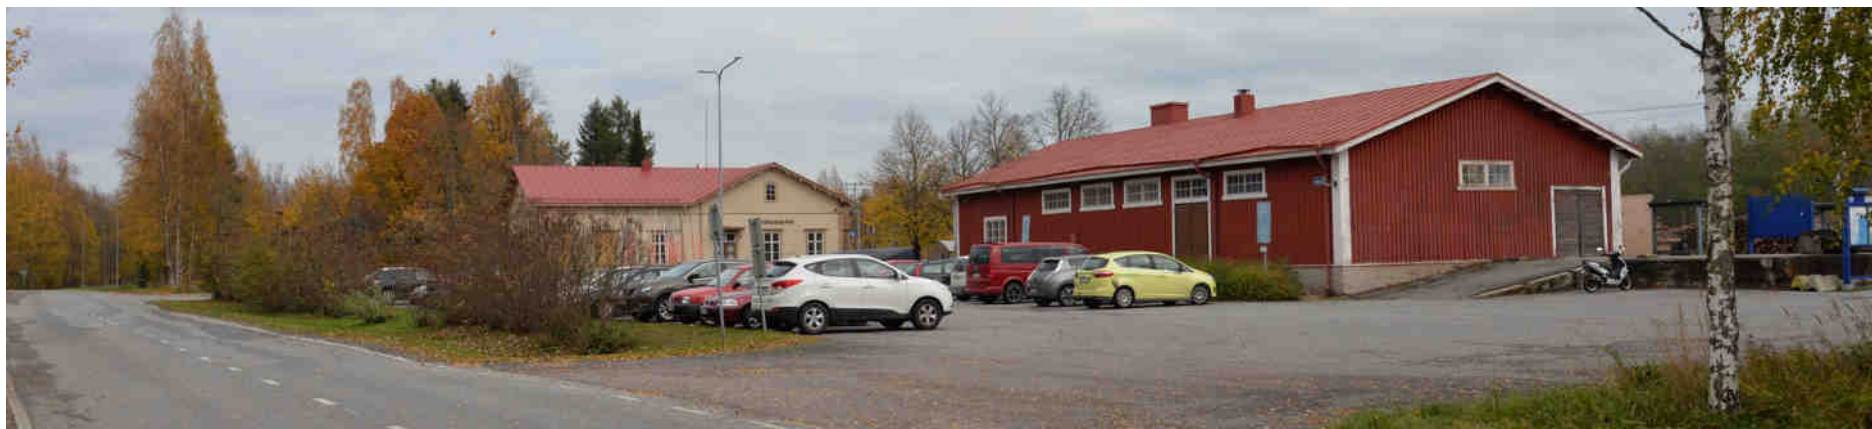
#### 4.2.10 Tavaramakasiini 1930, rakennus q

*Kuvat: Näkymä Asematieltä pohjoiseen. 1997 Vallas, RKY, ilmakuvassa näkyy tavaramakasiinin laajennusosa.*

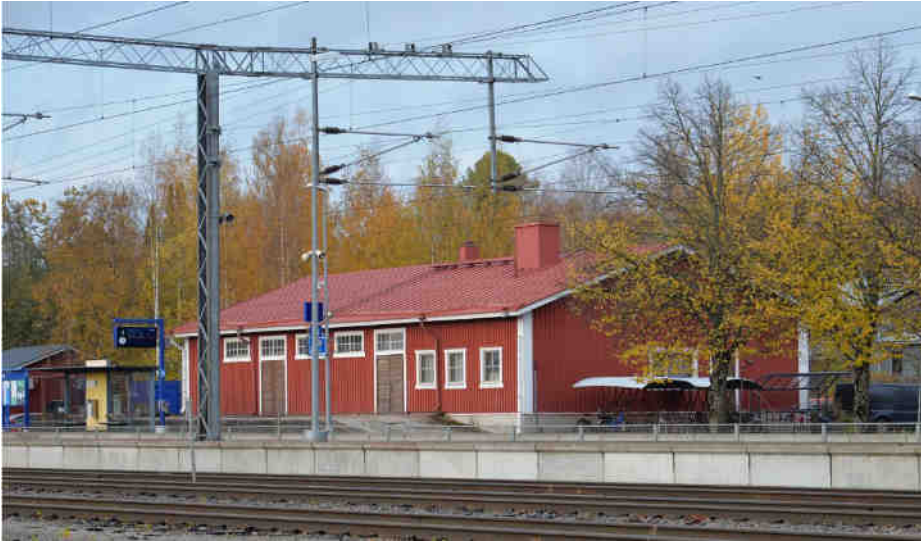
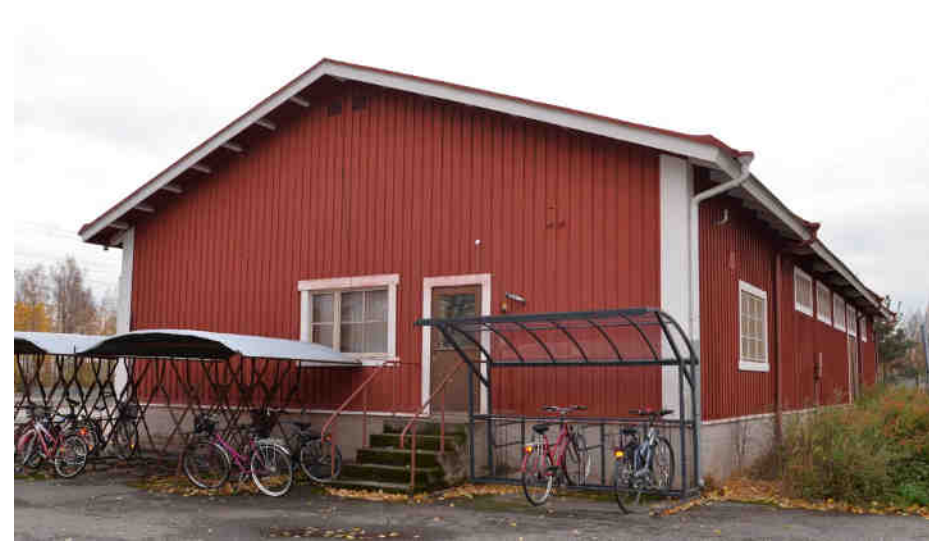
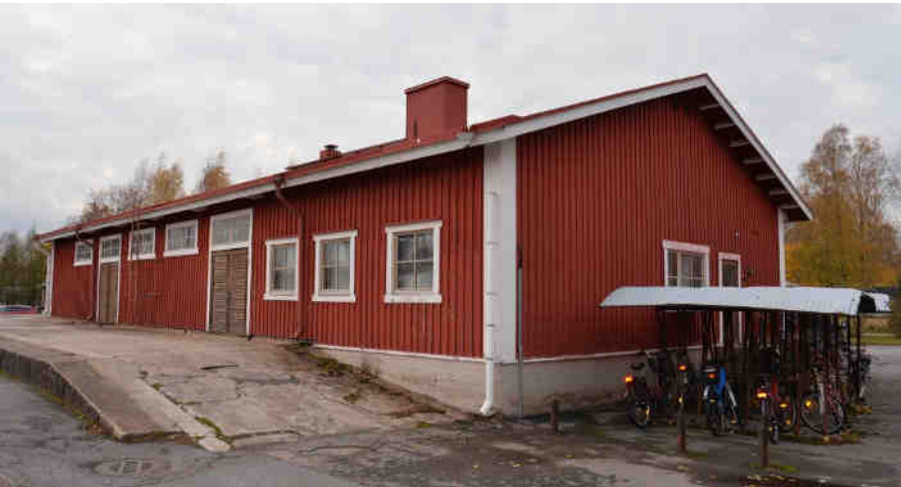
**Kuvaus:** Tavaramakasiini sijaitsee aseman eteläpuolella radan varressa, rajaten pysäköintialuetta. Tavaramakasiini muodostaa kokonaisuuden aseman, 2006 valmistuneiden pysäkin ja raiteille kulkevan ylikulkusillan kanssa. Harjakattoinen pystyrimalaudoitettu rakennus valkoisin nurkka- ja ikkunalistoin. Perustus ja lastauslaituri betonia/ lohkottu luonnonkivireuna.

*Kuvat: Tavaramakasiinin säilynyt 1930-luvun osa radan puolelta ja pohjoisesta pysäköintialueelta.*

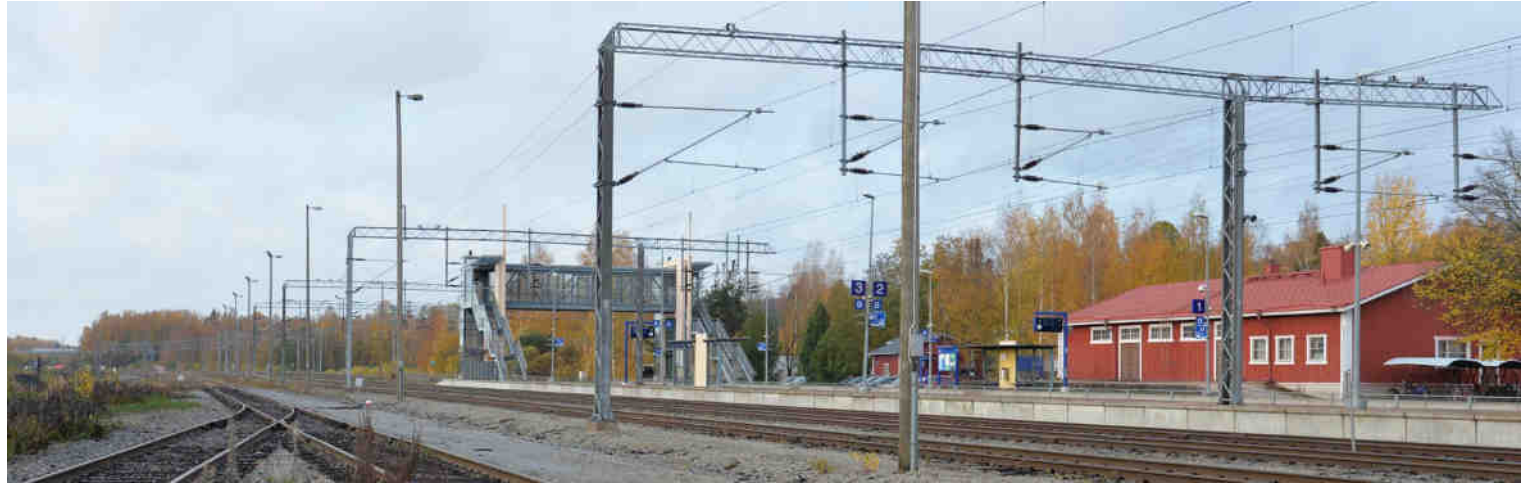
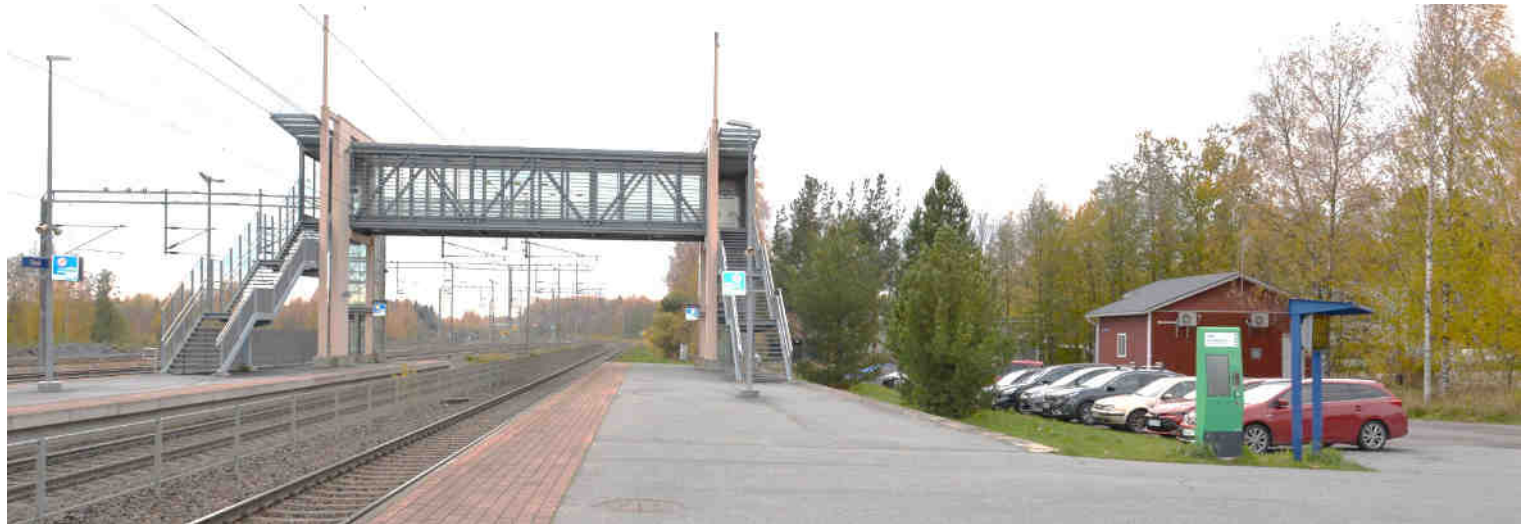
#### 4.2.11 Tavaramakasiinin ympäristö, Oriveden pysäkki

Ylikulkusilta on rakennettu 2006.

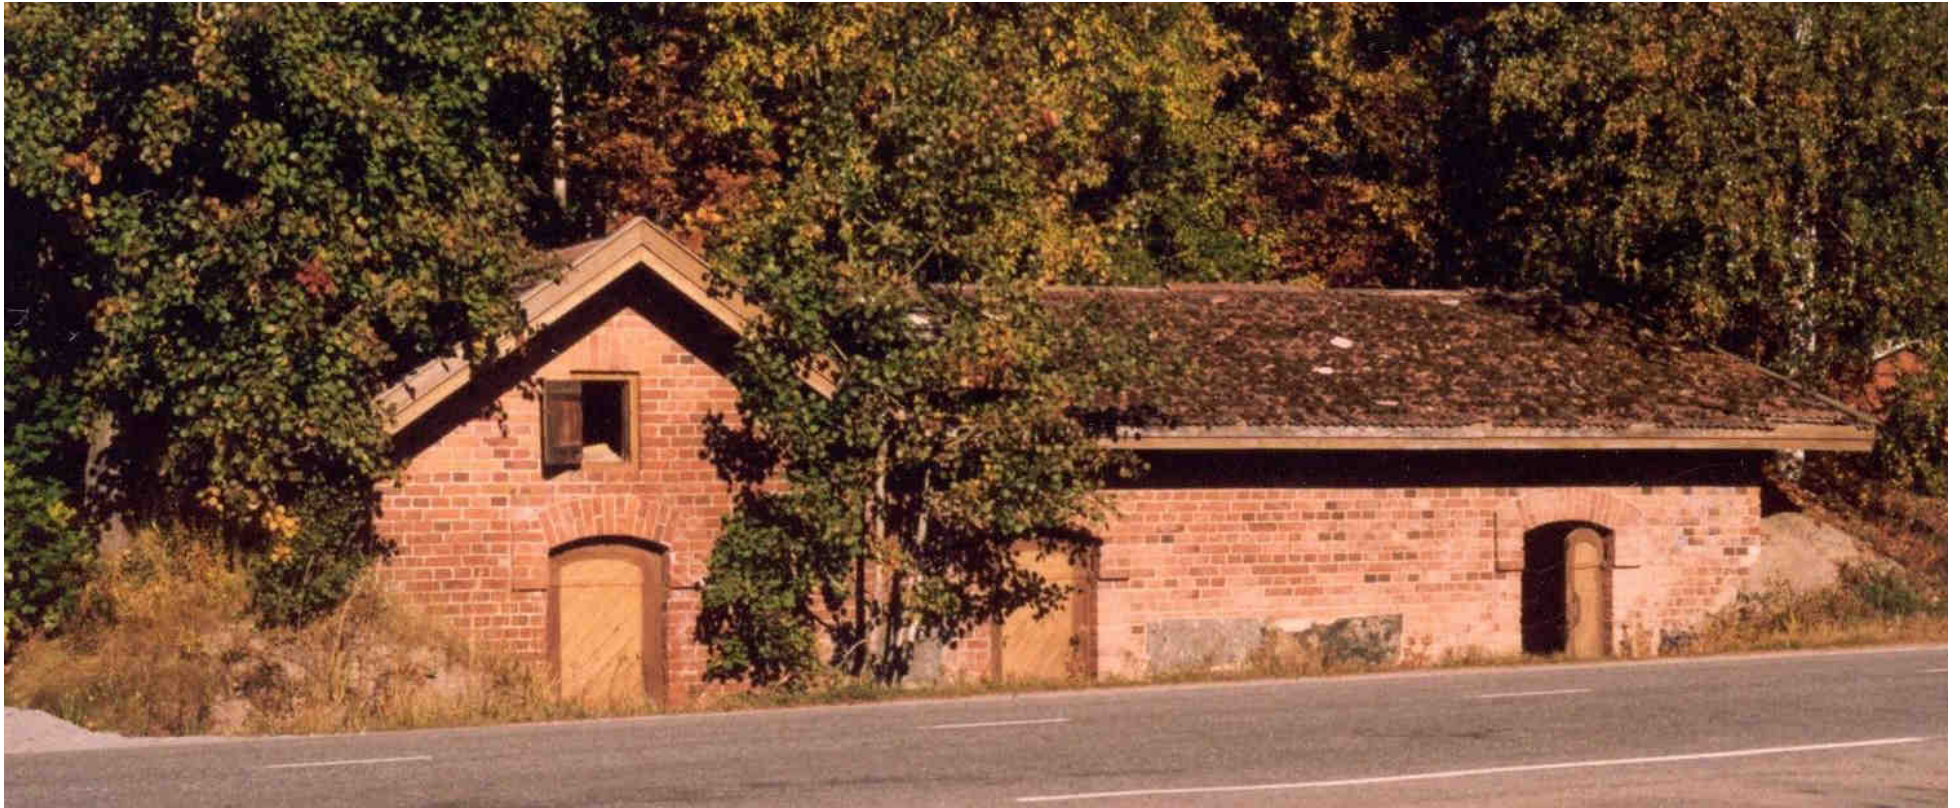
## Aseman kellari

*Asemaan liittynyt kellarirakennus tien varressa on purettu. Kuva 2006, Oriveden perinteentallennus ry, Antero Jokelan KA.*

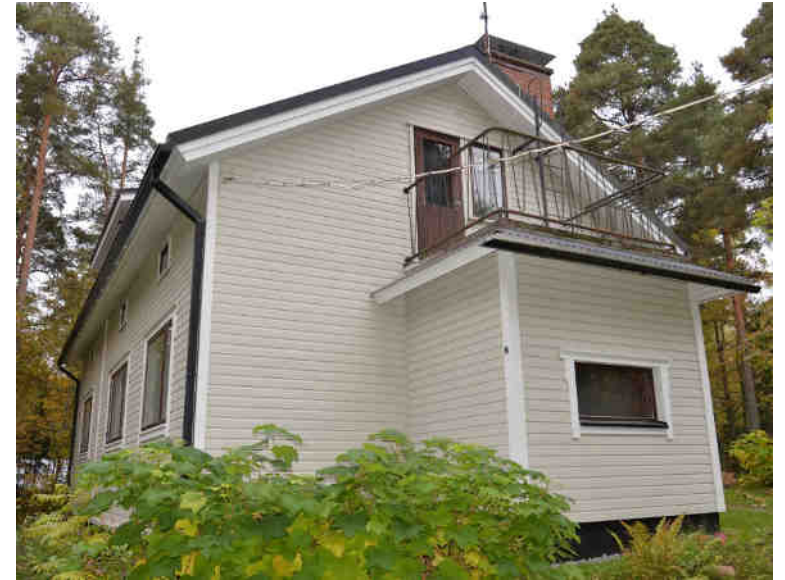
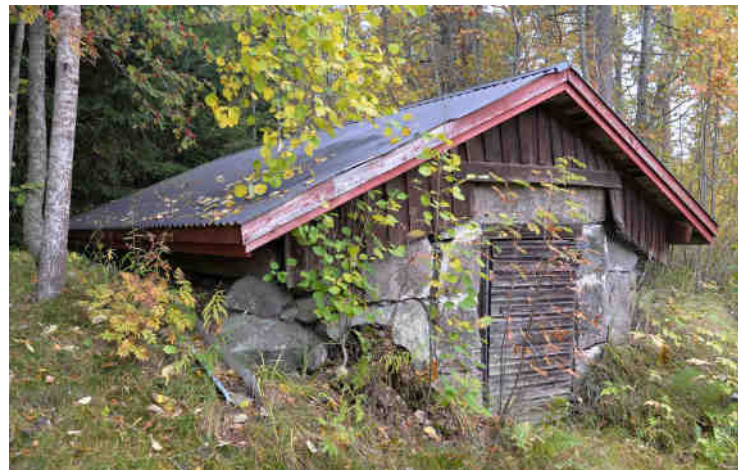
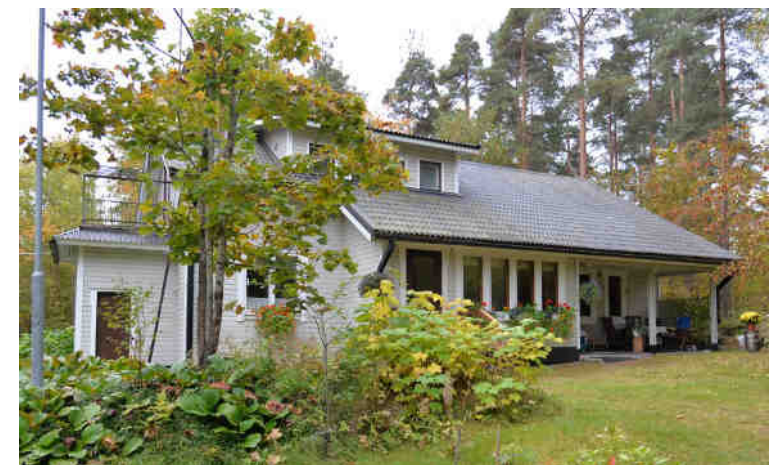
*Kuvat: Asuinrakennus ja maakellari, pohjakartta 2021 MML.*

**Kuvaus:** Laitamon pihapiirissä on kaksi asuinrakennusta 1900-luvun alkupuolelta. Toinen on säilynyt lähes alkuperäisessä asussa, toinen laajennettu jälleensrakennuskaudella. Pihapiirissä kivi- ja hirsirakenteinen maakellari, kaakossa autotallirakennus 2000-luvulta.

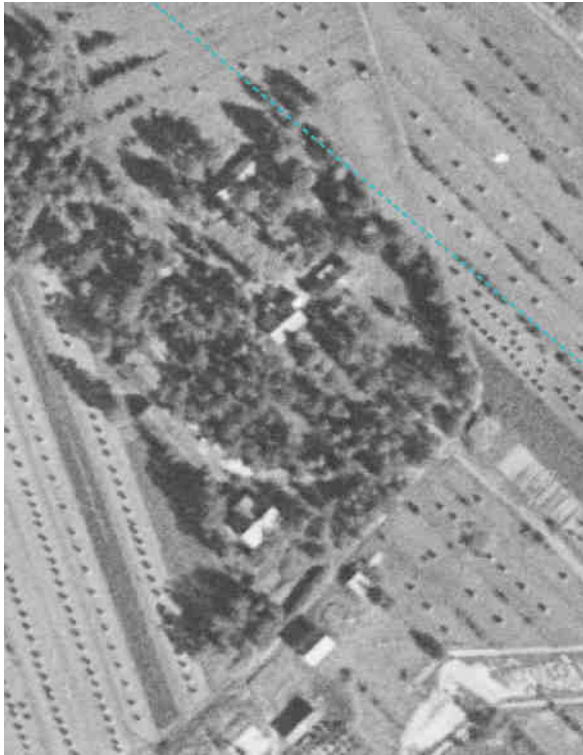
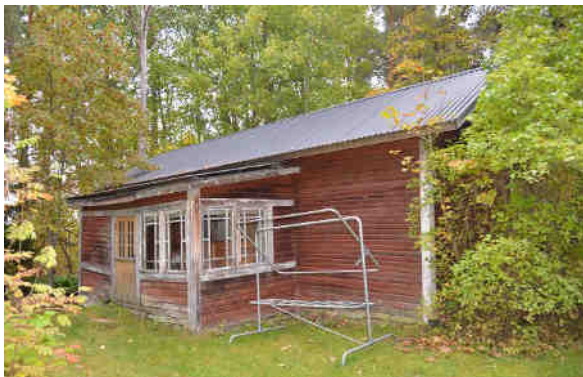
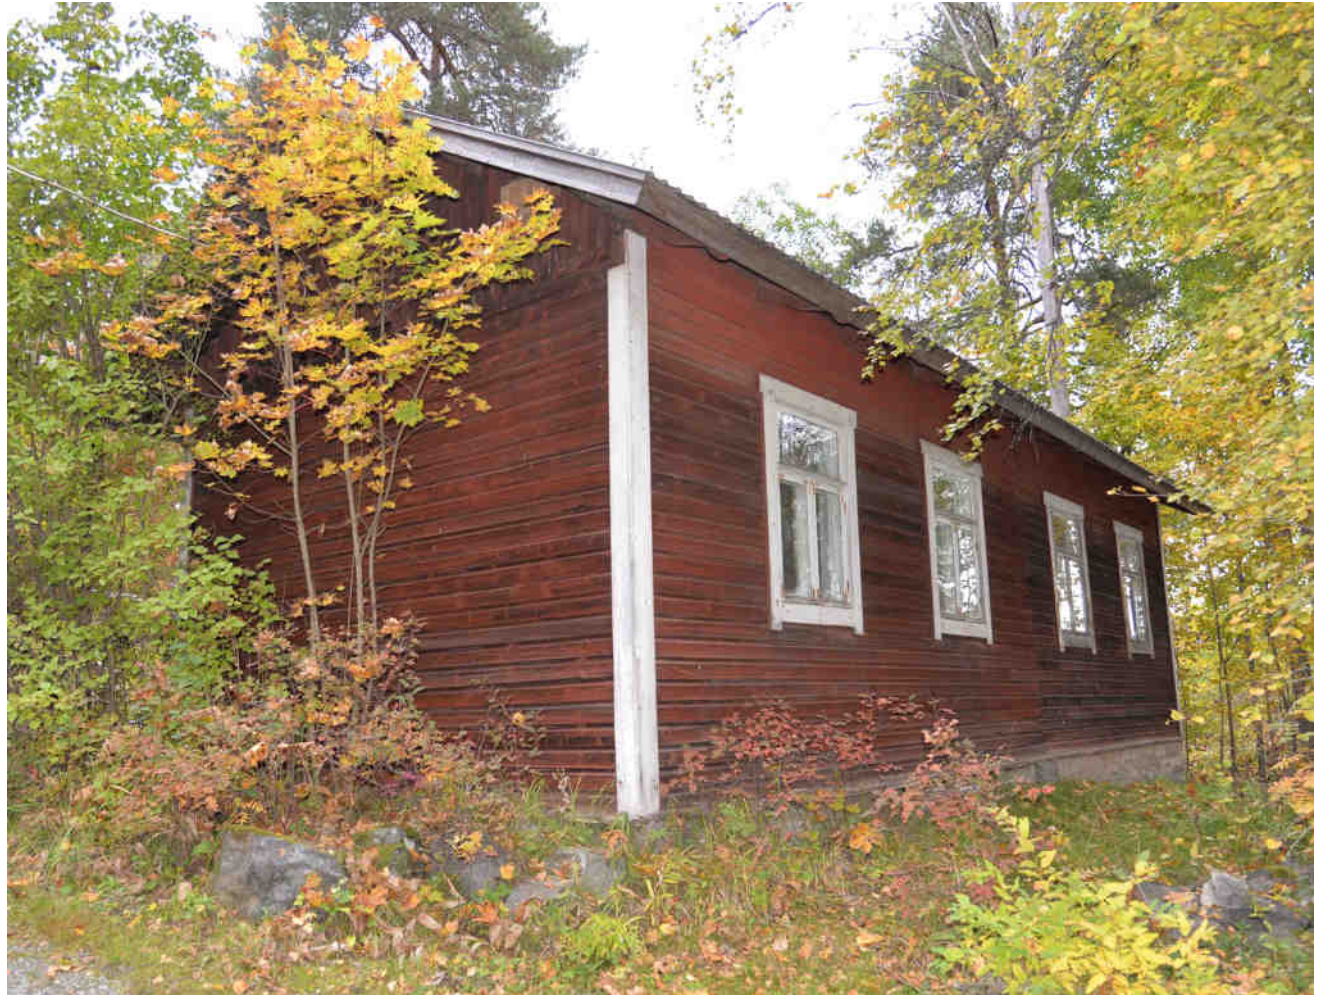
*Kuvat: Ilmakuva 1951 MML, asuinrakennus eteläpuolelta ja kuisti pohjoispuolelta.*

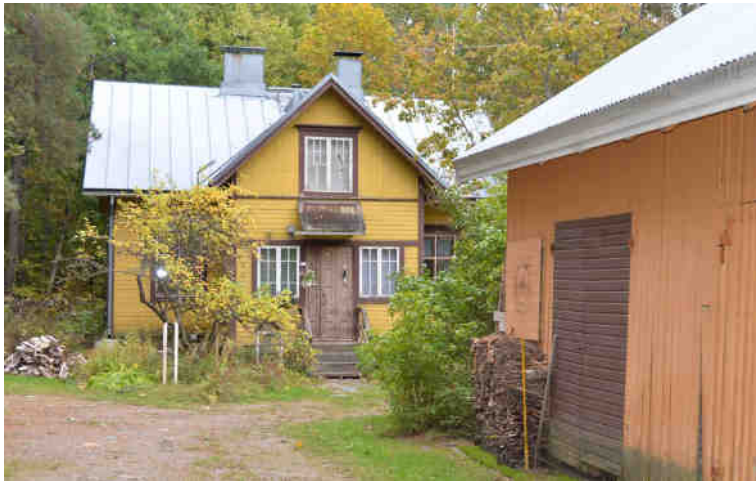
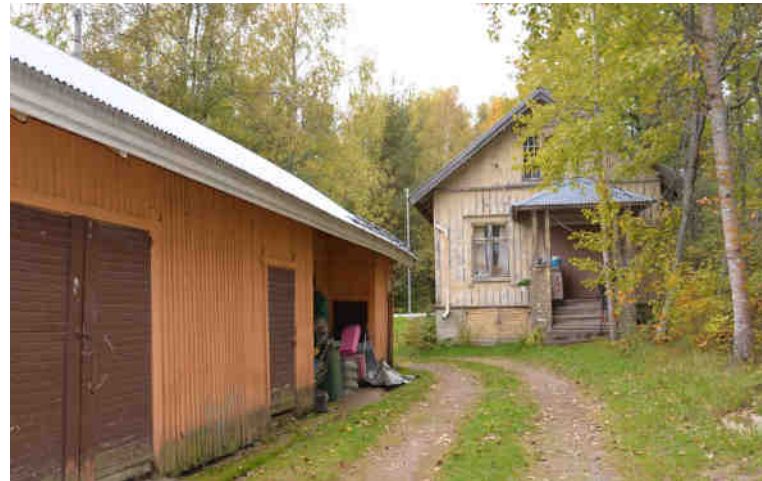
*Kuvat: Teräkselän rakennukset.*

Teräkselä, Asematie 23, Laitamon länsipuolella on piirteidensä perusteella 1900-luvun alkupuolelta. Oskari Teräksen nahkuri—ja satulasepänerastas toimi talossa 1920-luvulla ja myöhemmin puuseppä Väinö Järven ruumisarkkuliike. (Jokela, A. s. 188). Poikkiharjaisen rakennuksen värityksessä on suosittu rautateillä suosittua uusrenessanssin tapaa tummista listoista, toinen rakennus on verhottu pystyrimalaudoitusta imitoivalla pahvi-rima yhdistelmällä. Kapealla tontilla on kaksi asuinrakennusta ja niiden välissä kujan varressa ulkorakennus. Peruskartalla näkyvä, nykyisen Nopontien suuntainen polkuväylä Teräkselän kaakkoispuolella ei enää hahmotu maastossa.

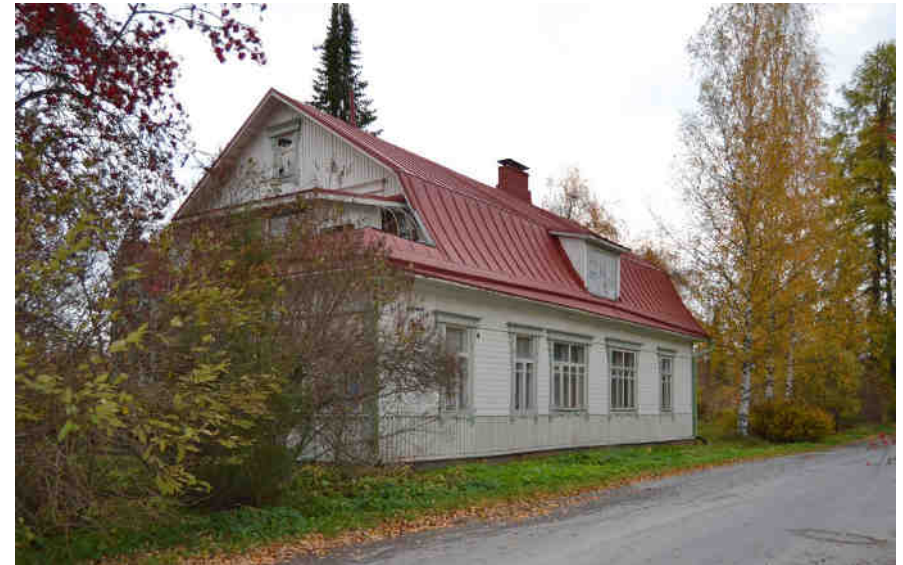
### 4.3.2 Pitsihuvila

*Kuva: Pitsihuvila kuvattuna Laitamontieltä kaakon suunnasta.*

**Kuvaus:** Mansardikattoinen asuinrakennus, peltikatto, lautaverhoilu, hyvin matala betoni perustus.

Tontilla purkukuntoinen ulkorakennus hirrestä.

**Historia:** Laitamontien varrella lähellä asemaa sijaitseva rakennus tunnettiin asemakyläläisten keskuudessa aiemmin Pitsihuvilana. Rakennuksen toi Terijoelta asemapäällikkönä toiminut Ernst Appelroth perheelleen asuintaloksi. Rakennus tuotiin purettuna Orivedelle rautateitse ja pystytettiin nykyiselle paikalle vuosien 1924 ja 1927 välillä. Talon osti ja siihen muutti perheineen poliisina työskennellyt Tauno Naaralainen 1936, ja talossa toimi putka vankien siirtoa varten 1940-luvun ensimmäisen puoliskon ajan. Muistitiedon mukaan talon alakerrassa oli avara ruokasali paneloituine seinineen ja toinen valoisa sali, makuuhuone, yksi kamari ja keittiö, jonka yläpuolella yläkerrassa oli kamari ja keittiö. Yläkertaan on myöhemmin rakennettu lisää huoneita ja toiset portaat, jotka ovat pienentäneet alkuperäisen lasiverannan L-muotoiseksi. (Oriveden asemanseudun historiaa II, s. 137.)

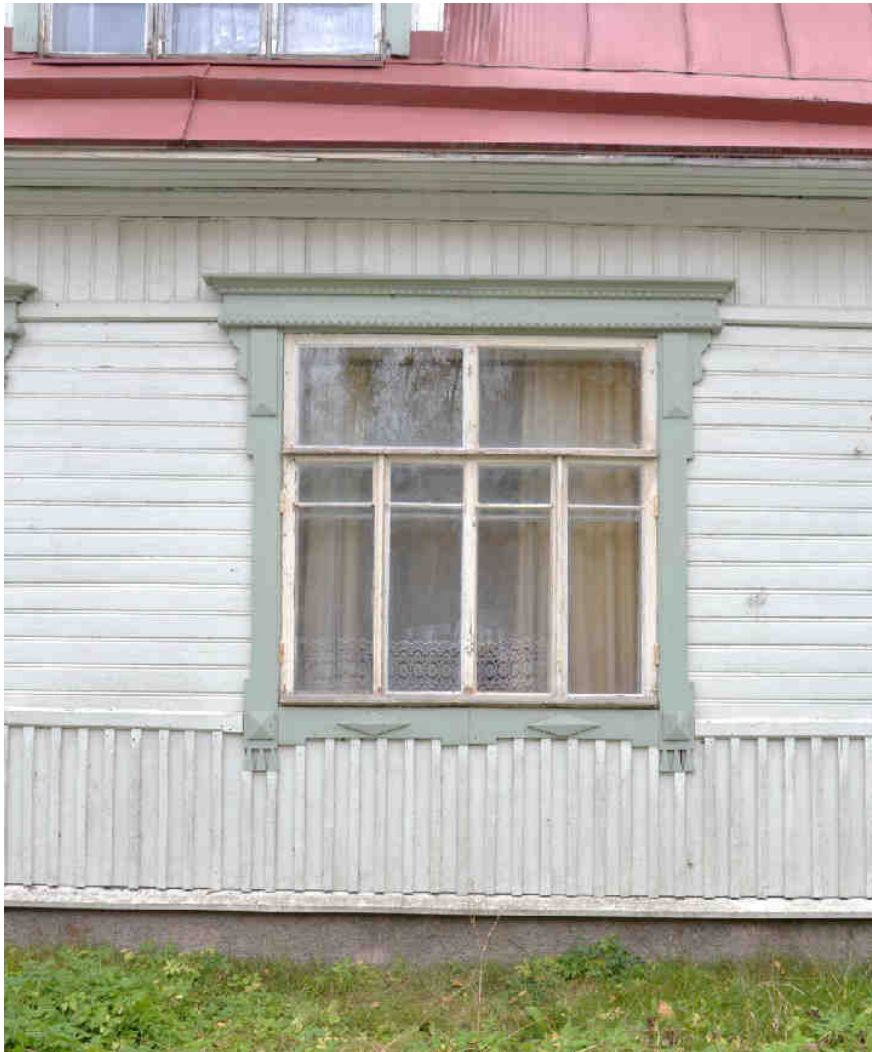
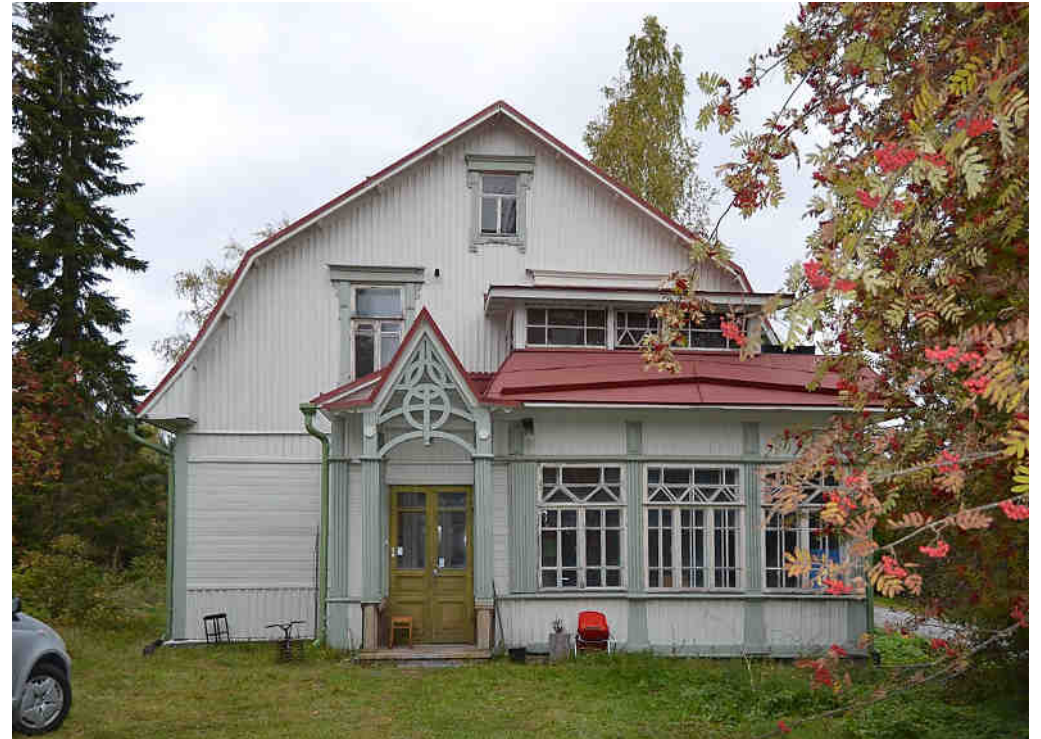
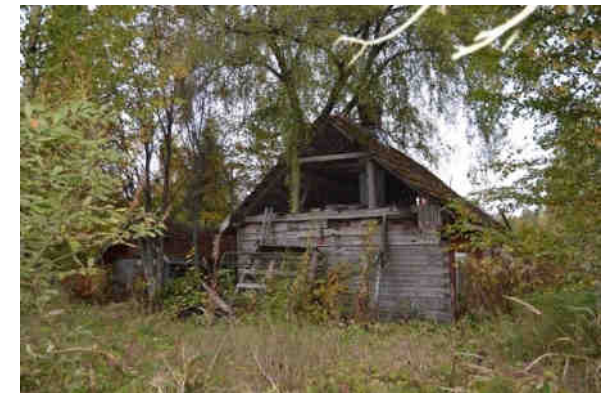
*Kuvat: Pitsihuvilassa on säilynyt alkuperäisiä yksityiskohtia, räystääs, kuisti ja ikkunakoristeita- ja osia. Pihapiirissä romahtanut hirsirakenteinen ulkorakennus.*

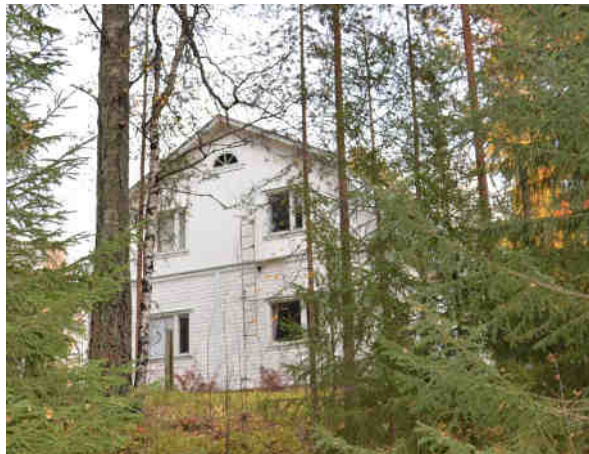
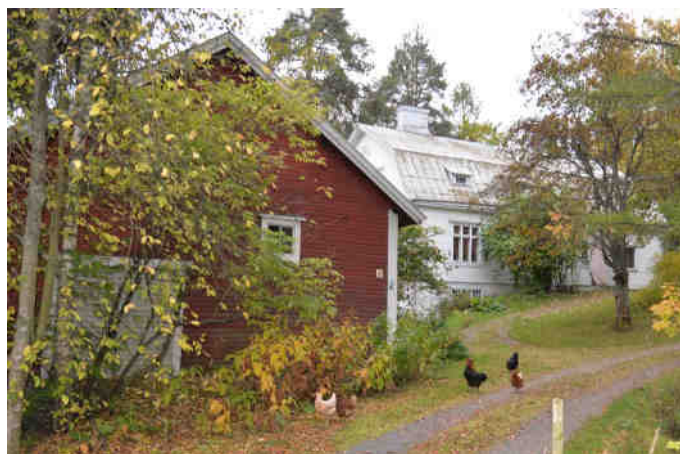
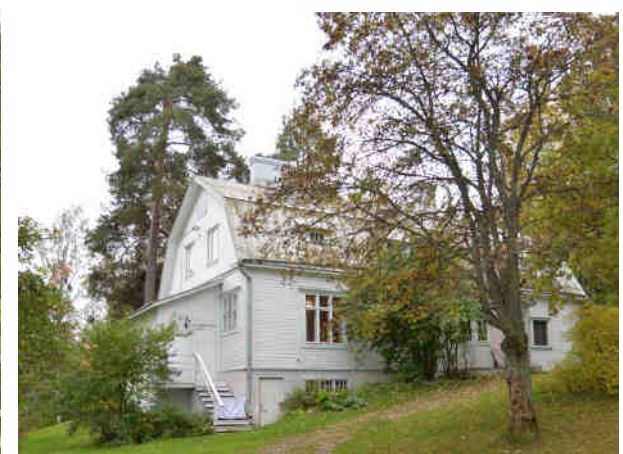
### 4.3.3 Koivurinne 1924

**Kuvaus:** Saarentien varressa kumpareella sijaitseva mansardikattoinen asuintalo ja harjakattoinen suurehko talousrakennus. Asuinrakennuksessa kuistit molemmilla puolilla taloa sekä umpikuisti aseman puoleisessa päädyssä. Osa ikkunoista alkuperäisiä, mm. päädyissä lunetti-ikkunat.

*Kuvat: Koivurinne etelästä ja Saarenkujalta.*

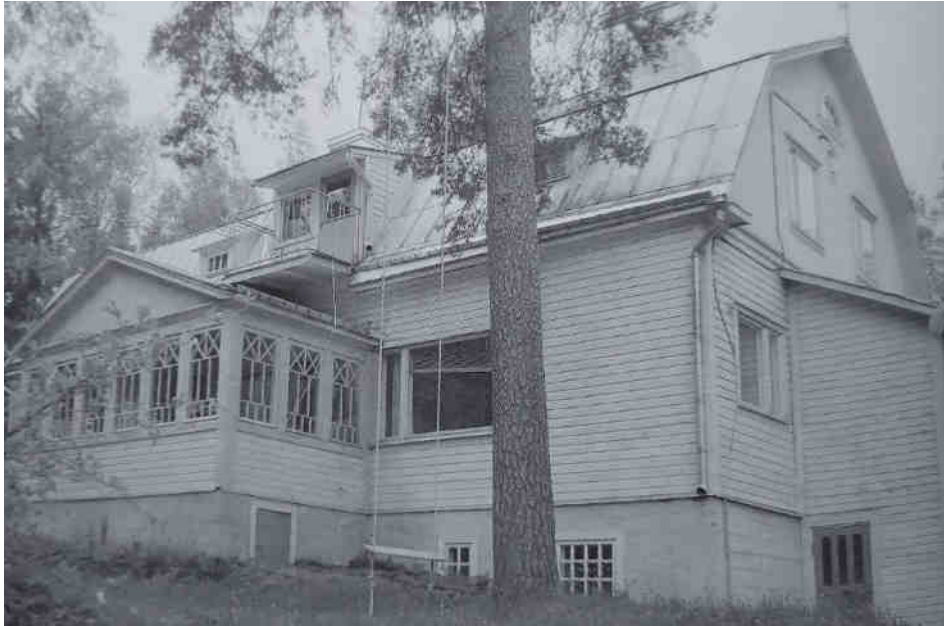
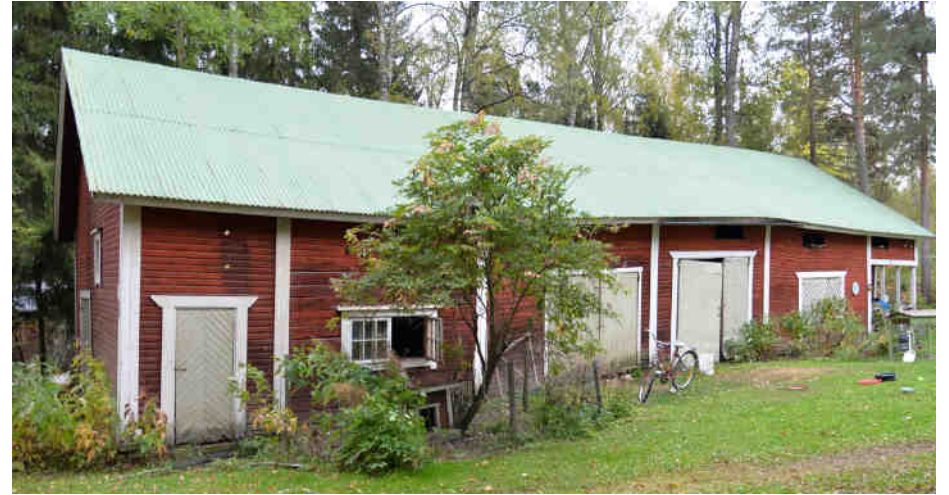
*Kuvat: Koivurinne Sinisalon teoksessa 1990: 192, ja ulkorakennus 2021.*

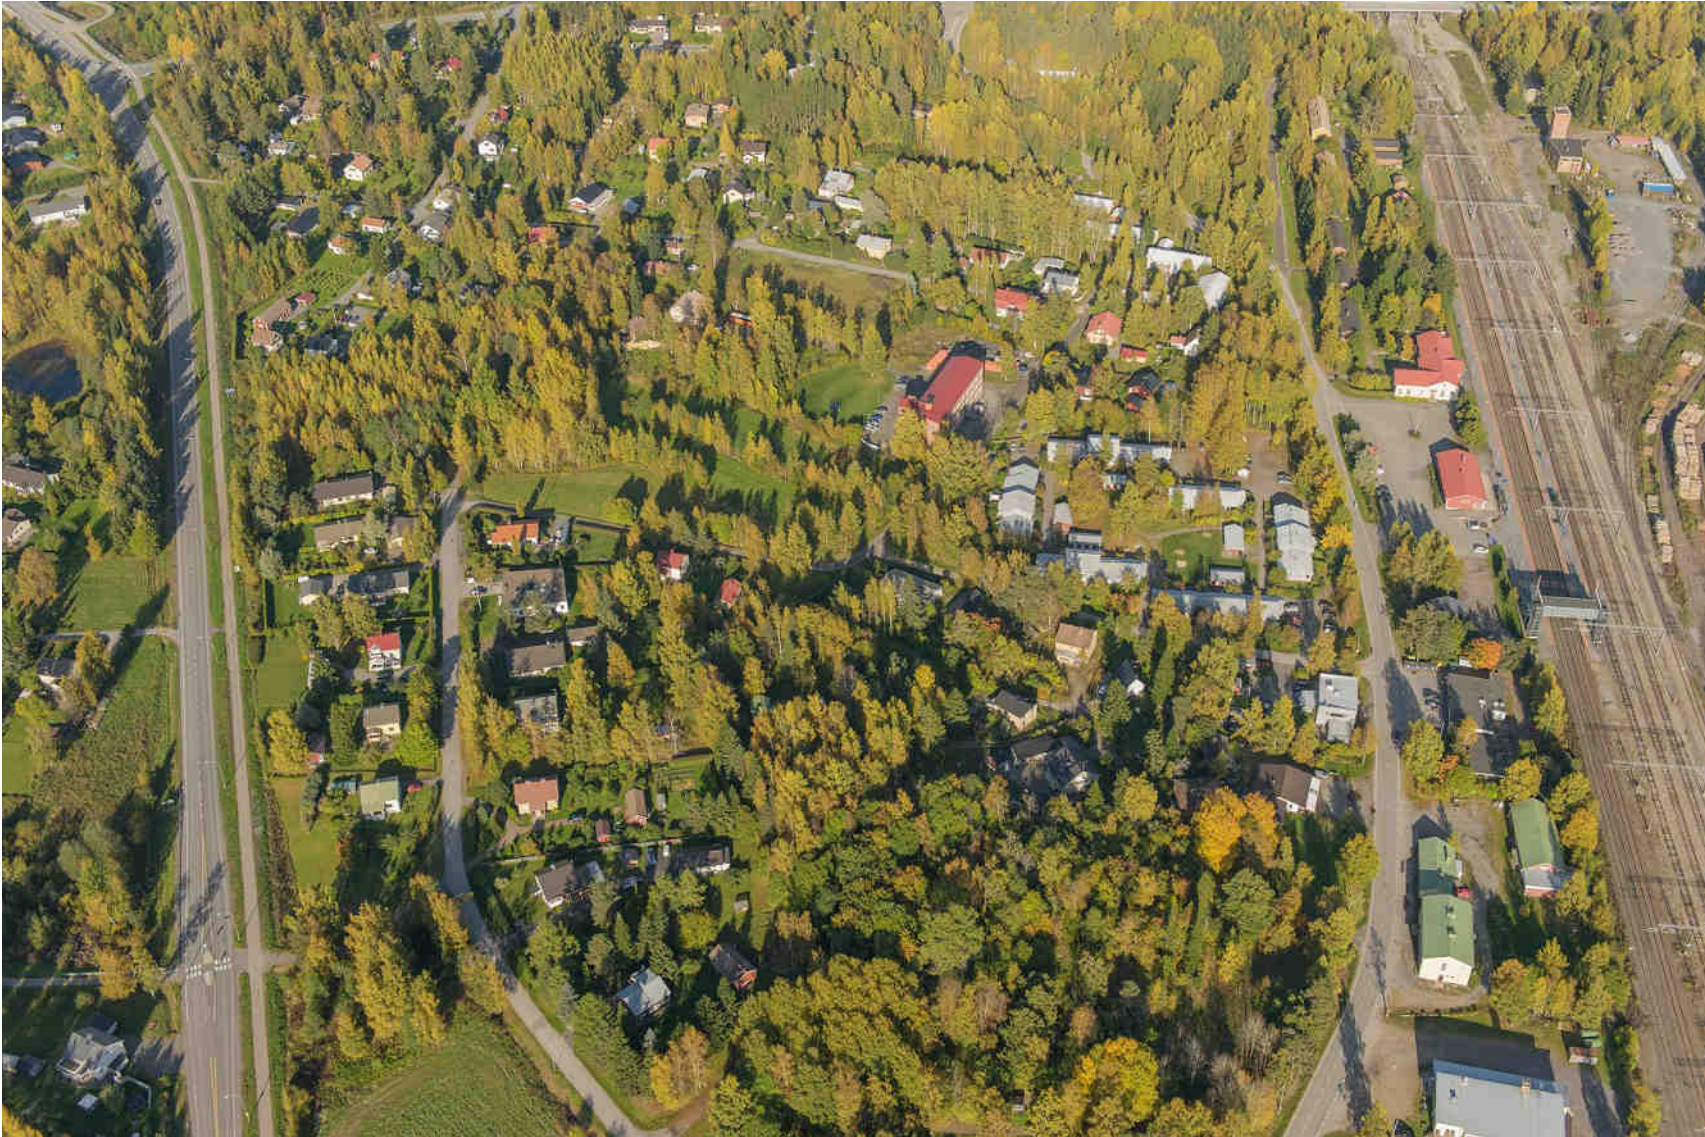
*Viistokuva, Ori-veden kaupunki 2017. Laitamon alue kohti pohjoista.*

*Vasemmassa laidassa Orivedentie Kt 58, joka erottaa Laitamon pappilankankaasta erilliseksi.*

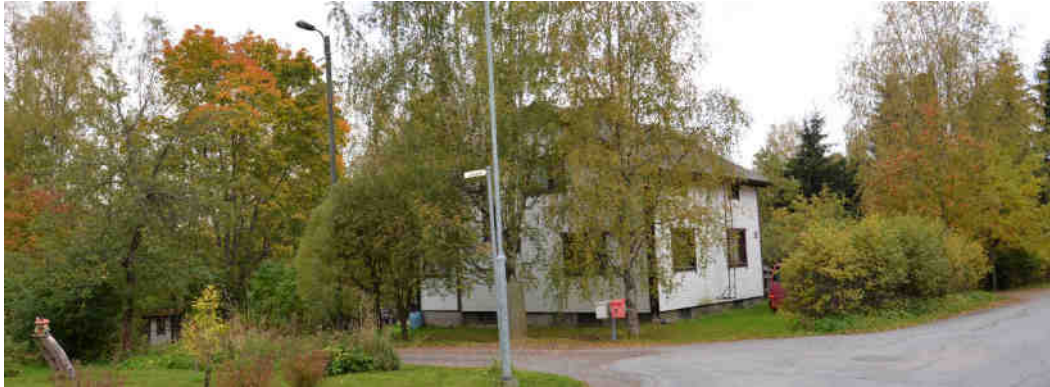
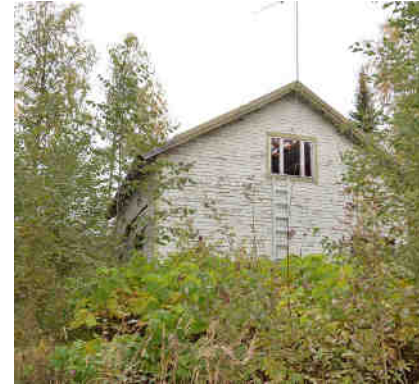
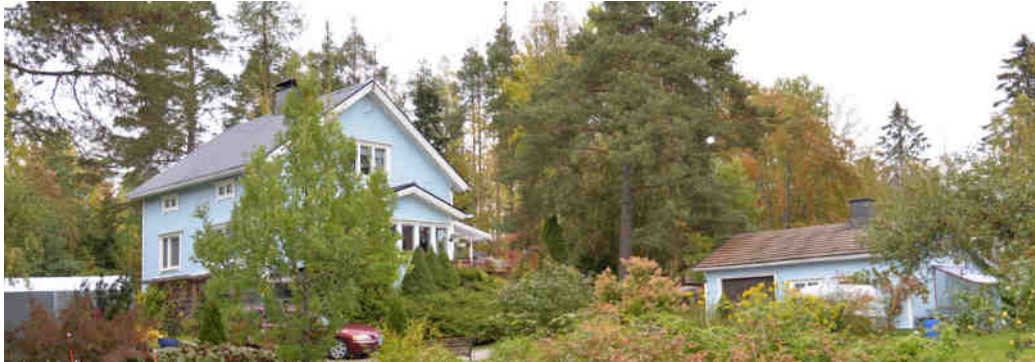
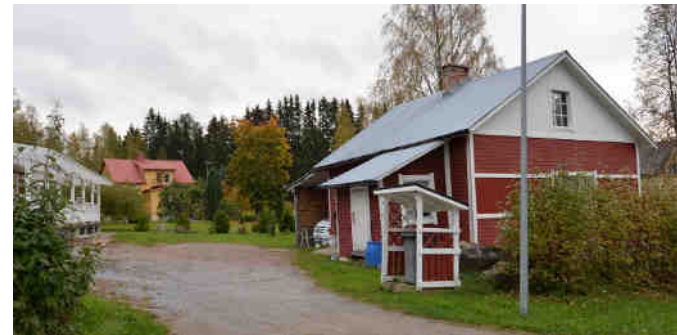
*Kuvat: Jälleenrakennuskaudella 1940-50-luvuilla rakentui Laitamon alueen luoteiskulma. Talojen korjaushistoria vaihtelee runsaasti huolitelluista pihapiireistä tyhjillään oleviin, lähes romahtaneisiin rakennuksiin.*
