ORIVEDEN RAUTATIEASEMAN SEUDUN  
JA HIEDAN SAHAN  
KULTTUURIYMPÄRISTÖSELVITYS

ORIVEDEN KAUPUNKI 2021  
Heilu Oy

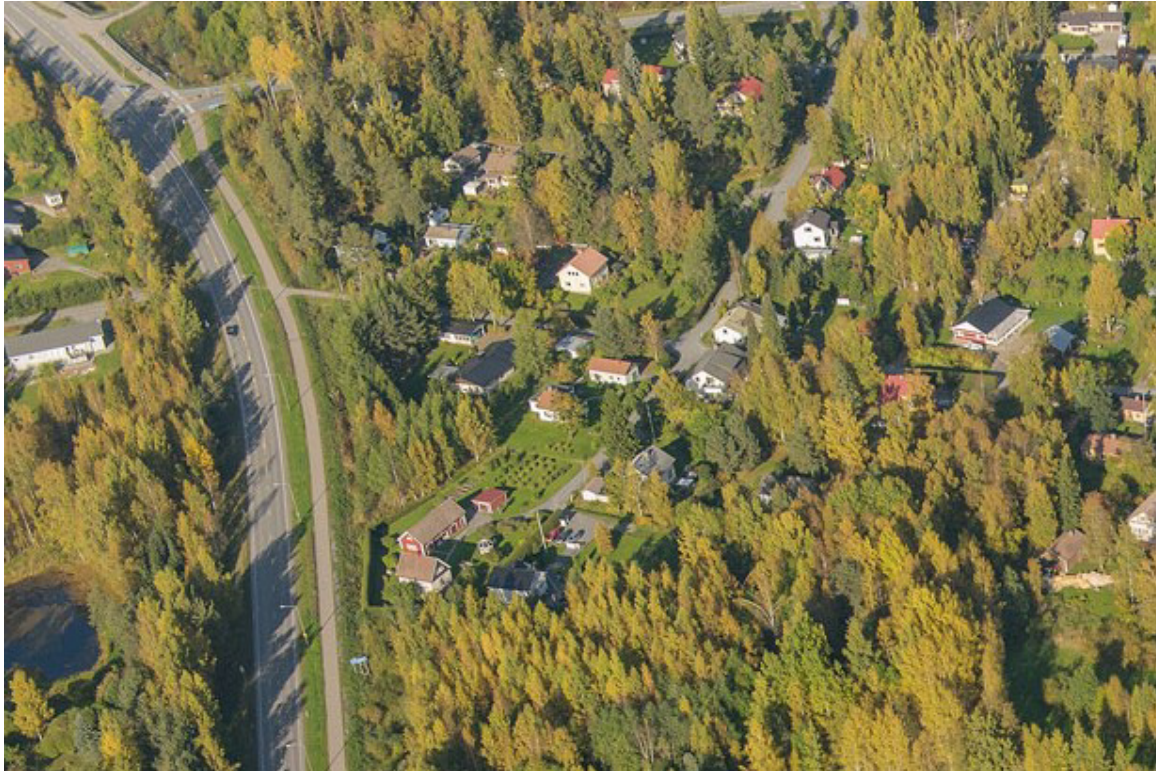
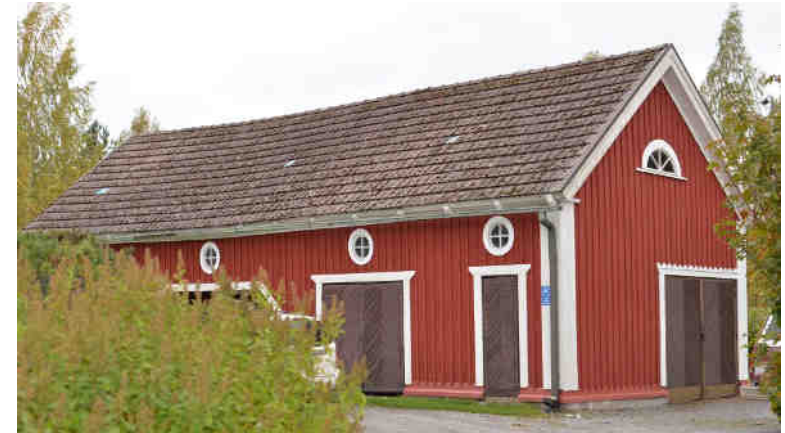
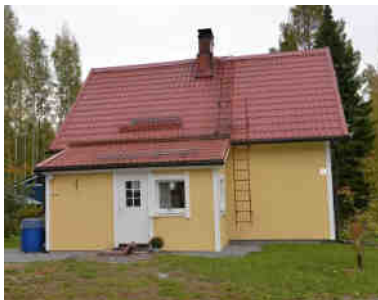
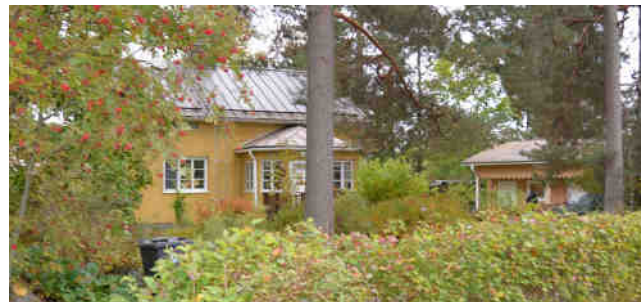
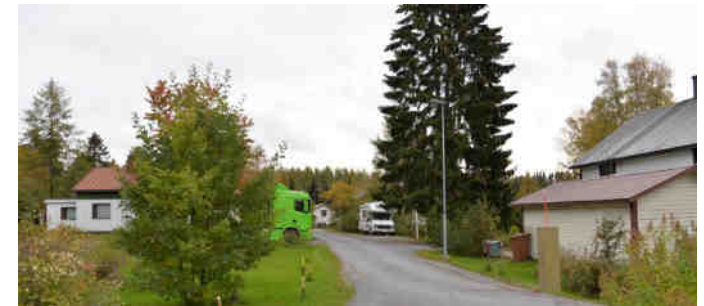
#### 4.4.1 Hakatie

*Kuvat: Viistokuvassa näkyy Hakatie ja sen päätteessä pi-  
hapiiri, jossa edustava ulkorakennus. Asuinrakennus on  
muuttunut ominaispiirteiltään. Alla näkymiä Hakatieltä.*

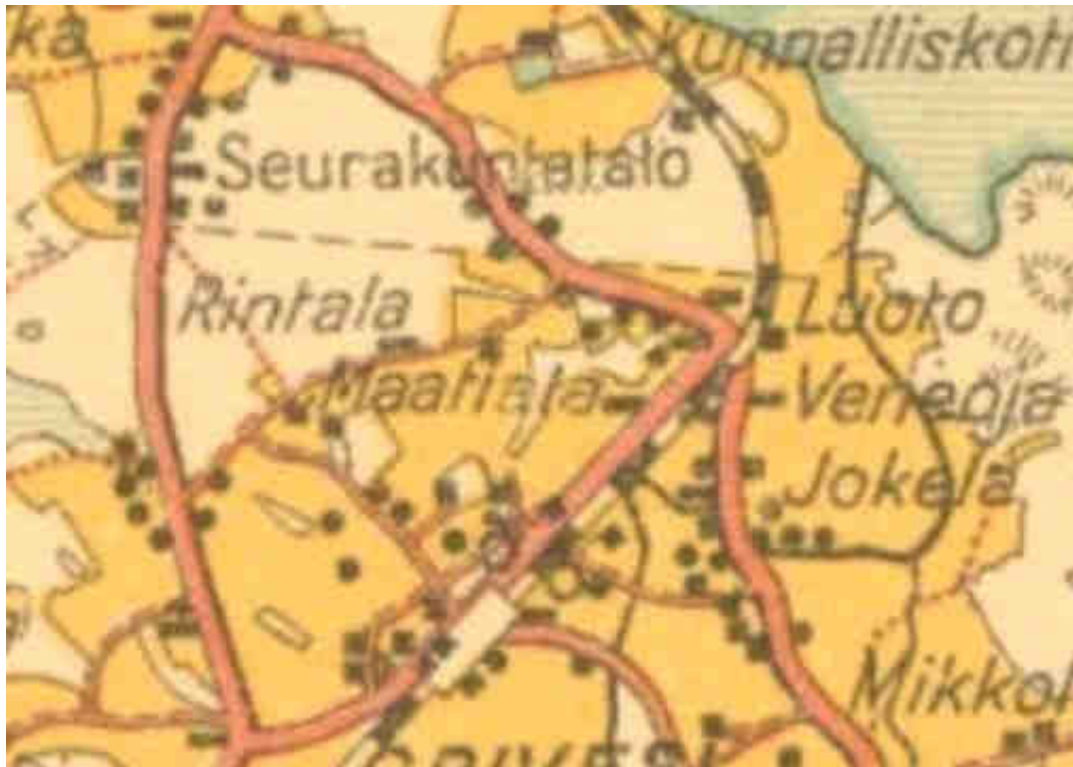
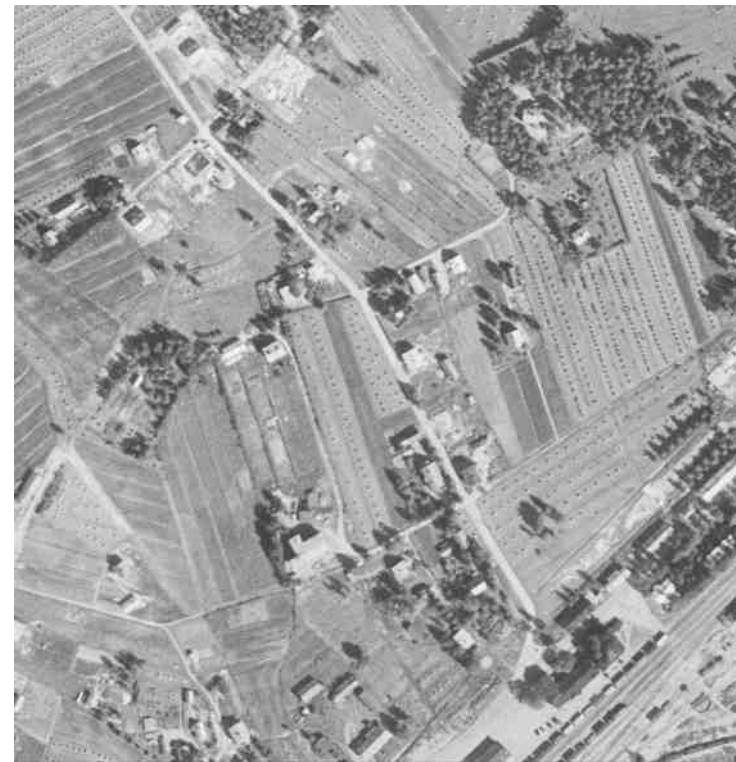
*Kuvat: Suomen taloudellinen kartta 1931, Orivesi. Ilmakuva 1951, MML. Asema on Laitamontien pääte. Pitkä peltoaukea on kuulunut raittiin pitkään.*

Laitamontie on ollut tärkeä alueen raitti Asematien risteävänä reittinä viimeistään 1930-luvulla, raitti on kuitenkin alkanut kehittyä poikkikatuna heti aseman rakentamisen myötä. Laitamontien vanhimpia rakennuksia on Pitsihuvila.

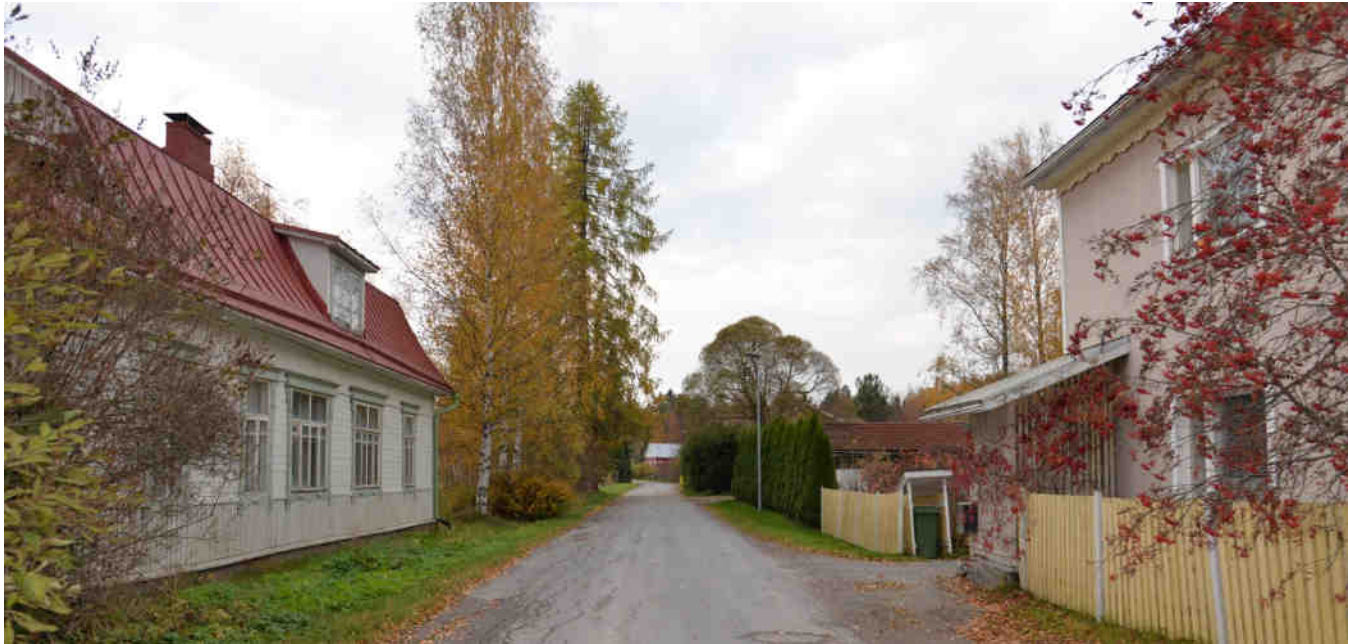
*Kuvat: Laitamontiellä Pitsihuvila ja näkymä kohti Pappilankangasta sekä kohti asemaan, kuvassa kenkätehdas Ensi.*

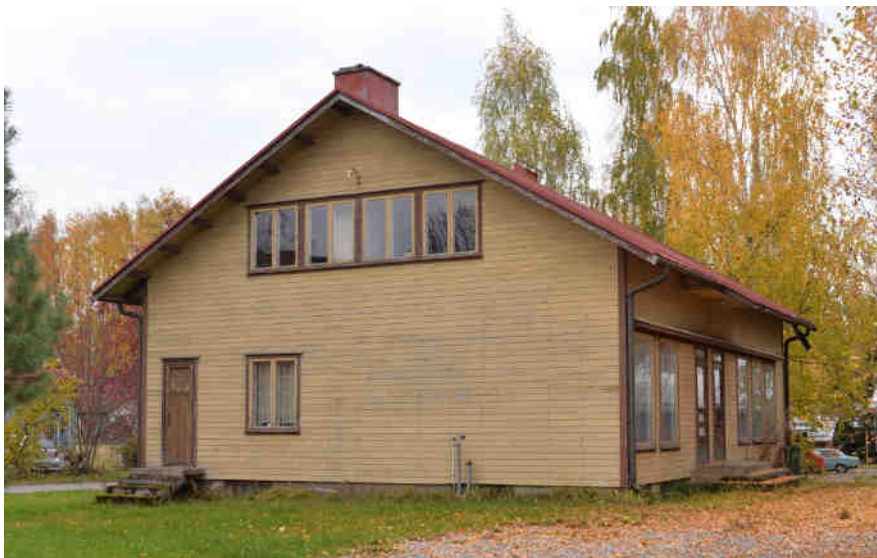
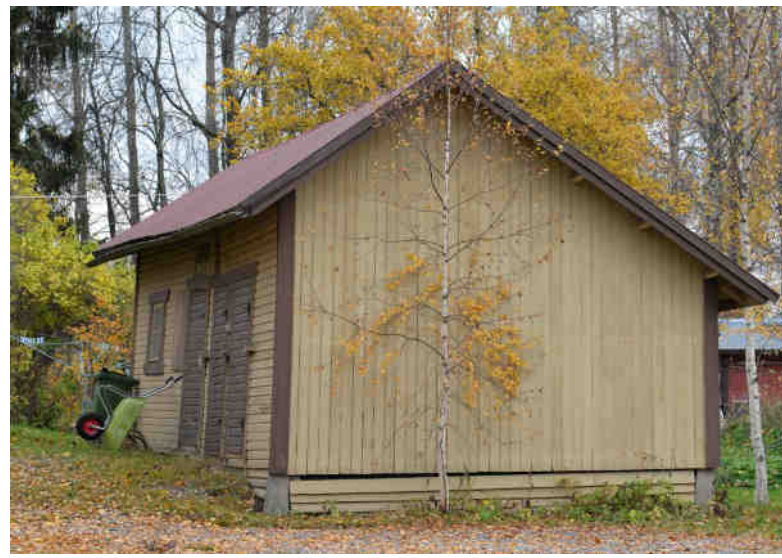
*Kuvat: Laitamontie 2, johon tehty loivakattoinen laajennusosa. Alla Laitamontie 4 on vanha liikerakennus, johon kuuluu myös ulkorakennus.*

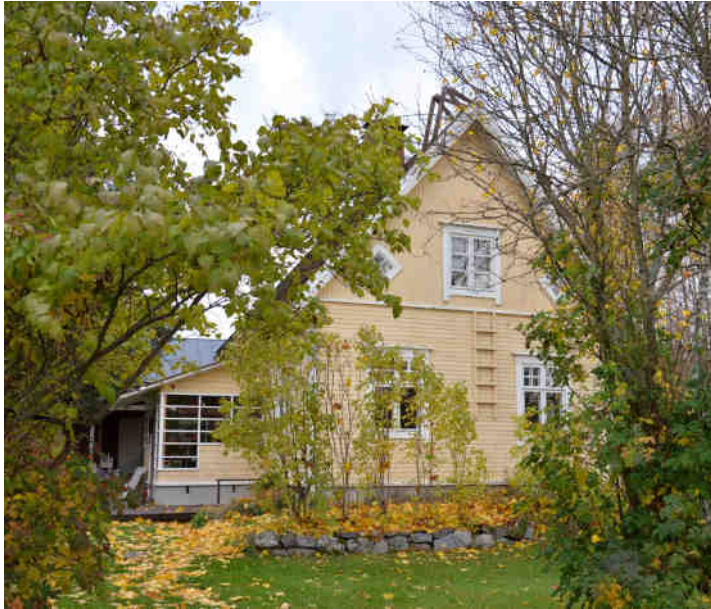
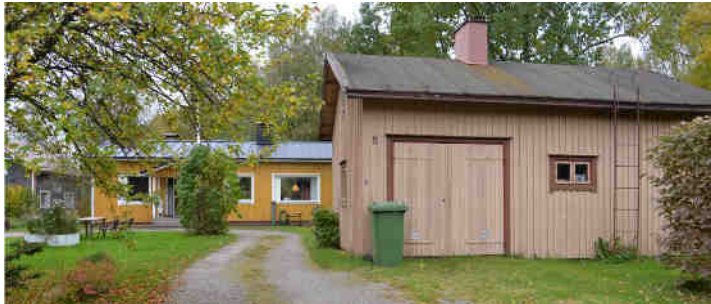
*Kuva: Laitamontie 9. Rakennuksessa on useita edustavia yksityiskohtia. Rakennus on todennäköisesti 1900-luvun alusta. Alla Laitamontie 8. Monissa pihapiireissä on säästynyt vanha ulkorakennus.*

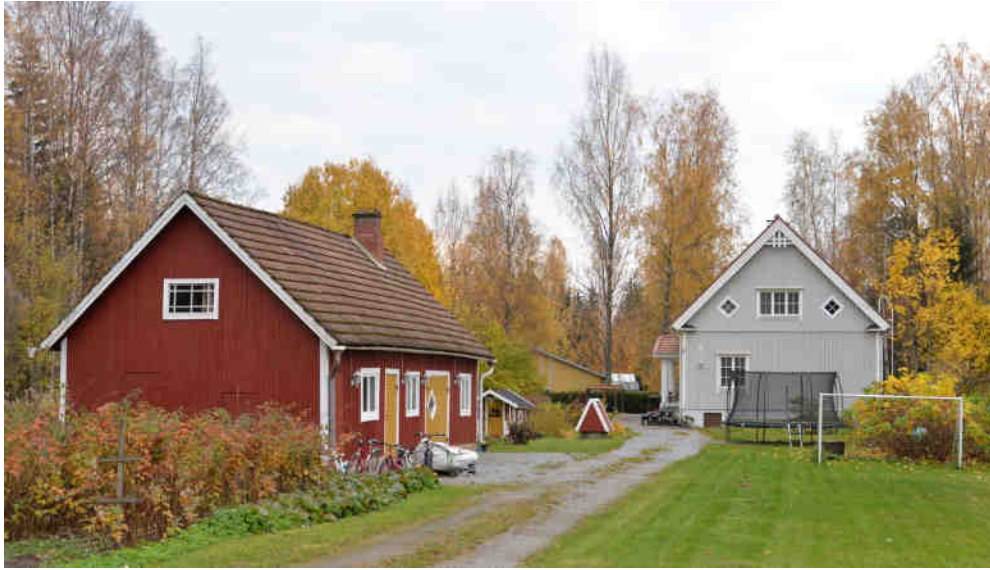
*Kuva: Mittarintieltä pihapiirissä 1900-luvun pientilan päärakennus ja ulkorakennus (2:310, 2:311)*

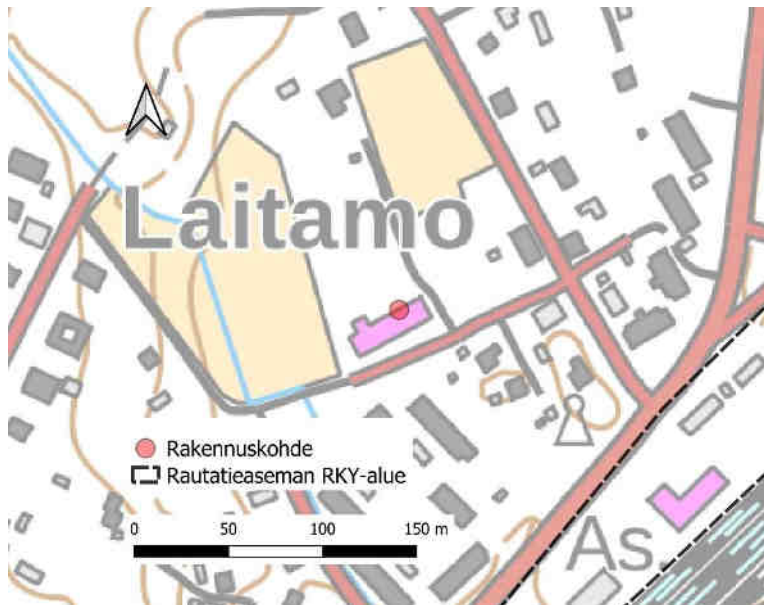
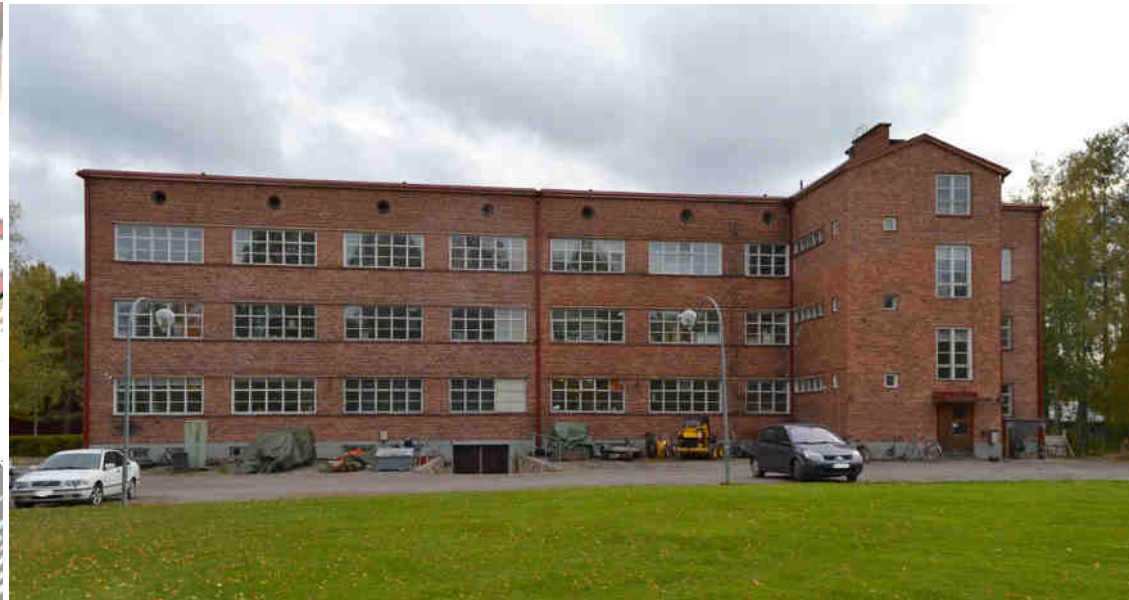
*Kuva: Entinen kenkätehtaan rakennus kuvattuna pohjoispuolelta.*

**Kuvaus:** Rautatieasemasta 150 metriä luoteeseen sijaitseva pitkänmallinen teollisuusrakennus. Rakennuksessa on kolme kerrosta ja kellari, pohjoisivulla ulkoneva porrassiipi. Kattomuotona on loiva harja, katteena punaruskea saumapelti. Julkisivut ovat puhtaaksi muurattua punatiiltä. Useista pikkuruuduista koostuvat vaakasuuntaiset ikkunat rytmittävät julkisivua symmetrisinä nauhoina. Porrastornissa ikkunat ovat pystysuuntaiset, ja tornin länsisivulla on yhden ruudun korkuiset ikkunanauhat. Ullakkokerroksessa on pienet pyöreät ikkunat.

**Historia:** Rakennettu Ensi Karjalaisen perustamaksi kenkätehtaaksi 1937. Laajennettu 1950-luvun alkupuolella, jolloin rakennusta jatkettu itäpäädyssä. Laajennus on suunniteltu 1952, piirustukset on signeerannut arkkitehti Jaakko Tähtinen. Ensintien puoleinen toinen sisäänkäynti rakennuksen keskivaiheilla on tehty myöhemmin. Rakennuksen omistaa nykyisin Pasin tehdas -niminen yritys, joka vuokraa rakennuksen tiloja eteenpäin. Rakennuksessa toimii tällä hetkellä yksityisiä tilan vuokraajia, yrityksiä ja taiteilijoita.

**Arvo ja muutoskestävyys:** Entinen kenkätehdas edustaa rakennusaikansa tyyppillistä, mutta tasokasta teollisuusrakennussuunnittelua. Rakennuksen piirteissä yhdistyvät 1920-luvun tiiliklassismi ja funktionalismi. Tähtisen suunnittelema 1950-luvun laajennus on sovitettu saumattomasti alkuperäisen rakennusosan tyyliin, ja rakennukseen on tehty tämän jälkeen vain vähäisiä muutoksia. Rakennuksella on asemansseudulla merkittävää paikallishistoriallista sekä taajamakuullista arvoa. Suosittelavaa säilyttää rakennus nykyisessä käytössä ja suojella rakennus asemakaavassa sen edustavuuden ja alkuperäisyyden vuoksi.

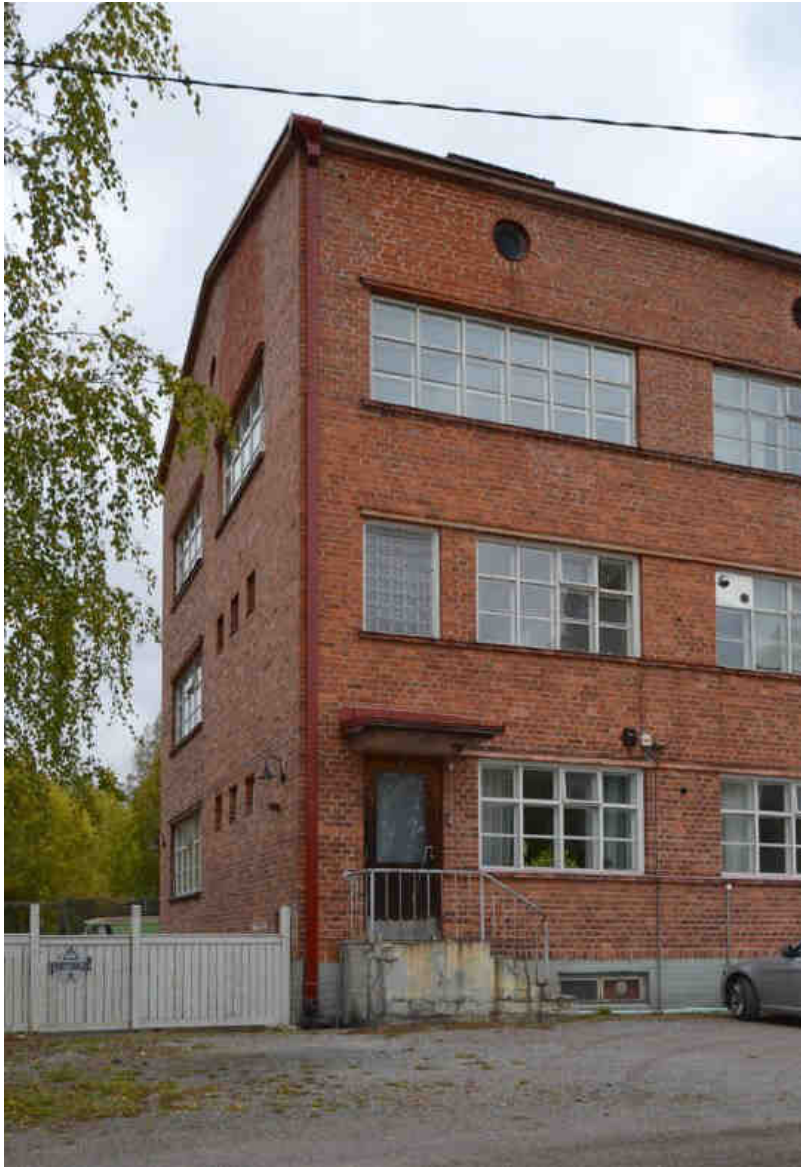
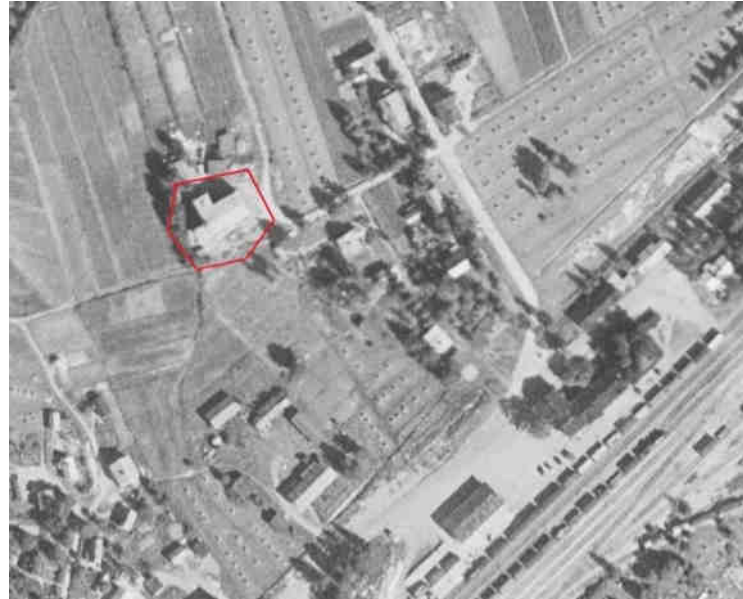
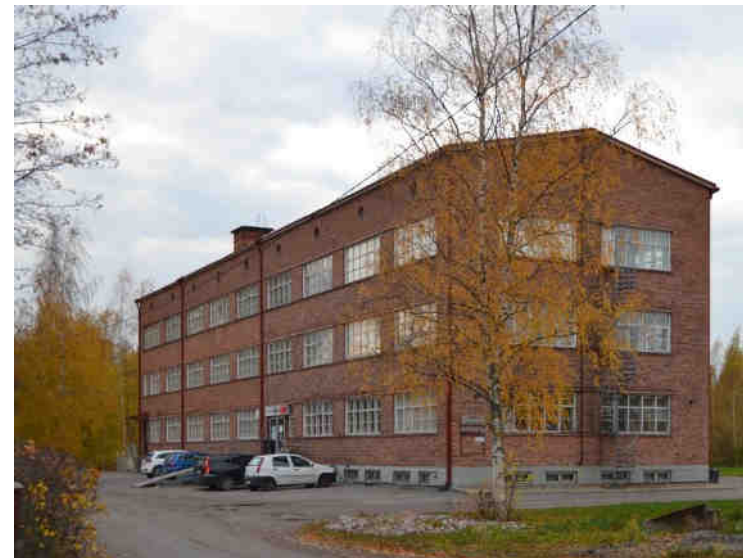
*Vasen: Rakennuksen länsipäätä kuvattuna Ensintieltä.*

*Yläoikea: Ilmakuva asemanseudulta vuodelta 1951, MML. Ensin kenkätehdas ympyröity kuvassa punaisella. Rakennus näkyy kuvassa alkuperäisessä koossaan, itäpäädyn laajennusta ei ole vielä toteutettu.*

*Alaoikea: Rakennuksen itäpääty ja eteläjulkisivu kuvattuna Ensintieltä.*

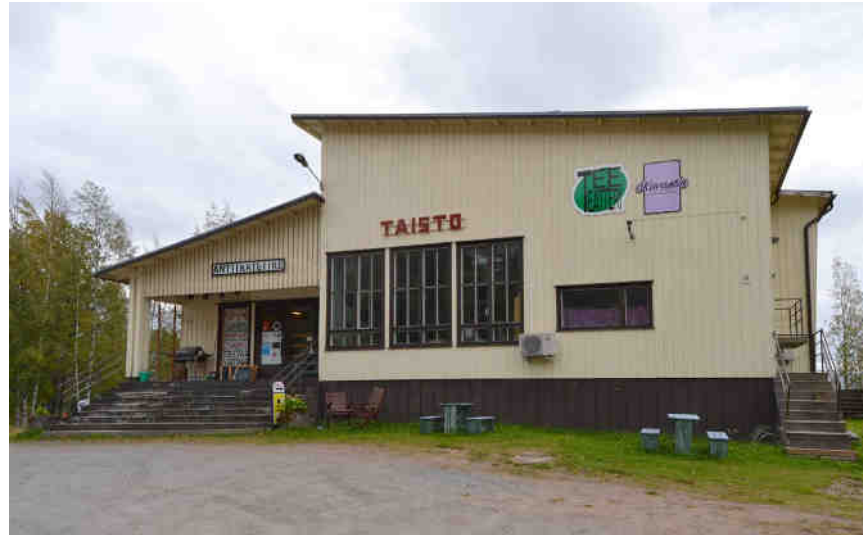
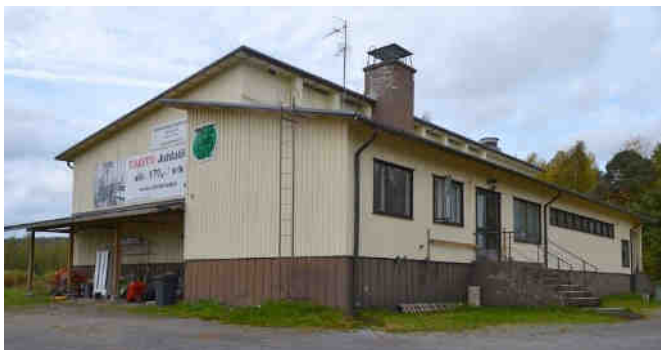
**Kuvaus:** Asemalta etelään sijaitsee asemaraitin rakennusrivin aloittava työväenyhdistyksen juhlatalo, jonka toinen puoli toimii kirpputorina. Puurakenteinen pulpettikattoinen rakennus on vuodelta 1957. *Kuvat: taisto Asematieltä ja radalta.*

**Historia:** Tonttikartta taiston taloa varten on vuodelta 1907. Orivedelle rakennettiin työvään talo 1928, joka paloi 1957. Samalle paikalle rakennettiin uusi nykyinen rakennus samana vuonna. Rakennukseen tehtiin elokuvateatteri, jossa Taistolla järjestettiin Reikäreuna -elokuvafestivaalia vuosina 2005–2014.

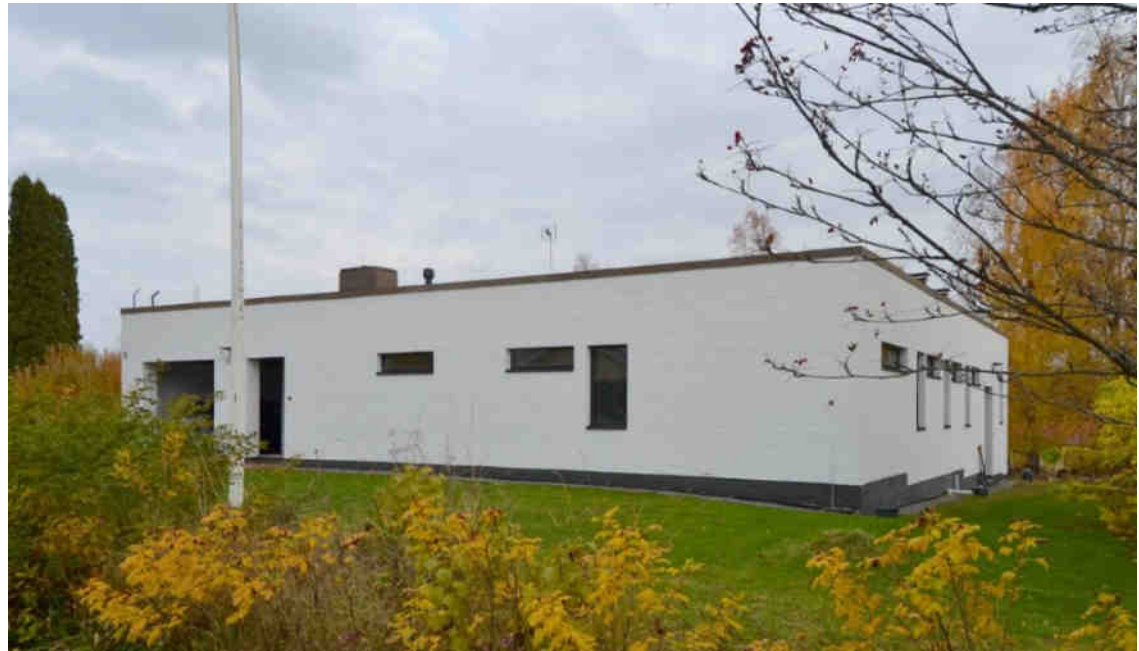
**Kuvaus:** Riihitien varrella, tontin keskellä loivassa rinteessä sijaitseva matala, tasakattoinen asuintalo. Talon keskellä sijaitsee neliön muotoinen atriumpiha. Julkisivuissa on valkoiseksi maalattu ohutrappaus, ikkunanpuitteet ovat mustat.

**Historia:** Talon ovat suunnitelleet yksityiskodiksi arkkitehdit Ylermi Salminen ja Risto Skogström 1966, rakennepiirustukset on tehnyt diplomi-insinööri Olavi Laine. Rakennus on säilynyt julkisivuiltaan alkuperäisenä.

**Arvo ja muutoskestävyys:** Rakennus edustaa 1960-luvun tasokasta, minimalistista asuinrakentamisen suunnittelua. Kohde on asemansseudulla harvinaisen esimerkki kiinnostavasta modernista asuinrakentamisesta ja atrium-talotyypistä.

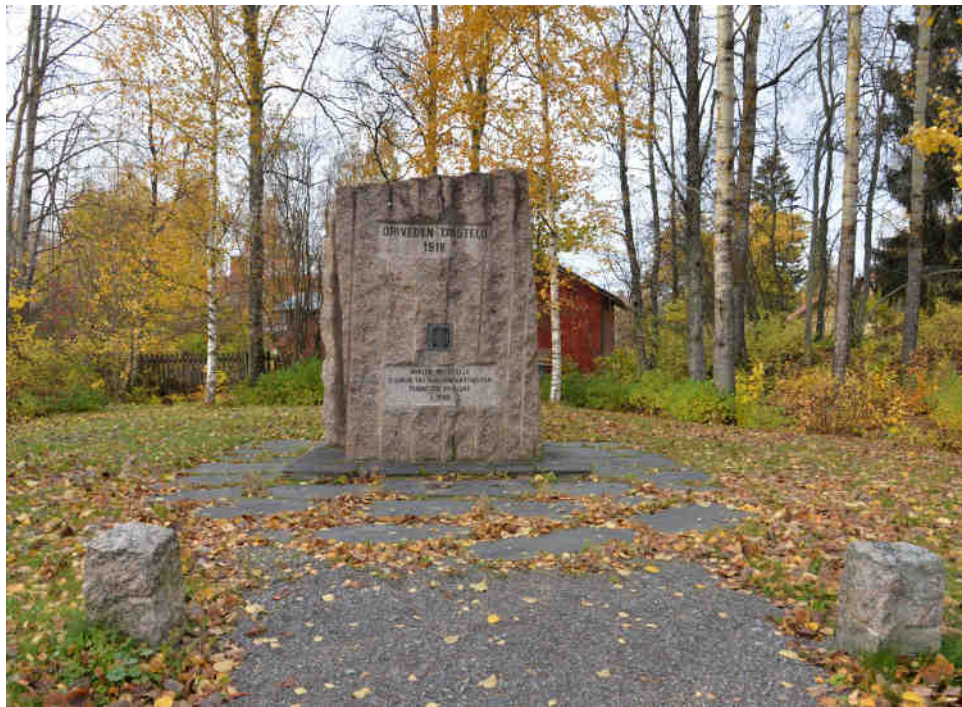
**Kuvaus ja historia:** Asemantien varressa sijaitsee 1918 arkkitehti Touko Saaren suunnittelema muistomerkkikivi. Muistomerkin on kuvattu Suomen Tasavallan Vartioston kokardi. Muistomerkki on viimeinen Vapaussodan taistelupaikan muistomerkki Asemantien varrella Rautatieasemaa vastapäätä. (Pirkanmaan reserviläispiiri). **Suositus:** Muistomerkin huomioiminen raitin kehittämisessä osana alueen historiallista kerrostumaa.

*Kuvat: Muistomerkki asemansuunnasta ja yksityiskohta koillissivulta.*

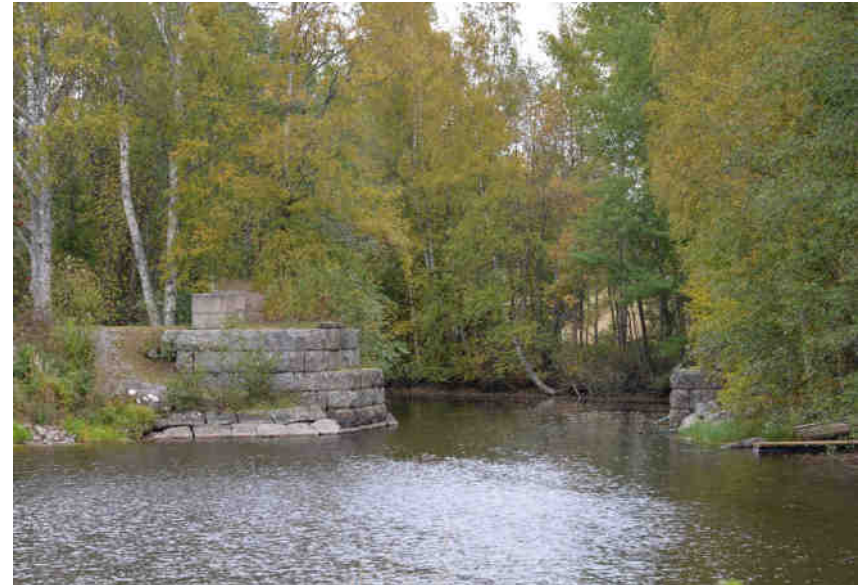
*Kuva ja kartta: Oriveden kaupunki, ajantasa-asemakaava ja pohjakartta 2021. Venehojen ylittävän radan kivirakenteet ovat säilyneet. Vanhan ratasillan tuntumassa on venepaikkoja. Kivirakenteet ovat arvokas yli 100-vuotias rakenne teollisuuden historian merkinä maisemassa.*

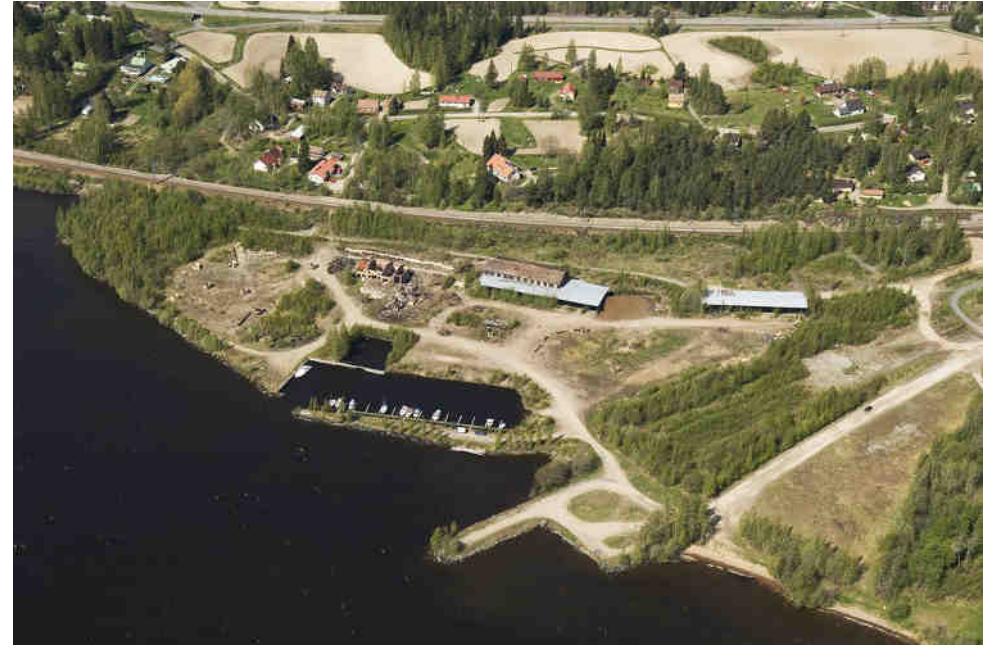
Kartta: Kristian Tuomainen, Heilu Oy, pohjakartta MML 2021. Ilmakuva: Oriveden kaupunki 2007.

**Kuvaus:** Entisen Hiedan sahan alue sijoittuu rautatien varteen, radan kaakkoispuolelle reilun kilometrin asemalta lounaaseen. Alue kattaa nykyisen Hiedan yksityisen pienvenesataman ja paikalla säilyneet rakenteet sahan aikaisesta toiminnasta: suuren puutavarakatoksen, entisen puusepänverstaan ja palaneesta sahasta säilyneen tiilirakenteen. Alue on yksityisessä omistuksessa ja aidattu.

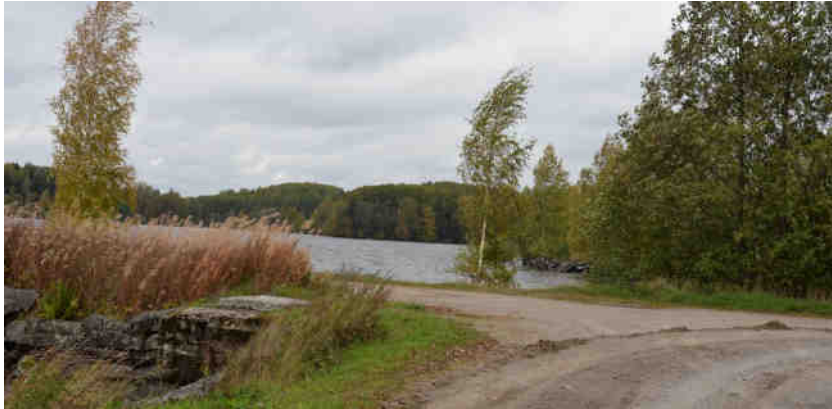
*Kuva: Ranta-alueilla on satamarakenteita ja kivettyt rannat.*

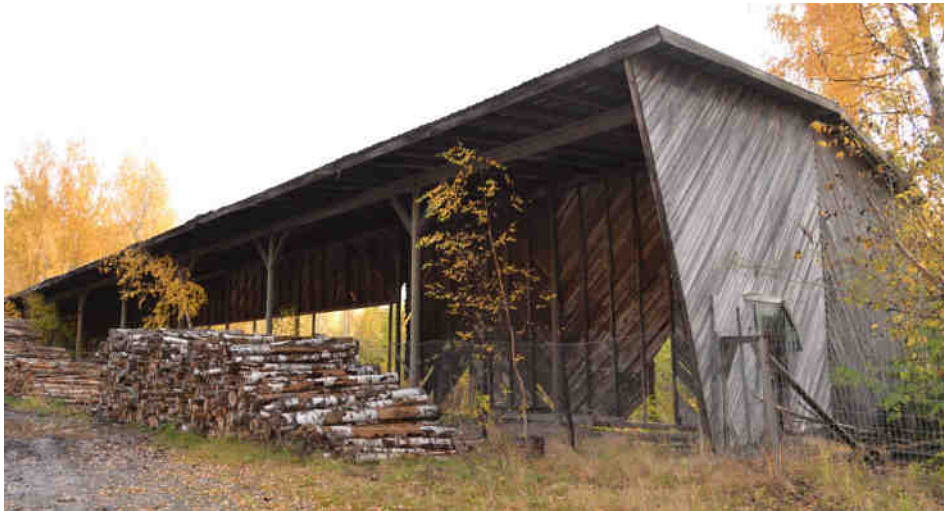
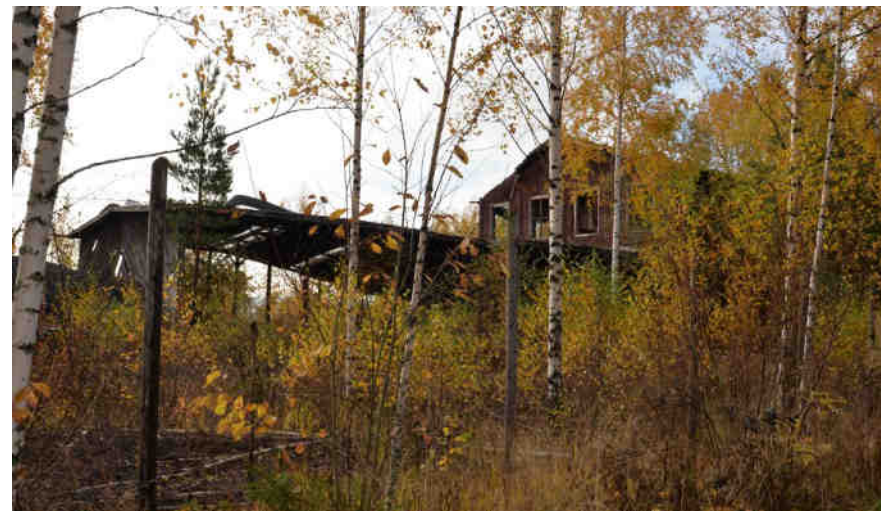
*Kuvat: Sahan alueella säästyneet rakennukset. Vasemmalla suurikokoinen puutavarakatos, oikealla jäänteet sahan entisestä puusepäntöstaasta.*

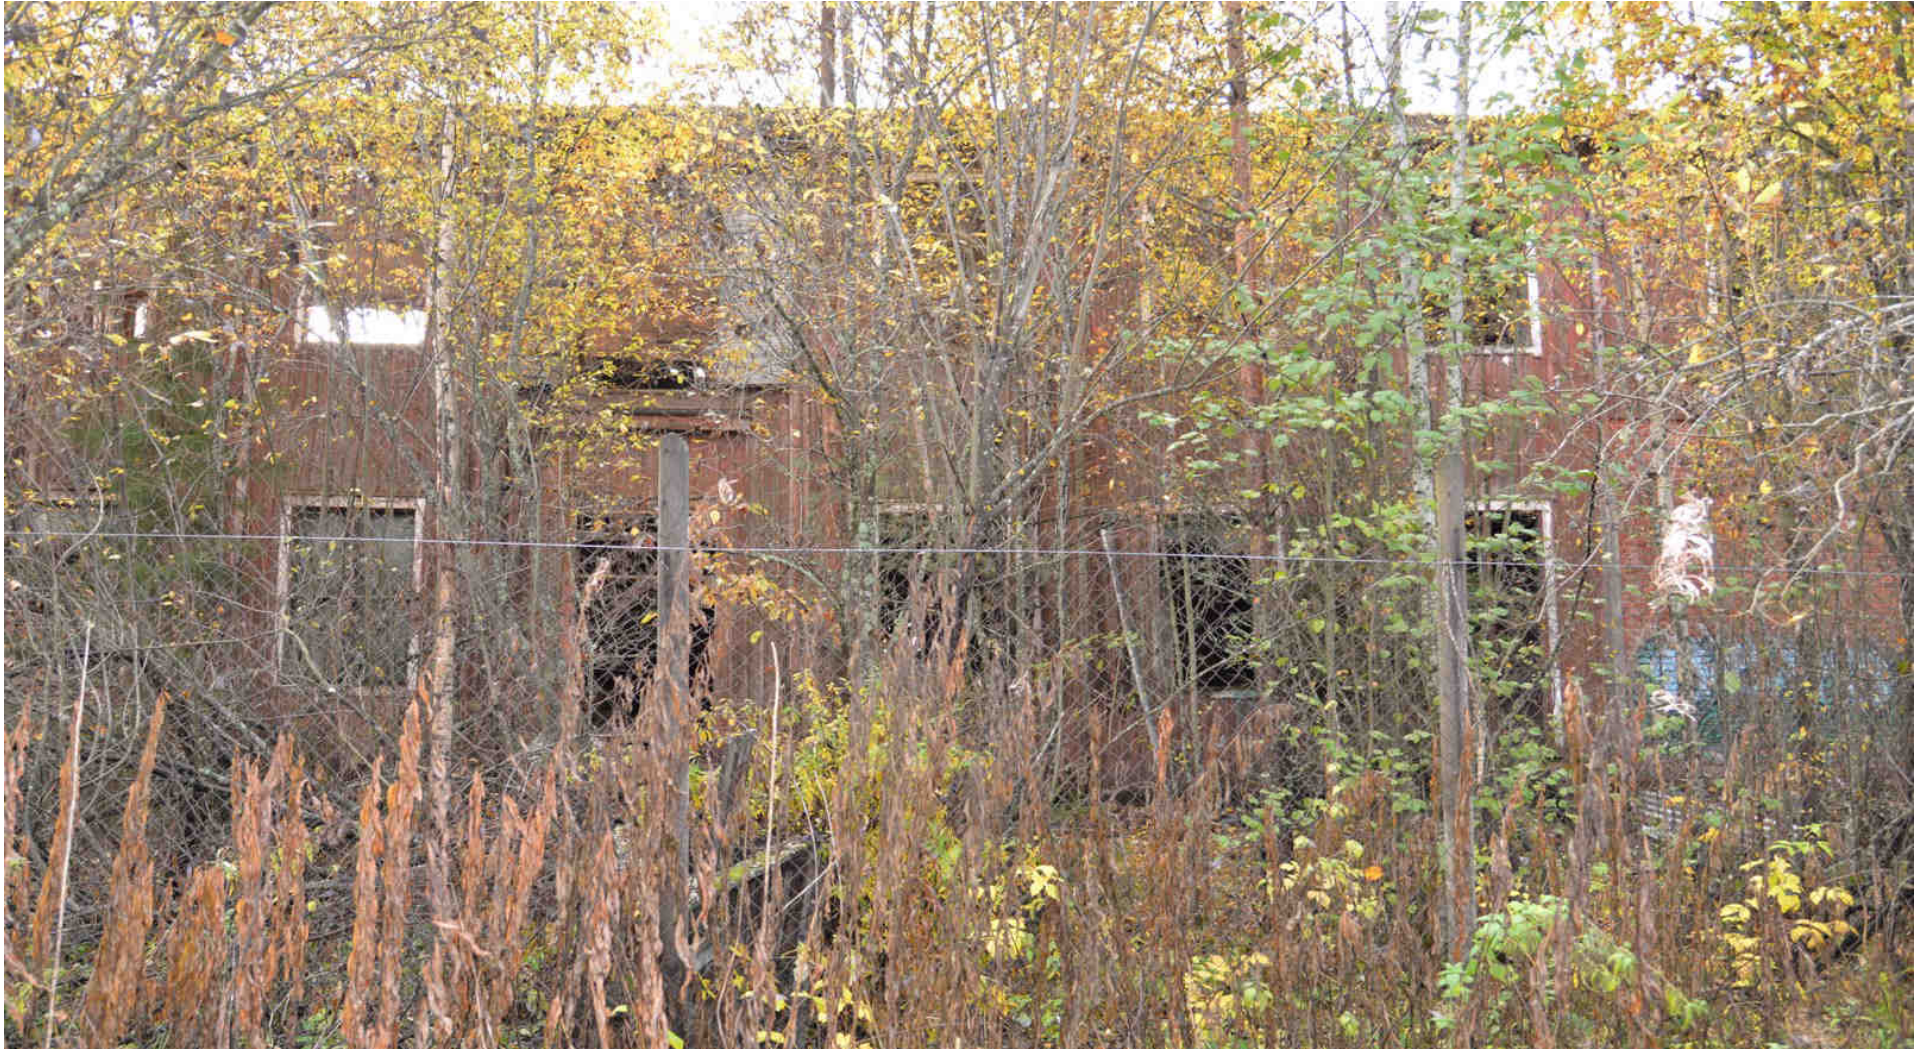
*Kuva: Sahan vanhaa palossa tuhoutunutta osaa.*

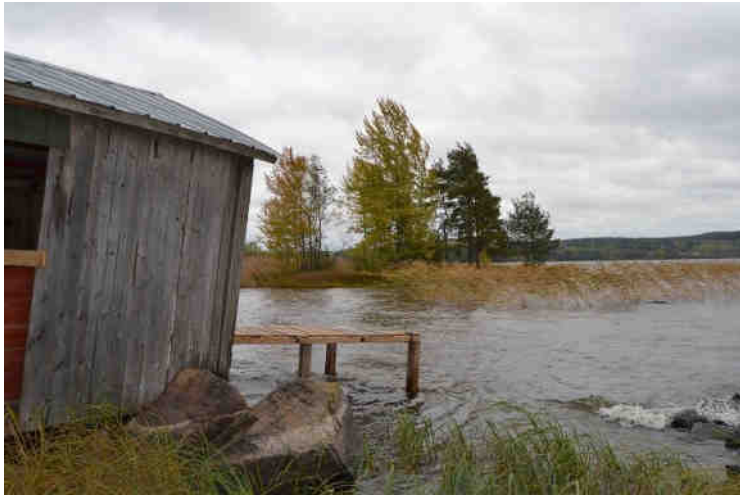
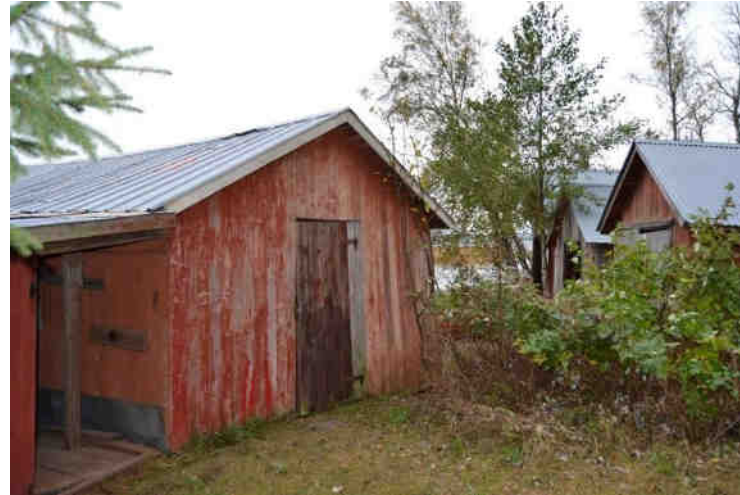
*Kuvat: Alun perin Pappilan maihin kuulunut, sittemmin sahan hallinnassa ollut Salmenkallion alue erotettiin sahan vuokra-alueiden lunastusjärjestelyiden yhteydessä yhteisalueeksi. Matalat rannat olivat suosittuja uimapaikkoja. Veneitä varten rakennettiin laitureita ja venetalaita.*

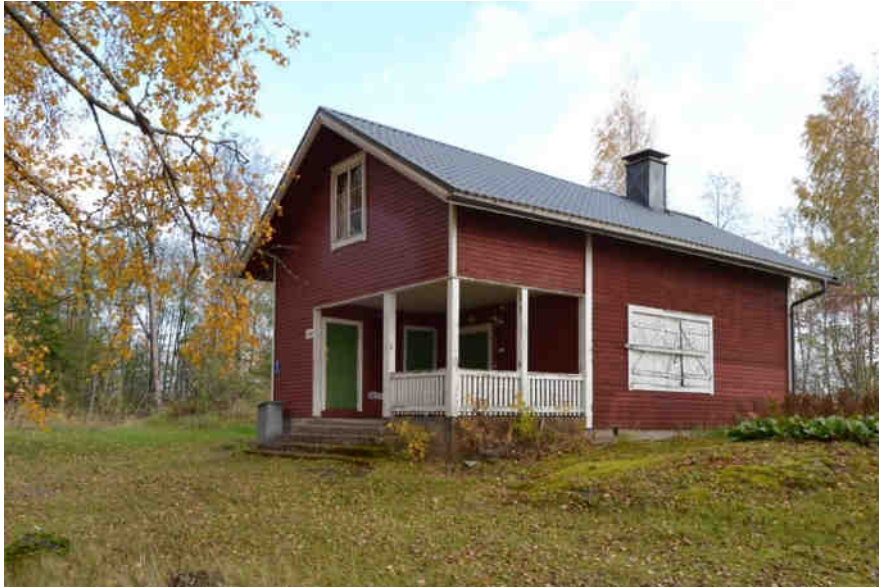
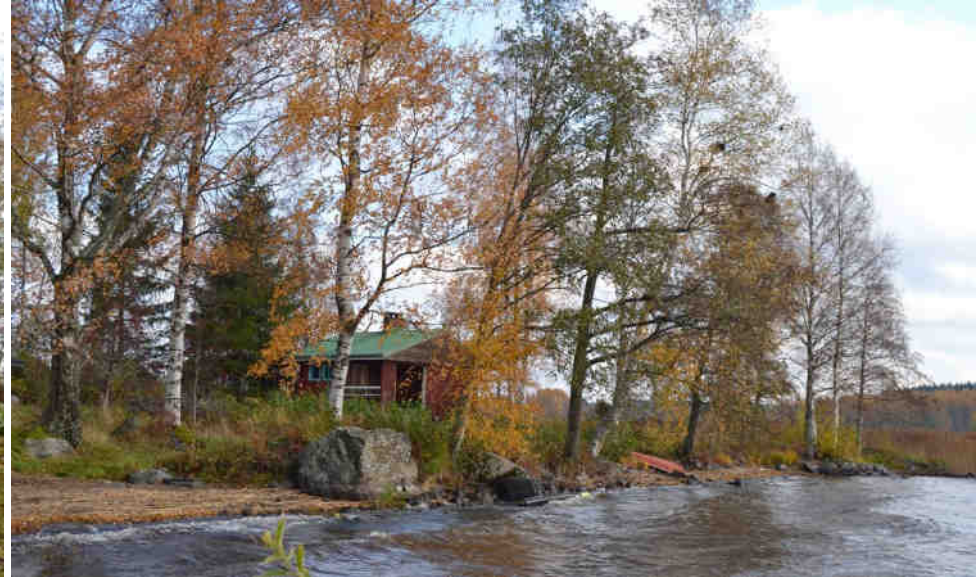
*Kuvat: Suureksi osaksi talkootyöllä aikoinaan rakennettu Leiripirtti on yhdestä tuvasta ja keittokomerosta muodostuva rakennus, jonka vieressä sijaitsee rantsauna. Rakennukset sopeutuvat sijoittelultaan ja mittakaavaltaan maisemaan. Rakennuksissa on harjakatto ja punaiseksi maalattu lauta- vuoraus.*
