## **VASTAUS MUISTUTUKSEEN JA LAUSUNTOON, VIRKAJÄRVENVUOREN KALLIOALUEEN JÄLKIHOITO, KIINTEISTÖ KOSKUEKALLIO 562-432-3-362**

Oriveden ympäristöviranomainen on varannut Destia Oy:lle mahdollisuuden antaa vastine muistutukseen ja Pirkanmaan ELY-keskuksen lausuntoon, jotka koskevat vireillä olevaa Virkajärvenvuoren kallioalueen (kiinteistö Koskuekallio 562-432-3-362) jälkihoitosuunnitelman muutoshakemusta.

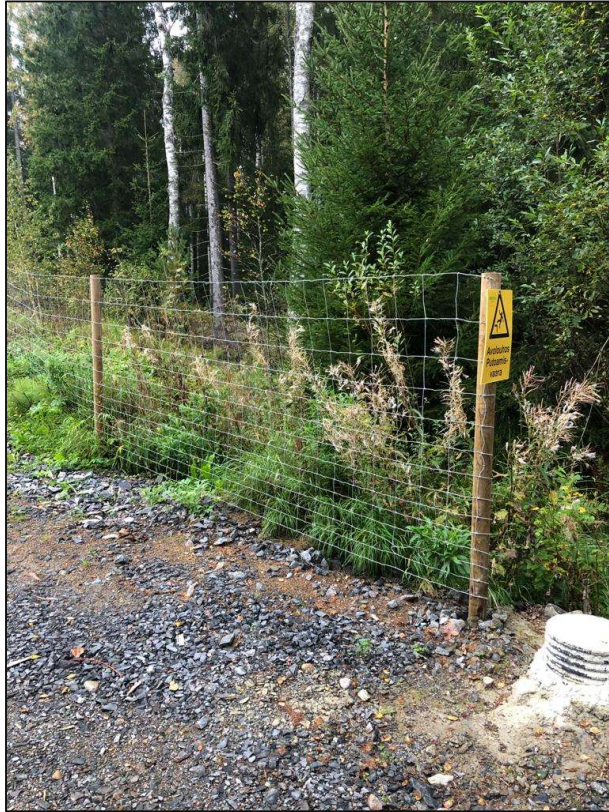
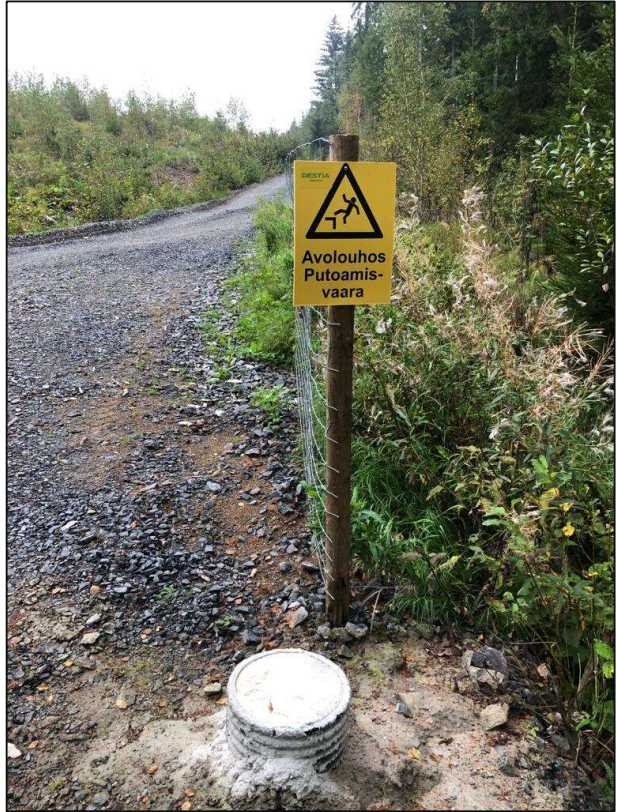
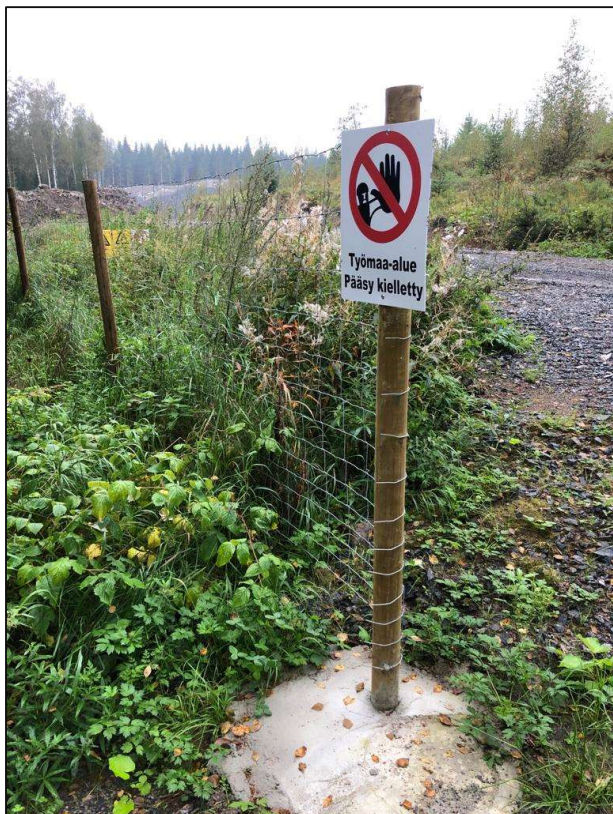
## Liite 1. Valokuvat.

Esimerkki kiviainesalueen suoja-aidasta ja varoitusmerkinnöistä. Destia Oy:n Sorilan kiviainesalue, Tampere.

Rajanaapureiden kanssa käytyjen keskustelujen perusteella Destia on 6.6.2023 täydentänyt hakemustaan siten, että nykyinen louhosrintaus suojataan aidalla hakemuksessa esitetyn maa-/kivivallin sijaan. Aitaan tulee asianmukaiset varoitusmerkinnät. Esimerkki suoja-aidasta ja varoitusmerkinnöistä on esitetty liitteenä 1. Liitteenä esitetään myös päivitetty suunnitelmapiirustus 1 (pvm 12.9.2023).

Liitteenä esitetään päivitetty suunnitelmapiirustus 1 (12.9.2023) ja esimerkkikuvia louhosalueen suoja-aidasta (Destia Oy:n Sorilan kiviainesalue, Tampere).
