VIRTA2-hanke – virtavesien ja taimenkantojen hoitotoimet vuonna 2023

Uutiskirje

1.1.2023–31.12.2023

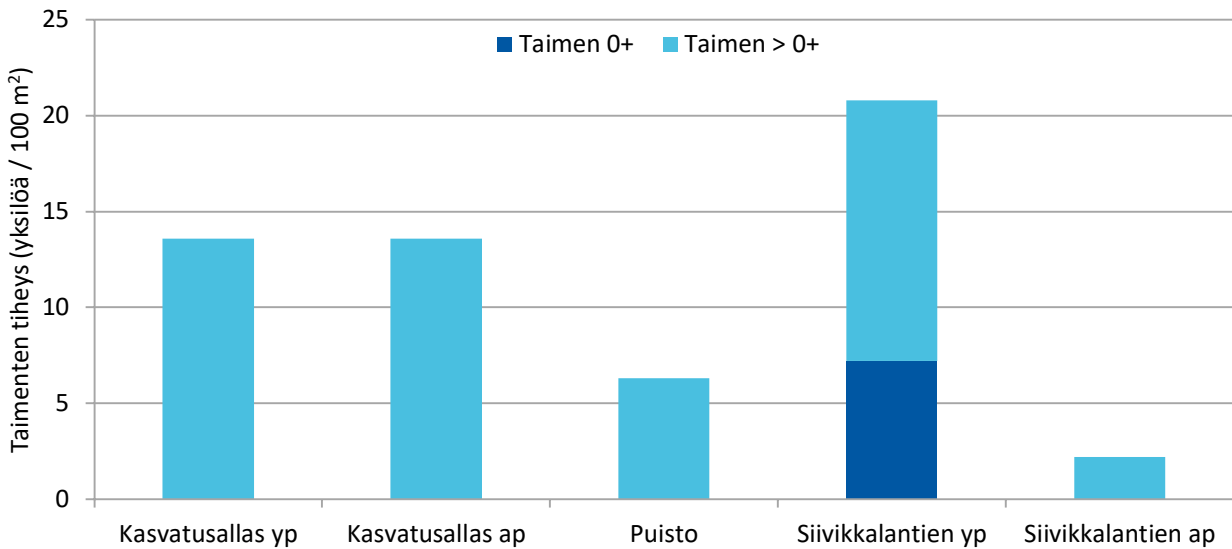
Kuva 3.8. Ylöjärven Myllypuron taimentiheydet koelaitteittain vuoden 2023 sähkökalastusten perusteella. Koelaitte ovat kuvassa järjestyksessä vasemmalta oikealle Myllypuron virtaussuunnan mukaisesti ylhäältä alas.

Vuoden 2023 merkittävimpiin sähkökoekalastustuloksiin kuuluu ehdottomasti Ylöjärven Myllypuro, missä todettiin taimenen luontaisen lisääntymisen jatkuneen jo toisena vuonna peräkkäin vaikeista koekalastusolosuhteista huolimatta (kuva 3.8). Myllypuro sähkökalastettiin vuonna 2023 lokakuun alussa, jolloin oli poikkeuksellisen runsaat sateet ja Myllypuron virtaama erittäin suuri. Normaalisti useampi Myllypuron koelajoista soveltuu pienten taimenen nollikkaiden elinalueeksi, mutta koekalastuksen aikaan sopivia alueita oli vain muutamien koelajojen rantapenkoissa. Siivikkalantien yläpuolen koelajalta saatujen nollikkaiden (kuva 3.8) lisäksi Myllypuron koekalastuksessa ilahdutti suurikokoisten ja sukukypsien taimenten poikkeuksellisen runsas määrä (kuva 3.9). Koelajojen normaalia suurempi vesisyvyys ja myöhäinen kalastusajankohta saattoi vaikuttaa isojen kalojen runsaaseen määrään kalastetuilla alueilla, mutta joka tapauksessa tulosten perusteella taimenten voidaan olettaa lisääntyneen purossa myös syksyllä 2023.

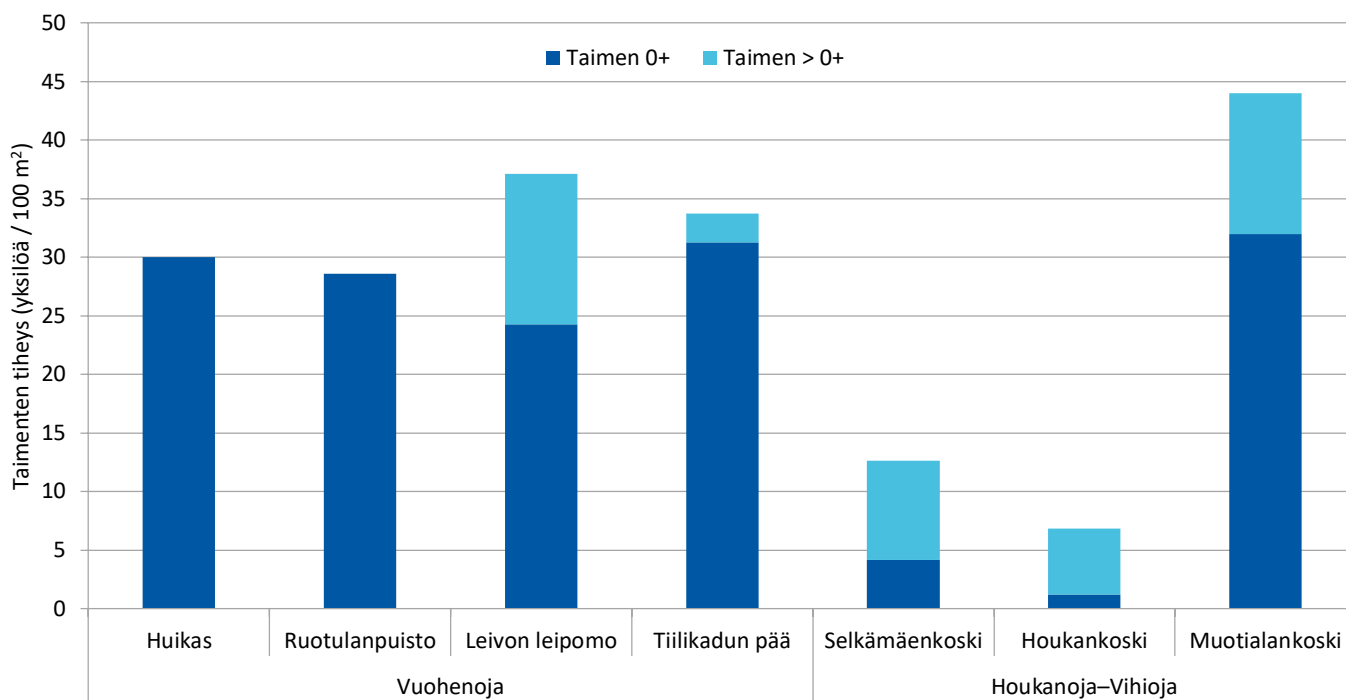
Kuva 3.13. Vuohenojan ja Houkanojan–Vihiojan koelohjen taimentihetydet syksyn 2023 sähkökalastusten perusteella.

Tampereen taajama-alueilla virtaaviin Houkanojaan–Vihiojaan ja Vuohenojaan–Viinikanojaan aloitettiin taimenen mätirasiaistutukset vuonna 2020. Viinikanojalla istutukset lopetettiin parin istutuskerran jälkeen tuloksettomina. Syynä tuloksettomuuteen oli todennäköisesti varsin runsas petokalamäärä (etenkin ahvenia) keväisin ja alkukesästä, jolloin taimenet olivat vastakuoriutuneita. Sen sijaan Vuohenojan ja Houkanojan–Vihiojan istutusten tuloksellisuus on ollut varsin hyvä (kuva 3.13). Vuohenojan ja Houkanojan–Vihiojan mäti-istutuksia jatketaan ainakin vuoteen 2025 saakka, jotta puroihin muodostettavista taimenkannoissa olisi riittävästi lisääntymiskykyisiä yksilöitä kantojen ylläpitämiseksi luontaisen lisääntymisen varassa. Molempien purojen uomia tulisi myös kunnostaa tulevana vuosina taimenten lisääntymisalueiden luomiseksi.

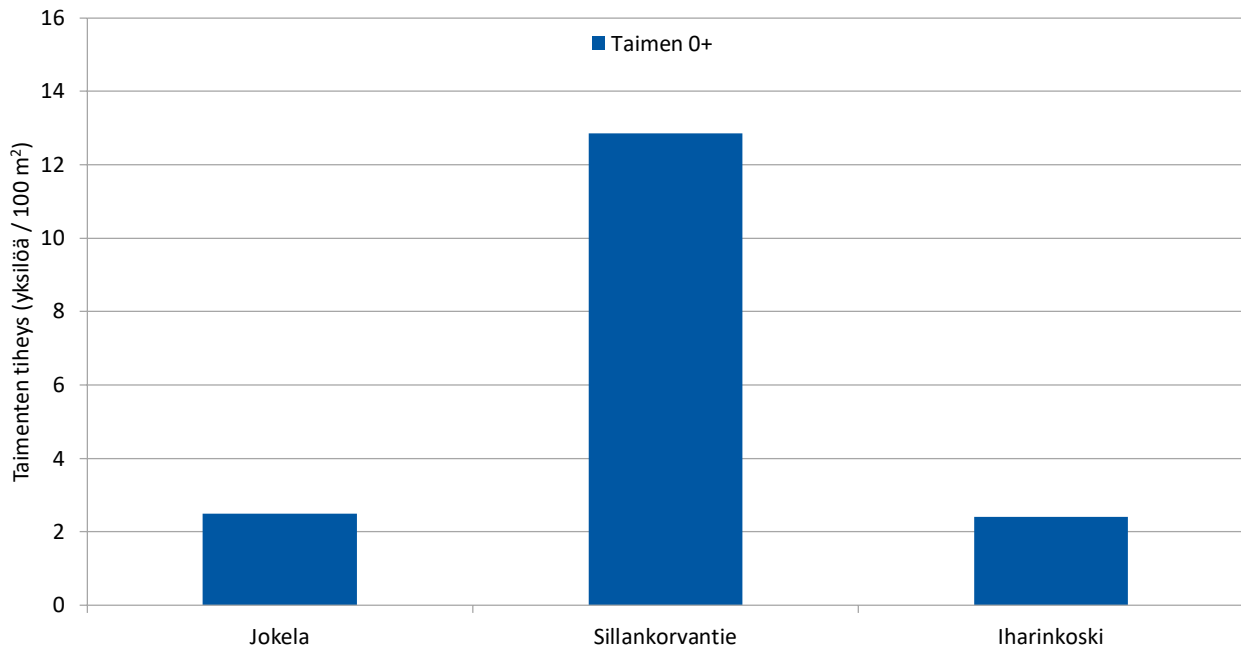
Kuva 3.15. Sikojoen istutusalueiden taimentiheydet ensimmäisten mätirasiaistutusten jälkeen syksyllä 2023.

Suuren virtaaman aiheuttamista erittäin vaikeista koekalastusolosuhteista huolimatta kaikilta kolmelta Sikojoen istutusalueelta onnistuttiin saamaan keväällä mätirasioista kuoriutuneita taimenen nollikkaita syksyn 2023 sähkökalastuksissa saaliiksi (kuva 3.15). Suuri virtaama nosti vähiten vesisyvyttä ja virtausnopeutta Sillankorvantien koelohjalla, josta saatiinkin selkeästi eniten taimenen poikasaa saaliiksi (kuva 3.16). Saadut tulokset rohkaisevat ehdottomasti jatkamaan Sikojoen mätirasiaistutuksia.

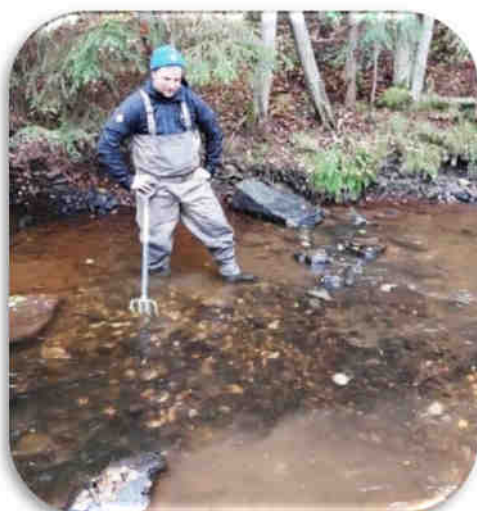
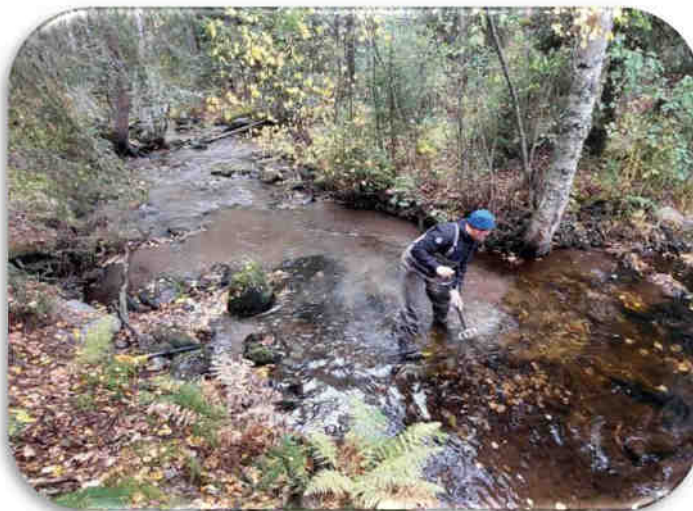
Kuva 5.5. Elo-syyskuussa ennen taimenen lisääntymisajankohdan käynnistymistä noin 15–20 minuutin huoltotyöllä kutusoraikkoon kertynyt kiintoaine poistetaan ja soraikon huokoisuus palautetaan.

KVVY:n tavoitteena on neuvota ja ohjata vesialueiden omistajien sekä virtavesikunnostusverkoston jäsenien kanssa tehtävää kutusoraikkojen huoltotyötä Pirkanmaan virtavesissä. Tavoitteena on, että verkoston jäsenten avulla onnistuttaisiin jatkossa huoltamaan vuosittain 30 soraikkoa. Vesistön kiintoainekuormituksen määrän mukaan kutusoraikkojen huoltotoimia olisi hyvä pyrkiä toteuttamaan 2–4 vuoden välein.

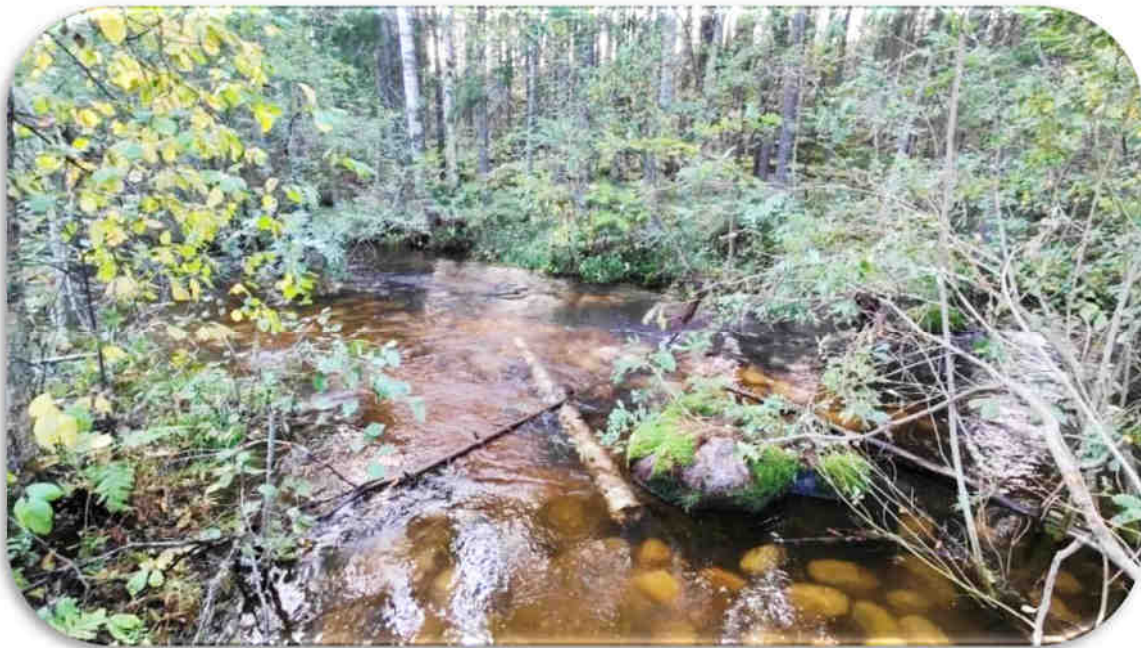
Peratuissa suojapaikattomissa virtavesissä pienten vastakuoriutuneiden taimenen poikasten predaatiokuolleisuus on suurta. Jäähdyspohjan talkoissa uoman kiveämisellä tehtiin taimenen poikasille suojapaikkoja. Toisena kunnostuksen tavoitteena oli muodostaa lähes tasavyvyisiin uoman kohtiin syvyysvaihtelua ja selkeät syvemmät alivirtaamauomat.

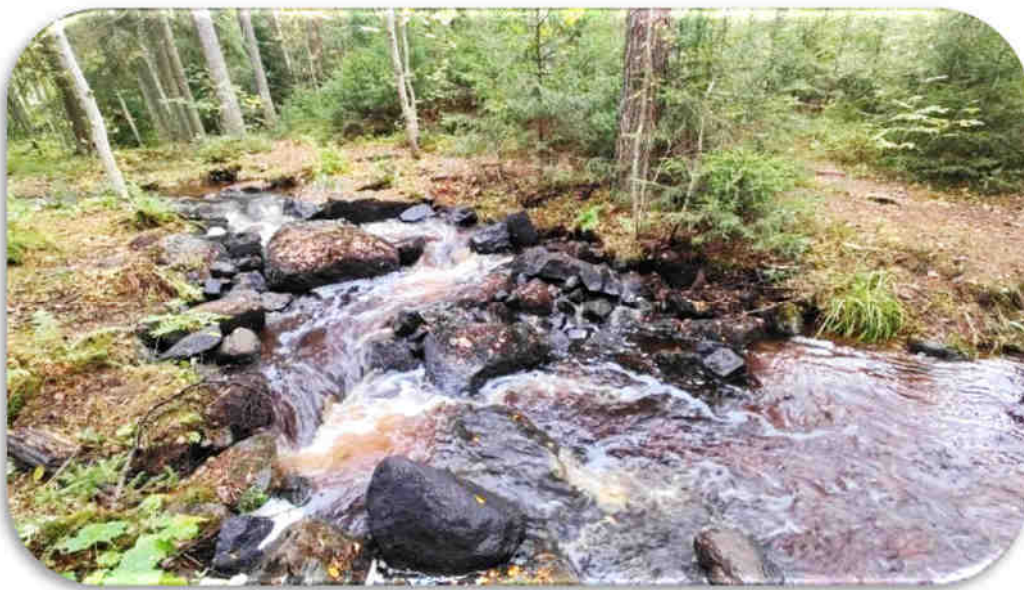
Jyrkkää kivikkokohtaa allastettiin talkoissa, jotta kivikosta ei muodostuisi pienimmilläkään virtaamalla vaellus-
tettä.

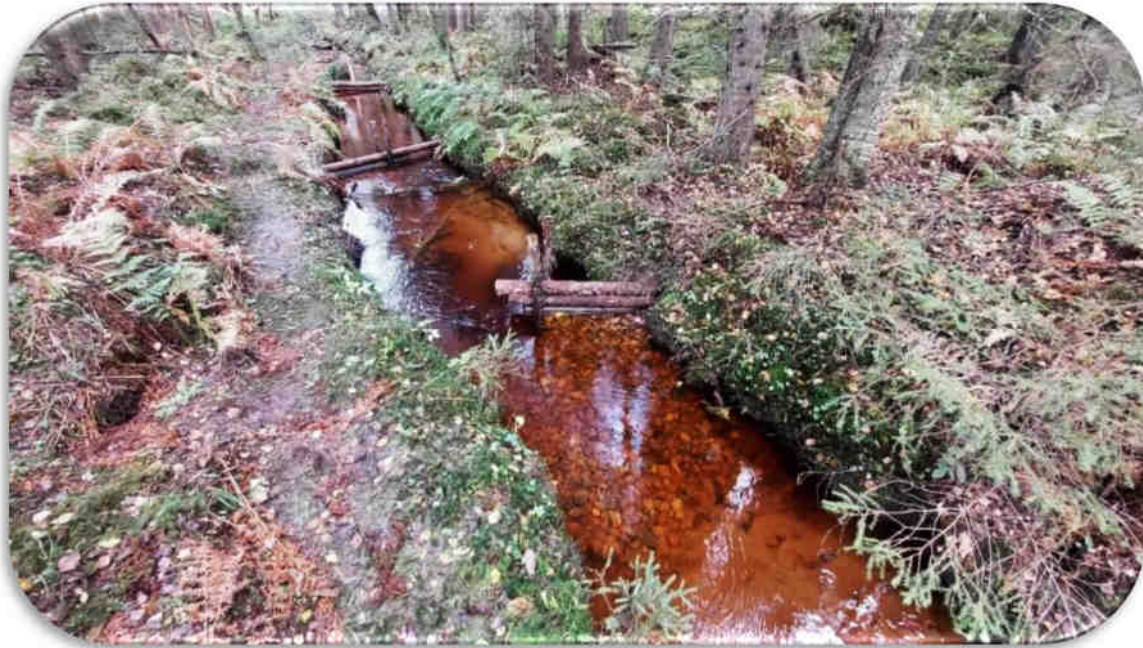
Lähdetojan kunnostettu alue oli ennen vuoden 2018 kunnostusta suoraksi kaivettu, tasasyvyinen ja täysin hiekkapohjainen puro. Puukunnostuksilla uomaan on saatu syvyysvaihtelua ja monipuolisemmat virtausolosuhteet, joissa uomaan lisätyt soraikot pysyvät kohtalaisen puhtaina. Syksyn 2023 talkoissa soraikkoja ja puukunnostusrakenteita huollettiin ja lisättiin.
